KYMENLAAKSON AMMATTIKORKEAKOULU

LABBYN KARTANON PUMPPUTALO

- Dokumentointi, vauriokartoitus ja restaurointisuunnitelma

Opinnäytetyö 2012

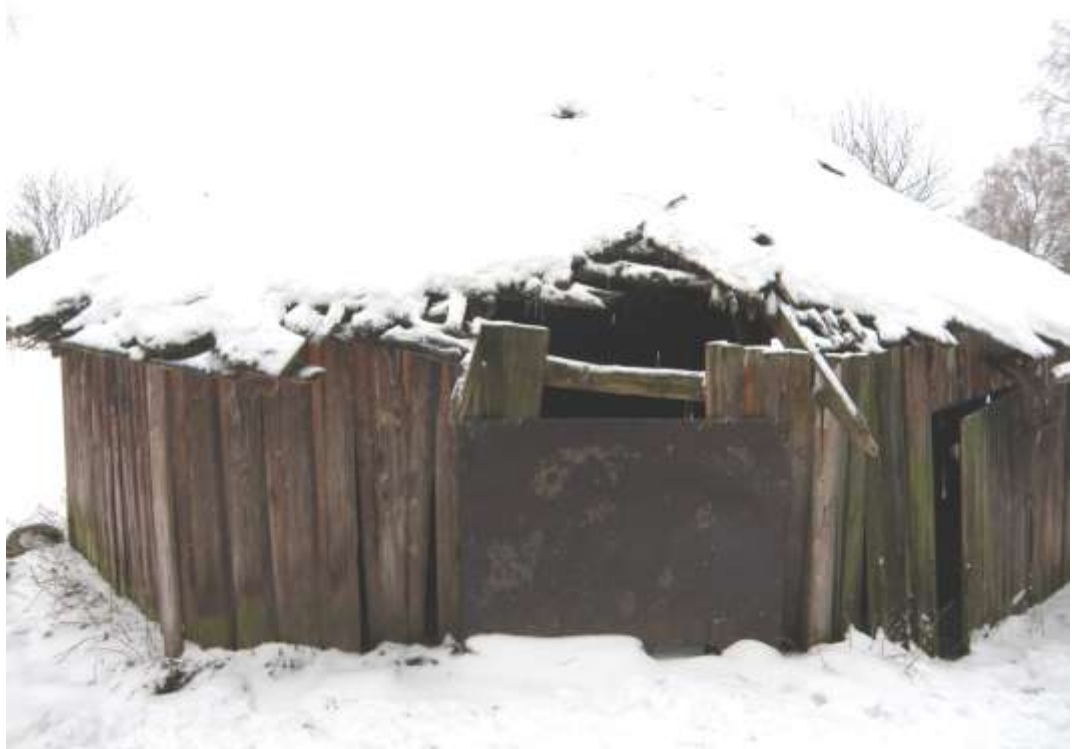
Kuva 4. Kuvassa näkyy seinien H ja A:n välinen kulma. Vauriot ovat huomattavia. (Sundman 2011)

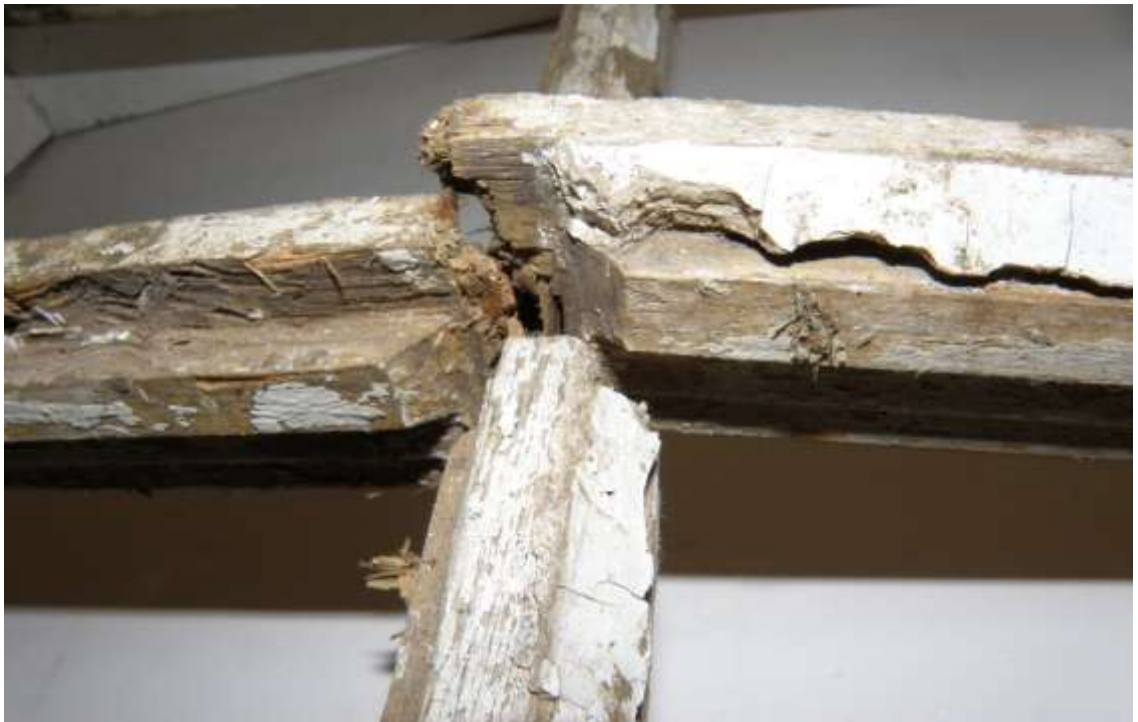
Kuva 6. F-seinän ikkunan murtuneet välipuitteet, tässä ulkopuolelta kuvattuna. (Sundman 2011)

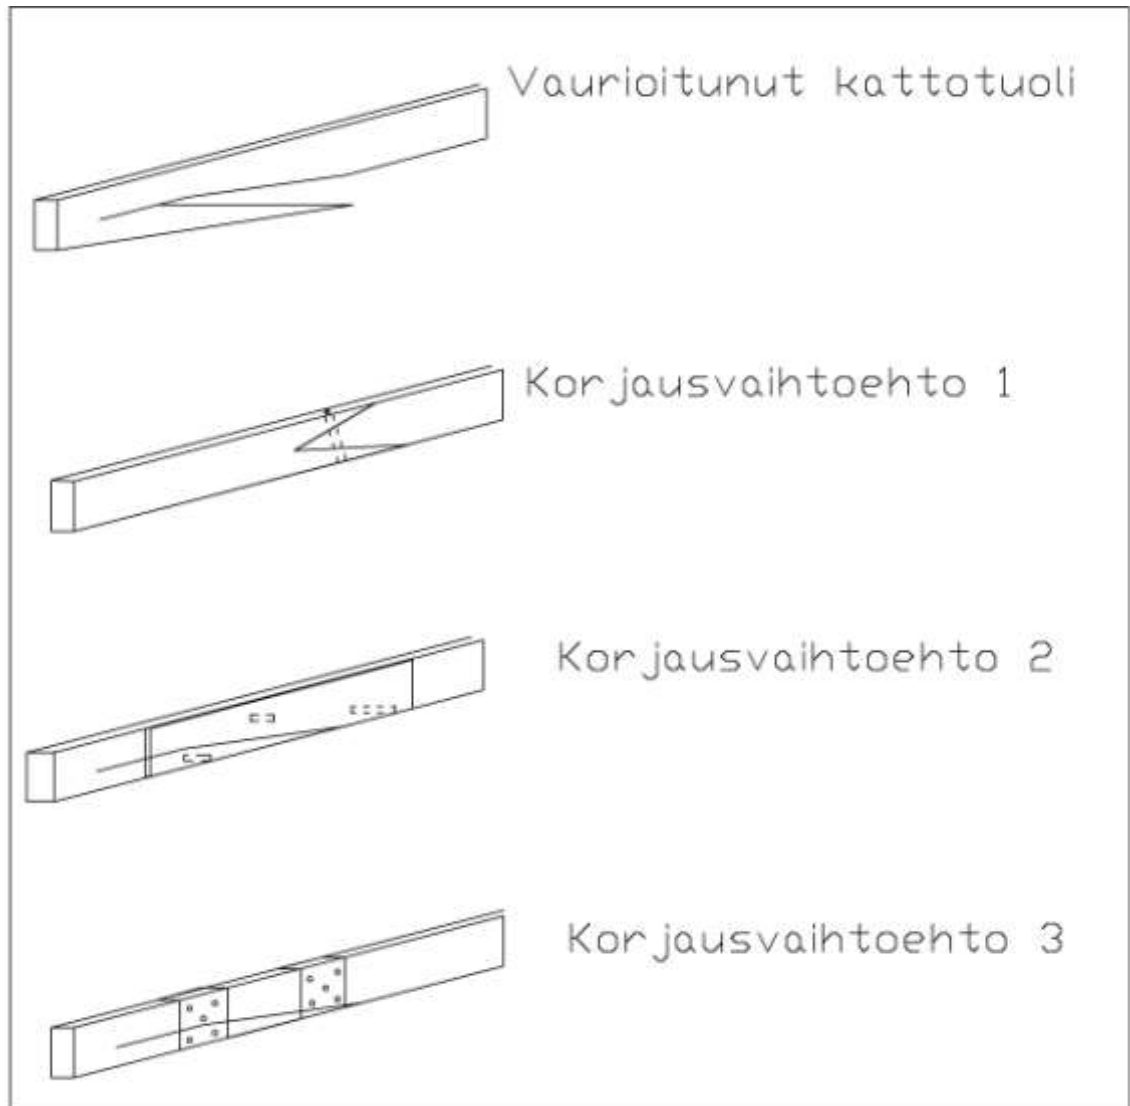
Kuva 8. Korjausvaihtoehdot. (Sundman 2012)

Katossa olevia vaurioita pitää korjata ulkoapäin. Ennen sitä on kuitenkin korjattava A ja B-seinien kulmassa olevaa osittain katkennutta kattotuolia. (Liite 3 kuva 9). Tämän korjaamiseen on pari eri vaihtoehtoa (kuva 8.). Joko kattotuolin alaosa sahataan kokonaan irti ja tehdään esimerkiksi pituussuuntainen Y:n muotoinen liitos, johon kiinnitetään uusi alaosa liimalla ja puutapeilla, tai sitten olemassa oleva alaosa kiinnitetään uudestaan liimaamalla paikoilleen ja tukemalla sitä molemmista sivuista muotoonsa sahatulla vastaavalla uudella puuosalla. Kolmas vaihtoehto koostuu metallisista kiinnikkeistä, joita käytetään kattotuoleissa, eli murtumakohta tuettaisiin metallisella reikälevyllä. Näistä vaihtoehdoista ensimmäinen on kauniimpi, mutta toinen ja kolmas säästävät enemmän vanhaa puuta. Kaikissa vaihtoehdoissa korjaus tulee näkymään,

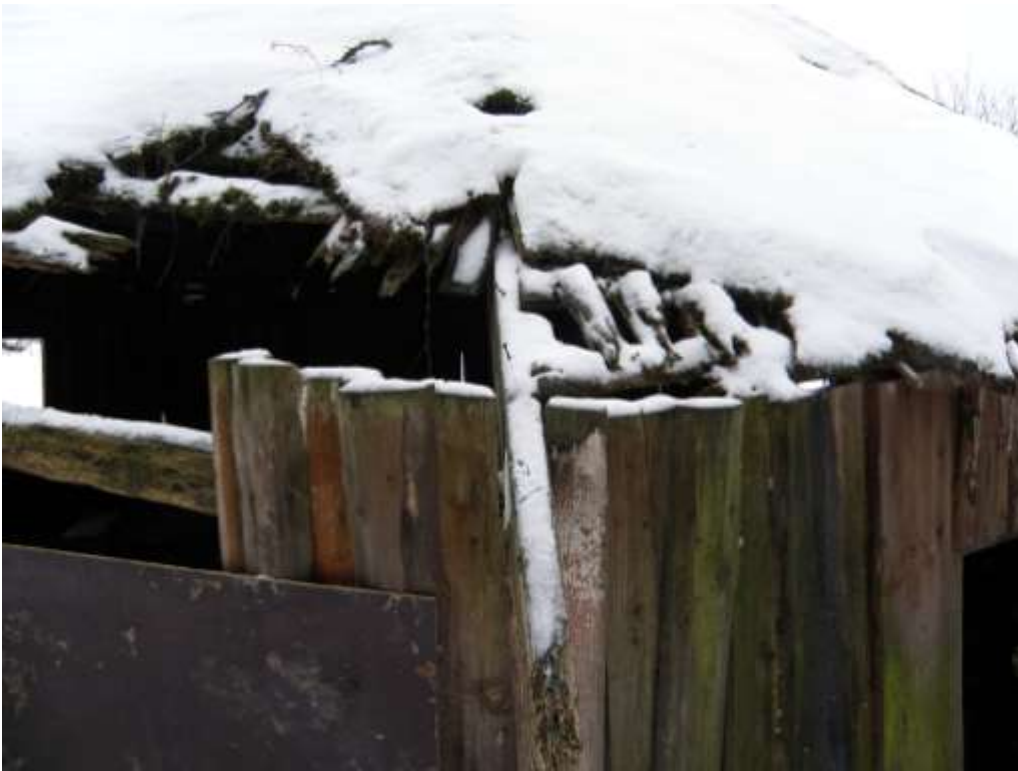
Kuva 1. H- ja A-seinien välisen kulman katosta puuttuu suuri osa räystäästä. (Sundman 2012)

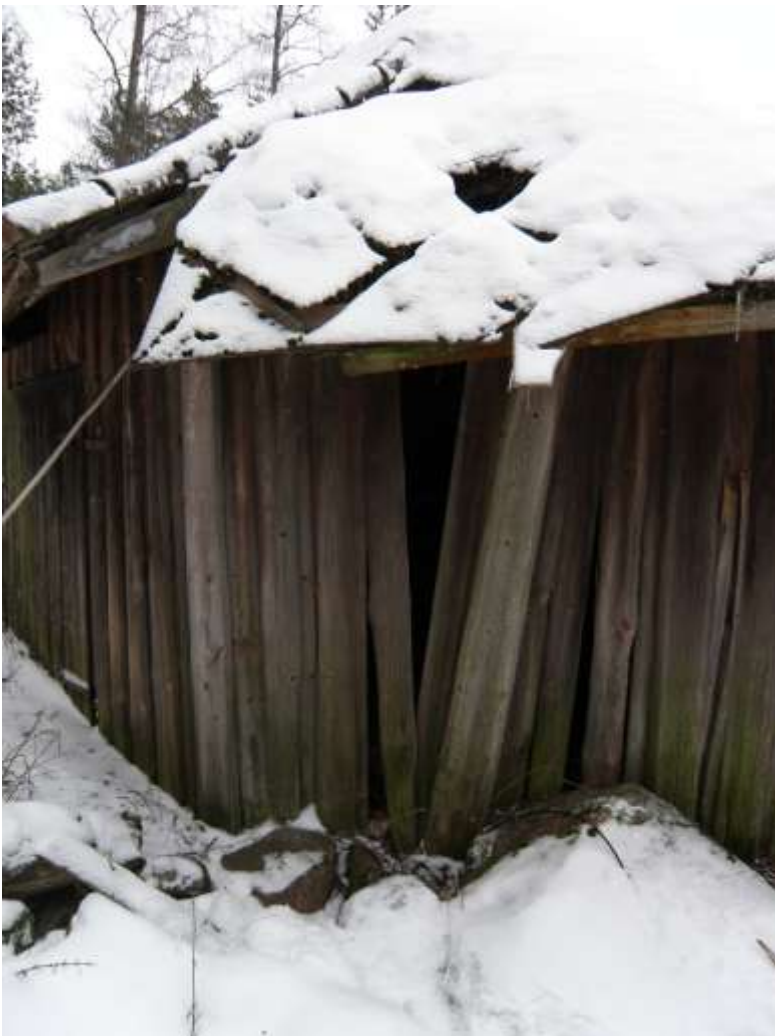
Seuraavalla seinällä vastapäivään on monta osittain irronnutta tai kokonaan puuttuvaa seinälautaa. Katon vasemmanpuoleinen alakulma on irronnut kattotuolista ja roikkuu, samalla kun katon viiste notkuu. (Liite 3 kuva 2.) Tähän on syynä sisäpuolen kattotuolin osittainen halkeaminen (liite 3.kuva 9), jonka takia katto nojaa pelkästään muihin kattorakenteisiin. Katossa on noin 300 x 300 millimetrin kokoinen reikä. Katon

Kuva 2. A- ja B-seinän kulman kohdalla katto on romahtamaisillaan ja laudoituksen yläosa on irronnut. (Sundman 2012)

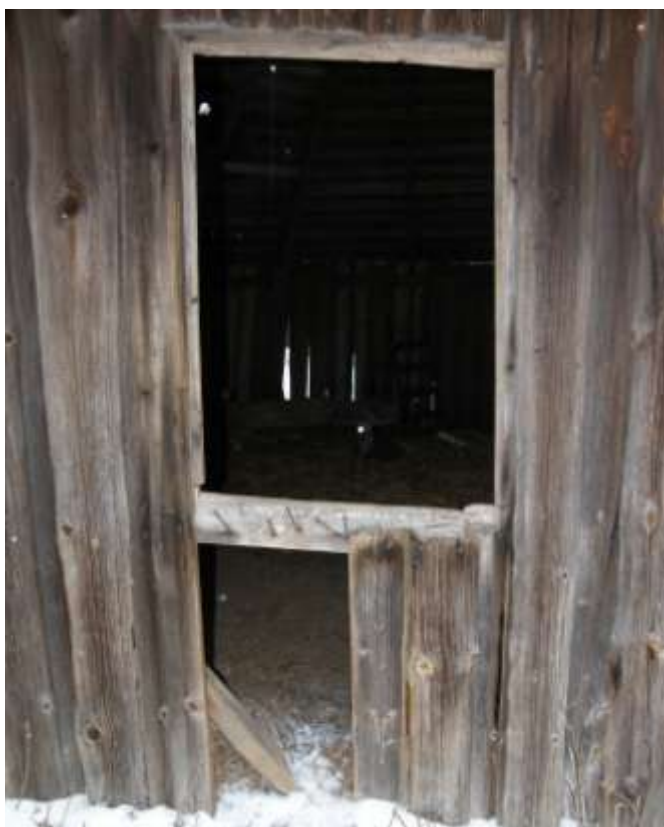
C- ja F-seinissä on keskellä aukko, josta ikkunapuite on irrotettu. (Liite 3 kuva 3.) Puu on auringon ja sään haurastuttamaa. E-seinän katossa on reikä ja katon rakenteet ovat osittain lahoja. Kaikkien seinien katonreunoista puuttuvat räystäslaudat kokonaan tai osittain. Joitakin lautoja puuttuu seinistä ja G-seinästä alkaen seinän alaosa on osittain maan alla. Yleisesti ottaen eteläpuoleisilla seinillä on kuitenkin melko vähän vaurioita.

Kuva 3. C-seinästä puuttuu ikkuna. (Sundman 2012)

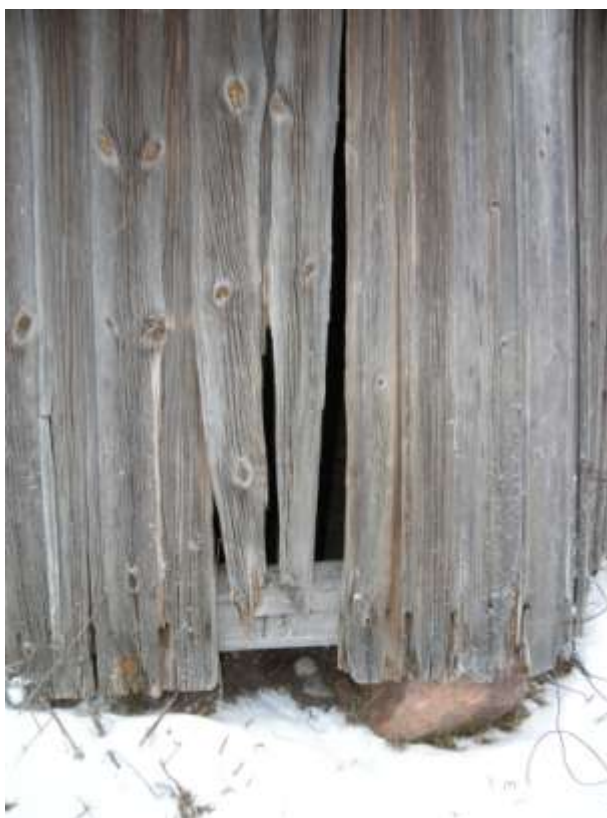
Kuva 4. D-seinässä laudoitus on vaurioitunut. (Sundman 2012)

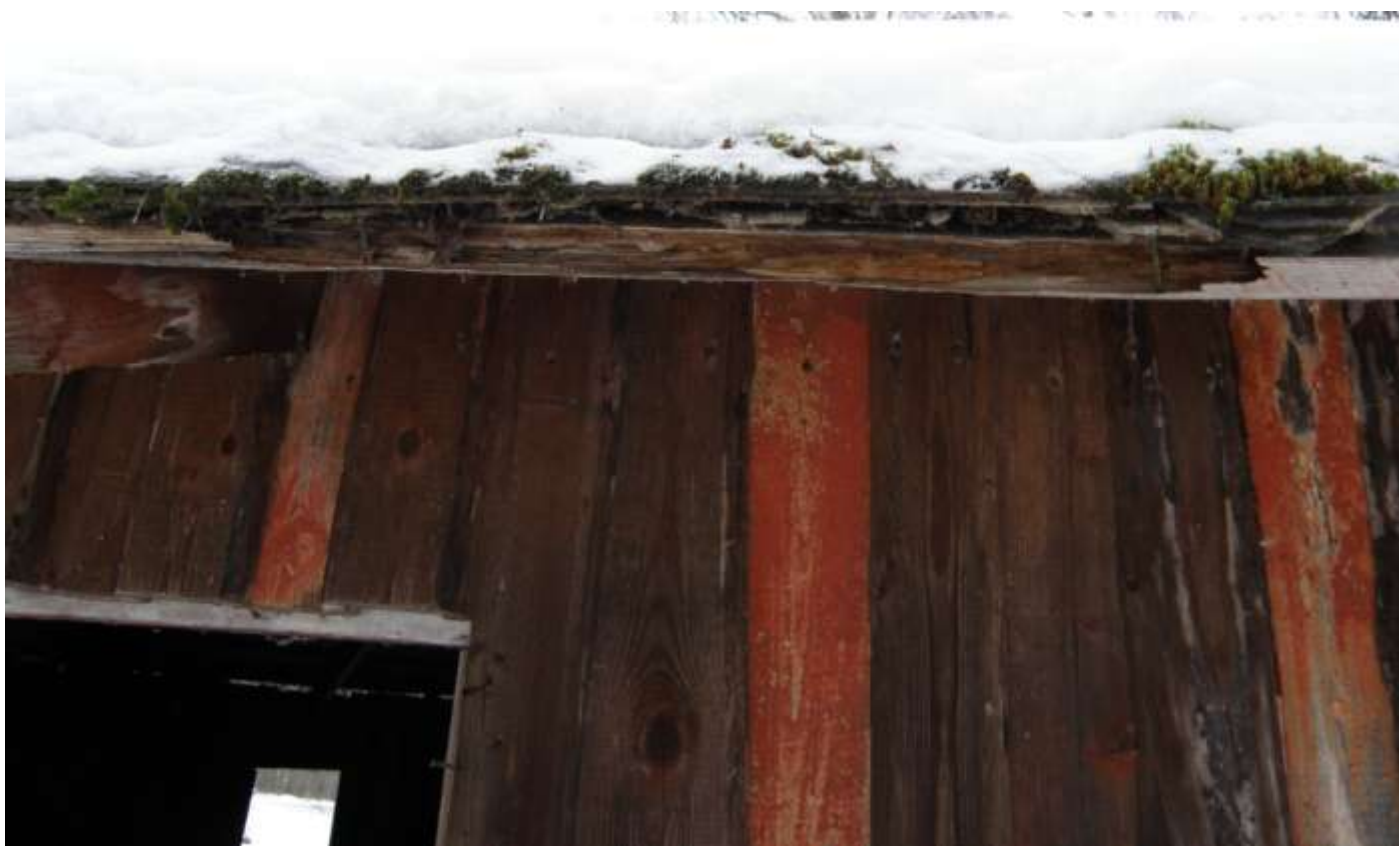
Kuva 5. F-seinässä on jäämiä punamultamaalista. Kuvassa näkyy myös räystäään laho kohta. (Sundman 2012)

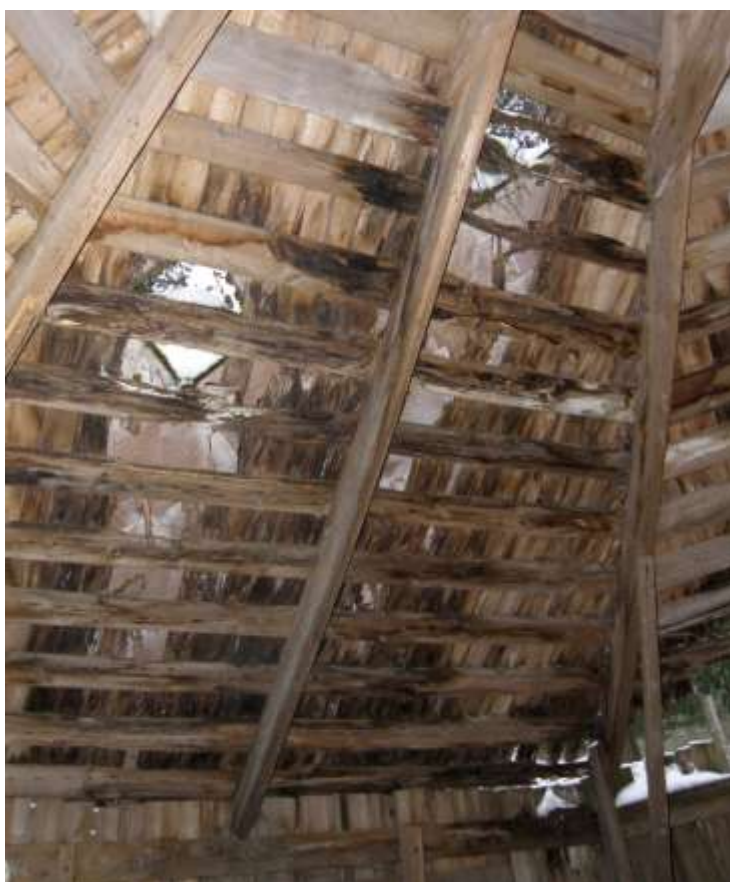
Oven puoleinen seinä on pahasti vajonnut maahan. Ovea ei saa enää edes auki ja siitä puuttuu vasemmanpuoleisen reunan lauta. Ovi vaikuttaa myös roikkuvan saranoillaan vinosti. Oven vasemmalla puolella on pari osittain irronnutta lautaa, jotka roikkuvat vinosti yläosistaan. Katon vasemmasta alareunasta koko matkan yli keskimmäisen kattotuolin puuttuu suuri osa sekä mineriittilevyistä että päleistä, ja tukirakennekin on pahasti lahonnut. (Kuva 4 sekä liite 3 kuva 1.) Katossa on kaksi erillistä reikää, ja A-seinän katto-osio onkin pahasti lahonnut melkein kokonaisuudessaan sisäpuolelta. (Liite 3 kuva 7.) Räystäslauta puuttuu kokonaan.

Kuva 7. A-seinän katossa näkyy sisäpuolella mittavia lahovaurioita. (Sundman 2012)

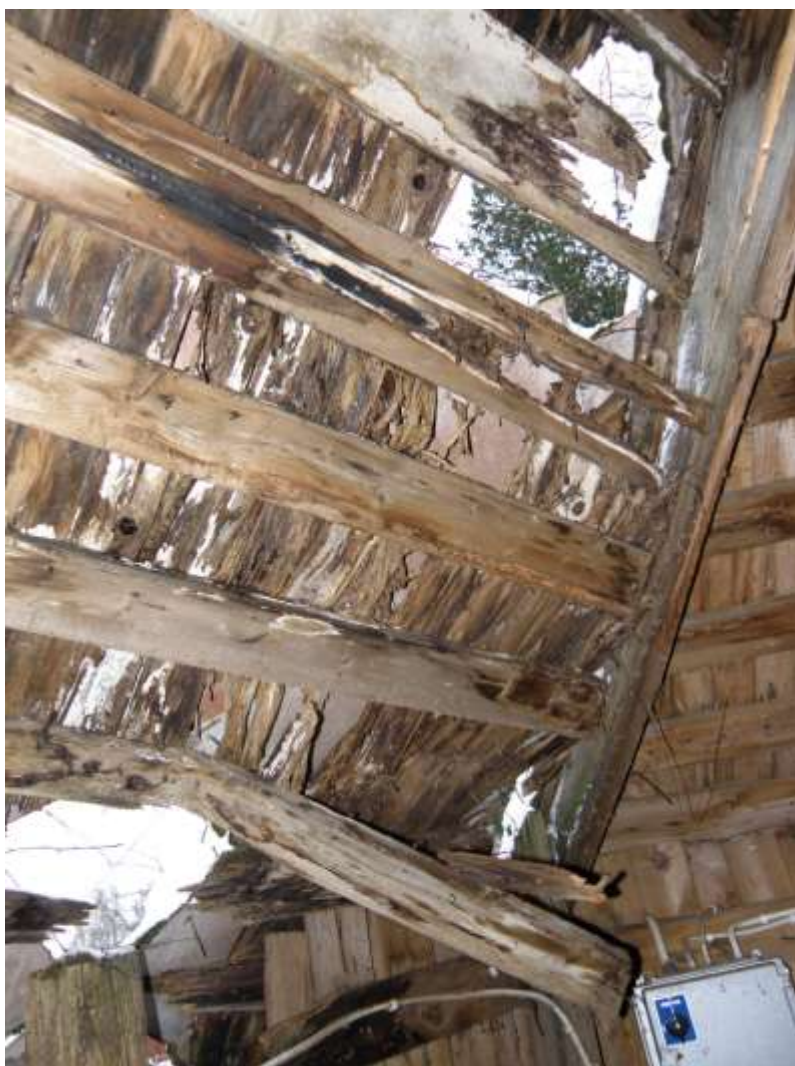
Kuva 8. Lähikuva B-seinän lahovaurioista. (Sundman 2012)

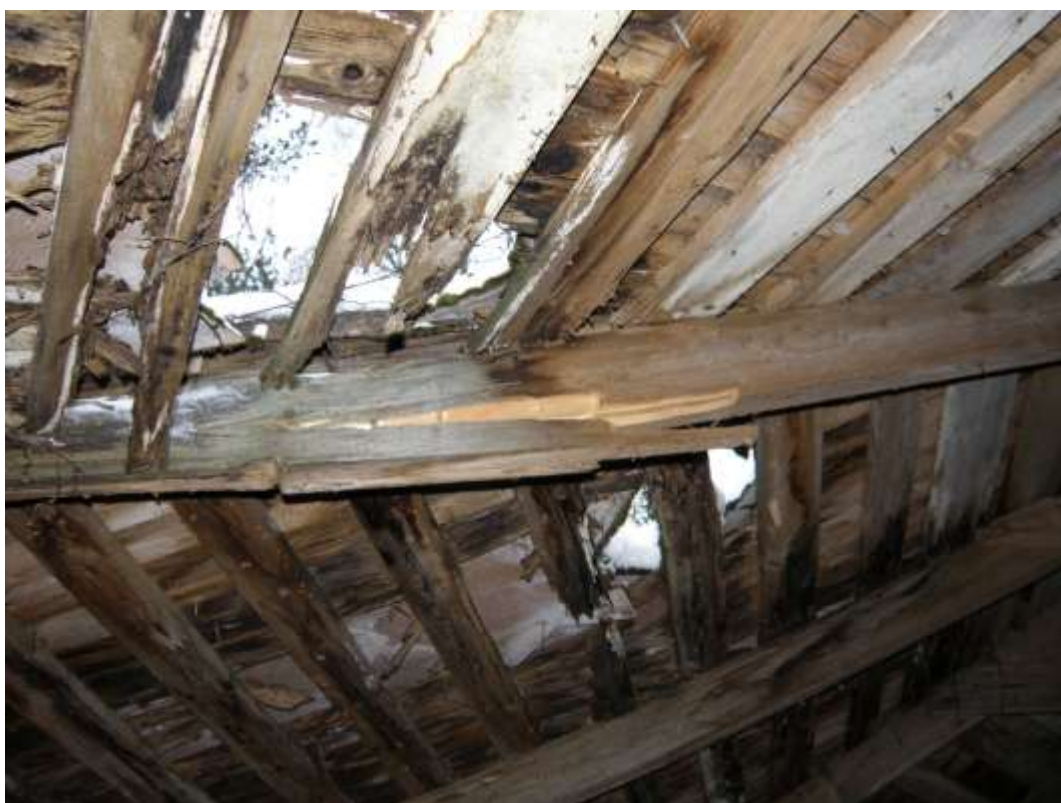
Kuva 9. A- ja B-seinien välisen kulman murtunut kattotuoli. (Sundman 2012)

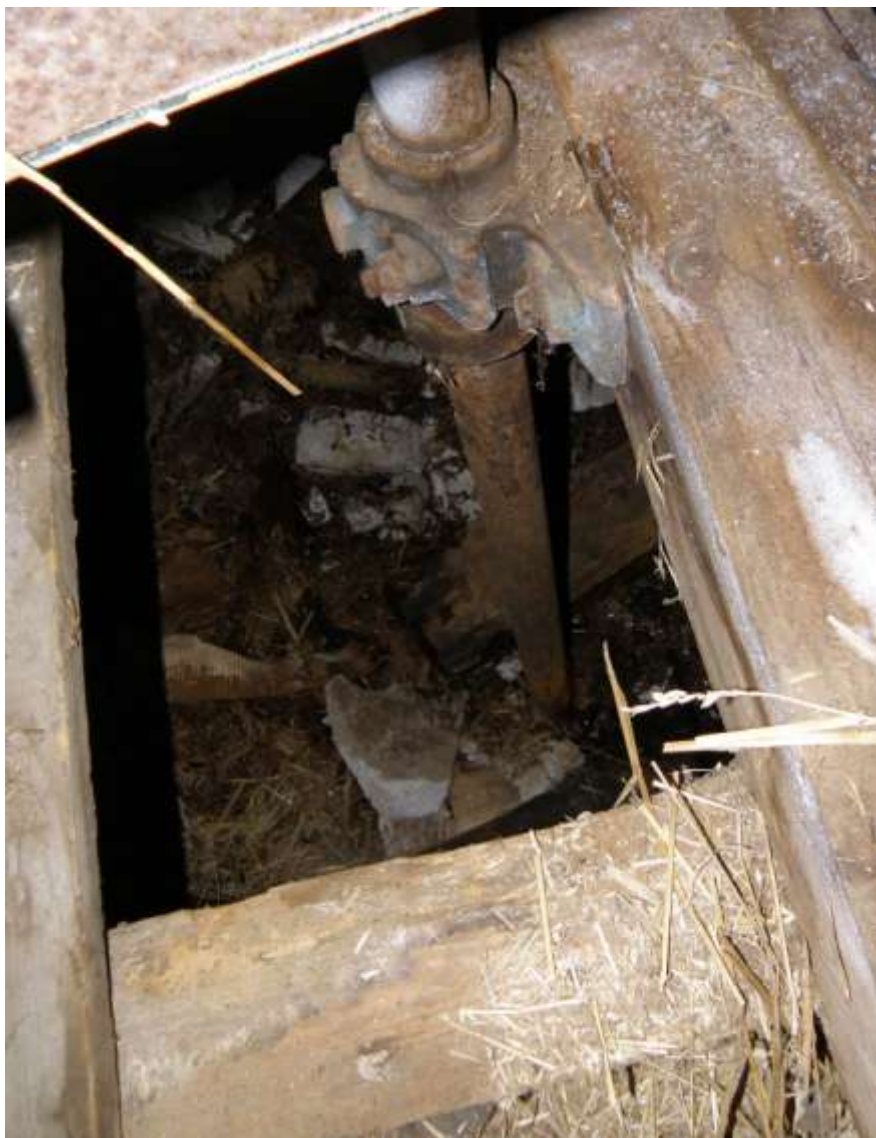
Kuva 10. Kaivon pumppu on ruostunut ja kaivo on täytynyt maa-aineksella ja roskilla. (Sundman 2012)

Sisätilan restaurointiin kuuluu sen tyhjentäminen roskista, homehtuneista pahveista ja oljista sekä ylimääräisen maa-aineksen poistaminen. Muuten kaivorakennuksen sisäpuolen yleiskunto on hyvä. Kaivo on keskellä ja pumppumeکانismi vaatii lähinnä ruostetta neutralisoivan käsittelyn (liite 3 kuva 10.). Aisan päässä on myös ruostunut kiinnitysrengas. (Liite 3 kuva 11.) Aisasta voidaan poistaa ylimääräiset kaksi lautaa, mutta lahovauriolle voi tuskin tehdä mitään, mikä ei vaatisi keskimmäisen osan uusimista, ja se taas vahingoittaa koko mekanismin ilmettä (liite 3 kuva 12.). Koska pumppua ei tulla missään vaiheessa käyttämään uudestaan, se voisi toimia eräänlaisena museoesineenä rakennuksen sisällä. Lahovaurio kertoo aisan iästä ja historiasta joten vaihtamalla osan siitä vaihtuu myös osa koko rakennuksen historiasta, johon kuuluu myös se, että rakennus on seissyt käyttämättömänä monta vuotta.

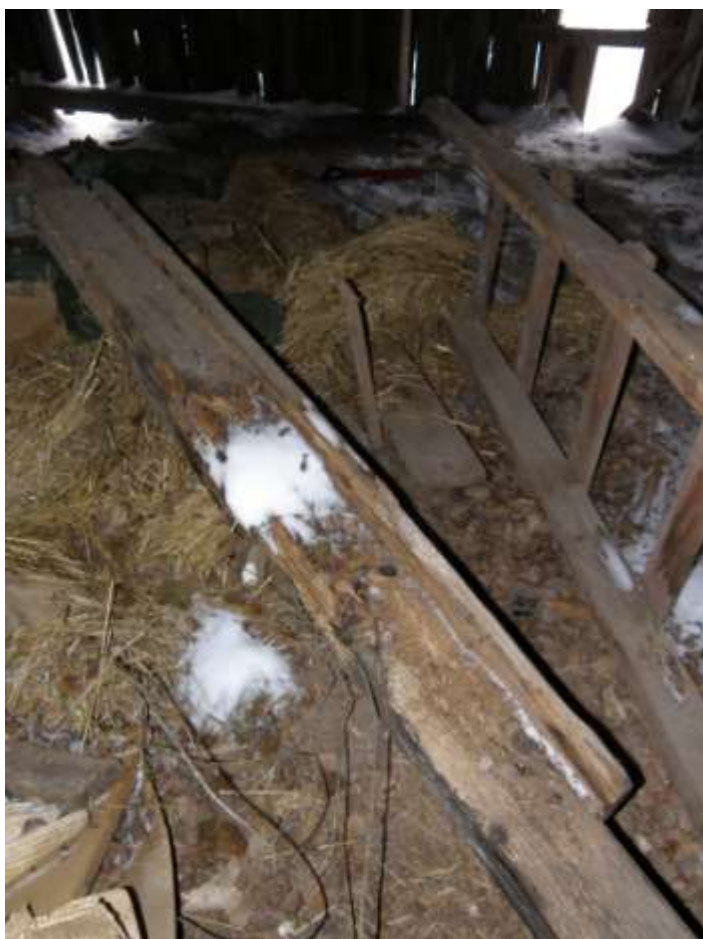
Kuva 12. Aisan keskellä on lahovaurio joka johtuu suoraan sen yläpuolella olevasta reiästä. (Sundman 2012)

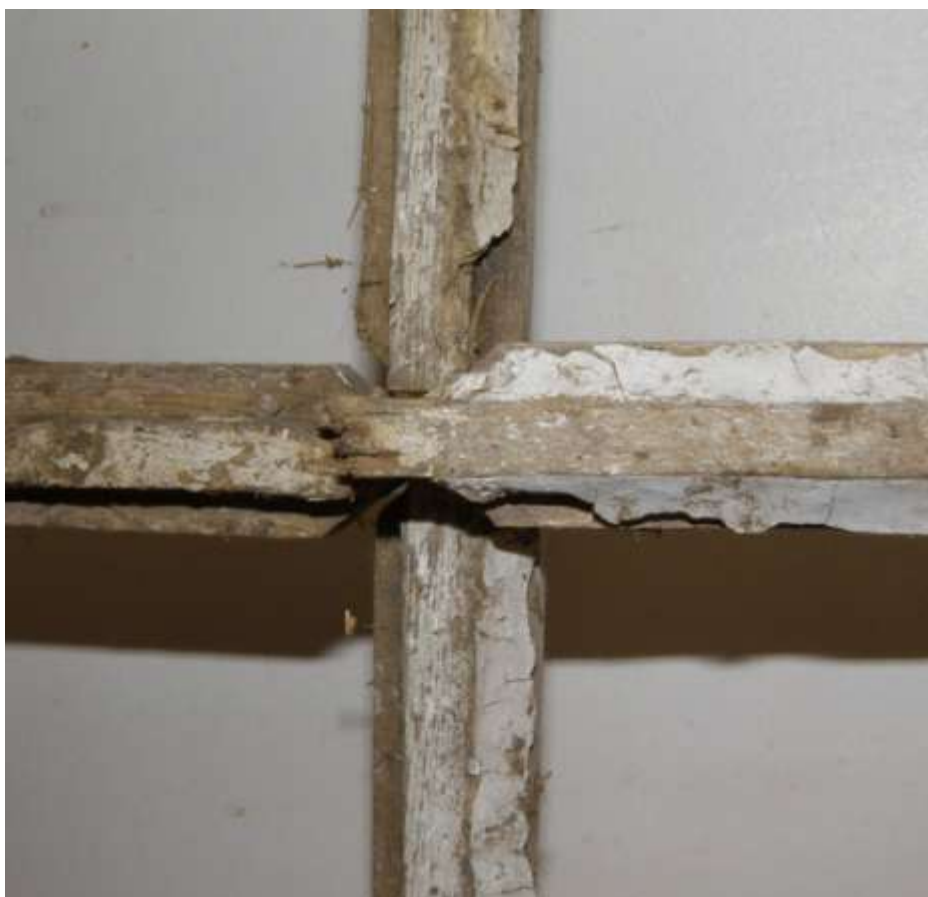
Kuva 13. F-seinän ikkunan murtunut välipuite ulkopuolelta kuvattuna. (Sundman 2012)

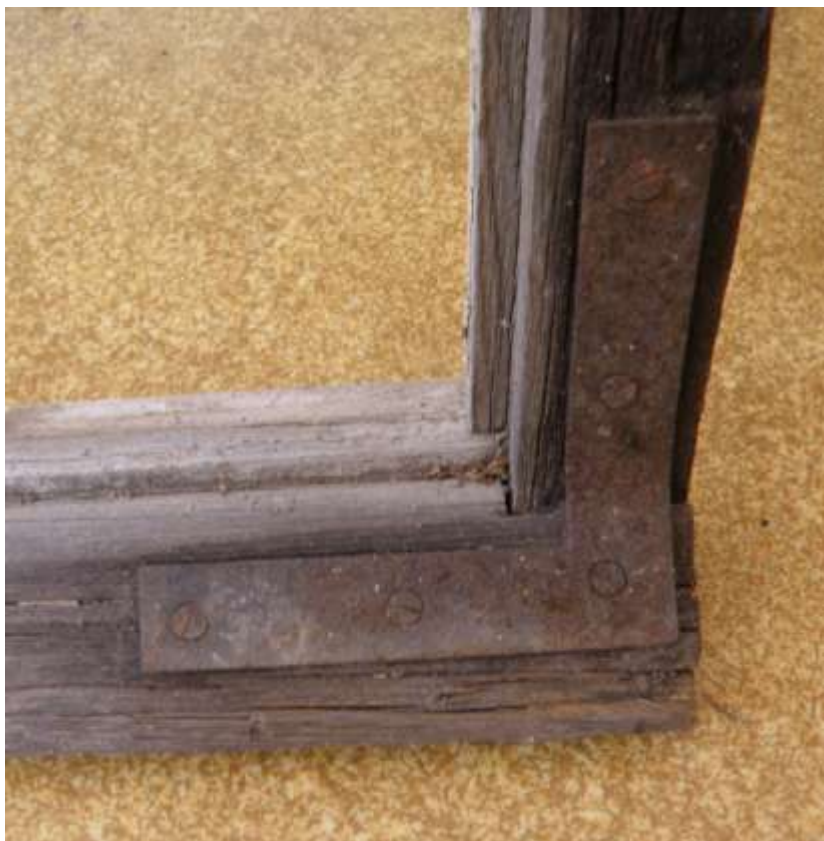
Kuva 14. C-seinän ikkunan alapuitteen ruostunut kulmarauta. (Sundman 2012)

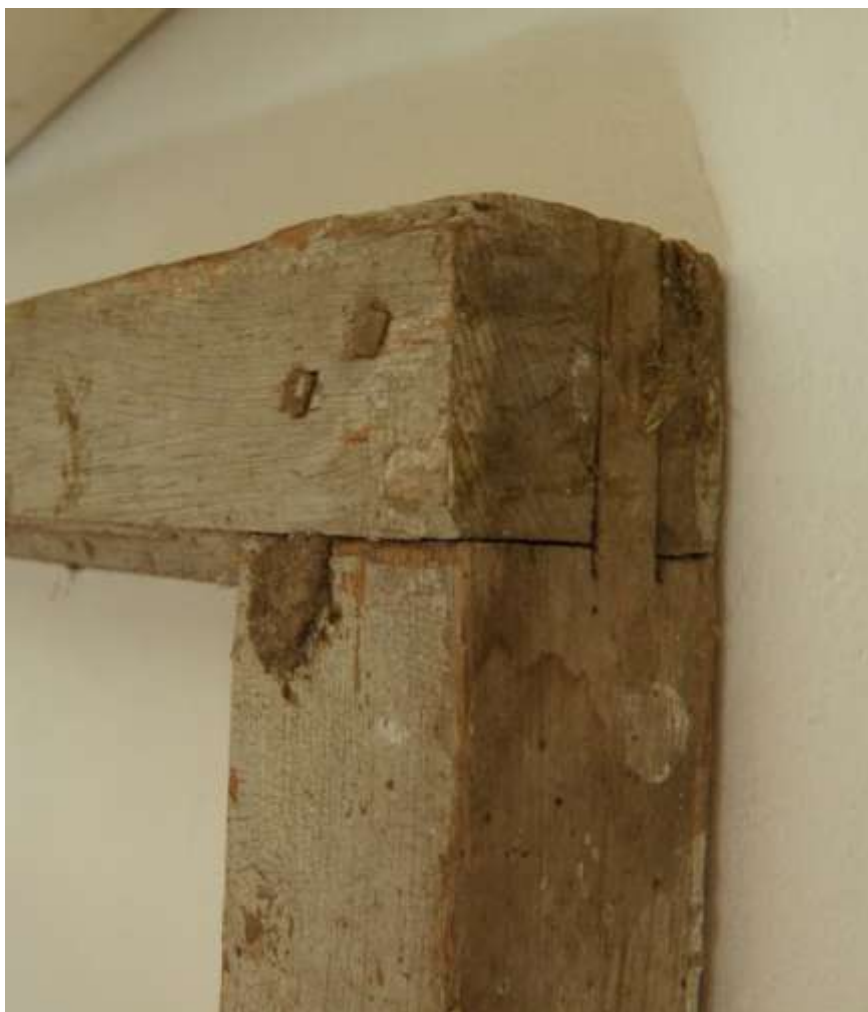
Kuva 15. C-seinän ikkunan sisäpuolella on jäänteitä vaaleanharmaasta öljymaalista. (Sundman 2012)
