Morsiuskruunun ja -helyjen tutkimus ja konservointi

Metropolia Ammattikorkeakoulu
Konservaattori (AMK)
Tekstiilikonservointi
Opinnäytetyö
25.5.2012

Author(s) Title Number of Pages Date	Saara Mikola The examination and conservation of a peasant wedding crown and its accessories 59 pages + 41 appendices 25 th May 2012
Degree	Bachelor of Culture and Arts
Degree Programme	Conservation
Specialisation option	Textile Conservation
Instructor(s)	Anna Häkäri, lecturer, textile conservation Heikki Häyhä, lecturer, objects conservation
<p>The purpose of the Thesis was to examine peasant wedding crowns used in Western Finland before the 20th century. Firstly, a short overview of Christian wedding traditions and the origin of wedding crowns are given. Also the common features of the crowns and the brides clothing are described. The greatest part of the Thesis comprises of the examination and conservation of a wedding crown and its accessories: a collar decorated with lace and fabric rosettes, a paper belt, two silk ribbons and several loose parts including a paper tassel and pieces of metal foil.</p> <p>The mixed media objects posed a challenge since many of the materials were not familiar to

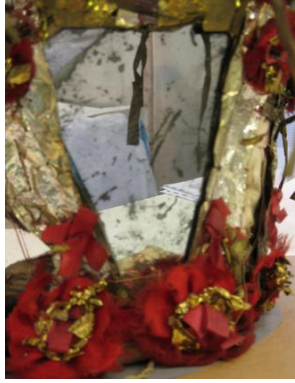
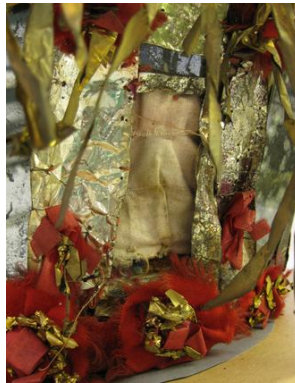
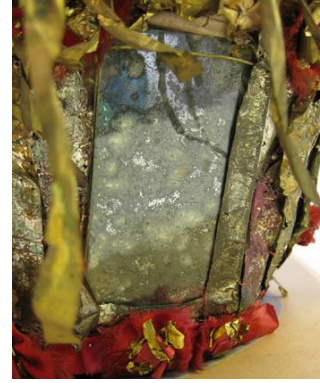
Yksi peileistä puuttuu (kuva 7), mutta esineiden mukana museolta tullut peilin pala sopii puuttuvan paikalle. Yhdessä peilin kehyksessä on kolme eri peileistä peräisin olevaa palaa, joista yksi on vaarassa irrota kiinnityksestään. Peilit ovat vaihtelevassa kunnossa: osa näyttää hyväkuntoisilta, mutta osan heijastuspinta on läikikäs ja puutteellinen (kuvat 6 - 13 edestä oikealle päin). Peilit ovat likaisia ja pinnaltaan sameita. Vaihtelevan kunnan perusteella on todennäköistä, että osa peileistä ei ole alkuperäisiä.

Kuva 7. Puuttuvan peilin tyhjä kehys kruunun oikealla sivulla.

Kuva 8. Oikean sivun peili, suurin osa heijastuspinnasta hävinnyt.

Kruunun konservoinnin loppuvaihe sisälsi lukuisia pieniä yksittäisiä toimenpiteitä. Pujotin irtonaisen peilin palan kruunun oikeassa sivussa olevaan tyhjään kehykseen. Varmistin peilin kiinnityksen tekemällä hopeoidusta kuparilangasta lenkin sen oikeaan alakulmaan: pujotin langan käyrän neulan avulla kruunun kankaan läpi, kiristin kiinnityksen napakaksi ja kiersin langan päät toistensa ympäri peilin etupuolelle. Kiinnitys jää piiloon peilin foliokehyksen taakse ja on tarvittaessa helposti poistettavissa. Varmistin myös kruunun vasemmassa sivussa olevan kolmiosaisen peilin keskimmäisen palan kiinnityksen. Kolmionmuotoinen peili oli langoilla löyhästi kiinni taustakankaassa. Kiinnitin sen varmemmin solmimalla kolmion alaspäin osoittavaan kärkeen siimamaista polyesterifilamenttilankaa, jonka pujotin myös taustakankaan läpi. Tämän lankalenkin ansiosta peili ei pääse enää liikkumaan paikaltaan.

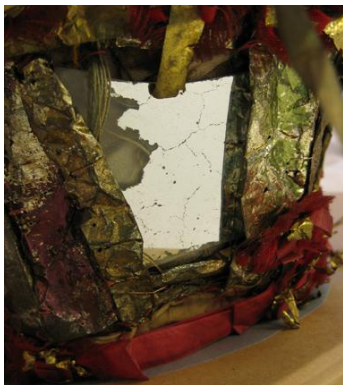
Kuva 9. Takaoikealla oleva peili, jonka yläkulmasta puuttuu heijastuspinta.

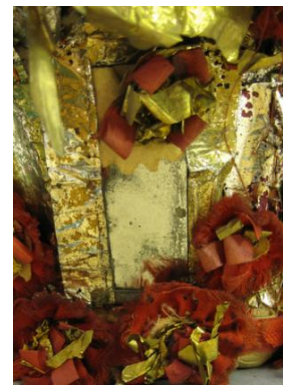
Kuva 11. Takavasemmalla oleva peili, joka kiinnityksen kunnosta päätellen saattaa olla ainoa alkuperäinen.

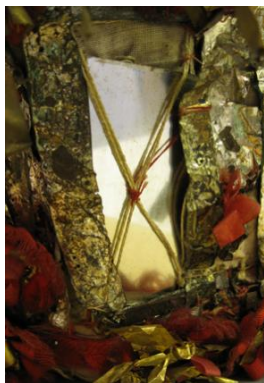
Kuva 12. Kruunun vasemmalla sivulla oleva peili, jonka lasi on hyväkuntoinen mutta samea.

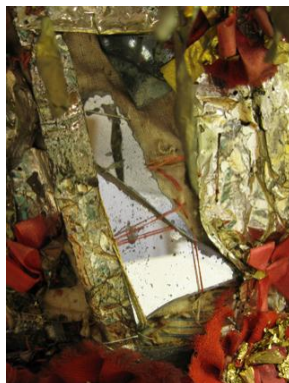
Kuva 13. Etuvasemmalla oleva peili, joka on koottu kolmesta eri paksuisesta kappaleesta.

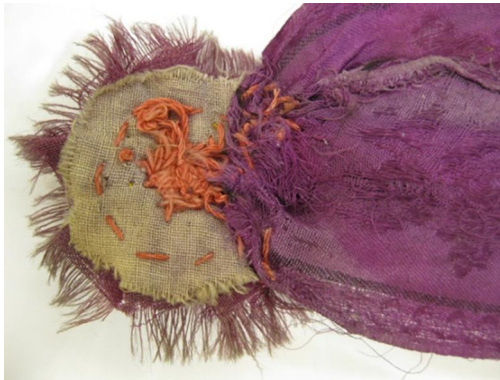
Kuvallinen vauriokartoitus on liitteessä 24. Violetti silkkinauha on rakenteellisesti huonossa kunnossa. Loimi- ja kudelangat ovat paikoitellen katkeilleet ja osin kuluneet. Nauhan tuntu on kuitenkin pehmeä ja se kestää käsittelyä. Nauha on pölyinen ja ruusukkeen reuna likainen. Alun perin kirkas purppuran väri on paikoin haalistunut harmaaksi. Alkuperäistä väriä on jäljellä taitosten sisällä. Nauhaa on mahdollisesti säilytetty solmittuna, sillä siinä on runsaasti ryppyjä ja taitoksia. Ruusuke on kiinnitetty nauhaan melko karkeasti ommellen, mikä on aiheuttanut nauhan rakenteen hajoamisen kiinnityskohdassa (kuva 15). Nauhassa on vanhoja repeämien korjauksia: toisessa päässä mustalla paksuhkolla langalla ommeltuja pistoja (kuva 16) ja toisessa päässä oranssilla langalla tehtyjä pistoja. Nauhan päät ovat purkautuneet.

Kuva 15. Ruusukkeen kiinnityskohta nurjalta puolelta.

Nauha pintapuhdistetaan hyvin varovaisesti imuroimalla. Se kostutetaan hitaasti kosteuskammiossa ultraäänikostuttimella, suoristetaan ja oiotaan muotoonsa, ja samalla myös katkenneet langat asetellaan oikeansuuntaisesti. Nauhaa ei voi pestä upotuspesussa, sillä sen rakenne saattaisi edelleen vaurioitua ja ruusukkeen eri materiaalit saattaisivat reagoida veteen arvaamattomasti. Upotuspesun sijaan nauha puhdistetaan kontaktimenetelmällä, mikä tehdään heti kostuttamisen jälkeen antamatta tekstiilin kuivua välillä. Näin kuitujen turpoaminen ja kutistuminen kosteuden vaihdellessa ei pääse vahingoittamaan tekstiiliä tarpeettomasti. Käytännön toteutus on sama kuin vyöllä (luku 6.3).

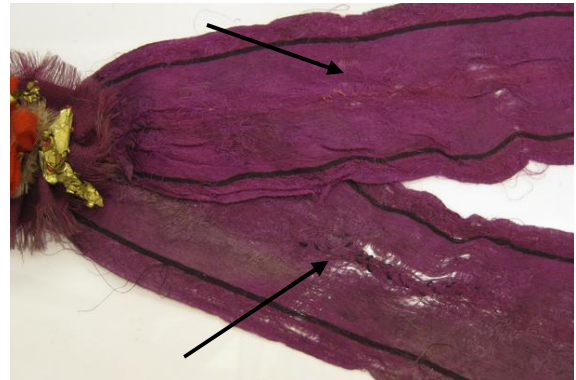
Kuva 16. Nauhan vanhat kiristävät korjaukset.

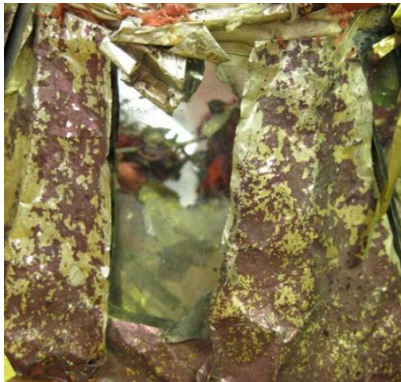
Kuva 17. Yksi kunniakopan peleistä. Yläosa on pesty, alaosa pesemättä.

Käytin peilien puhdistamiseen 0,1 % Minirisk-käsitiskaineliuosta deionisoidussa vedessä. Minirisk on sekoitus anionisia ja ionittomia tensidejä ja valitsin sen, koska sitä oli helpoiten saatavilla ja se on yleisesti konservoinnissa käytössä. Kastoin pumpulipuikon pesuliukokseen ja pyörittelin sitä peilin pinnalla. Näin lasi ei kastunut eikä vesi päässyt valumaan peleistä niitä ympäröivään tekstiiliin. Lopuksi huuhtelin peilit deionisoidussa vedessä kastetuilla pumpulipuikoilla sivelemällä. Kruunun ja kauluksen peleistä lähti runsaasti mustaa likaa ja ne kirkastuivat selvästi (kuva 17). Erityisesti kunniakopan peilit olivat likaiset ja sameat.

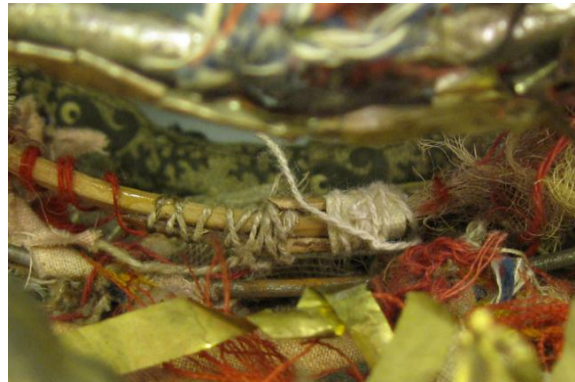
Kunniakoppa on pahasti vaurioitunut ja vaarassa vaurioitua lisää, mikäli sen rakennetta ei tueta. Kopan sivuilta etuosaan nouseva oksista taivutettu vanne on murtunut (kuva 14) eikä enää pidä rakennetta koossa, vaan koppa nojaa kruunun etuosan sakaroita vasten. Kopan etuosan kangaspäällyste ja sen päälle kuuluvat kerrokset (peilit ja foliot) puuttuvat. Toisaalta ei voi olla varma, onko niitä alun perin ollutkaan, vai kuuluuko kopan etuosan olla avoin. Kopan etuosasta puuttuvat myös koppaa muualta koossa pitävät pystysuorat tikut. Peilien kiinnittiminä olevan violettipintaisen folion pinnoite on irtoamassa. Pinnoite on krakeloitunut pieniksi muruiksi, jotka irtoavat foliosta kosketettaessa. Jonkin verran pinnoitetta on varissut kruunun sisälle.

Kuva 18. Kunniakopan liimattu ja nauhalla tuettu puuvanne.

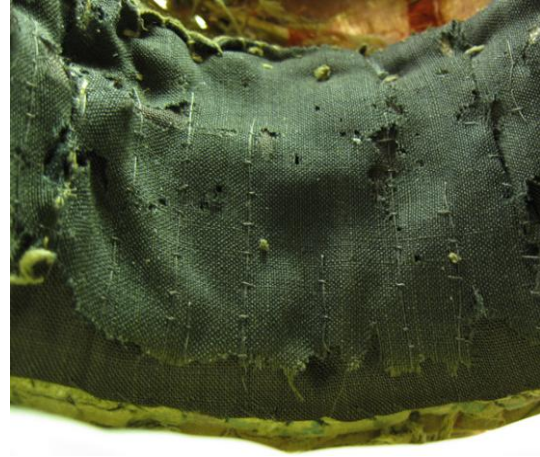
Kruunun rakenteen pohjana olevan huoparenkaan päällysteenä olevassa mustassa vil-lakankaassa on runsaasti koiden syömiä reikiä. Musta kangas on kiinni huoparenkaassa enää yläreunastaan. Huoparenkaassa ei vaurioista huolimatta ole lainkaan koiden seittiä, joten ilmeisesti kruunua on puhdistettu aiemminkin. Kruunun sisäpuolella, kunniakopan rakenteeseen kuuluvissa langoissa on koiden seittiä ja jätöksiä. Koiden aiheuttamat vauriot ovat vanhoja eikä merkkejä viimeaikaisesta aktiivisuudesta ole.

Kruunu nostettiin telineeseen (kuva 21) ja kahteen osaan leikattu Lanaset-värein värjätty tukikangas pujotettiin huoparenkaan päällyskankaan alle. Tukikangasta täytyi osittain leikata muotoon, sillä päällyskangasta oli ommeltu kiinni huoparenkaaseen muualtakin kuin yläreunasta eikä suorakulmaista kangasta olisi saanut päällyskankaan alle. Muutama huoparenkaan yläreunan rei'istä jätettiin ilman tukikangasta, sillä kankaan pujottaminen yksittäisten reikien alle olisi ollut hankalaa, eikä toisaalta vaaraa reikien suurenemisesta ole. Neulasin tukikankaan päällyskankaaseen ja kiinnitin sen pystysuorin sidepistorivein Zwicky-puuvillalangalla. Lopuksi käänsin tukikankaan alareunan nurjalle ja ompelin sen huoparenkaan alareunan kankaaseen ylikuottelupistoin (kuva 22). Ompelu tehtiin kruunun alapuolelta hankalassa työskentelyasennossa, ja koska huoparenkaan sisähalkaisija on vain 12 cm, oli ompeluun välillä käytettävä pinsettejä käsien sijaan.

Kuva 22. Huoparenkaan villakangas tukikankaalla ja sidepistoin tuettuna.

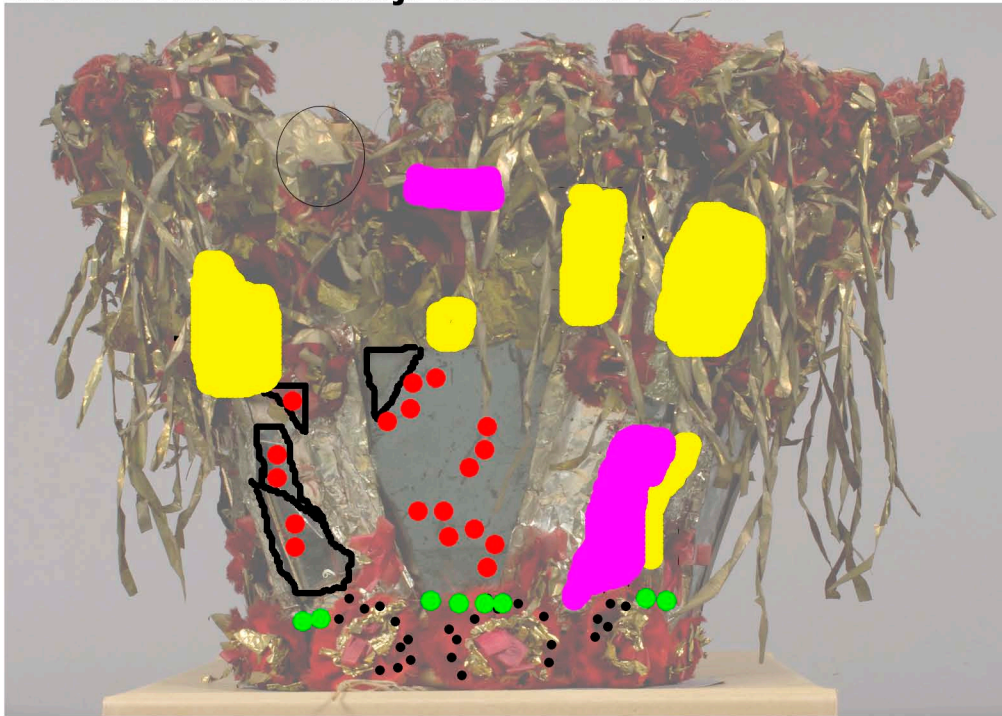
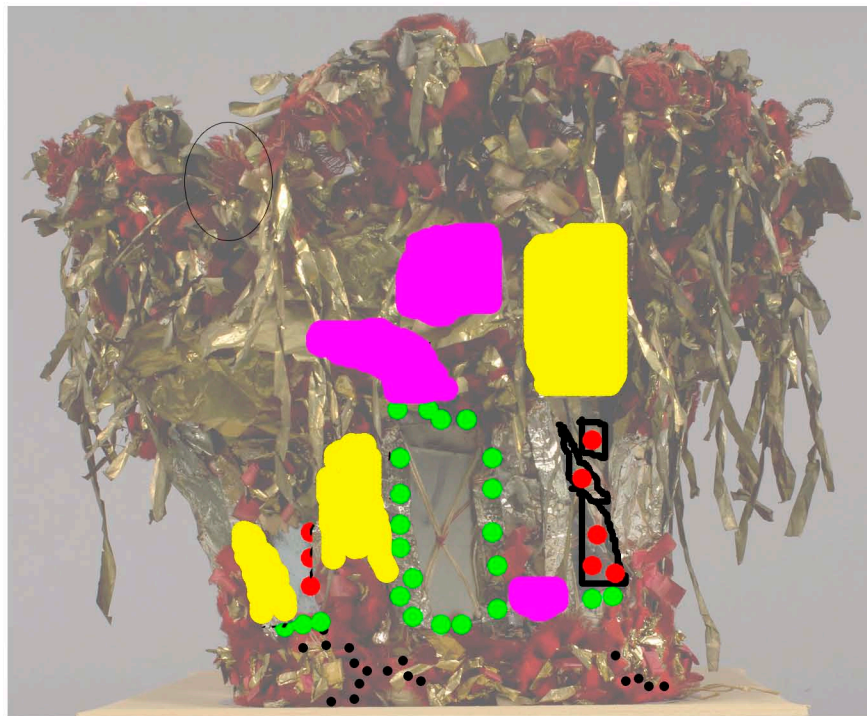
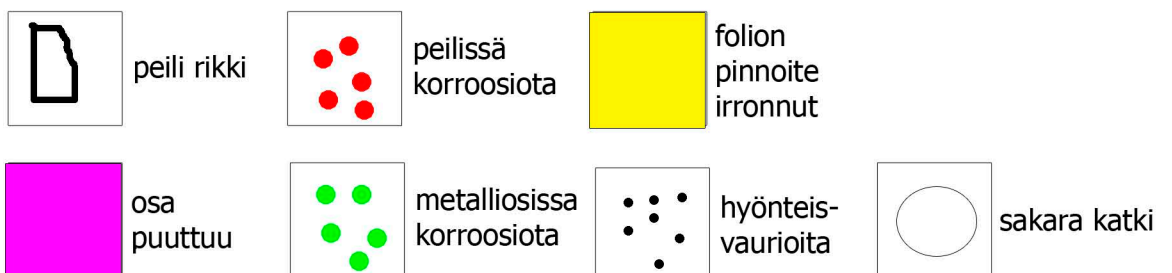
Kruunun vauriot edestä ja vasemmalta sivulta

Kuvallinen vauriokartoitus on liitteissä 18 - 20. Kruunu on pöyinen ja yleisilmeeltään suttuinen. Sakarat ja kruunun sisäosa ovat likaisemmat kuin kruunun alaosa. Sakaroiden päissä olevat punaiset lankatupsut ja kullanvärisen folion suikaleet ovat likaisia ja folio on miltei kauttaaltaan tummunutta ja kiillotonta. Kruunun vasemmalla sivulla on yksi sakara murtunut ja lankatupsu riippuu lähes irrallaan. Keskellä edessä olevan kolmihaaraisen sakaran yksi lankatupsu on irronnut ja riippuu muutamien lankojen varassa. Lankatupsut ovat litistyneet ja menettäneet kuohkeutensa. Kruunun koristeina olevat kangasruusukkeet ja rusetit ovat osin likaisia ja ruseteissa on taitteita.

Tupsuista riippuvista kierretyistä foliosuikaleista puuttuu suuri osa. Kruunun yläosan koristeina sekä ulko- että sisäpuolella olevista neliömäisistä folion paloista puuttuu useita, mikä tekee kruunun ilmeestä epäyhtenäisen. Jotkin foliot ovat repeytyneet osittain irti ompelukiinnityksistään. Peilien kehyksinä olevista hopeanvärisen folion paloista suurimmasta osasta on värillinen pinnoite irronnut tai sitä on hyvin vähän jäljellä. Osassa foliopaloja on jonkin verran tummaa korroosiota.

Kuvio 8. Morsiuskruunun TK-250112-1 vauriot edestä ja vasemmalta sivulta.

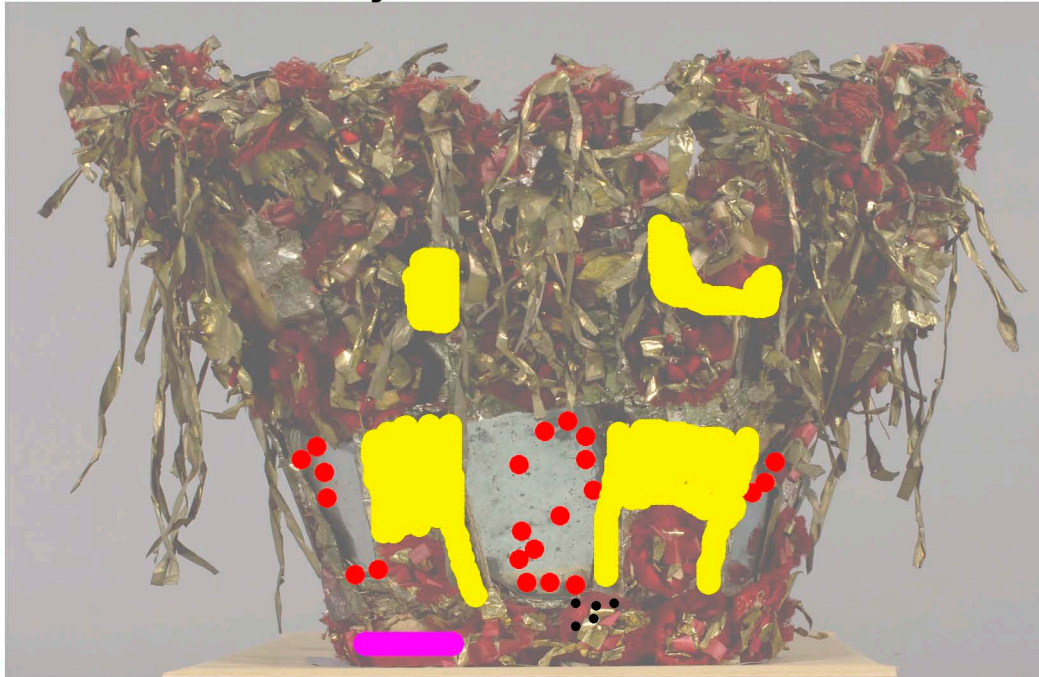
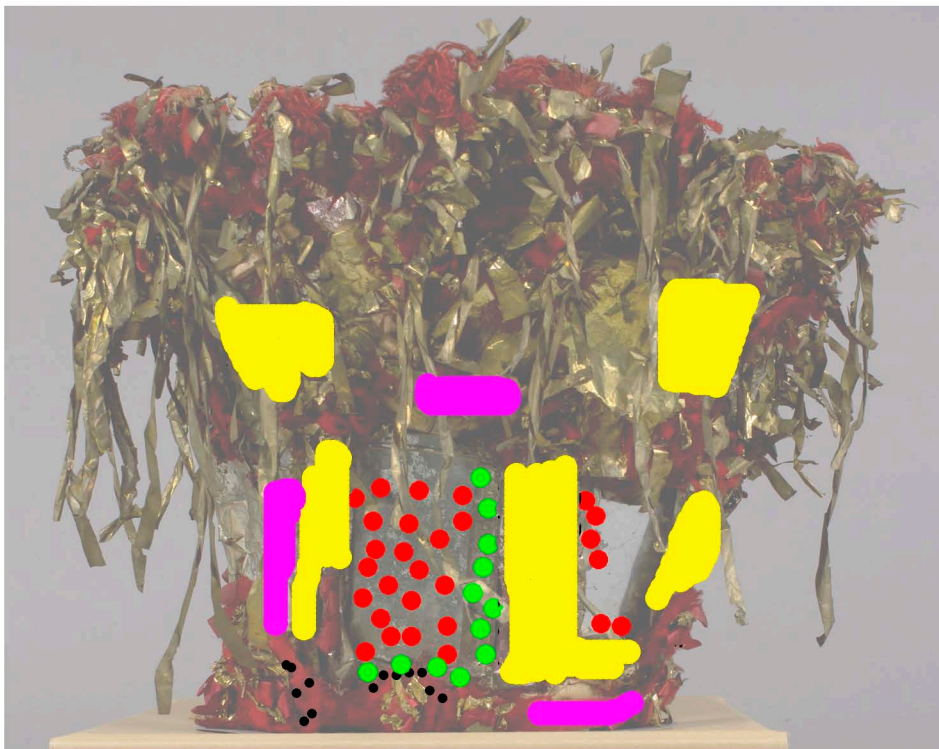
Kruunun vauriot takaa ja oikealta sivulta

metalliosissa
korroosiota

Kuvio 9. Morsiuskruunun TK-250112-1 vauriot takaa ja oikealta sivulta.

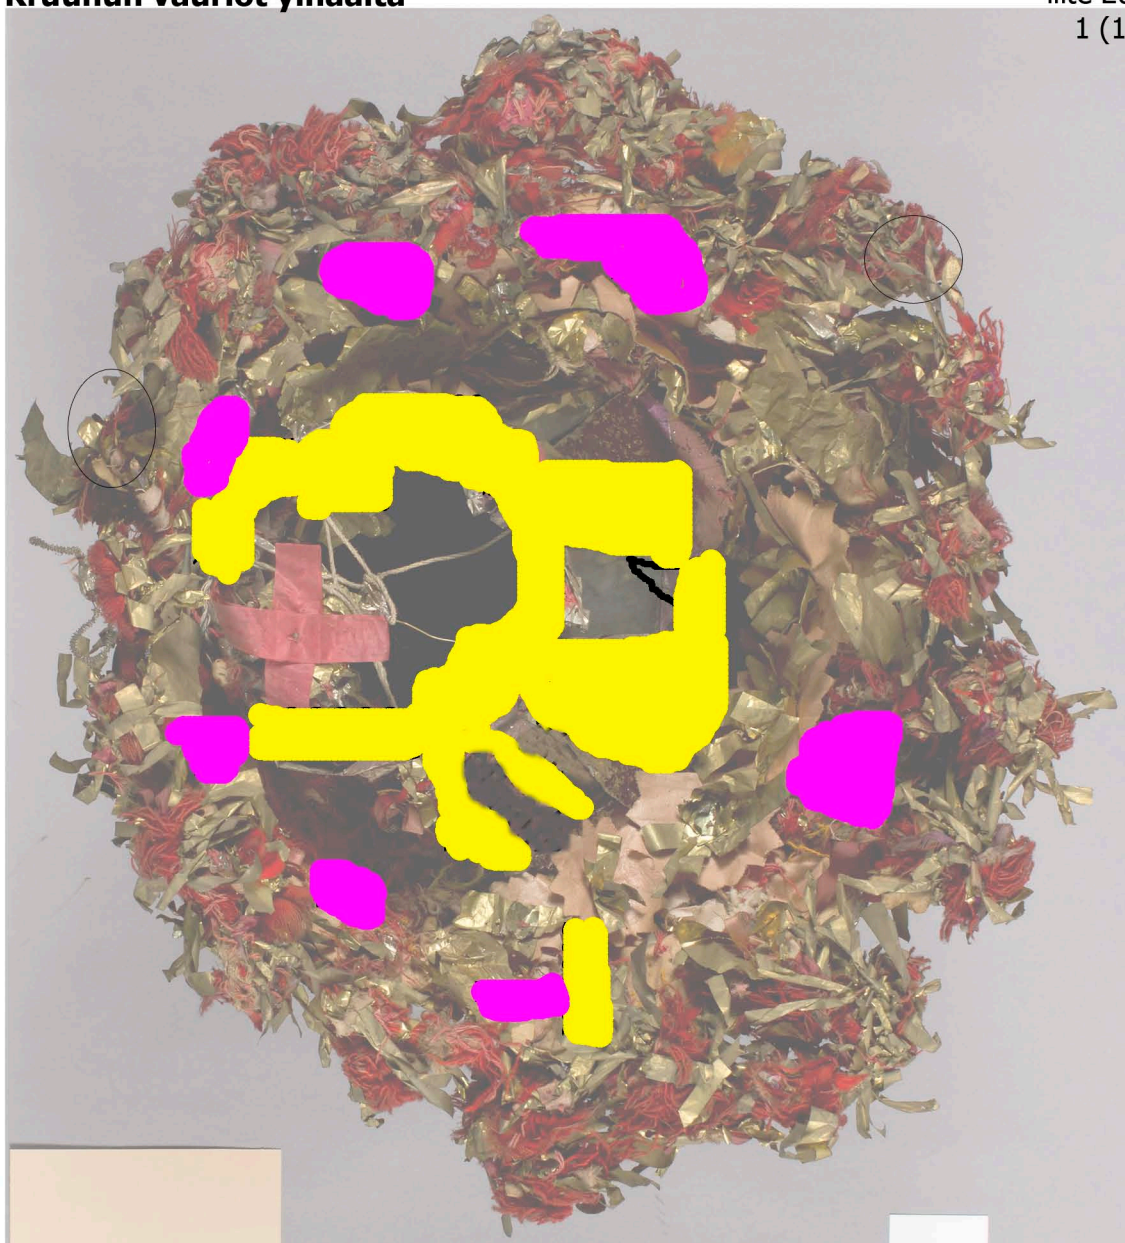
peili rikki

sakara katki

Kuvio 10. Morsiuskruunun TK-250112-1 vauriot ylhäältä.

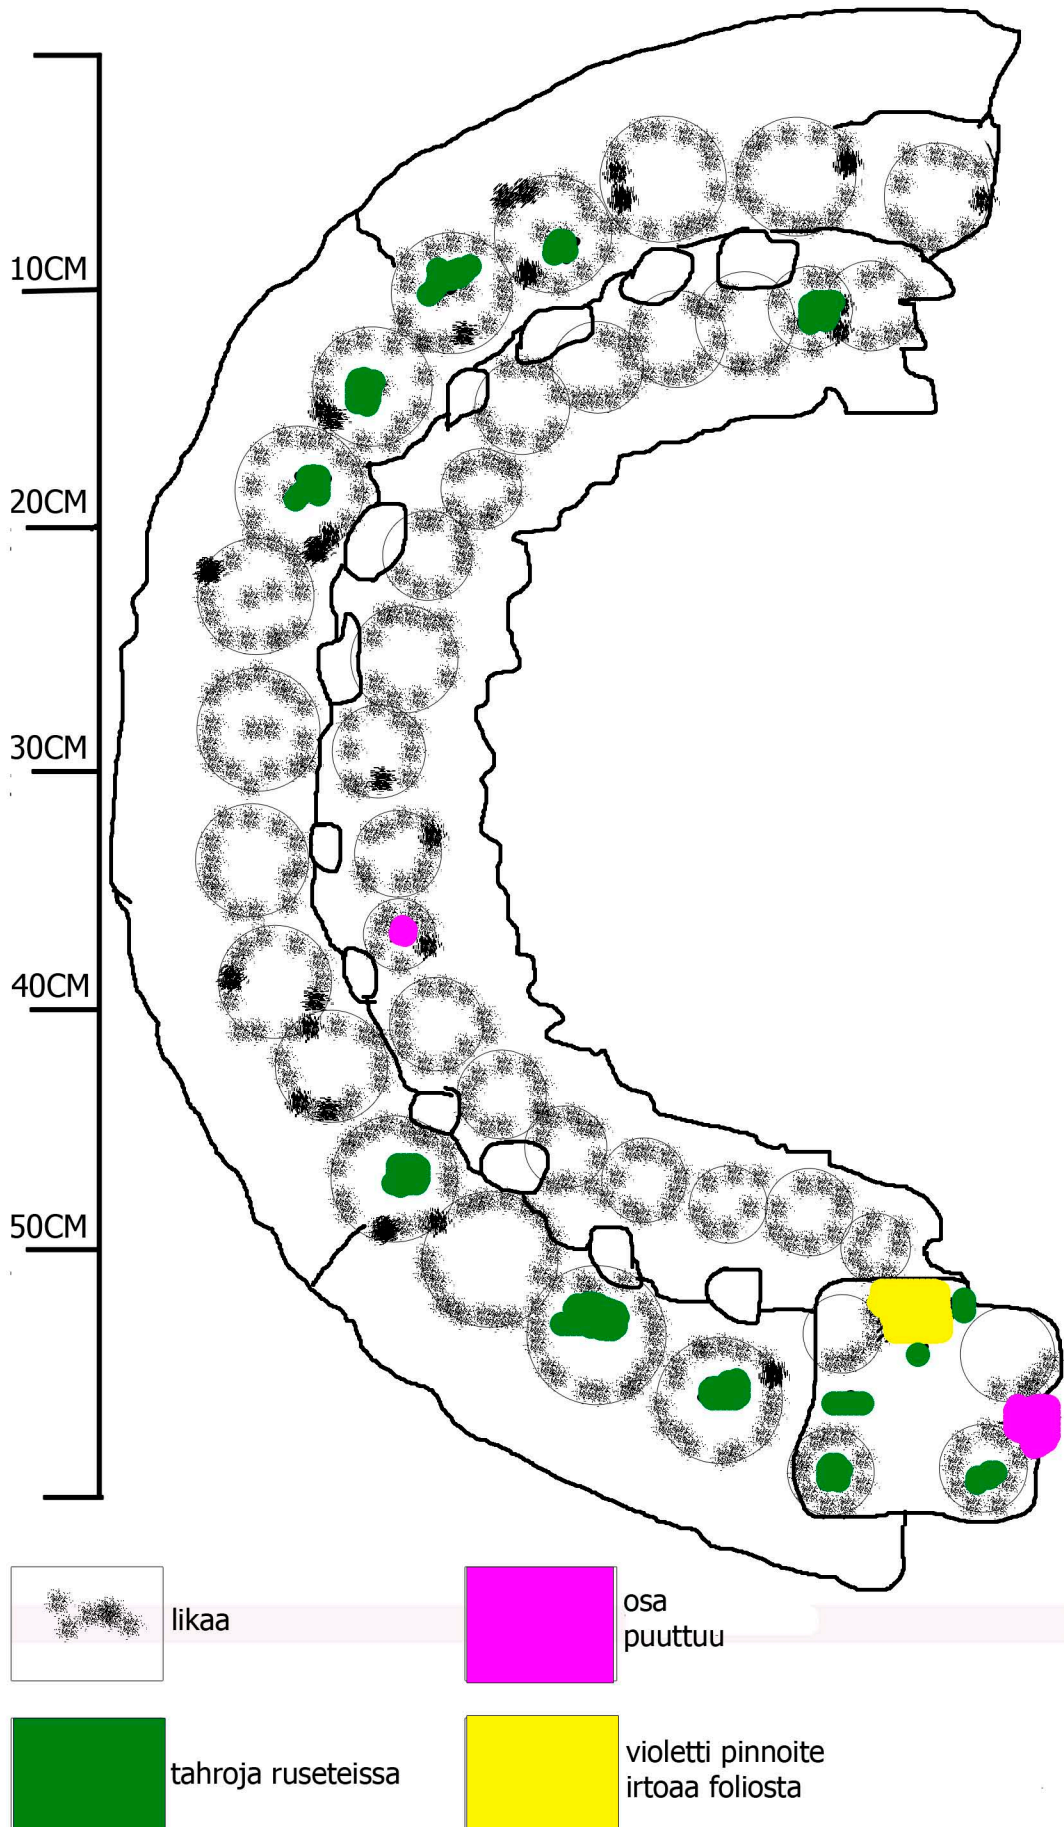
Kuvallinen vauriokartoitus on liitteissä 21 ja 22. Kaulus on yleiskunnonaltaan hyvä, vaikkakin pölyinen, ja kestää käsittelyä. Kauluksen pohjana olevat harso, tylli ja pitsit ovat epätasaisesti kellastuneet, ja erityisesti tyllissä on jopa rusehtavia, kovia alueita. Osa kellastumisesta on luultavasti tärkein aiheuttamaa. Harsossa on ilmeisesti kosteuden aiheuttamia keltaisia vesirajoja. Harsossa on myös runsaasti pieniä reikiä, joista osa on aiheutunut liian kireistä ompelupistoista. Sisäreunan pitsissä on muutamia reikiä sekä tahroja. Ulkoreunan pitsi on reikäinen selkäpuolelle tulevasta osastaan ja osassa reikiä on siistejä korjauksia. Niiden pH:t ovat kuitenkin välillä 4,5-5 (liite 26), mikä on selluloosakuiduille liian hapan. Normaali pH olisi lähellä neutraalia eli 6 - 7 välillä.

Kuvio 11. Kauluksen TK-250112-2 oikean puolen vauriot. Ei mittakaavassa.

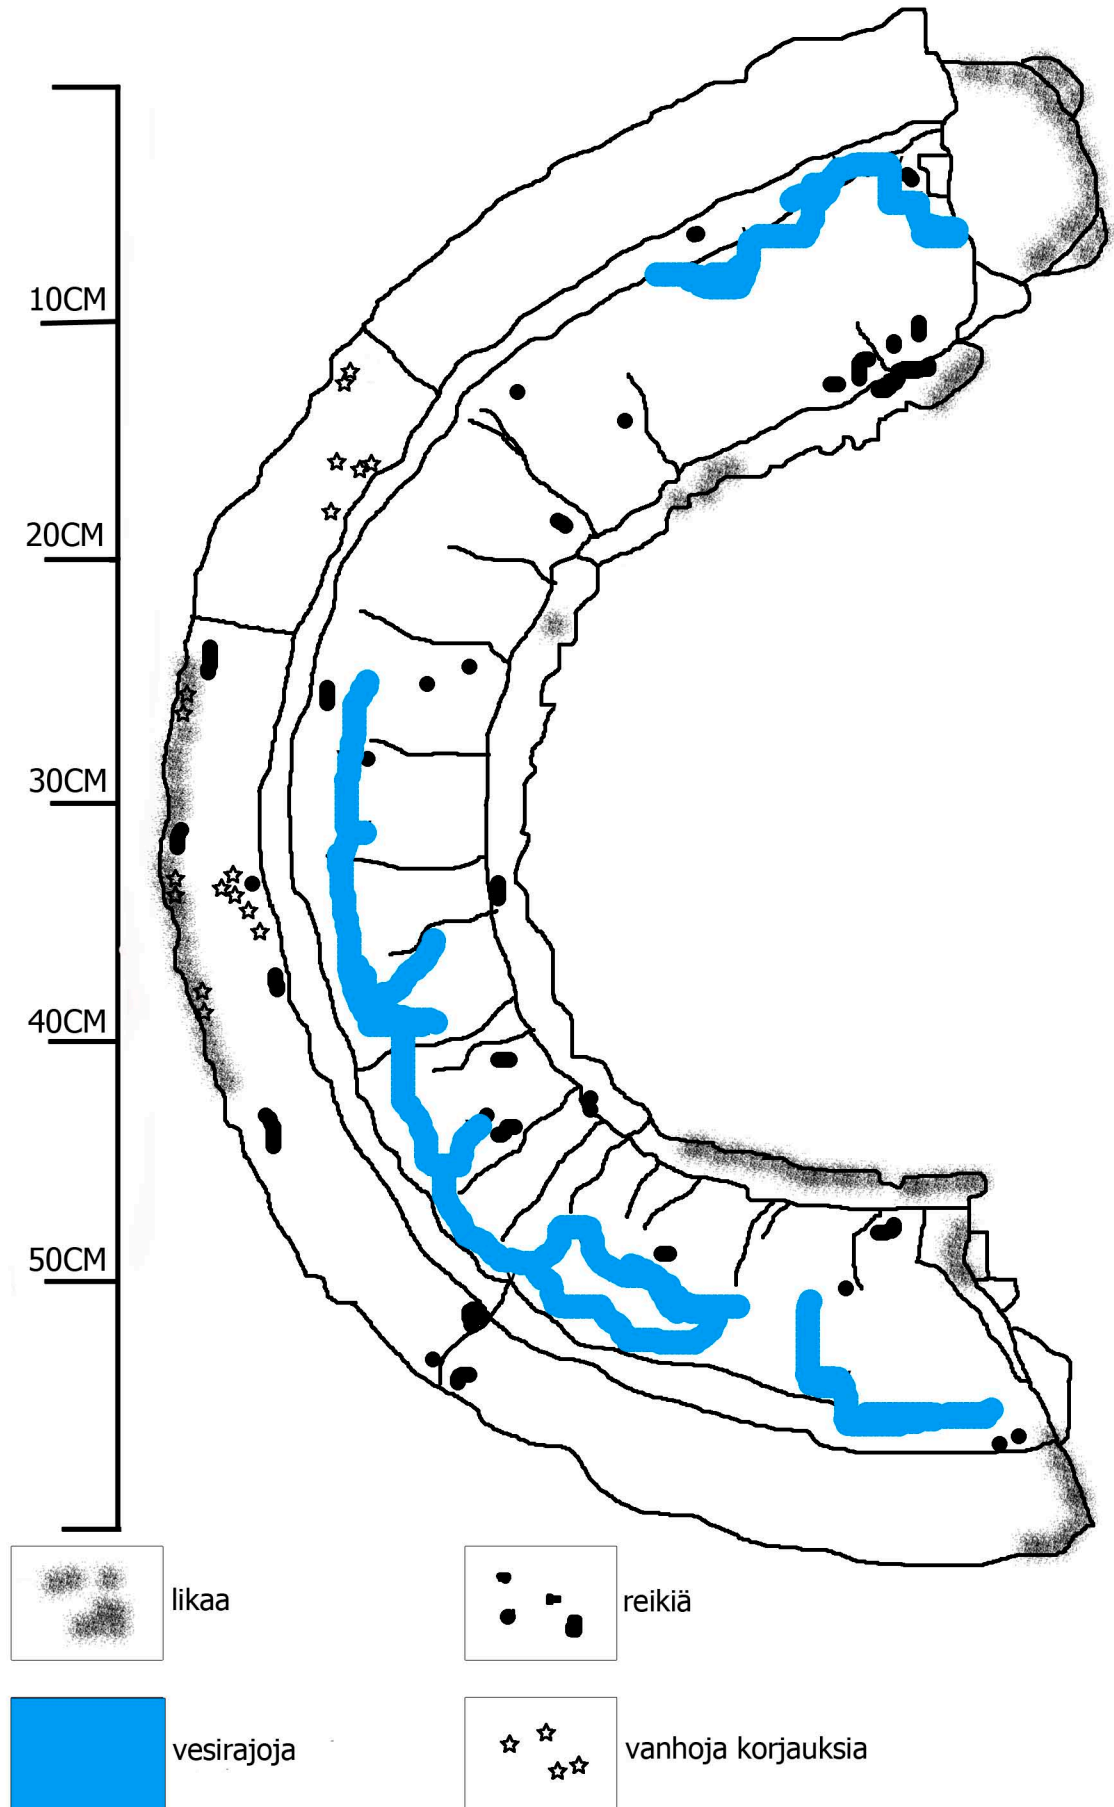
Kuvio 12. Kauluksen TK-250112-2 nurjan puolen vauriot. Ei mittakaavassa.

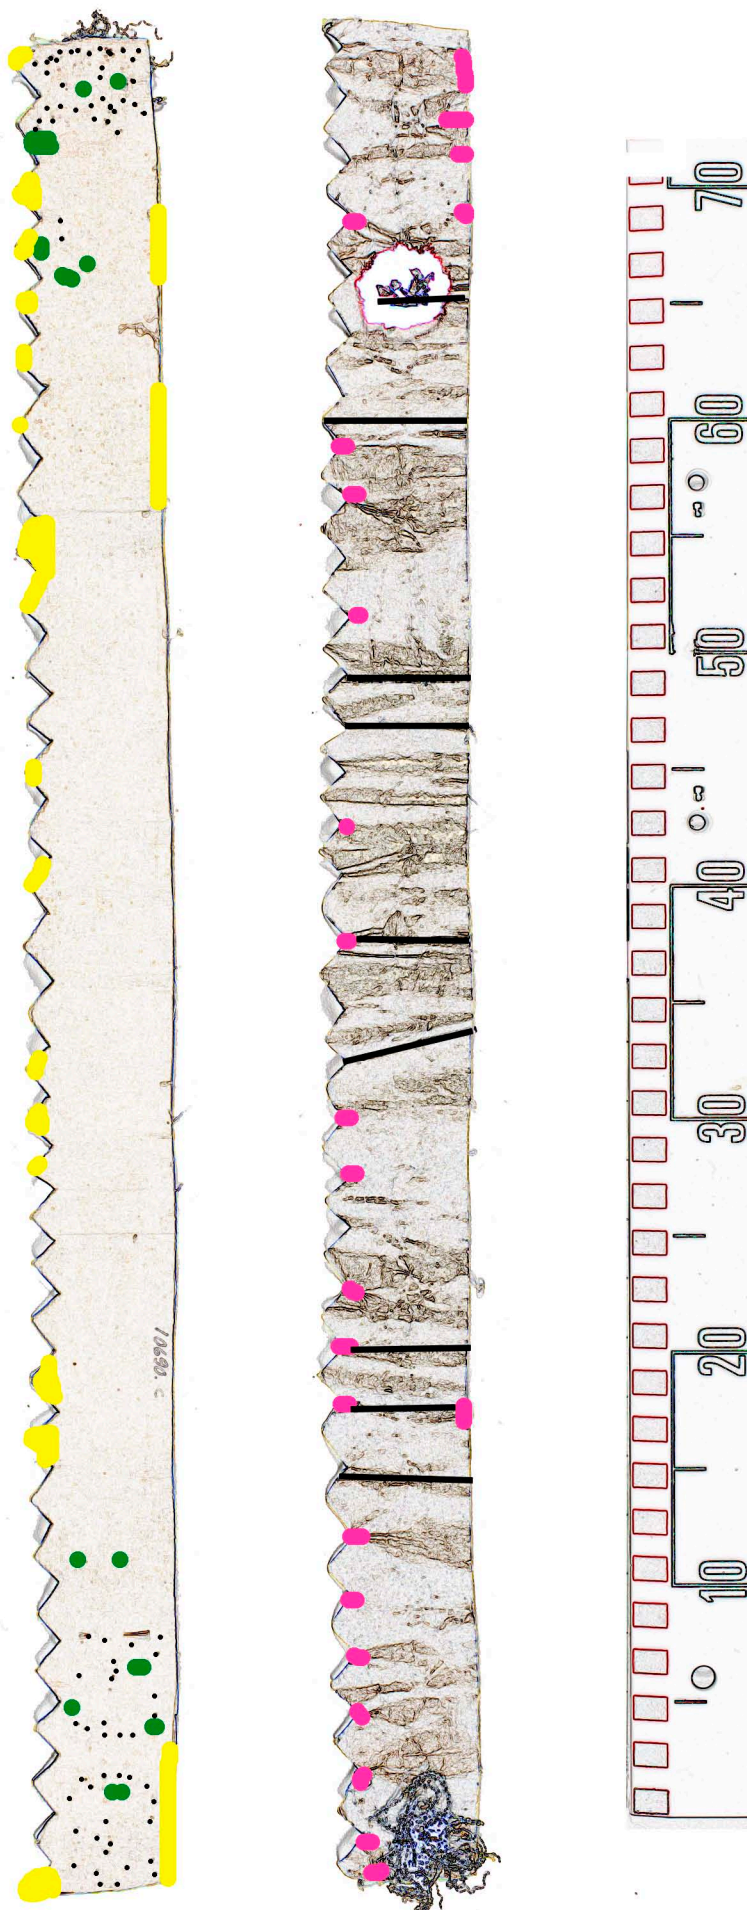
Vyön vauriot edestä ja takaa

Vyön kuvallinen vauriokartoitus on liitteessä 23. Vyön kangas- ja paperikerrokset ovat irronneet toisistaan useista kohdista, enimmäkseen kolmioiden kärjistä. Paperissa on pieniä repeämiä kolmioiden väleissä sekä kahdessa kohdassa yläreunassa. Vyön oikealla puolella on useita teräviä taitoksia, jotka eivät kuitenkaan näy kankaassa, ja vyö on kauttaaltaan epätasainen ja kupruilla. Nurjalla puolella vyön päissä kankaassa on ruskeita tahroja, jotka vaikuttavat ruosteelta. Vyön päissä olevat neulanreiät ovat irrotta- neet paperin pinnoitetta, joten reikien kohdat näkyvät kaukaakin. Taustakankaan pH on alle 4 (liite 26), mikä on puuvillalle liian hapan, sillä selluloosakuitujen normaali pH on lähellä neutraalia.

tahroja

taitoksia paperissa

Kuvio 13. Vyön TK-250112-3 vauriot edestä ja takaa.

Valmistin repeytymien korjausta varten Klucel G:stä 5 % liuoksen deionisoituun veteen. Levitin liimaa pienellä siveltimellä paperi- ja kangaskerrosten väliin ja puristin kerrokset yhteen lasipainoilla. Käytin Hollytex-paloja tekstiiliin ja lasin välissä estämään niiden tarttumista toisiinsa. Vyö oli painojen alla, kunnes liima oli kuivunut ja joihinkin kohtiin liimaa levitettiin toinenkin kerros. Liimaus onnistui ja vyön ilmeestä tuli yhtenäisempi, kun repsottavat kohdat kiinnittyivät tekstiiliin.

Tein vyölle kosteuskäsittelyn saadakseni reunojen ylöspäin kaartumisen poistettua. Levitin vyön rakentamaani kosteuskammioon, jonka ilmankosteus oli ultraäänikostuttimella nostettu noin 60 %:iin. Vyö oli kammiossa, kunnes se tuntui nahkean kostealta. Sitten laitoin sen reunoille lasipainoja ja avasin kammion, jolloin kosteus pääsi haihtumaan. Samanaikaisesti vyön kanssa kostutin vyössä olleen koristeruusukkeeseen. Kun se oli tarpeeksi kostea, suoristin rusetin ja foliot ja asetin ruusukkeeseen päälle pienen lasipainon, jotta se kuivuisi suoraksi.

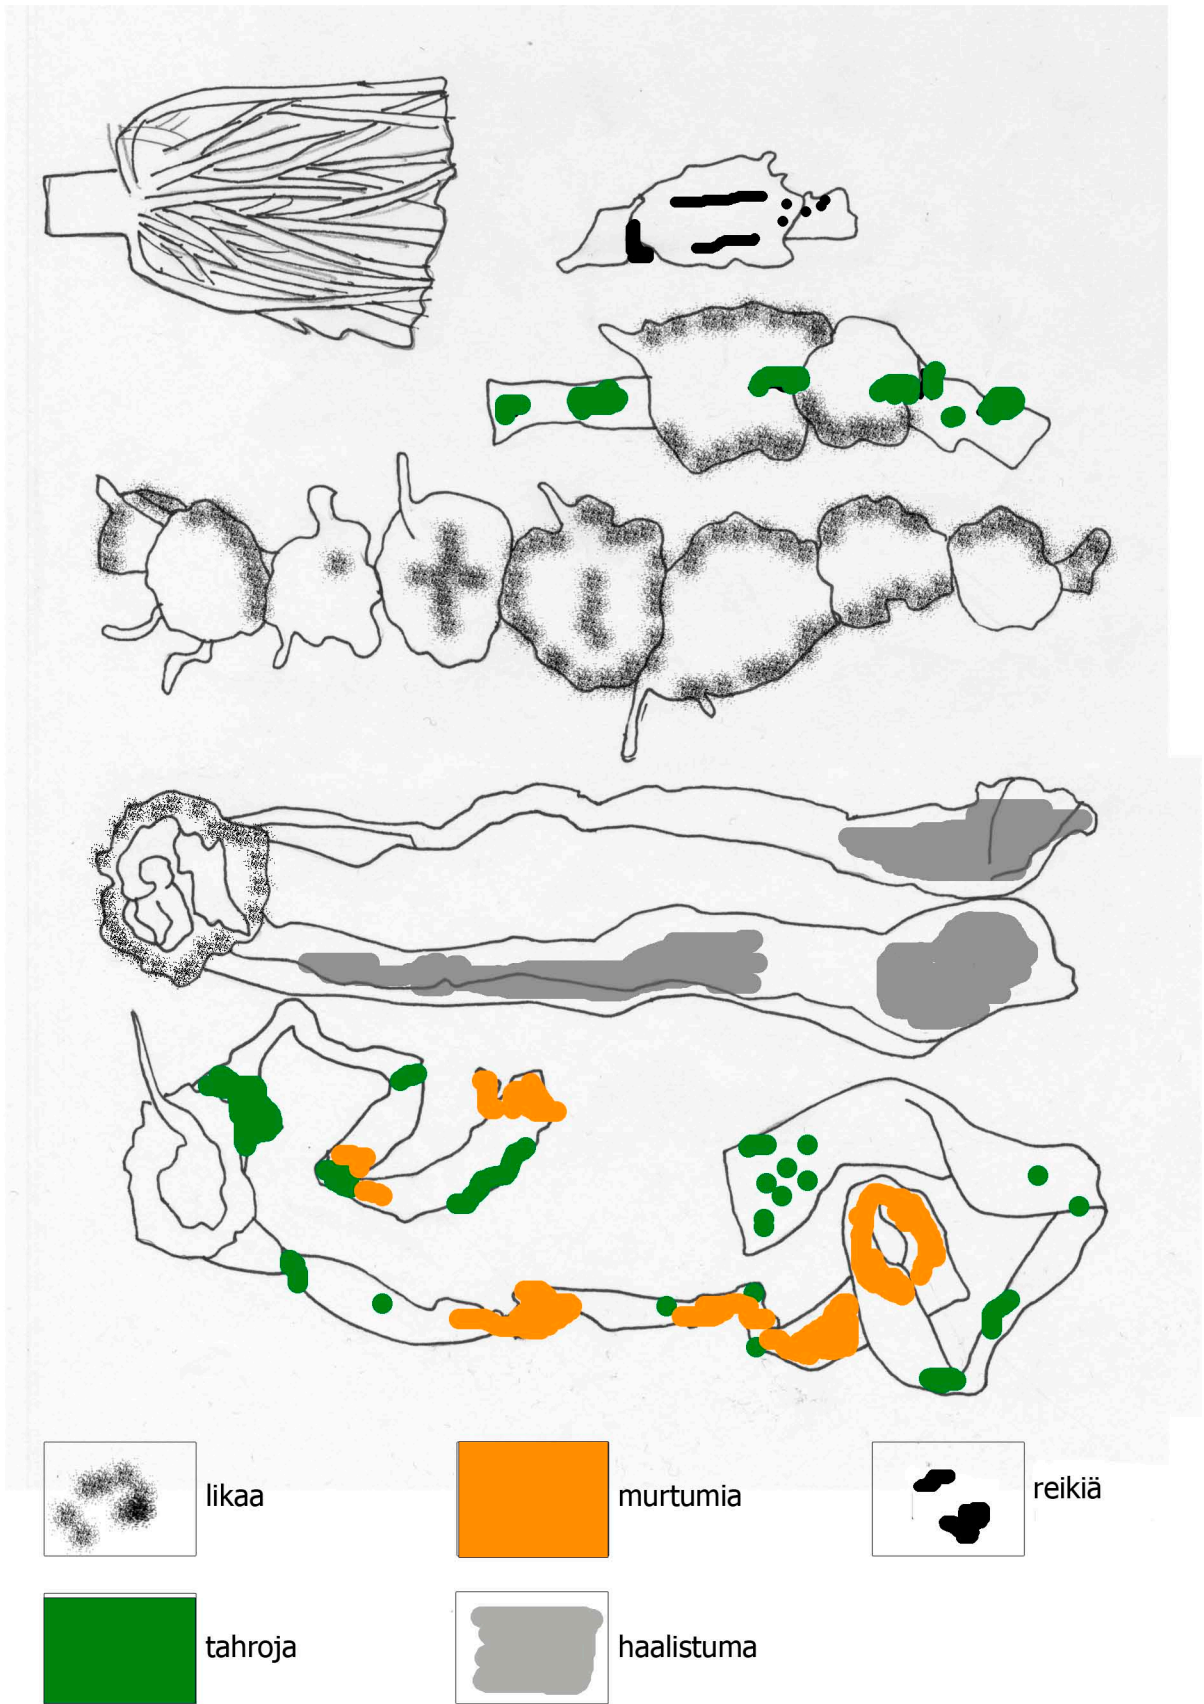
Kuvallinen vauriokartoitus on liitteessä 24. Silkinauha on kuivan ja kovan tuntuinen ja kuidut ovat selvästi haurastuneet. Nauhasta irtoaa kuitupartikkeleita liikuteltaessa ja sen pinta on pölyinen. Nauhaa on ilmeisesti säilytetty solmittuna, sillä se on pahasti rypistynyt ja siinä on kierteitä ja taitoksia. Taitoskohdissa on teräväreunaisia murtumia ja kierteellä olevat alueet näyttävät huonokuntoisilta. Nauhan lyhyemmässä päässä on selvärajaisia murtumia ja pieniä kappaleita puuttuu. Murtumien muodon ja nauhan pään epätasaisuuden perusteella vaikuttaa siltä, että nauha on saattanut katketa tästä kohdasta. Nauhassa on jonkin verran tummia pistemäisiä tahroja, kuin jotain olisi roiskunut tekstiilin päälle. Ruusukkeen lähellä tahrat ovat mustia ja reunoiltaan epäsäännöllisiä, kuin nauhaa olisi hypistelty likaisin käsin.

Irto-osien kuvallinen vauriokartoitus on liitteessä 24. Paperitupsu on hieman litistynyt ja noin 1/3 hapsuista on kiertynyt sykeröksi. Tupsun yläosassa on neljä osittain tupsun läpi ulottuvaa neulanreikää. Saattaa olla, että ne ovat syntyneet kiinnitettäessä tupsua johonkin, esimerkiksi vyöhön. Paperi on kellastunut ja se on selvästi hapan, sen pH on alle 5 (liite 26).

Soikionmuotoisissa rautalankaesineissä on molemmissa samanlaisia vaurioita. Rautalankojen päät ovat korrodoituneet vihreänvalkoisiksi ja metallin ympärille kierretty villalanka on näissä kohdin haalistunut harmaaksi. Villalanka on myös paikoin tummunut. Lankatupsuissa on koin jätöksiä ja koteloita, ja tupsuista irtoaa langanpätkiä. Folio on osin tummunut ja siinä on pistemäistä korroosiota.

Kuvio 14. Irto-osien TK-250112-4 vauriot.

Tupsu pintapuhdistetaan imuroimalla pienellä suulakkeella mahdollisen pintalian poistamiseksi. Sykerölle kiertyneet hapsut suoristetaan kosteuskäsittelyllä kuitenkin samalla varoen, ettei liika kosteus aiheuttaisi hapsujen poimutuksen oikentamista tai tupsun litistymistä. Paperin happamuuden poistamista ei yritetä, koska se edellyttäisi tupsun avaamista ja paperin pesemistä. Tämä saattaisi kuitenkin liuottaa metallipinnoitteen ja joko muuttaa paperin ulkonäköä tai aiheuttaa terveyshaittaa pinnoitteen lyijypitoisuuden vuoksi. Tärkkelyspohjainen liima on myös vesiliukoista, mikä olisi ongelmallista vesipesussa.
