**Korjaussuunnitelma ja talousselvitys korjausten
vaikutuksesta vuokrakustannuksiin**

Opinnäytetyö

Kevät 2012

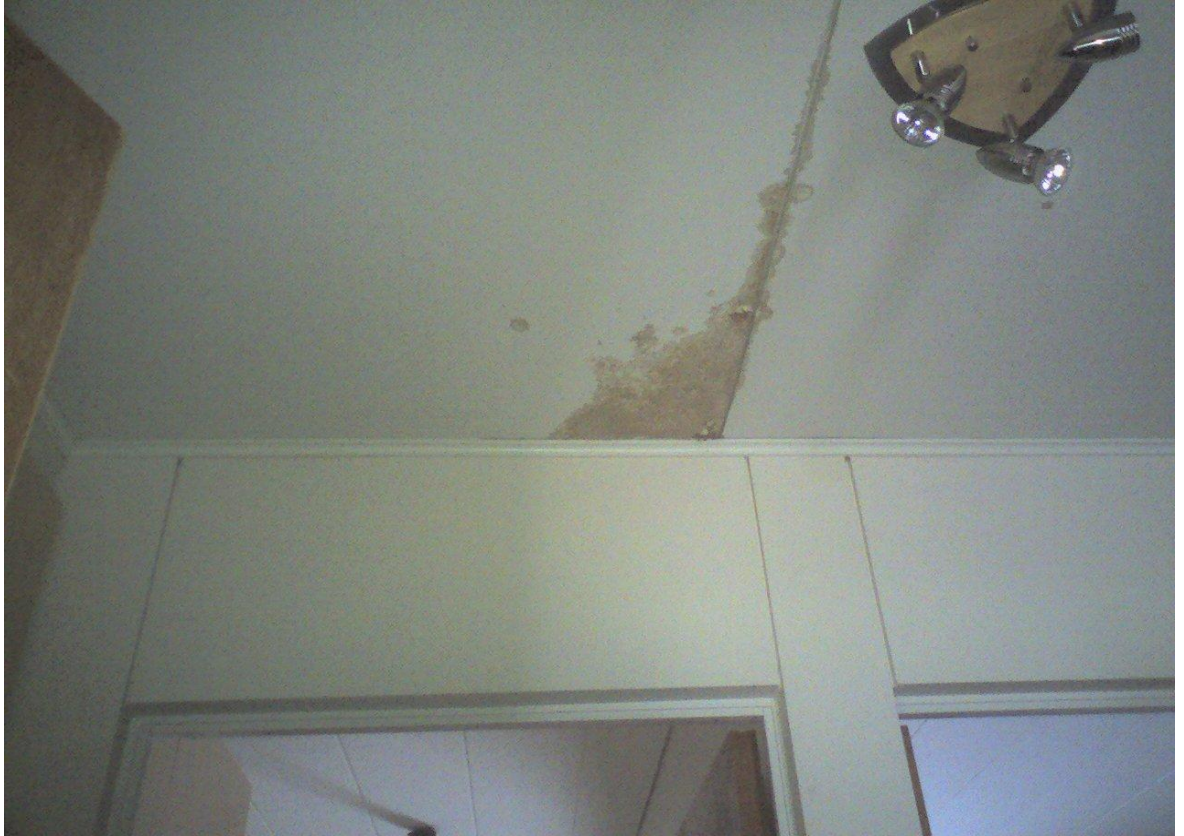
Kuvio 2. Huoneiston 1 sisäkatto.

kohdalta. (Mustajärvi 2010.) Oletettavasti huoneiston 1 katossa on edelleen jäljet muistuttamassa tuosta vuotovauriosta (kuvio 2), mutta myös muissa huoneistoissa on sisäkatossa värjäytymiä.

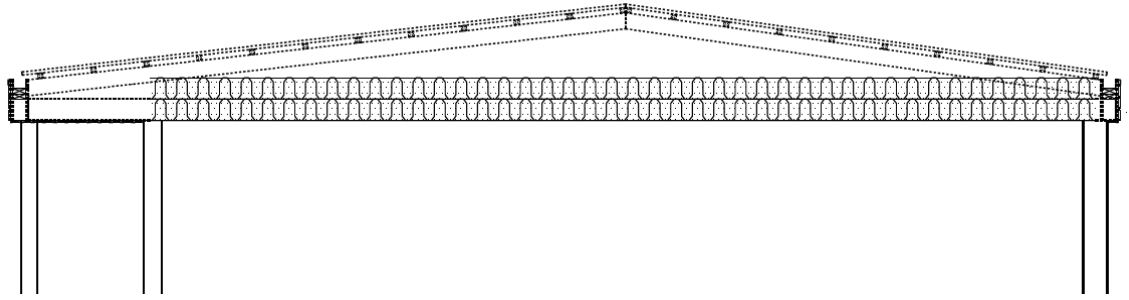
Kuvio 3. Leikkauskuva katon nykytilanteesta.

Puhallusvilla toimii yläpohjan eristeenä. Puhallusvillaa on alun perin ollut noin 200 mm ja vuonna 2010 sitä lisättiin ja nykyään villaa on noin 400mm. Villan yläpinta on niin korkealla, että välikaton tuuletusaukot ovat tukkiintuneet rakennuksien etusivuilta. Välikatto ei pääse tuulettumaan etusivulta, mikä aiheuttaa riskin, että villa kostuu ja sen seurauksena homehtuu. Takasivuilla tuuletus toimii, koska katon harja jatkuu ulkovarastoon saakka eli yli metrin seinälinjasta eteenpäin. Sen takia takaseinän kohdalla villan määrän lisäys ei ole vaikuttanut tuulettavuuteen. Tilanne on havainnollistettu kuviossa 3. (Mustajärvi 2010.)

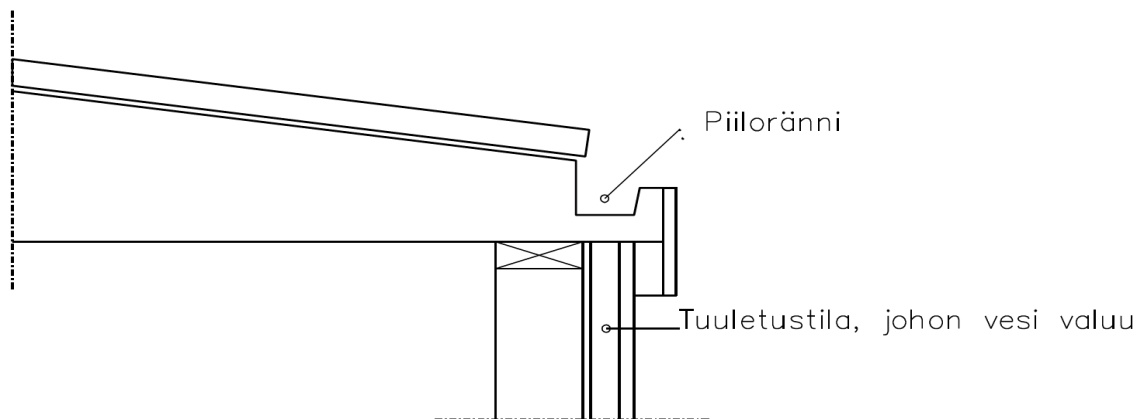
Kuvio 4. Piiloränni.

Kohteessa on niin sanotut piilorännit. Piiloränni on havainnollistettu kuviossa 4. Sinkitystä pellistä valmistetut kattokourut ovat ajan myötä kuluneet puhki jostain kohdin ja seinärakenteeseen on päässyt vettä kostuttamaan rakenteita. (Mustajärvi 2010.) Tällä hetkellä vesi on ohjattu rakennuksen etupuolella kourun yli peltilevyllä. Takapuolella olevissa ränneissä oli puiden havuja. Väriin perusteella havut ovat olleet siellä jonkin aikaa. Huoltotoimenpiteitä on laiminlyöty. Rännit tulisi puhdistaa joka kevät ja syksy.

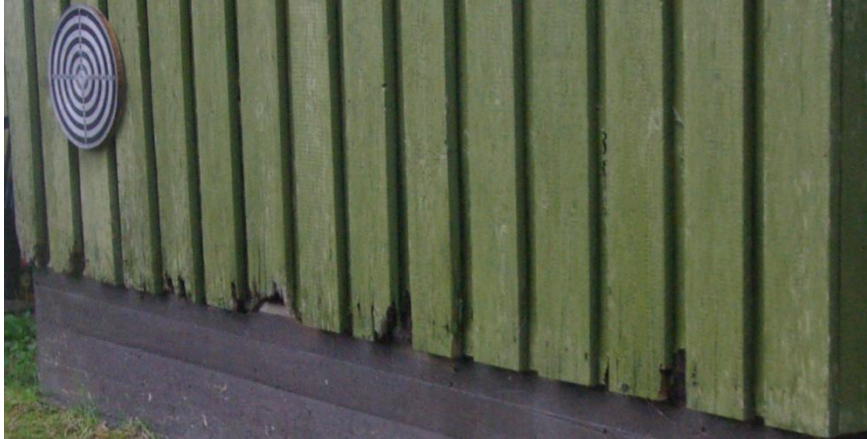
Kuvio 5. Lahonnut puuverhous.

Ulkoseinät ovat puurunkoisia ja verhoiluna on puu ja tiili. Ulkoverhouksen alta löytyvät puuosilla koolaukset ja tiiliosilla lomalautaverhous, tuuletusväli, 10 mm kova villa, 100 mm puurunko ja lastulevy. Puuosat ovat monin paikoin lahonneet, kuten kuviossa 5 saattaa huomata. Kuviossa 6 näkee, mitä sade aiheuttaa seinälle, kun kunnollisia räystäitä ei ole. Seinä pääsee kastumaan lähes koko mitaltansa. Myös

rännien vuotokohdista tullut vesi on päässyt kastelemaan seinää. Kuntotutkimuksen yhteydessä tehtyjen porareikämittausten tuloksista ilmeni, että muutamissa kohdin rungon alaosan mittaustulos oli koholla. (Mustajärvi 2010.)

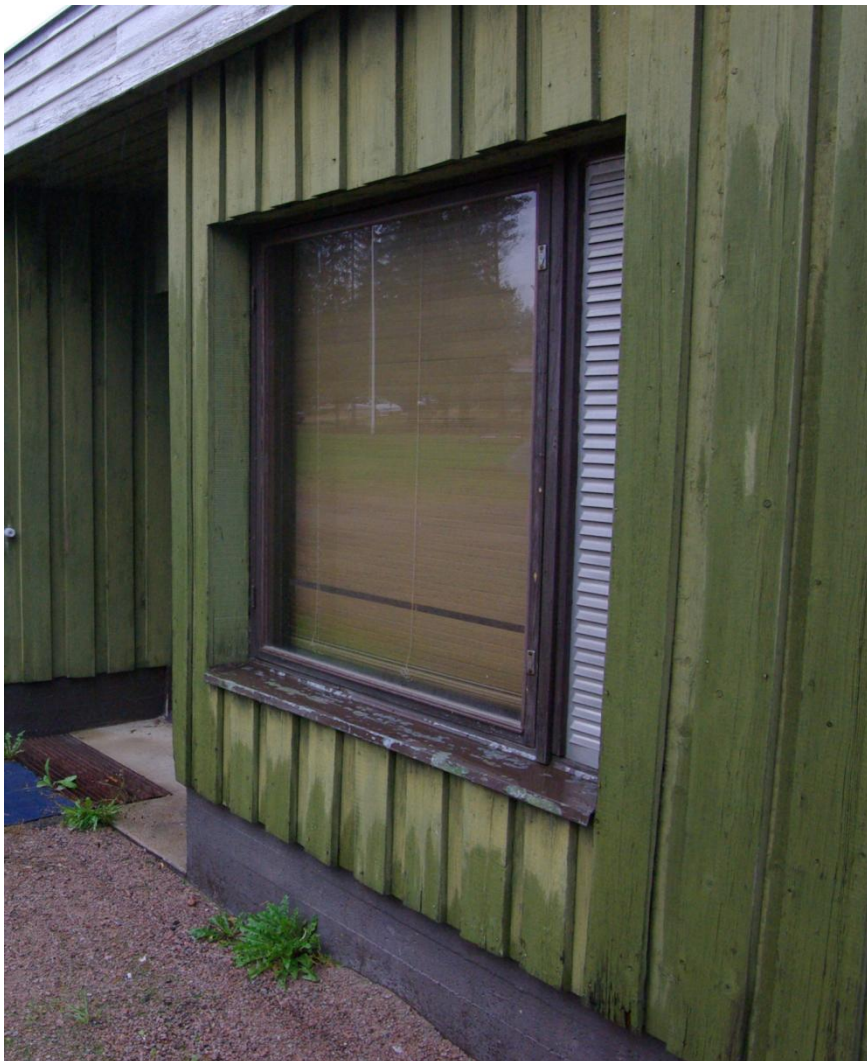
Kuvio 6. Kastunut ulkoseinä.

Vesi on valunut seinärakenteen tuuletustilaan eli kovan villan ja ulkoverhouksen välistä kastellen kyseisiä rakenteita (kuvio 4). Vesi, joka ei ole edellä mainittuihin rakenteisiin imeytynyt, valuu alasidepuuhun. Alasidepuu on noin 20 senttimetriä alempana kuin lattiapinta. Se on huonon tuulettuvuutensa puolesta suuressa homehtumisvaarassa. Ulkoseinän yläosassa on korkea homehtumisriski johtuen rännivuodosta ja puhallusvillan tukkimasta katon tuuletusaukosta. Puhallusvillaa on kulkeutunut myös ulkoseinän tuuletustilaan, mikä estää rakenteen tuulettumista. Puhallusvilla on huonosti kuivuva materiaali, joten se heikentää seinärakenteen kuivumista kuivina ajanjaksoina. Rakennusten takapuolella vesi ei pääse lämpöeristettyyn seinärakenteeseen. Rännien vuotokohdista vesi valuu räystäslaudoitukseen ja kylmään irtainvarastoon. Kyseiset rakenteet ovat lahonneet. (Mustajärvi 2010.)

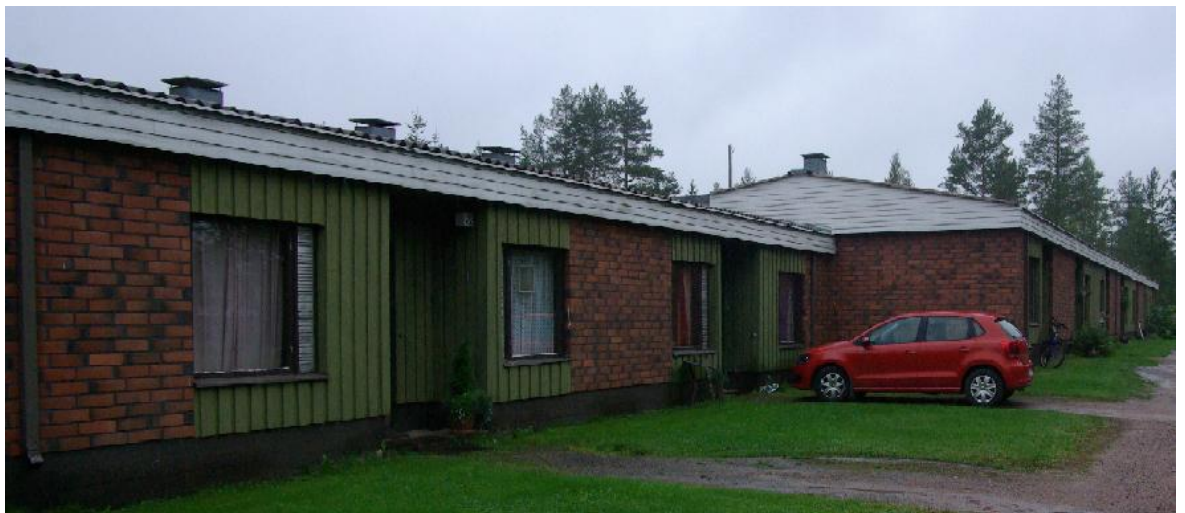
Kuvio 7. Ulkoverhous.

Ulkoseinissä puu- ja tiiliverhous vaihtelee. Päädyt ja osa etuseinistä on tiiliverhousta. Loput etupihan puolelta ja koko takapihan puoli on puuverhousta. Verhouksen vaihtelu näkyy kuviossa 7. Ulkoseinien puuosien kohdalla on kiitettävästi tuuletustilaa eli 90 mm (Mustajärvi 2010). Tiiliverhouksessa ei ole yksikään alin sauma auki, mikä heikentää tiiliseinäosuuksien tuulettumista ja kuivumista.

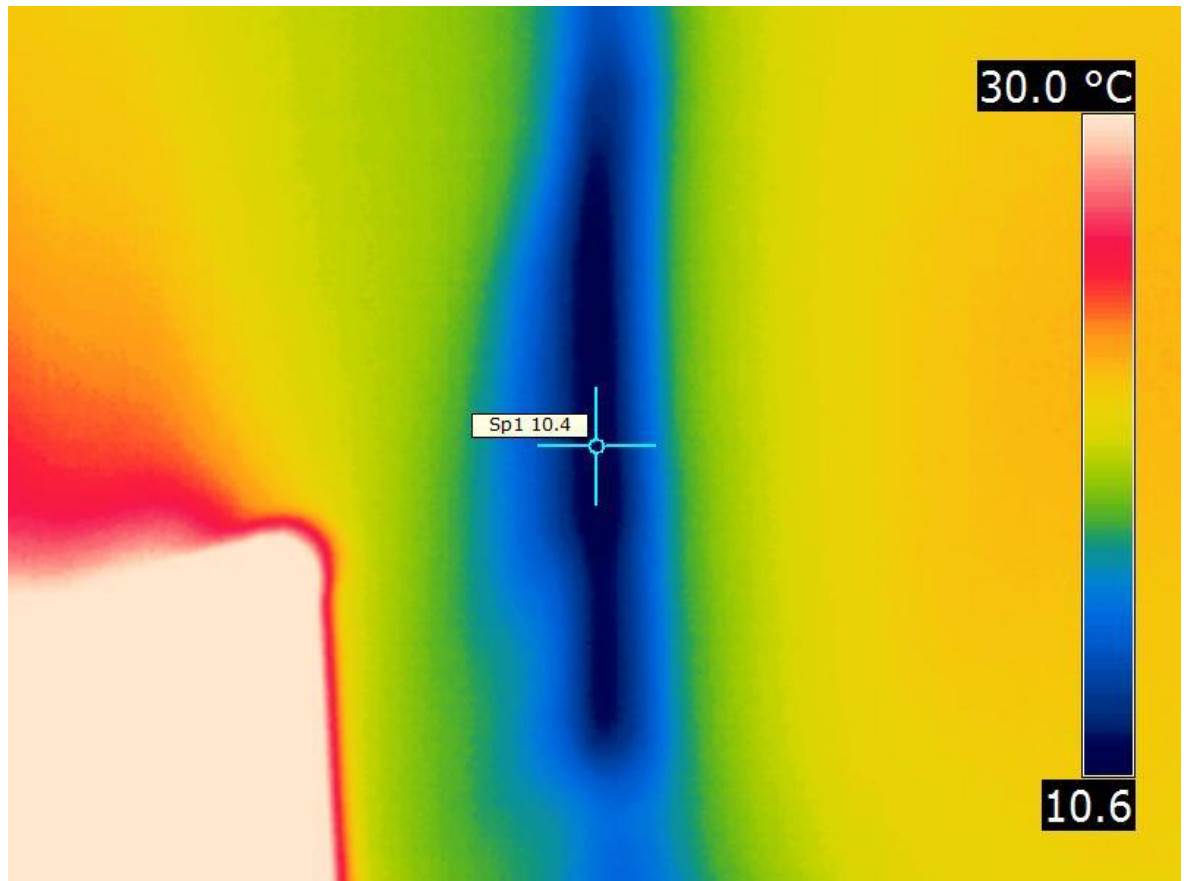
Kuvio 8. Lämpökuva ulkoseinänurkasta.

Seinissä olevat nurkat ovat rakentamisen ja eristämisen kannalta haasteellisia. Sisennyksessä olevat ovet tekevät rakennukseen monta ylimääräistä nurkkaa. Lämpökuvasta (kuvio 8) voi havaita, että ilman sisäänkäyntien syvennyksiä lämpöhukkaa olisi vähemmän. Seinissä on nykyvaatimukseen verrattuna vähän eristettyä. Eristeen ollessa kostea tai märkä se ei hoida tehtäväänsä.

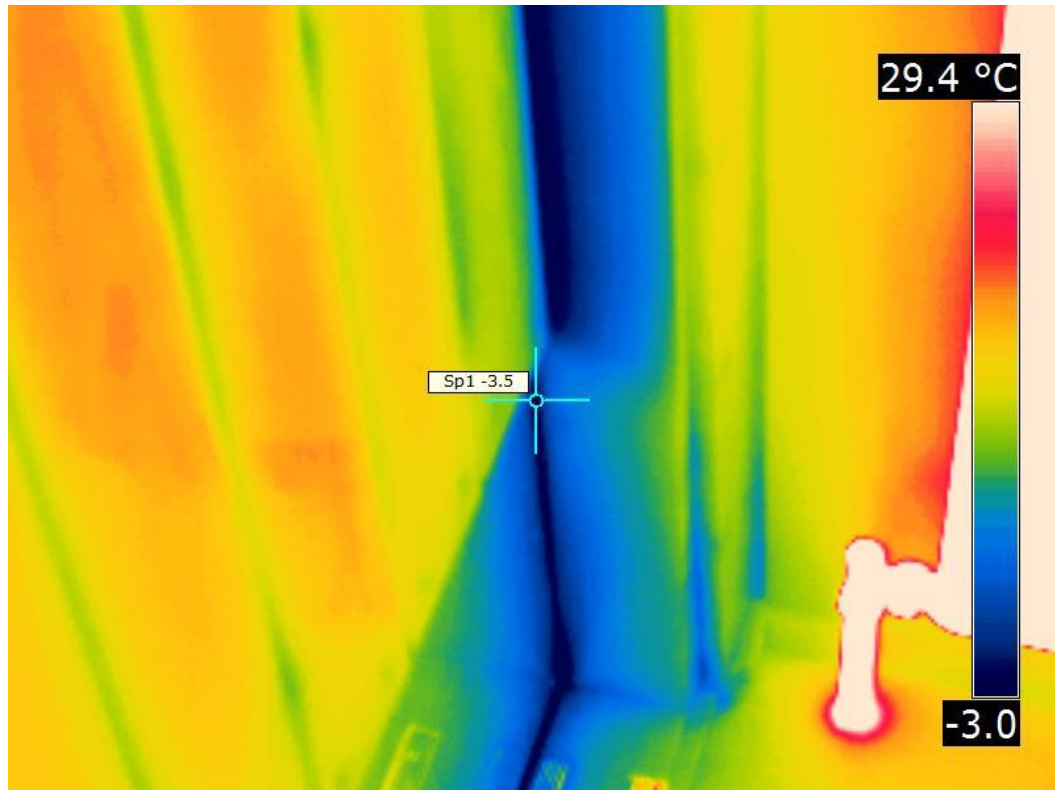
Kuvio 9 Lämpökuvaa ulko-ovesta.

Ovet ovat alkuperäiset ja ajan patinoimat. Katsottaessa ulko-ovea sisältä ulospäin näkyy oven ja karmin välistä valkea lumi. Lämpökuvista voidaan todeta, että ovet eivät ympäriltään eristä juurikaan. Monissa huoneistoissa lämpötila oli pakkasen

puolella, kuten kuviosta 9 näkyy yksi esimerkkutilanne. Tuulikaappi on siis todella kylmä, vaikka siellä on patteri lämmittämässä. Tuulikaapin ovi on huoneiston pe-
lastus. Pitämällä välioven suljettuna vedon tunne vähentyy huomattavasti.

Olisi perusteltua vaihtaa ulko-ovet, koska lämmityskustannukset ovat taloyhtiön suurin yksittäinen menoerä ja ulko-ovet ovat selkeästi rakennuksen vaipan heikoin kohta. Tuulikaapissa lämmittää iso patteri ja sen tuottama lämpö karkaa suoraan oven raoista ulos.

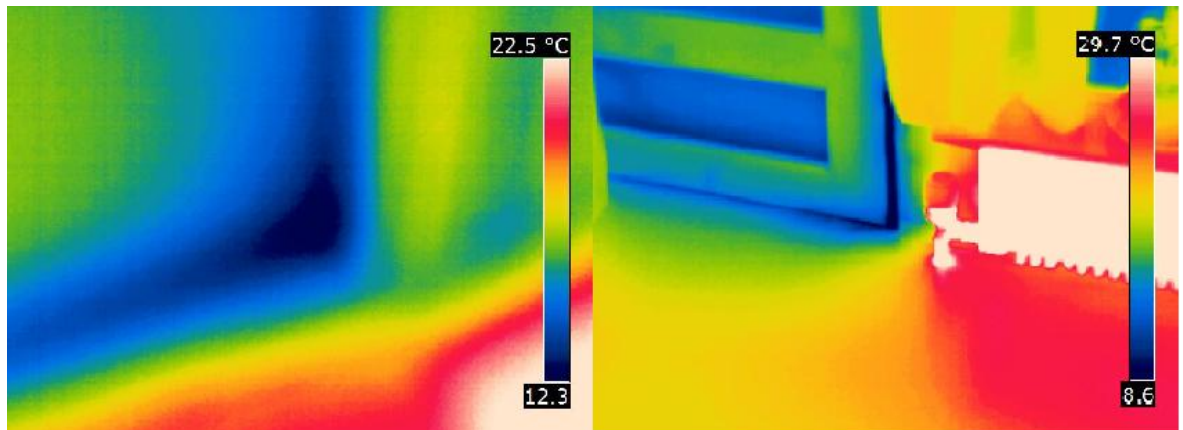
Kuvio 10. Lämpökuvaa uudiskohteen ja opinnäytetyökohteen terassinovista.

Terassin ovet ovat kaksinkertaiset ja ne ovat paremmassa kunnossa kuin ulko-
ovet. Niiden kautta tapahtuu kuitenkin jonkin verran lämpöhukkaa. Kuviossa 10
näkyy uudiskohteen ja opinnäytetyökohteen terassin ovien lämpökuvat vierekkäin.
Kuvista voidaan havaita, että vähimmäislämpötilaero on vaan noin 3,5 °C. Se on
melko vähäinen, mutta aiheuttaa silti lämpöhukkaa. Todennäköisesti uudiskoh-
teessa olisi voitu asennustyö hoitaa huolellisemmin. Asennus on pääroolissa, kos-
ka tuotteen ainakin pitäisi olla hyvä. Nykyään monet tuotteet ovat CE-merkittyjä,
joten niiden tulee täyttää lupaamansa ominaisuudet. Rakennus- ja asennustyön
laadulle ei vastaavanlaista järjestelmää ole. Jos asennus tehdään huonosti, ei hy-
västäkään ovesta saa tiivistä. Uudiskohteen lämpötilaero on pienempi johtuen lat-
tialämmityksestä, joka lämmittää tasaisemmin. Opinnäytetyökohteen lämpökuvaa
on muokattu tuomalla korkeinta lämpötilaa alaspäin kuvan selkeyttämisen kannal-

ta. Patteri hehkuu kuvassa oikeasti noin 40–50-asteisena.
