**Vähäliikenteisen päällystetyn tien kunnostaminen -
esimerkkikohde Alipääntie**

Matti Karppinen
Opinnäytetyö
Kevät 2012
Rakennustekniikan koulutusohjelma
Oulun seudun ammattikorkeakoulu

Työn tilaaja: Plaana Oy

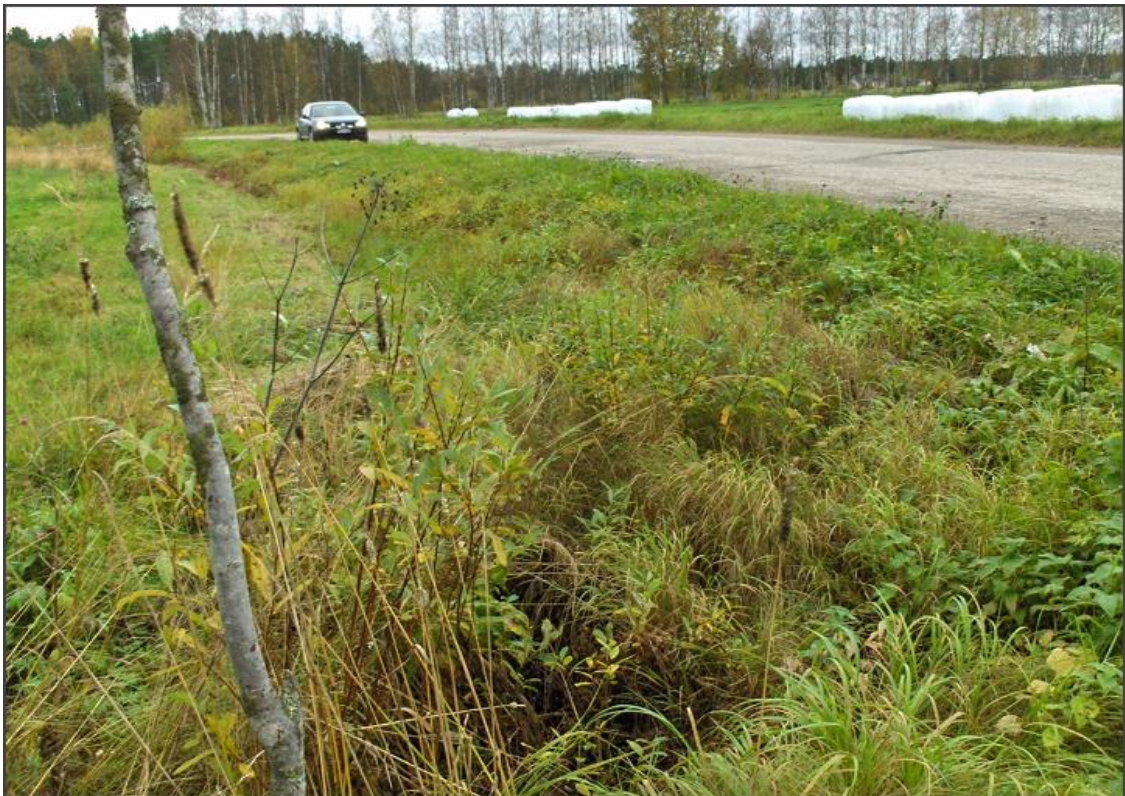
Kuvassa 1 on esimerkki tilanteesta, jossa sivuojat ovat kasvaneet umpeen. Vesakko ja kasvusto vaikeuttavat vedenkulkua. Vesi voi jäädä seisomaan paikalleen.

KUVA 1. Sivuojat ummessa (Piippo 2011)

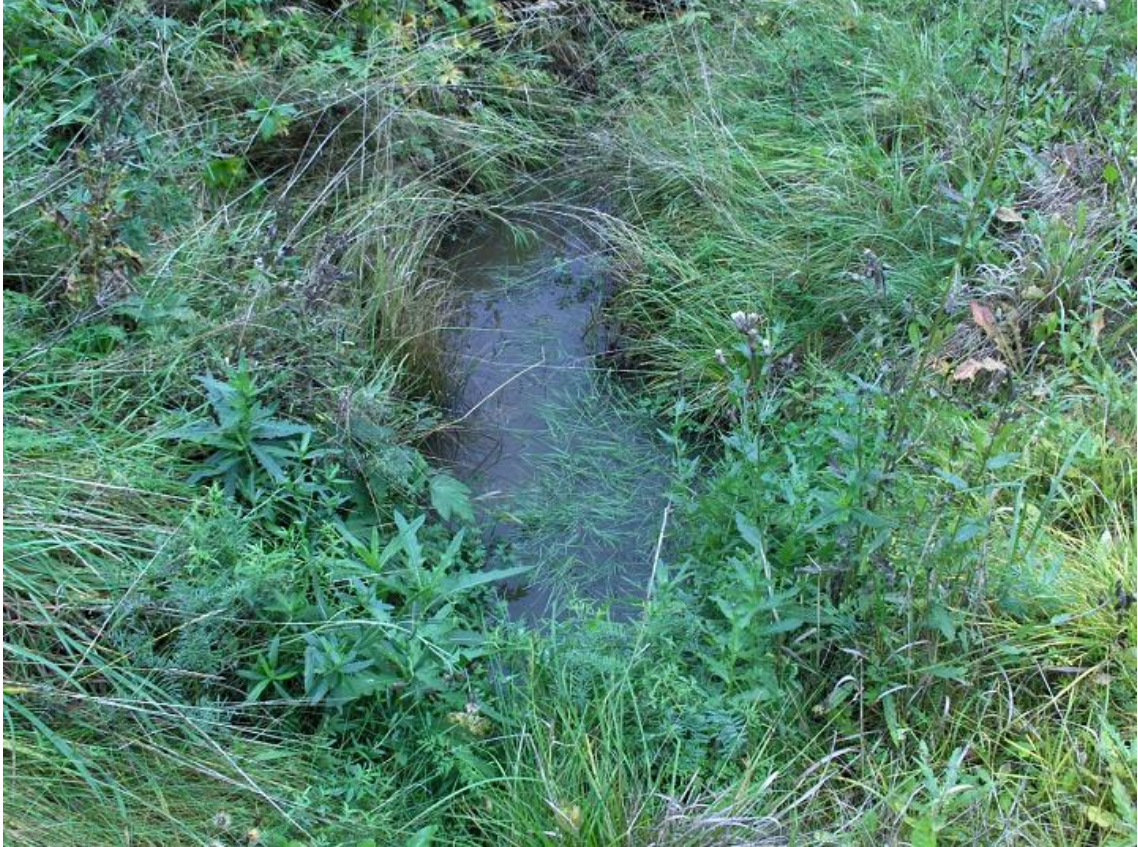
Kuvassa 2 on laskuoja tukossa, eikä vesi pääse virtaamaan vapaasti vaan jää seisomaan paikalleen. Vesi alkaa kertymään paikalleen ja ennen pitkään sitä on myös tien rakennekerroksissa sivuoijien täyttyessä vedellä.

KUVA 2. Laskuoja tukossa (Piippo 2011)

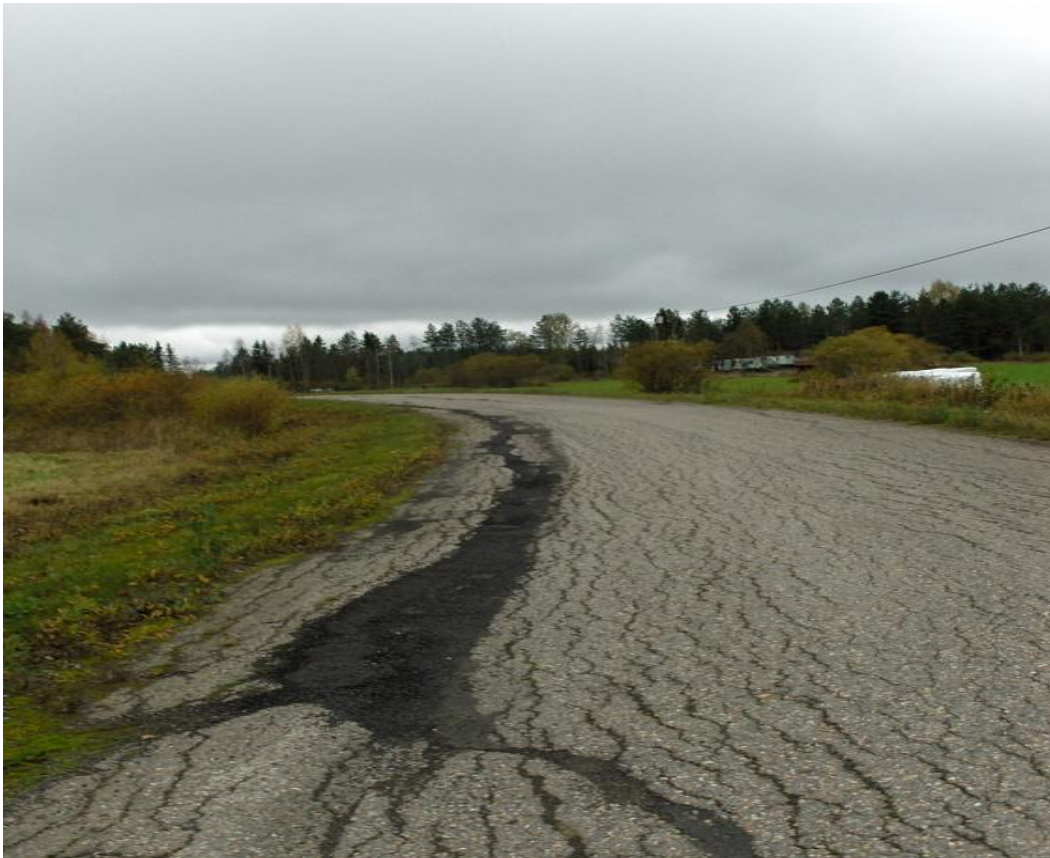
Päällysteessä voi olla useanlaisia vaurioita. Poikki-, pituus- ja verkkohalkeamat ovat yleisiä vaurioita. Kuvassa 3 näkyy pituussuuntainen halkeama. Kun tien rakenteellinen kestoikä on ylitetty, syntyy vaurioita kiihtyvällä tahdilla. Esimerkiksi verkkohalkeamat alkavat pienistä pituussuuntaisista hiushalkeamista. (Rakenteen parantamisen suunnittelu. 2005, 50.)

KUVA 3. Pituussuuntainen vaurio (Piippo 2011)

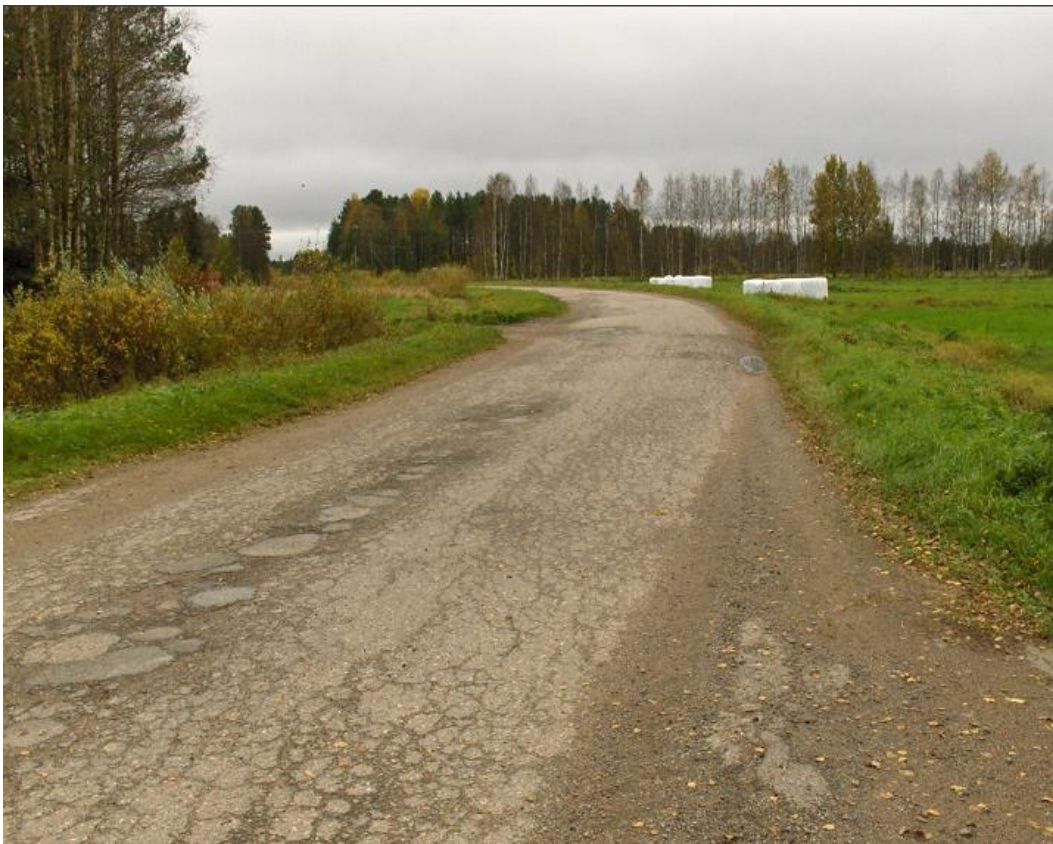
Päällysteessä voi olla erilaisia hajoamisvaurioita, kuten purkautumia ja reikiä. Tästä seuraa ajomukaavuden vähentyminen ja mahdollinen nopeusrajoituksen pudottaminen tien kunnon vuoksi. (kuva 4.)

KUVA 4. Tien keskiosassa on reikiä, päällystettä yritetty korjata (Piippo 2011)

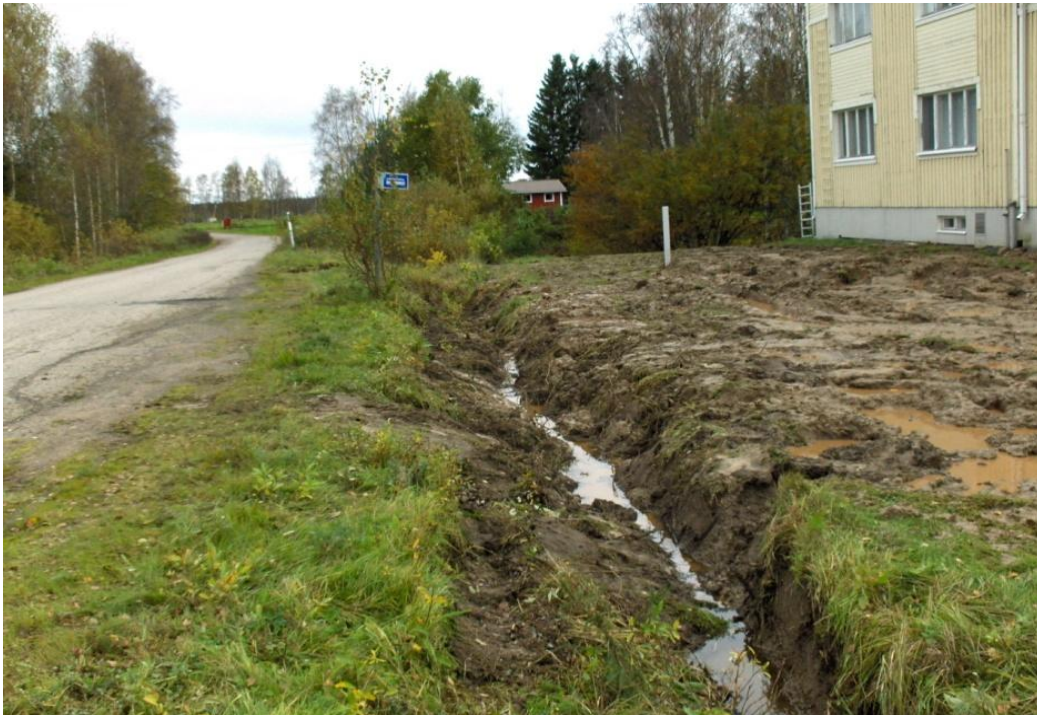
Alipääntiellä kuivatus on huonossa kunnossa. Osa rummuista on puhdistuksen tarpeessa ja muutamat vaativat uusimista. Rumpuja on paikoitellen liikkunut ja ne vaativat siirtymäkiilan rakentamisen. Sivuojissa vesi seisoo paikoitellen ja osa laskuojista on tukkeutunut (kuva 10).

KUVA 10. Sivuojien kunto vaihtelee Alipääntiellä (Piippo 2011)

Koko tieosuudelle tehdään ojitus, samalla aukaistaan tukkeutuneet rummut ja laskuojat kunnostetaan. Rumpujen painuminen, uusien laittaminen ja siirtymäkiilojen korjaus on tehtävä ennen sekoitusjyrsinnän aloittamista. Kun kuivatus on kunnossa, on hyvä aloittaa päällysteen korjaus. Siirtymäkiiloissa kaltevuutena voidaan käyttää kapeilla teillä 1:1,5 tai 1:2,5 tiehallinnon ohjeen mukaan. (Leikkaukset, kaivannot ja avo-ojarakenteet. 2005, 12.)

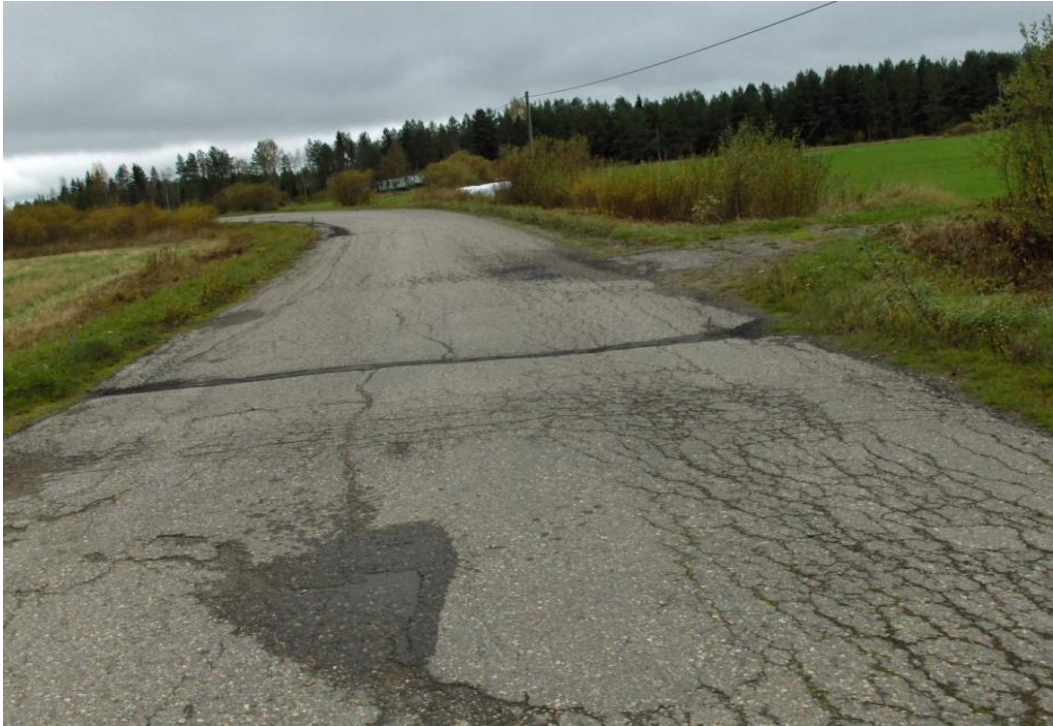
Öljysora- päällysteessä on monenlaisia vaurioita (kuva 11). Päällystettä on vuosien saatossa korjattu useampaan kertaan. Paikkausta, joka kestäisi vuosia on hankala saada.

KUVA 11. Pituussuuntaisia ja leveysuuntaisia vaurioita (Piippo 2011)

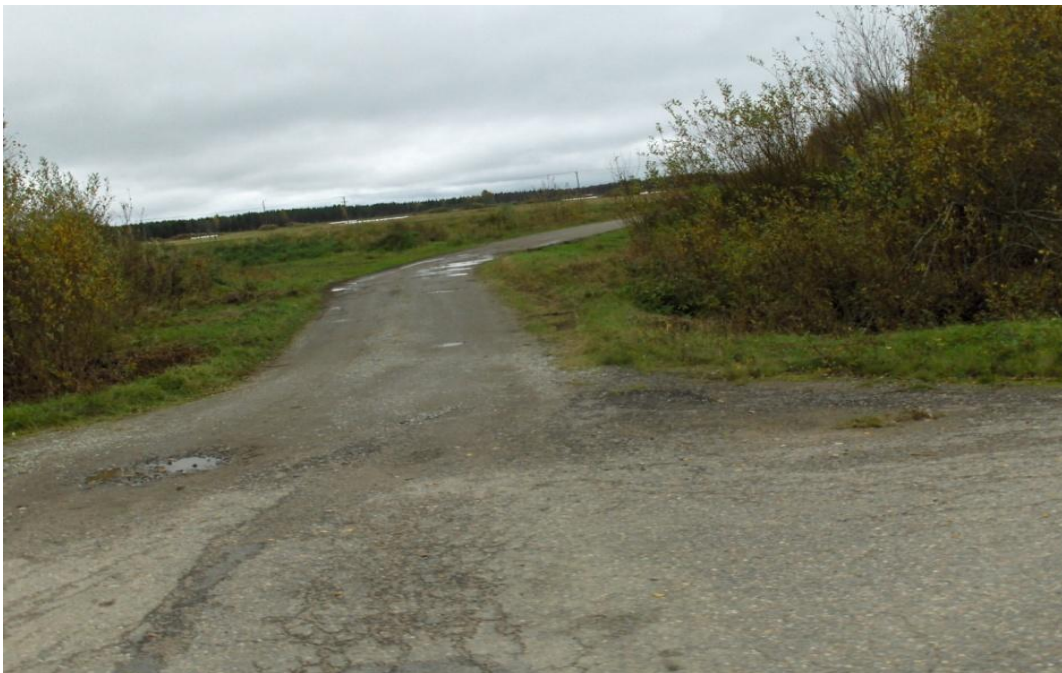
KUVA 12. Ojalantien jatkeena oleva kunnostettava sivuhaara (Piippo 2011)
