PUISEN OMAKOTITALON KUNTO- TUTKIMUS

Tekniikka ja liikenne
2012

The aim of this thesis was to find out the current condition and renovation requirements of the wooden detached house which was built on 1960. These aims were realized with help of the condition study.

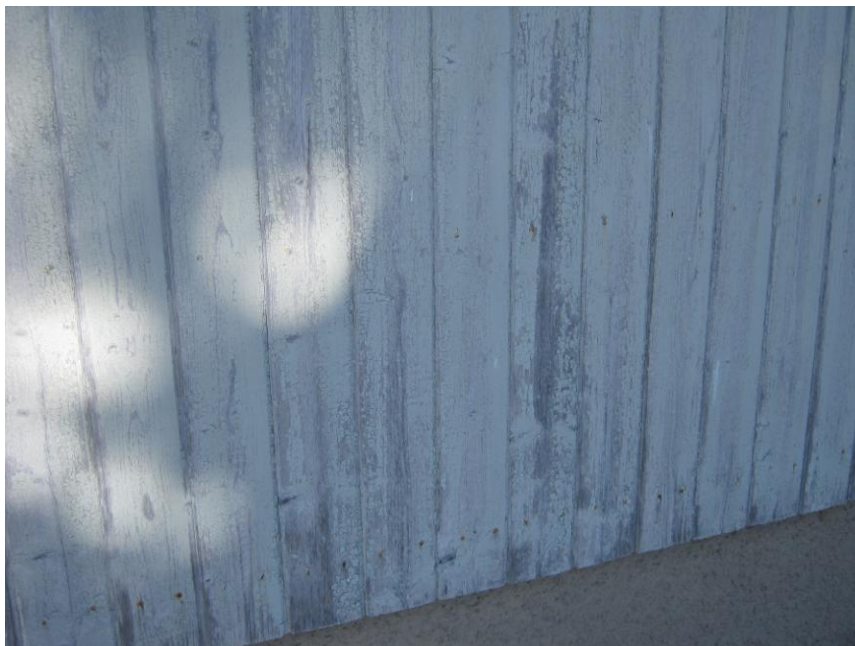
Rakennuksen ulkoseinät ovat pysty-laudoitettua kuusta. Laudoitus on maalattu vihreän harmaalla öljymaalilla. Aurinko on vahingoittanut maalipintaa etelän-, idän- ja lännenpuoleisilla julkisivuilla. Eniten maalipinta hilseilee etelänpuoleisella julkisivulla (kuva 3). Pysty-laudoitus on halkeillut paikoitellen seinän alapäästä etelänpuoleisella julkisivulla. Rakennuksen nurkkalaudoissa on merkkejä lahosta.

Kuva 3. Etelänpuoleisen julkisivun maalipinta hilseilee.

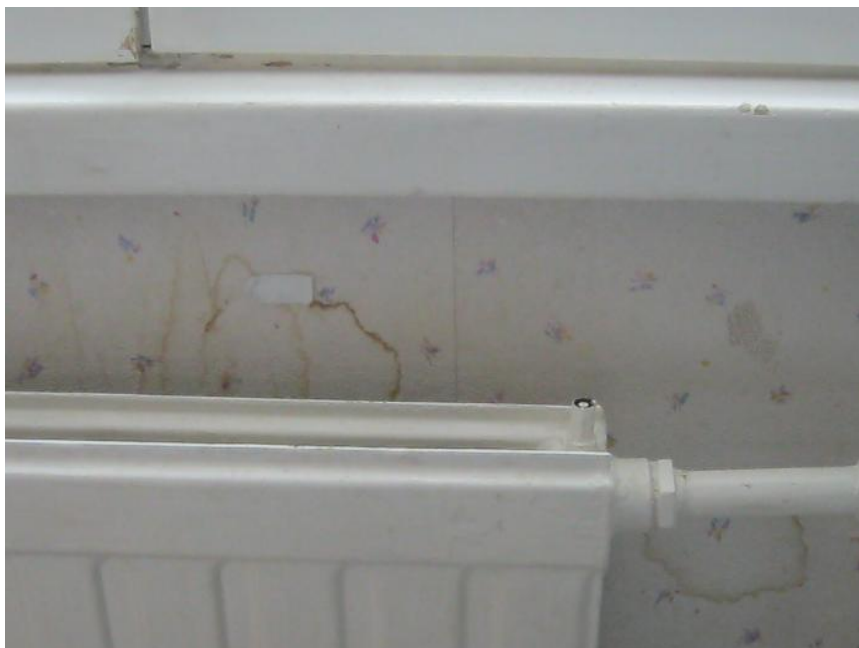
Yläkerran idän- ja pohjoisenpuoleisissa makuuhuoneissa on käytetty ulkoseinien sisäpinnan pinnoitteena tapettia. Tapetti on vaurioitunut ja värjäytynyt käytössä. Tapetti on paikoitellen saumojen kohdalla irronnut alustastaan. Yläkerran idän- ja pohjoisenpuolen makuuhuoneen tapeteissa on nähtävissä ikkunoiden kohdalla veden valumajälkiä (kuva 5). Kosteusmittauksien perusteella nämä kohdat olivat kuitenkin kuivia. Kosteusmittauksen tuloksia on käsitelty aikaisemmin kappaleissa 6.3 Pintakosteusmittaus ja 6.5 Rungon kosteusmittaus. Tarkemmat kosteusmittauksien tulokset selviävät liitteestä (1, s. 1-5). Mittauspisteet selviävät pohjakuivasta (9, s.1-2).

Kuva 5. Yläkerran idänpuoleisen makuuhuoneen ikkunan alapuolella on veden valumajälki.

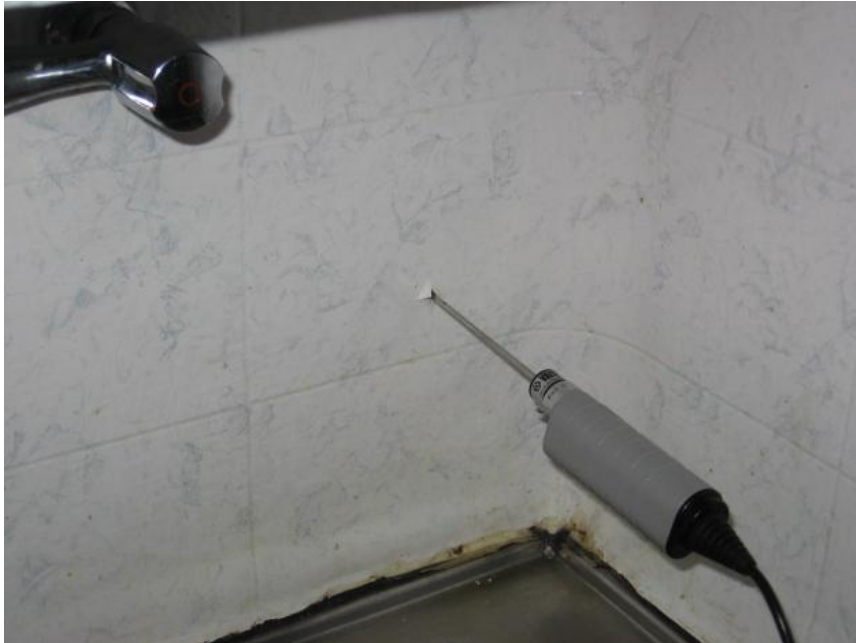
Kuva 7. Kosteusmittaus tiskialtaan yläpuoleisen väliseinän eristetilasta.

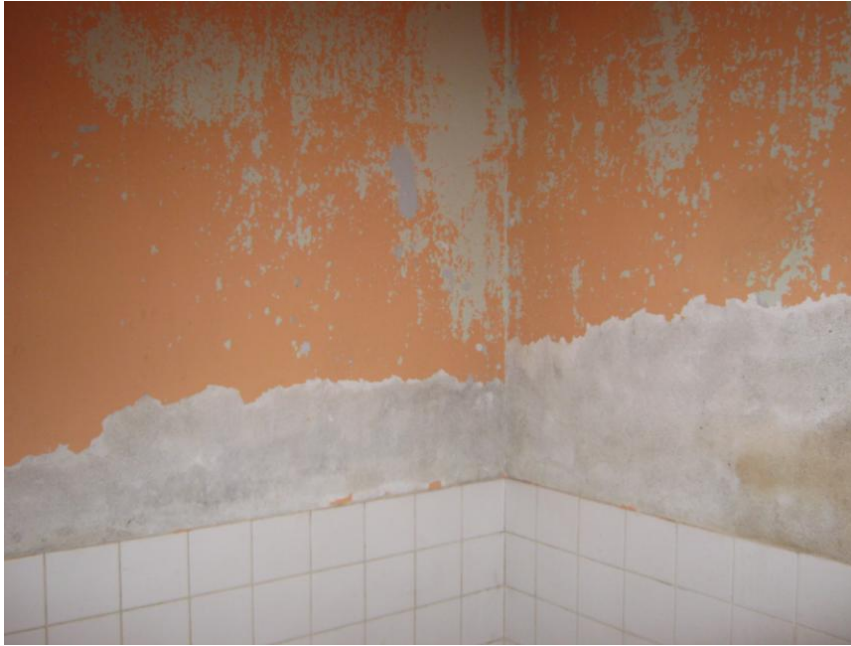
Takkahuoneessa keittiön ja takkahuoneen väliseinän pintamateriaalina on käytetty maalattua kipsoniittilevyä. Takkahuoneen ja pesuhuoneen väliseinän pintamateriaalina on maalattu laastipinta. Pesuhuoneen ja keittiön väliseinän pintamateriaalina on käytetty klinkkerilaattaa ja maalattua laastipintaa. Klinkkerilaatat ovat hyvässä kunnossa, mutta laastin maalipinta hilseilee. Maalipinta hilseilee pesuhuoneen käytöstä syntyneen vesirasituksen vuoksi (kuva 8).

Kuva 8. Pesuhuoneen väliseinän klinkkerilaatta ja hilseilevä maalipinta.

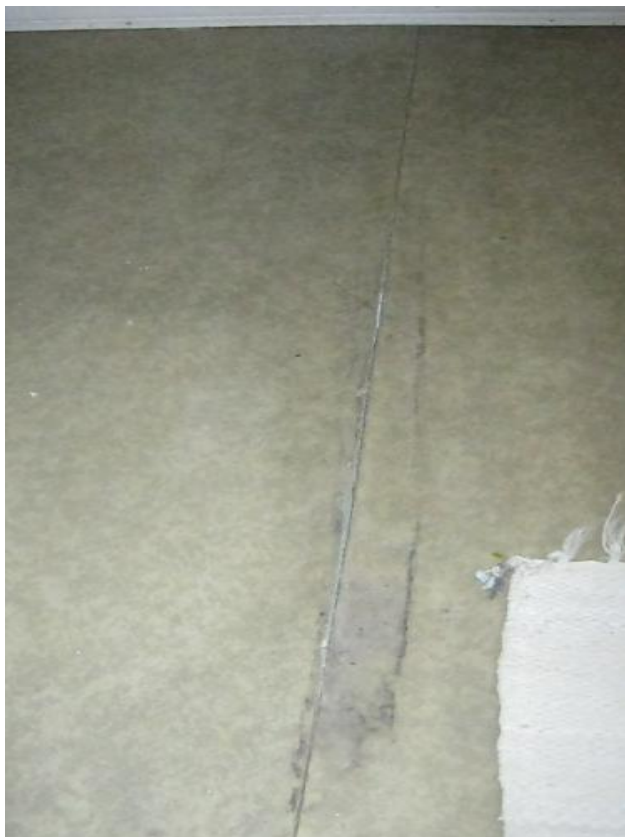
Muovimatto on päässyt paikoitellen irtoamaan alustastaan maton saumojen kohdalta idänpuoleisessa makuuhuoneessa (kuva 10). Yläkerran muissa makuuhuoneissa muovimatto on kiinni alustastaan ja on hyvässä kunnossa. Komerojen lautalliat, yläkerran eteisen kvartsivinyylilaatat ja wc:n klinkkerilaatat ovat hyvässä kunnossa.

Kuva 10. Idänpuoleisen makuuhuoneen muovimatto on irti alustastaan.

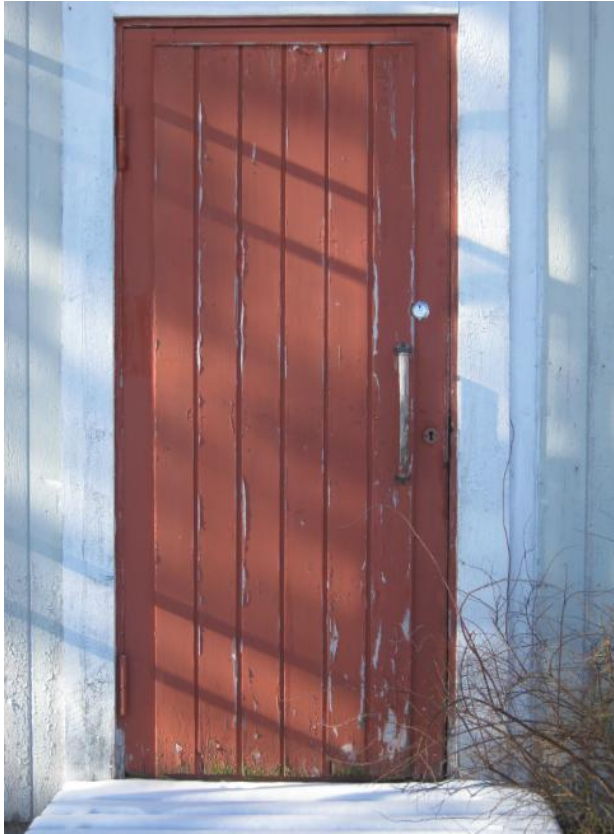
Kuva 13. Takkahuoneen ovi.

Takkahuoneen oven maali hilseilee ja ovi on paisunut (kuva 13). Ovi ei aukea tästä syystä kunnolla. Oven vasemmassa alakulmassa on reikä, mikä johtuu oven paneelien lahoviasta (kuva 14). Oven paneelit pääsevät lahoamaan, koska oven edustalla on talvisin lunta ja sulava vesi pitää puun pitkään kosteana. Takkahuoneen ovesta otetusta lämpökamerakuvasta käy ilmi, että oven nurkan reiästä sekä oven ja karmin välistä pääsee kylmää ilmaa sisälle rakennukseen. Oven tiivisteet ovat huonossa kunnossa ja puuttuvat paikoitellen kokonaan. Tämä selittää osaltaan kylmän ilman tunkeutumisen sisälle rakennukseen.

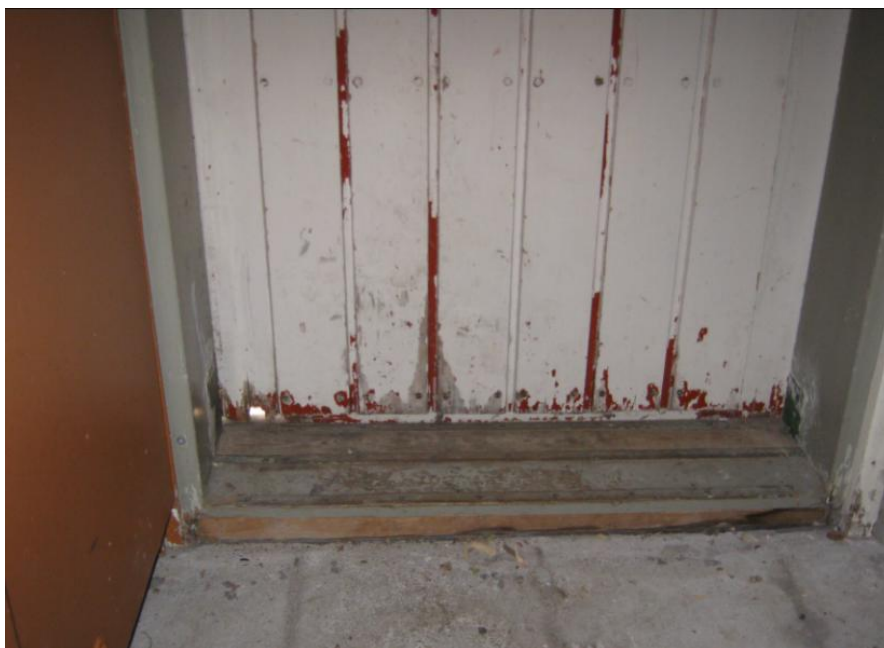
Kuva 14. Takkahuoneen ovessa on reikä.

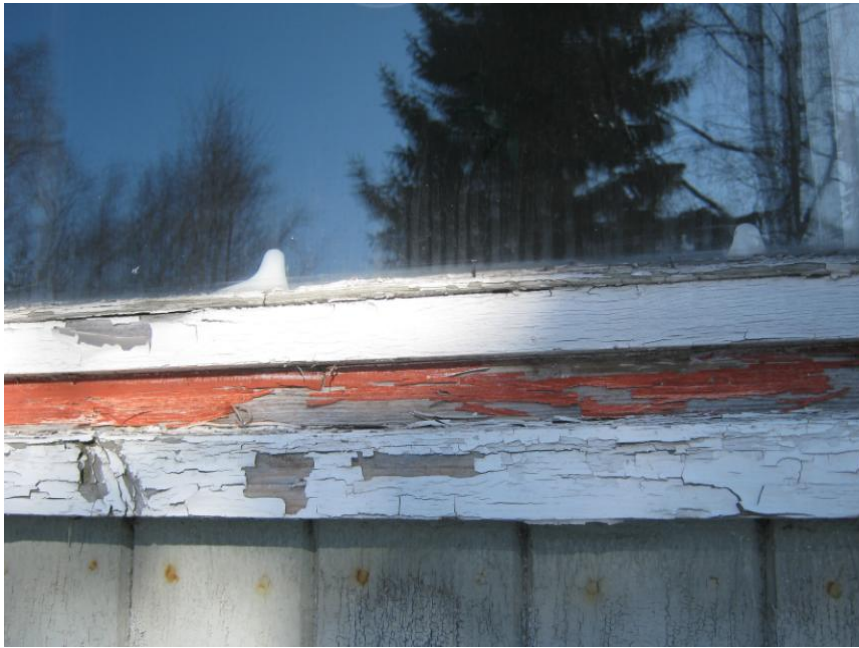
Rakennuksessa on kaksilasiset ikkunat. Tuuletusikkunat aukeavat ulos- ja sisäänpäin. Rakennuksen kaikkien ikkunoiden karmit, puitteet ja ikkunalistat ovat valkoiseksi maalattua mäntyä. Etelän-, idän- ja lännenpuoleisilla julkisivuilla ikkunoiden rakenteet ovat huonoimmassa kunnossa. Varsinkin ikkunoiden karmien maalipinta hilseilee näillä julkisivuilla (kuva 15). Pohjoisen julkisivun ikkunoiden rakenteet altistuvat vähän auringolle ja sateelle, ja ovat siksi hyvässä kunnossa.

Kuva 15. Ikkunan karmin maalipinta hilseilee eteläpuoleisella julkisivulla.

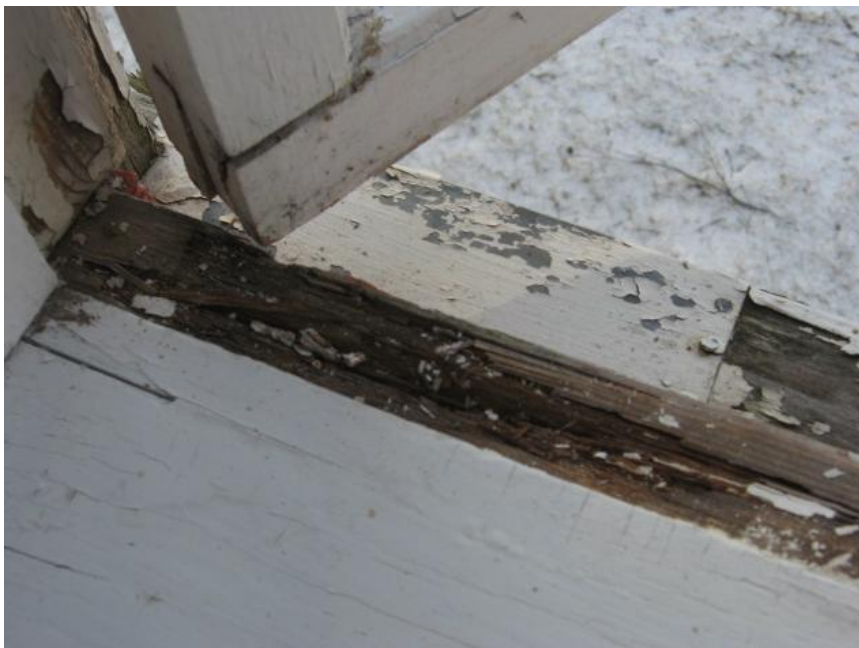
Huonoimmassa kunnossa on olohuoneen eteläpuoleinen ikkuna. Ikkunan karmi on päässyt ulkopuolelta lahoamaan (kuva 16). Ikkunan karmin maalipinta hilseilee. Ikkunalistat ovat rikkoutuneet paikoitellen ikkunan alaosasta lahon vaikutuksesta.

Kuva 16. Eteläpuoleisen ikkunan vaurioitunut karmi.

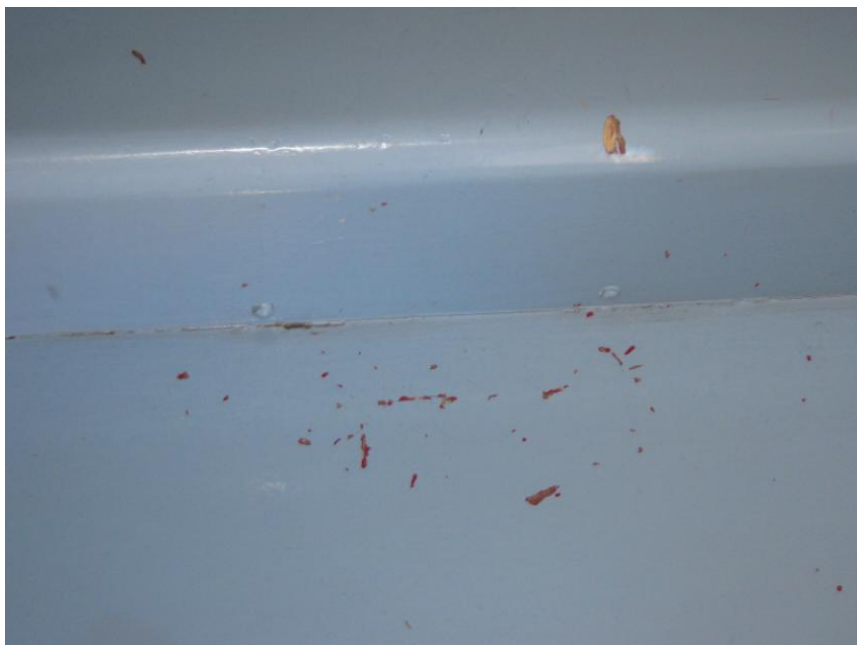
Rakennuksen sisäportaat on valmistettu koivuvanerista taivuttamalla. Vaneri on maalattu. Portaat ovat liukkaat ja vanerissa on nähtävillä kolhuja (kuva 17).

Kuva 17. Sisäportaissa näkyviä kolhuja.

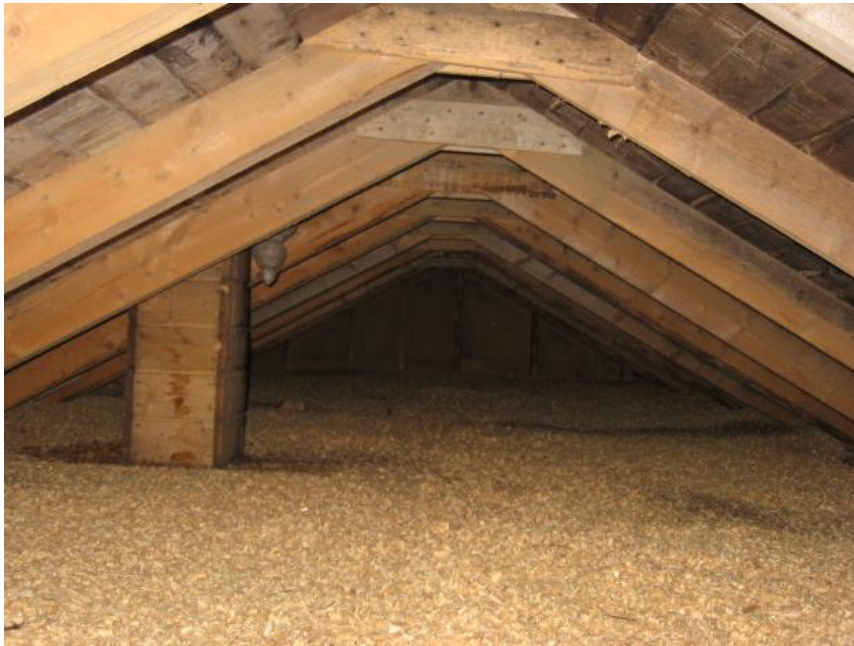
Vesikaton materiaalina on käytetty sementtitiiliä. Tiilet ovat kuluneet, mutta näkyviä halkeamia tiilissä ei huomaa. Kiinteistön omistaja on vaihtanut rikkiäisiä tiiliä tarvittaessa uusiin. Tiilien alla on tiiliruoteet ja rimoituksella toteutettu 10 mm:n ilmarako. Rimoituksen alla on aluskatteena tervapahvi ja sen alla umpilaudoitus. Katon pääkannattimina on käytetty kattoniskoja, jotka ovat kooltaan 60 x 170 mm:ä ja niiden väli on 900 mm:ä (kuva 18).

Kuva 18. Yläpohjan ryömintätila ja kattoniskat.

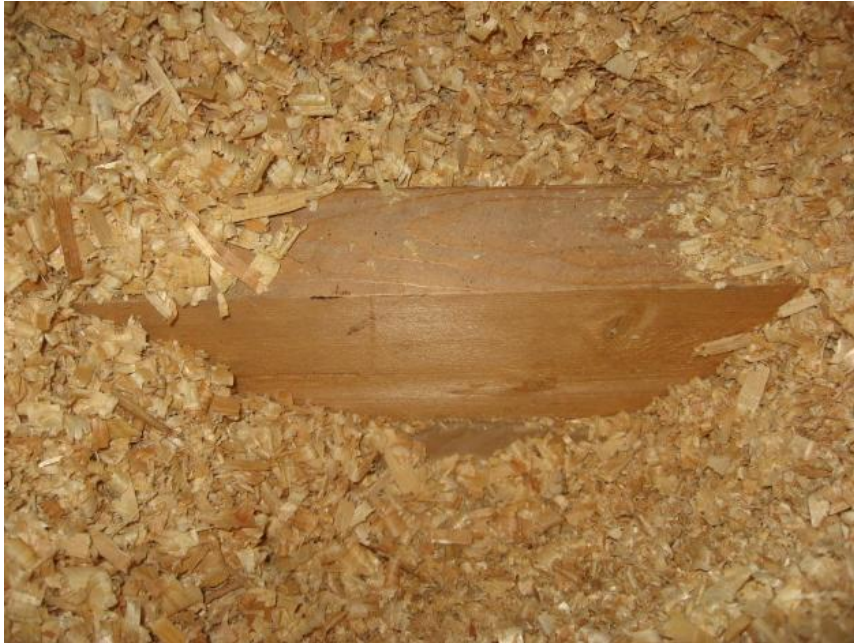
päälle. Kutterinlastu on hyvässä kunnossa eikä se ole päässyt painumaan. Kutterinlastun sisällä kulkevat katoniskat eivät ole mustuneet (kuva 19). Kattoniskan alapuolella oleva rakennuspahvi on ehjä.

Kuva 19. Kutterinlastun sisällä kulkeva katoniska ja niskan alapuoleinen rakennuspahvi.

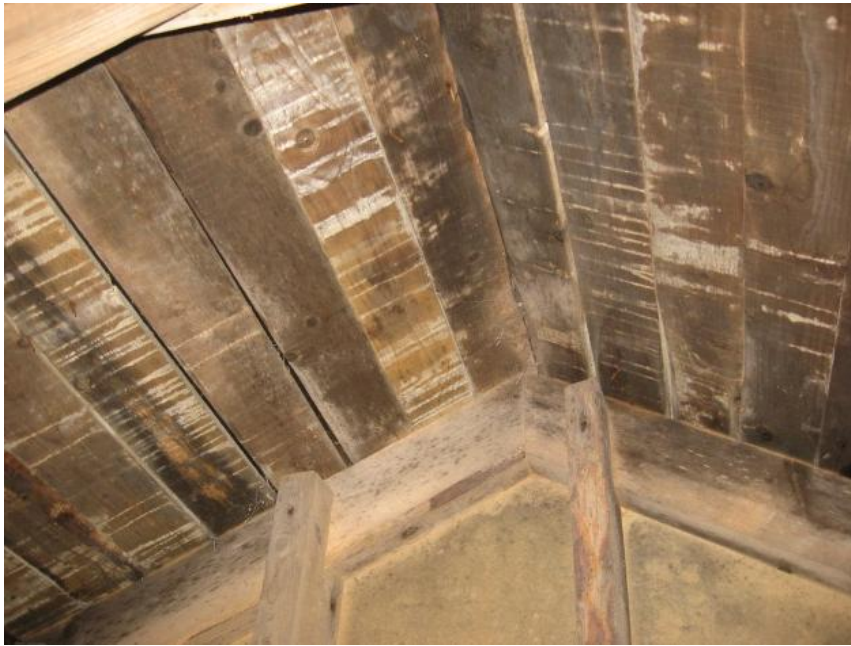
Syy home- ja lahottajasienten olemassaoloon selittyy ryömintätilan huonosta tuuletuksesta ja rikkinäisestä aluskatteesta, joka pitää umpilaudoituksen märkänä. Tilasta 11.3.2012 mitattu ilman suhteellinen kosteus (RH) ja ilman lämpötila olivat 22,4 % ja +5 °C:ta. Tarkemmin lahoamista ja homehtumista on käsitelty kappaleissa (3.1.2 Lahoaminen) ja (3.1.3 Homehtuminen).

Kuva 20. Vesikaton umpilaudoitus ja tummunutta kattoniskaa.

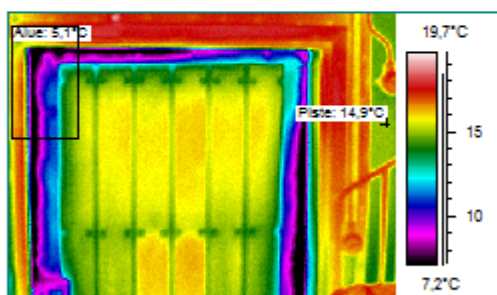
Korpelantie 17, 64700 Teuva**9.3.2012****9. Takkahuoneen ovi**

Mittauspiste	14,9°C
Mittausalue	5,1°C
Mittausalue	18,0°C
