AS OY NUOLIHARJUN LVI-JÄRJESTELMIEN KUNTOTUTKIMUS

Toni Ryyänen
Opinnäytetyö
Kevät 2012
Talotekniikan koulutusohjelma
Oulun seudun ammattikorkeakoulu

Opinnäytetyön nimi: As Oy Nuoliharjun LVI-järjestelmien kuntotutkimus

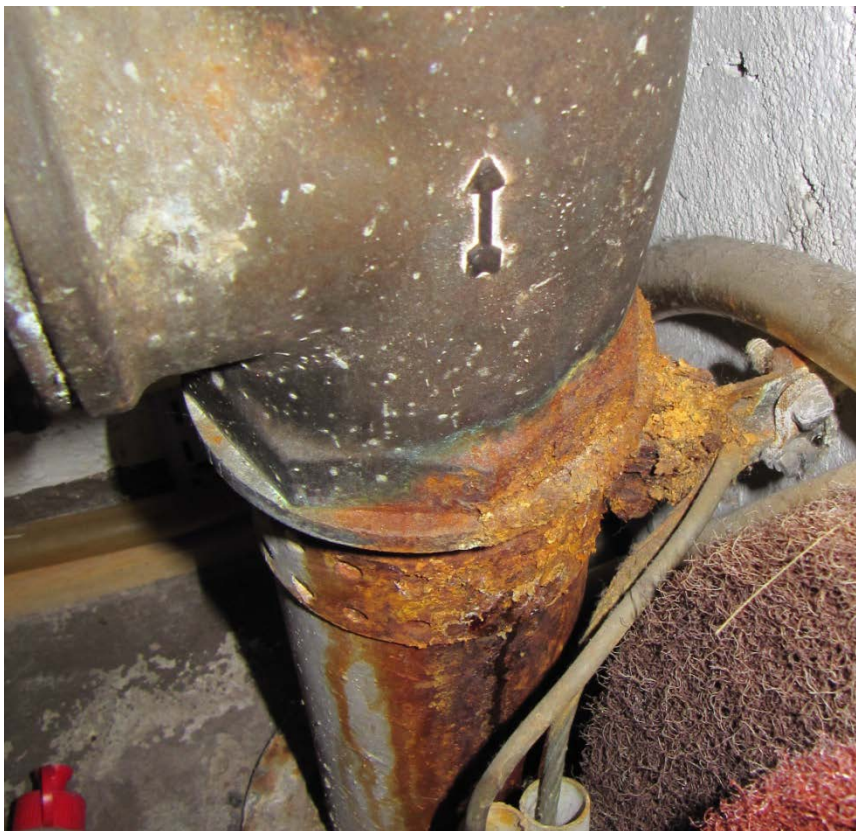
Silmämääräisen katselmuksen yhteydessä tutkituista kylmävesijohtojen osioissa tavattiin yksi ongelmakohta. Siivoushuoneessa, jossa sijaitsee vesimittari, havaittiin lattiasta tulevassa päävesijohdon liitoskohdassa korroosiota. Havainto on esitetty kuvassa 2.

KUVA 2. Korroosiota päävesijohdon liitoskohdassa

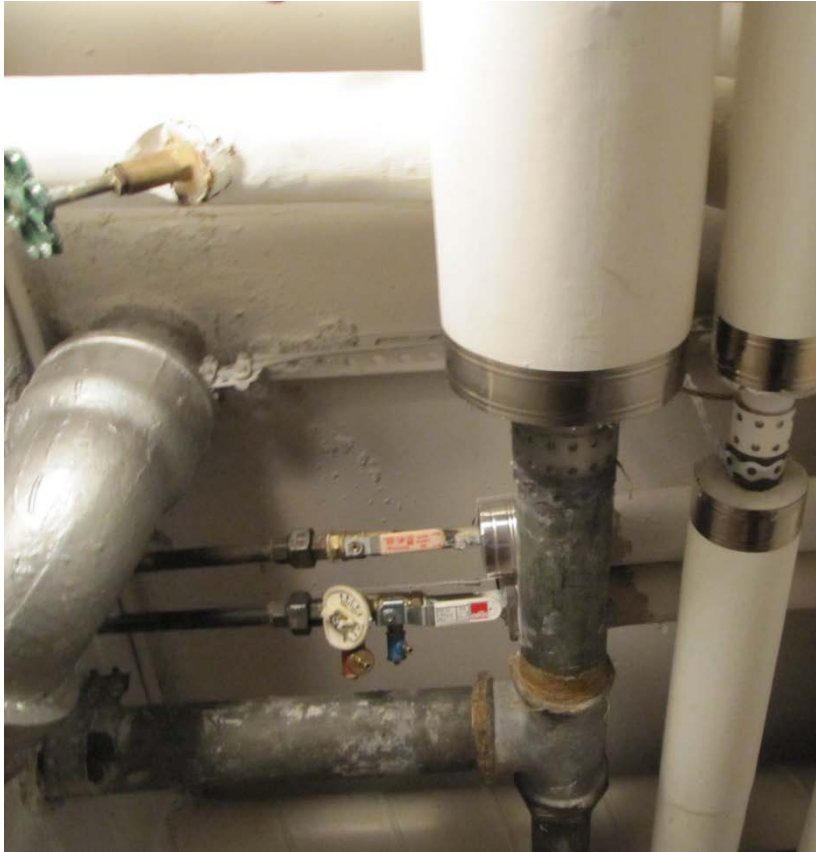
Kylmävesijohtojen osalta muissa tunnetuissa ongelmakohtissa, kuten mutkat ja liitokset, ei havaittu päällepäin näkyviä viitteitä korroosiosta. Kuvassa 3 on yleinen ongelmakohta, jossa ei havaittu ongelmia.

KUVA 3. T-haara kylmävesijohdossa on yleinen ongelmakohta

Kylmävesijohtojen seinämävahvuuksia mitattiin rakennuksen yleisissä tiloissa. Selkeimmät mittaustulokset ultraäänimittarilla saatiin kuvassa 3 esitetystä kohdasta, jossa kylmävesijohto jakautuu kahteen eri suuntaan kahtena eri putkikokona. Mitattujen putkien koot olivat DN 65 ja DN 50. Seinämävahvuudet molemmissa putkissa ovat asennettaessa olleet 3,65 mm ja mitatut seinämävahvuudet vaihtelivat DN 65 -koon putkessa välillä 2,2–3,7 mm sekä DN 50 -koon

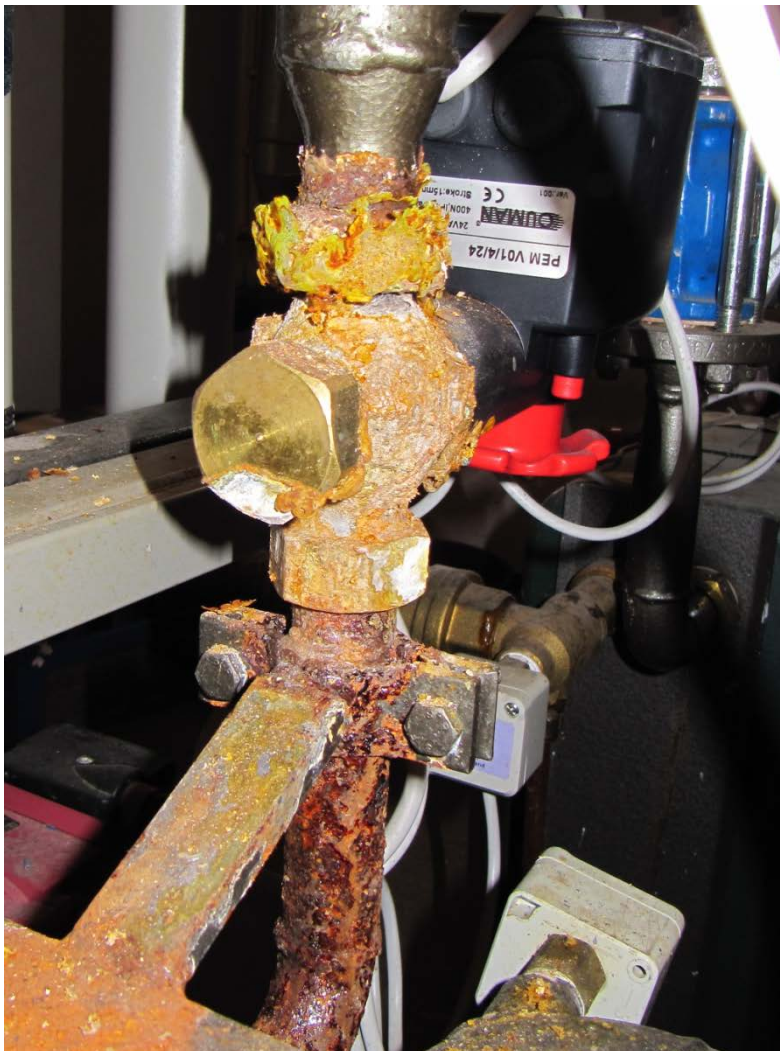
KUVA 5. Lämmityspiirin säätöventtiilin liitos vuotaa

Kuvassa 5 havaittu ongelma vaatii pikaista tarkastelua. Korroosio johtuu todennäköisesti asennusvaiheessa huonosti kiristetyistä liitoksesta, minkä vuoksi liitos on päässyt vuotamaan ja aiheuttanut korroosiota säätöventtiiliin ja putkien pinnalle. Toinen lievä ongelmakohta löytyi saunaosastolta. Miesten suihkuhuoneeseen sijoitetun lämmityspatterin alakulma on ruostunut. Ongelma on yleinen suihkuhuoneisiin sijoitetuissa pattereissa, koska ne altistuvat ulkopuoliselle kosteudella suihkun läheisyydestä johtuen. Kuvassa 6 on esitetty kyseinen ongelmakohta.

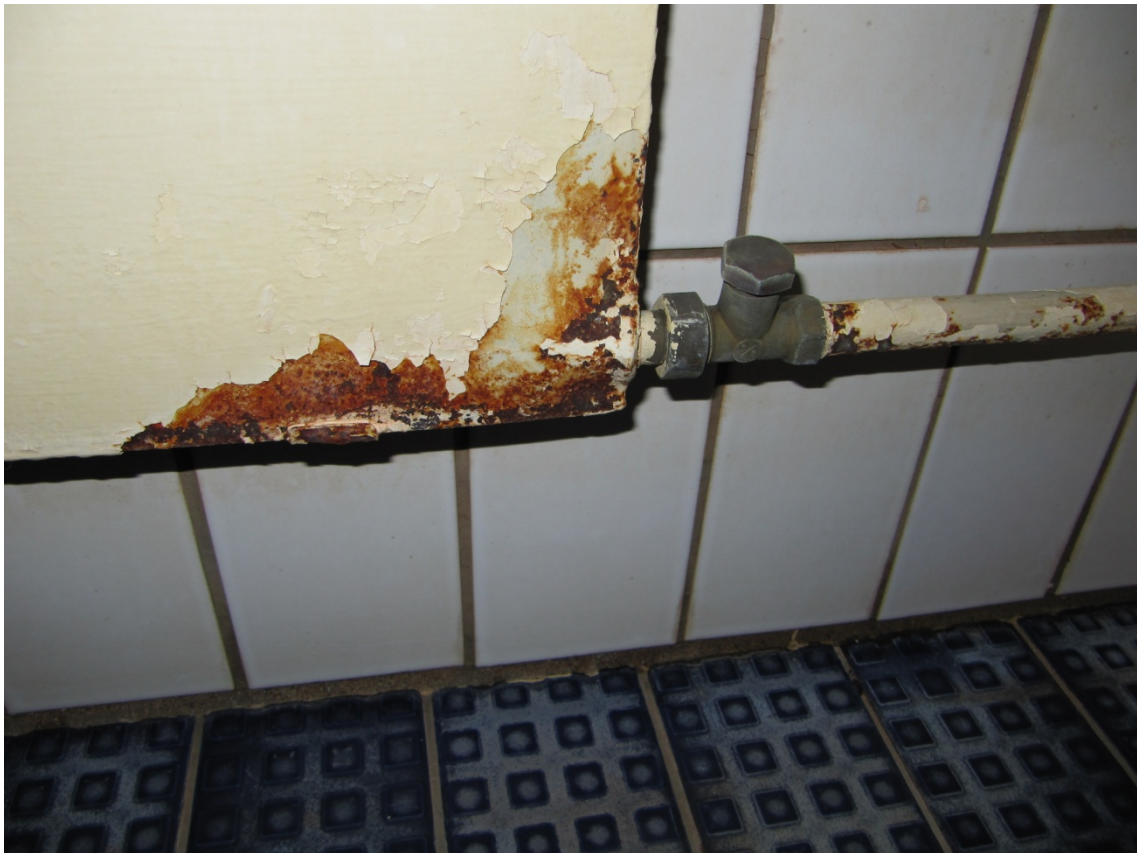
KUVA 6. Lämmityspatteri suihkuhuoneessa

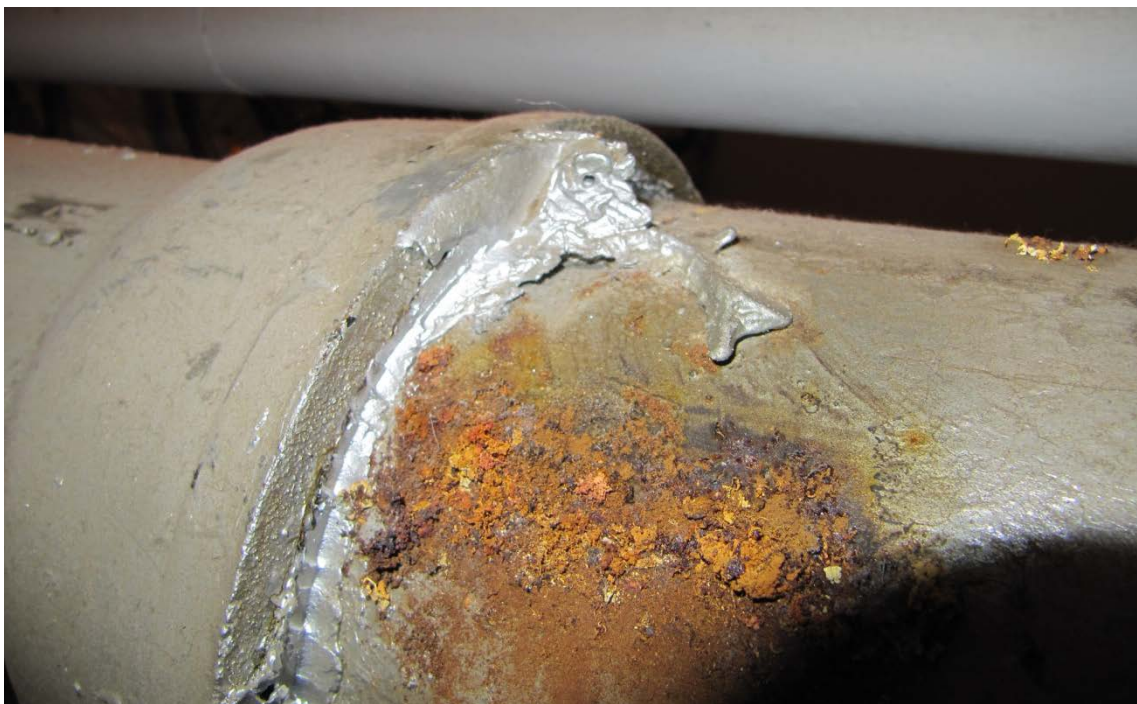
Silmämääräisessä katselmuksessa havaittiin muutamia ongelmakohtia viemäriverkostoa koskien. Kuvassa 7 on esitetty rakennuksen A-rapun pyörävarastossa kulkevan vaakaviemärin liitoksessa näkyvät ongelmat. Liitosta on mahdollisesti tiivistetty uudelleen lyijyllä siinä olleen vuodon takia. Vuodosta on aiheutunut selkeää korrosioitumista putken ulkopinnalle.

KUVA 7. Valurautaviemärin liitos, joka on mahdollisesti uudelleen tiivistetty

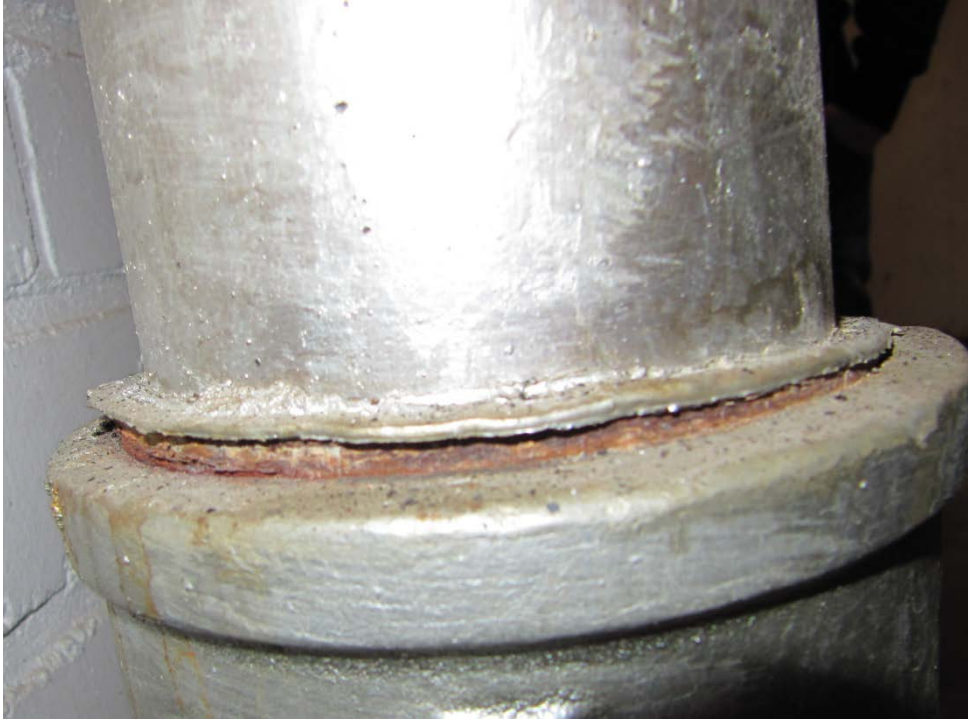
Liitoskohdat ovat yleinen ongelmakohta valurautaviemäreissä niissä liikkuvan kiintoaineksen aiheuttaman tärähtelyn vuoksi. Ongelmakohtia ovat myös verkostossa olevat mutkat ja pitkät vaakavedot. Kuvissa 8 ja 9 on vertailtu hyvää ja huonoa muhviliitosta. Kuvassa 8 esitetty liitos sijaitsee pyykinkuivaushuoneessa ja kuvassa 9 esitetty liitos sijaitsee kerhohuoneessa.

KUVA 8. Valurautaviemärin muhviliitos, joka on noussut pois paikaltaan

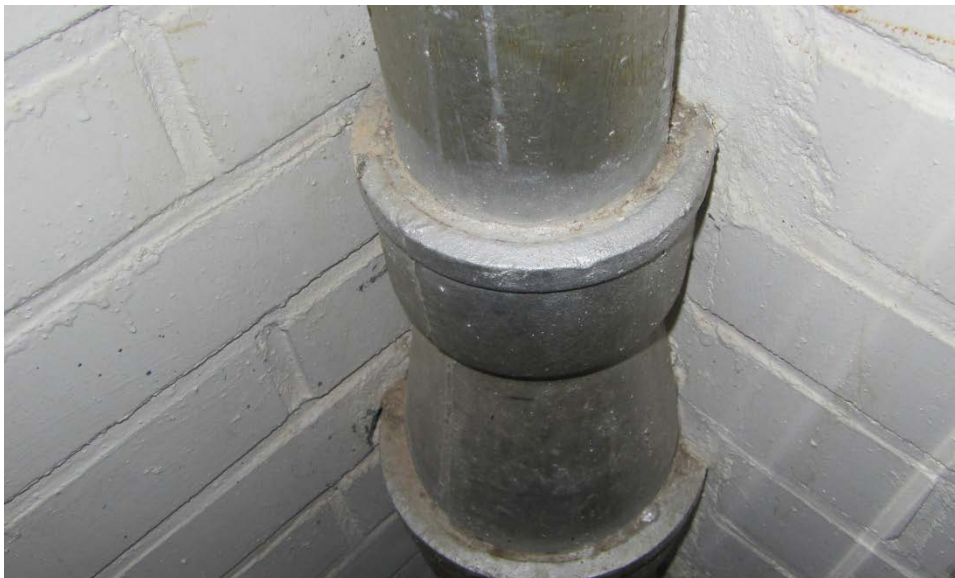
KUVA 9. Valurautaviemärin muhviliitos, joka on pysynyt paikallaan
