Lauri Marjanen

BETONIJULKISIVUN KORJAUSTARPEEN ARVIOINTI

Tämän opinnäytetyön on tilannut Runosmäen Lämpö Oy yhdessä As. oy Majoitusmestarin hallituksen kanssa. Työn tarkoituksena oli tehdä betonijulkisivun korjaustarpeen arviointi vuonna 1975 valmistuneelle kerrostalolle. Tarkoitus oli selvittää julkisivun tämänhetkinen kunto ja arvioida vaurioiden etenemisnopeus. Tutkimuksen perusteella oli myös tarkoitus ohjeistaa taloyhtiötä jatkon kannalta. Kyseessä oli taloyhtiö, jossa on 4 keskenään samanlaista taloa. Talot ovat 3-kerroksisia pesubetonipintaisia sandwich-elementtitaloja. Taustatutkimuksena työtä varten käytiin ensin läpi 1970-luvulla käytettyjä työtekniikoita ja niihin liittyviä virheitä. Lisäksi perehdyttiin julkisivun vaurioihin ja kuntotutkimuksen menetelmiin.

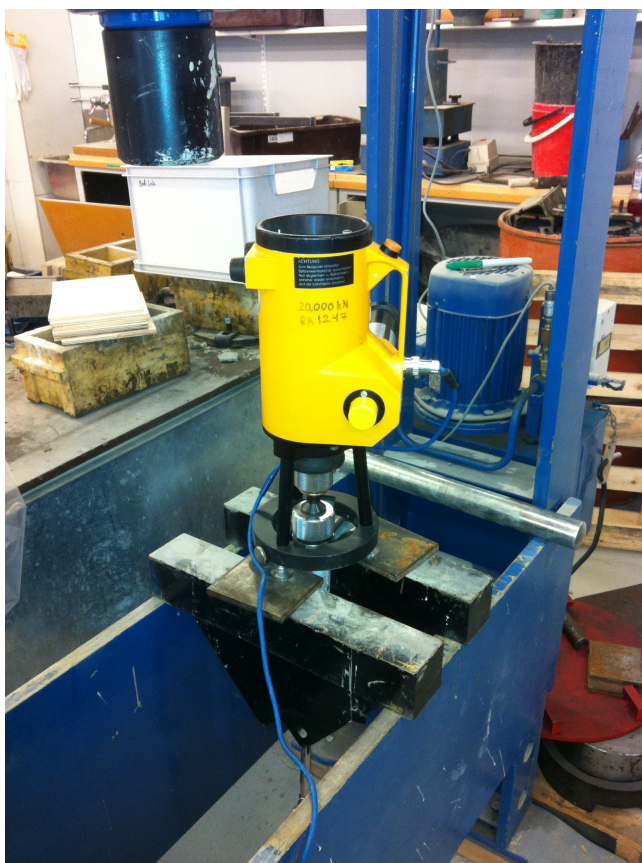
Kuva 9. Vetokokeet.

Vetokokeiden tulosten perusteella voidaan arvioida rapautumisen aste rakenteessa. Taulukossa 5 on esitetty vetokokeiden tulokset.

Ohuthietutkimusten perusteella betoni ei ollut juurikaan pakkasrapautunut. Ve-
tokokeessa ilmeni kuitenkin erittäin heikkoja tuloksia, jotka voivat olla peräisin
joko pakkasrapautumisesta, tai tässä tapauksessa valmistusvaiheen virheistä.
Oli syynä kumpi tahansa, ne saattavat vaikuttaa ulkokuoren sisäkuoreen kiinnit-
tävien ansaiden kykyyn kantaa ulkokuoren omasta painosta johtuvat kuormituk-
set. Elementtien valmistusvaiheessa syntyvät valmistusvirheet saattavat olla
paljon paikallisempia kuin pakkasrapautumisesta johtuvat vauriot. Vaikka ohut-
hietutkimuksessa ei pakkasrapautumaa havaittu, on silti syytä olettaa, että sitä
on aiheutunut. Tämä johtuu siitä, että betoni ei ole pakkasenkestävää, ja raken-
teesta löytyi merkkejä kosteuden kulkeutumisesta jolloin pakkasrapautuman
riski on aina olemassa. Myös ohuthietutkimuksen tulokset voivat vaihdella ja
niihin on suhtauduttava varauksella. Kaikkia tutkimustuloksia yhdessä tarkaste-
