PARITALON KUNNOSSAPITOSUUNNITELMA JA ENERGIASELVITYS

Opinnäytetyö
Toukokuu 2012

Rakennustekniikan koulutusohjelma
Tekniikan ja liikenteen ala

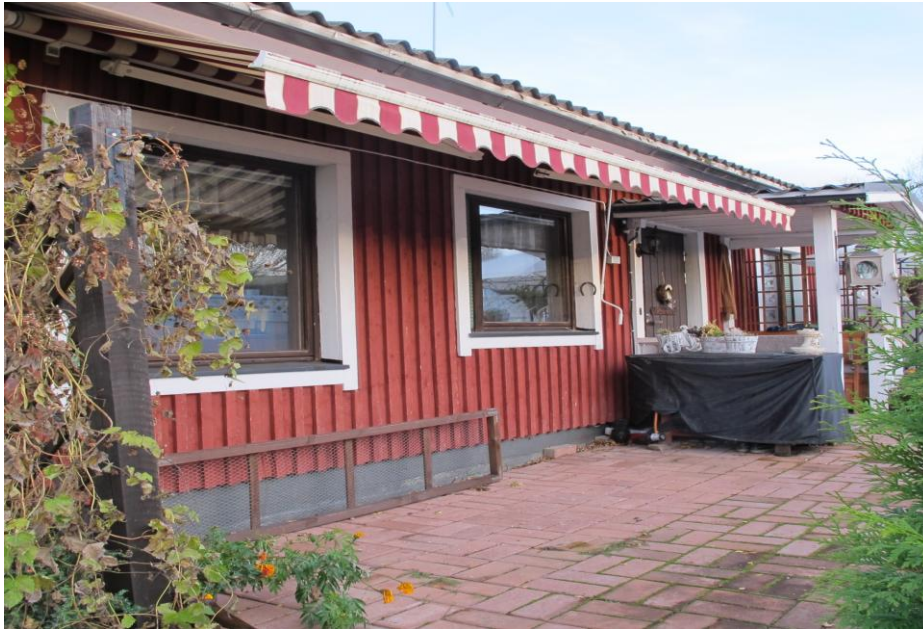
KUVIO 6. Asunnon 1 etupiha

cm. Alapihalla sokkelin korkeus maanpinnasta on keskimäärin noin 30cm. Rakennuksen päädyissä sokkelin korkeus maanpinnasta on liian vähän, sillä paikoittain rakennuksen ulkoverhous on ainoastaan noin 5cm päässä maanpinnasta. Asunnon 1 pihakiveys vaikuttaisi kallistukseltaan riittävältä rakennuksesta poispäin (ks. kuvio 6).

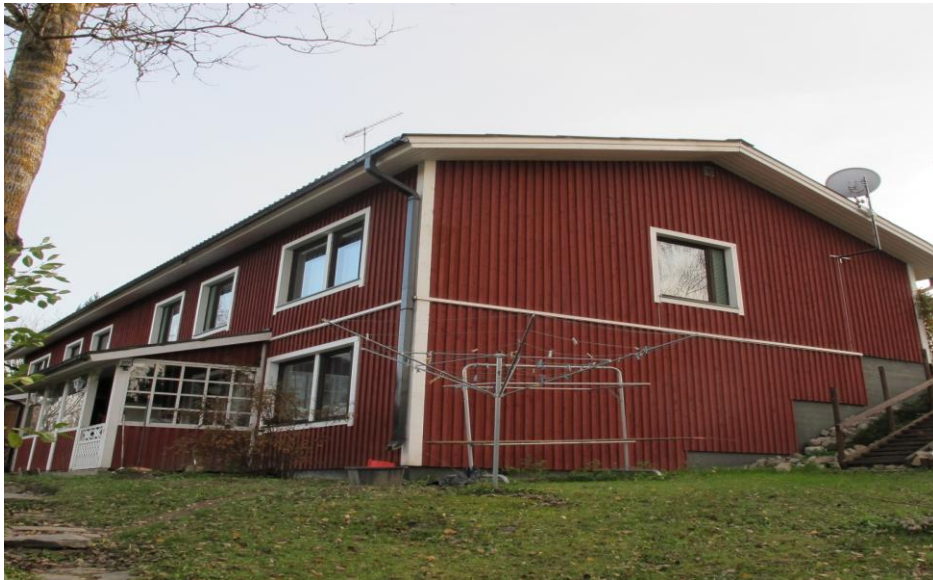
KUVIO 7. Maanpinnan kaltevuus rakennuksesta pois päin alapihalla

Rakennusta ympäröivä maanpinta tulisi muotoilla siten, että maa viettää sokkelista pois päin kolmen metrin etäisyydellä vähintään 1:20. Rakennuksen vierestä sadevedet tulisi johdattaa sadevesiviemäreillä tai ojittamalla ympäröivään maastoon, kuitenkin niin että siitä ei koidu haittaa naapuritonteille. (Rakentamismääräyskokoelma, osa C2, 5.)

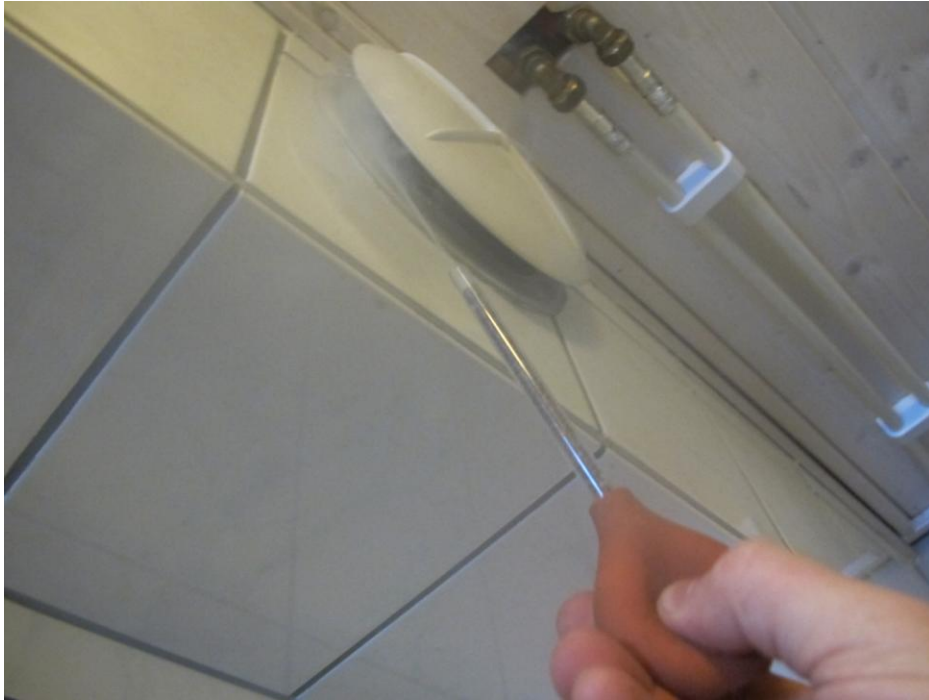
KUVIO 8. Ilmanvaihdon testaus merkkisavuilla

vaihto kanavaan riittävästi mutta kauempana poistoilmaventtiilistä, kylpyhuoneen keskellä, huoneilma ei oikeastaan vaihtunut.

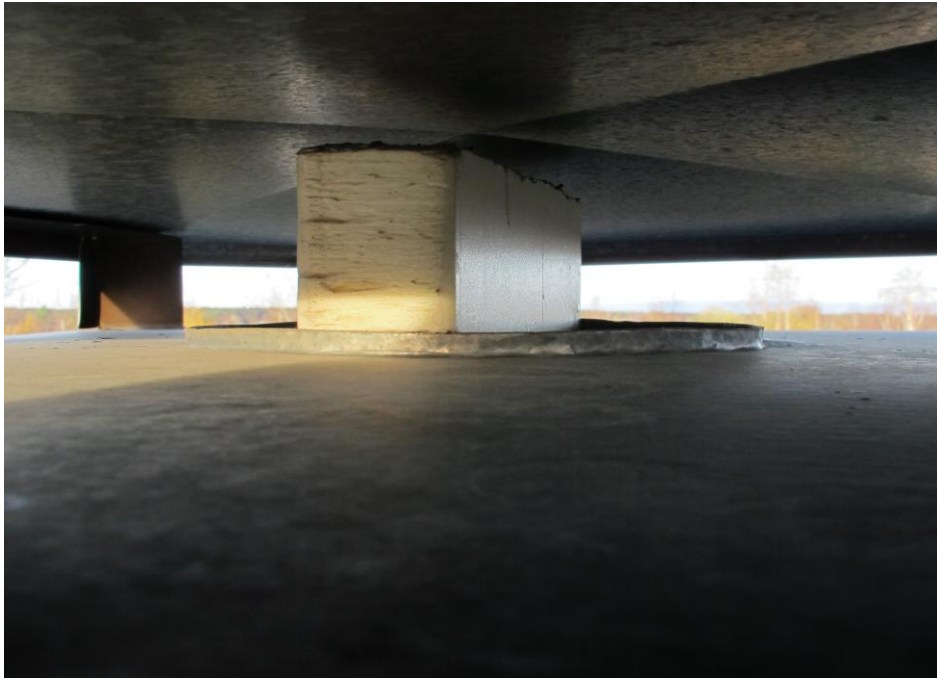
KUVIO 9. Huoneistojen yhteisessä IV-kanavassa oleva solumuovieristelevy

Korvausilma asuntoihin on järjestetty seinissä olevilla korvausilmaventtiileillä. Haastatteluiden mukaan asukkaat ovat joutuneet pienentämään tai jopa tukkimaan seinissä olevia korvausilmaventtiileitä kylmän sään aikaan tulevan vedon tunteen takia. Haittana kuitenkin makuuhuoneissa asukkaat ovat havainneet raittiin ilman puutteen öiseen aikaan, mikäli raitisilmaventtiili sekä huoneiden väliovet ovat suljettuina. Vesikatolla olevaan poistohormien yhtymäkohtaan asukkaat ovat joitakin vuosia sitten asentaneet solumuovieristelevystä kaistaleen, jolla on pyritty vaimentamaan naapurihuoneistosta ilmanvaihtokanavien kautta kantautuvia ääniä (ks. kuvio 9).

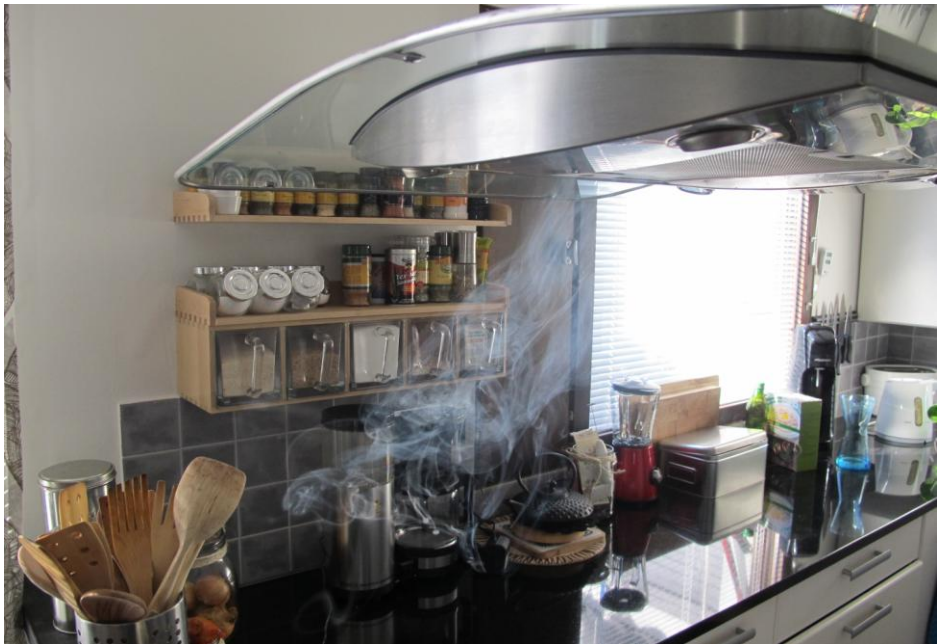
KUVIO 10. Liesituulettimen tehokkuuden testaaminen merkkisavuilla

Liesituulettimien poistoilman tehokkuus tarkastettiin merkkisavun avulla ja havaittiin että tuuletin poistaa täydellä teholla vaivattomasti ruoanlaitosta aiheutuvat höyryt ja hajut (ks. kuvio 10).

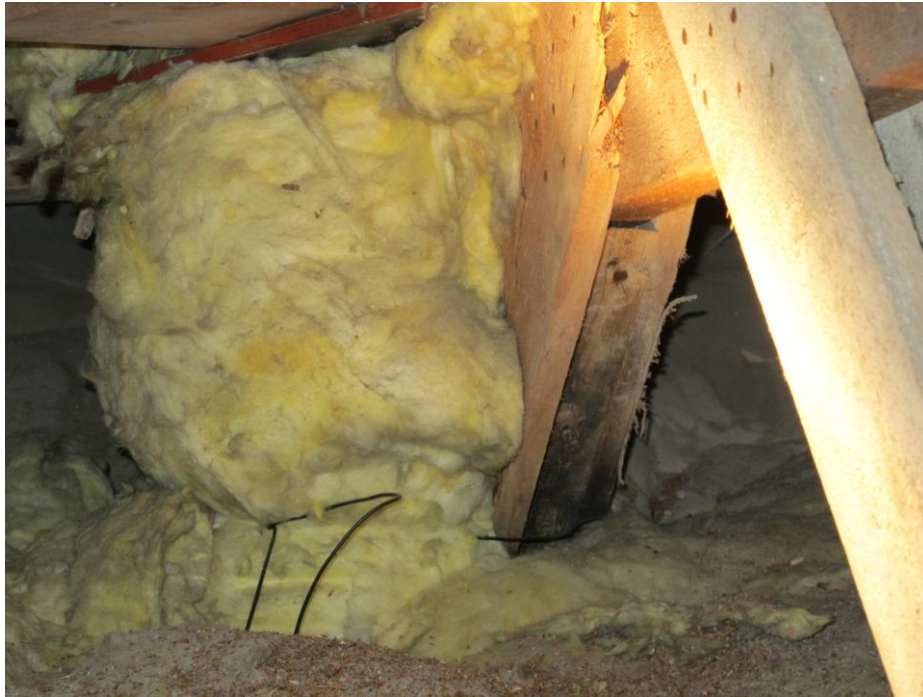
KUVIO 11. Liesituulettimen poistokanavan eristeet

Ullakolla olevien ilmanvaihtokanavien eristeet sekä katon tukirakenteet olivat lievästi tummuneet liesituulettimien poistokanavien kohdilta (ks. kuvio 11). Syyksi tummumiselle voi olla mahdollisesti jonkinlainen ilmavuoto, josta aiheutuu veden kondensoitumista eristeisiin ja kattorakenteisiin.

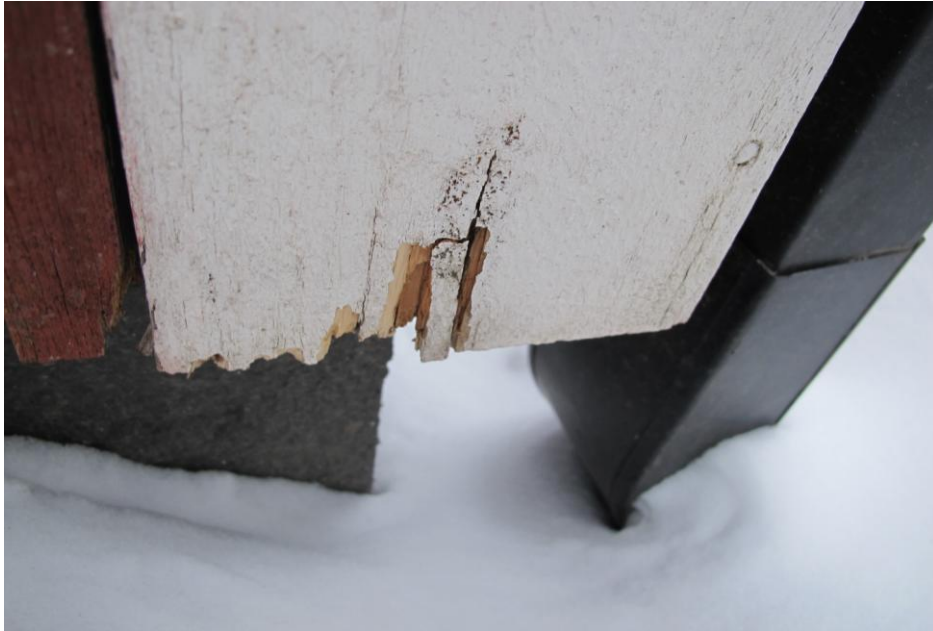
KUVIO 13. Julkisivuverhouksen nurkkalaudoitus

Julkisivujen verhouksena on käytetty rimalautoitusta molemmissa kerroksissa. Kerrosten liittymäkohdassa on poikittain kulkeva tippapelti, jolla julkisivuverhous on katkaistu kerrosten välillä. Pellin kunto on hyvä eikä maali ole hilseillyt pois. Julkisivuverhous on maalattu punamultamaalilla ja sen kunto oli pääosin hyvä. Ainoastaan nurkkalautoituksissa oli havaittavissa lievää lahoamista (ks. kuvio 13).

Ulkoseinärakenteen tuulensuojalevyn ja ulkoverhouslaudoituksen välisen ilmatilan tuulettuminen on mahdollisesti heikkoa, koska ilmarakokerrosta ei ole toteutettu ristikoolatulla laudoituksella. Julkisivuverhouksen ongelmakohtia on rinnekohtassa oleva porrastettu ulkoverhous, joka paikoittain sijaitsee aivan liian lähellä maanpin-

taa. Lumien sulaessa ulkoseinärakenne altistuu kosteudelle ja ulkoseinärakenteeseen muodostuu kosteusriski.

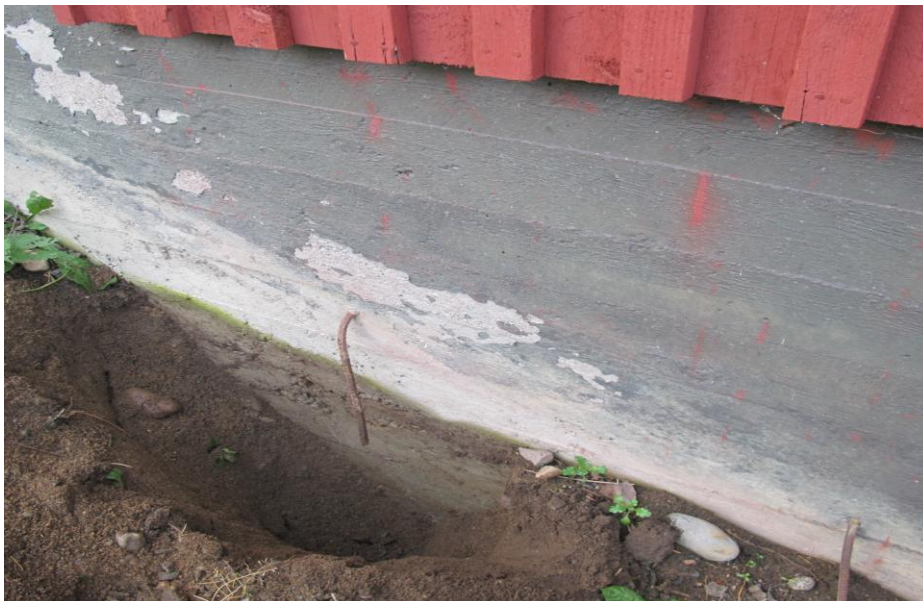
KUVIO 15. Rakennuksen perusmuuria kaivettiin esiin syvemmältä

Rakennuksen perusmuuri on lautamuottivaluna toteutettu betonirakenne, jonka pinta on käsitelty tummalla sokkelimaalilla. Maali on useasta kohtaa heikkokuntoinen, hilseilevä ja haalistunut. Kaivettaessa rakennuksen luoteispäädyn perusmuurin vierustäyttöä voidaan havaita, että sokkeleiden vedeneristyskerrosta ei ole käytetty lainkaan paritalon rakentamisaikoihin (ks. kuvio 15). Rakenneleikkauksuvien mukaan

kellarin maanpaineseinä on toteutettu 290 mm:n vahvuinen kevytsorabetoniharkkorakenteena, jonka ulkopintaan on asennettu vedeneristekerros. Vedeneristekerroksen kuntoa ja rakennetta on mahdotonta päästä tutkimaan, koska rakenne on maan sisällä, keittiön ja eteisaulan alapuolella. Vedeneristekerros on toteutettu todennäköisesti bitumipohjaista siveltävää vedeneristystuotetta käyttäen.

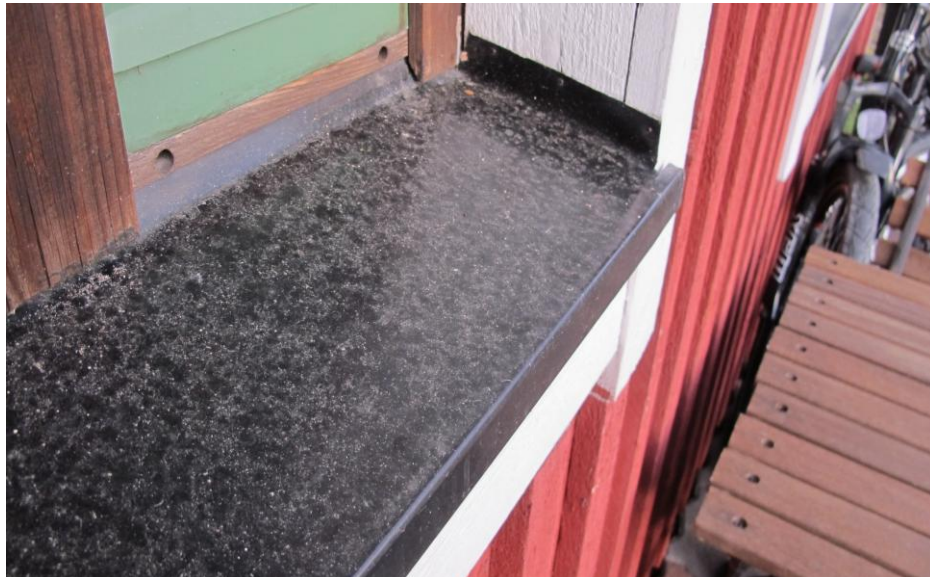
KUVIO 16. Ikkunoiden vesipellitykset

Kiinteistössä on MSE – tyyppiset kolmipuitteiset sisäänpäin avautuvat puuikkunat. Ikkunan vesipellitykset olivat ehjiä eikä maalihilseilyä ja korroosiota ollut. Pellityksien kiinnitykset olivat hyviä ja saumat vedenpitäviä. Vesipellitysten kallistukset olivat kuitenkin nykymääräyksiin nähden liian loivat sekä vesipellin nokka ei ulotu riittävästi seinän ulkopinnan ylitse (ks. kuvio 16). Talviaikaan ikkunoiden vesipellitysten päälle kerääntyy lunta, joka sulassa saattaa aiheuttaa kosteusvaurioita seinärakenteisiin.

Ikkunoiden vesipellitykset tulee liittää ikkunoiden karmeihin sekä seinärakenteeseen tiiviisti sekä kaltevuuksiltaan riittävän jyrkäksi. Vähimmäiskaltevuutena voidaan pitää 30° ja vesipelti tulee ulottaa vähintään 30mm ulospäin seinän ulkopinnasta, tippanokalla varustettuna. (Ikkunat ja oviliitokset, 2008)

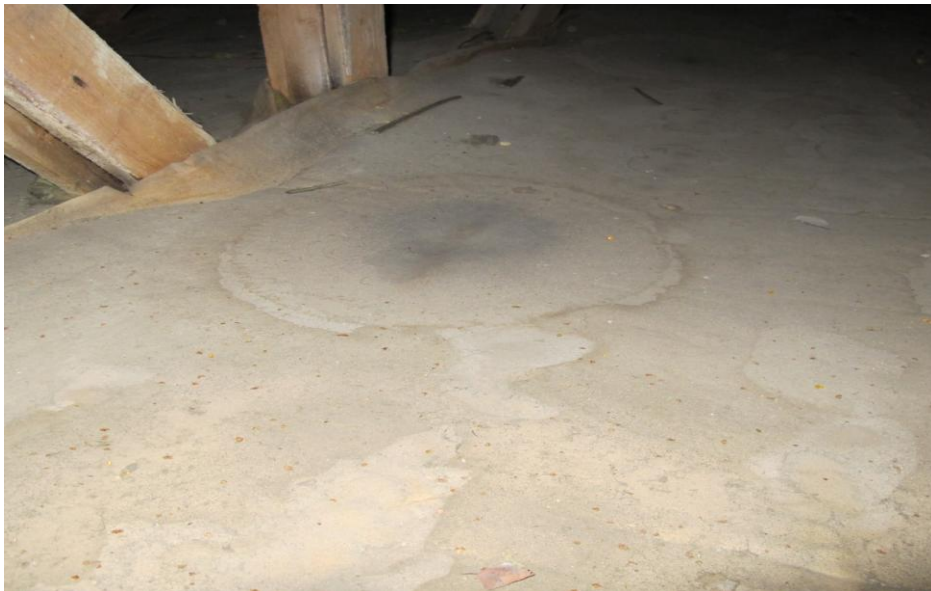
KUVIO 18. Veden tippumiskohta yläpohjaeristeissä

Vesikatossa ei ole lainkaan aluskatetta ja tästä johtuen muutamista levyjen kiinnityskohdista on vettä päässyt tippumaan suoraan yläpohjan eristeiden päälle (ks. kuvio 18).

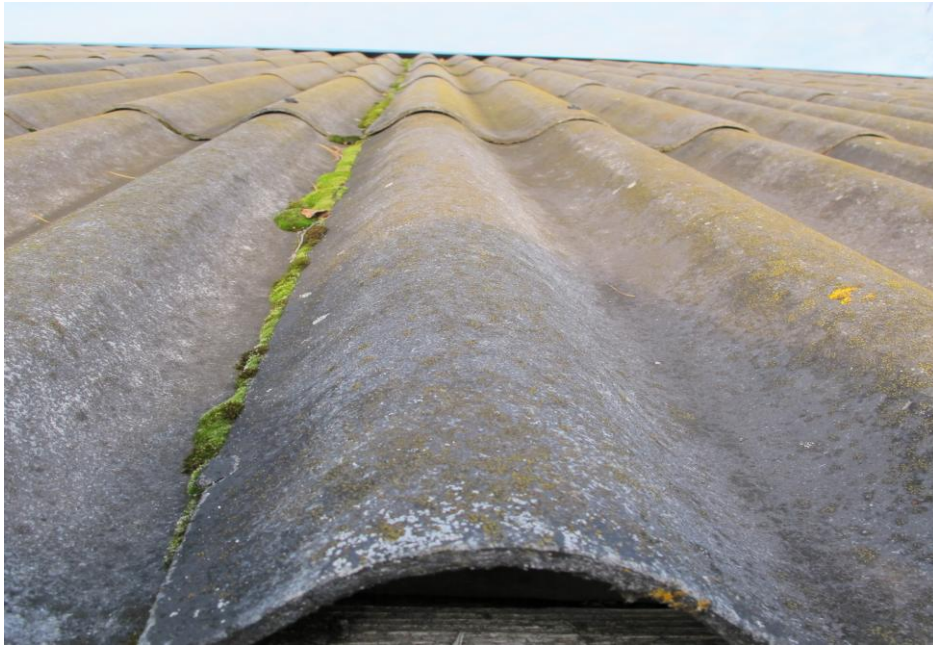
KUVIO 19. Vesikatteen sammaloituminen

Katelevyjien saumakohdissa on havaittavissa sammaloitumista sekä kiinnikkeiden tiivisteiden heikkokuntoisuutta (ks. kuvio 19).

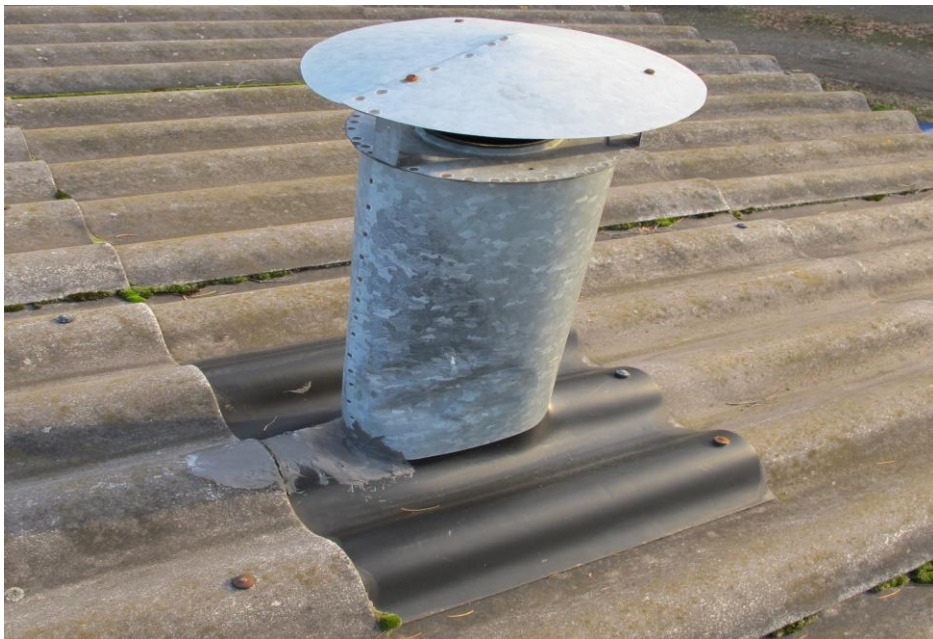
KUVIO 20. Liesituulettimen poistokanavan läpivienti

Halkeamia ja lohjenneita katelevyn palasia on havaittavissa muutamissa kohdissa kattoa, mutta ei haitallisesti. Vesikatto on pinnoitteeltaan välttävässä kunnossa. Ilmanvaihtokanavien läpiviennit on tehty galvanoidusta pellistä ja niiden tiiveys vaikuttaa silmämääräisesti sanottuna arveluttavalta (ks. kuvio 20). Ilmanvaihtokanavien läpivientejä on pyritty tiivistämään vedeneristykseen tarkoitetulla kitillä.

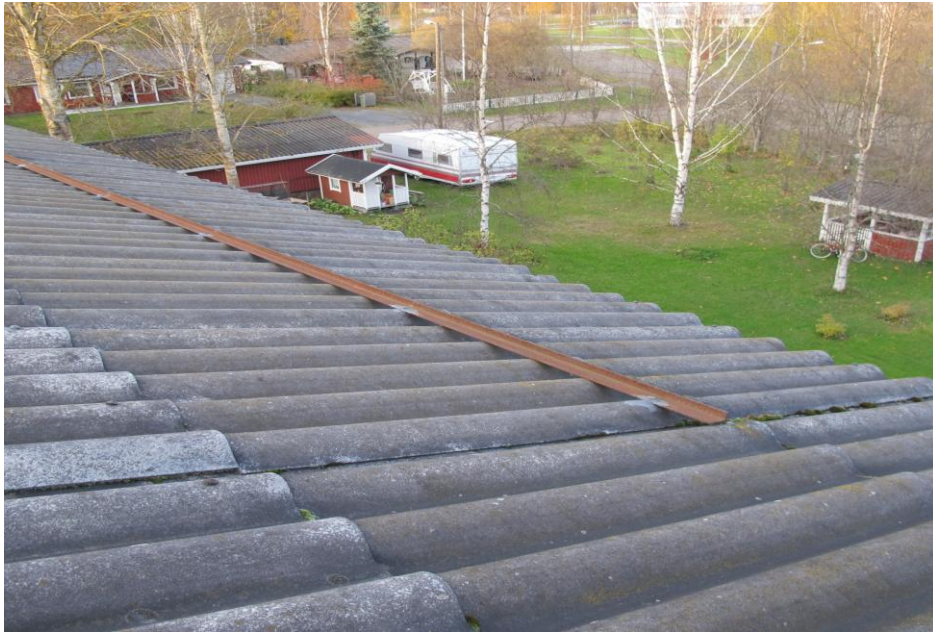
KUVIO 21. Lumiesteiden sijainti vesikatolla

Vesikaton lumiesteet on asennettu ainoastaan alapihan puoleiselle lappeelle terassin kohdille (ks. kuvio 21). Lumiesteiden materiaali on L-profiilin muotoista terästä ja niiden kiinnitys on toteutettu läpipulttauksella kattoruoteisiin. Vuotavia pulttauskoh- tia on jouduttu jälkeinpäin tilkitsemään vedeneristyskitillä (ks. kuvio 22). Vesikaton alkuperäiset harjalaatat on asukkaiden toimesta vaihdettu kesällä 2011 peltisiin, en- tisten laattojen rikkoutuessa.

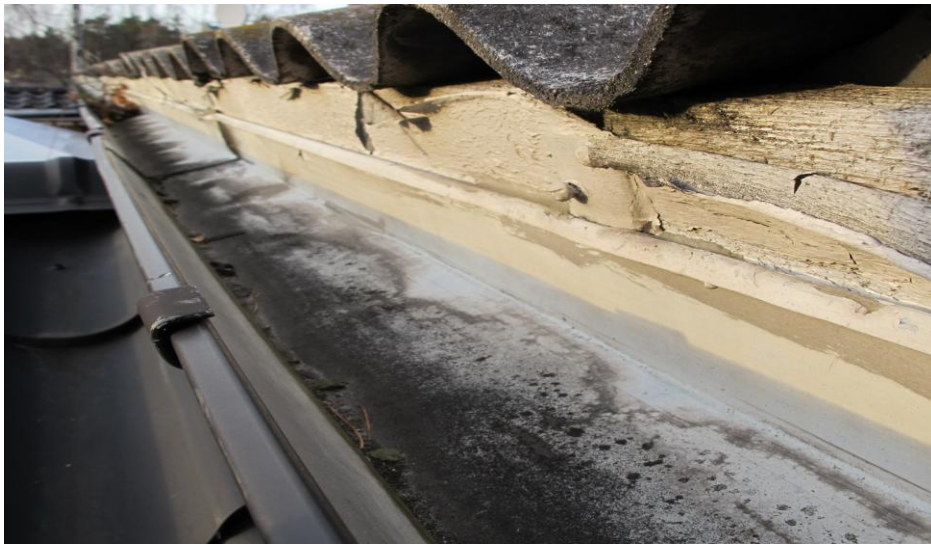
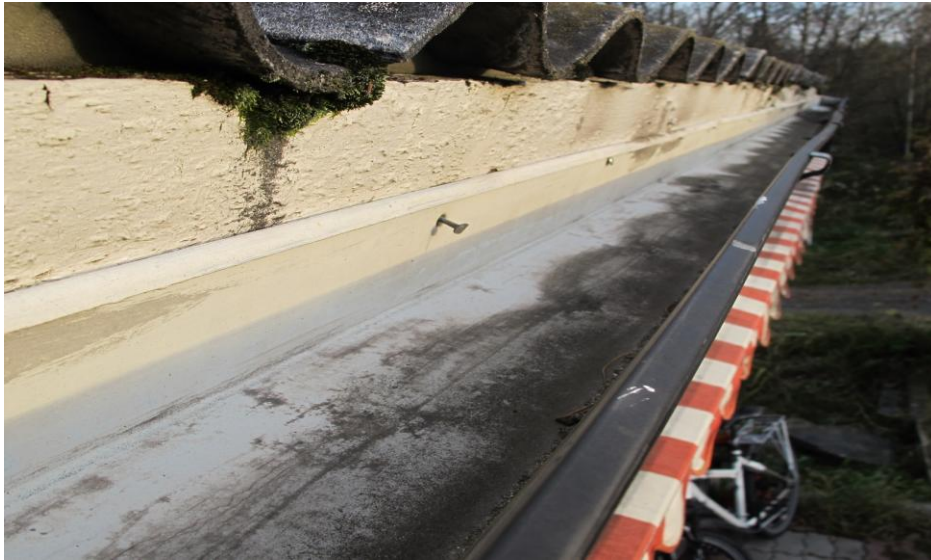
Kiinteistön räystäiden otsalaudat ovat heikkokuntoisia, sillä katolta valunut vesi on osittain lahottanut otsalaudoitusta ja maalipinta on alkanut hilseillä (ks. kuviot 23 ja 24).

Syynä lahoamiseen on vesikattolevyjen väärä asennustapa räystäällä. Vesikattolevyjen päiden pitäisi ulottua pidemmälle räystäiden ylitse, jotta katolta hiljalleen valuva vesi ei tippuisi räystäslaudoitukselle.

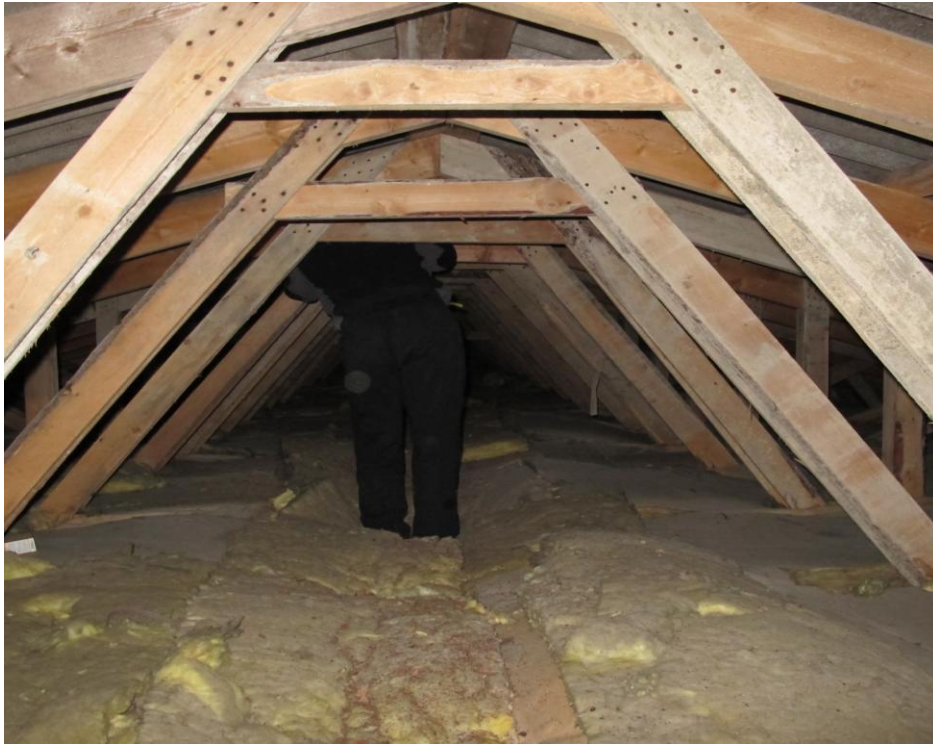
KUVIO 25. Paritalon yläpohjarakenteet

Yläpohjarakenteet vaikuttavat päällisin puolin varsin ehjiltä varsin hyväkuntoisilta (ks. kuvio 25). Paikoittain eristeet on asennettu liian väljästi tai jotkin pieneläimet ovat mahdollisesti päässeet jyrsimään ja kuljettamaan eristettä pois (ks. kuviot 41 ja 42). Tämä on havaittavissa lämpökamerakuvissa kattorakenteiden lämpötilapoikkeamina. Yläpohjan tuuletus on riittävä ja se on toteutettu rakennuksen molempien päätyjen harjan kohdille asennetuilla 20x20 cm suuruisilla tuuletusaukoilla.

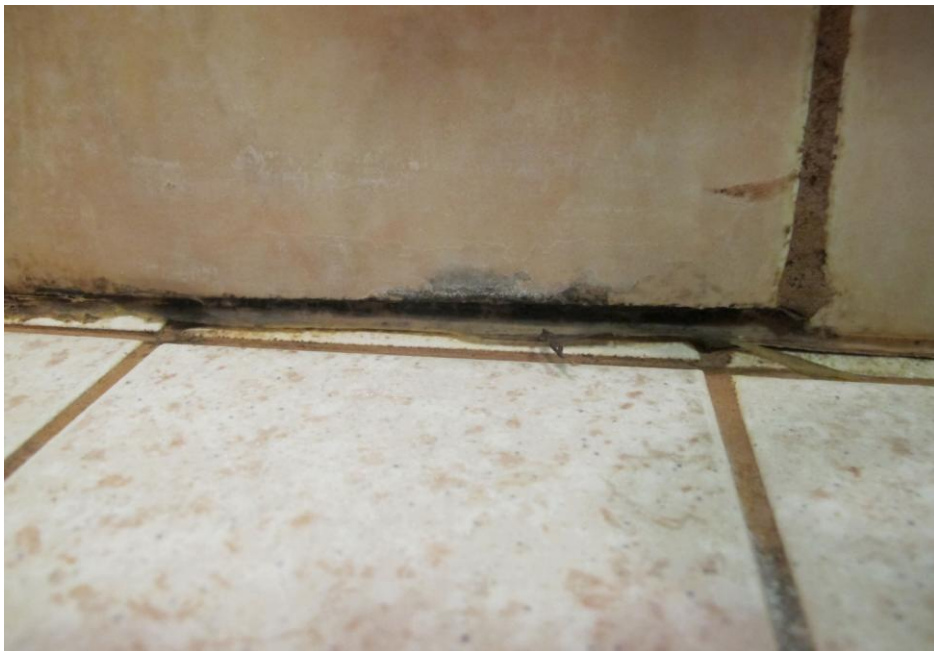
KUVIO 28. Kylpyhuoneen lattian ja seinän välinen silikonisauma

Asunnon 1 alakerran pukuhuoneessa lattiarakenteena ovat muovimatto ja kylpyhuoneen puolella keraamiset lattialaatat. Kylpy- ja pukuhuonetilat on remontoitu vuonna 2000 ja ne ovat kuntoisuudeltaan tyydyttäviä. Ainoastaan puku- ja pesuhuoneen välinen kynnyks on peseytymisestä tulleen kosteuden takia lahonnut ja se on jouduttu vaihtamaan uuteen. Alun perin saunan ja pesuhuoneen välinen seinä on ollut täysin puurakenteinen ja se on päätetty kylpyhuoneremontin yhteydessä vaihtaa kevytso-raharkkorakenteiseksi. Kylpy- ja pukuhuoneen välinen seinä on myös puurakenteinen ja asukkaat ovat välillä havainneet epämiellyttävää hajua ovenpielen runkorakenteessa. Kylpyhuoneen peitelistat ovat kärsineet kosteutta ja niiden kunto on heikko (ks. kuvio 27). Seinä- ja lattialaatoituksien välinen silikonisauma vaikuttaa paikoittain heikkokuntoiselta ja on uusimisen tarpeessa (ks. kuvio 28).

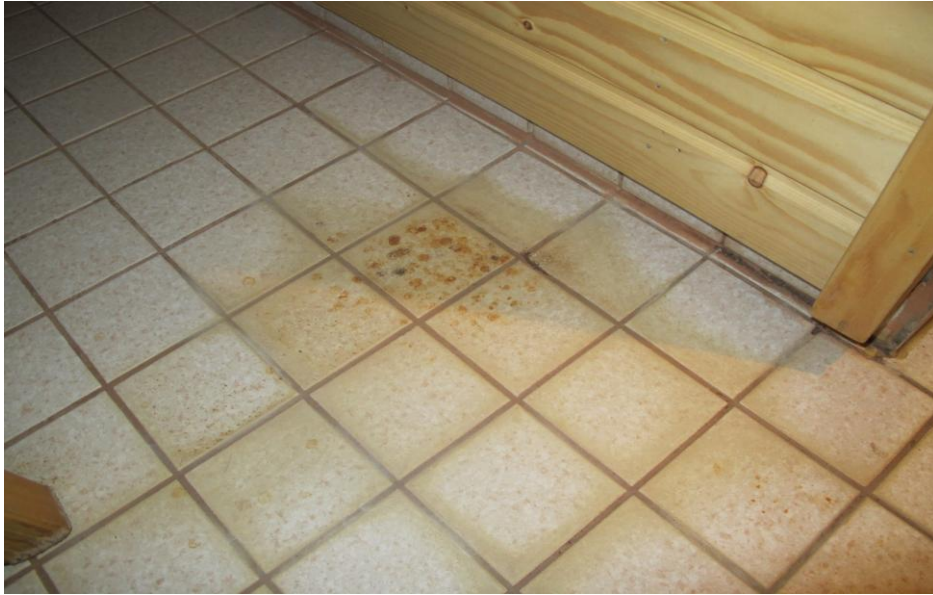
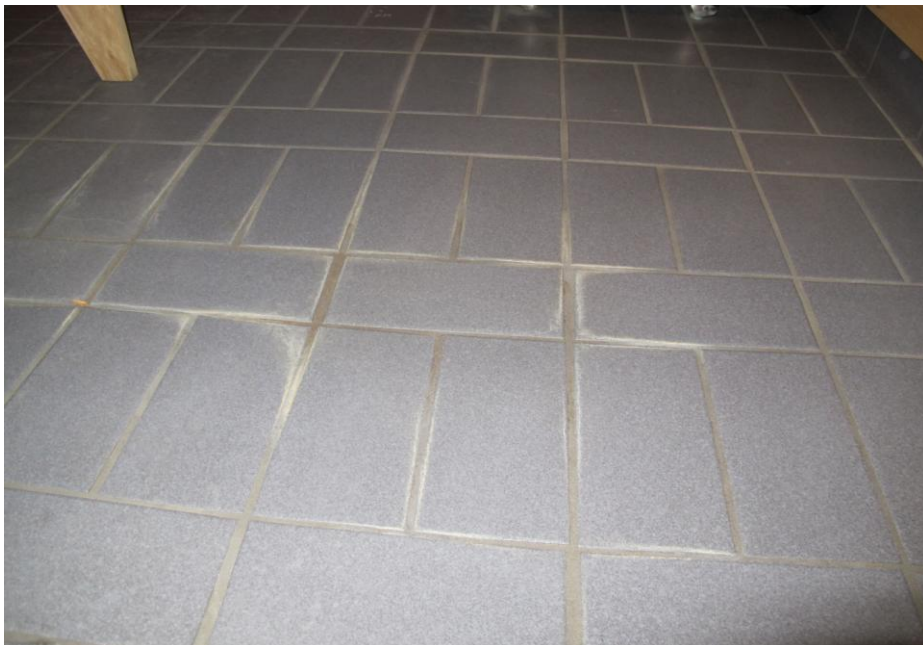
Kummankaan asunnon saunassa ei ole kuivalattiakaivoa, vaan pesu- ja kylpyvesien poistuminen on toteutettu lattiakallistuksilla. Saunan lattialaatoituksessa oli selvästi nähtävissä veden lammikoitumiskohta, joka johtuu olemattomasta lattiakallistuksesta (ks. kuvio 29 ja 30).

Molempien asuntojen pintakosteusmittauksissa havaittiin muutamia kosteuspoikkeamia, jotka sijaitsivat lattiakaivon sekä saunan puolella olevan veden lammikoitumiskohdan paikkeilla. Havaittuihin kosteuspoikkeama kohtiin tulisi tehdä lisämittauksia rakenteen sisäpuolisilla rakennekosteusmittauksilla, jolla voitaisiin selvittää onko rakenteesta vaarana aiheutua sisäilmaongelmia.

kylpyhuoneeseen ja saunaan tulisi tehdä remontti, jossa kaikki puurakenteiset seinät korvattaisiin kivipohjaisilla rakenteilla. Remontin yhteydessä kylpyhuoneen lattiarakenteiden kosteuspitoisuudet kannattaisi selvittää rakennekosteusmittauksien avulla. Käyttövesiputkitukset kannattaa tehdä pinta-asennettuina, kuten tämänhetkisesäkin tilassa on tehty. Myös molempien asuntojen saunahuoneisiin tulisi asentaa lattiakaivot tai ainakin lattiakallistuksia tulisi suurentaa.

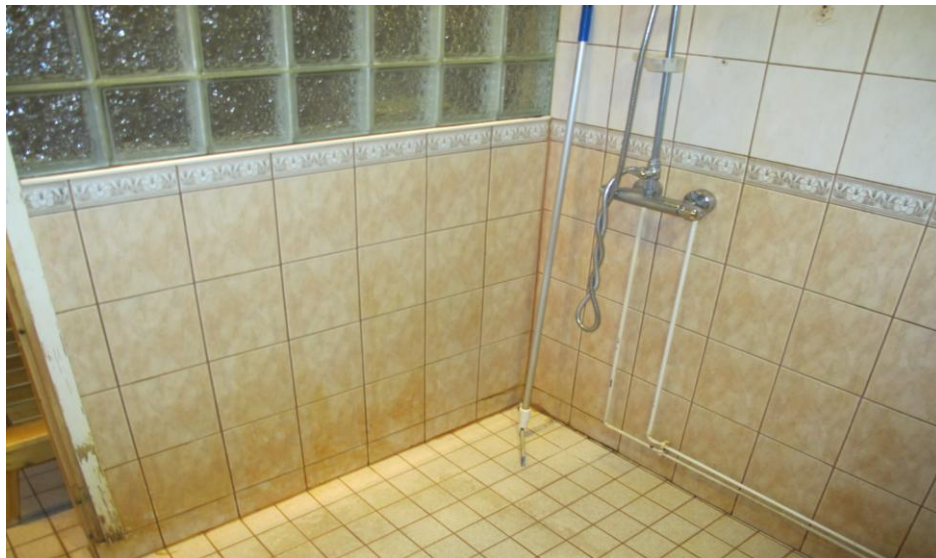
KUVIO 31. Asunnon 1 suihkutilat

Molempien asuntojen lattialaattoihin tehtiin kopo-kartoitus koe, jonka avulla selvitettiin mahdollisesti irtonaiset ja heikosti kiinnittyneet lattialaatat. Asunnossa 1 ei havaittu irtonaisia lattialaattoja. Asunnossa 2 irtonaisia lattialaattoja oli kahdessa kohtaa kylpyhuonetta. Suihkut ja hanat on molemmissa asunnoissa asennettu pinta-asennuksina, joka on seinärakenteille kosteusteknisesti turvallinen vaihtoehto (ks. kuvio 31). Asunnossa 2 ei varsinaisesti irronneita lattialaattoja ollut, mutta kopo-kartoitus koe osoitti, että lattialaattoja oli heikosti kiinnittyneinä kahdessa kohtaa pesutiloja: pesualtaan alla ja lämminvesivaraajan edustalla.

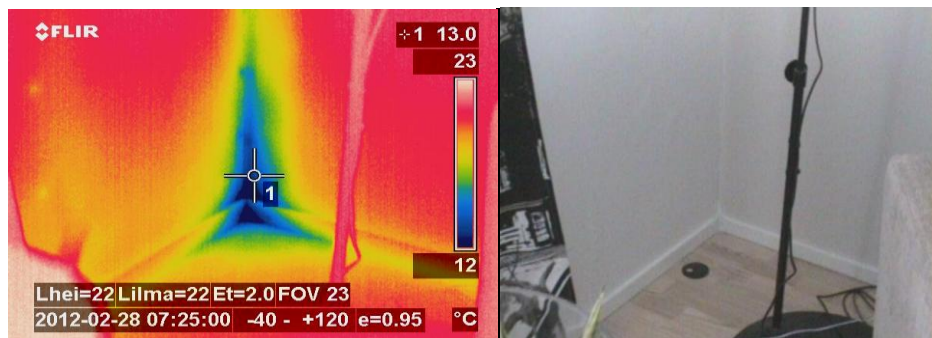
KUVIO 33. Asunnon 2 olohuoneen nurkka

Asunnossa 2 olohuoneen kaakkoispäädyn nurkka oli huomattavasti ympäröiviä tilojaan kylmempi (ks. kuvio 33). Nurkan lämpötila oli kylmimmillään $13\text{ }^{\circ}\text{C}$, joka johtuu osaltaan asunnossa olevan lämpimän ilman heikosta sekoittumisesta nurkka-alueella, mutta myös seinärakenteiden liitoskohtien heikosta lämmöneristävydestä sekä rakennuksen vaipan tiiveyspuutteista. Syynä ilman heikkoon kiertämiseen ja nurkan lämpiämiseen ovat nurkkaa ympäröivät kalusteet.

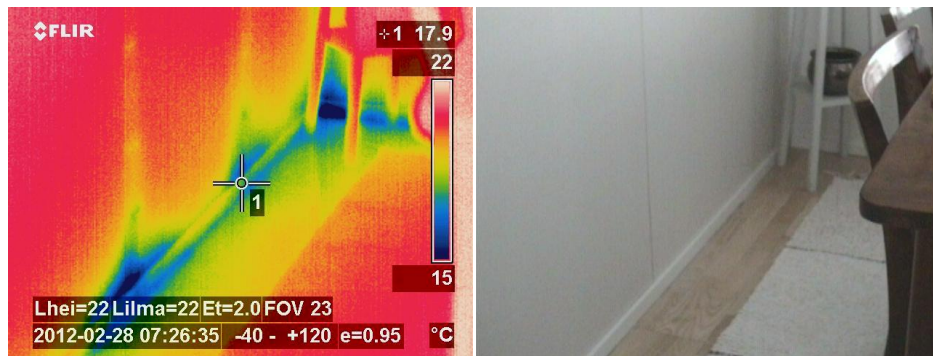
KUVIO 34. Asunnon 2 kaakkoispään seinä

leitä alueita, jotka sijoittuvat juuri puurakenteisen ulkoseinän kantavien pystyrakenteiden alaosien kohdille (ks. kuvio 34). Seinärakenteen eristeviat johtuvat eristelevyjien löyhästä kiinnittymisestä seinän runkorakenteisiin sekä runkorakenteista aiheutuvista kylmäsilloista. Puutteet lämmöneristämässä ja runkorakenteiden kylmäsillat aiheuttavat useiden asteiden suuruisia lämpötilapoikkeamia. Asennusaikaiset virheet sekä piittaamattomuus ovat yleisiä syitä lämpötilapoikkeamiin seinärakenteessa, mutta toisaalta tämän tyyppisissä seinärakenteissa viileiden alueiden ilmentyvät runkorakenteiden kohdilla ovat enemmänkin ominaisuus kuin virhe. Paritalon jokaisen ulkonurkan lämpötila on muuta ympäristöä joitakin asteita viileämpi.

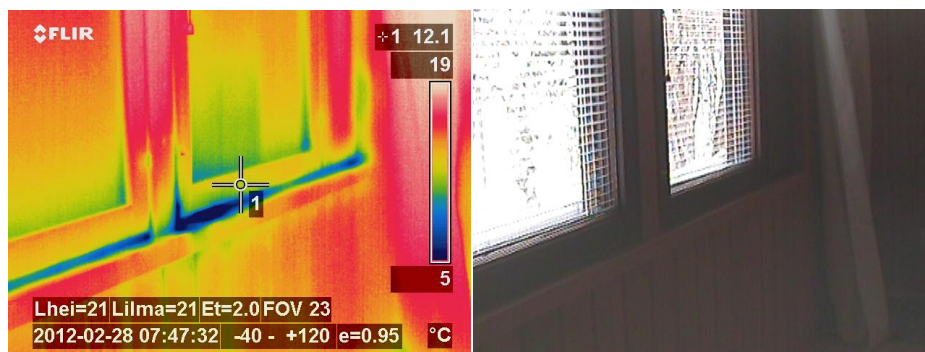
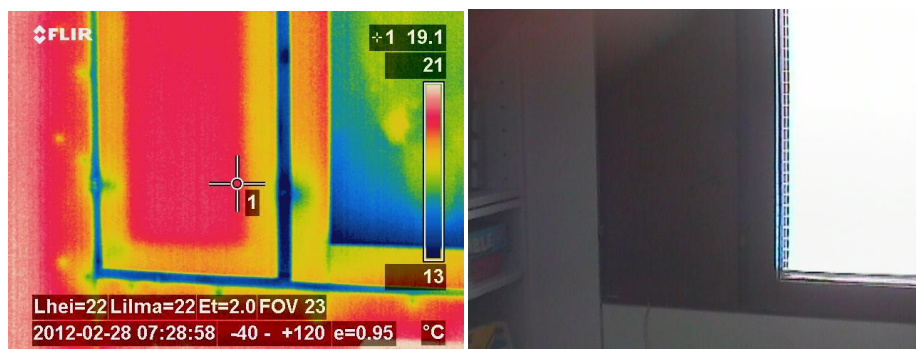
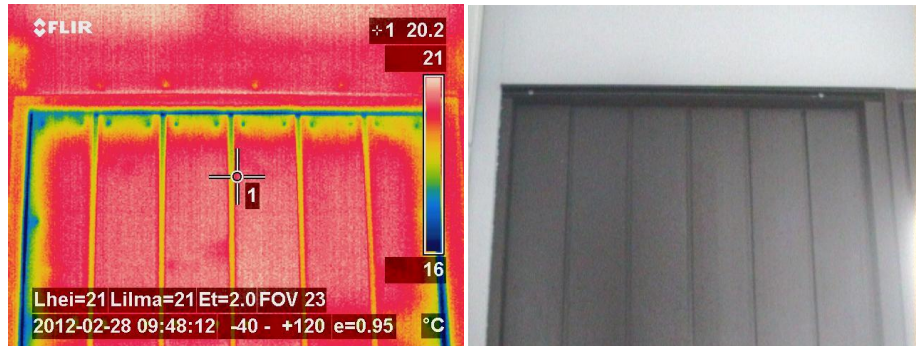
Asuntojen ikkunoiden pielissä oli havaittavissa joitakin ilmapuotoja. Karmien tiiveys on mahdollisesti puutteellinen sekä ikkunapuitteiden tiivistykset olivat heikkokuntoiset, jotka voi huomata infrapunakuvassa ikkunoiden alaosissa tapahtuvina ilmapuotoina (ks. kuviot 35 ja 36). Asunnon 1 ulko-ovi oli myös tiivistyksiltään heikossa kunnossa (ks. kuvio 37).

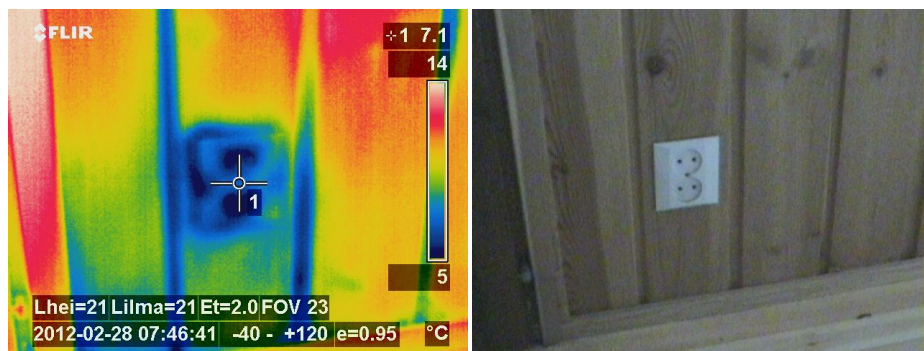
KUVIO 38. Sähkörasia ulkoseinässä

Ulkoseinillä olevissa sähkörasioissa oli läpivientien heikon tiivistämisen takia havaittavissa ilmavuotoja (ks. kuvio 38). Sähkörasioita vaipan läpivientejä asennettaessa, tulee höyrynsulun tiiveyteen kiinnittää erityishuomiota käyttämällä tarkoituksenmukaisia tiivistyskappaleita ja teippauksia. Paritalon rakentamisaikaan ei välttämättä ole ollut käytettävissä riittävän laadukkaita rakennustarvikkeita, eikä välttämättä tietämystäkään ole ollut riittävästi.

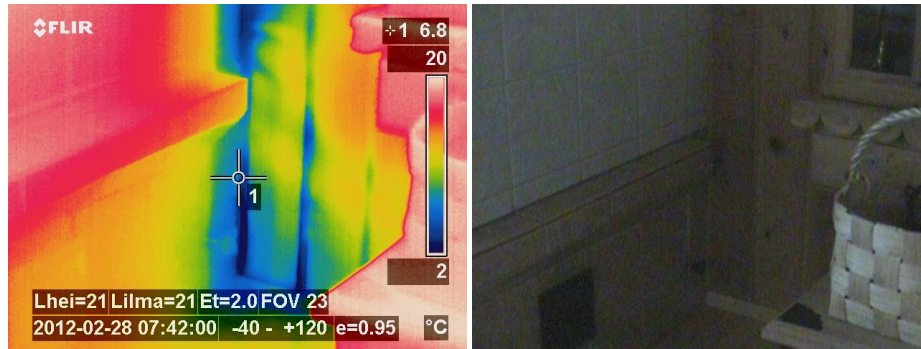
KUVIO 39. Tulisijan ja seinän väli

Tulisijan kohdalla on havaittavissa kylmäsilta, joka aiheutuu ulkoseinän lävitse menevän hormiliitoksen heikosta tiiveydestä rakennuksen vaippaan sekä kyseisen rakennusosan huonosta lämmönläpäisykertoimesta (ks. kuvio 39). Paloturvallisuusriskiä aiheuttavien rakenteiden läpiviennit ja rakennusvaippaan tiivistäminen moitteettomasti saattaa olla haastavaa, mikäli käytettävissä ei ole ollut tarkoitukseen sopivia rakennustarvikkeita.

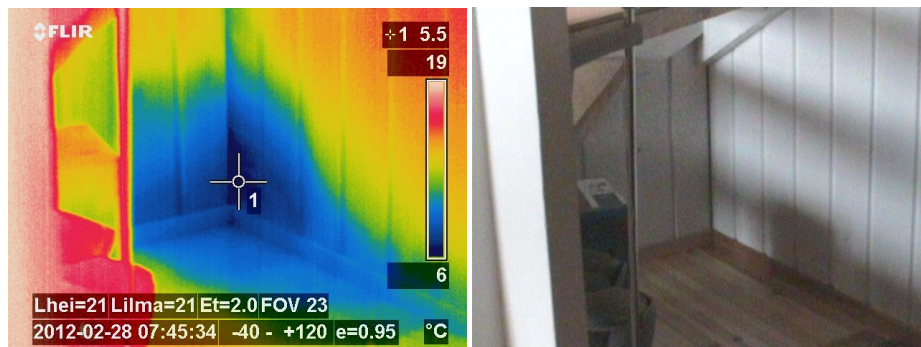
KUVIO 40. Alakerran maanpaineseinän vastainen nurkka

Alakerran portaiden alapuolella oleva maanpaineseinän vastainen nurkka oli molemmissa huoneistoissa yksi kylmimmistä paikoista (ks. kuvio 40). Lämpökamerakuvien mukaan nurkan alin lämpötila oli lähellä 5 astetta. Nurkka-alueella oleskeltaessa on havaittavissa vedon tunnetta aivan lattian pinnassa. Kyseisessä nurkassa ei ollut kalusteita.

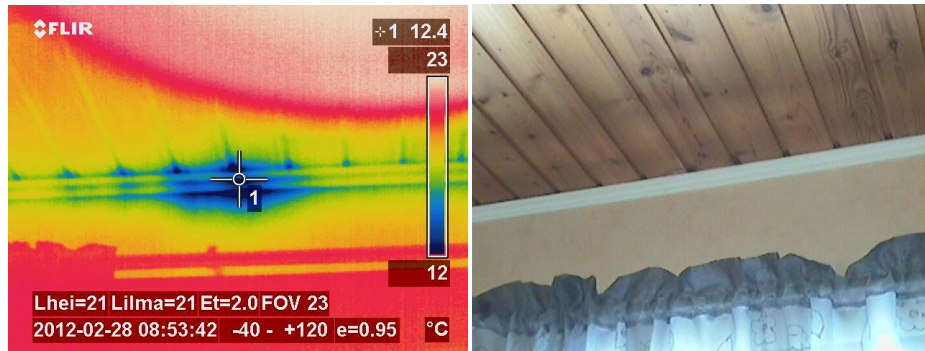
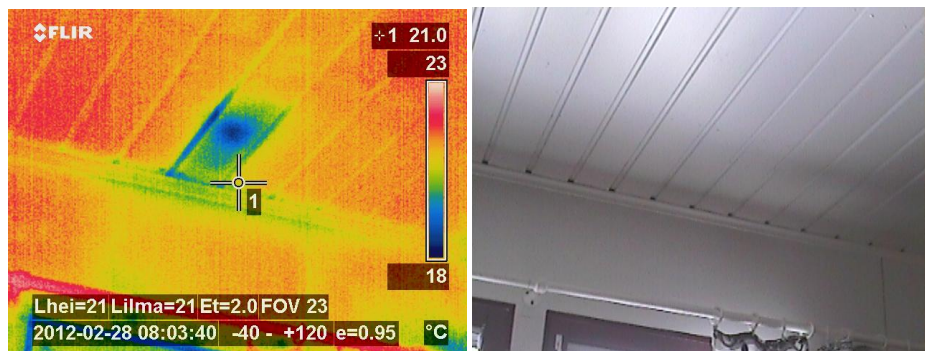
Molemmissa asunnoissa havaittiin yläpohjassa kylmiä kohtia, jotka johtuvat eristevirheistä tai mahdollisten jyrsijöiden tekemistä tuhoista yläpohjan eristykseen (ks. kuviot 41 ja 42). Yläpohjan tarkastuksessa havaittiin jyrsijöiden kantamaa roskasilpua eristeiden päällä.

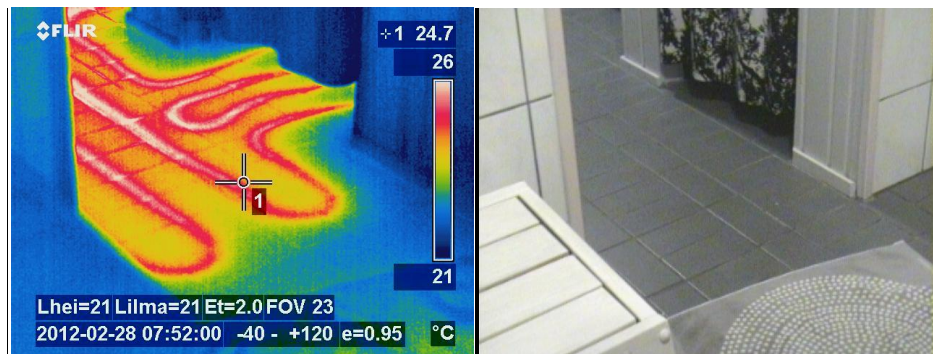
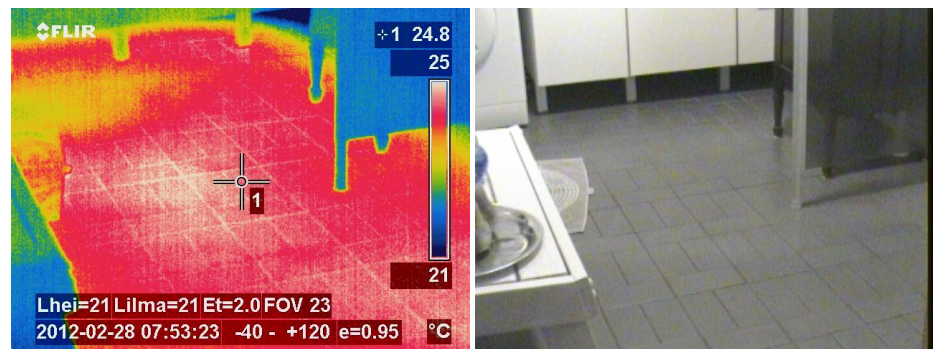
Puku- ja pesuhuoneen lattialämmitysten toimivuus ja lämmitysalueet pystyttiin toteamaan lämpökuvauksen avulla. Asunnon 2 pukuhuoneessa lattialämmitys toimi kaapeleilla (ks. kuvio 44) ja pesuhuoneessa lattialämmitysmatolla (ks. kuvio 45).

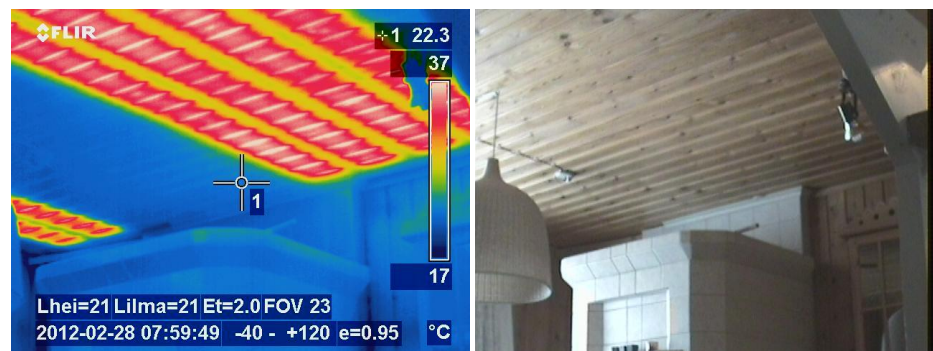
KUVIO 46. Asunnon 2 alakerran takkahuoneen kattolämmitys

Lämpökuvauksella tarkastettiin myös asunnon 2 alakerran lämmityksenä olevan kattolämmityksen toimivuus sekä lämmitysalueet. Lämpökuvasta (ks. kuvio 46) huomataan, että kattolämmityselementtejä on yhteensä kuusi. Kattolämmitys toimii sisäverhouspaneelien yläpuolelle kiinnitetyillä säteilypaneeleilla, ja niiden sijainti katossa on otettava huomioon esim. ruuvattaessa kattoon kiinnikkeitä tai porattaessa reikiä.

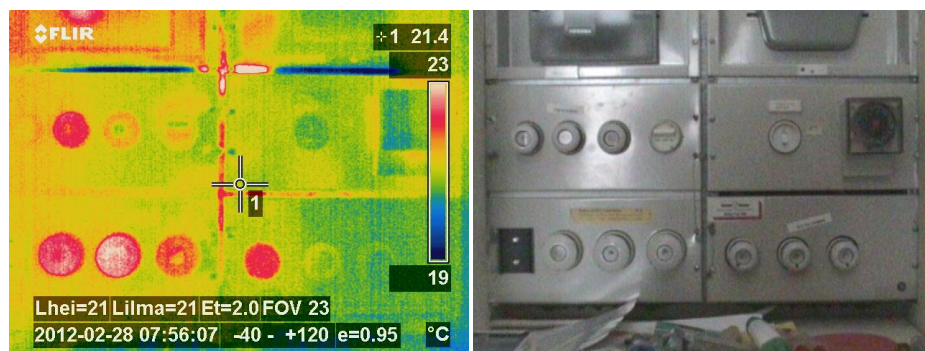
KUVIO 48. Pääsulakkeet sekä molempien asuntojen noususulakkeet

Paritalon sulaketaulu kuvattiin, jotta mahdolliset ylikuormitetut tai löysällä olevat sulakkeet, johdot ja liitokset voitaisiin paikantaa. Lämpökameran kuvasta ilmenee muutamassa sulakkeessa lämpöpoikkeamaa, mutta sähköasiantuntijan mukaan kyse ei ole liiallisesta ylikuormituksesta, vaan normaalista kuormituksesta aiheutuvasta lämpenemisestä (ks. kuvio 47). Kyseinen lämmennyt kohta on lattialämmityksen sulake. Sulaketaulun pääsulakkeissa sekä nousujen sulakkeissa havaittiin myös lämpenemistä, joka ei kuitenkaan ole haitallista ylikuormitusta (ks. kuvio 48).
