PIENTALON KUNTOTARKASTUS JA KORJAUSEHDOTUS

Pekko Malmstedt

Opinnäytetyö
Toukokuu 2012
Rakennustekniikan koulutusohjelma

KUNTOARVIO

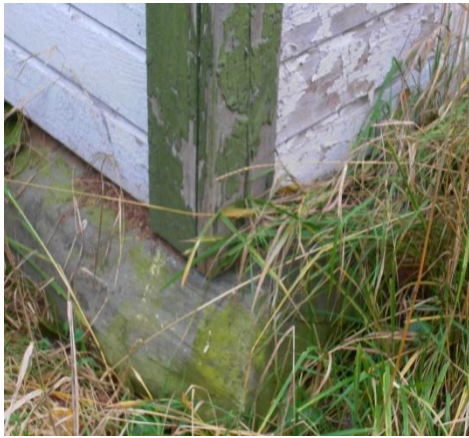
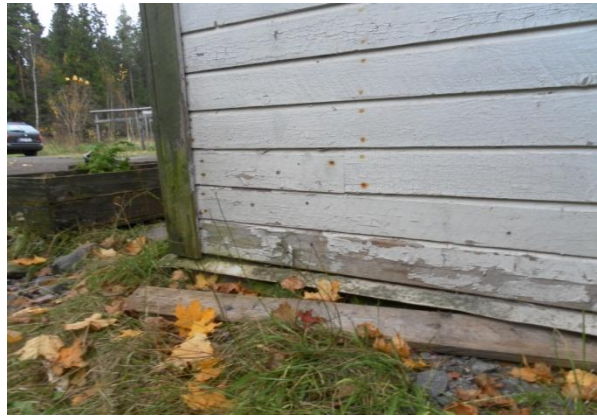
Talon vanhaosa on rakennettu luonnonkivien päälle ja uuden lisäosan perustukset ovat betonista. Luonnonkivien päällä olevan osan perusmuurin maan päällinen korkeus vaihtelee 6-25cm (kuva 1 ja 2) ja betonista tehdyn osan 15-60cm. Betoni perustus on muutamasta kohden sammaloitunut (kuva 3).

KUVA 1. Perustus luonnonkivijalan puolelta. KUVA 2. Luonnonkivijalka.

Talon ympärille olisi hyvä kaivaa routaeristykset ja salaojat. Samassa yhteydessä voisi kellarin maan kaivaa ympäriltä ja tehdä kuivatus sekä asentaa kosteuden poistumista helpottavat eristeet seiniin maan alle. Ryömintätilan maata voisi kaivaa pois, jotta pohja tuulettuisi paremmin. Tällöin myös pohjantila olisi helpompi kartoittaa. Betoni osan halkeamisen syvyys tulisi tutkia tarkemmin sekä korjata.

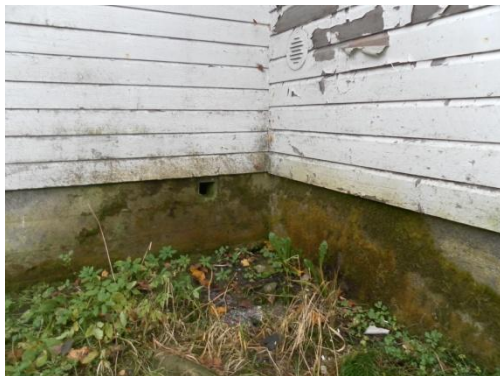
KUVA 3. Betoni perustus

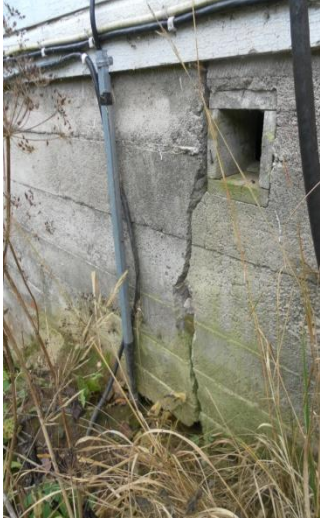
Routasuojasta talon ympärille ei ole tehty. Talon toiseen pätyyn on tullut alhaalta ylös asti noin 1cm levyinen halkeama (kuva 4). Betoni osan perustukset menevät vain muutamien seinien osalta maan alle ja muuten perustuksen loppuvat maan pinnalle

(kuva 4). Ilmanvaihto perustukseen on hoidettu luonnonkivijalan kohdalta kivien väliin jätetyillä leveillä aukoilla ja betoni perustuksen osaan tehdyillä ilmastointiaukoilla. Omistajan mukaan betonin sisällä on raudoitus, mutta se ei tule milteään kohden esiin betonin pinnalle.

KUVA 4. Betoniperustuksen halkeama.

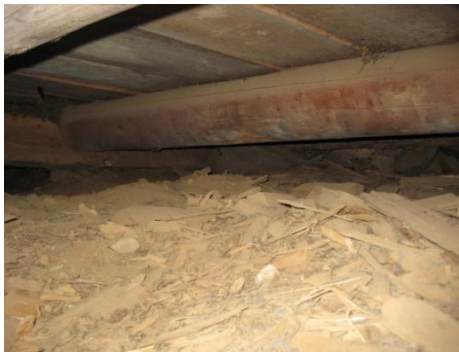
Ryömintätila vanhan osan kivijalan alapuolella on niin matala, ettei siihen jätetyistä väleistä mahdu sisään. Kameralla saatiin kuitenkin muutamia kuvia alapohjan tilasta, kuitenkin sitä ei päästy lähemmin tutkimaan. Ryömintätilaan on kertynyt puusäleitä. Alapohjan laudoitus nähdyiltä osin on kuitenkin hyväkuntoisen näköistä. Tukiparruissa on näkyvissä harmahtavia kohtia, joita ei päästy kuitenkaan tutkimaan (kuva 5).

KUVA 5. Ryömintätila.

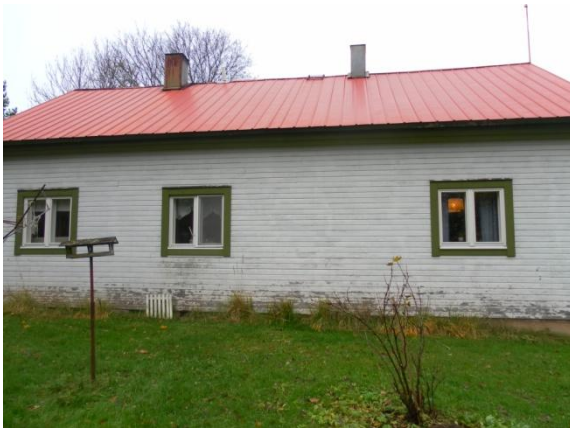
Talon ulkoseinien maalipinta on monelta osin hilseillyt irti. Koko talon ympäri noin metrin korkeuteen asti on maali joko irronnut tai hilseillyt sekä halkeillut voimakkaasti (kuva 6). Seinän yläosassa maalipinta on paremmassa kunnossa, mutta siellä havaittavissa myös hilseilyä. Talon etupihan puoleinen seinään on muodostunut vaurioita tulipalon aiheuttamasta kuumuudesta ja sen vuoksi maali on irronnut isoina paloina pois seiniltä. Koputeltaessa seinää, seinät kuulostavat mielestäni terveiltä.

KUVA 6. Talon takaseinä.

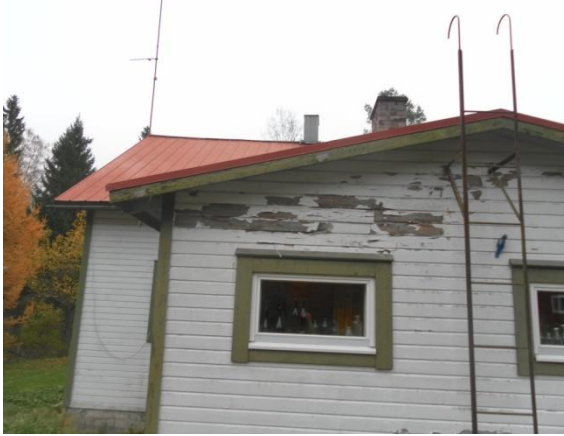
Tosin irronneiden maalien kohdalta näkyvät laudat ovat melko harmaita sekä saunan ulkoseinällä ainakin yksi lauta on osin irronnut ja selvästi mätä (kuva 7). Seinien naulojen kannat ovat ruostuneet osin paikoin, jolloin ruostejäljet näkyvät maalin lävitse.

KUVA 7. Talon pääty, saunan ulkoseinät.

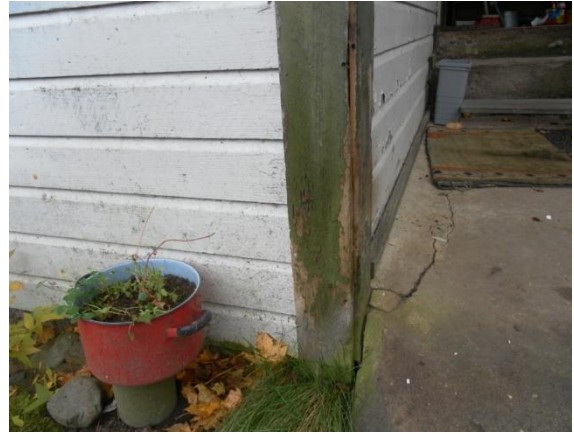
Kulmalaudat ovat alaosasta ilman maalia puolenmetrin korkeuteen. Osin paikoin laudoituksen helmat ovat hieman sammaloituneet (kuva 8). Seinien ulkoverhouksissa ei ole ilmanotto aukkoja.

KUVA 8. Etuoven portaiden edusta.

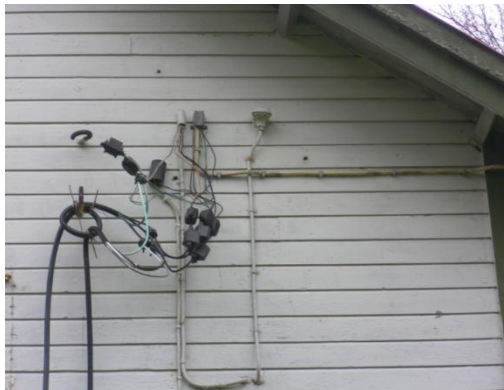
Ulkoseiniin on itse tehty johtojen läpivientejä, joita ei ole kaikkia tiivistetty ulkoapäin. Lisäksi yhdellä seinällä oli yhteen kohtaan kerätty useita sähkö-, antenni- sekä puhelinjohtoja, joidenka läpiviennit olivat tiivistetty ulkopuolelta, mutta liitännät olivat suojaamatta. Johdot kulkevat ulkoseinään kiinnitettyinä (kuva 9).

KUVA 9. Sähköjohdot talon ulkoseinässä.

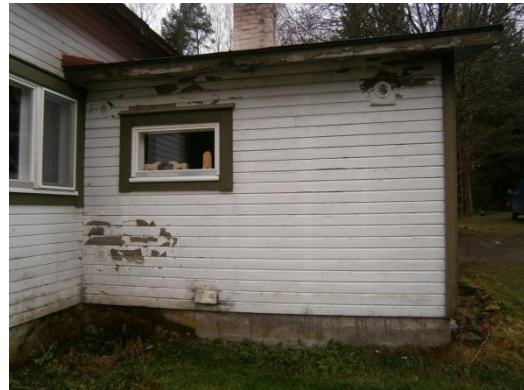
KUVA 10. Saunan toinen ulkoseinä.

Saunan ulkoseinällä on kolmessa kohden ilmanottoaukot sekä samalla seinällä lisäksi yksi ilmanottoaukko joka johtaa ilmaa lattian kautta kiukaan etuosaan (kuva 10).

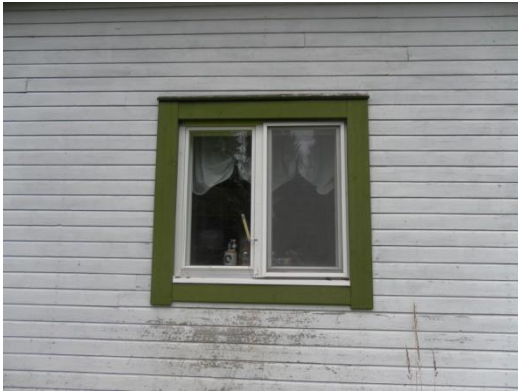
Kaikki alakerran ikkunat ovat vaihdettu 90-luvulla. Ikkunat ovat kaksi lasiset ja ne ovat tehty mittojen mukaan vanhojen ikkunoiden paikoille. Ikkunat ovat hyvässä kunnossa, lukuun ottamatta muutamia pieniä halkeiluita ulkopuolen koristelijoissa (kuva 11). Ikkunoiden reunalaudat ovat hyvässä kunnossa. Ikkunapellit ovat myös hyvässä kunnossa. Kaikkien ikkunoiden lasitukset ovat kunnossa, mutta yläkerrassa ikkunat huurtuvat uloimman ikkunan sisäpinnalta sekä jäätyvät talvisin alhaalta ylös asti.

KUVA 11. Ikkuna ulkoapäin.

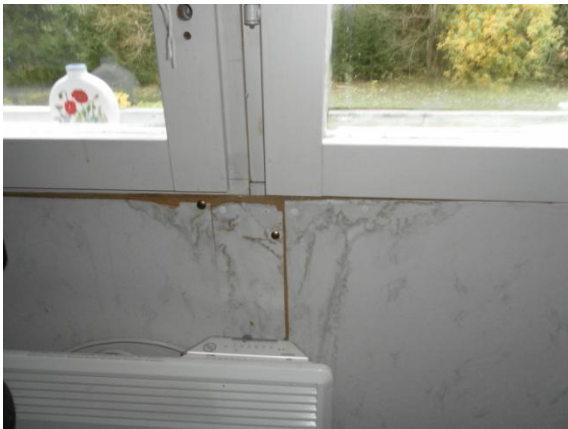
Yläkerrassa toisen huoneen ikkunan seinä on haljennut ikkunan molempien reunojen kohdalta sekä ylös- että alaspäin. Kaikki ikkunat avautuvat vaivattomasti sekä niiden helat ovat hyvässä kunnossa. Ikkunat eivät myöskään vedä ja niiden tiivisteet ovat ehjät. Kummassakin yläkerran huoneessa, ikkunat ovat päästäneet kosteutta valumaan seinälle, joka on aiheuttanut värjäytymän seinään (kuva 12).

KUVA 12. Yläkerran seinän kosteusvaurio ikkunan alla.

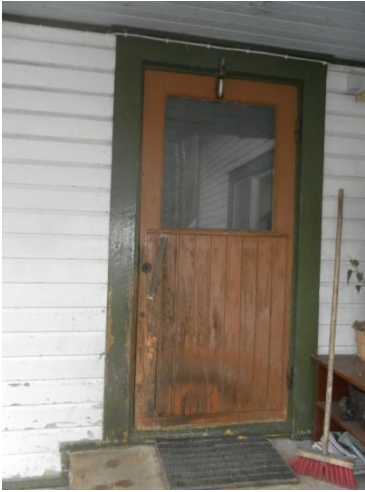
Ulko-ovia on vain yksi (kuva 13). Sen maalipinta sekä oven että karmien osalta on kärsinyt. Ovessa oleva pumppujarru ei omistajan mukaan toimi kovin hyvin. Ovessa oleva lukko on vanhanaikainen, mutta toimiva. Saranat ovat toimivat, eivätkä pidä ääntä. Ovi ei ole kovin tiivis, erityisesti omistaja kertoi oven alareunan vuotavan.

KUVA 13. Ulko-ovi.

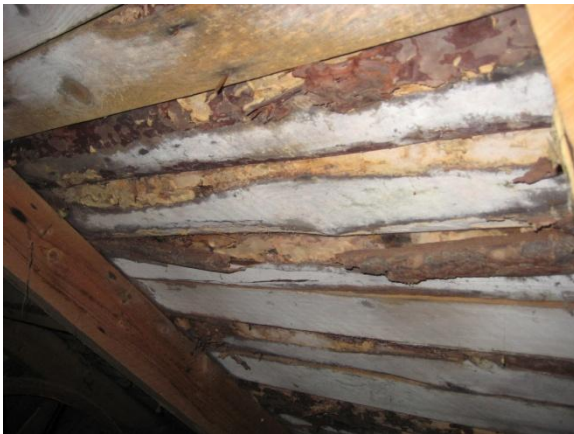
Yläkerran varastotiloista pääsee hyvin tarkastamaan yläpohjan tilaa. Laudoitus näyttää hyvältä, tosin muutamain paikoin laudoituksessa on näkyvissä valkoisia värjäytymiä. GANN kosteus mittarilla saadut arvot noista kohden ovat kuitenkin normaaleja (kuva 14). Tukipuut ovat silminnähten hyvässä kunnossa.

KUVA 14. Yläpohja vinttitiloissa.

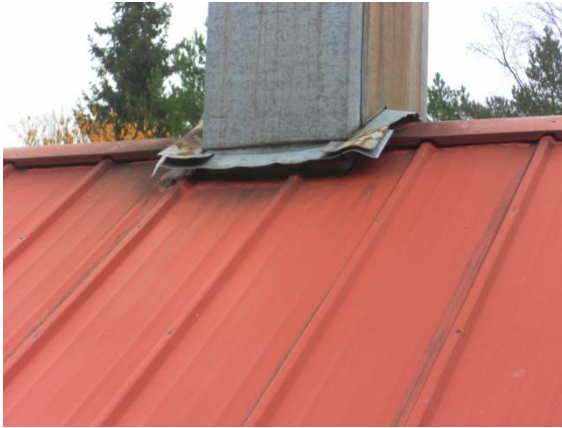
Peltikatto on tasainen, eikä mistään kohden ole noussut nauvoja ylös. Katon maalipinta on haalistunut, kuitenkin ehjä kaikkialta muualta paitsi saunan savupiipun vierustalle on tullut muutamia rakoja, joista pelti on nähtävissä. Näillä kohden pelti on hyvässä kunnossa eikä ole ruostunut. Harjalla olevien piipun sisään meno kohta ei ole tiivis, mutta sitä suojaa pellistä tehty kaulus (kuva 15). Sisäpuolelta en kuitenkaan pystynyt näkemään piipun juurta ja varmistamaan sen tiiviyyttä.

KUVA 15. Piipun juuri, vesikatolla.

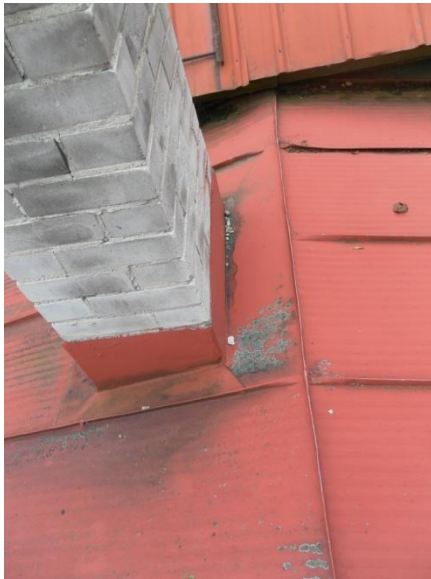
Omistajan kertoman mukaan talvella pääkatolta valuu lunta ja jäätä saunan katolle niin paljon, etteivät saunan katon rakenteet tule kestävämmän sitä pitkään (kuva 16).

KUVA16. Saunan katto.

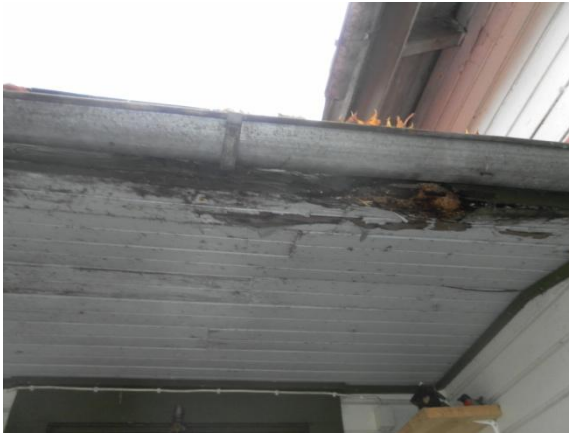
Etuoven yläpuolella oleva katos on lahonnut ja mädäntynyt toisesta laidasta (kuva 17). Sadevesien poistoon katolta oli vain muutamia rännejä, jotka ovat nekin lehtiä täynnä. Ränneistä ei ole poistovesiputkia, vaan vesi pääsee tippumaan rännin pästä maahan. Toinen ränneistä on lisäksi irrallaan.

KUVA 17. Lahonnut katos etuoven luona.

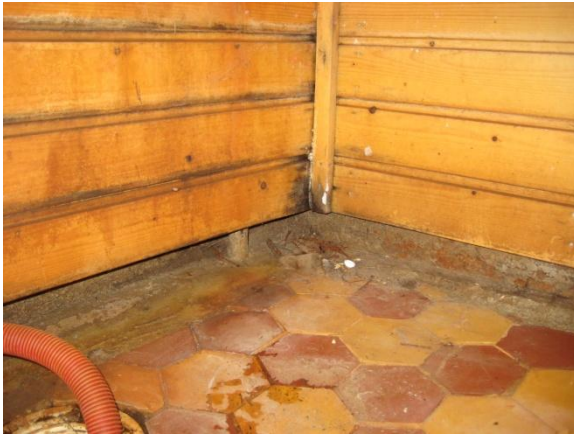
Pesutilan seinät ovat paneeliset. Lattiasta noin 10cm korkeuteen asti betonista. Lattia on laatoitettu. Katto on laudoista tehty. Seinien paneelit ovat muuten hyvässä kunnossa, mutta suihkunurkkauksen lattiasta 30cm korkeudelle asti paneelit ovat tummuneet. Mittasin GANN kosteusmittarilla (ks. LIITE) pintakosteusarvoja vuorokauden käyttämättä olleesta suihkuhuoneesta. Kosteusmittauksen perusteella vain kahdessa alimmassa lautarivissä havaittiin kosteutta. (kuva 18).

KUVA 18. Pesutilan panelointi, suihkunurkasta.

Suihkuhuoneen lattian alla on lattialämmitys. Mittasin myös lattiasta kosteus arvoja, jotka suihkunurkkauksen osalta antoivat kosteita arvoja, mutta en osaa sanoa kuinka paljon lätilämmitys voi muuntaa arvoja. Laatoituksen saumat olivat monelta kohden halkeilleet. Seinän ja lattian välinen kulmaosa on käsitelty kosteuseristysmaalilla, mutta maali on päässyt halkeilemaan monelta kohden. Lattian kallistukset ovat oikeisiin suuntiin, eikä vesi pääse kertymään erityisesti mihinkään yhteen kohtaan.

Pesutilassa panelointi tulisi vaihtaa sekä tutkia seinän kosteustilanne. Seinät on tehty 50x100 pystykoolauksella. Suosittelisin puupaneelin tilalle laattoja, sillä ne kestävät paremmin kosteutta. Lattialaatat voisi myös vaihtaa ja tutkia lattian tilanne. Saunan lattian halkeamat tulisi paikata sekä betonin pinta tulisi maalata uudelleen kosteuseristysmaalilla.

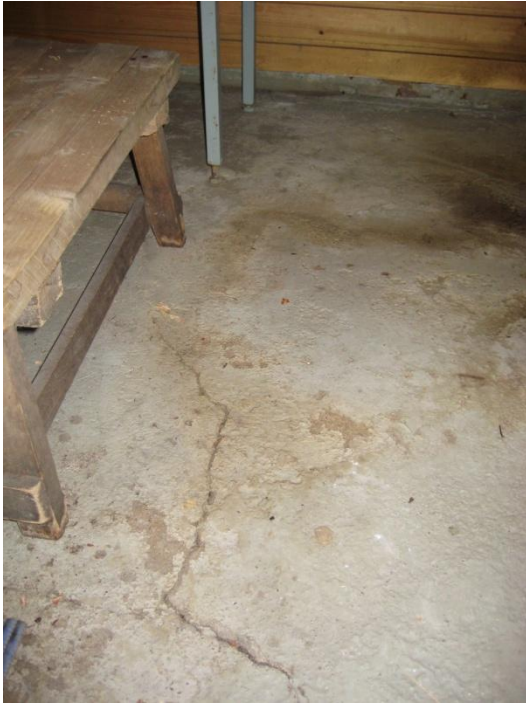
Saunan puolella seinät ja katto ovat tehty puu paneelista. Ne näyttävät hyvä olevan hyvässä kunnossa. Saunan lattia on betonista ja se on käsitelty myös kosteuseristysmaalilla. Maalipinta on halkeillut monelta kohden ja myös betonissa on halkeamia (kuva 19). Lauteet ja kiuas ovat hyvässä kunnossa.

KUVA 19. Saunan betonilattia.

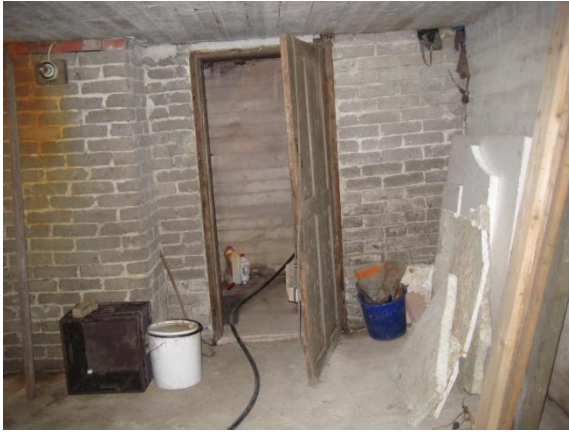
Kellarin seinät ovat betonista ja osittain tiilestä joka on muurattu betonin päälle. Yhdellä seinällä näkyy ruoste jälkiä, mikä johtuu ruosteisesta vedestä. (kuva 20.) Seinissä ei näy halkeamia. GANN mittarilla mitattuna seinät ovat pintakuivat. Kellarista on yhteys ulos, joka on suljettu levyllä. Levy on tummunut kosteuden takia (kuva 21). Kellarissa sijaitsee myös vesivaraaja. Kellariin kuljetaan jyrkän teräsportaikon kautta.

KUVA 20. Kellari.
