KOTKAN VAPAASEURAKUNNAN KIRKKORAKENNUKSEN KUNTOKAR-  
TOITUS

Opinnäytetyö 2012

Assessment of Free Evangelical Church of Kotka's church building's condition

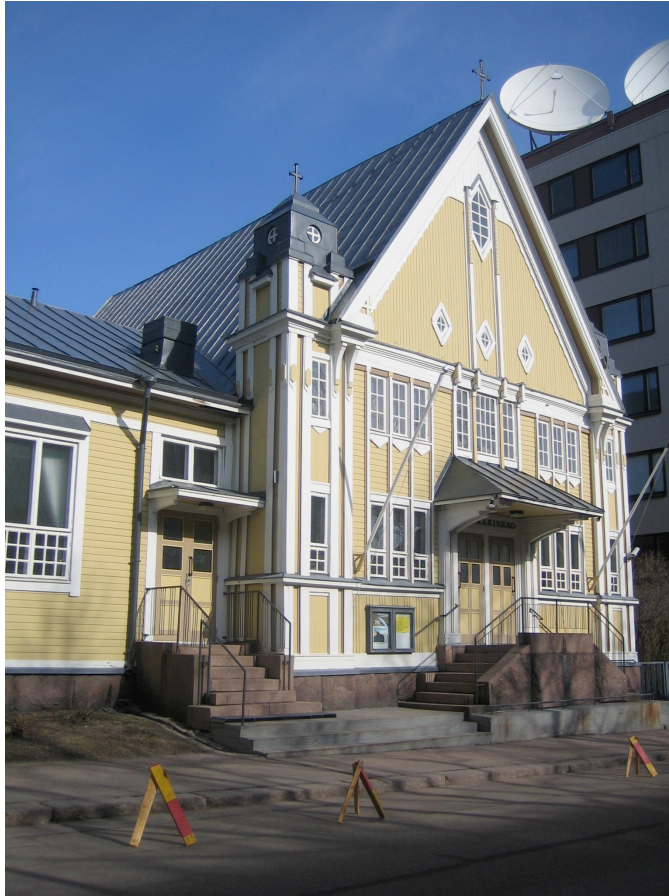
Kuva 6. Mariankadun puoleinen julkisivu (Niinikoski 2012b.)

Mariankadun puoleinen julkisivu (kuva 6) ei enää täytä kohteen käyttäjien asettamia esteettisyysarvoja huonon kuntosuorituksen vuoksi. Julkisivun huono kunto ei pidetä edustavana. Julkisivu on etelään päin, joten se joutuu jatkuville ilmastorasituksille. Suurimpina rasituksina ovat aurinko ja sade, jotka vuorotellen kastelevat ja kuivattavat julkisivuverhousta. Lautaverhoilu siis turpoo, kun kosteus pääsee imeytymään pintakäsittelemättömään puuhun ja puolestaan kutistuu kuivuessaan.

Julkisivulla joudutaan uusimaan julkisivupellitykset, ikkunapellitykset sekä vuorilautoja. Lisäksi pinnat tulee maalata uudestaan.

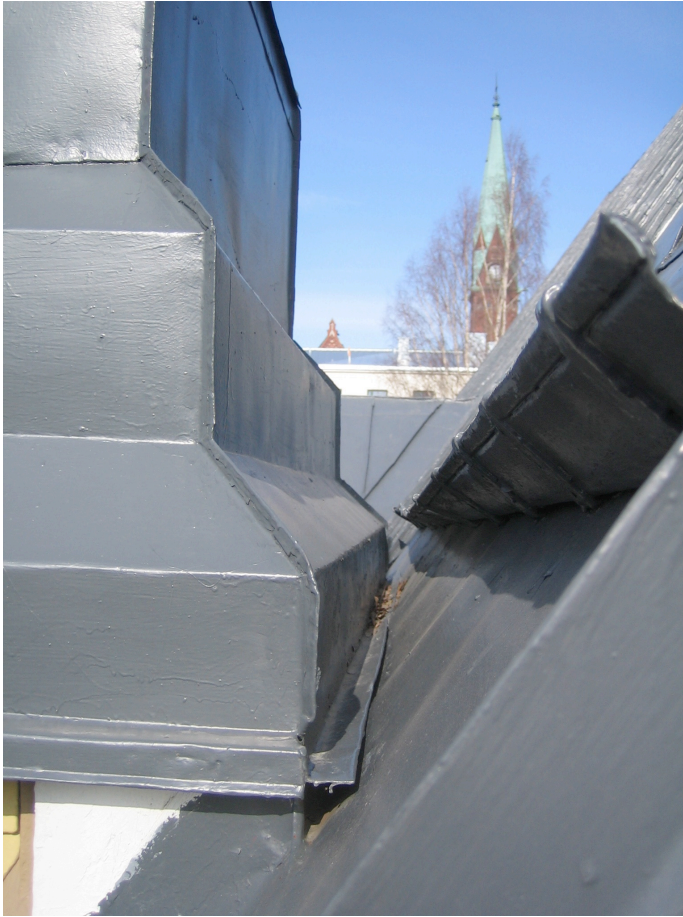
Talvella lumi ja jää pääsevät pakkautumaan tornin juurelle (kuva 8). Jään liikkeiden ja paineen vaikutuksesta saumat pääsevät elämään. Kevättalvella sulamisvedet pääsevät katteen alle ja valuttavat sulamisvedet yläpohja- ja seinärakenteisiin. Tornin yläpuolella oleva jalkaränni on myös vääntynyt lumen voimasta. Jalkaränni ei pysty ohjaamaan voimalla valuvia sadevesiä pois tornin juurelta.

Kuva 8. Jalkarännin ja tornin väliin pakkautuva lumi ja jää löytävät sulaessaan tien katteen alle ja siitä edelleen yläpohjan rakenteisiin (Niinikoski 2012b.)

Vesikatto on vuotanut vaurioista päätellen jo pidemmän aikaa. Alapuoliset hirsirakenteet ovat vaurioituneet veden vaikutuksesta. Kuvien 8 ja 9 vuotokohdat ovat ensiarvoisen tärkeitä korjata mahdollisimman pian. Näin saadaan pysäytettyä lisävaurioiden syntyminen alapuolisissa rakenteissa.

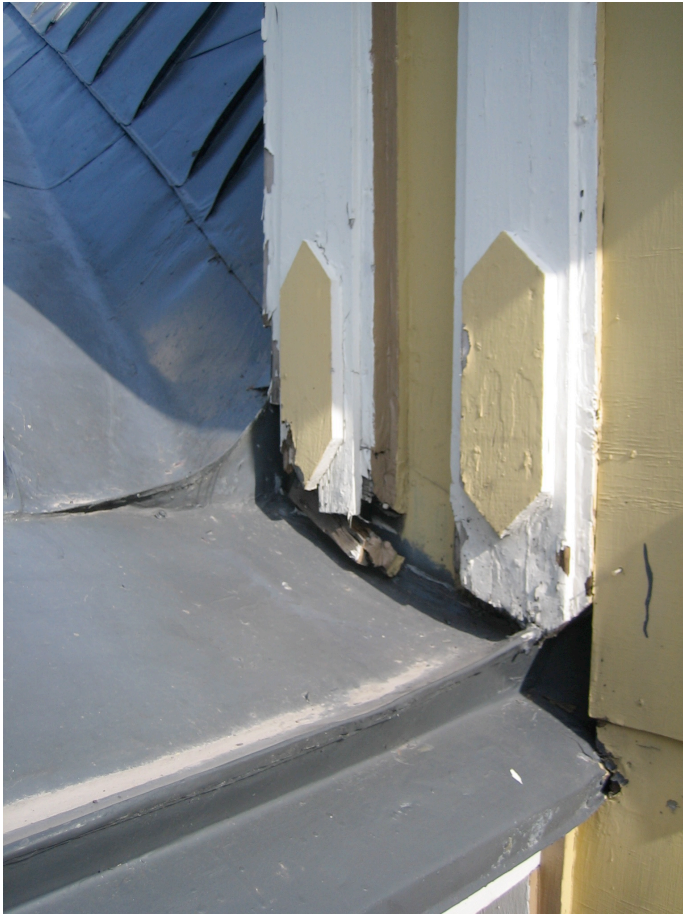
Tornin juureen osuva sisäjiiri (kuva 9) kasaa kaikki valumavedet koko jyrkän osan lappelta. Jiirin alapäässä on pienehkö jalkaränni, jonka tarkoituksena on ollut ohjata vedet pois tornin juuresta syöksytorvelle. Jalkarännin ja tornin julkisivuverhouksen taakse nousevan pellin liitos on kuitenkin pahoin repeytynyt lumen ja jään voimasta. Julkisivuverhous on altistunut jatkuvalle kosteudelle. Voimalla valuva vesi roiskeineen on lahottanut tornin julkisivuverhous. Valumavedet ovat päässeet valumaan pellin liitosten repeämisestä johtuen suoraan alapuolella olevaan hirsiseinärakenteeseen jo pitemmän aikaa.

Kuva 9. Sisäjiirin alapään vuotokohta (Niinikoski 2012b.)

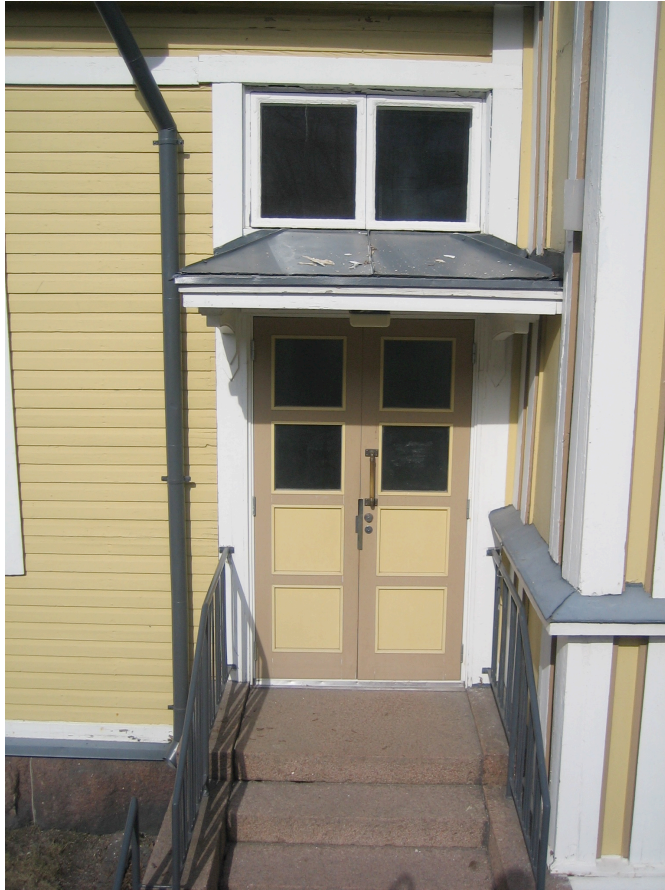
Mariankadun puoleisen pienemmän sisäänkäynnin yläpuolinen seinärakenne (kuva 10) on pahoin vaurioitunut kosteuden vaikutuksesta. Katolla olevan tornin juuresta on päässyt vuotamaan sulamis- ja sadevesiä vesikatteen alle ja siitä eteenpäin seinärakenteeseen. Seinärakenne on alkuperäinen hirsiseinä. Ylin hirsi on osittain jo niin laho, että se on käsin murennettavissa. Seuraava hirsikerta on pehmennyt huomattavasti ja ruuvimeisseli uppoaa hirteen painamalla.

Samasta kohdasta, ulko-oven yläpuolelta on myös tarkoitus poistaa kaksi ikkunaa (kuva 10). Ikkunat ovat ennen valaisseet tuulikaappia. Nykyään tuulikaapissa on alaslaskettu katto, ja ikkunat ovat jääneet kattorakenteen yläpuolelle.

Kuva 10. Seinärakenne on pahasti vaurioitunut ikkunoiden yläpuolelta. Kyseiset ikkunat ovat tarkoitus poistaa. (Niinikoski 2012b.)

Ikkunoiden poistamisen yhteydessä vaurioituneet hirret on helppo uusia. Hirret voi helposti korvata sahatavaralla, sillä paljasta hirsipintaa ei jää mihinkään näkyviin. Tämä on myös työskentelyn kannalta helpottava asia.

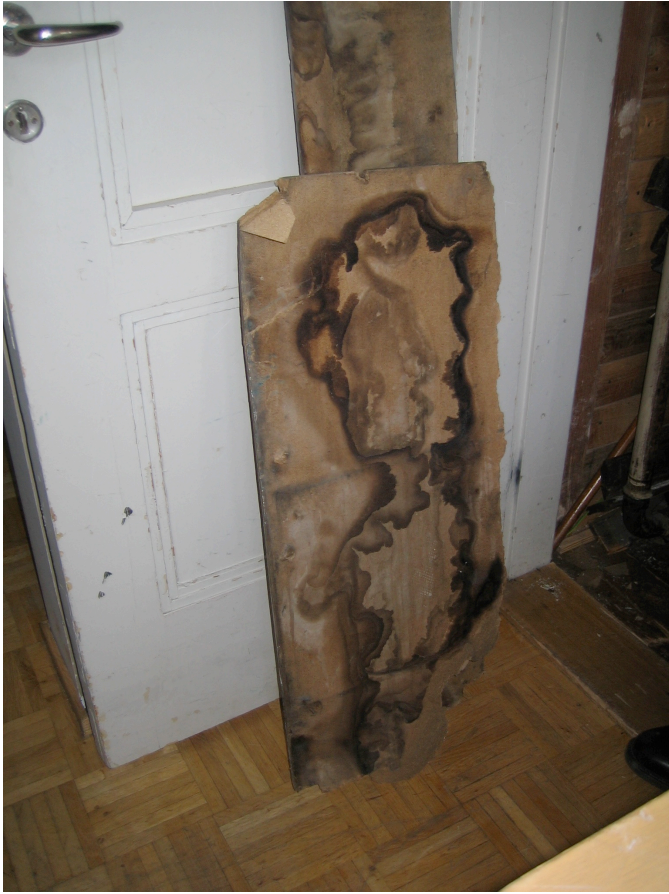
Vauriokohdasta oli jo purettu pois sisäpuolen levyverhous (kuva 11) ja kartoitettu lahovaurion laajuutta. Myös ulkopuolelta on purettu räystäslaudoitusta. Hirret ovat noin yhden metrin leveydeltä lahonneita. Vaurioituneita hirsikertoja on ikkunan yläreunaan asti (kuva 12). Ikkunan alareunan tasolla on havaittavissa että hirsi on aikoinaan kostunut ja kuivunut. Hirsi ei kuitenkaan ole vaurioitunut pintaa syvemmältä. Tällä hetkellä hirsien pinnat eivät vaikuta kostuneilta. Myös yläpohjan laudoitus on vaurioitunut kosteuden vaikutuksesta.

Kuva 11. Poistettu levyverhous (Niinikoski 2012b.)

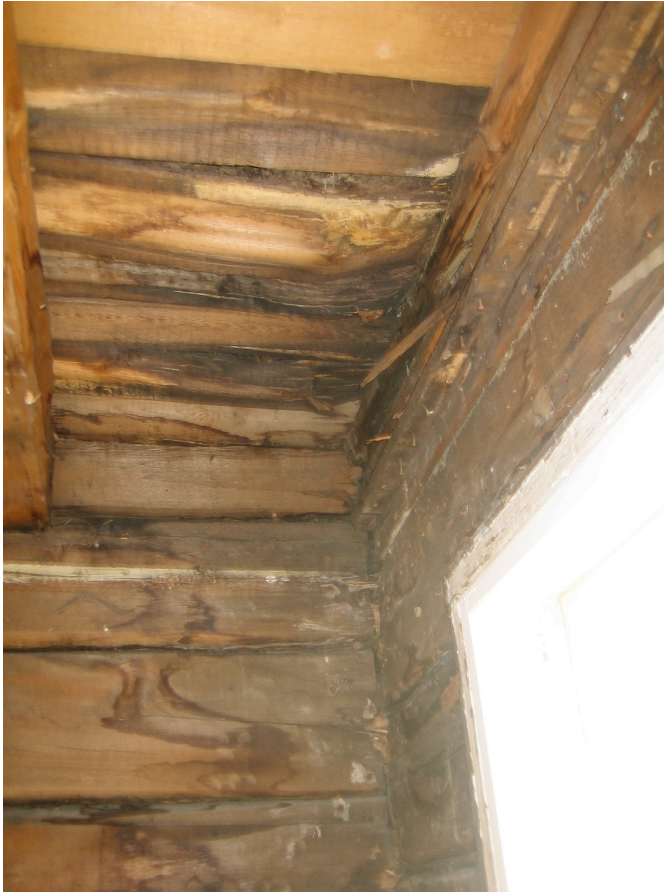
Kuva 12. Lahonneet hirsikerrat (Niinikoski 2012b.)

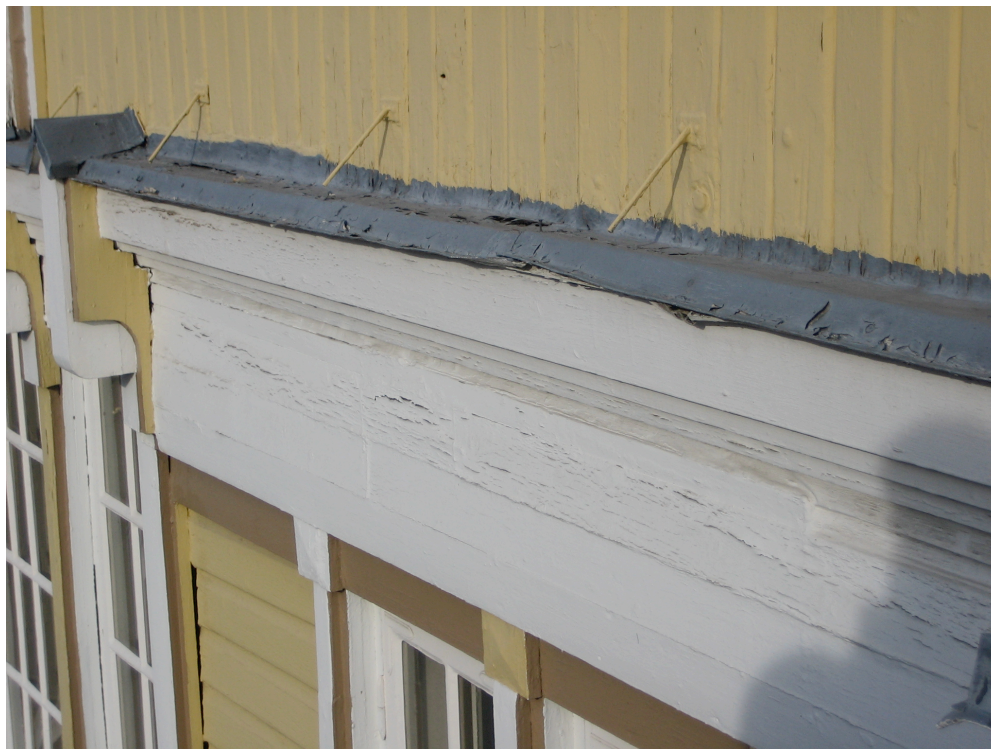
Julkisivun pellitykset ja pellitysten saumaukset ovat vaurioituneet (kuva 13). Osa pellityksistä viettää väärään suuntaan ja tippanokat sekä ylösviennit ovat liian pieniä. Julkisivuun kohdistuva viistosade pääsee vaurioituneiden peltien saumoista lautaverhouksen taakse ja on alkanut lahottamaan verhousta paikallisesti. Kosteus ei ole päässyt haihtumaan tiiviin maalipinnan lävitse, jolloin maali on alkanut halkeilemaan yhdessä kosteuden ja auringon vaikutuksesta. Paikoin maali lähtee suurina kaistaleina irti kuorittaessa. Maalia poistettiin pistokokein sieltä täältä mistä maalipinta oli vaurioitunut

Kuva 13. Julkisivupellitykset viettävät osittain väärään suuntaan ja saumat ovat vaurioituneet (Niinikoski 2012b.)

Kaikki vaurioituneet julkisivupellitykset (kuva 13) pitää uusia. Erityistä huomiota tulee kiinnittää pellitysten ylösnostoihin, saumauksiin, kaatoihin ja tippanokkiin. Pellitykset on tuotava tarpeeksi ulos verhoilusta. Julkisivupellityksiä tehdessä pitää kuitenkin kunnioittaa rakennuksen rakennushistoriallisia arvoja ja tyyliä.

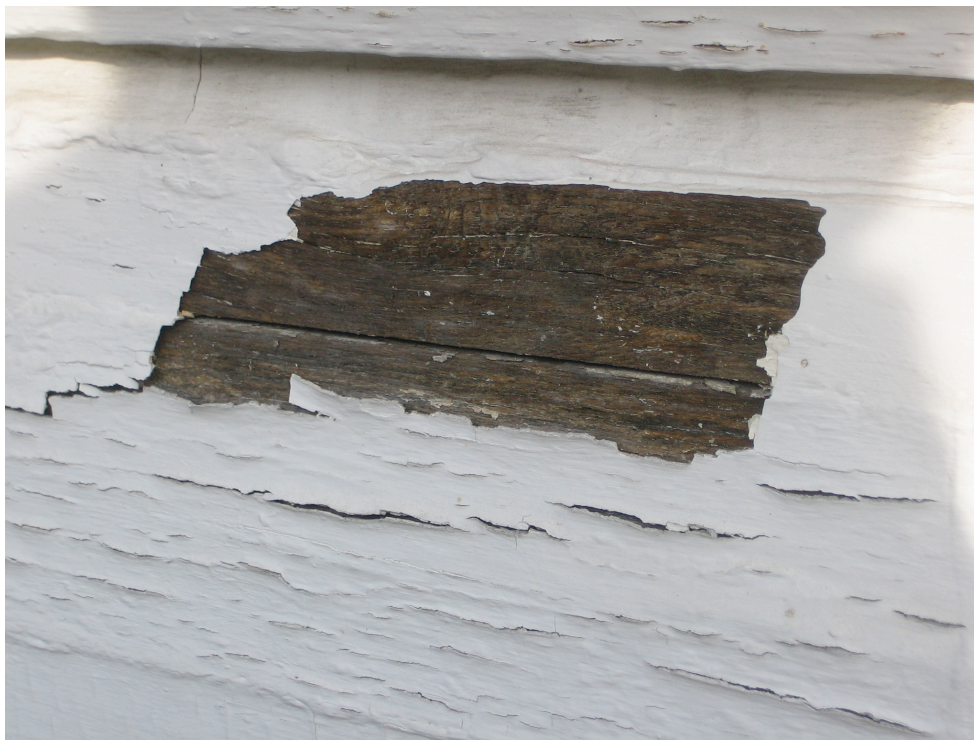
(kuva 14). Useassa paikassa on monta maalikerrosta päällekkäin. Maalipinnan alla puu on hieman kostunutta, mutta kuitenkin tervettä.

Kuva 14. Sisältä ulospäin haituva kosteus on puskenut maalipinnan halki (Niinikoski 2012b.)

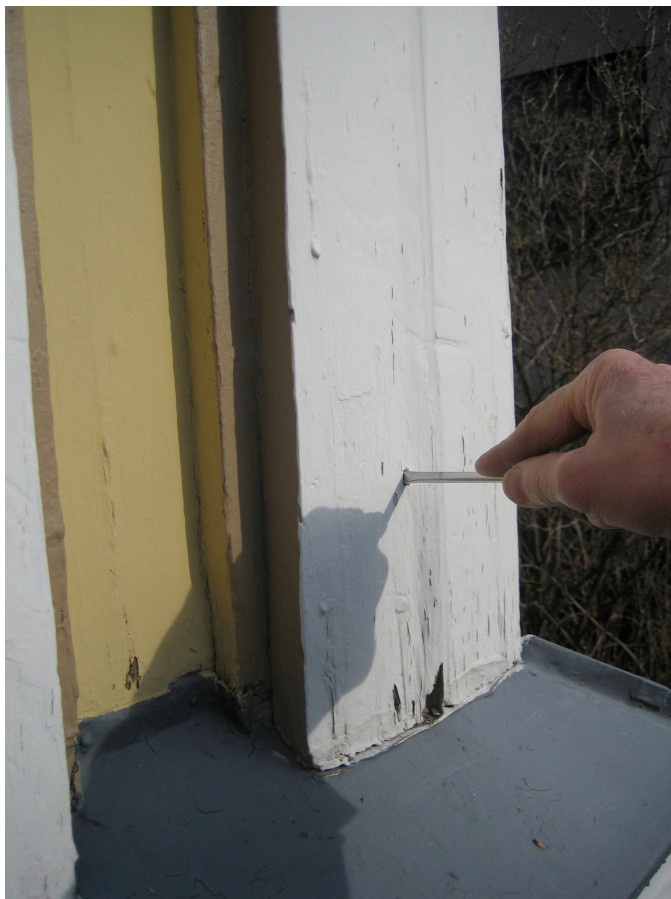
Julkisivun vuorilaudoitukset ja listoitukset ovat osittain lahonneet. Pahimmat vauriot ovat vuorilautojen ja listoitusten alapäissä (kuva 15). Laudat ovat kiinni peltien pinnoissa ja ovat jatkuvassa kosteusrasituksessa laudan alapäästä. Kosteus on noussut laudoituksia pitkin pitkälle ylöspäin ja lahottanut niitä.

Kuva 15. Vuorilaudoitus on niin pahasti lahonnut, että siitä painaa ruuvimeisselin helposti lävitse (Niinikoski 2012b.)

Tornin vaurioitunut puuverhoilu tulee poistaa, jotta pystytään kartoittamaan tornin runkorakenteen mahdolliset vauriot. Repeytynyt pelti pitää uusiksi ja nostaa julkisivuverhouksen taakse reilusti pitämään roiskevedet poissa rakenteista. Sisäjiirin päähän voisi asentaa suuremman jalkarännin, joka ohjaisi vedet pois tornin juuresta. Puuverhousta uusittaessa pitää muistaa, että laudan päät tulee sahata tippanokalle ja laudan alapää tulee myös käsitellä, jotta kosteus ei pääse imeytymään sitä kautta puuhun. Laudan päät tulee olla reilusti irti pellin pinnasta. Ei kuvan 15 kaltaisesti.

Vaurioituneet vuorilaudat on uusittava. Mikäli yksittäinen vuorilauta on vain paikoin lahonnut voi tyyllillisesti kuitenkin olla parempi uusia kyseinen lauta kokonaan. Uudella ja vanhalla puupinnalla pintakäsittelyn ero on kuitenkin huomattavissa. Pienet koteloinnit ja lyhyet, repsahtaneet vuorilaudat tulee uusia kokonaan. Tyyllillisistä yksityiskohdista ei kuitenkaan pidä luopua vaan uusittavat kohdat pitää toteuttaa entisenlaisiksi.

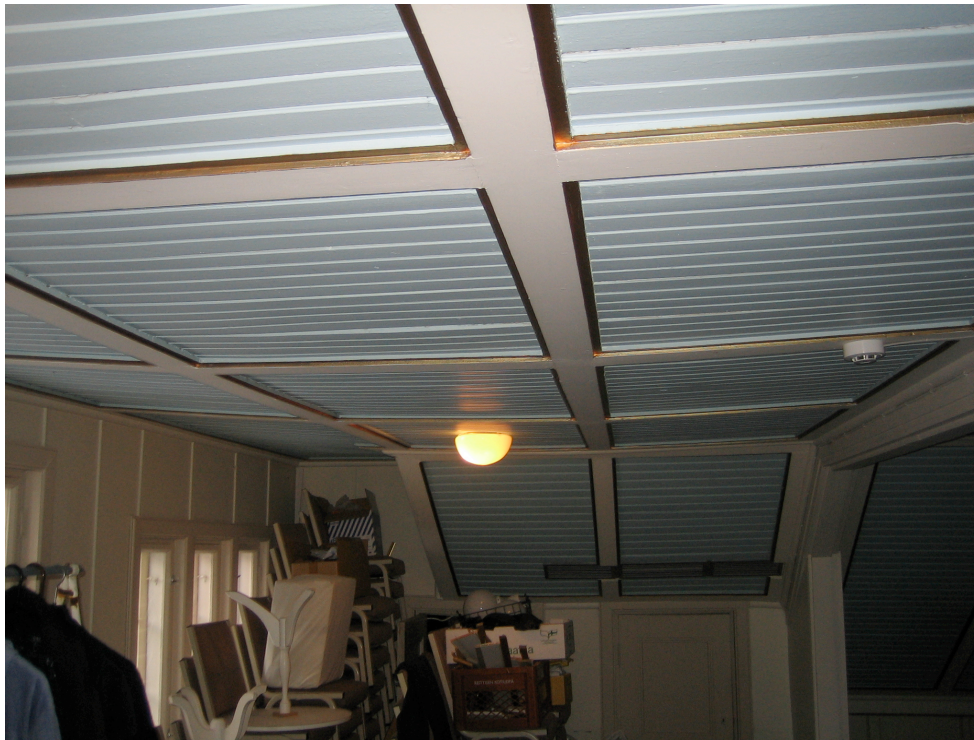
Ison salin kattoverhoilu on alkanut roikkua aaltomaisesti. Pahimmillaan korkoeroja on jopa 8 senttimetriä kolmen metrin matkalla. Aaltoilua on havaittavissa koko salin alueella. Kohteen käyttäjät ovat kokeneet kyseisen vaurion turvallisuusriskinä.

Kuva 16. Kattoverhoilussa havaittavissa aaltoilua parven kohdalla (Niinikoski 2012a.)

Salin kattoverhoilu on alkuperäinen ja näin ollen sillä on suuri arvo koko kirkkosalin esteettiselle tyyliin. Katolle on suoritettu ainoastaan huoltomaalauksia. Koska yläpohjan rakenteissa ei havaittu vaurioita ja lämpöeristeet eivät ole kattopaneelien kanssa samalla kannatuksella, oletan että ainoastaan kattopaneelien kiinnikkeet ovat ajan myötä antaneet periksi.

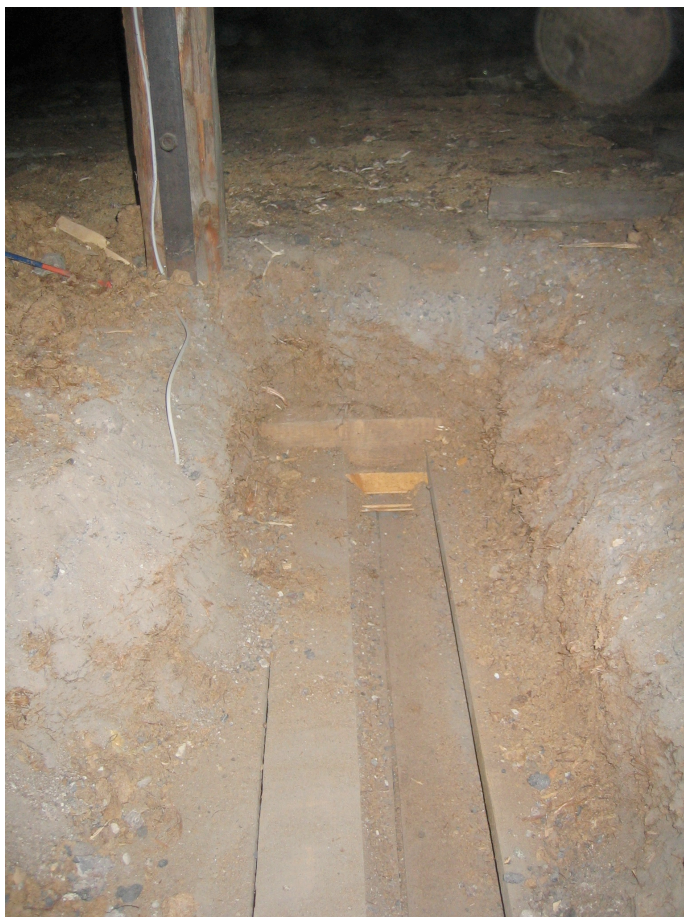
Ylhäältäpäin poistettiin eristekerrokset muutaman neliön alueelta, parven kohdalta (kuva 17). Rakenne avattiin kattoverhoukseen asti. Eristekerrokset olivat pysyneet kuivina tutkituilla kohdin ja kannattavat rakenteet olivat hyvässä kunnossa. Sama toistettiin myös salin keskiosiossa, ja tulos oli sama.

Kuva 17. Yläpohjan eristeet poistettu (Niinikoski 2012a.)
