OPIKELIJA-ASUNTOLAN MUUTOS HOTELLIKSI
URAKOITSIJAN NÄKÖKULMASTA

OPISKELIJA-ASUNTOLAN MUUTOS HOTELLIKSI URAKOITSIJAN NÄKÖKULMASTA

Järvinen, Ville
Vettenranta, Jani
Satakunnan ammattikorkeakoulu
Rakennustekniikan koulutusohjelma
Toukokuu 2012
Ohjaaja: Sandberg, Rauno
Sivumäärä: 27
Liitteitä: 4

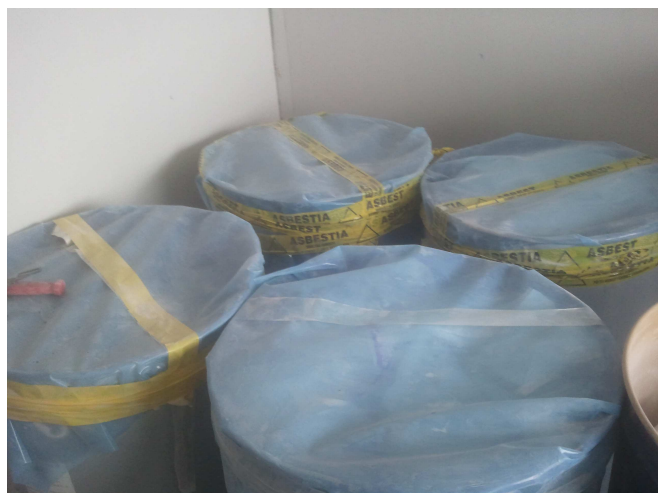
Kuva 3. Asbestijäte säilöttynä kuljetusta varten.

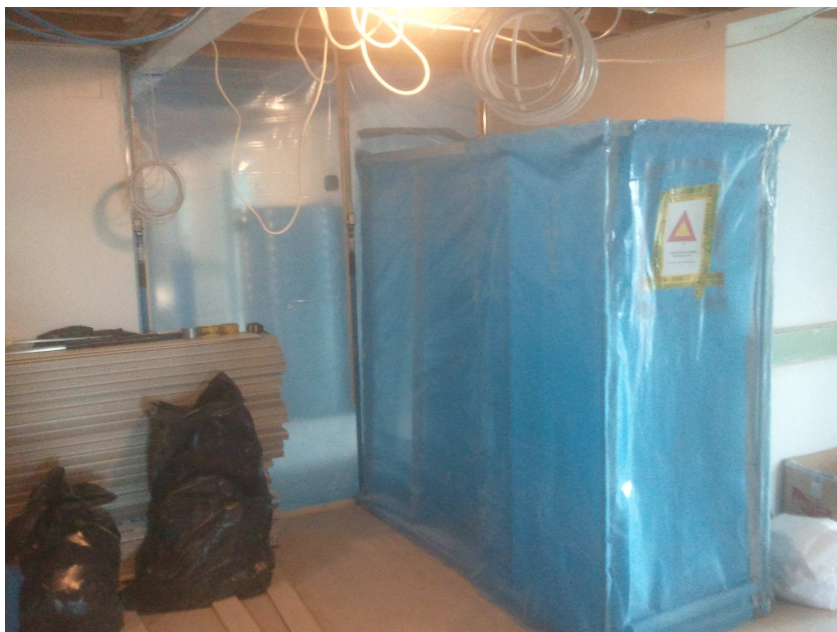
Kuva 4. Osastointi asbestin purkua varten.

Juhana Herttuan-kiinteistössä asbestia havaittiin kokolattiamattojen liimasta, kellari-tiloista putkien eristeistä sekä kylpyhuoneiden laattojen laasteista. Kuten edellä jo todetaan, asbestipurkutyöt ovat luvanvaraisia töitä, joten ne suoritettiin alalle erikoistuneen yrityksen toimesta. Lattiamattojen liimoja poistettaessa osastointiin aina koko-

Kylpyhuoneiden osalta osastoitiin yksi huone kerrallaan ja näin ollen muut purkutyöt eivät häiriintyneet sen johdosta juuri lainkaan. Myös kellarin putkieristeet poistettiin kohdeosastointimenetelmää käyttäen.

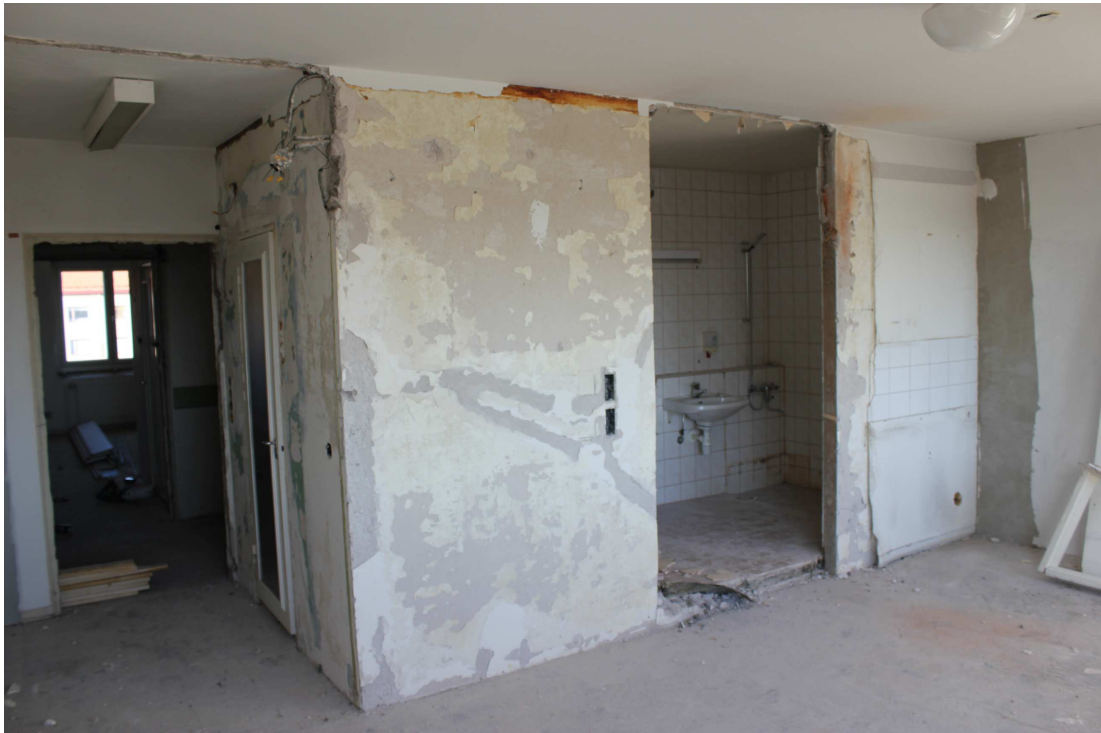
Kuva 5. Kuudennen kerroksen isompi huone ennen tilan jakamista.

Kohteessa suoritettujen tilojen muutokset ovat melko vähäisiä. Ylimmässä kerroksessa kolme suurta yksiötä muutettiin kuudeksi keskivertokokoiseksi hotellihuoneeksi. Muutostyöt suoritettiin sahaamalla uudet oviaukot käytävästä toiseen muodostuneeseen huoneeseen ja rakentamalla ääneneristysseinä keskelle alkuperäistä suurempaa tilaa. Seinien koostumus on kaksinkertainen kartonkikipsilevy, eristysvilla, ilmarako, eristysvilla ja kaksinkertainen kartonkikipsilevy.

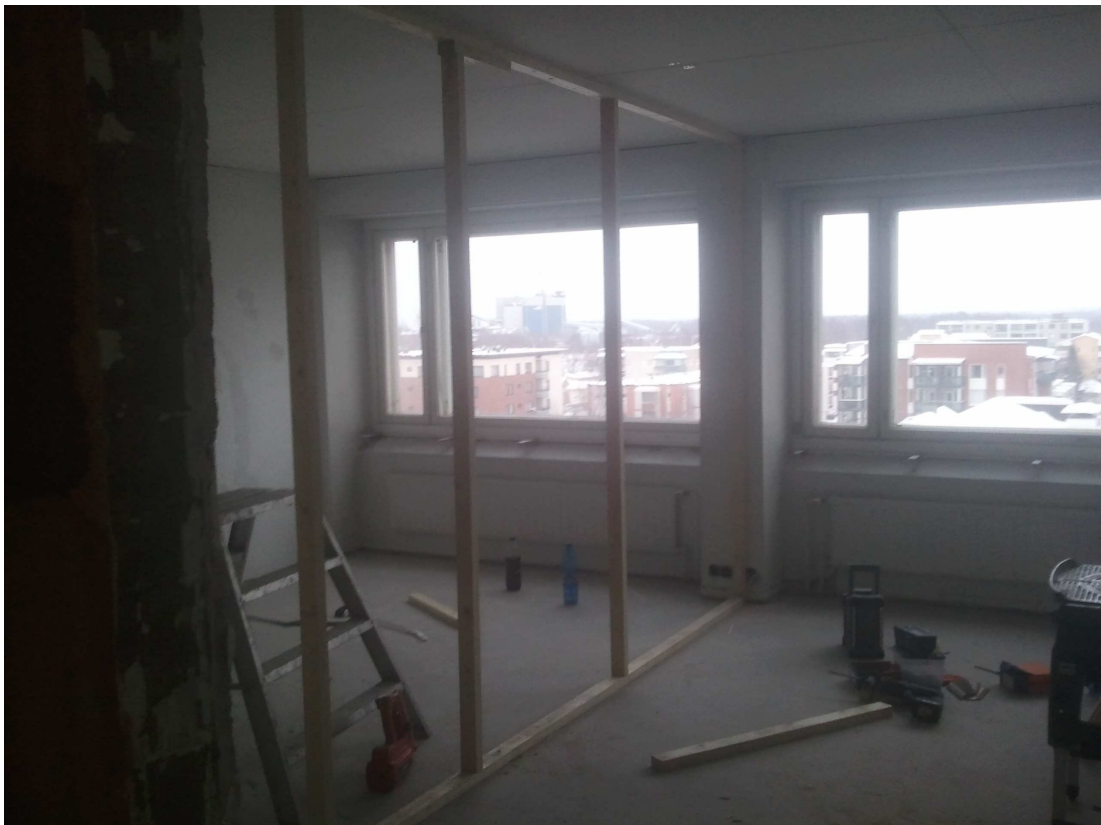
Kuva 6. Saman huoneen ääneneristysseinän ensimmäinen runko alkutekijöissään.

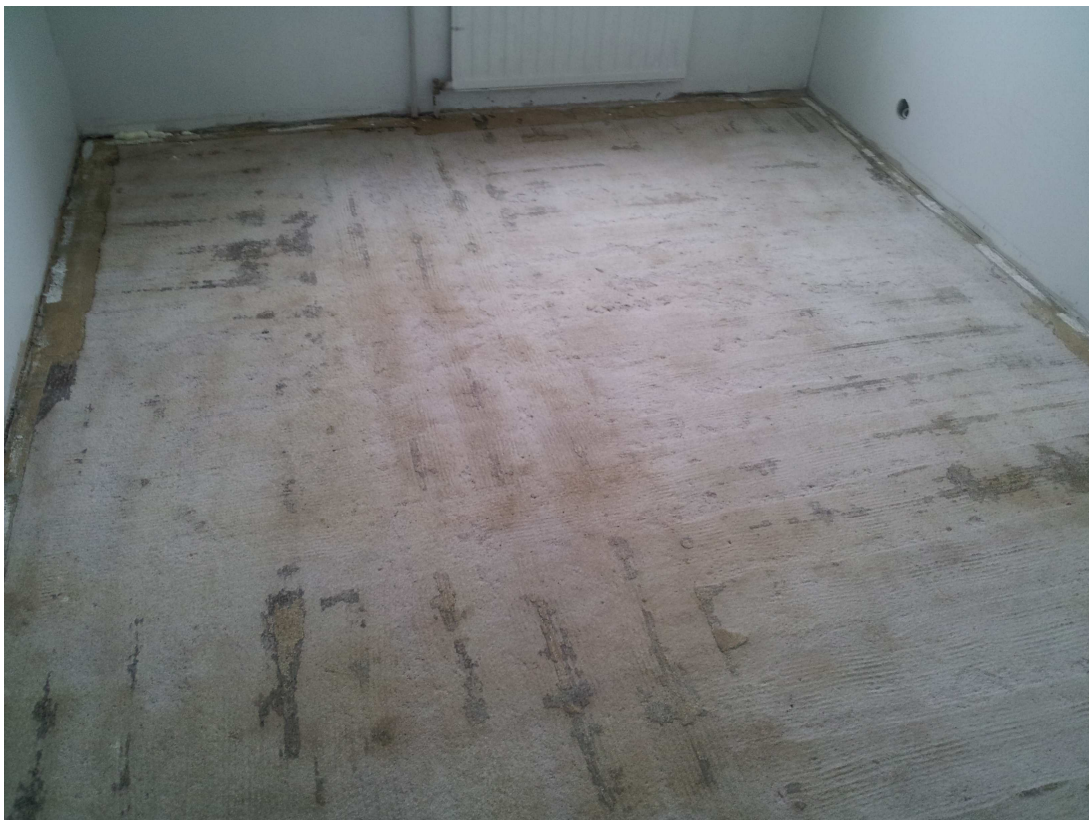
Kuva 7. Huoneen lattia asbestin poistamisen jälkeen.

Asuinhuoneistojen lattioista poistettiin vanha laminaatti, joka oli suoraan alkuperäisen kokolattiamaton päällä. Kokolattiamaton kiinnityksessä käytetystä liimasta löytyi asbestia, joten sen maton poistaminen ja liiman jyrsiminen suoritettiin asbestityönä. Jyrсылle lattiapinnalle levitettiin itsestään tasoittuva lattiatasoite. Tasoitetulle lattiapinnalle levitettiin ja liimattiin hotellin haluama lattiamatto. Muovisten L-mallisten jalkalistojen asennuksen jälkeen huoneiden lattiat olivat luovuttamiskunnossa. Käytävien osalta toimittiin samoin, lukuun ottamatta laminaatin poistoa.

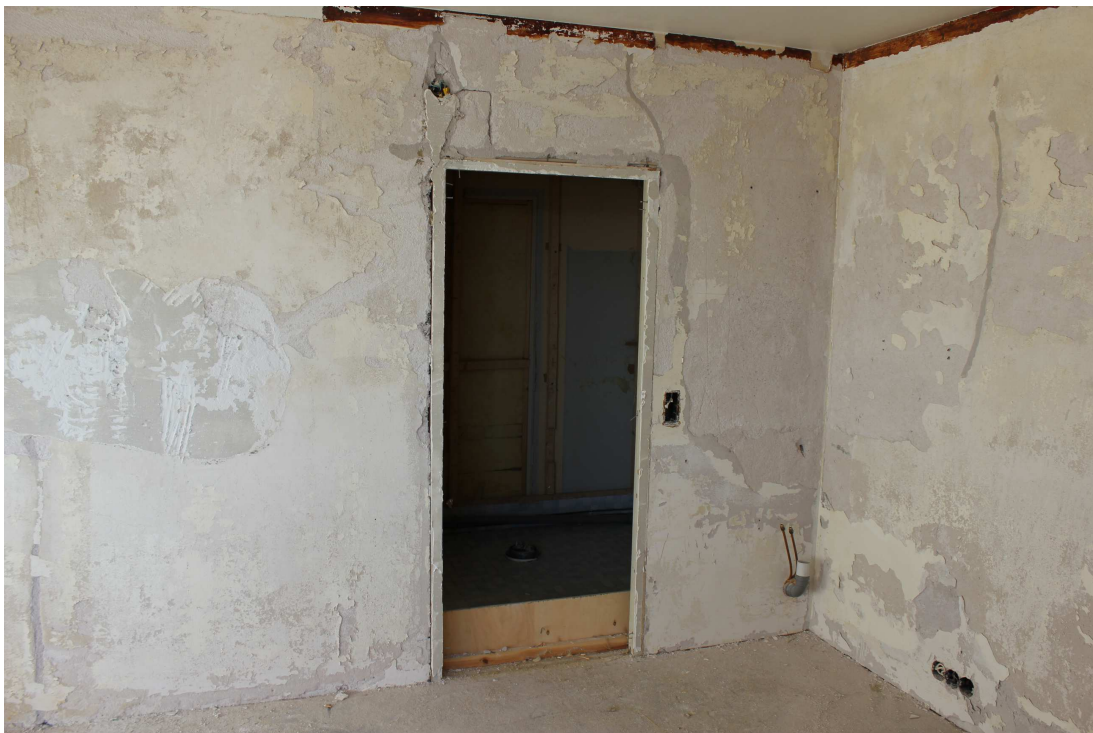
Kuva 8. Seinät tapetin poistamisen jälkeen.

Huoneistojen osalta kaikki vanhat tapetit poistettiin, lukuun ottamatta oviseiniä. Oviseiniä tapetit päätettiin jättää poistamatta, koska ne olivat pääosin hyväkuntoisia ja siitä olisi aiheutunut huomattavasti lisätöitä paikkaamisen ja tasoittamisen muodossa. Tapetin poiston jälkeen seinien kunto vaihteli todella paljon. Seinien uudelleen pinnoituksessa oli käytettävissä kolme vaihtoehtoa lähtökunnon mukaan. Vähäisimmin vaurioituneet tasoitettiin sementtiseideaineisella oikaisutasoitteella ja pinnoitettiin liimasideaineisella pintatasoitteella. Toisena vaihtoehtona käytettiin lasikuitutapetin asentamista tasoitetulla seinäpinnalle, joka ei vastannut vaadittua tasoa. Kolmas vaihtoehto, jota käytettiin kaikkein epätasaisimmissa seinäpinnoissa, oli seinien levyttäminen saneerausleikkisillä. Kun seinäpinnoissa oli saavutettu haluttu tasaisuus, maalattiin ne kahteen tai kolmeen kertaan maalarinvalkoisella tarpeen mukaan.

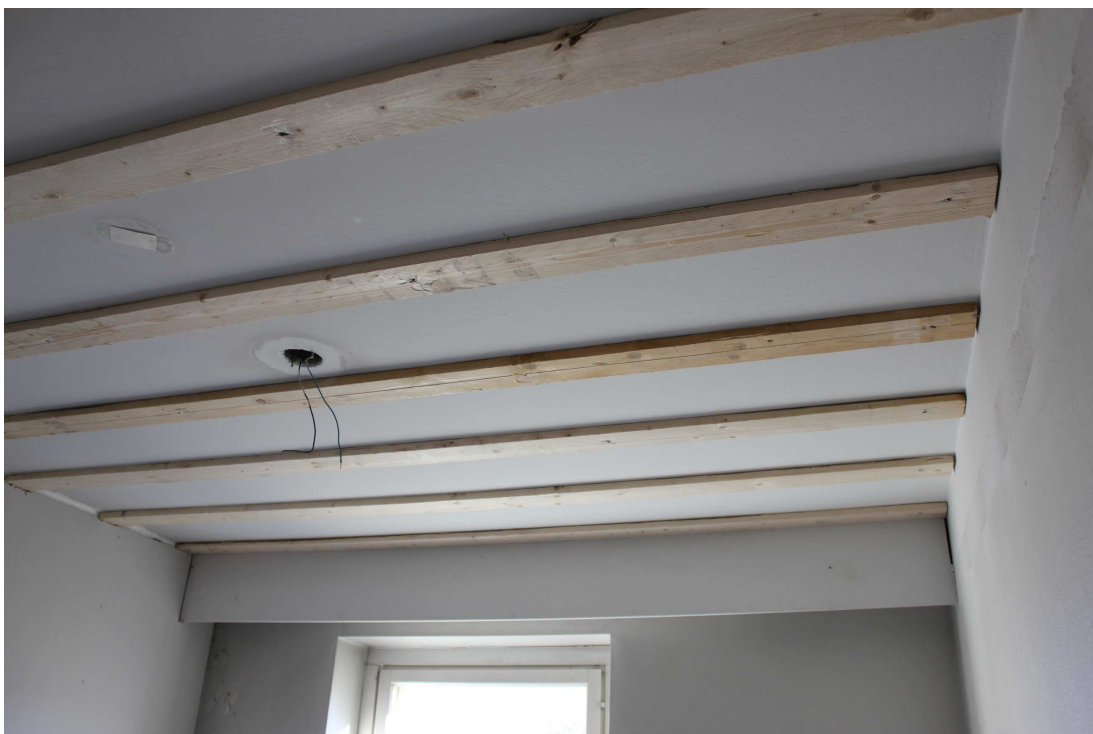
Kuva 9. Huoneen katto koolattuna.

Kattopinnat uusittiin joko maalamalla tai paneloimalla. Hyväkuntoiset katot paikatettiin tarvittaessa ja maalattiin valkoisiksi maalarinvalkoisella maalilla. Huonokuntoi-

set katot koolattiin 22x100 PL/VL vajaasärmälaudalla. Laudat kiinnitettiin kattoon pikanauloilla. Koolauksen jälkeen katot paneloitiin valkoisella ympäripontatulla paneelilla. Kaikki huoneiden eteisten alaslasketut katot paneloitiin. Lisäksi paneloidut kattopinnat listoitettiin varjolistalla.

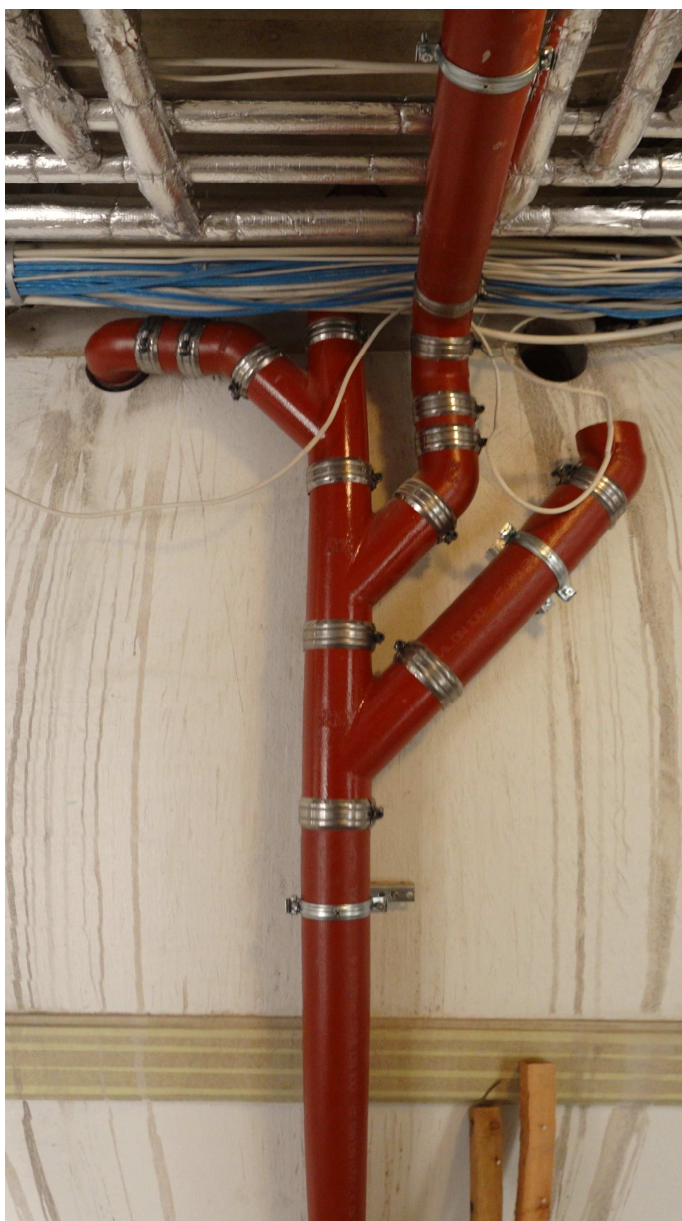
Kuva 10. Uutta viemärilinjaa. Yllä vesiputket eristettyinä.

Kaikki uudet vesiputket asennettiin käytävien alaslaskettuihin kattoihin, joista ne vietiin erikseen jokaiseen kylpyhuoneeseen. Kylpyhuoneissa putket vedettiin pintaveitoina. Viemärilinjat yhdistettiin pitkän käytävän osalta aina neljän kylpyhuoneen ryppäiksi, jotka vietiin timanttioratuista rei'istä alempien kerroksien kautta kellaritiloihin. Eteläpään erillisten kolmen asunnon viemärilinjat yhdistettiin kerroksittain yhteen ja vietiin vastaavalla tavalla kellaritiloihin. Putkiremontin aikana haasteeksi muodostuivat kiinteistössä olevat liike- ja yhdistystilat, joihin vedettiin remontin ajaksi väliaikainen veden syöttö sekä viemärointi.
