Hirsirakennuksen kuntotutkimus ja korjausselvitys

Opinnäytetyö

Liite 2 Lämpökuvausraportti

KORJAUSSELVITYSRAPORTTI

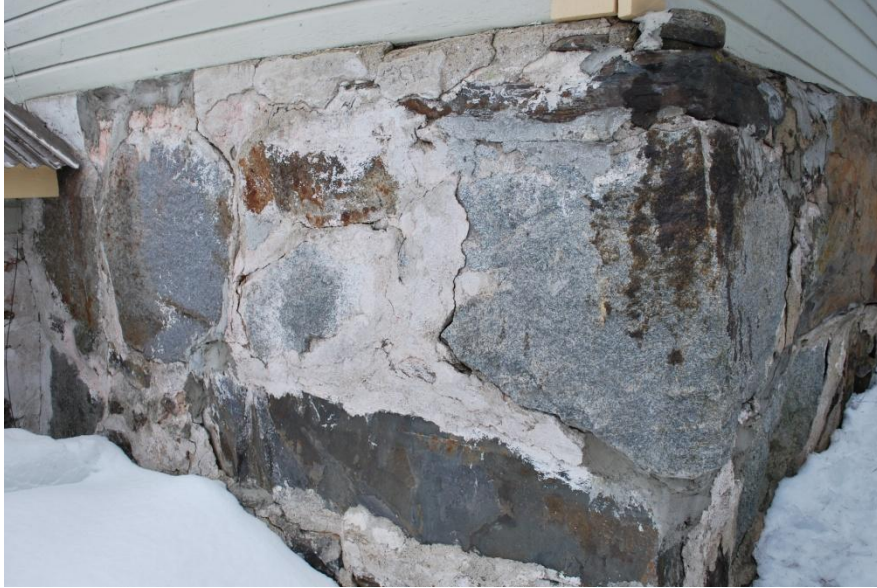
Kuva 6. Luonnonkivisokkeli ja kalkkilaastirappausta Kuvaaja Ari Vatanen

Kalkista, hiekasta ja vedestä valmistettu muuraus- ja rappausseos. Kalkkilaastia on käytetty rappaamiseen ja saumojen täyttöaineena (Helamaa 2004, 66) Tässä rakennuksessa kivijalka on alun perin rapattu kalkkilaastilla, mutta rappaus on osittain rapautunut irti luonnonkiven pinnasta.

Irtonaiset laastit poistetaan ja halkeama kohdista piikataan saumalaastit, jotka paikataan kalkkilaastilla alkuperäistä rakennustapaa kunnioittaen.

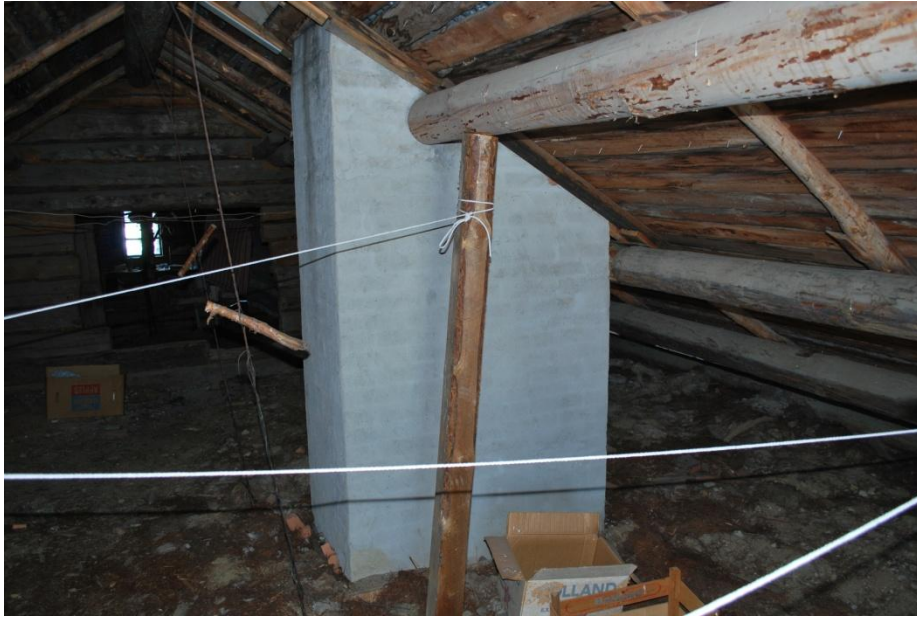
Kuva 13. Vuoliaisen tuenta Kuvaaja Ari Vatanen

neväli pituussuunnassa on suuri, on vuoliaishirret salvottu tukevasti väliseinien hirsiin. Yksi vuoliaishirsistä on jouduttu sahaamaan poikki uutta savuhormia rakennettaessa ja se on tuettu heikosti 50 x 100 mm kooltaan olevilla lankuilla (kuva 13.). Yläpohjan eristeenä on sahajauhon ja kutterinpurun lisäksi käytetty lähes kaikkea, joka on rakennusajalta jäänyt käyttämättä. Eriste on painunut tiiviiksi kerrokseksi. Eristeen alla on rakennuspahvi.

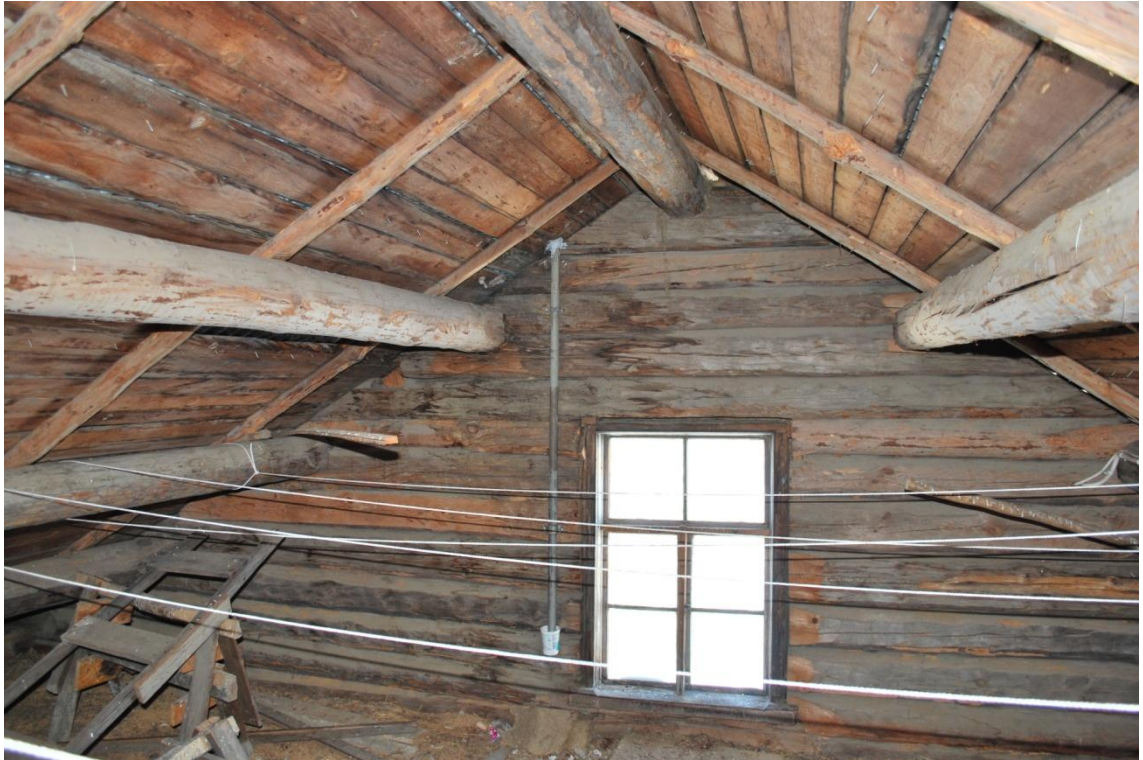
Kuva 14. Kattovuoliaiset Kuvaaja Ari Vatanen

Talon katon kannattajarakenteet ovat lähes alkuperäiset (kuva 14.). Talon poikki olevat väliseinät ovat hirsisiä ja hirsivarvit nousevat aina vuoliaishirsille asti. Koska talon jän-

Huolestuttavin rakenne kiinteistössä on katon epämääräinen kannattajarakenteen tuenta ja vesikaton kunto. Näistä rakenteista voi aiheutua jatkossa ongelmia, jos ongelmiin ei puututa. Lämmitysputkiston ikä alkaa myös olla jo huolestuttavan korkea, joka voi vaurioituessaan aiheuttaa mittavia vahinkoja kiinteistön alapohjarakenteissa.

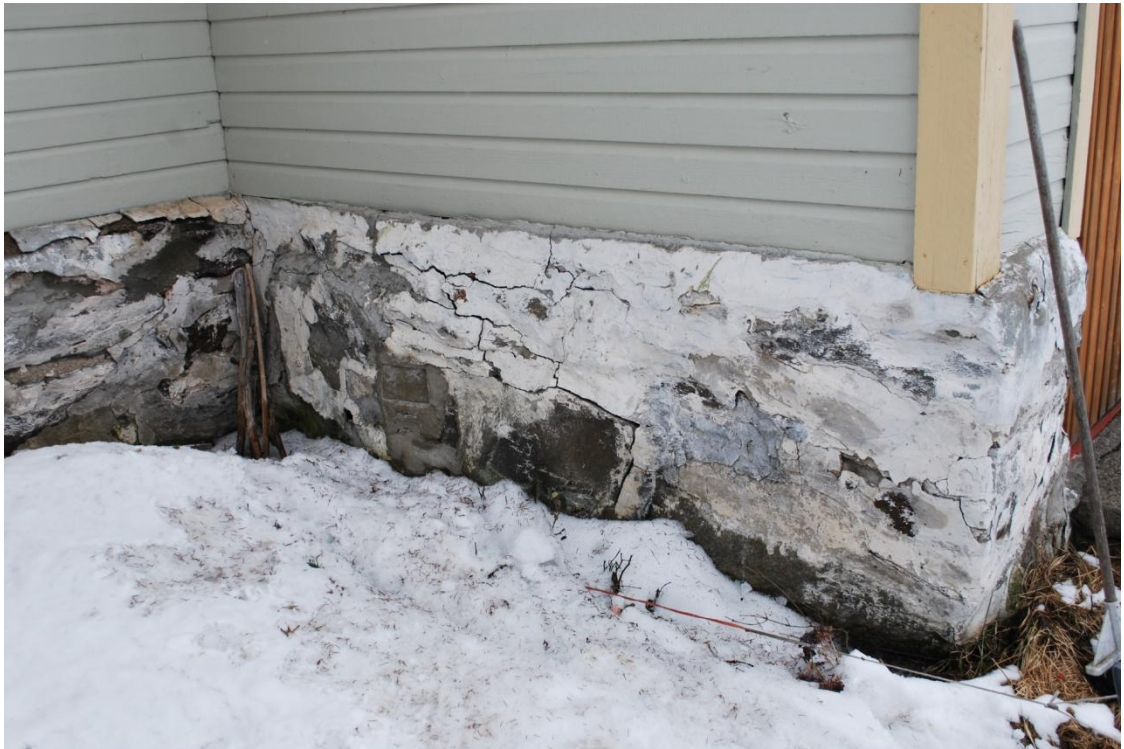
Kuva 15. Kuistin kivijalka Kuvaaja Ari Vatanen

Rakennuksen sisääntulokuisti on alkuperäisessä kunnossa ja yllättävän hyväkuntoinen. Sokkelissa olevat halkeamat viittaavat kuitenkin siihen, että kuisti olisi hieman liikkunut rakennuksen elinkaaren aikana (kuva 15.). Kuisti on puolilämmin ja umpinainen, joka on vaikuttanut siihen että kuisti on pysynyt kuitenkin melko hyvin paikoillaan. Oletettavasti myös kuistin lattia on ollut alun perin alempana noin 50 - 70 cm. Kuistin kattopelti on jätetty melko matalalle ulkoseinää vasten, johon lumi kerääntyy ja voi aiheuttaa seinärakenteeseen kosteusvaurion (kuva 16.).

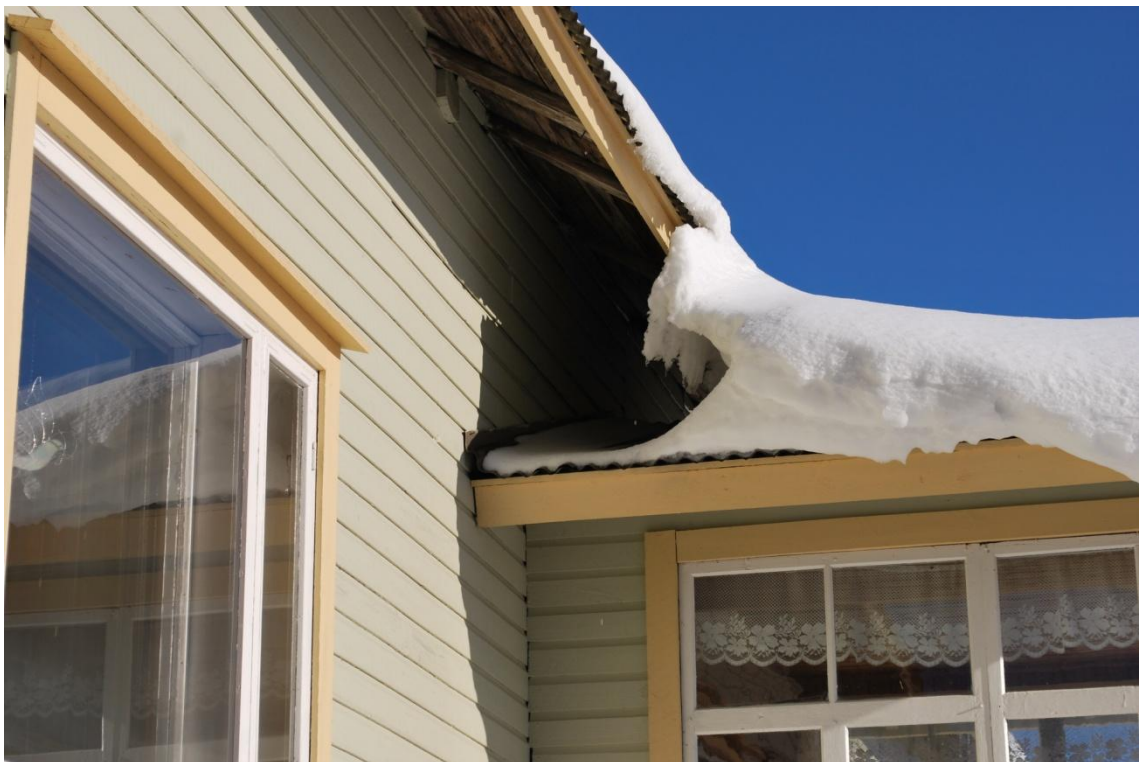
Kuva 16. Kuistin kattopellitys Kuvaaja Ari Vatanen

Katemateriaali vuotaa paikoitellen, joka voi lahottaa yläpohjarakenteita ja aiheuttaa kosteusvaurioita. Aluskate puuttuu kokonaan. Kuistin pellitys on jätetty seinän vierestä melko matalaksi, joka voi vaurioittaa seinärakennetta. Kattovarusteet ovat ruostuneet ja epäturvalliset. Kulkusillat puuttuvat.

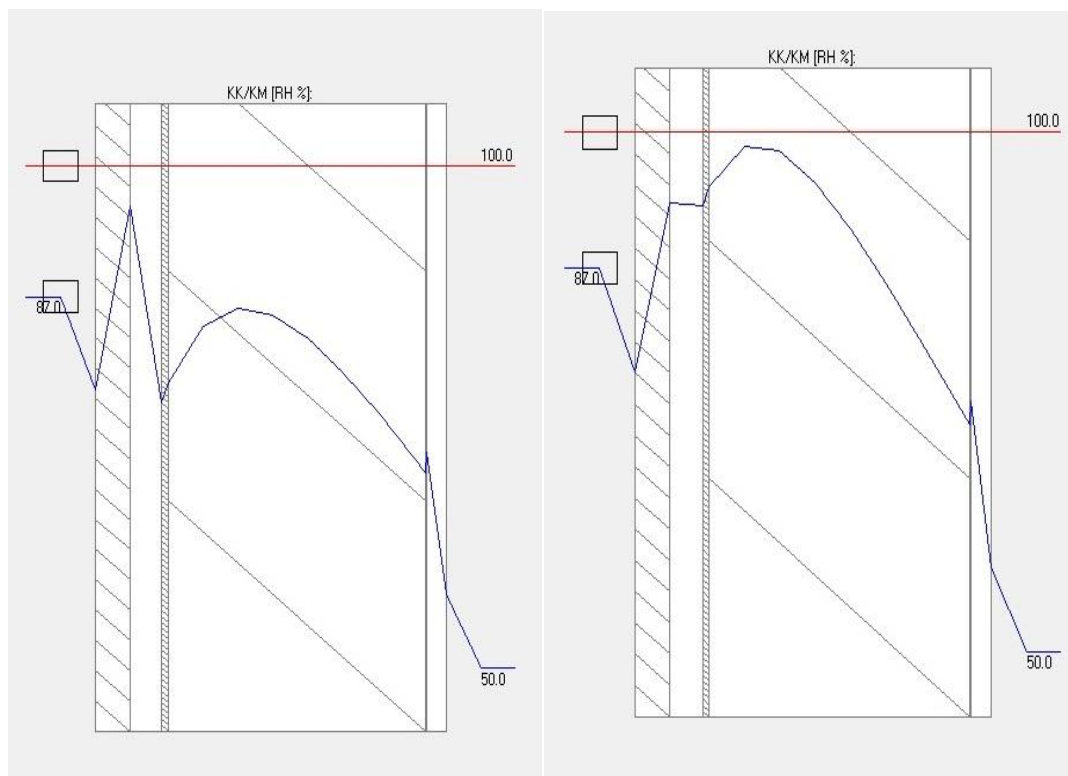
Taulukon ja kaavion perusteella pienimpään U-arvoon ja pienimpään lämpöhäviöön seinäneliötä kohti päästään 9. rakenteella. Rakenteen suhteellinen kosteus käy lähellä 100 Rh% hirsirakenteen kohdalla, joten rakenne on selvästi riskirakenne. Ilmiö pahe-nee entisestään, jos tuulettumaton ilmarako muutettaisiin tuulettuvaksi. Tuulettumaton ilmarako on siis toimivampi ratkaisu tämän rakennuksen rakenteen kannalta. Rakenteessa 8. suhteellinen kosteus nousee reilusti yli 100 Rh %, joten rakennetta ei kannata ottaa käyttöön. Riskittömin ratkaisu rakennevaihtoehdoista olisi numero neljä. 4. rakenteessakin suhteellinen kosteus nousee korkealle (96 Rh %), mutta vain julkisivuverhoksen ja tuulettumattoman ilmaraon kohdassa. Hirren kohdalla teoreettinen suhteellinen kosteus nousee 78,4 Rh %. Jos rakenteeseen 4. lisätään tuulettuva ilmarako, hirren suhteellinen kosteusprosentti nousee 94,8 Rh % ja rakenteesta tulee silloin riskirakenne. (kuva 10.)

Kuva 10. Rakenne 4. (vasemmalla) ja rakenne 5. (oikealla)

Jos rakenteen lisäeristyksen paksuutta kasvatetaan 22 mm:n, rakenteen suhteellinen kosteusprosentti nousee 83,1 Rh % hirren kohdalla. Rakenteen suhteellisen kosteusprosentin noustessa kasvaa samalla rakenteen kosteusvaurioriski suuremmaksi.

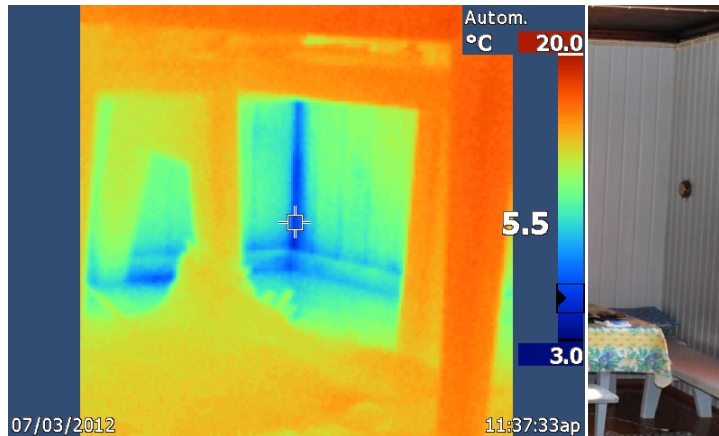
Kuva 1

Huone: Tupa

T _{sp} = sisäpinnan lämpötila, [°C]	5,5
T _i = sisäilman lämpötila, [°C]	21
T _o = ulkoilman lämpötila, [°C]	-9
TI = lämpötilaindeksi, [%]	48

Korjausluokka: 1

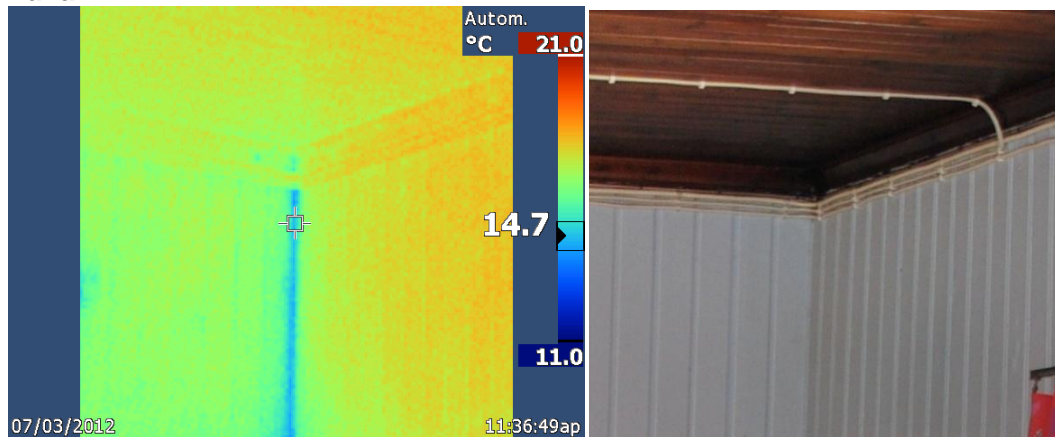
Kuva 2

Huone: Tupa

T _{sp} = sisäpinnan lämpötila, [°C]	14,7
T _i = sisäilman lämpötila, [°C]	21
T _o = ulkoilman lämpötila, [°C]	-9
TI = lämpötilaindeksi	79

Korjausluokka: 4

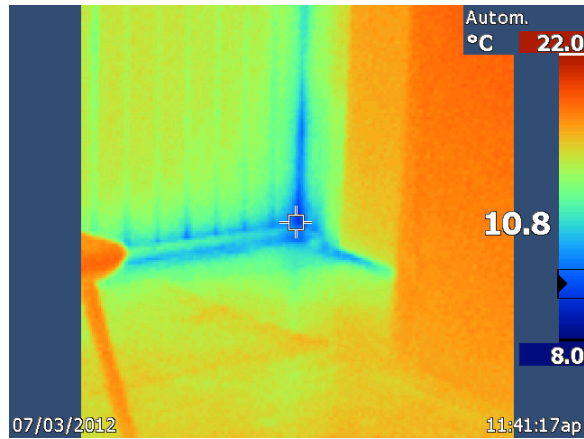
Kuva 3

Kellariin johtavan portaikon ulkonurkka.

Korjausluokka: 3

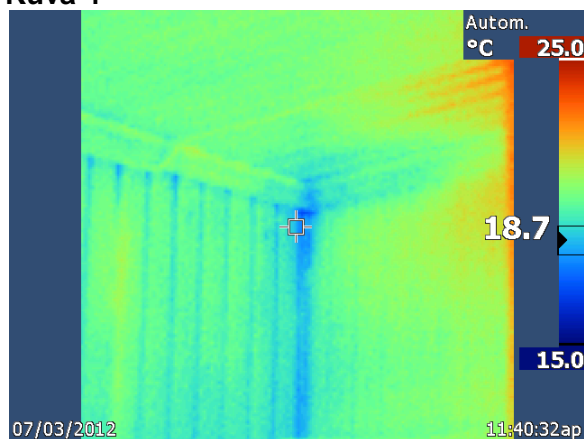
Kuva 4

Tsp =sisäpinnan lämpötila, [°C]	18,7
Ti = sisäilman lämpötila, [°C]	21
To = ulkoilman lämpötila, [°C]	-9
TI = lämpötilaindeksi	92

Korjausluokka: 4

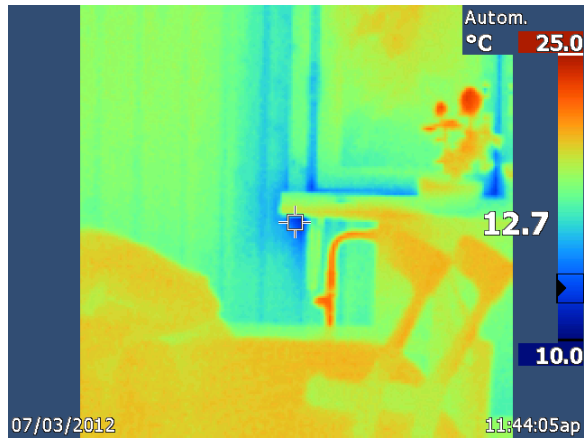
Kuva 5

Tsp =sisäpinnan lämpötila, [°C]	12,7
Ti = sisäilman lämpötila, [°C]	21
To = ulkoilman lämpötila, [°C]	-9
TI = lämpötilaindeksi	72

Korjausluokka: 4

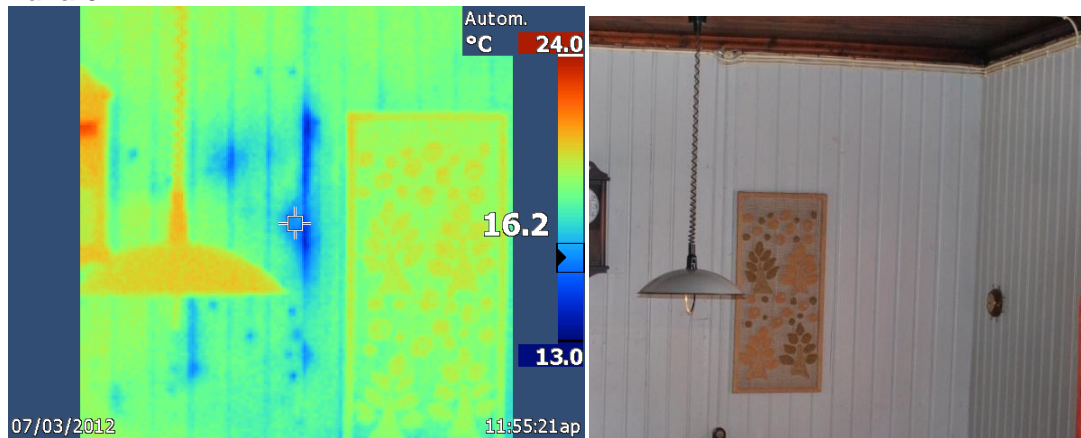
Kuva 6

Seinän läpivuodon kohdalla ollut aikaisemmin ikkuna, joka on tukittu ja eristetty.

Korjausluokka: 4

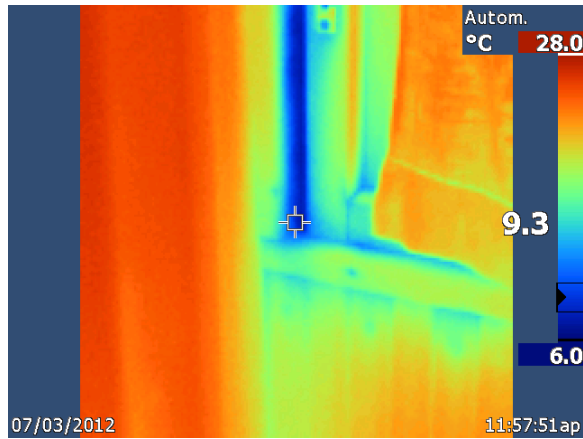
Kuva 7

Ikkunan tiiviste vuotaa kauttaaltaan. Mahdollisesti myös eriste. Sauna oli lämmitetty.

Korjausluokka: 1

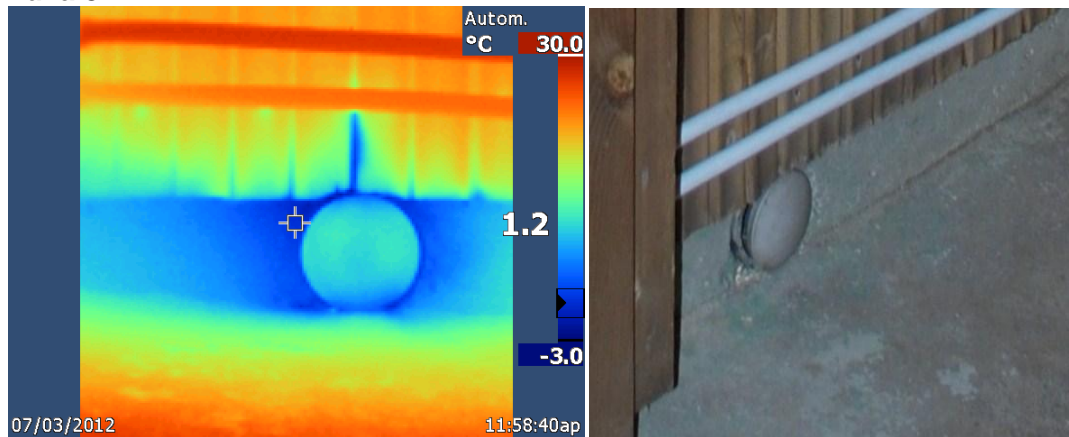
Kuva 8

Läpivienti. Korvausilmaventtiili päästää rajusti kylmää ilmaa läpi.

Korjausluokka: 1

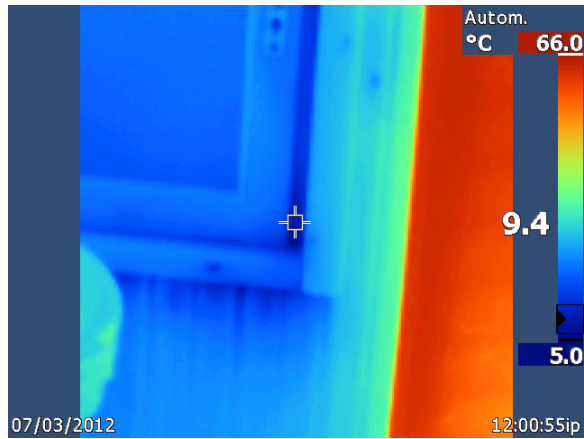
Kuva 9

Ikkunan tiiviste vuotaa kauttaaltaan. Mahdollisesti myös eriste. Kohtuuttoman kuuma lämpöpatteri ikkunan vieressä.

Korjausluokka: 1

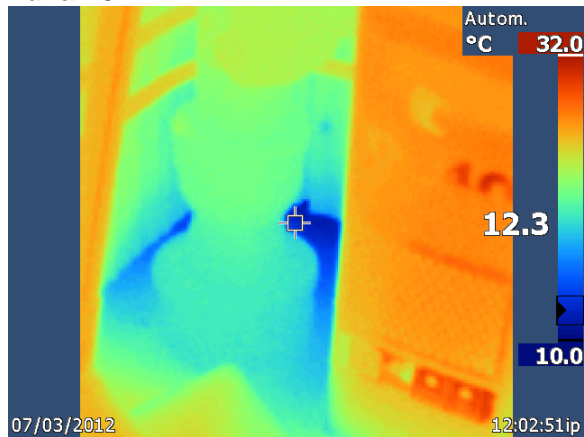
Kuva 10

Viemärin läpivienti vuotaa ilmaa.

Korjausluokka: 3

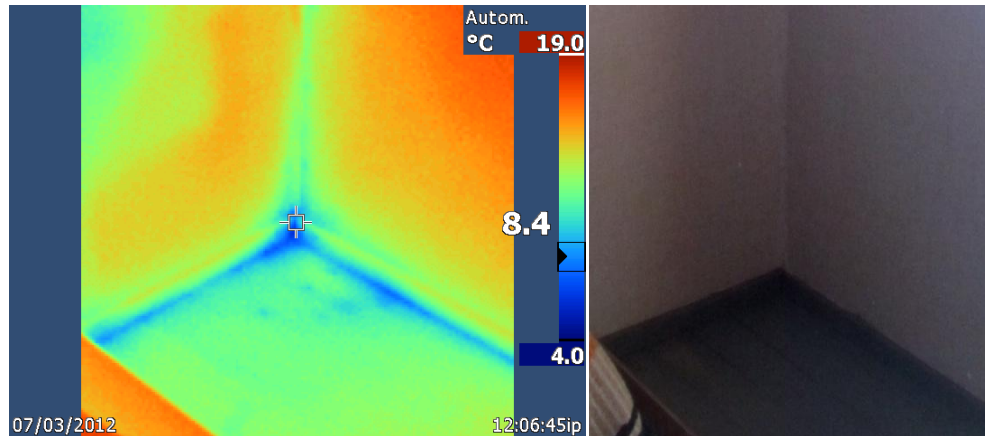
Kuva 11

Tsp =sisäpinnan lämpötila, [°C]	8,4
Ti = sisäilman lämpötila, [°C]	21
To = ulkoilman lämpötila, [°C]	-9
TI = lämpötilaindeksi	58

Korjausluokka: 1

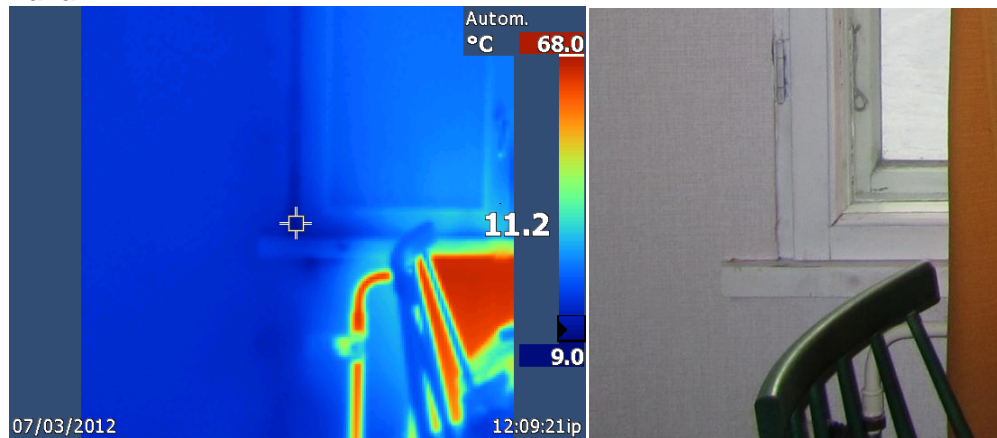
Kuva 12

Tsp =sisäpinnan lämpötila, [°C]	11,2
Ti = sisäilman lämpötila, [°C]	21
To = ulkoilman lämpötila, [°C]	-4
TI = lämpötilaindeksi	61

Korjausluokka: 2

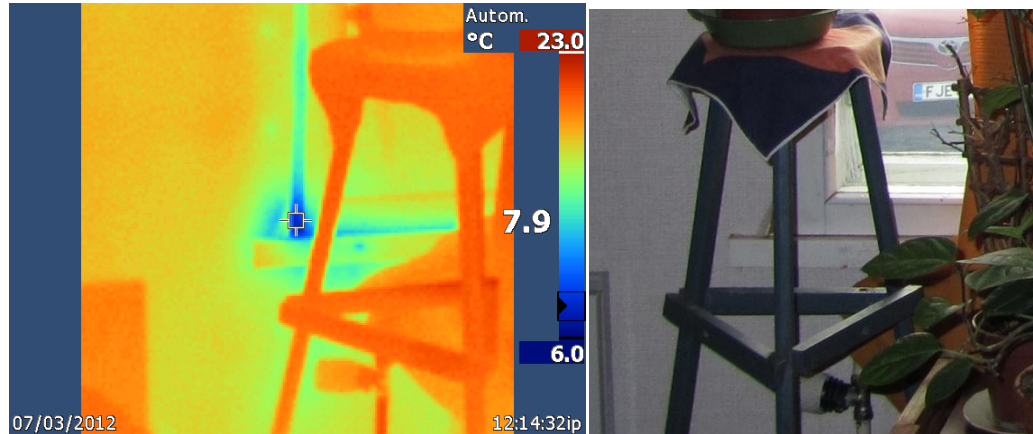
Kuva 13

Tsp =sisäpinnan lämpötila, [°C]	7,9
Ti = sisäilman lämpötila, [°C]	21
To = ulkoilman lämpötila, [°C]	-4
TI = lämpötilaindeksi	48

Korjausluokka: 1

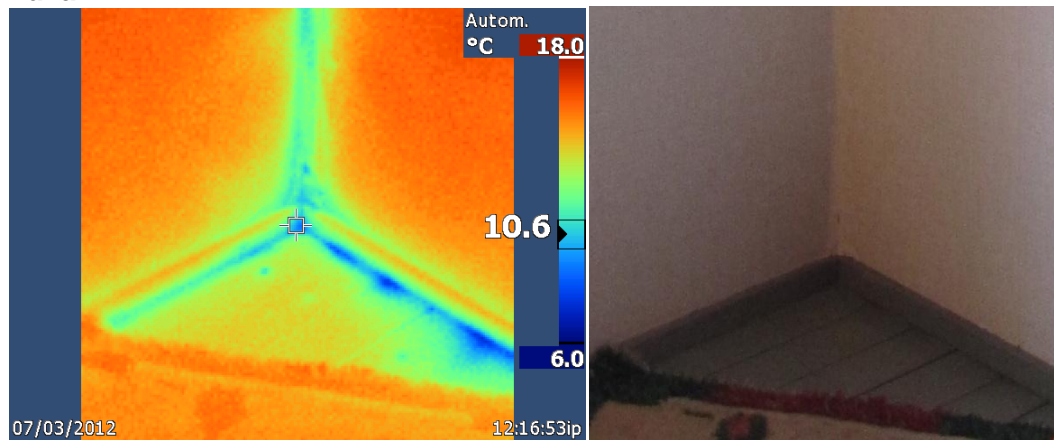
Kuva 14

Alapohjarakenteen välistä ilmavuotoja.

Korjausluokka: 1

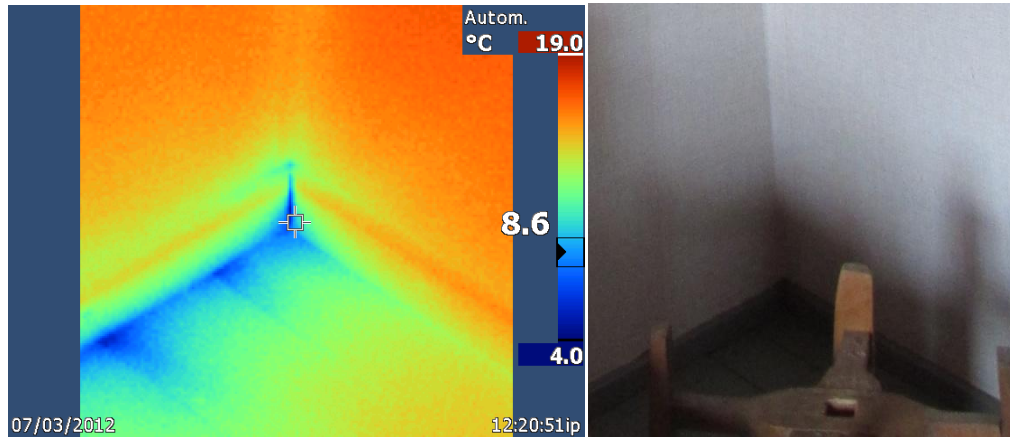
Kuva 15

Huone: Sali
Alapohjarakenteen välistä ilmavuotoja.

Tsp =sisäpinnan lämpötila, [°C]	8,6
Ti = sisäilman lämpötila, [°C]	21
To = ulkoilman lämpötila, [°C]	-4
TI = lämpötilaindeksi	50

Korjausluokka: 1

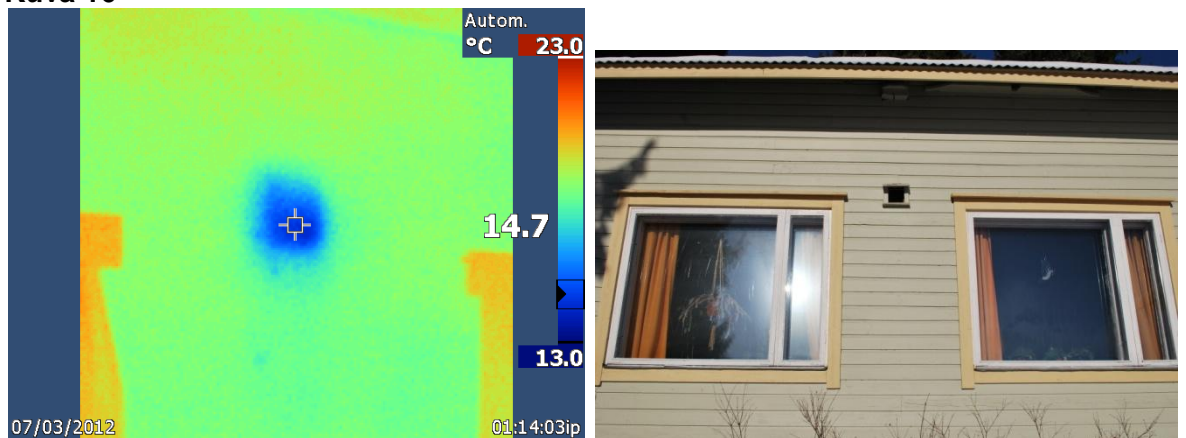
Kuva 16

Huone: Sali
Seinässä käytöstä poistettu raitisilmaventtiili. Lämpökuva otettu sisäseinästä.

Tsp =sisäpinnan lämpötila, [°C]	14,7
Ti = sisäilman lämpötila, [°C]	21
To = ulkoilman lämpötila, [°C]	-4
TI = lämpötilaindeksi	75

Korjausluokka: 4

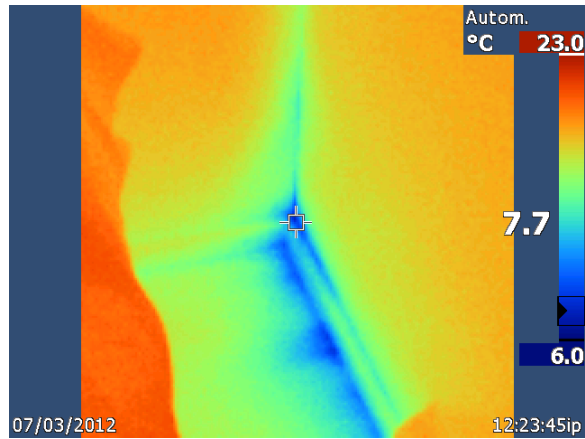
Kuva 17

Huone: Makuuhuone
Alapohjarakenteen välistä ilmvuotoja.

Tsp =sisäpinnan lämpötila, [°C]	7,7
Ti = sisäilman lämpötila, [°C]	21
To = ulkoilman lämpötila, [°C]	-4
TI = lämpötilaindeksi	47

Korjausluokka: 1

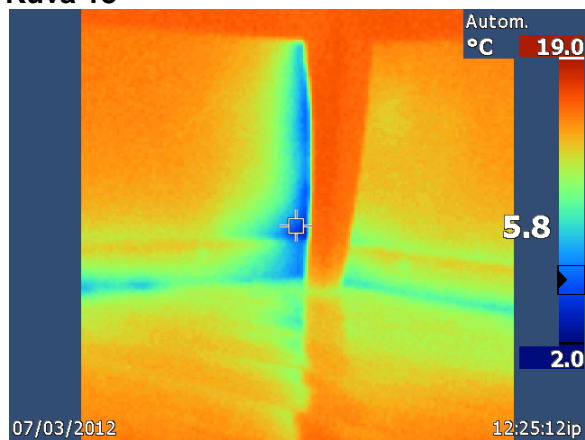
Kuva 18

Huone: Makuuhuone
Seinäliitoksessa ilmvuoto.

Tsp =sisäpinnan lämpötila, [°C]	5,8
Ti = sisäilman lämpötila, [°C]	21
To = ulkoilman lämpötila, [°C]	-4
TI = lämpötilaindeksi	39

Korjausluokka: 1

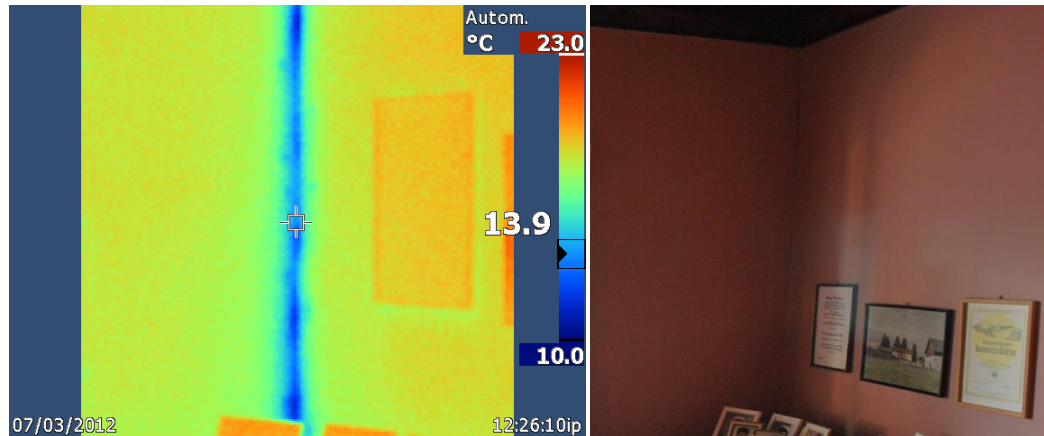
Kuva 19

Huone: Makuuhuone
Seinäliitoksessa ilmavuoto.

Tsp = sisäpinnan lämpötila, [°C]	13,9
Ti = sisäilman lämpötila, [°C]	21
To = ulkoilman lämpötila, [°C]	-4
TI = lämpötilaindeksi	72

Korjausluokka: 4

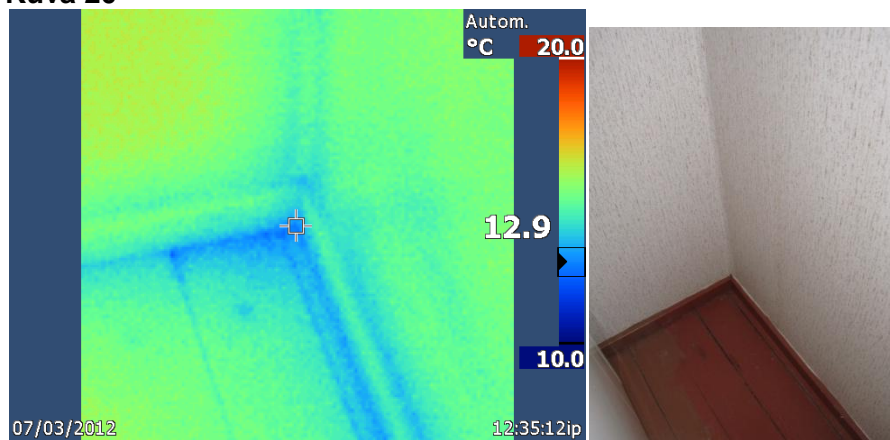
Kuva 20

Tsp = sisäpinnan lämpötila, [°C]	12,9
Ti = sisäilman lämpötila, [°C]	19
To = ulkoilman lämpötila, [°C]	-4
TI = lämpötilaindeksi	73

Korjausluokka: 4

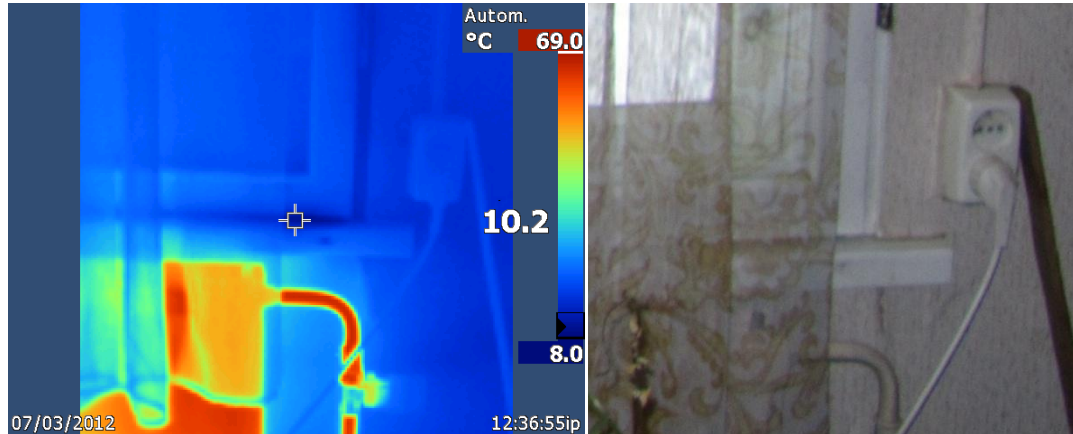
Kuva 21

Lämpöpatteri on erittäin kuuma, mutta huonelämpötila on silti matalampi kuin muissa tiloissa.

Korjausluokka: 2

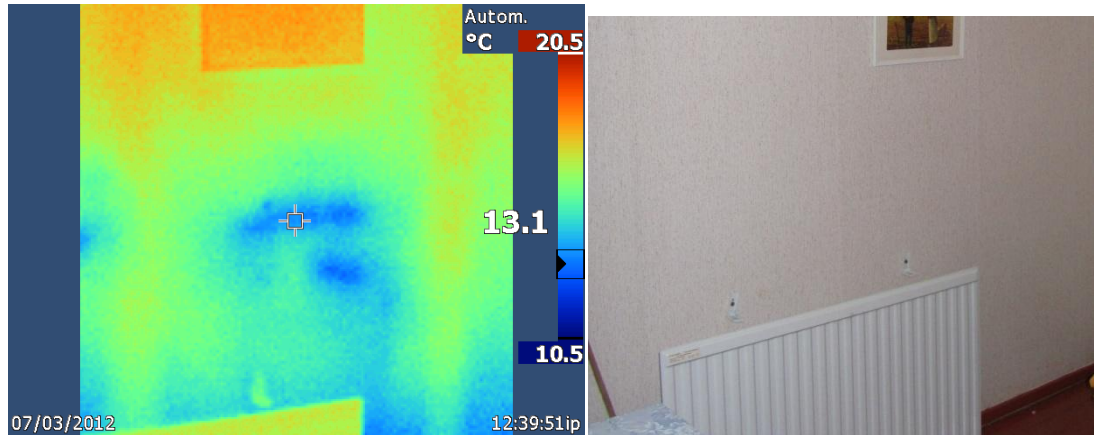
Kuva 22

Hirsien vaakasaumoissa ilmavuotoa.

Korjausluokka: 4

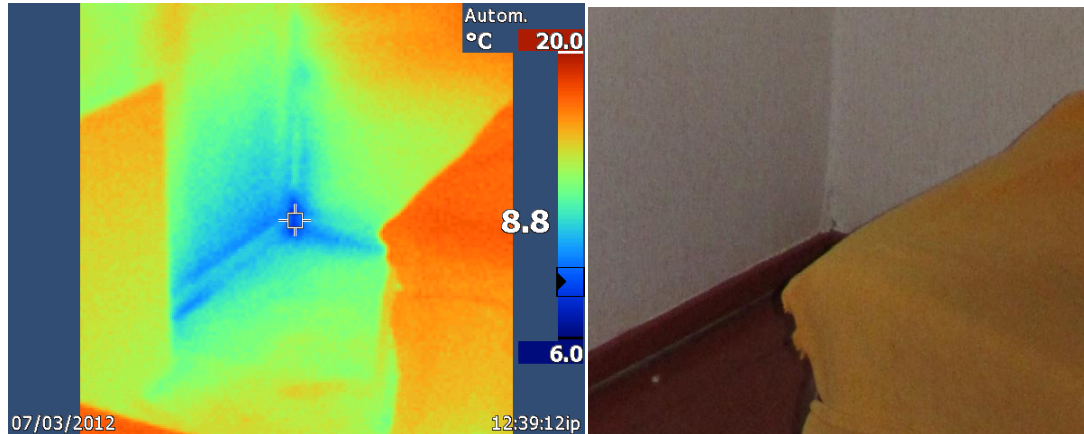
Kuva 23

Tsp =sisäpinnan lämpötila, [°C]	8,8
Ti = sisäilman lämpötila, [°C]	19
To = ulkoilman lämpötila, [°C]	-4
TI = lämpötilaindeksi	56

Korjausluokka: 1

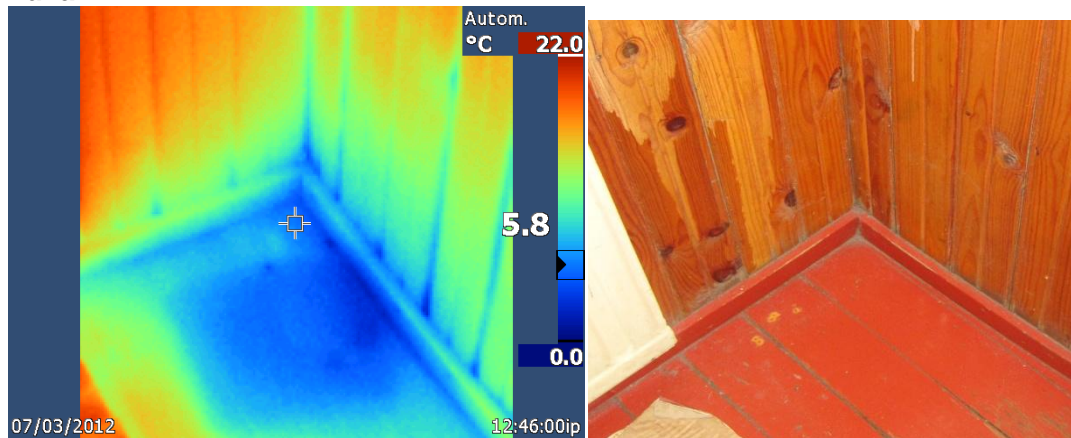
Kuva 24

Porstuan ja kuistin välisen seinän alakulma.

Korjausluokka: 1

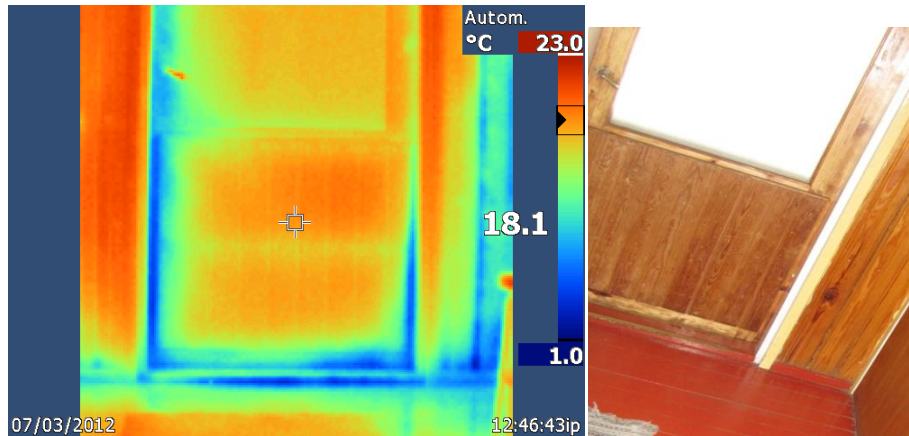
Kuva 25

Huone: Porstua
Porstuan ja kuistin välisen oven tiivisteet vuotavat.

Korjausluokka: 1

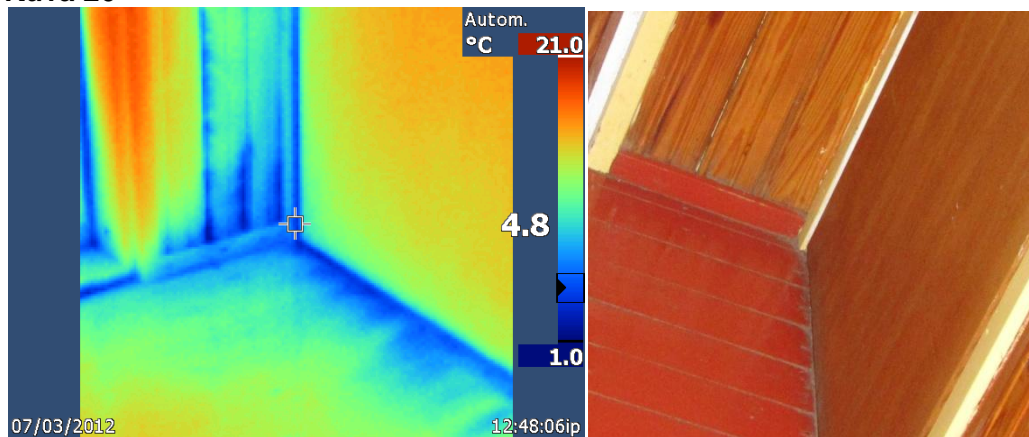
Kuva 26

Huone: Porstua
Porstuan ja kuistin välisen seinän alakulma. Vintille johtavan oven tiivisteet vuotavat.

T _{sp} = sisäpinnan lämpötila, [°C]	4,8
T _i = sisäilman lämpötila, [°C]	19
T _o = ulkoilman lämpötila, [°C]	-4
TI = lämpötilaindeksi	38

Korjausluokka: 1
