Renovering av ungdomslokal

Planering

Examensarbete för ingenjörsexamen (YH)
Utbildningsprogrammet för byggnadsteknik
Vasa 2012

Konditionsbedömning

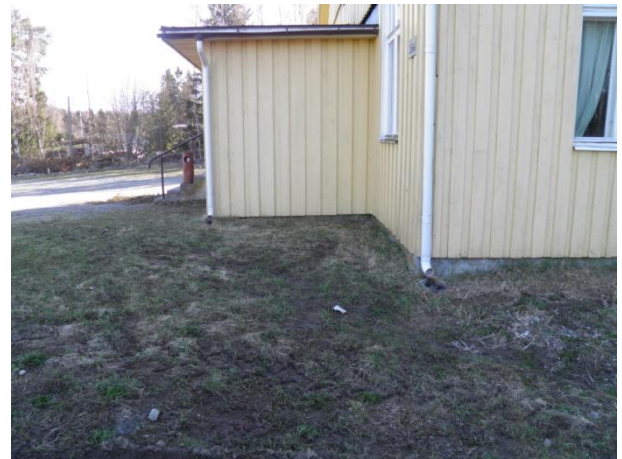
Bild 5: Hög marknivå mot sockel, vattenavledning finns vid dessa hörn.

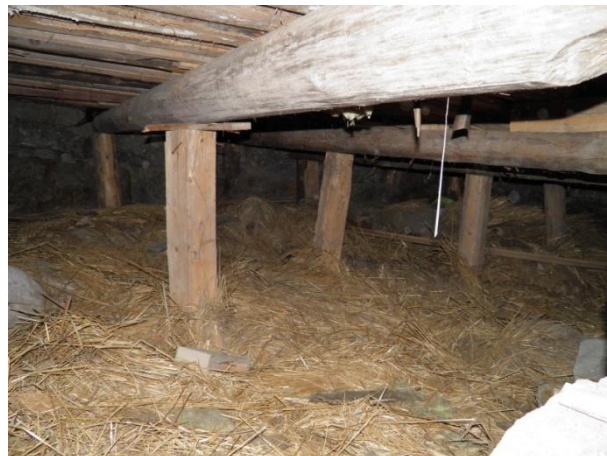
Bild9: Halm under matsal som bör borttagas.

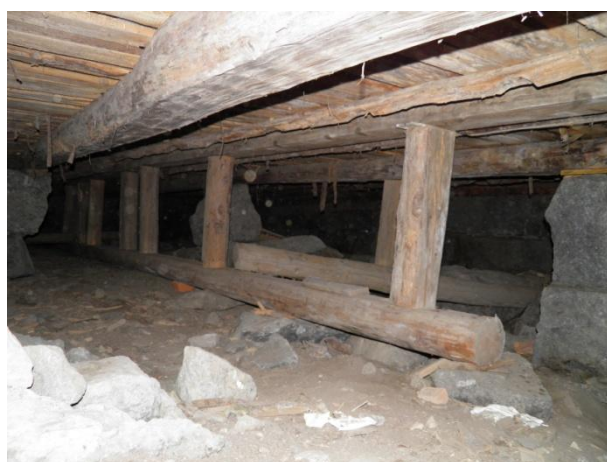
Bild 10: Förstärkningar av 120mm stockar, ligger delvist direkt mot mark.

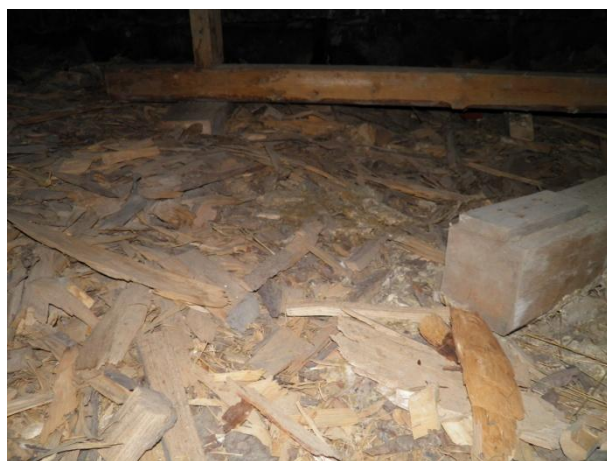
Bild 11: Flismaterial som finns under korridor och wc, bör borttagas.

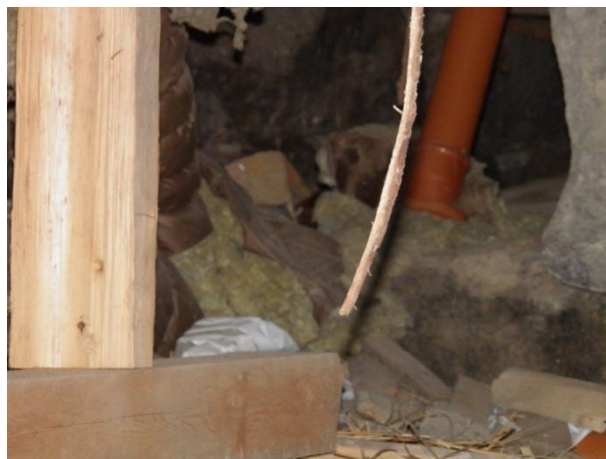
Bild 15: *Oisolerat avloppsrör under herr wc.*

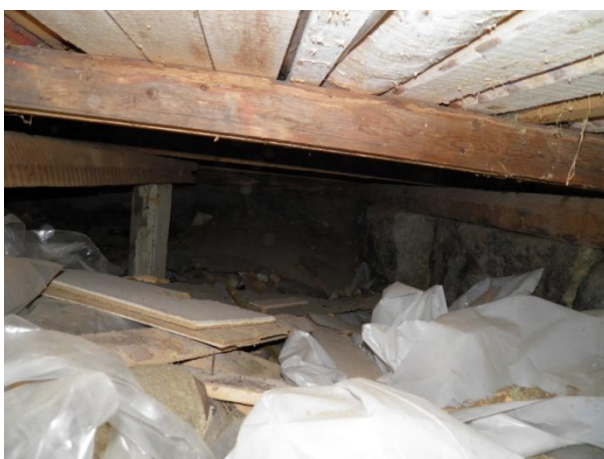
Bild 14: *Bråte under halva tambur.*

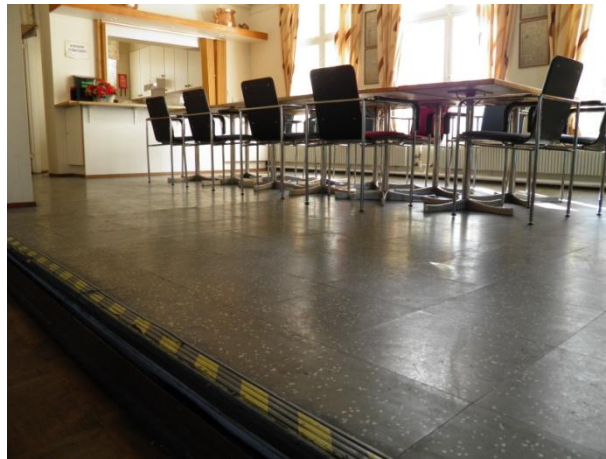
Bild 17: *Slitet lenoleumgolv i matsal.*

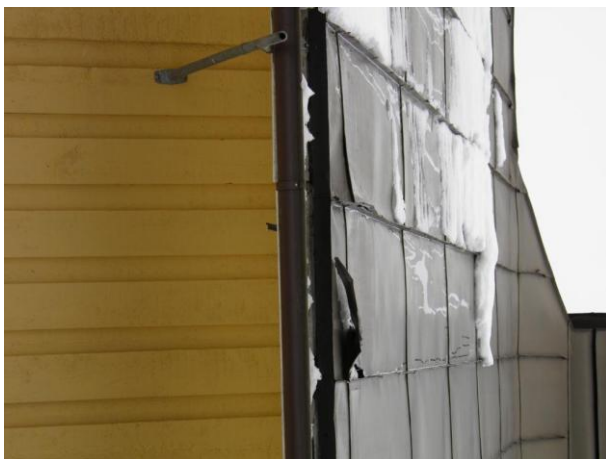
Bild 18: Hål efter lössliten takstege.

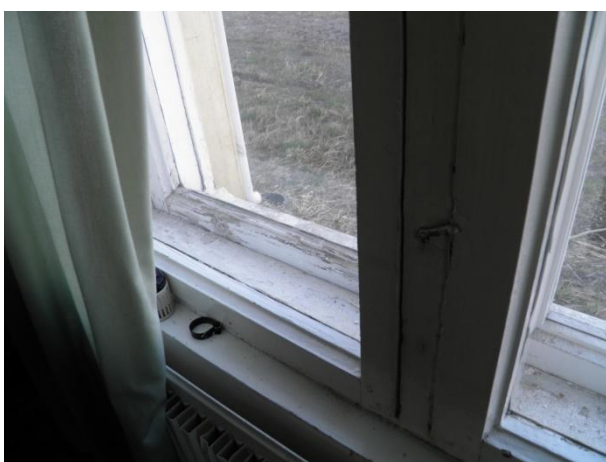
I festsalen har ett fönsters målfärg mellan bågarna flagnat mycket, orsaken kan vara att det kommit in fukt då fönsterglasat har varit sönder. Flera av byggnadens fönsterkarmar har brister i ytbehandlingen. Fönsterkarmarna har utrustats med tätningslister men är dragiga. Fönstren har glipor men är täta närmast låsmekanismerna, bågarnas skevhet skapar glipor. På utomhussidan är fönstren nötta och droppplåtar är smutsiga.

Bild 19: Målfärg som lossnat på fönsterbåge

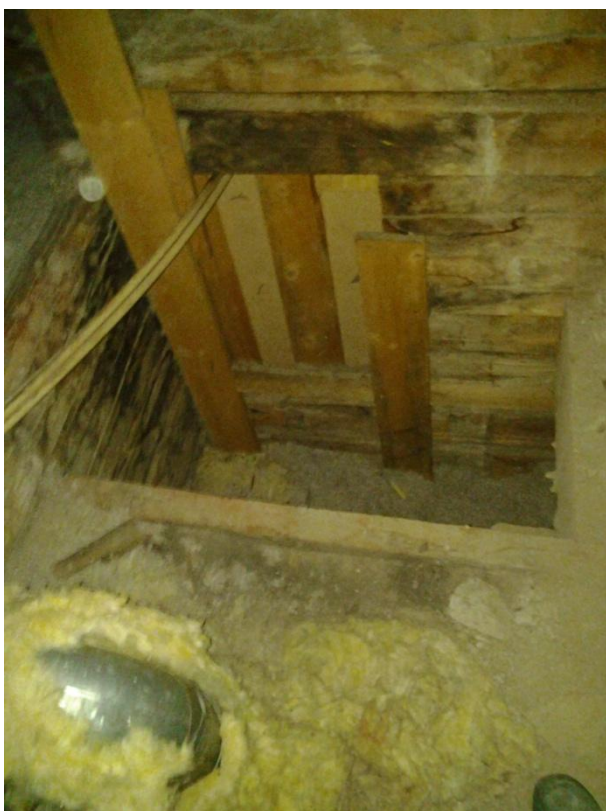
Korridor: Bjälklaget tillverkat av 65x190 mm c.900. Som isolering mellan bjälkarna finns sågspån. Bjälklaget sviktar när man går på det. Från mellanbjälklaget har innertaket sänkts ner 8600 mm. På det nersänkta taket finns 350 mm cellul. Takplåten har på ett ställe bytts ut, antagligen har det förut funnits en genomföring för avloppsventilationen. Under den utbytta takplåten finn nu en vakuumentil, runt om ventilen finns det fuktig sågspån, även de två närmaste bjälkar är fuktiga (**Bilaga 17**).

Bild 25: Lucka i mellanbjälklag ovanför korridor

- Fuktig sågspån bör tagas bort så att fuktiga bjälkar får vädras.

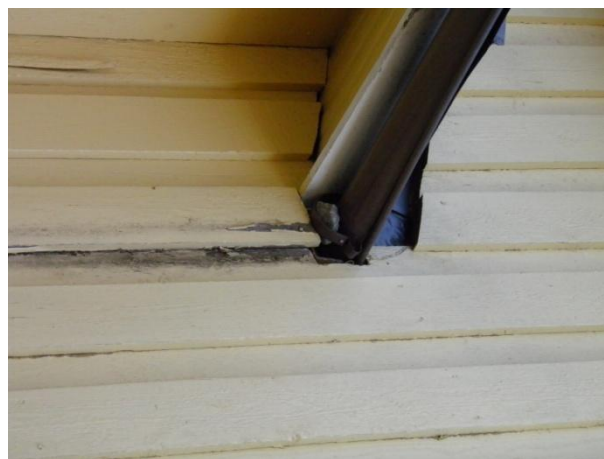
Bild 31: Felaktig takränna vars orsakade skador bör kontrolleras.

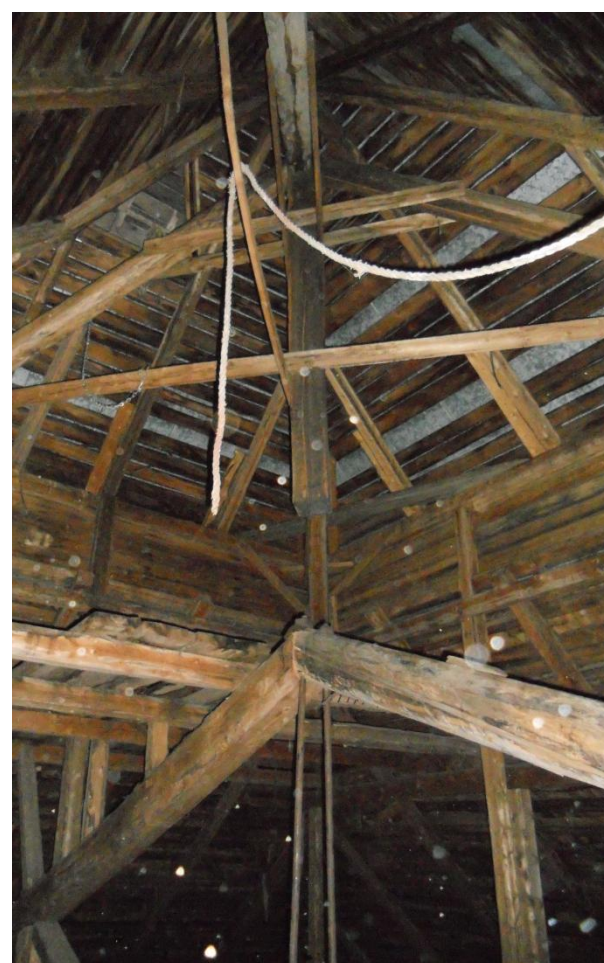
Bild 32: Tornkonstruktion som bör granskas av erfaren person
