# **RINTAMAMIESTALON KUNTO- TUTKIMUS JA KORJAUSEHDO- TUKSET**

Opinnäytetyö  
Kesäkuu 2012  
Rakennustekniikan koulutusohjelma  
Rakennustuotanto  
Tampereen ammattikorkeakoulu

## KUNTOTUTKIMUSRAPORTTI: MUOTIALANTIE 20

## **LÄMPÖKUVAUSRAPORTTI: MUOTIALANTIE 20**

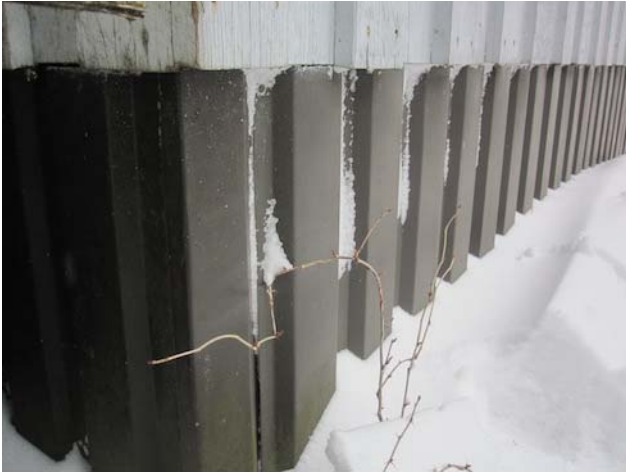
Talo on rakennettu paikalla valetun betonisen sokkelin päälle. Sokkeli on pinnoitettu muovipintaisella pellillä maanpäällä näkyviltä osin (kuva 1), joten sen kuntoa ei pysty toteamaan rakenteita avaamatta. Sokkelin kokonaiskorkeus vaihtelee 40 senttimetristä 60 senttimetriin. Sokkeli on maanpinnan alapuolisilta osin eristetty 50 mm styrox-levyllä. Vedeneristystä ei kyetty tarkistamaan.

Kuva 1. Muovipintainen pelti betonisen sokkelin päällä

Sokkelin päälle asennetaan perusmuurilevy, joka toimii vedeneristeenä. Sokkelin ja anturan yhtymäkohtaan asennetaan kumibitumikermi, joka johtaa vedet salaojaan. Perusmuurilevyn yläpään tuulettuvuus ja suojaus varmistetaan peitelistalla. Perusmuurilevyn päälle asetetaan lämmöneriste. Lisäksi asennetaan routaeristys ja sen päälle suodatinkangas. Kaivannon täyttö tehdään salaojittavalla kerroksella ja hyväksi voidaan käyttää vanhoja maa-aineksia. Rakennekuva ja lisäohjeet liitteenä(Liite 3. Kellarin lisäeristys, kuivatusputkistot ja Liite 4. Kellarin lisäeristys ohjeistus).

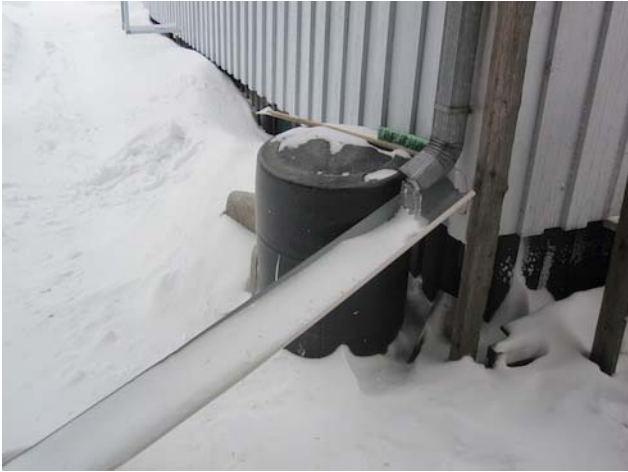
Pintavedet ohjataan kallistuksilla maastoon kohti tonttia rajoittavaan avo-ojaan. Vesikaton vedet johdetaan rakennuksen nurkilla tynnyriin ja tynnyristä putkea tai jatkoskourua (kuva 2) pitkin maastoon. Omistajien mukaan talossa ei ole salaojitusta ollenkaan. Tällä hetkellä pinta- ja kattovesien ohjaus avo-ojaan toimii tyydyttävästi.

Kuva 2. Jatkoskouru maastoon #

Räystäskourut ja syöksytorvet uusitaan, mutta vasta vesikaton korjauksen yhteydessä. Syöksytorvien alle asennetaan rännikaivot. Rännikaivot liitetään sadevesiviemäriputkiin, jotka johtavat veden maan alla perusvesikaivoon. Rakennuksen ympäri kiertämään asennetaan salaojaviemäri ja sen jokaiseen mutkaan salaojakaivot, myöhempää huoltoa varten. Salaojaviemäriputket ohjataan myös perusvesikaivoon. Perusvesikaivosta purkuviemäriputki vie vedet joko avo-ojaan tai kunnalliseen sadevesiviemäriin. Kuivatusputkistojen asennuskuva liitteenä (Liite 5. Kuivatusputkistot).

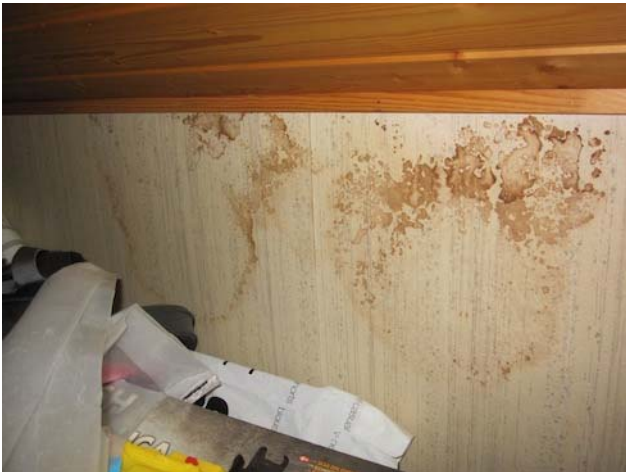
Vesikaton umpilaudoituksessa ja kantavissa rakenteissa ei havaittu vaurioita kylmän ullakon puolella. Parvihuone on silmämääräisesti hyvässä kunnossa ainoastaan tummentumat seinässä (kuva 3) muistuttavat vuonna 2001 sattuneesta vesivuodosta. Vesikatolla rikkoutuneiden sementtitiilien takia. Tästä aiheutui kosteusvaurioita yläpohjaan ja sen seinustalle. Tilanne oli hetkellinen eikä se aiheuttanut vaurioita rakenteisiin.

Kuva 3. Tummentumat parvihuoneen seinässä

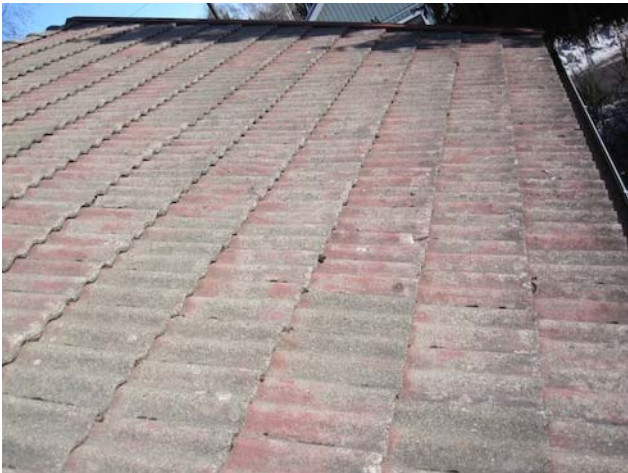
Vesikatto on muodoltaan harjakatto ja kaltevuudeltaan 1:2. Kate on tehty sementtitiileistä ja on oletettavasti alkuperäinen vuodelta 1944. Sementtitiilet ovat huonossa kunnossa. Ne ovat pakkasen takia tulleet huokoileviksi ja sen vaikutuksesta lohkeilevat ja murenevat. Lisäksi sementtitiilet ovat menettäneet väritystään (kuva 4). Katolla käyskentelyä tulee ehdottomasti välttää. Sementtitiilikate on tulossa aikansa päähän sillä kateen arvioitu käyttöikä on n. 70 vuotta. Vesikate ja kattosillat tulisi uudistaa.

Kuva 4. Väritystään menettänyt sementtitiilikate

Vesikaton rakenne uusitaan siten, että vain kattokannattajat jätetään. Katteeksi tulee kattotiili rakentamistapaohjeiston mukaisesti(Rakentamistapaohjeisto 1987). Alle asennetaan aluskate ja rimoitus tiiliä varten. Räystäslaudat, vesikourut ja syöksytorvet uusitaan. Piipun pellitykset uusitaan tai korjataan mahdollisuuksien mukaan. Vanha antenni poistetaan. Asennetaan ukkosenjohdatin. Rakennetaan uusi kattosilta tarvittaessa. Talotikkaat huolto maalataan.

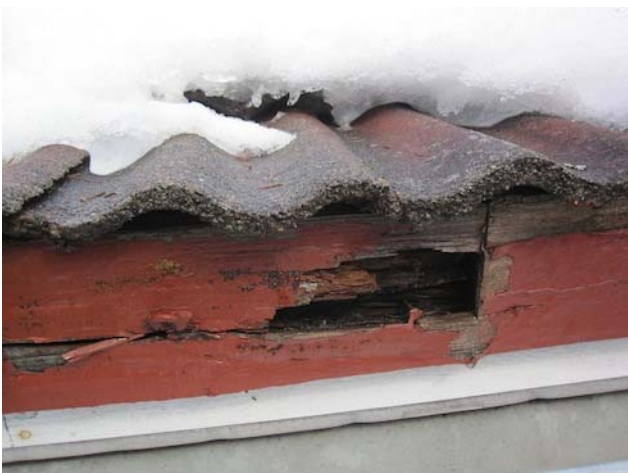
Räystä näyttää hieman lyhyeltä lisäeristyksen johdosta, mutta se täyttää vaatimukset 300 mm pituudellaan. Räystäskourut ovat kuumasinkittyä peltiä. Rännien jatkoksissa oli muutama vuotava kohta, mutta muuten ne ovat käyttökelpoiset. Räystäslaudat ovat huonossa kunnossa ja niiden maalipinta on lohkeillut ympäri taloa ja mädäntynyt talon eteläpuolelta (kuva 5). Ne pitäisi uudistaa. Räystäiden alla on kosteudesta jääneitä tummentumia etelä- ja pohjoissivulla (kuva 6). Ne ovat syntyneet vesikatolta räystäslautojen kautta valuneesta vedestä.

Kuva 5. Mädäntynyt räystäslauta talon eteläpuolella

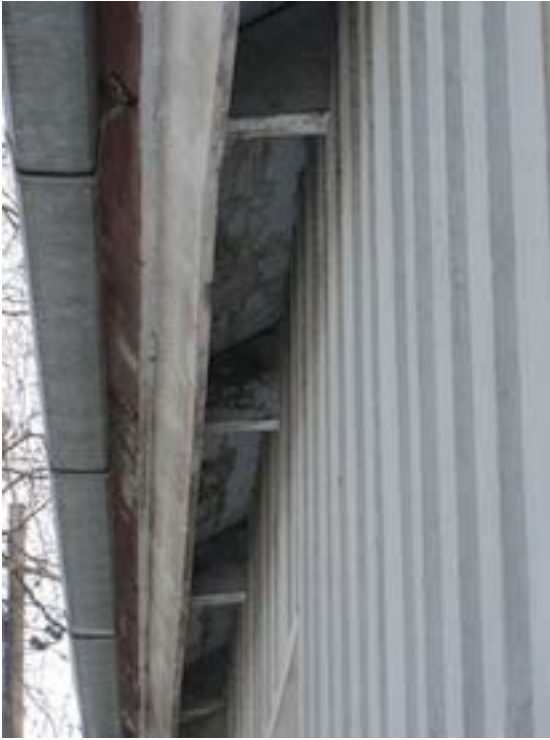
Kuva 6 Kosteudesta aiheutuneita tummentumia räystäään alla

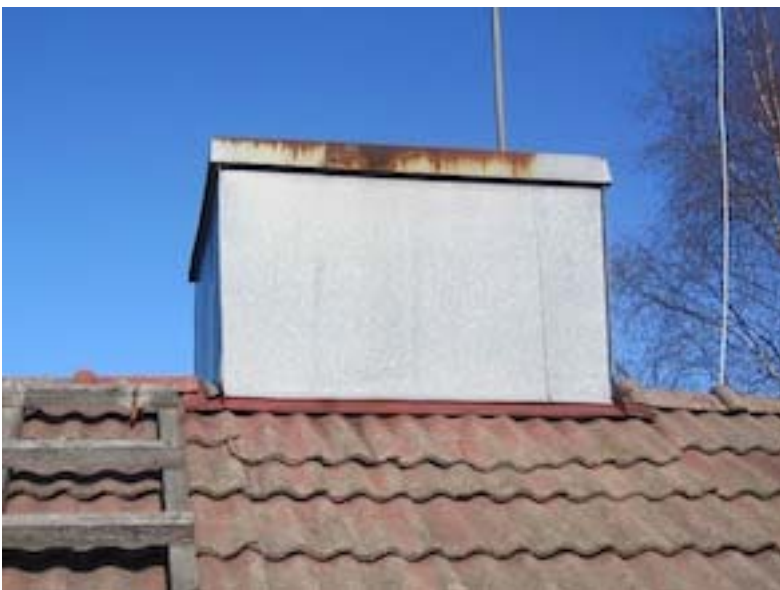
Muurattu tiilipiippu (kuva 6) on kohtuullisen hyvässä kunnossa, mutta sen pellitys on ruosteessa. Se olisi syytä kunnostaa.

Kuva 7. Muuratun tiilipiipun pellitys ruosteessa

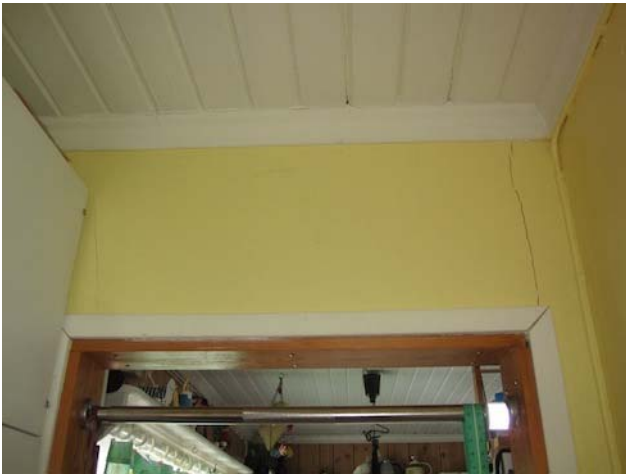
Seinien nurkkakohdissa 1. kerroksessa on huomattavissa pientä liikehdintää talon elämisestä johtuen. Myös leuanvetotanko on aiheuttanut lisäelämistä rungossa eteisen ja keittiön välisessä sisäseinässä (kuva 8).

Kuva 8. Leuanvetotanko aiheuttanut pinkopahvin repeytymistä sisäseinässä #

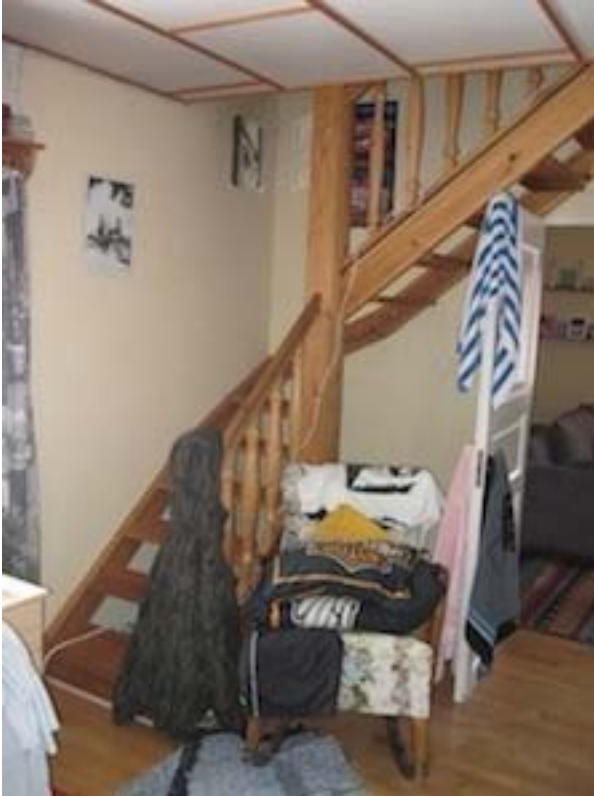
## 7.12 Portaat

Kuva 9. Portaat eivät täytä RakMK F2:n määräyksiä

Puiset sisäportaat korjataan siten että se täyttää Suomen Rakentamismääräyskokoelman F2 määräykset. Suomen Rakentamismääräyskokoelmassa F2 määritetään: Portaan avoaskelmien välistä ei saa mahtua läpi särmältään yli 110 mm:n – asunnossa yli 100 mm:n – mittainen kuutio. (Suomen Rakentamismääräyskokoelma F2 2001.) Portaiden alle asennetaan puulistat siten, että vapaa väli on maksimissaan 100 mm.

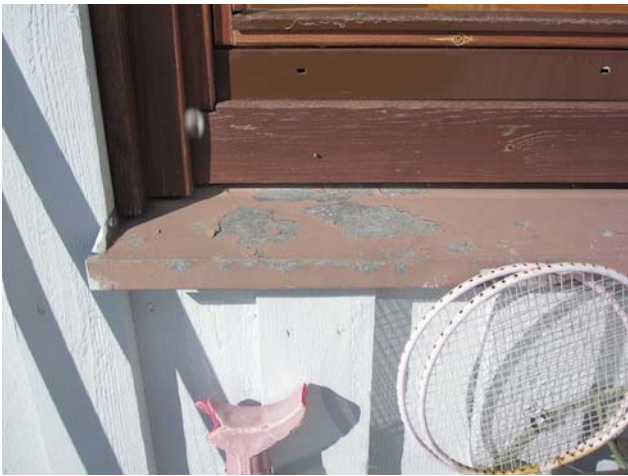
Ikkunoiden vesipellit (kuva 10) talossa ovat huonossa kunnossa. Niiden maalipinta on haalistunut ja lohkeillut. Vesipellit tulee huoltomaalata.

Kuva 10. Maalipinnassa lohkeamia vesipellissä #

Ikkunoiden tiivistykset tarkastetaan ja tarvittaessa korjataan. Ikkunat ja niiden ulkopuoliset vesipellit huolto maalataan.

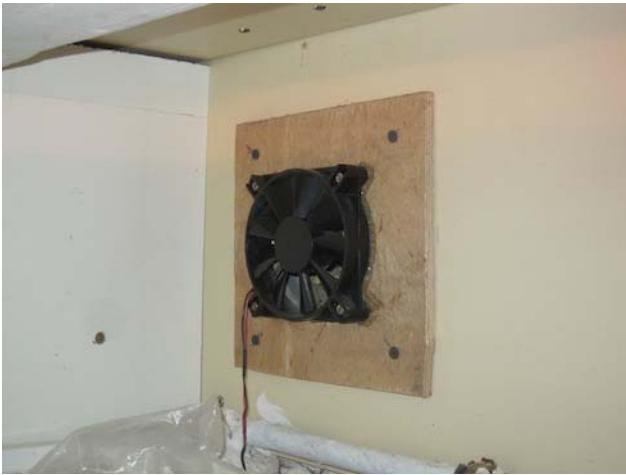
Kuva 11. Lisätuuletin kiinnitetty hormiin teknisessä tilassa

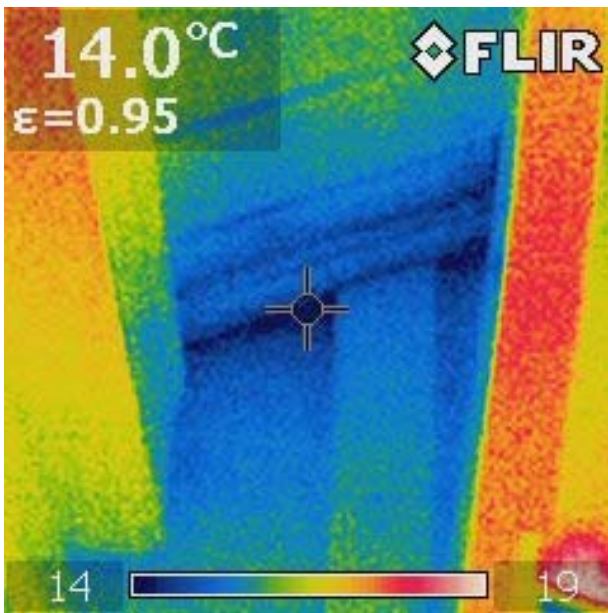
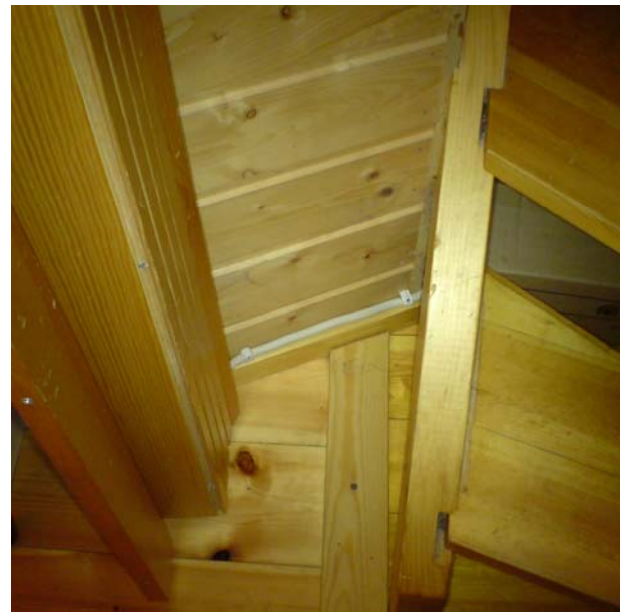
Kuva IR\_3769

Kellarikerroksen portaiden pielessä viileentymää lattian rajassa. Viittaa ilmavuotoon. KL 4.

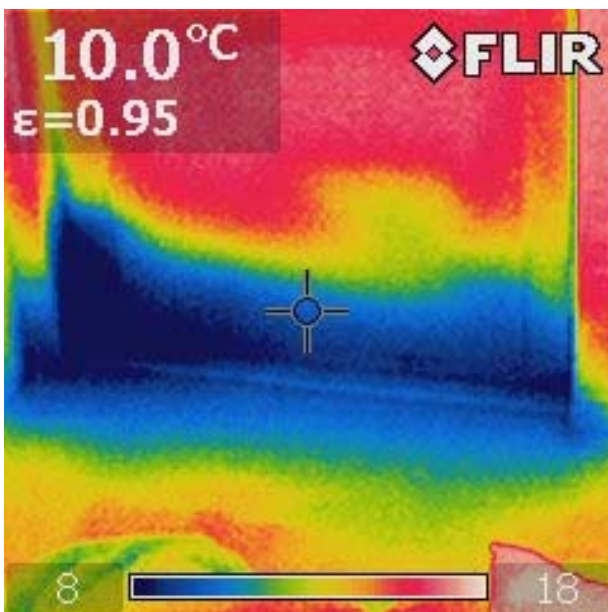
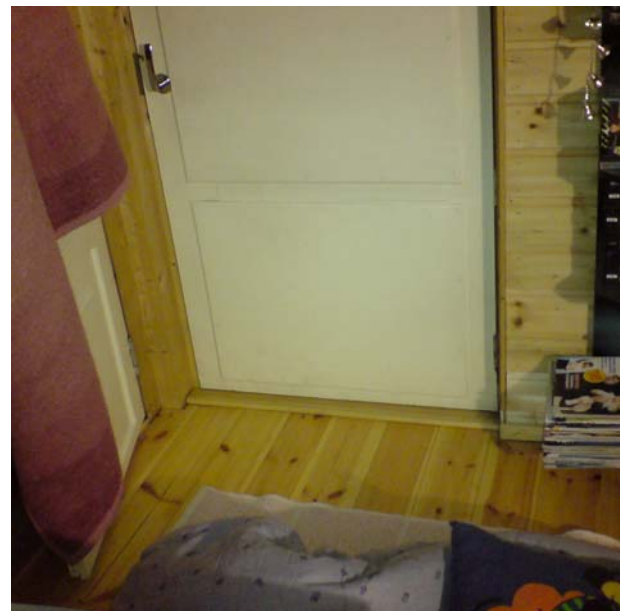
Kuva IR\_3749

Kellarikerroksen ulko-ovi vuotaa kauttaaltaan kylmää ilmaa tiivisteistään. Erityisesti alapuolelta hälyyttävästi. KL 1.

Molempien ulko-ovien tiivistykset korjataan. Kellarin ulko-ovi vaihdetaan uuteen tiimpiimpään ulko-oveen. Kellarin ovi maan tasalla vaihdetaan myös uuteen.

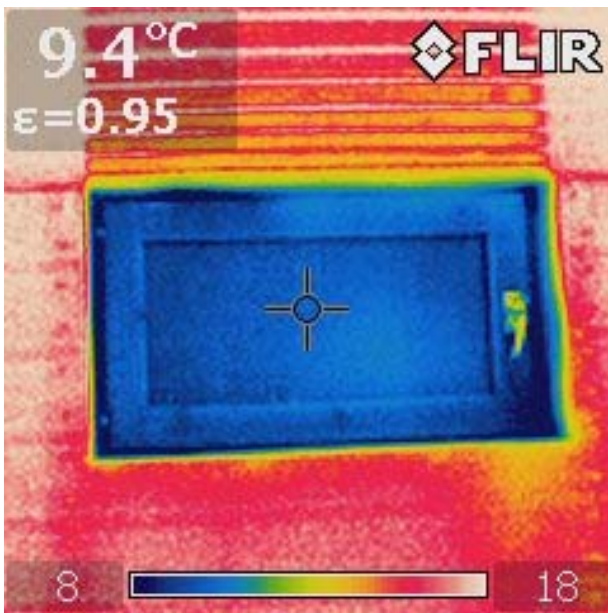
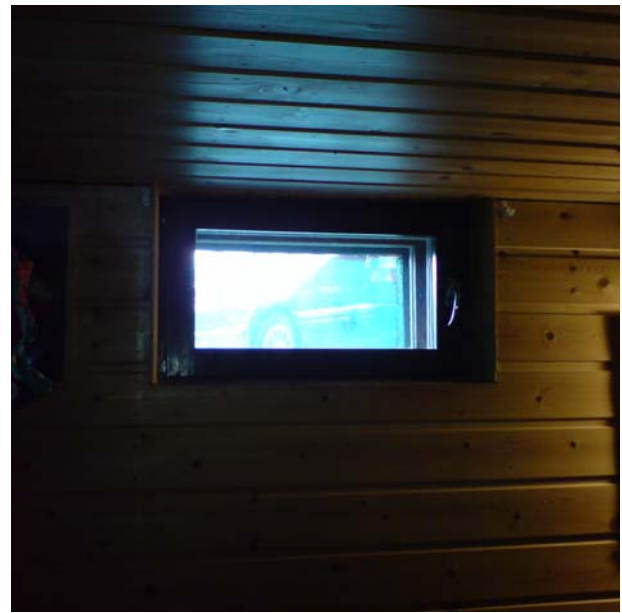
Kuva IR\_3741

Kellarikerroksen makuuhuoneen ikkunasta puuttuu kokonaan tiivistykset. Kylmää ilmaa pääsee vuotamaan sisätilaan. KL 1.

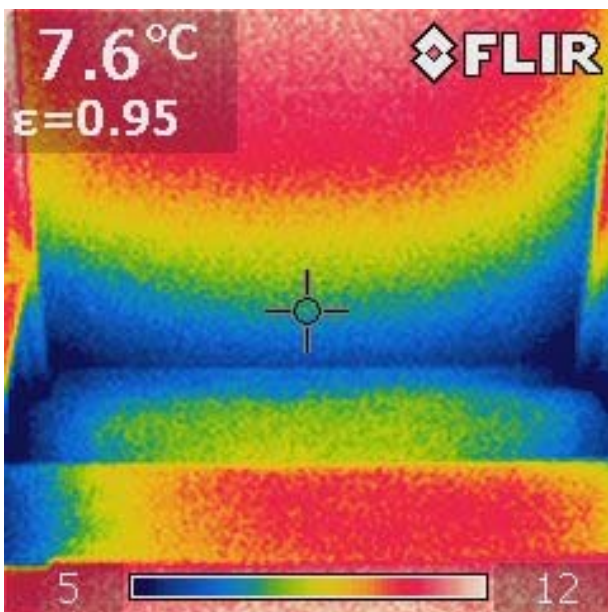
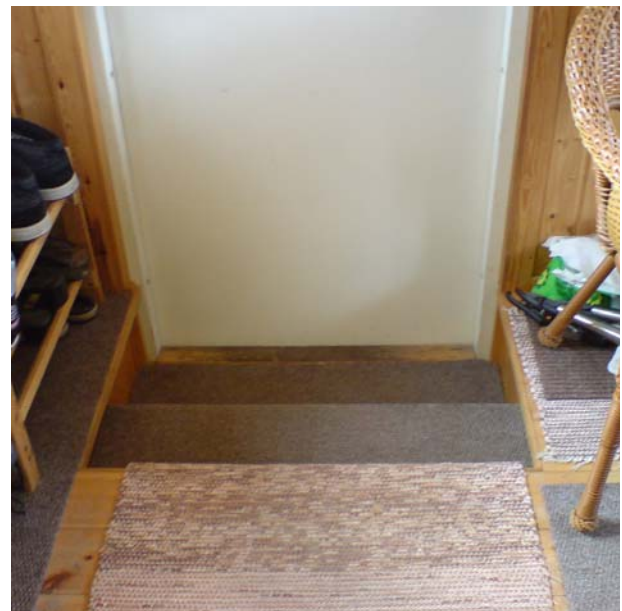
Kuva IR\_3745

Ulompi ulko-ovi puolilämpimässä eteisessä epätiivis. Vuotaa kylmää ilmaa lattianrajasta. KL 1.

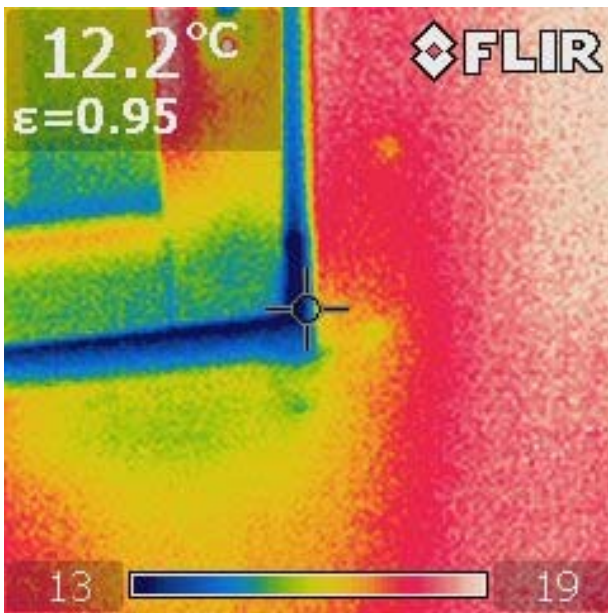
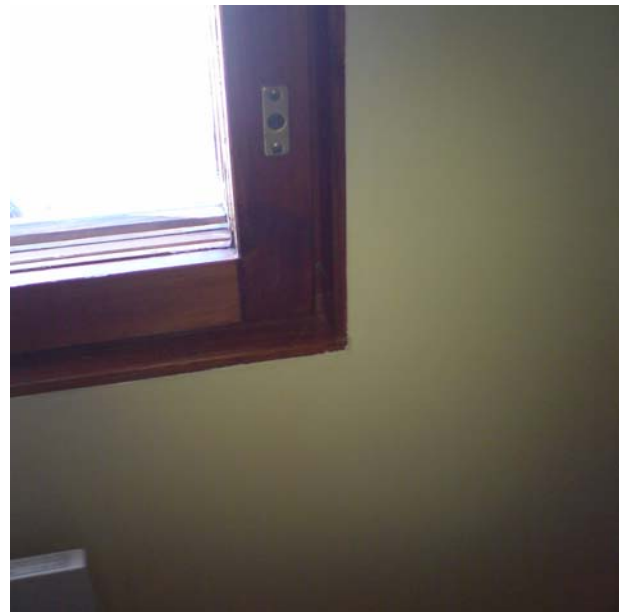
Kuva IR\_3719

Olohuoneen ikkunassa ilmavuotoa, joka aiheutuu poken huonosta tiivistyksestä. Tämä oli yleistä rakennuksen ikkunoissa. KL 1.

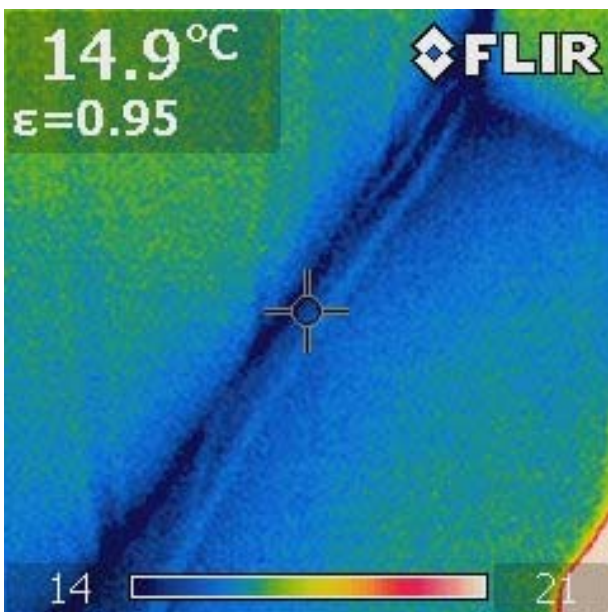
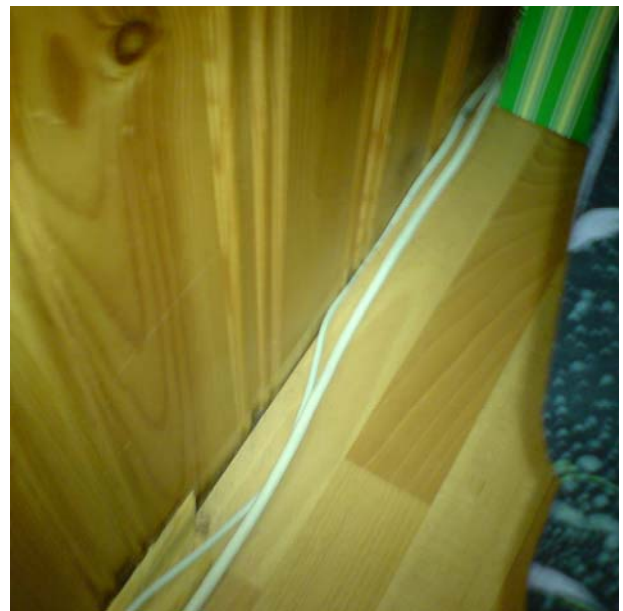
Kuva IR\_3690

Lievää viilentymää 1. kerroksen makuuhuoneessa lattian rajassa. Viittaa ilmavuotoon. KL 4.

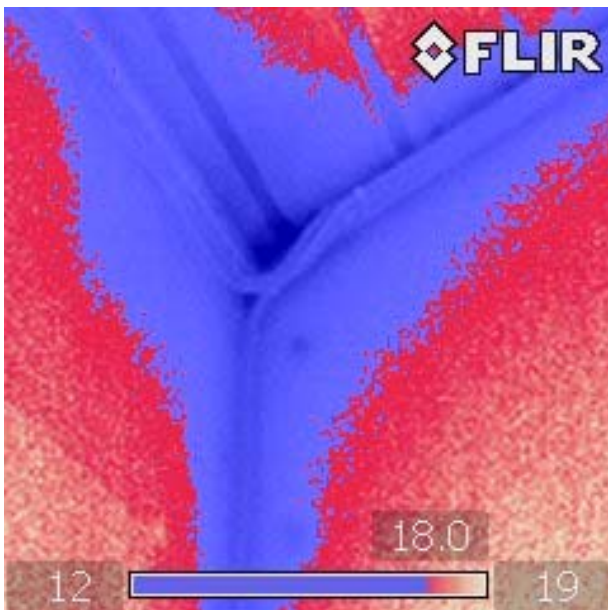
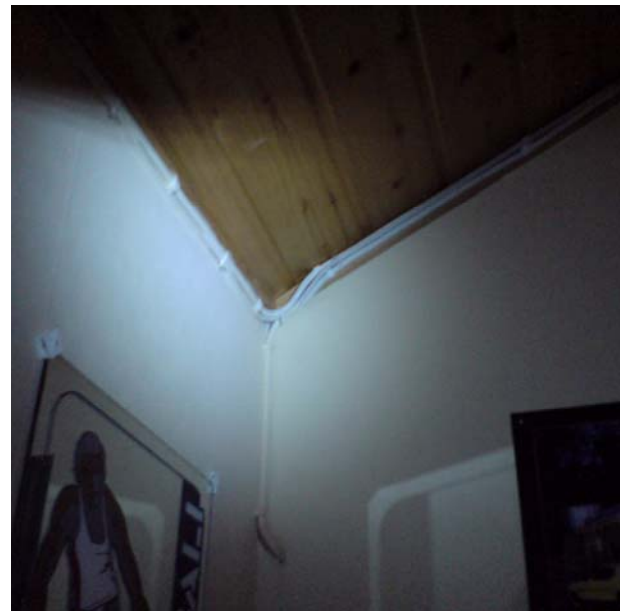
Kuva IR\_3563

Parvihuoneen porrastilassa ilmavuotoa katon rajassa. Aiheutuu vetoa. KL 2.

Lämpökuvauksessa ilmentyneet ilmanvuodot ulkoseinän ja yläpohjan liitoksessa parvi-huoneen porrastilassa korjataan. (ks. Liite 2, kuvat IR\_3563 ja DC\_3564 sekä IR\_ 3565 ja DC\_3566). Rakenteita puretaan tarvittaessa sen verran, että vuotokohdat saadaan tukittua mineraalivillalla. Yläpohjan lisäeristykselle ei nähty vielä tarvetta, korjauksien jälkeen tilannetta tulee harkita uudelleen jos asuinolot eivät ole halutunlaiset.

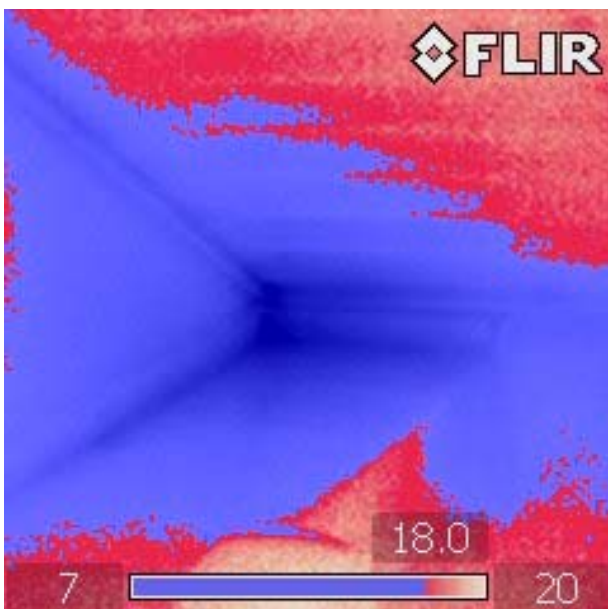
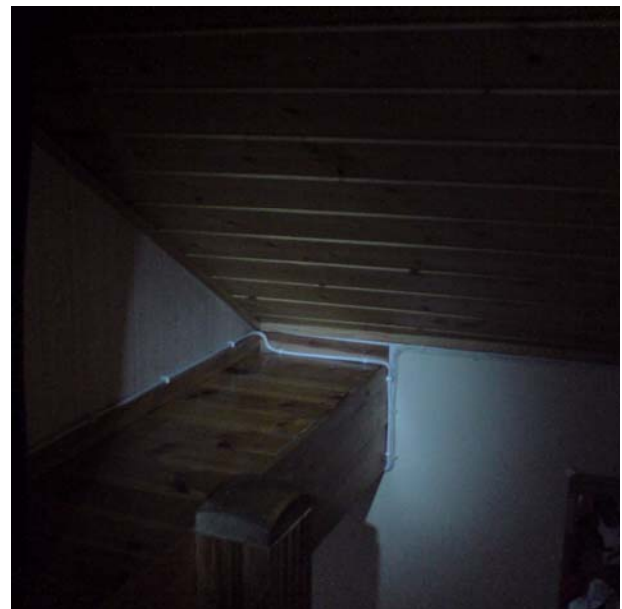
Kuva IR\_3565

Parvihuoneen nurkassa katon, lattian ja sisäseinän liitoksessa huomattavaa ilmavuotoa. Aiheutuu vetoa. KL 1.

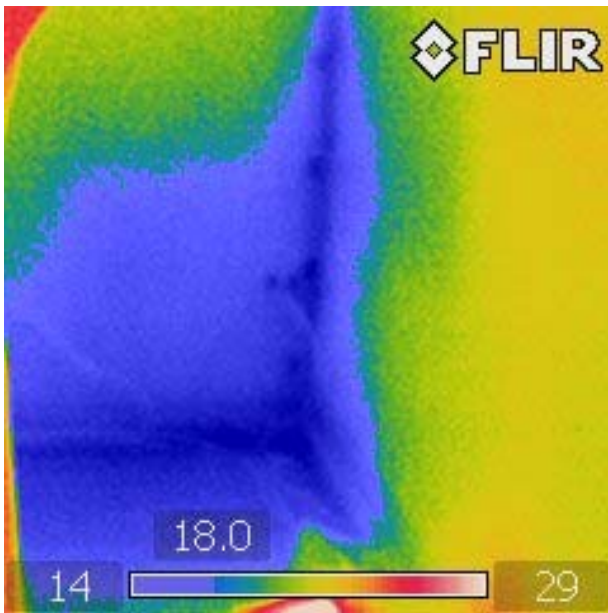
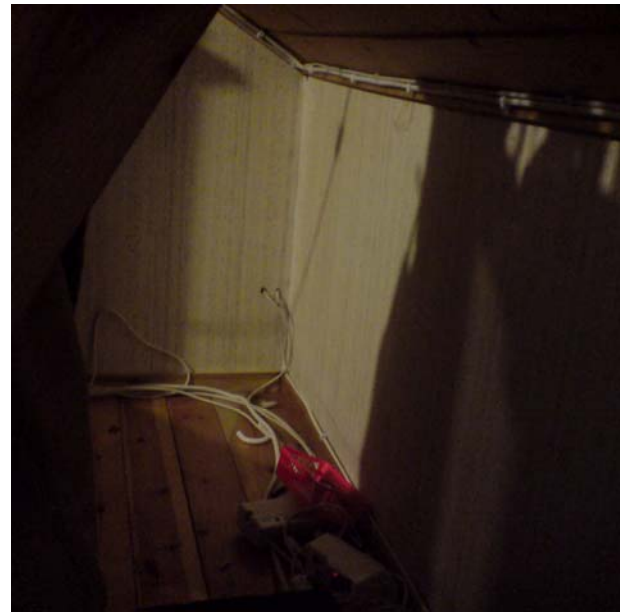
Kuva IR\_3584

Parvihuoneen nurkassa laajaa ilmapuotoa. Ilmansulussa puutteita. Antennijohdon reikää ei ole tiivistetty. KL 4.

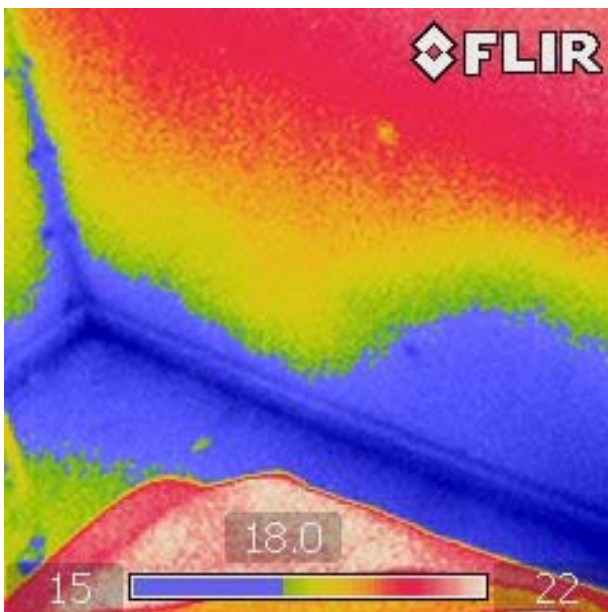
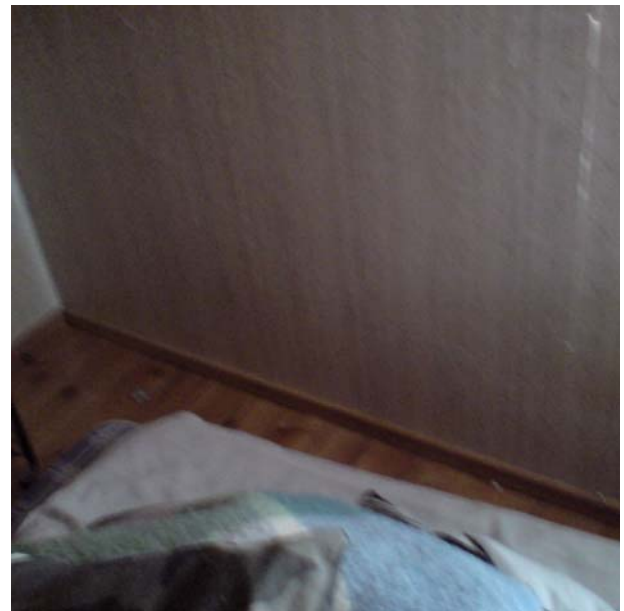
Kuva IR\_3600

Parvihuoneen lattianrajassa ja nurkassa viilentymää. Viittaa ilmapuotoon. KL 4.
