SUOJELTUIJEN RAKENNUSTEN RIVIPELTIKATTOJEN KORJAUSOHJE

Helsingin yliopiston vuotavat vesikatot

Ammattikorkeakoulun opinnäytetyö

Renovation guide for conserved strip metal roofs

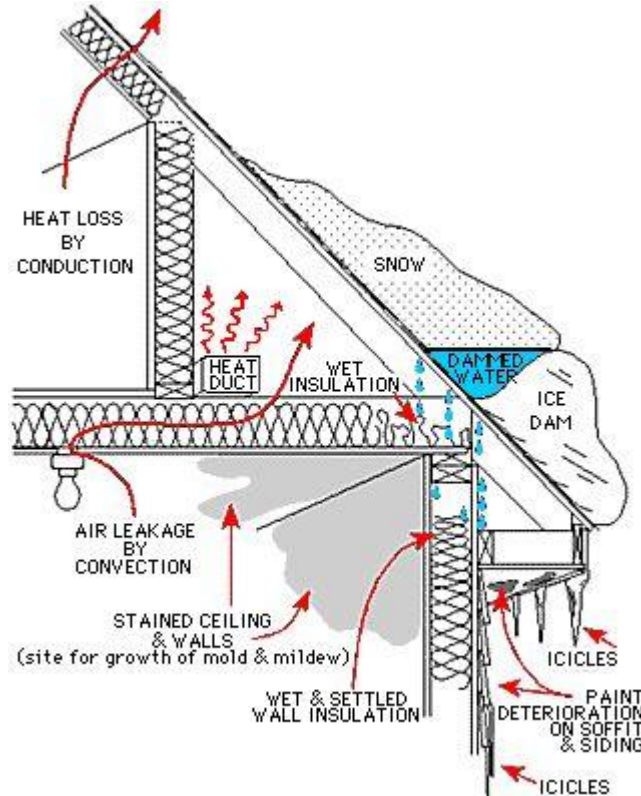
Ullakkotilojen ollessa liian lämpimiä katolla oleva lumi alkaa sulaa ja kylmemmällä räystääsalueella vesi jälleen jäätyy pystykourun kohdalle muodostaen sulamisvettä seisottavia patoja. Konesaumattu peltikate ei aina pidä lammikoituvaa, paineista vettä. Vesi löytää katteesta heikon kohdan ja vuotaa siitä läpi ullakolle. Pystykourut ovat usein seinälinjan kohdalla, ja sulamisvedet kastelevat ulkoseinät ja vaurioittavat julkisivuja. Sulamisvedet muodostavat myös räystäälle jääpuikkoja, jotka ovat vaaraksi rakennuksen ympäristössä liikkuville.

Kuva 11. Jääpato ja lämpökuormia. (Huttunen, 12.4.2011)

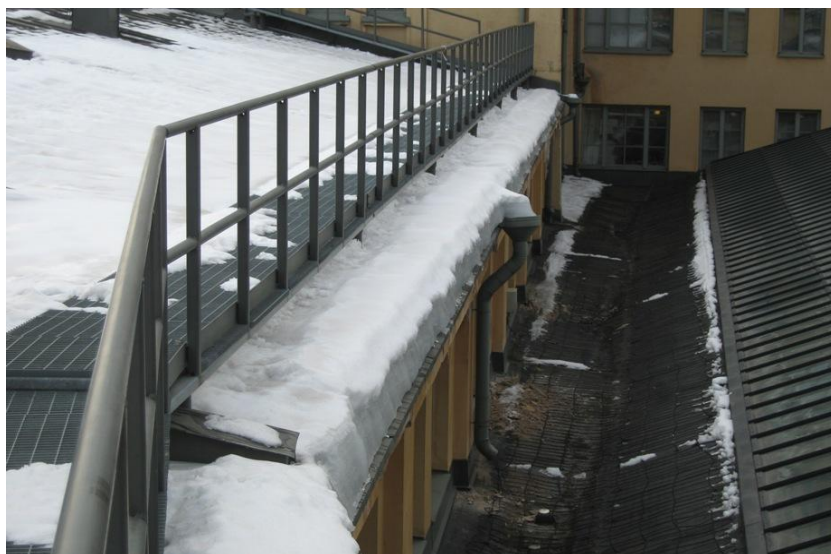
Kuva 12. Jääpato (Hönö, 25.5.2012)

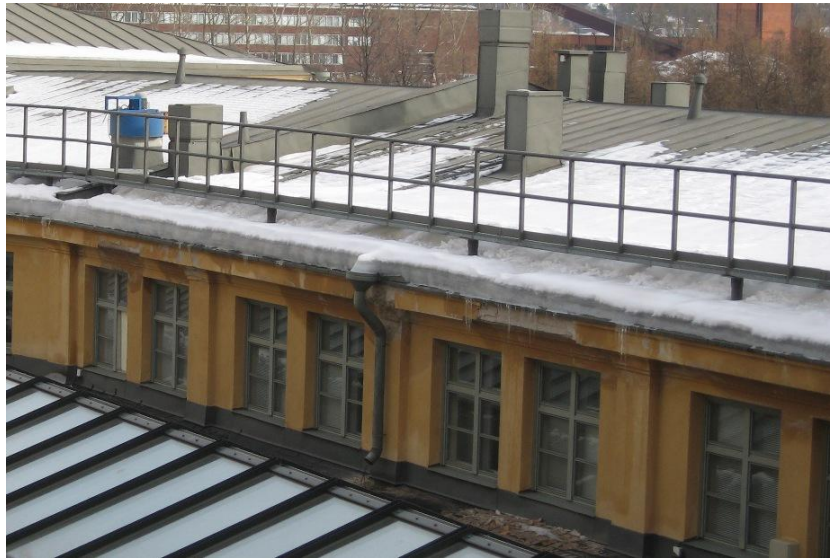
Kuva 13. Jääpato ja kastunut julkisivu (Hönö, 25.5.2012)

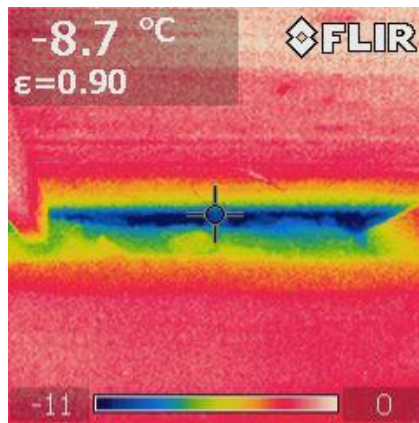
Räystään tuuletusrakoa ei ollut silmin havaittavissa (valo ei kajastanut räystäältä läpi), mutta lämpökamera näytti katteen aluslaudoituksen pintalämpötilan olevan räystäällä lähellä ulkolämpötilaa. Pintalämpötilat kuitenkin nousevat hyvin nopeasti räystäältä päin tultaessa. Lämpökuormaa ullakkotilaan tuovat tulppaamattomat vanhat putket, tiivistämättömät ilmanvaihtokonehuoneiden ovet, riittämättömät ja rikkinäiset ilmanvaihtoja ja lämpöjohtoputkien sekä ilmanvaihtokonehuoneiden eristykset ja yläpohjan huonot tiivistykset. Lämpökuormiin nähden tuuletus on riittämätön, joten joko lämpökuormia tulisi vähentää tai tuuletusta parantaa.

Kuva 14. Räystään tuuletus.

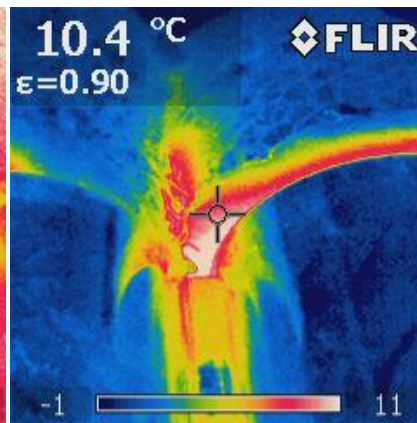
Kuva 15. Kanavaeristys auki.

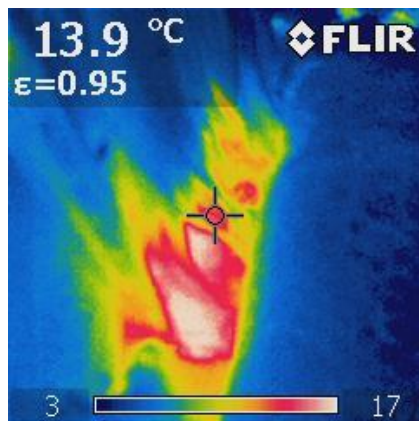
Kuva 16. Läpivientejä yläpohjan läpi.

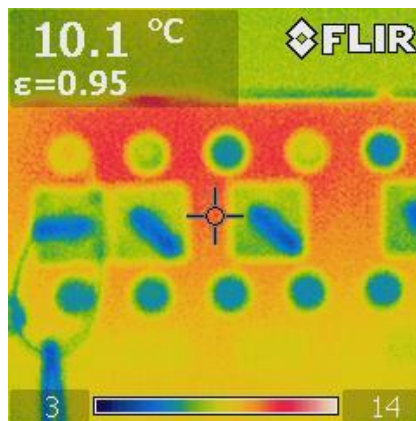
Tutkimuspäivänä ulkolämpötilan ollessa n. $-8\text{ }^{\circ}\text{C}$ ullakon lämpötila oli n. $+6\text{ }^{\circ}\text{C}$ ja suhteellinen kosteus n. 70 %. Huippuimuri oli toiminnassa. Lämpökameralla havaittavissa olevia lämpövuotoja ullakolle toivat erityisesti vuodot seinien ja yläpohjan rajassa, vaurioituneet ilmanvaihtokanavien eristykset, yläpohjan läpi nousevat eristämättömät tiilimuuraukset, tulpapaamattomat hormit, vuotavat ilmanvaihtokonehuoneiden vaipat ja sähkölaitteet.

Kuva 17. Sähkölaitteita.

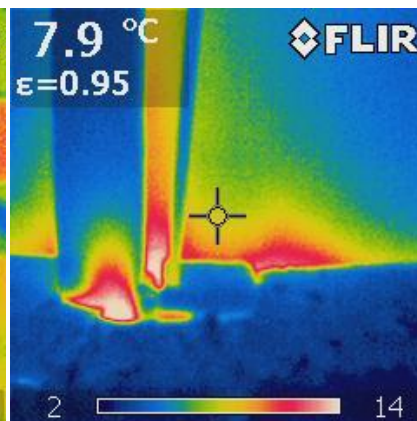
Kuva 18. Yläpohjan läpi nouseva muuraus.

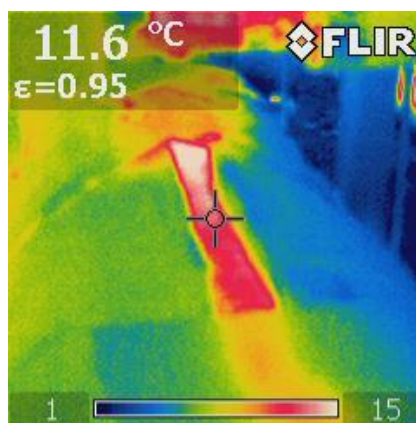
Kuva 19. Avautunut kanavaeriste.

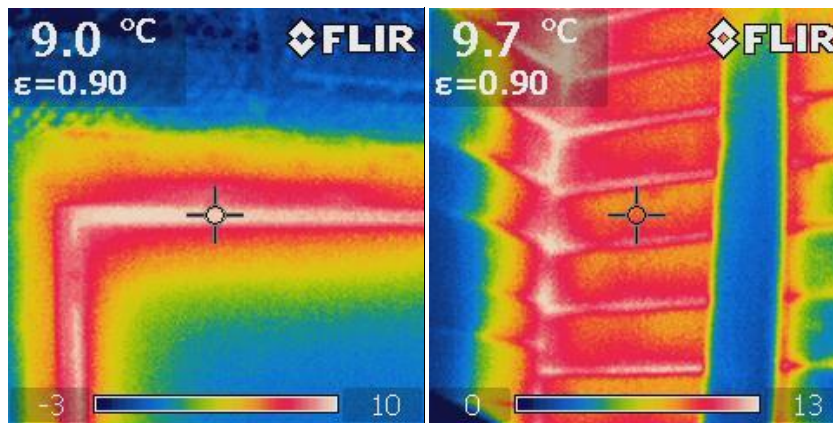
Kuva 20. Iv-konehuoneen ovi.

Kuva 21. Rakennusten välinen palomuri.

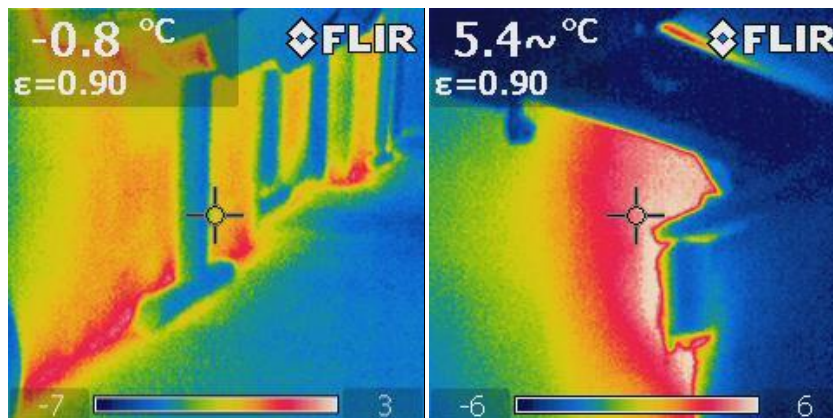
Kuva 22. Iv-konehuoneen seinä.

Kuva 23. Paisuntasäiliöhuoneen seinän vuoto.

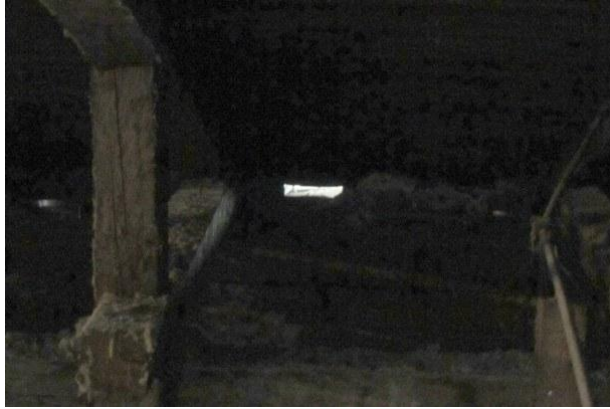
Kohde D on peruskorjattu vuonna 1994, jolloin kattopellitys on uusittu sekä yläpohjan eristystä on parannettu puhallusvillalla (noin 300-400 mm) ja pystymuurauksien lämmöneristeillä (150 mm). Aluskatetta pellin alla ei näy olevan. Korjaustöiden yhteydessä räystäälle on tehty muutama 25 mm x 250 mm kokoinen tuloilmareikä ja harjalle pari alipainetuuletinta sekä huippuimuria. Käytännössä räystäään tuuletusraot ovat painuneet lähes umpeen. Korvausilma-aukkoja löytyi ainakin neljä kappaletta, ja neljän korvausilma-aukon pinta-alan suhde ullakon alaan on 0,026 %.

Kuva 24. Räystäään korvausilma-aukko
