**KOSTEUSVAHINKOJEN SYNTYÄ ENNALTAEHKÄISEVÄT JA NIIDEN
AIHEUTTAMIEN VAURIOIDEN LAAJUUTTA MINIMOIVAT RATKAISUT
PIENTALOISSA**

Ammattikorkeakoulututkinnon opinnäytetyö
Rakennusmestari, Hämeenlinnan korkeakoulukeskus

Kevät 2021

Matti Perttunen

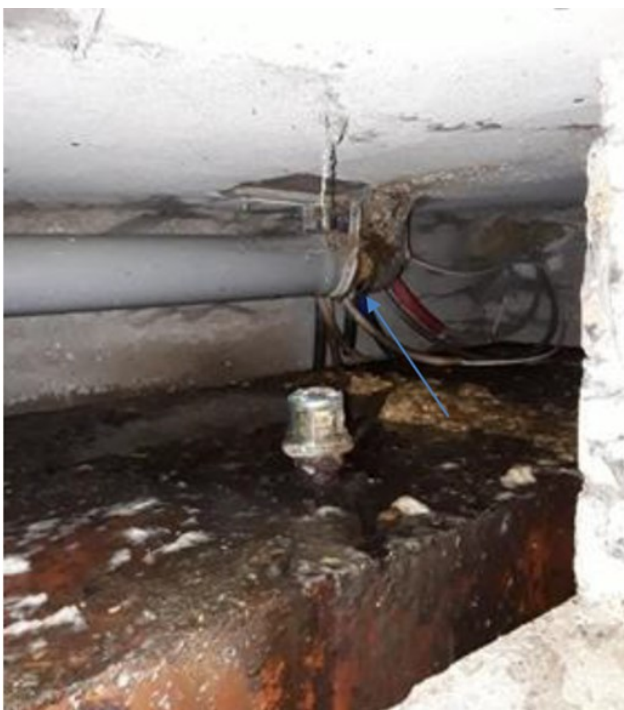
Viemärin kannakointi on viemärin osalta erittäin olennainen asia. Koskaan ei tule luottaa esimerkiksi siihen, että hyvinkin tiivistetty täyttömaa pysyy paikallaan. Suurin huomio huolellisessa asennuksessa tulee olla sellaisissa paikoissa, joissa korjaaminen on työlästä ja kallista sekä sellaisissa paikoissa, joissa potentiaalinen vuoto aiheuttaa suuria vahinkoja. Kuva 6 esittää tapauksen, jossa rintamamiestalon pystyviemäriin kääntyi vaakaan öljysäiliötilan katossa kellarissa. Pohjakulman kannakointi oli pettänyt. Ihmisen ulostetta oli siis öljysäiliön ympärillä, mikä johti siihen, että ensimmäinen toimenpide oli leikata auki tiiliseinä. Tämän jälkeen tuli öljysäiliötila pestä, ennen kuin öljysäiliöiden purkuyritys suostui purkamaan öljysäiliön. Öljysäiliön purun jälkeen vasta päästiin kiinni puhdistettaviin rakenteisiin. Tämä tilanne olisi ollut vältettävissä tekemällä ohjeistusten mukainen kannakointi. Suurin paineisku pientalon viemärissä kohdistuu yleensä pohjamutkaan, joka yleisimmin on alapohjan alla tai betonissa. ”Viemärin pystylinjan alapää ja pohjakulma kannakoidaan ala-/välipohjasta siten, ettei pohjakulma irtoa liitoksestaan nesteen aiheuttaman voiman vaikutuksesta.” (RT 84-10818, 2004, s. 10)

Kuva 6 Viemärin kannakoinnin pettäminen (henkilökohtainen tiedonanto, Teppman Oy)

Kannakointien parantaminen on helppoa niissä tiloissa, joissa viemäroinnit ovat näkyvissä, ja tietysti muiden remonttien yhteydessä. Pienellä kustannuksella on vältettävissä iso vahinko. Taulukko 1 määrittää suurimmat sallitut kannakointivälit PP-muoviviemäreillä. Tämän taulukon lisäksi kannatuksia tulee lisätä esimerkiksi yhdejoonoissa joka toiseen yhteeseen.

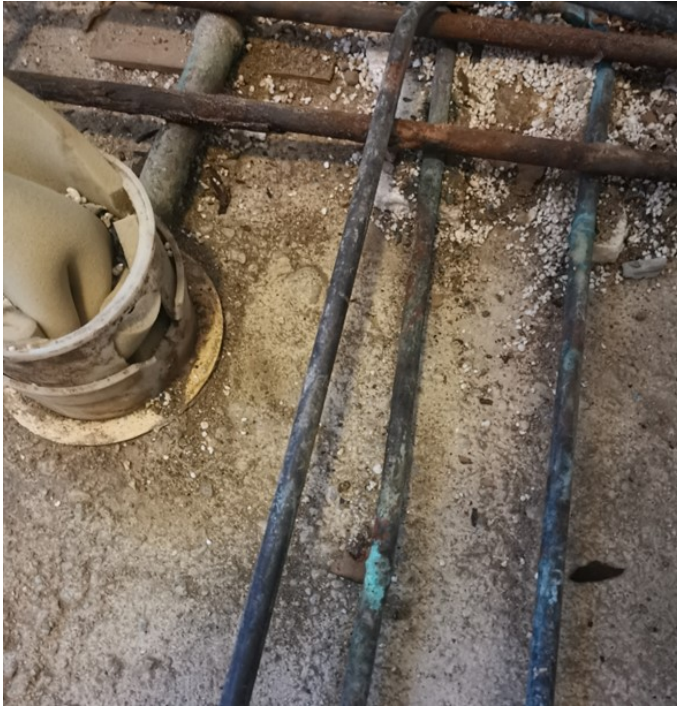
Kuva 7 Epätiivis lattiakaivo (henkilökohtainen tiedonanto, Teppman Oy)

Kuva 7 on hyvä havainnekuva 1960–1980-luvun pientalojen märkätilojen lattiakaivoratkaisusta. Lattiakaivo on pohjalaattavalussa ja eristetilän sekä pintalaatan vuoksi nostetaan lattiakaivon pinnan taso korokerenkailla lattian tasalle. Korokerenkaat ovat voineet olla peltiä, muovia, kuparia ja on yksi pienestä ämpäristäkin työstetty versio tullut vastaan. Korokerenkaisiin on ollut ”helppo” liittää esimerkiksi allasviemäröinti, teknisen tilan kuivakaivo tai pesukoneen poistoputki. Kun mitään standardia ei ole noudatettu, on läpivienneissä parhaassa tapauksessa luotettu tiivistemassaan, mutta yleisimmin vain painovoimaan ja tuuriin. Kuvatussa tapauksessa lattiakaivon vuoto on ruostuttanut rautaiset lämmityslinjat ja kupariset käyttövesiputket. Näiden lisäksi kuparista toteutettu lattialämmitys myös vuosi.

Vahinkojen välttäminen lattiakaivojen osalta on helppoa, muttei halpaa. Riittävän ajoissa on toteutettava riittävän laaja märkätilasaneeraus. Jo kriittinen tarkastelu omaa lattiakaivoa kohtaan on aiheellista jokaisessa vanhemmassa kiinteistössä. Jo pelkästään lattiakaivon puhdistaminen voi vähentää vuotavan lattiakaivon aiheuttamaa vahinkoa, koska yleensä vuoto rakenteisiin tapahtuu vasta, kun lattiakaivossa veden pinta nousee riittävästi. Lattiakaivon puhtaana pitäminen on tärkeä myös siinä suhteessa, että puhdistamaton lattiakaivo oikeuttaa vakuutusyhtiön vahinkotilanteessa suojeluohjevähennykseen.

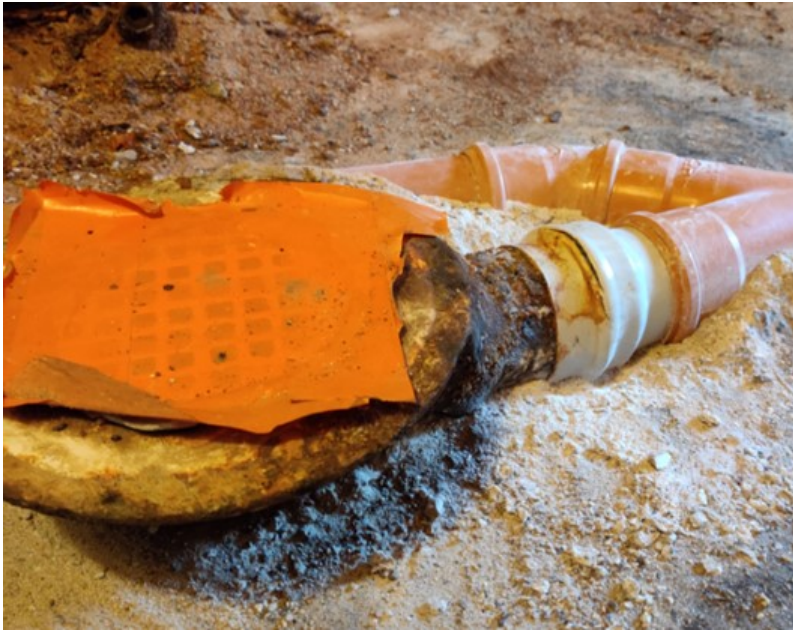
Kuva 8 Valurautaisen lattiakaivon liitos muoviviemäriin pettänyt (henkilökohtainen tiedonanto, Teppman Oy)

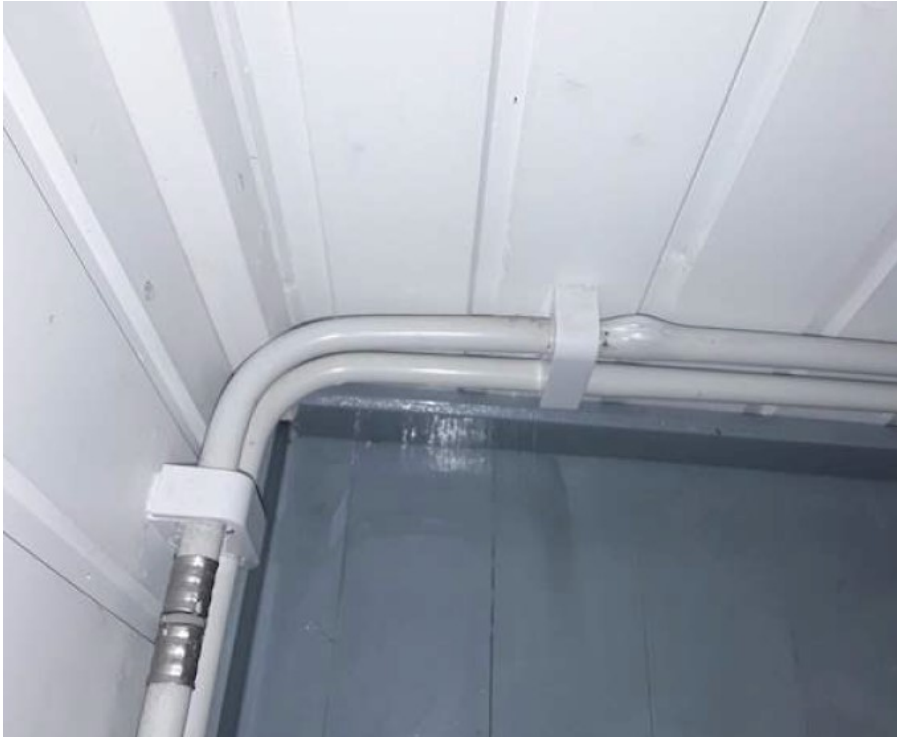
Kuva 9 esittää mökkirakennuksen käyttövesiputken jäätymisestä johtuneen halkeamisen. Tässä itse vahingon aiheuttaja oli periaatteessa sähkövika tai vastaava, koska mökin sähköinen lämmitys oli keskeytynyt. Vaikka vesimittari oli ollut kiinni, oli vettä silti venttiilin läpi virrannut siinä määrin, että vahingonkorjauksesta muodostui laaja työ.

Kuva 9 Komposiittiputken jäätyminen (henkilökohtainen tiedonanto, Teppman Oy)

Vahingon vauriot pystyy minimoimaan tehokkaasti niin, että aletaan toimiin, kun jäätyminen havaitaan. Hallittu sulatus ja jäätyneen putken erottaminen verkostopaineesta on ensisijaiset tehtävät. Tietysti putken materiaali ja sijoitus rakenteessa vaikuttaa valittaviin toimenpiteisiin. Suojaputkessa olevan muoviputken saa hyvin sulatettua imemällä imurilla ilmaa suojaputkessa. Ilman lämmittäminen toisesta päästä tehostaa vaikutusta.

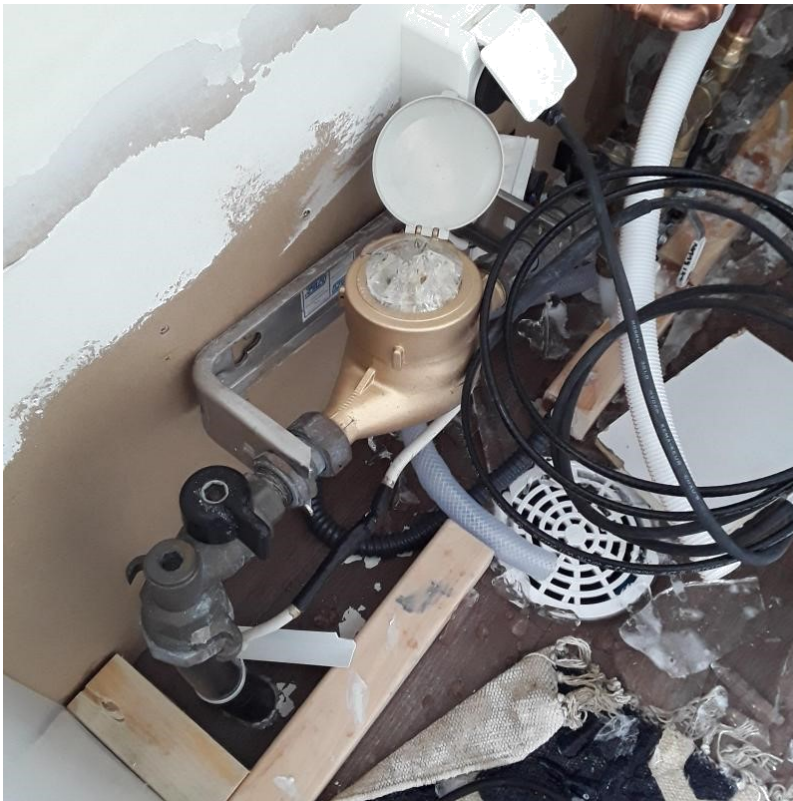
Vesimittarin jäätyminen on myös suhteellisen yleinen vahinko. Tämä johtuu yleensä siitä, että varsinkin vanhemmissa taloissa vesimittari voi olla jo valmiiksi puolilämpimässä tilassa, esimerkiksi autotallissa. Ulkoseinällä sijaitsevan mittarin peittäminen eristetyllä kopalla aiheuttaa yleensä päinvastaisen vaikutuksen, kuin on tarkoitettu. Sisäilman lämpö ei pääse lämmittämään vesimittaria ja ulkoa tuleva pakkanen yhdistettynä veden käyttämättömyyteen voi riittää rikkomaan vesimittarin. Pitkään käyttämättä olevat asunnot ovat herkempiä laajoille jäätymisvahingoille, kuin jatkuvasti asutut. Kuva 10 esittää jäätyneen vesimittarin, mikä aiheutti käytännössä rakennuksen uudelleen rakentamisen, koska koko rakennus oli sisäosiltaan jäässä. Yleensäkin vesimittarivuodot aiheuttavat kustannuksiltaan suuret vahingot.

Kuva 10 Jäätynyt vesimittari (henkilökohtainen tiedonanto, Teppman Oy)

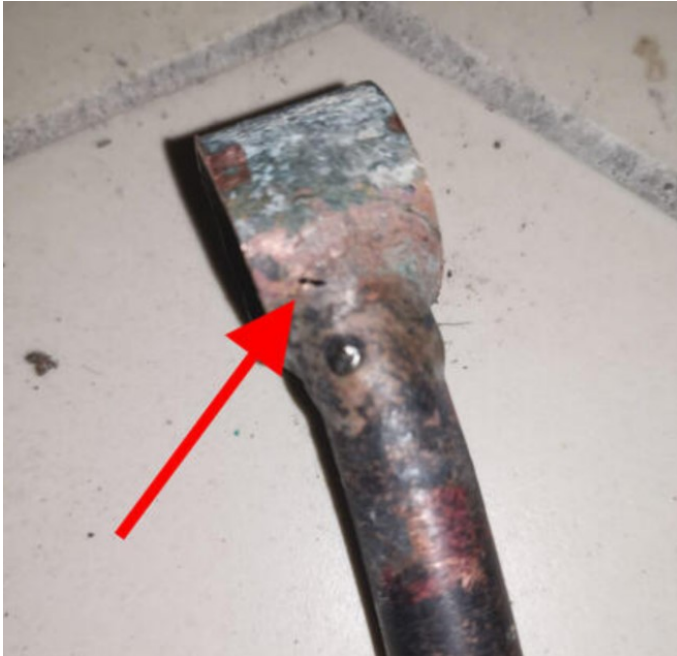
Kuva 12 Pistesyöpymä hitsatussa liitoksessa (henkilökohtainen tiedonanto, Teppman Oy)

Syvämmälle korroosion maailmaan sukeltamatta voi todeta, että yli 25 vuotta vanhat kupariputket nostavat todennäköisyyttä vesivahingon tapahtumiselle. Todennäköisyyteen vaikuttaa asuinalueen kautta vedenlaatu, asennustekniikasta liitokset ja asennuksen laatu. Myös ulkopuoleisen kosteuden vaikutusta ei tule sulkea pois. Potentiaalisen ongelman laajuuteen ja havainnointiin vaikuttaa mihin putket on asennettu ja kuinka helposti vuoto tulee näkyville. Usein vanhemmissa kiinteistöissä on putket asennettu piiloon ilman suojaputkia tai vuotoindikaattoreita. Näihin tapauksiin yhdistyvät myös helposti iän myötä heikkenevät messinkijuotosliitokset. Käyttövesipuolen tihkuvuodoissa havainnointia vaikeuttaa loppumaton vedentulo. Suljetun lämmityspiirin veden loppuminen ja paineiden lasku on helpompi havaita, kuin hiljalleen pyörivä vesimittari.

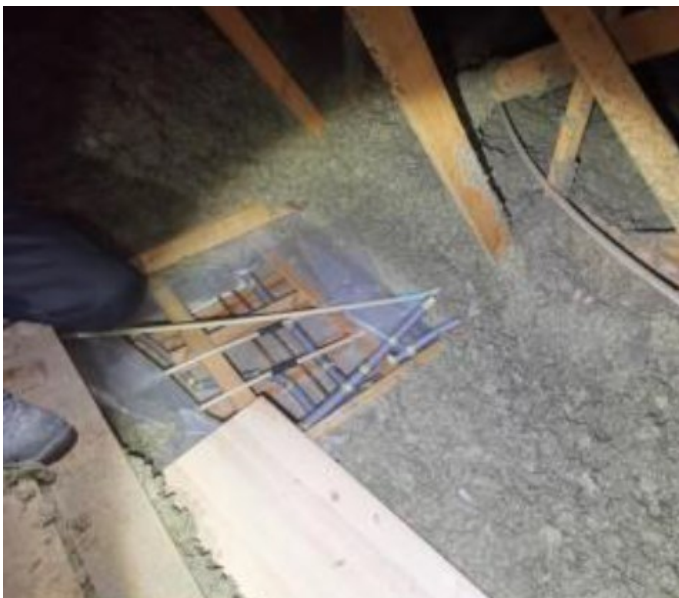
Kuva 13 Käyttövesiputken pistesyöpymävahinko yläpohjassa (henkilökohtainen tiedonanto, Teppman Oy)

Ainoa keino kokonaan välttää kuparisen käyttövesiputken pistesyöpymä, on olla asentamatta kuparisia putkia. Jos haluaa pitää riskin vuodolle mahdollisimman vähäisenä, tulisi vanhojen kuparisten käyttövesiputkistojen saneeraus ajoittaa oikein. Yhden pistesyöpymän jälkeen kannattaa ryhtyä saneeraukseen nopealla aikataululla. Tulisi välttää kupariputkien "hautamista" eli asentamista sellaisiin tiloihin, jossa mahdollinen vuoto on vaikeasti havaittavissa. On suositeltavaa asentaa putket kattoon ja vielä höyrösulun tai vastaavan lämpimälle puolelle. Vuoto tulee tällöin helpommin näkyviin esimerkiksi puupaneloinnin läpi. Asennettaessa putket sellaiseen tilaan, jossa vuotovesi tippuu vettä huonosti läpäisevän rakennososan päälle, on hyvin todennäköistä, että toimenpiteitä kohdistuu seinille ja laajemmalti rakenteisiin. Paras vaihtoehto on se, että putket ovat koko matkaltaan näkyvissä. Yleensä hoitamissani kohteissa paras ratkaisu käyttövesiputkille on

kupariputkien ja suoja-putkessa kulkevien muoviputkien yhdistelmä. Edellä mainittu asennustekniikka edellyttää tietysti pintarakenteiden purkamista.

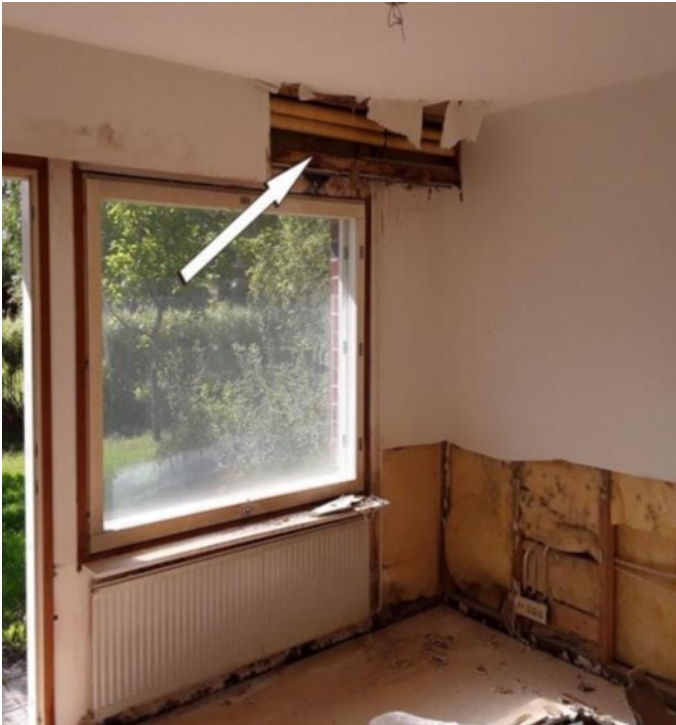
Kuva 14 Pistesyöpymä lämpimän käyttöveden linjassa verhokotelossa (henkilökohtainen tiedonanto, Teppman Oy)

Kuva 14 esittää 1980-luvun rivitalolle tyypillisen runkolinjan paikan ulkoseinän verhokotelossa. Vuoto tulee helposti esiin, mutta aiheuttaa vuotaessaan jonkin verran vahinkoa. Tässä tapauksessa vahingon laajuus oli kolmessa rivitaloasunnossa, koska itse vahinkoasunto oli ollut tyhjillään, eikä hitaasti vuotavaa lämpimän kiertoveden linjaa ollut kukaan havainnoimassa, ennen kuin naapuriasunnon seinät alkoivat kasvaa pinnastaan hometta. Tällaisen tapauksen ainoa järkevä konsti ennaltaehkäistä vahinko on oikea-aikainen käyttövesiputkisaneeraus. Jos vahinko halutaan minimoida, vuotovahti voisi olla ratkaisu. Tällöin hälytyksen pitäisi mennä rivitalon huollosta vastaavalle taholle.

Vuodon ennaltaehkäisyyn ei ole tarjolla oikotietä. Oikein ajoitettu märkätilojen remontointi on kaikki kaikessa. Vuodon aiheuttaman vaurion minimointi on kiinni siitä, kuinka nopeasti vuoto havaitaan. Ajan kuluessa vesivahingon vauriot vain pahenevat, varsinkin jos kyseessä on käyttövesiputkistoon liitetyn lattialämmityksen vuoto. Nykyisin on olemassa useampia tuotteita, jotka tunnistavat käyttövesipuolen vuotoja ja sulkevat automaattisesti syötön havaitessaan ongelman. Tämä on yksi vartenotettava vaihtoehto, jos halutaan venyttää teknisten järjestelmien käyttöikä äärimmilleen. Vuotoa paikannettaessa riittävän tarkalla lämpökameralla kuvaus on hyvä vaihtoehto.

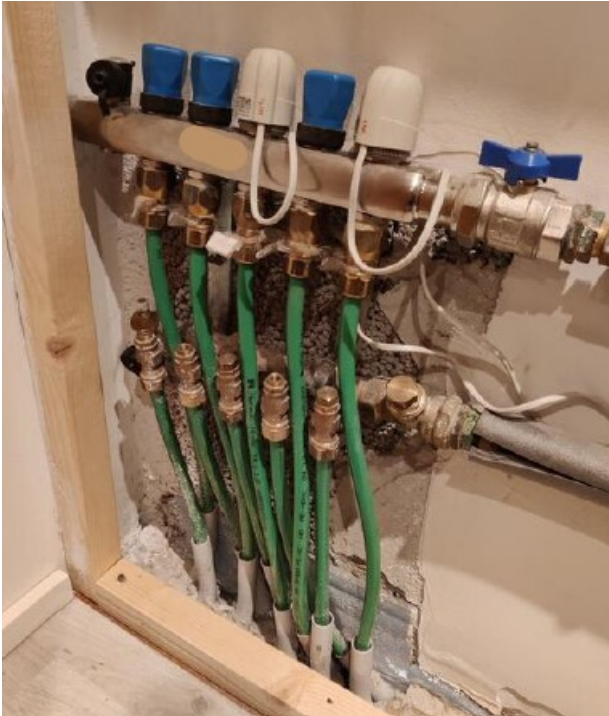
Kuva 15 Lattiaämmityksen jakotukin tiivistämätön pohja (henkilökohtainen tiedonanto, Teppman Oy)

Kuva 15 on esimerkki yleisesti käytetystä lattialämmityksen jakotukin asennustavasta. Seinää eikä lattiaa ei ole millään tavoin suojattu mahdolliselta vuotovedeltä ja ainoa indikaattori vuodolle on kylmenevät lattiat tai saumoistaan nouseva lattiapinnoite. Tämäkin toteutus on mahdollista korjata ainakin paremmaksi. Tämä voidaan toteuttaa esimerkiksi tekemällä muotti putkien ympärille ja valamalla muotti melkein täyteen juoksevaa epoksimassaa. Täytyy ensin tietysti selvittää, onko putken ja epoksin välillä mahdollista tapahtua sellaista kemiallista reaktiota, joka vanhentaa putkea. Seinää ja muotin sisäosia voi yrittää tiivistää joko samalla massalla tai esimerkiksi vedeneristeellä. Massan kuivuttua asennetaan vuotohälytin siihen kohtaan, johon vuotava vesi ensin kerääntyy. Kuva 16 taas esittää seinän sisälle sijoitetun käyttövesien jakotukkiryhmän, joka tässä tapauksessa on vuotanut ja ainakin alaohjauspuu ja kipsilevyt ovat vaurioituneet. Ongelmallisen tästäkin tapauksesta tekee se, että seinä on kahden märkätilan jakava seinä. Tästä johtuen remontin yhteydessä kaksi märkätilaa menee kokonaisvaltaiseen remonttiin vedeneristysten jatkuvuuden takia, ellei osakorjausta pystytä toteuttamaan. Tämän tapauksen parantamisvaihtoehdot vahinkoa ennakoivasti ovat vaikeat, ja vuotohälytin on oikeastaan ainoa keino, jolla voidaan minimoida vahingot. Tällaisessa tapauksessa olisi hyvä sijoittaa käyttöveden jakotukit märkätilojen ja vedeneristyksen paremmalle puolelle tai alalaskukattoon.

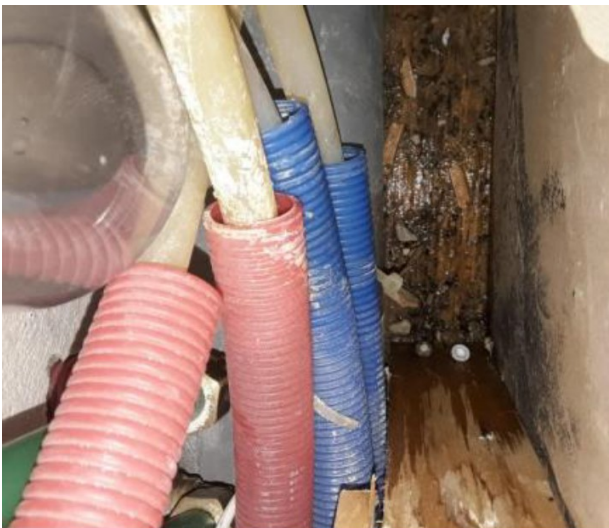
Kuva 16 Käyttöveden jakotukin vuoto seinän sisällä (henkilökohtainen tiedonanto, Teppman Oy)

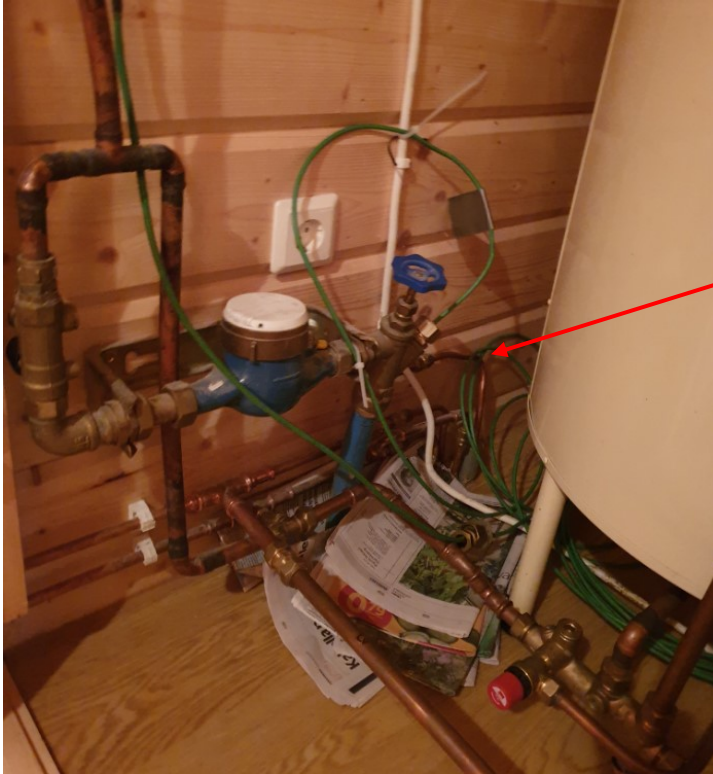
Kuva 17 Vuotopotentialia ilman riskinhallintaa (henkilökohtainen tiedonanto, Teppman Oy)

Kuva 17 pitää sisällään paljon potentiaalisia vuotavia osia. Vuodon havaitsemista vaikeuttaa vedeneristämätön, lattiakaivoton tila sekä ulkoseinää päin viettävä lattia, jolloin vuoto ehtii muhia pitkään ennen, kuin se havaitaan. Tässäkin esimerkissä sulanapitokaapelin paineläpivienti oli vuotanut.

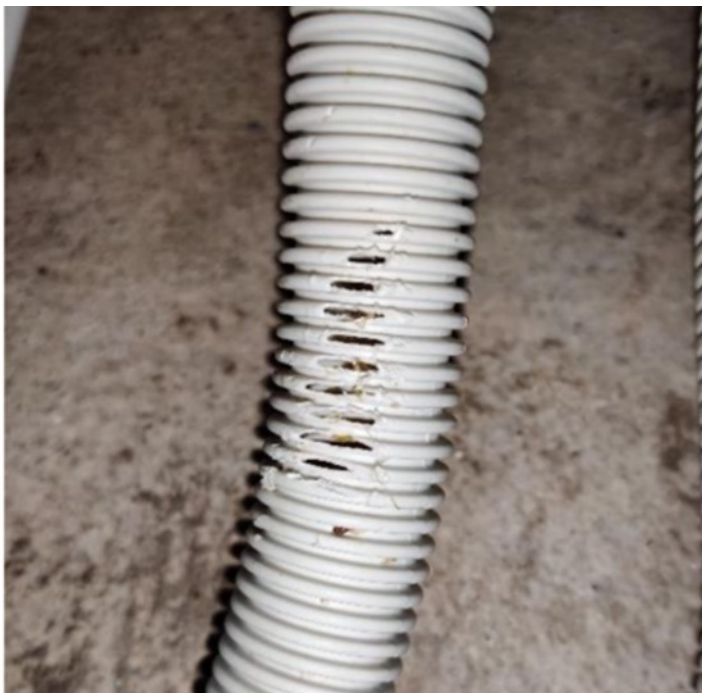
Jyrsijävahingot ovat hyvin usein yhteydessä pesukoneen putkien vuotoihin. Hiiret viihtyvät keittiöissä ravinnon vuoksi ja keittiön sokkelitilat ovat hyvin harvoin tarkastuksen kohteena. Joitain tapauksia on tullut vastaan, missä hiiret ovat syöneet suojaputkessa olevan muovisen käyttövesiputkenkin vuotopisteeseen asti. Yksi suurimmista ongelmista on kuitenkin se, että vuoto havaitaan liian myöhään. Yleensä vuoto havaitaan vasta, kun lattian pintamateriaalin saumat nousevat pystyyn. Tällöin kosteus on jo pitkällä ja kuivatusaika pitkä.

Kuva 18 Hiiren nakertama poistovesiputki (henkilökohtainen tiedonanto, Teppman Oy)

Hirten aiheuttamien vahinkojen estäminen ei ole aivan helppoa, mutta seuraavin toimin voi vähentää vahinkoriskiä:

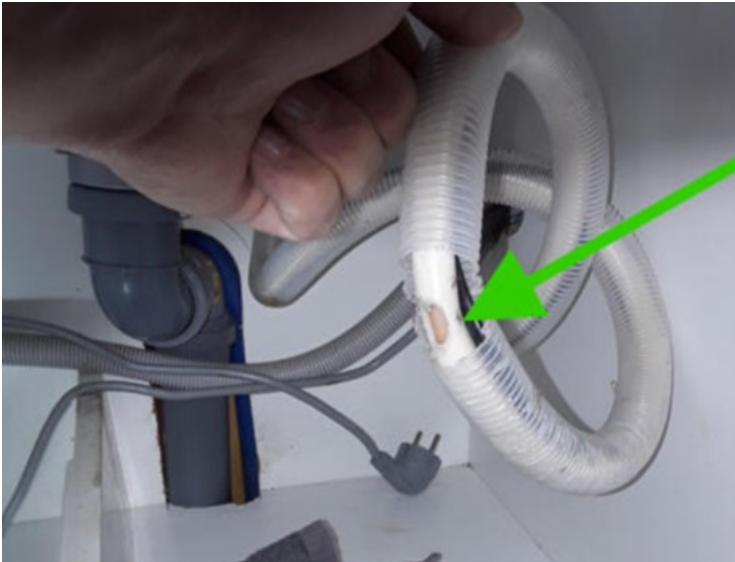
Kuva 19 Hiiren syömä astianpesukoneen tulovesiputki (henkilökohtainen tiedonanto, Teppman Oy)

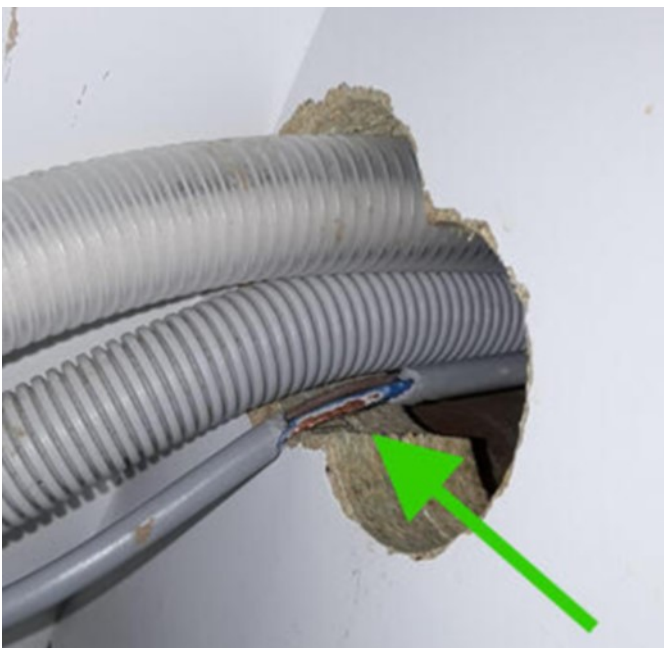
Vesiputket eivät ole ainoa vahinkoja aiheuttava ongelma liittyen hiiriin. Myös sähköjohtojen nakertelu on tavanomaista ja aiheuttaa paloriskin. Yläpohjat ovat hiirille helppoja kulkea ja varsinkin kattolämmityselementeissä on tutkimissani tapauksissa havaittu jyrsijän aiheuttamia vaurioita.

Kuva 20 Hiiren nakertama sähköjohto (henkilökohtainen tiedonanto, Teppman Oy)

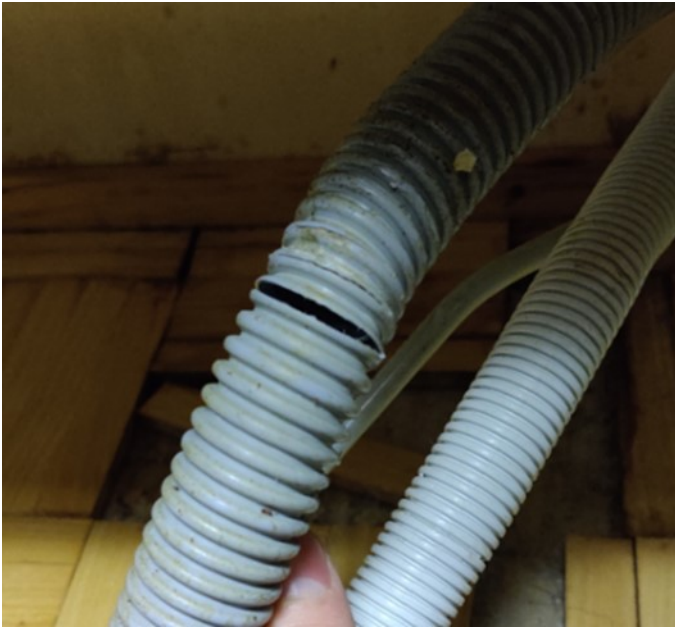
Mekaaninen vaurio on myös erittäin todennäköinen pesukoneeseen liittyvä vuodon aiheuttaja. Allaskaappi on usein tila, jossa säilötään paljon vaihtuvaa tavaraa. Valitettavasti allaskaappi on myös usein keittiön tekninen tila. Sinne on sijoitettu kaikki putket, läpiviennit, sähköt, jätevaunut, suojapeitteet, roskapussit, tyhjät tölkit ja pullot, tyhjät säilyketölkit jne. Jos vielä edellä mainitun lisäksi puristetaan jätevaunulla tuotteet iän haurastuttamia putkia vasten, niin lopputulos on ilmeinen. Tällaisen käyttäjävirheen lisäksi, asennusvirhe on isona tekijänä. Jos astianpesukoneen asennuksen yhteydessä revitään letkuja terävää melamiinista kaapinrunkoa vasten, luodaan edellytykset myöhemmälle vahingolle.

Kuva 21 Haljennut astiapesukoneen poistoputki (henkilökohtainen tiedonanto, Teppman Oy)

Miten sitten välttää mekaaniset vauriot vettä käyttävien laitteiden putkissa? Oman allaskaapin kriittinen tarkastelu ja asennettavien putkien kunnioitus ovat riittävät toimenpiteet, joilla vahinkojen määrää saa tiputettua roimasti. Jo pelkästään se, että

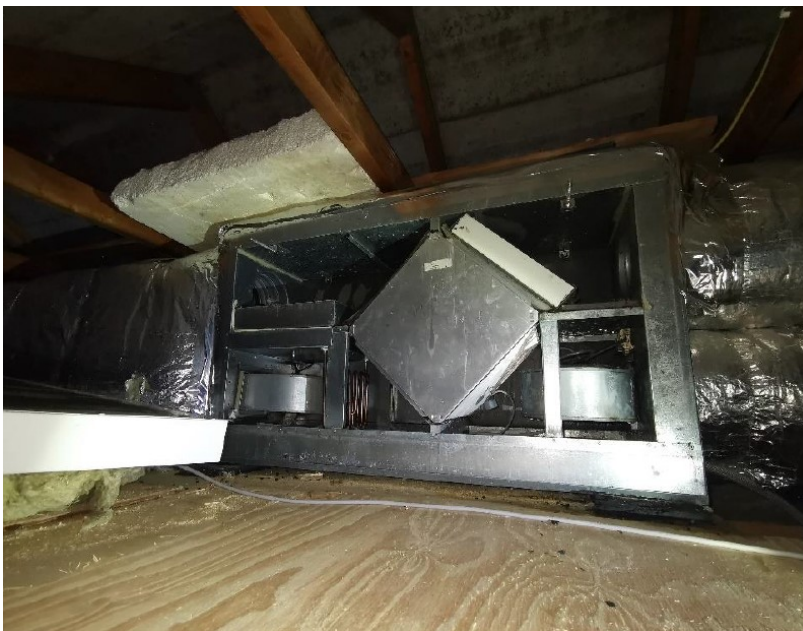
jossa erinäköisin ratkaisuin on konetta koitettu eristää. Kylmään asennus on ollut osittain lisäämässä kondenssiveden muodostumista. Tällaisessa sijainnissa huollot ja tarkastuskin jäävät helposti tekemättä. Kuva 22 esittää vaikeapääsyiseen vinttitilaan sijoitetun iv-koneen, jonka poistoreiän ympärysalue oli ruostunut puhki kondenssiveden vaikutuksesta. Katon höyrysulkujen päälle oli lätäköitynyt vuotovesi, joka painoi paneloinnin alas, jolloin vahinko vasta huomattiin. Toinen sijaintiin liittyvä ongelma on sijoittaminen tilaan, jossa vuoto aiheuttaa rakenteille niiden vaurioitumista. On siis järkevää asentaa ilmanvaihtokone lattiakaivolliseen lämpimään tilaan, jonka pinnat on suojattu roiskevedeltä ja lattia vedeneristetty. Tilassa tulisi huomioida myös laitteen helppo tarkastus ja huolto.

Kuva 22 Esimerkki vaikeapääsyisestä iv-koneesta vintillä (henkilökohtainen tiedonanto, Teppman Oy)

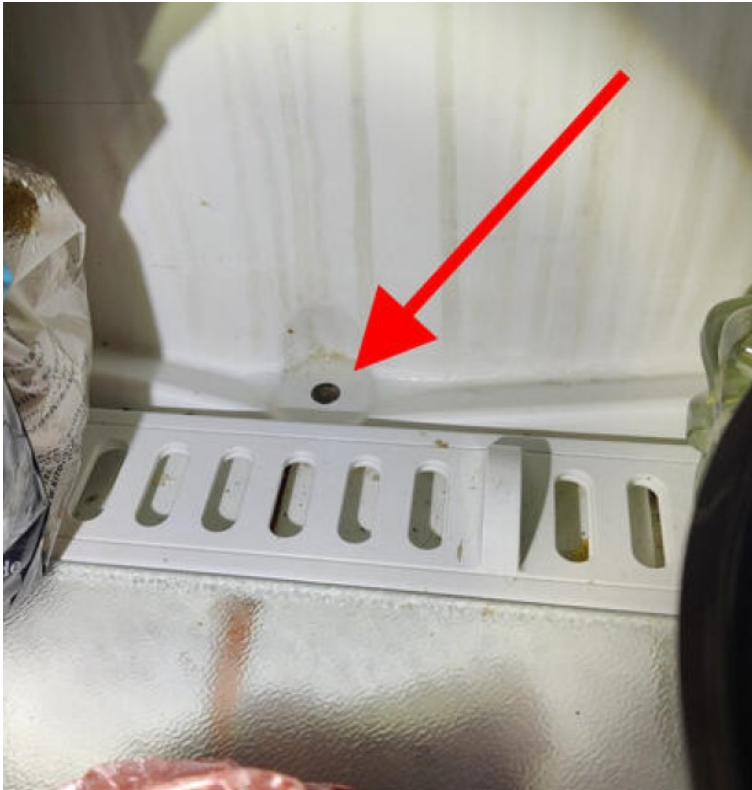
Kuva 23 Jääkaapin kondenssivesireikä (henkilökohtainen tiedonanto, Teppman Oy)

Kuva 23 näyttää jääkaapin taustaseinällä olevan kondenssireiän, joka toimii käytännössä viemärinä vedelle, jota jääkaapin takaseinään muodostuu, kun kostea ilma kondensoituu kylmälle pinnalle. Mitä enemmän jääkaapin ovi käy ja mitä enemmän jääkaappiin lisätään lämmintä tai kuumaa elintarviketta, sitä enemmän kondenssivettä muodostuu.

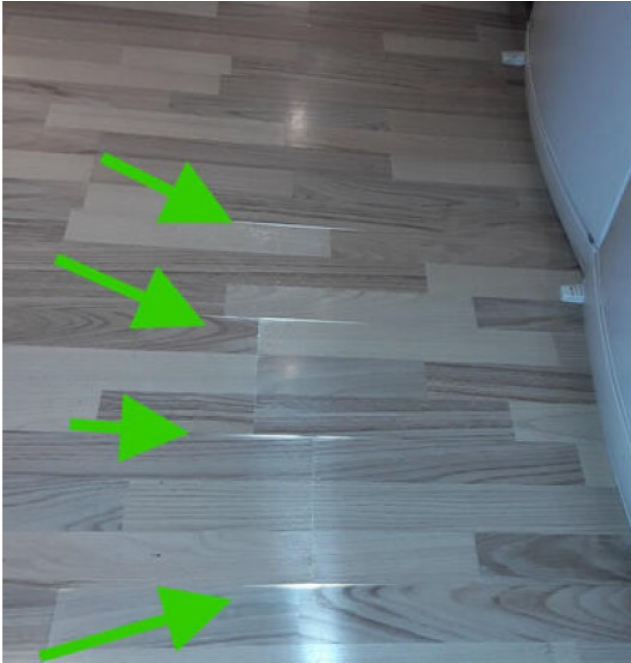
Kuva 24 Jääkaapin edustan turvonnut lattia (henkilökohtainen tiedonanto, Teppman Oy)

Kuva 24 esittää yleisen indikaattorin jääkaapin aiheuttamalle vuodolle: kelluvan tai pohjaansa liimatun lattiapinnoitteen saumojen turpoaminen ja ylös nouseminen. Muita indikaattoreita on alaosastaan turvonnut kalustelevy jääkaapin vieressä tai selkeä homeen haju jääkaapin lähellä.

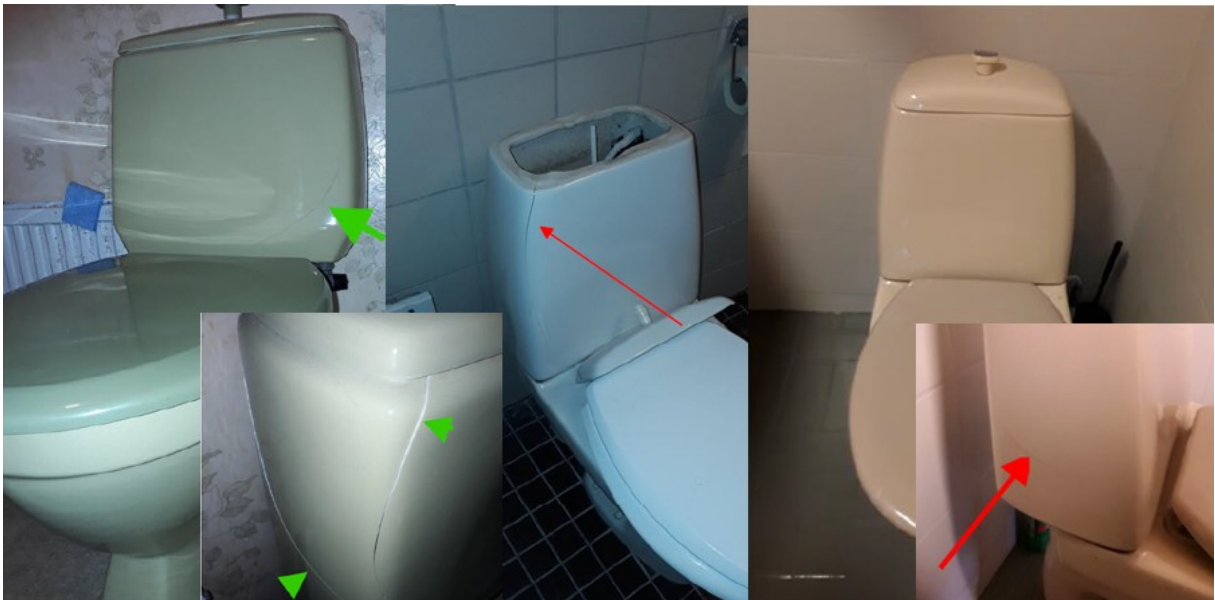
Kuva 25 Itsellään haljenneita wc-istuimen säiliöitä (henkilökohtainen tiedonanto, Teppman Oy)

Wc-istuimen halkeamisen perimmäistä syytä on vaikea selvittää, mutta todennäköisesti se liittyy lasituksen pintajännitteen muutokseen, joko iän haurastuttamana tai valmistusvirheen johdosta.

ehkäissyt kaikkien tässä opinnäytetyössä tutkittujen wc-istuimen säiliöiden halkeamisen. Vaurioloajuuden minimointi on haastavaa, mutta todennäköisempää on selvittää vähemmällä vaurioilla, jos wc-tila on vedeneristetty ja varustettu lattiakaivolla sekä asianmukaisella tulvakynnyksellä.

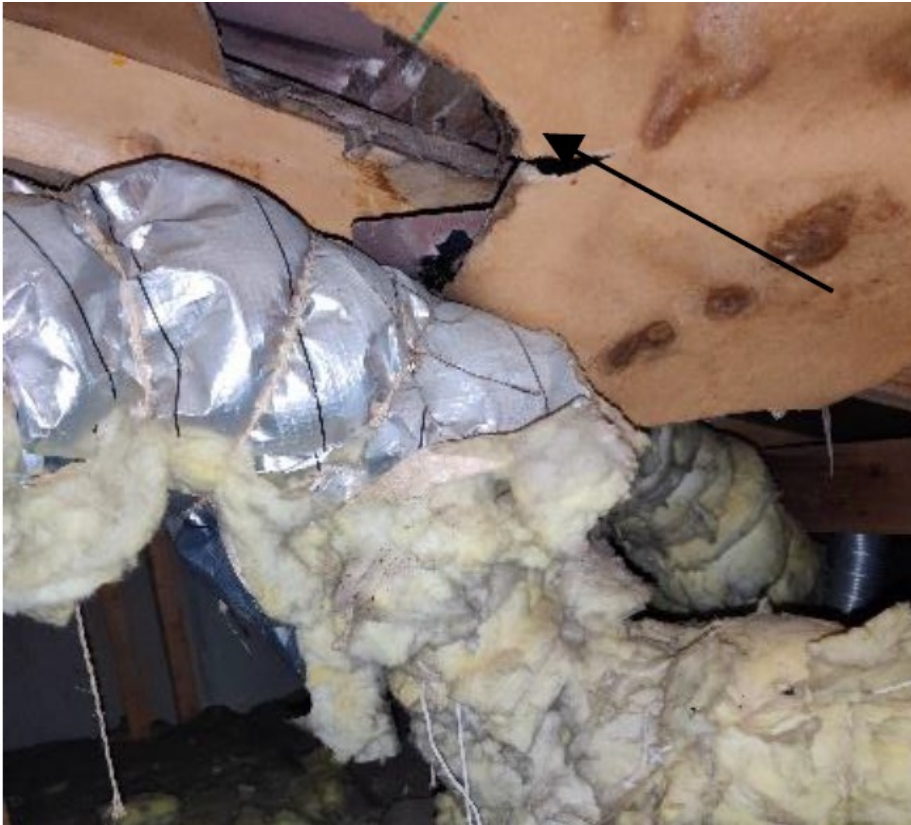
Kuva 26 Panssarikatteen käytöstä poistettu läpivienti (henkilökohtainen tiedonanto, Teppman Oy)

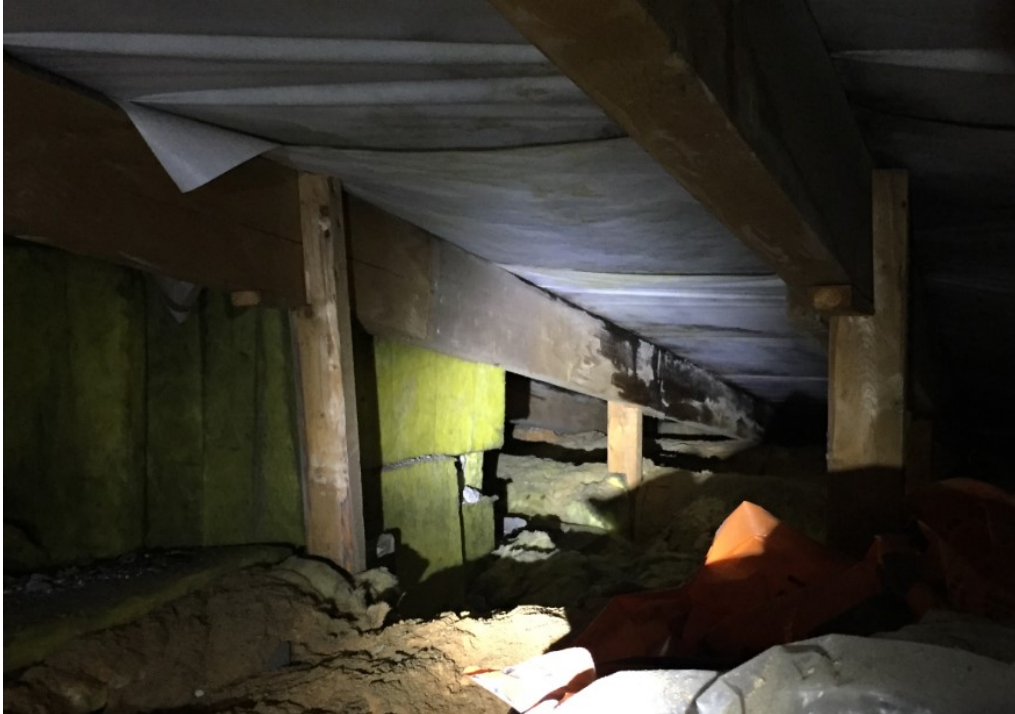
Etelä-Suomen leudot talvet ja jatkuvat sateet yhdistettynä jatkuvaan korkeaan ilmastokosteuteen ovat aiheuttaneet ongelmia oman kokemuksen perusteella eritoten tiilikatoilla. Tiili kastuu läpi ja ruoteet eivät ehdi kuivua kunnolla. Pitkään jatkuneessa tilanteessa vesi tulee jo kiinteänä läpi ja pienikin virhe tuo veden aluskatteen läpi. Virheeksi riittää korotusriman naulaaminen kattotuoliin niin, että naula korkkaa kattotuolin kyljestä. Kuva 27 on esimerkki edellä mainitusta tilanteesta. Näihin ongelmiin oman kokemuksen mukaan liittyy tiilikatto ja kireä aluskate, jolloin aluskatteen päälle tuleva vesi törmää korokerimaan, eikä valu ”ränniä” pitkin ulkoseinän ulkopuolelle. Kuvassa esiintyvässä aluskatteessa ylin kierros on pingotettu vinoon, mikä edesauttaa aluskatteelle pääsevän veden törmäämistä korokerimoihin. Toiseksi ylin kierros on suurin piirtein oikealla kireydellä, eli roikkuu niin, että aluskatteelle pääsevä vesi kulkee kattotuolien välistä seinälinjan ulkopuolelle. Kaksi alinta on liian kireällä ja kun kattotuolit eivät ole ihan vaaterissa, on vesi törmännyt korokerimaan ja aluskatteen yläpuoleiset rakenteet ovat kyllästyneet vedestä. Ongelmakohtalla on korokerima naulattu huonosti, jolloin naula on korkannut kattotuolin kyljestä ja vuotokohta on valmis. Tämäkin ongelma on ollut monen tekijän summa.

Kuva 27 Vuoto vinonaulauksen kohdalla aluskatteessa (henkilökohtainen tiedonanto, Teppman Oy)

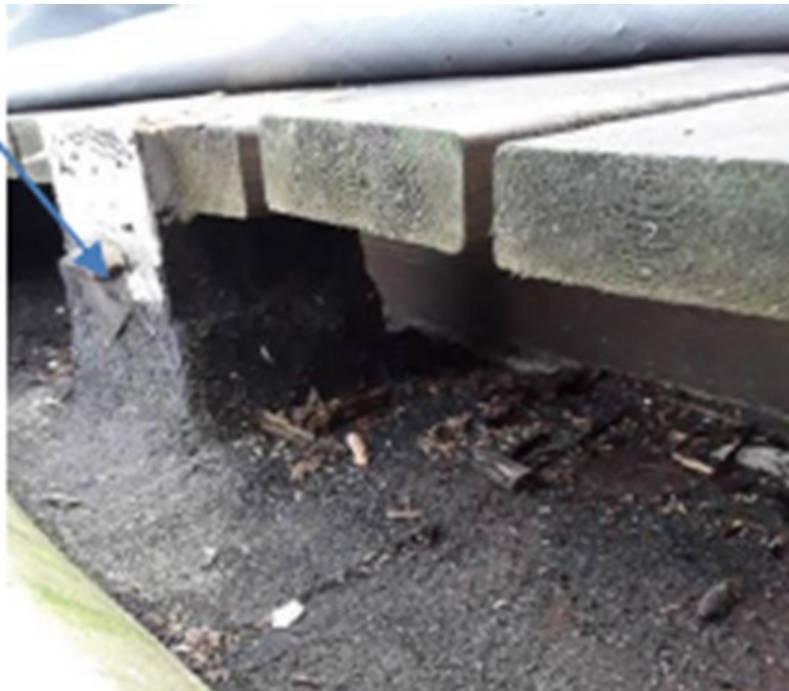
Kuva 28 Kansirakenteen kaidetorpan läpivienti (henkilökohtainen tiedonanto, Teppman Oy)

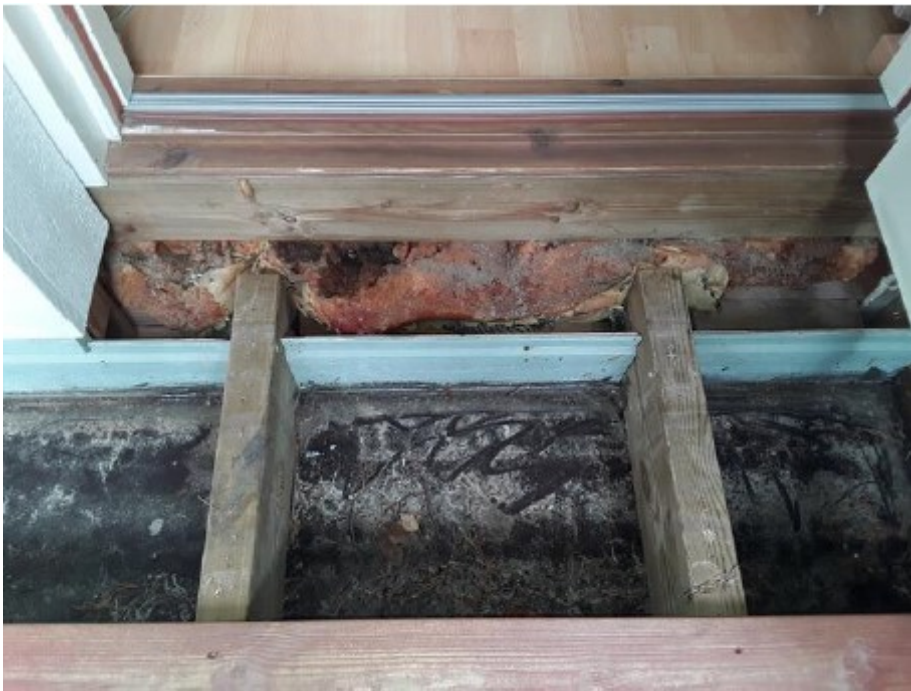
Viimeisen kahden vuoden aikana minulle on tullut vastaan kaksi kappaletta sellaisia viistosateen aiheuttamia vesivahinkoja, joita ei olisi voinut kuvitella kovin helposti tapahtuvan. Molemmissa suojaisan oloisen toisen kerroksen parvekkeen oviliittymät olivat puutteelliset. Molemmissa tapauksissa koko parveke on ollut katettu ja räystäät vielä lisäksi suojaamassa. Kuva 29 on esimerkki siitä, että asiaa mietitty, mutta ei loppuun asti. Mikään ei estänyt tuulella ovea päin satavaa vettä valumasta eristetilaan. Nämä vahingot havaitaan yleensä vasta, kun alapuolella olevan tilan lattialla on vesilammikko tai seinissä valumajälkiä. Nykyisten höyrysulkujen tiiveyksien vuoksi veden esiin tuleminen voi kestää tovin, jolloin kosteus on voinut jo vakavasti vaurioittaa kantavia rakenteita ja erityksiä.

Kuva 29 Katetun terassin oven detalji (henkilökohtainen tiedonanto, Teppman Oy)

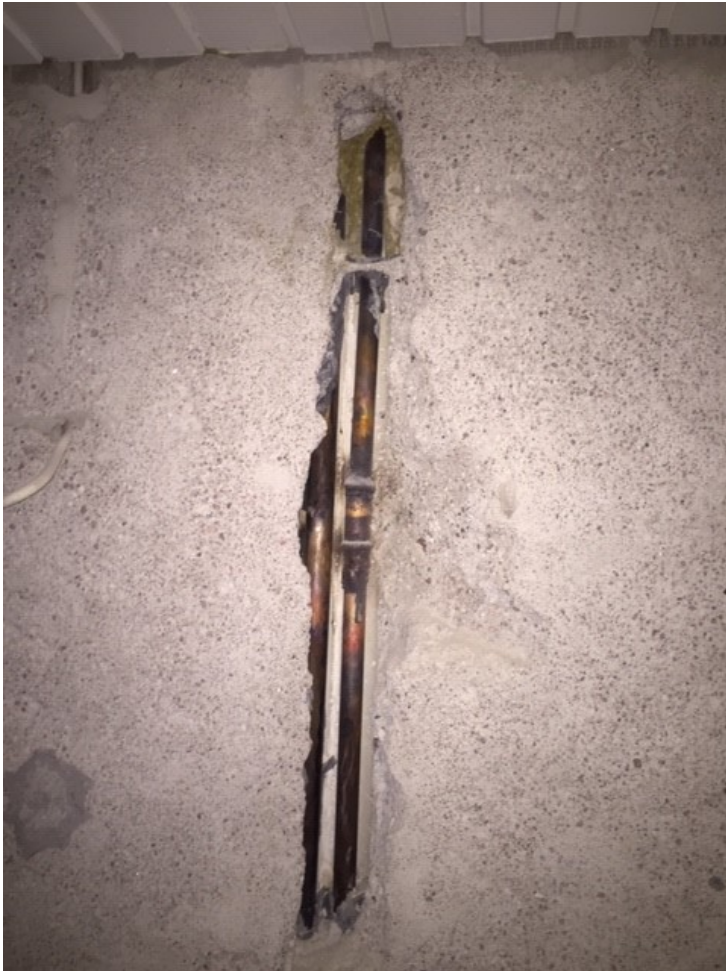
Kuva 32 Kylpyhuoneen seinän sisässä kulkeva käyttövesiputki (henkilökohtainen tiedonanto, Teppman Oy)

Vanhemmissa taloissa voivat putkilinjat kulkea erittäin epäloogisessa paikassa ja niin lähellä pintamateriaalia, ettei kiinnitystarvikkeiden pituuksillakaan voi asiaan vaikuttaa. Lämpölinjat ja lämpimän käyttöveden linjan saa kohtuullisen usein näkyviin lämpökamerakuvauksella. Pelkällä ammattilaisen päättelylläkin pääsee jo hyvin pitkälle. Aina remonttia tehdessä olisi putkien sijainnit hyvä dokumentoida kuvin ja mitoin talokirjaan. Kuva 33 on valokuva, joka on otettu ennen rakenteiden sulkemista. Kiinteistön omistuksen vaihtuessa tällainenkin kohta voi aiheuttaa ison vesivahingon. Varsinkin, jos vuoto jää niin vähäiseksi, ettei vuotoa voi pinnoilta heti havaita.

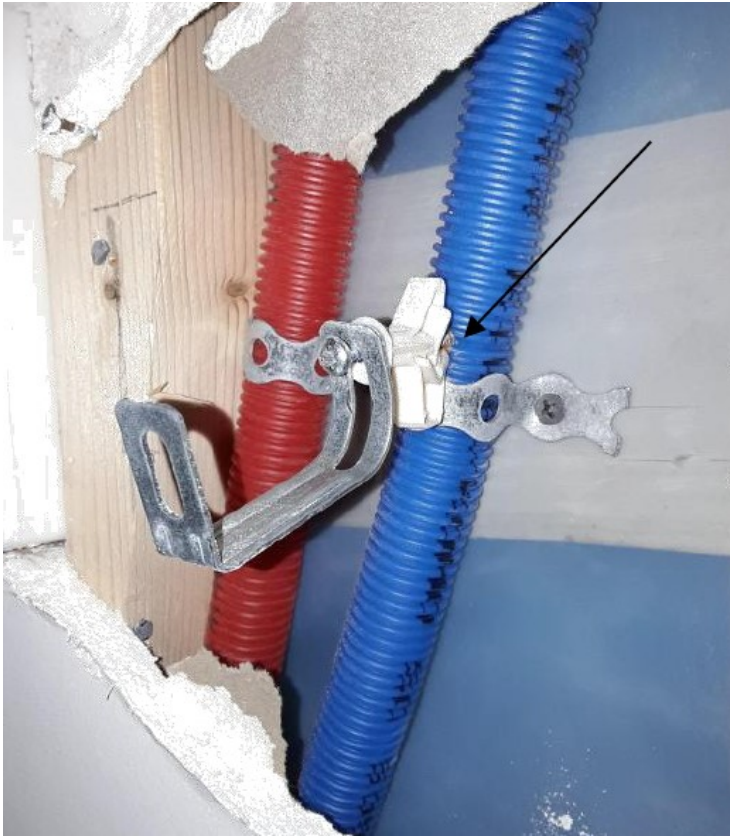
Kuva 34 on esimerkkitapaus pientalon käyttövesiputken vuodosta, joka on aiheutettu seinäkiinnikkeellä. Tässä tapauksessa vuoto ilmaantui vasta ruuvin ruostuttua sen verran, ettei se enää pitänyt reikää tiiviinä. Vahinko voi siis tapahtua jo rakentamisvaiheessa, mutta tulla esiin vasta myöhemmin. Lattialämmitysputkissa on löydetty vastaavanlaisia ongelmia, kun väliseinien alaohjauspuita on kiinnitetty lattiaan tai seinälevytyksiä ruuvattu jakotukin tai nousujen ympäristöön.

Kuva 34 Kalusteen kiinnike suoraan käyttövesiputkeen ruuvattuna (henkilökohtainen tiedonanto, Teppman Oy)

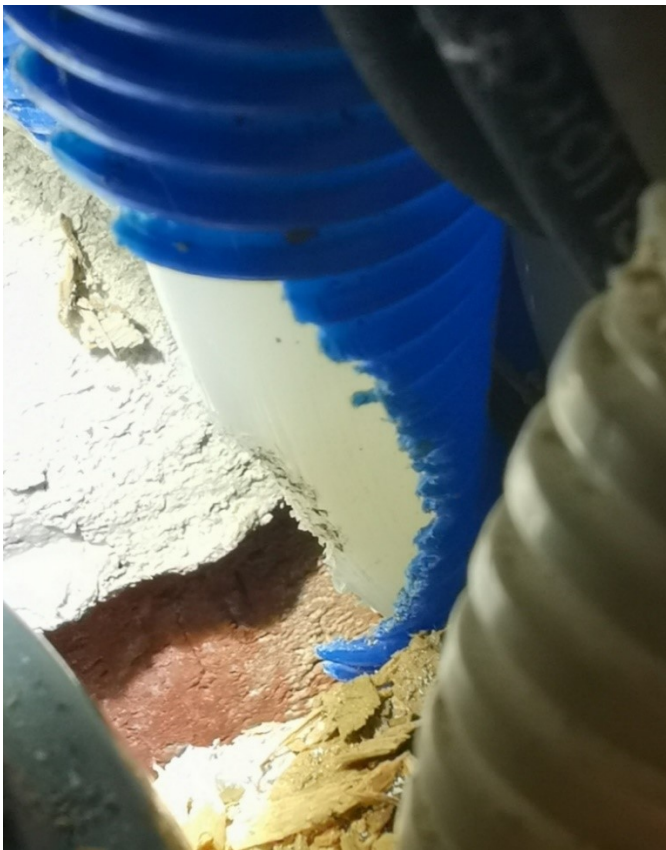
Kuva 39 Jyrstetty käyttövesiputki (henkilökohtainen tiedonanto, Teppman Oy)
