KUNTOARVIO JA PTS-EHDOTUS  
ASUINKERROSTALOON

Jantunen, Marja  
Satakunnan ammattikorkeakoulu  
Rakennus- ja yhdyskuntatekniikka  
Maaliskuu 2021  
Sivumäärä: 16  
Liitteitä: 5

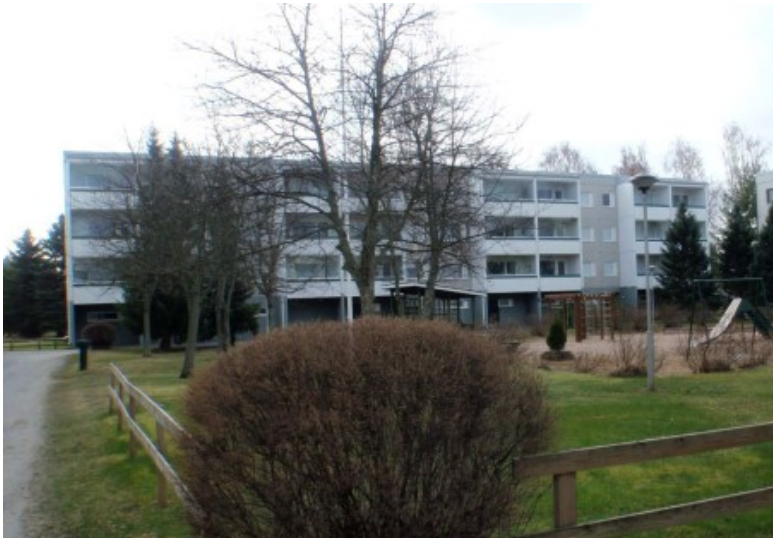
Kuva 1. Asuinkerrostalo pihasta kuvattuna.
