1970-luvulla rakennetun pientalon kuntoarvio

OPINNÄYTETYÖ
Huhtikuu 2021

Rakennus- ja yhdyskuntatekniikan tutkinto-ohjelma
Kiinteistönpitotekniikka ja korjausrakentaminen

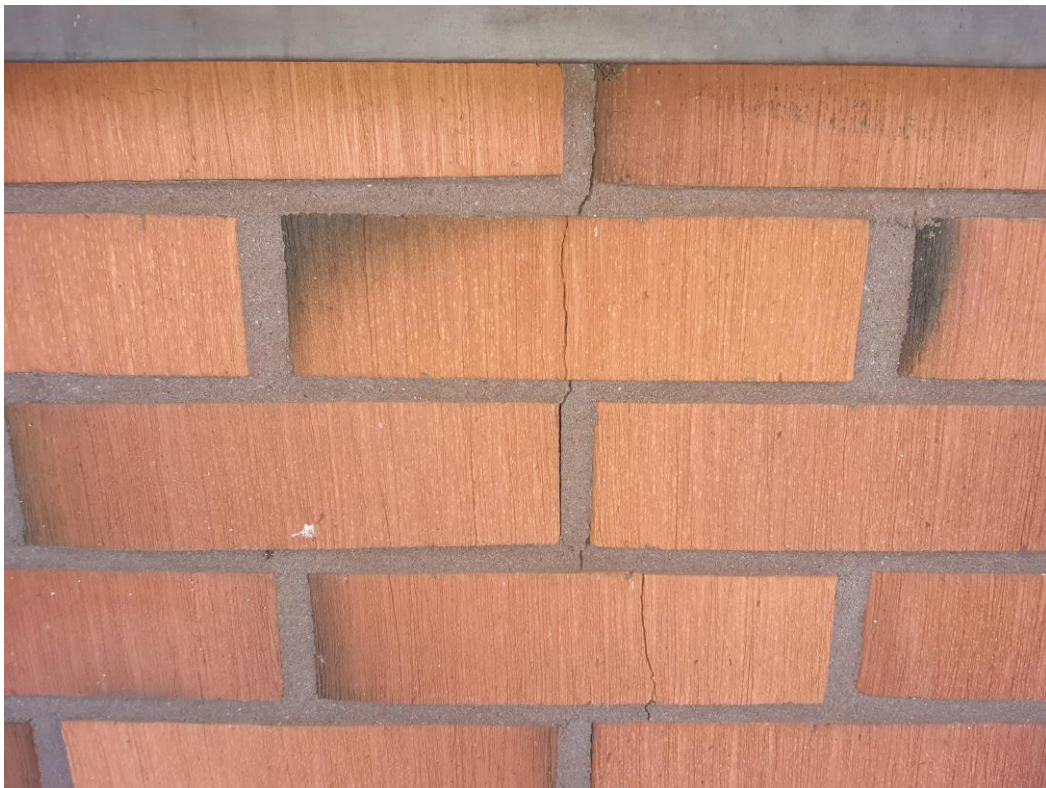
KUVA 2. Halkeama tiilimuurauksessa. Halkeama on mahdollisesti aiheutunut painumisesta.

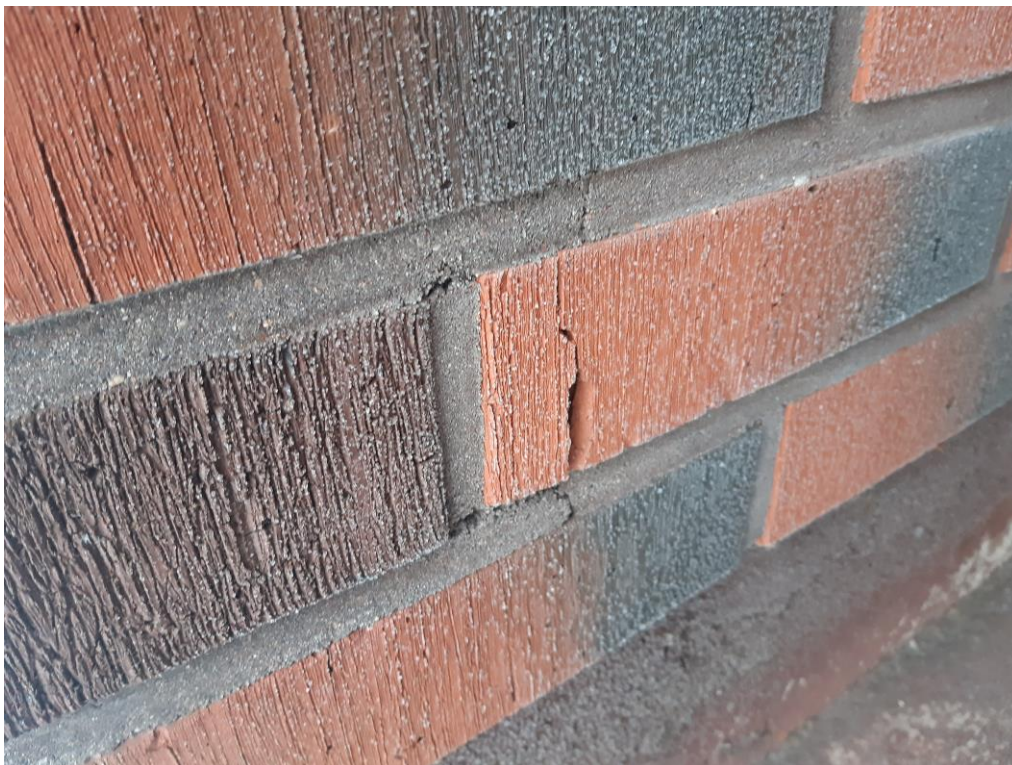
KUVA 3. Pieni vaurio tiilimuurauksessa.

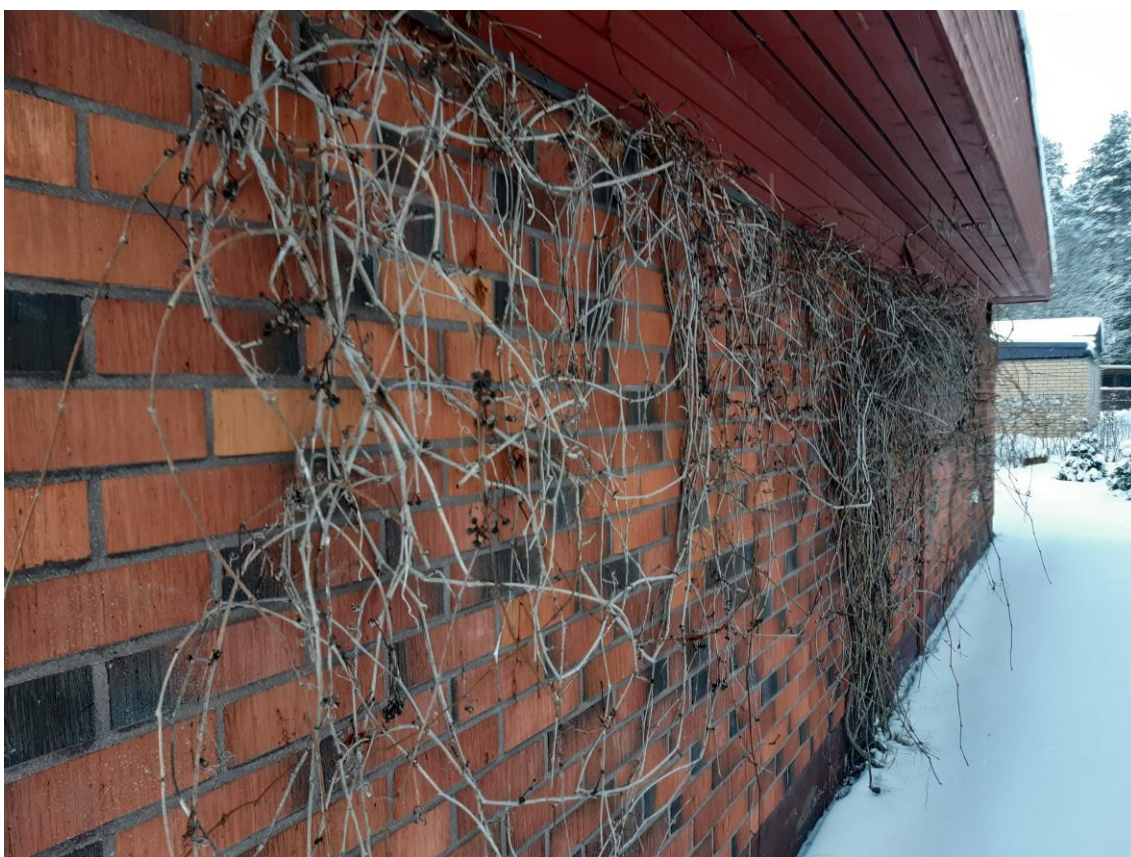
KUVA 4. Köynnösmäistä kasvillisuutta itäisellä julkisivulla.

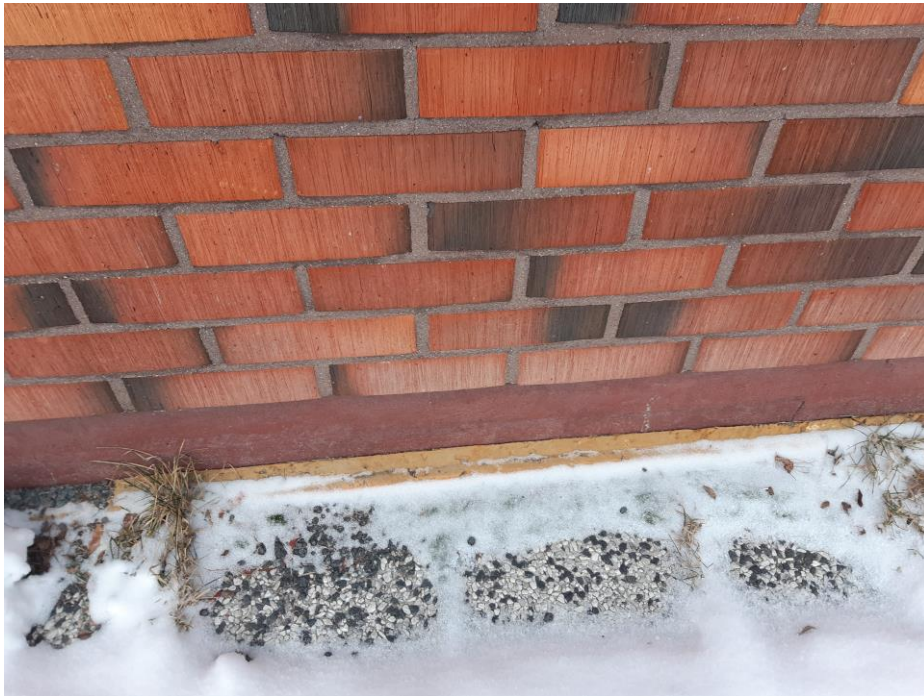
KUVA 5. Sokkelin eristeet ovat paikoin näkyvissä.

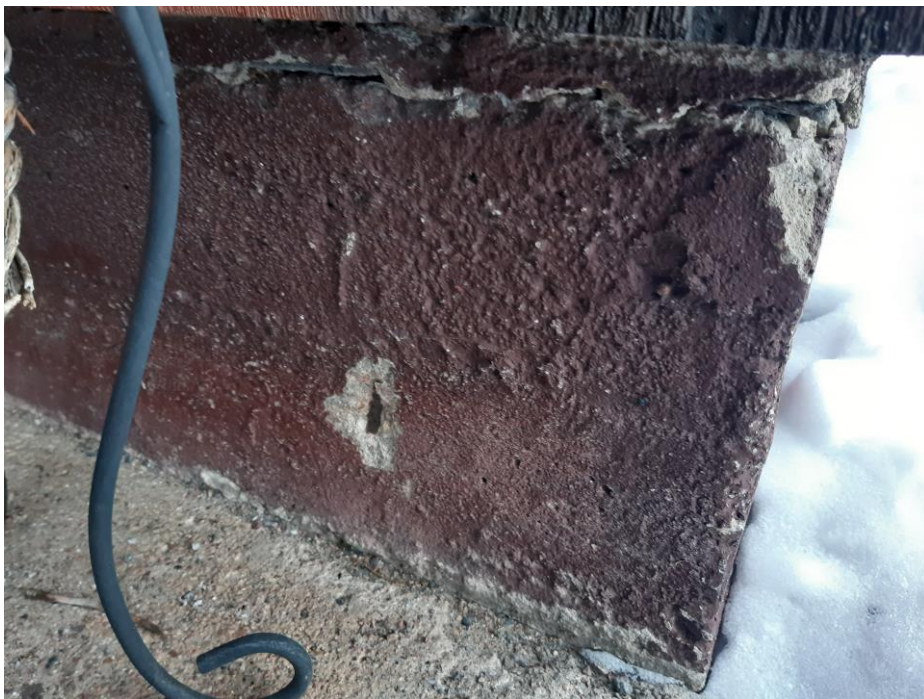
KUVA 6. Betoniraidoitteiden korroosion aiheuttamaa betonin lohkeilua.

Kiinteistössä todettiin olevan salaojituksen uusimistarve. Salaojien uusimisen yhteydessä annettiin suositukseksi tehdä perustuksiin korjauksia esimerkiksi raudotteiden korroosiovaurioiden osalta. Perustuksiin annettiin suositus tehdä myös oikeaoppinen vedeneristys. Salaojituksen uusimisen yhteydessä suositeltiin myös uusia routaeristeet ja muotoilla maanpinta rakennuksesta poispäin viettäväksi. Lisäksi rakennuksessa on tarvetta märkätilojen peruskorjaukselle erityisesti pesuhuoneen ja löylyhuoneen osalta.

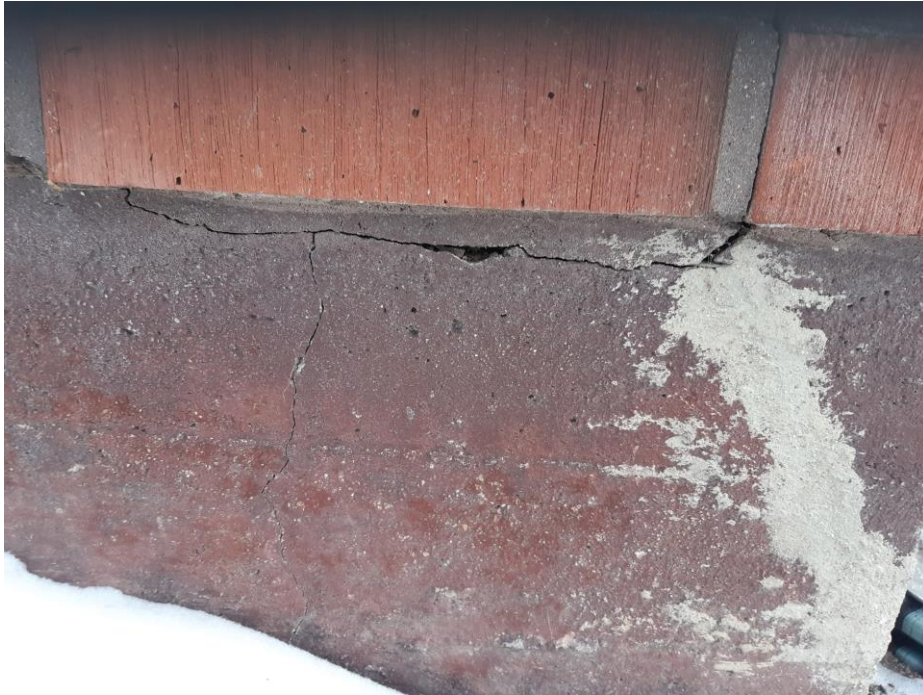
- Rakennuksen läntisessä kulmassa on pienehkö halkeama perustuksissa ja tiilimuurauksessa (kuva 7). Halkeama johtuu mahdollisesti rakennuksen painumisesta.

KUVA 7. Halkeama perustuksissa. Halkeama johtuu todennäköisesti painumasta.

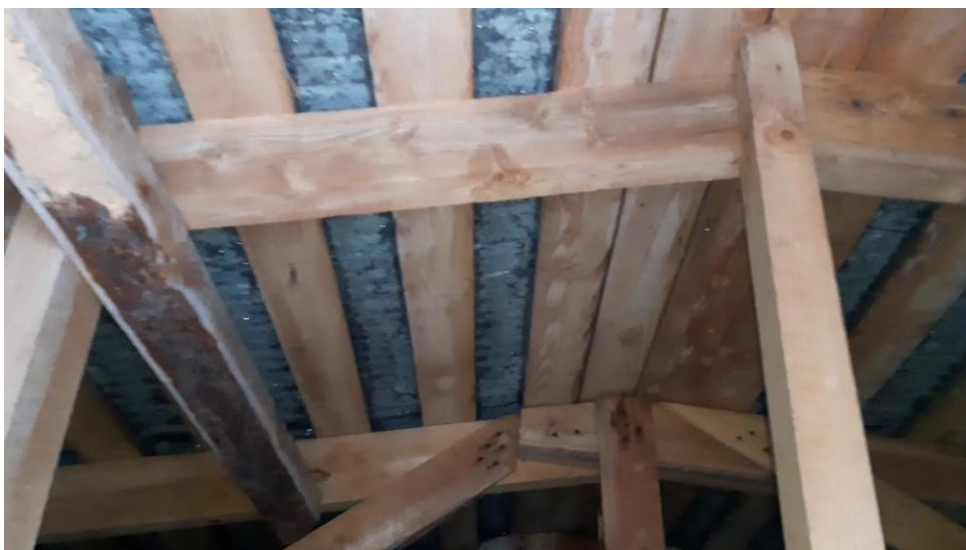
- Vesikattoon ei ole asennettu aluskatetta. Jos vesikate vuotaa, saattaa yläpohjaan muodostua kosteusvaurio. Myös vesikatteeseen mahdollisesti tiivistyvä vesi saattaa aiheuttaa kosteusongelmia. Saumattu peltikate on kuitenkin hyvin varmatoiminen, eikä aluskatteen puuttuminen ole yhtä riskialtis ratkaisu, mitä esimerkiksi tiilikaton kohdalla.
- Yläpohjaan on asennettu höyrynsulku. Mahdollisista vuodoista tai asennustavoista ei ole varmuutta.
- Kattorakenteissa näkyy yksittäisiä kosteusjälkiä, vesikatteen aluslaudoitukset ja kattoristikot ovat näkyviltä osin hyvässä kunnossa (kuva 8).
- Yläpohjassa ei ole havaittavissa merkkejä heikosta tuuletuksesta.

KUVA 8. Kattorakenteita kuvattuna läntisestä päädystä.

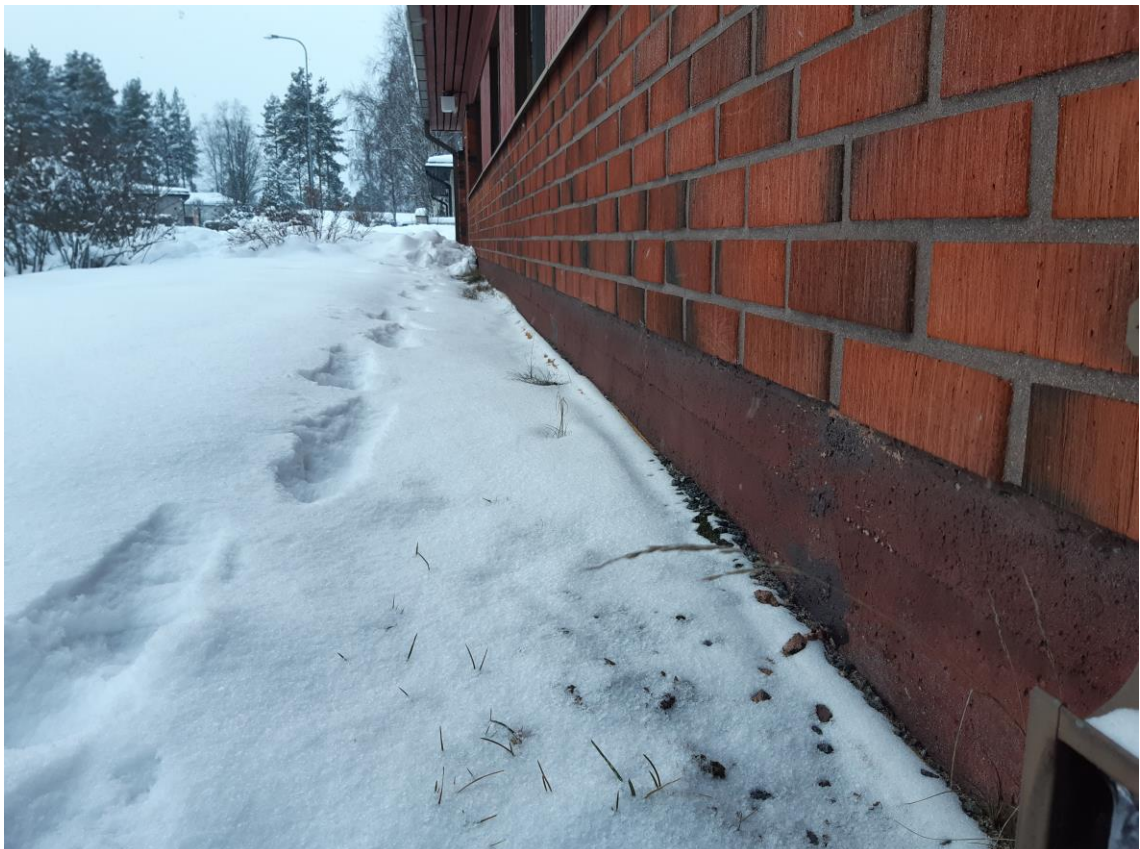
- Räystäskourut ja syöksytorvet ovat silmämääräisesti ehjiä pienehköjä pinnoitevaurioita lukuun ottamatta.
- Räystäskouruissa ei ole jälkiä vuotokohdista. Myöskään räystäslaudoituksissa ei ole merkkejä kosteudesta.
- Maanpinta tontilla ja seinän vierustalla on hyvin tasainen (kuva 9). Sadevedet eivät ohjaudu rakennuksesta pois päin.
- Etupihaa lukuun ottamatta sokkelin vierustalla ei ole vettä läpäisemättöä materiaalia. Nurmikko lisää sokkelin kosteusrasitusta.

KUVA 9. Maanpinta seinän vierustalla on hyvin tasainen.

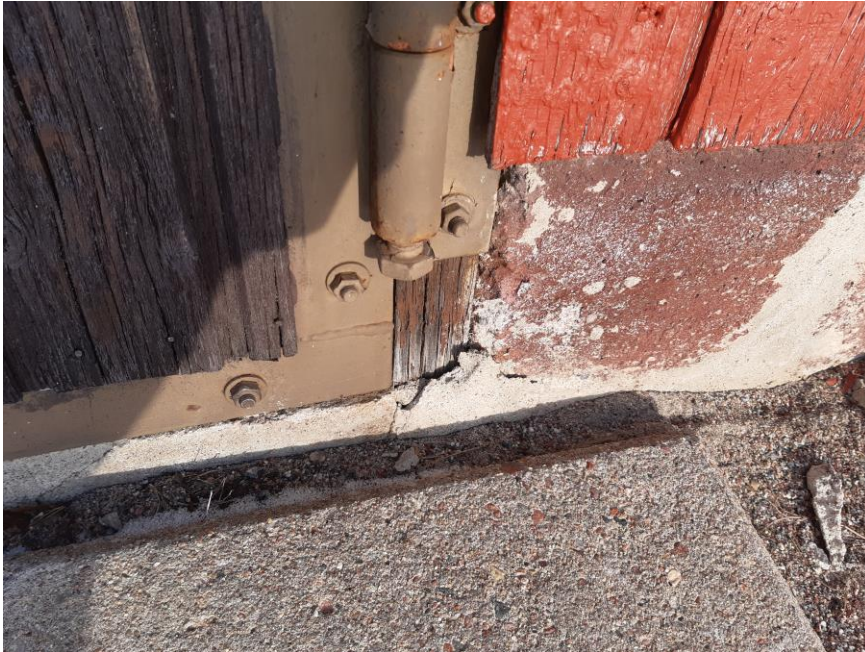
KUVA 10. Autotallin oven karmit ovat alaosista osittain vaurioituneet.

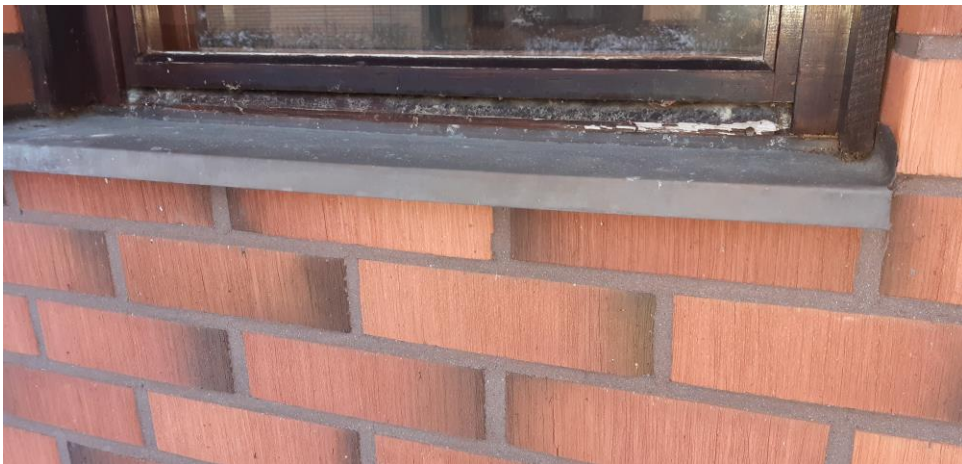
KUVA 11. Ikkunapellitykset ovat yksittäisissä ikkunoissa liian loivassa kulmassa.

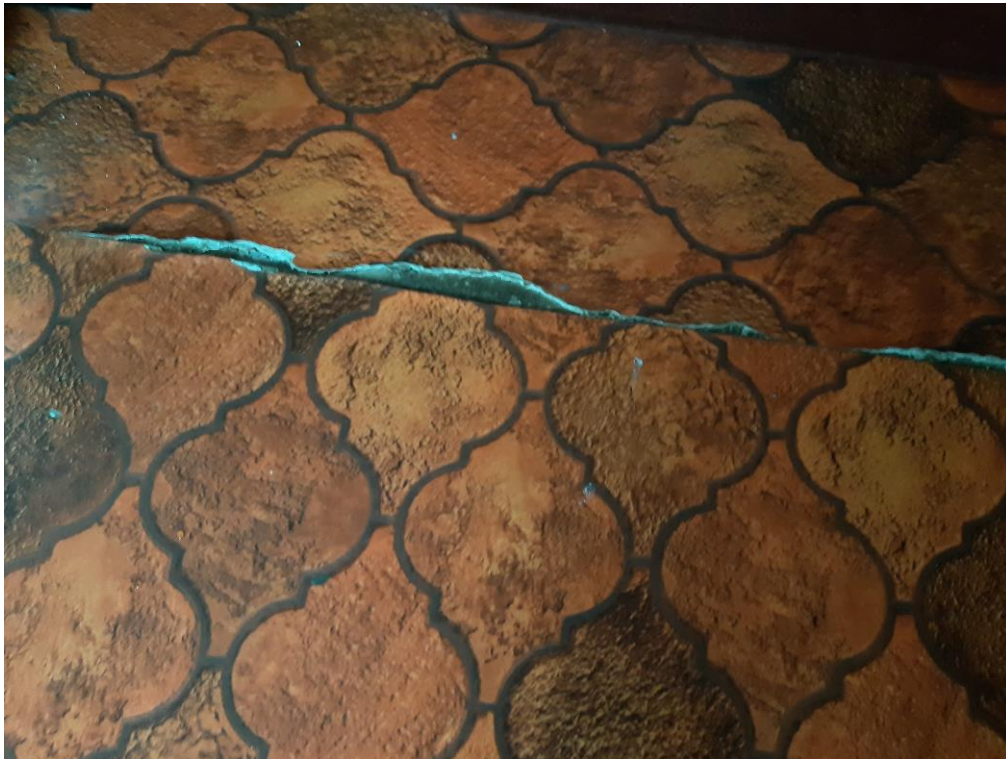
KUVA 13. Lattiamatot ovat saumakohdista vaurioituneet.

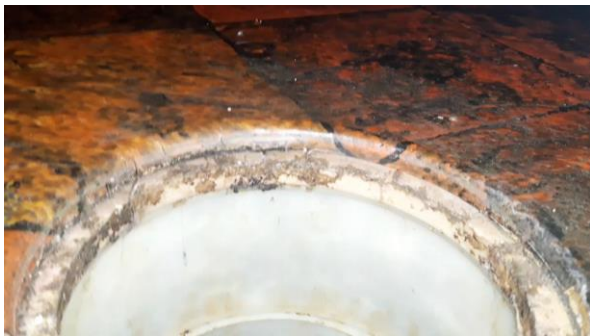
KUVA 14. Lattiamaton liitos lattiakaivoon.

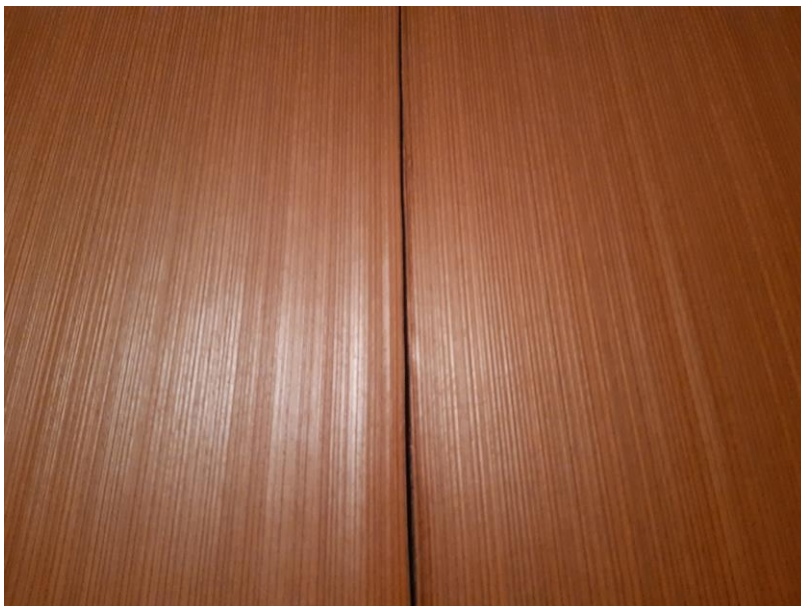
KUVA 15. Seinäpaneelit.

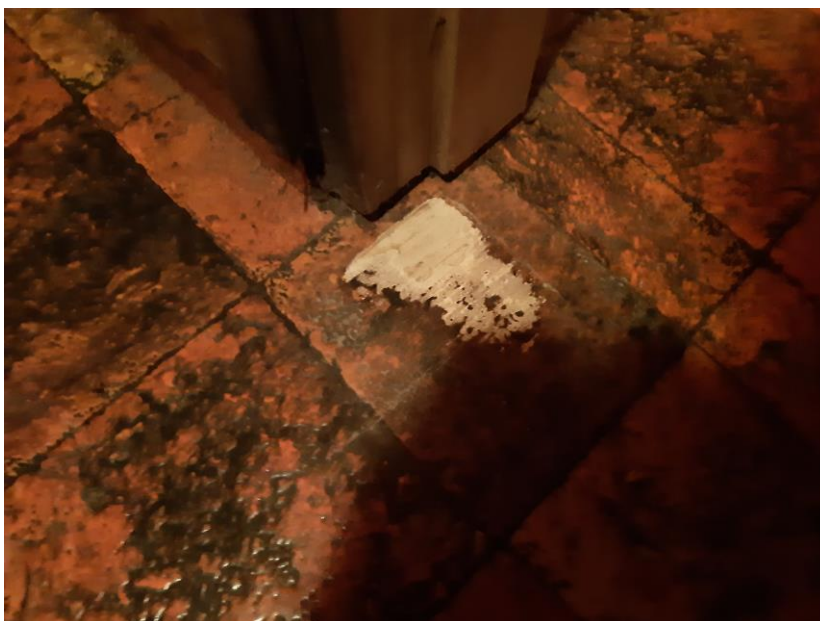
KUVA 16. Löylyhuoneen ovi on vaurioittanut lattiamattoa.

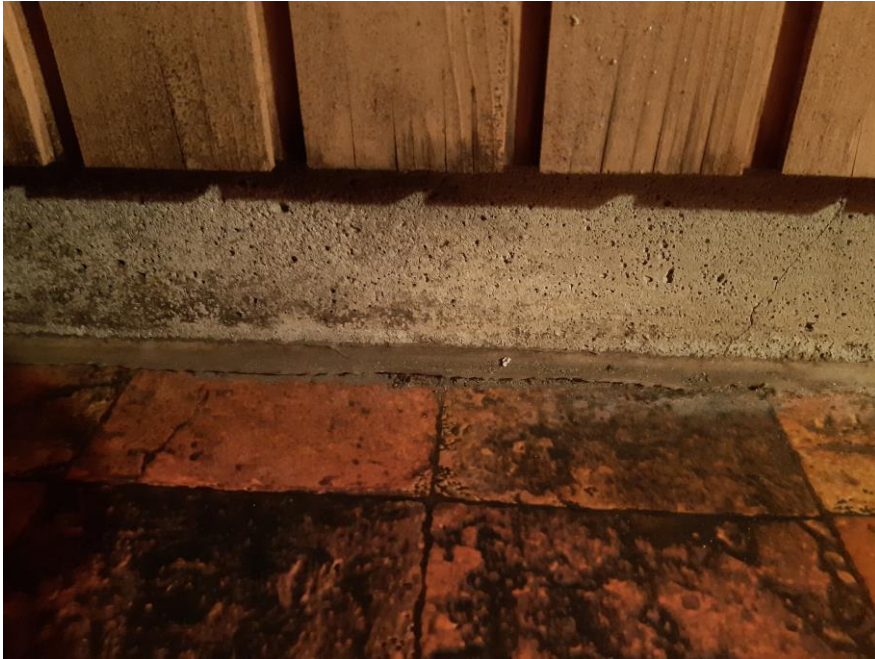
KUVA 17. Löylyhuoneen ja pukuhuoneen välisen seinän alaosa.
