VANHAN HIRSIRAKENNUKSEN RAKENNUSTEKNINEN KUNTOTUTKIMUS

Jani Haikarainen
Opinnäytetyö
Kevät 2021
Rakennustekniikan tutkinto-ohjelma
Oulun ammattikorkeakoulu

Title of thesis: Structural Condition Survey of Old Log Building

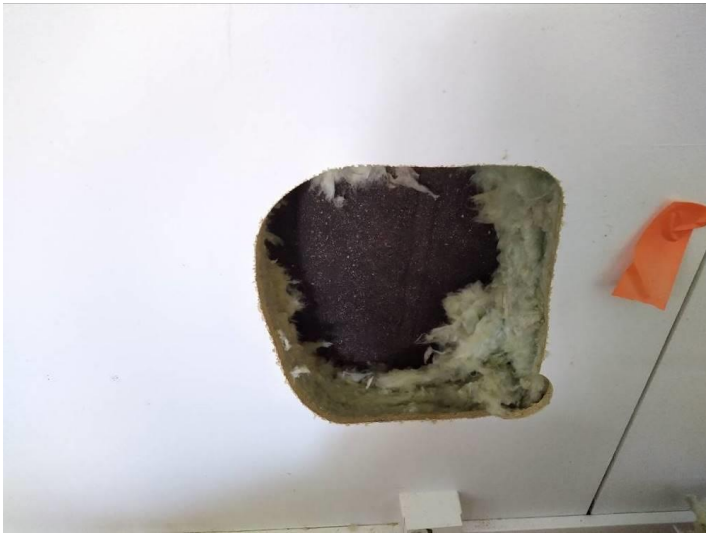
Ulkoseinässä hirren sisäpintaan oli liimattu bitumihuopa (kuva 3). Samalle ulkoseinälle tehtiin kaksi avausta eri korkeuksille, jotta voitiin selvittää, onko bitumihuopa asennettu koko seinän korkeudelle. Ulkoseinäavaus 1 tehtiin n. 40 cm:n korkeuteen ja ulkoseinäavaus 7 n. 170 cm:n korkeuteen. Seinärakenteet olivat muuten samat, mutta ylemmässä avauksessa ei havaittu bitumihuopaa. Bitumihuopaa rikottaessa havaittiin voimakasta kreosootin hajua.

KUVA 3. Ulkoseinäavauksesta löydettiin bitumihuopaa hirren sisäpinnasta

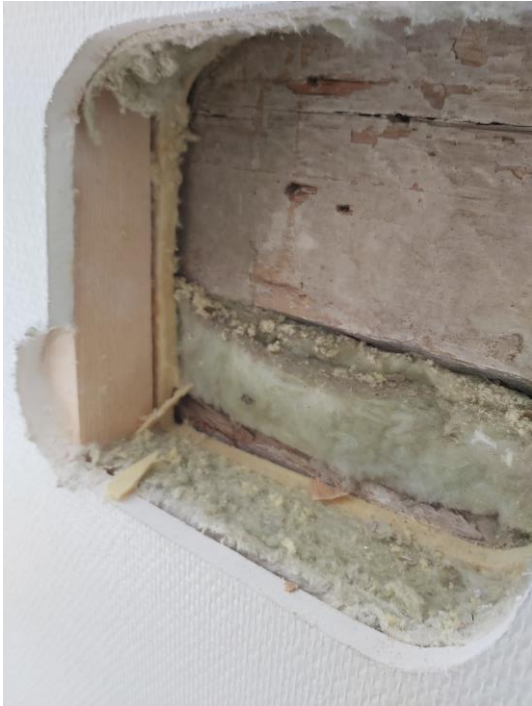
Tiloissa 109 ja 110 tehtiin ulkoseinäavaukset 2 ja 3. Seinärakenteet olivat molemmissa tiloissa samanlaisia. Kuvassa 4 on selvästi havaittavissa eri rakennekerrokset.

KUVA 4. Ulkoseinän eri rakennekerrokset

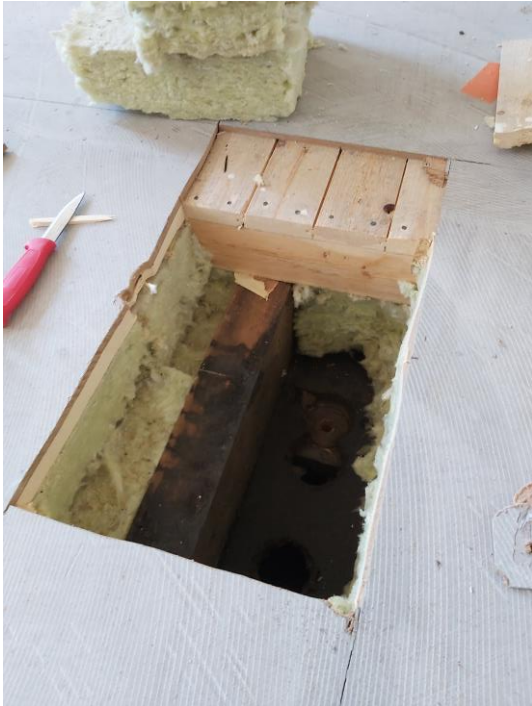
Esittelytilan alapohjarakenne oli kunniltaan hyvä. 185 mm:n niskoissa havaittiin tervaa (kuva 5).

KUVA 5. Alapohja-avauksesta löydettiin niskojen pinnalta tervaa

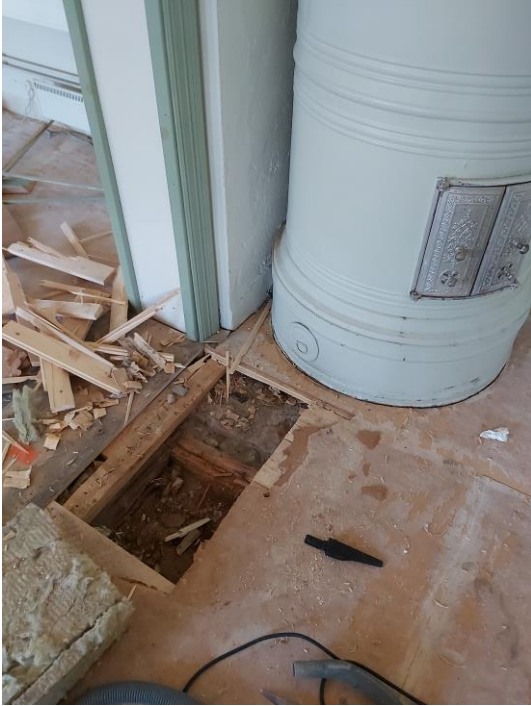
Alapohja-avaus tehtiin lähelle pönttöuunia (kuva 6), jotta voitiin selvittää sen vaikutusta rakenteisiin. Alapohjan rakenne vaikutti osin alkuperäiseltä. Vanhoissa niskoissa oli havaittavissa runsaasti lahovaurioita.

KUVA 6. Alapohja-avaus tehtiin lähelle pönttöuunia

Alapohjien niskoissa havaittiin paikoittain lahovaurioita. Korjaustöiden yhteydessä kaikki niskat tulee tarkistaa ja vaihtaa tarvittaessa.

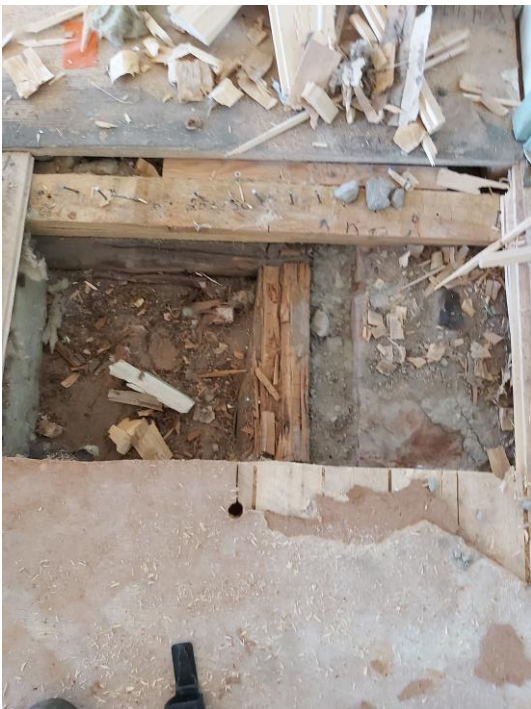
Pönttöuunin tiiliperustuksen vieressä oli n. 100 mm leveä kaista savea (kuva 7). Savea vasten olevassa hirressä oli runsaasti lahovaurioita.

KUVA 7. Pönttöuunin viereinen alapohja-avaus (kuvan oikeassa reunassa pönttöuunin tiiliperustus ja n. 100 mm leveä kaista savea)

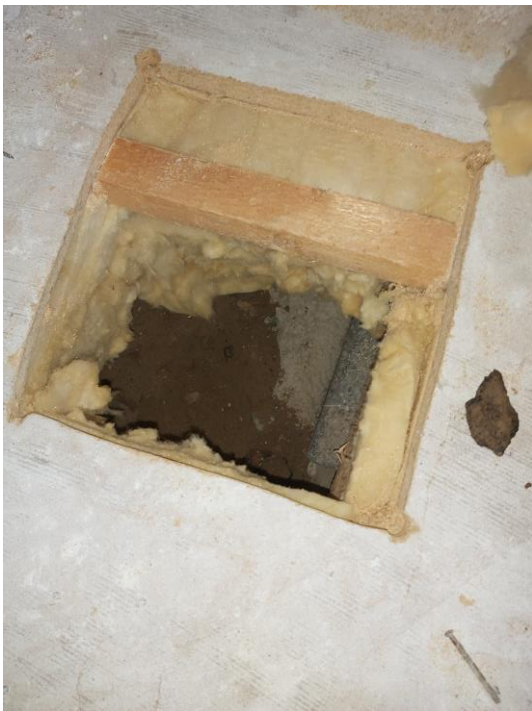
Alapohjan niskojen alla oli kevytsoraharkot. Mineraalivillan alapuolella ei ollut tuulensuojalevyä ja paikoittain villan alapinta oli hyvin lähellä hiekkatäyttöä. Hiekkatäyttö oli käsin kokeiltuna märkää. Lisäksi hiekan seassa oli rakennusjätettä ja orgaanisia aineita.

KUVA 8. Alapohja-avauksen eri rakennekerrokset

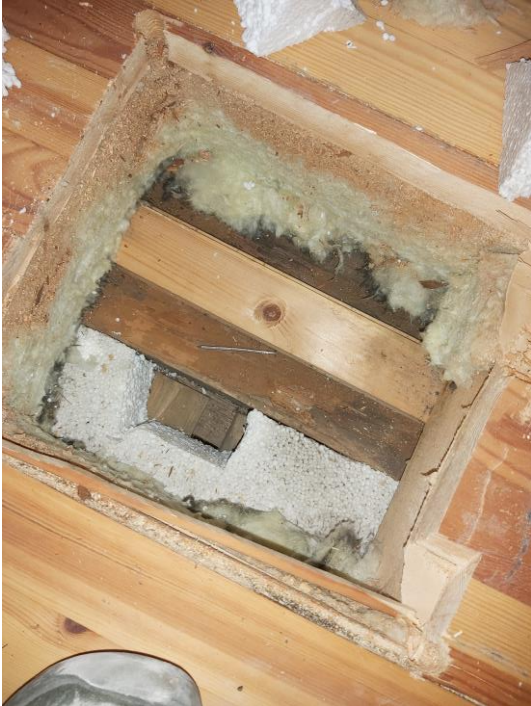
EPS-eristeen ja niskojen liittymässä oli suora ilmayhteys tuuletustilaan. Mineraalivillaeristeen alapinnassa oli havaittavissa ilmavirtauksen aiheuttamaa tummentumaa.

KUVA 9. Alapohja-avauksen eri rakennekerrokset

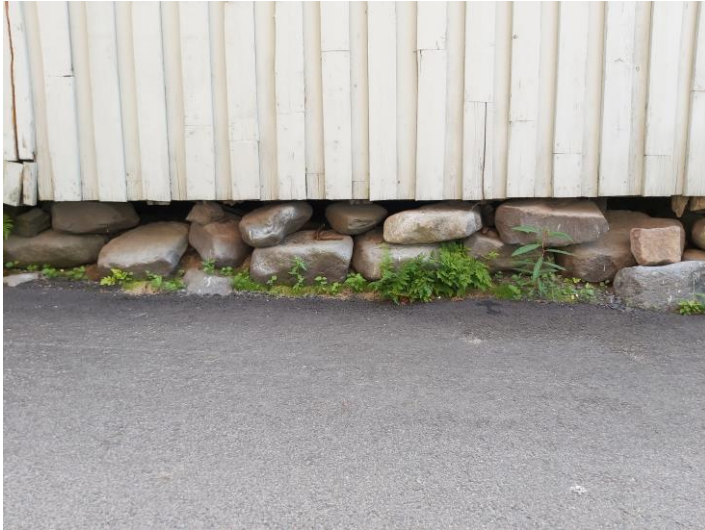
Alapohja on toteutettu rossilattiana. Tuuletustilaan ei ole tehty tuuletusreittejä, vaan tuuletus tapahtuu kiviladelman aukkojen kautta. Tuuletustilaan ei mahdu ryömimään ja paikoittain maanpinta on kiinni alapohjarakenteessa. Etupihan puolella kiviladelmä on lähes kokonaan maapinnan alapuolella tai peitetty lujalevyllä. Takapihan puolella kiviladelmassa on isoja aukkoja, mutta tuuletus ei siltikään ole riittävä (kuva 10).

KUVA 10. Takapihan puolella kiviladelmassa oli isoja aukkoja

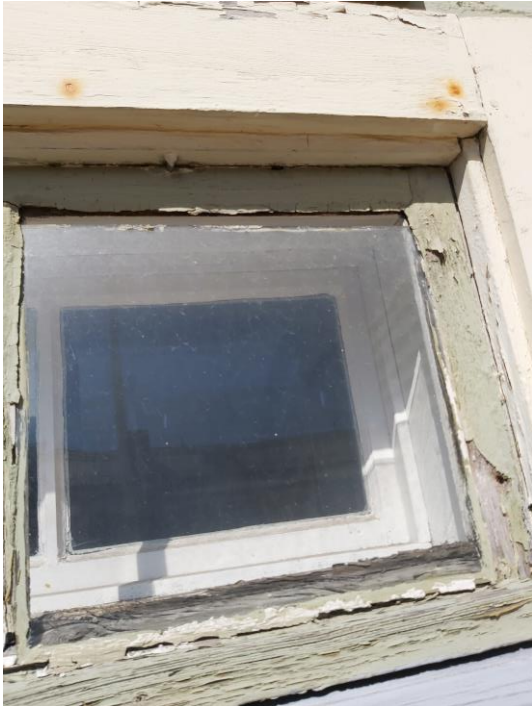
Tilan 107 ulko-oven yläpuoleiset ikkunan ulkopuitteet ovat erittäin huonossa kunnossa (kuva 11). Ikkunasta on irronnut yksi lasiruutu. Sisäpuitteet ja ikkunakarmit ovat vielä tyydyttävässä kunnossa.

KUVA 11. Ulko-oven yläpuoliset ikkunat ovat erittäin huonokuntoisia

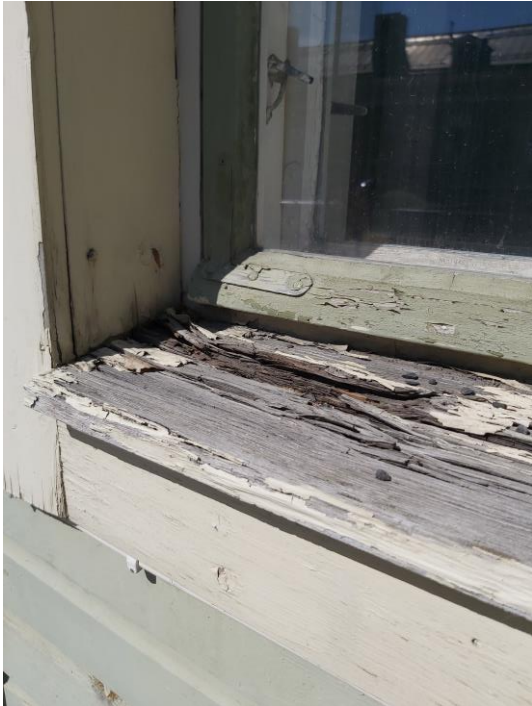
Tilojen 115 ja 116 ikkunanpuitteita on korjattu joskus. Ulkopuolelta puitteista irtoilee maalia ja ne ovat tyydyttävässä kunnossa. Ikkunoissa ei ole ikkunapeltejä ja ikkunalaudat ovat alkaneet lahoamaan (kuva 12). Ikkunanpuitteiden väliin on päässyt kosteutta ja karmeihin on syntynyt vaurioita. Sisäpuitteet ovat vielä hyvässä kunnossa.

KUVA 12. Tilan 115 ikkunalaudassa lahovauriota

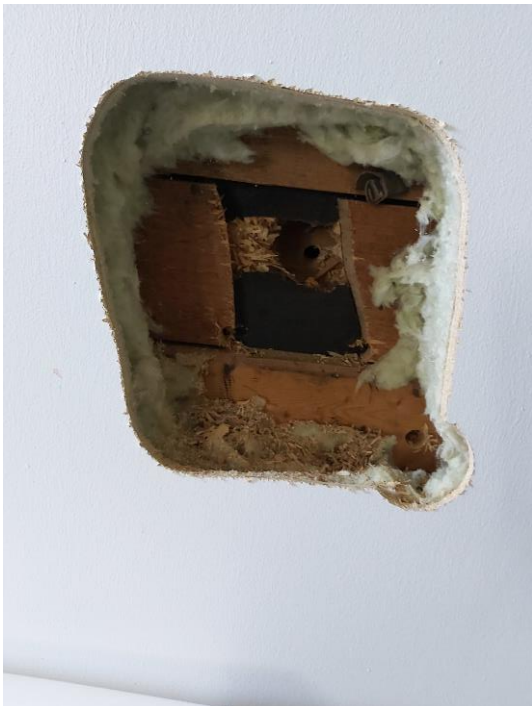
Rakennuksen päädystä sijaitseva väliseinä on todennäköisesti vanha ulkoseinä, sillä seinässä on vanhoja kutterieristeitä (kuva 13). Seinän takana oli toisen rakennuksen ulkoseinäpanelointi.

KUVA 13. Väliseinä on todennäköisesti vanha ulkoseinä

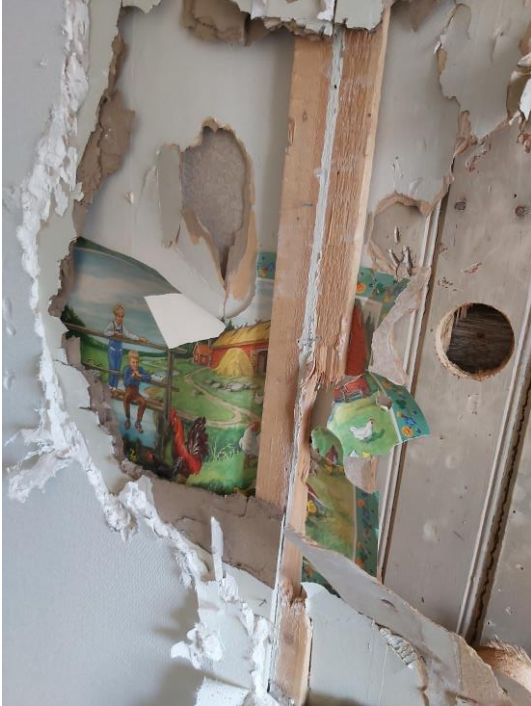
Väliseinän pintarakenteiden purkaminen oli aloitettu ennen tutkimuksia (kuva 14). Seinä on hirsirunkoinen kantava väliseinä.

KUVA 14. Väliseinän pintarakenteet oli osittain purettu

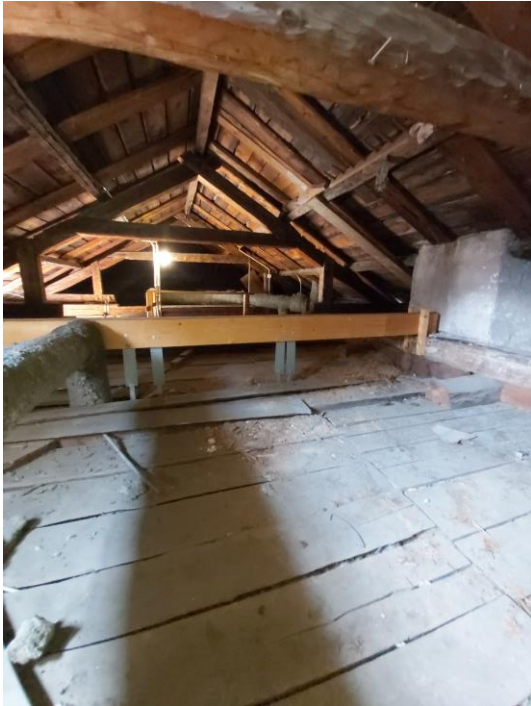
Tilojen 108 ja 109 välisen aukon ylittävä alkuperäinen palkki on notkahtanut. Vanhaa palkkia on tuettu yläpohjassa asentamalla palkin yläpuolelle liimapuupalkki, josta vanha palkki on ripustettu (kuva 16).

KUVA 16. Vanha palkki on ripustettu yläpohjaan lisättyyn liimapuupalkkiin

Osa rakennuksen yläpohjista on vielä alkuperäisiä. Alkuperäisten yläpohjien eristävyys ei täytä nykyajan vaatimuksia. Yksi aukon ylityspalkki on notkahtanut ja se on tuettu liimapalkilla. Lisäksi alkuperäisissä yläpohjissa havaittiin vanhoissa palkeissa lahovaurioita. Toimenpiteinä suositellaan vanhojen eristeiden uusimista ja palkkien tarkistamista. Lahonneet yläpohjapalkit ovat korjattava/uusittava.

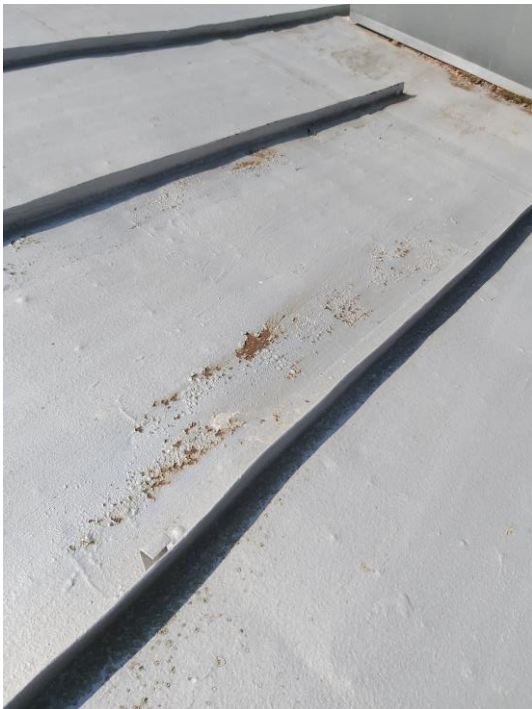
Vesikatteena toimii rivipeltikatto. Vesikatteet ovat 1900-luvun alkukymmeniltä. Katteissa oli havaittavissa paikoittain pientä ruostumaa (kuva 17), mutta pääosin kate oli hyvässä kunnossa. Osa katteista on vaihdettu ajansaatossa.

KUVA 17. Vesikatteessa oli havaittavissa paikoittain pientä ruostumaa

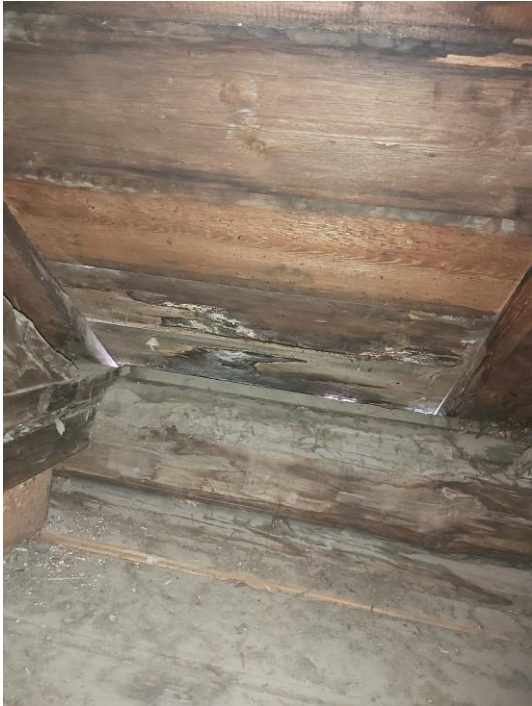
Vesikate on asennettu harvalaudoituksen päälle. Harvalaudoituksessa on havaittavissa ullakon puolella kosteuden aiheuttamaa vauriota. Eniten vaurioita havaittiin räystäillä (kuva 18) ja läpivientien läheisyydessä. Yläpohjan tuuletus on toteutettu räystäiltä, joten yläpohjan lämpövuotojen seurauksena kosteus voi kondensoitua kateen alapintaan. Läpivienneissä on epätiiveyksiä ja hormeissa oli havaittavissa vanhoja valumajälkiä. Epätiivien läpivientien seurauksena harvalaudotus on päässyt kastumaan.

KUVA 18. Harvalaudoituksessa oli kosteuden aiheuttamaa vauriota räystäiden läheisyydessä

Vesikatteen alapuolinen harvalaudoitus on vaurioitunut etenkin räystäältä yläpohjan lämpövuotojen seurauksena. Vaurioita havaittiin myös läpivientien läheisyydessä. Toimenpiteinä suositellaan yläpohjan lisälämmöneristämistä ja tuuletuksen parantamista. Toisena vaihtoehtona on purkaa vesikate ja uusida laudoitus. Jos tähän ryhdytään, tulee vesikatteen alle asentaa aluskate.

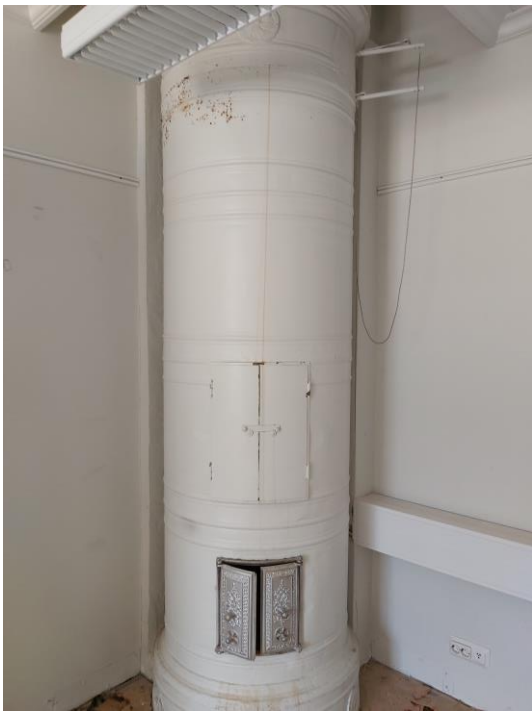
Rakennuksessa on kaksi pönttöuunia ja yksi muurattu kaksiosainen tulisija. Molemmissa pönttöuuneissa oli havaittavissa ruostetta uunin yläreunassa (kuva 19). Lisäksi uunien maalipinta irtoilee paikoittain. Hormien yläpäässä ei ole piipunhattuja ja sadevesi pääsee suoraan hormiin. Uunien huoltohistoriasta ei ole tietoa, eikä uuneja ole ilmeisesti käytetty vuosiin. Mikäli pönttöuunit otetaan uudelleen käyttöön, tulee paloviranomaisen tai muun vastaavan asiantuntijan tarkistaa uunit ja hormit.

KUVA 19. Pönttöuunin yläreunassa oli havaittavissa ruostetta
