## **Parvekkeiden kuntotutkimus**

Opinnäytetyö  
Kevät 2021  
SeAMK Tekniikka  
Rakennustekniikka

Työn nimi: Parvekkeiden kuntotutkimus

Opinnäytetyön tavoitteena on selvittää kuntotutkimuksen avulla betonirakenteisten parvekkeiden nykytilannetta ja korjaustarvetta. Tutkittava rakennus sijaitsee Seinäjoella osoitteessa Tapiolantie 9. Rakennus on iältään 50 vuotta ja se on tyypillinen 1970-luvun alussa rakennettu asuinkerrostalo.

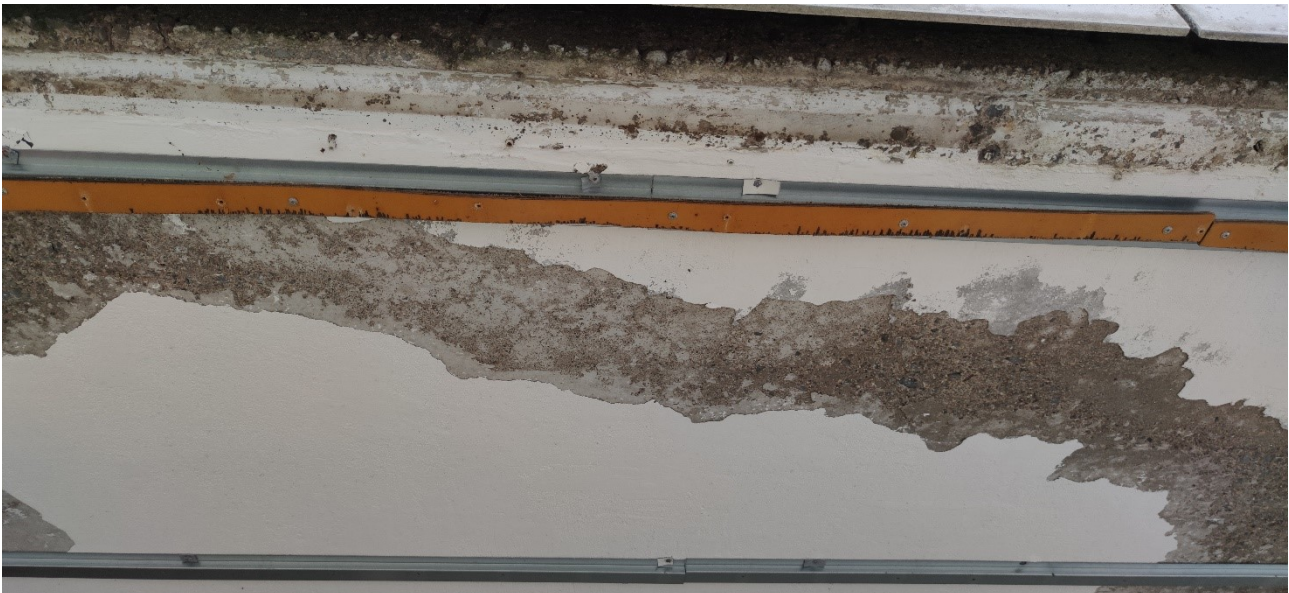
Kuva 6. Laatan alapuoliset vauriot.

Paikan päälle tultaessa oli selvää, että parvekkeet olivat huonossa kunnossa. Asiakkaan mukaan rakenteille ei ollut tehty 50 vuoden aikana minkäänlaisia konkreettisia korjaustoimenpiteitä, vaan ainoastaan kosmeettisia. Vedenpoistojärjestelmät olivat olemassa, mutta ne olivat suurelta osin tukossa tai rakenteesta ajan myötä irronneita. Laattojen alapinnoissa on joskus ollut suojaava käsittely ja ohutkerrosrappaus, mutta se on lähes kokonaan hilseillyt pois. Tämän seurauksena on asennettu visuaalisesta syystä pellitys laatan alapintaan, joka kuitenkin purettiin tutkimuksia varten pois. (Kuva 6).

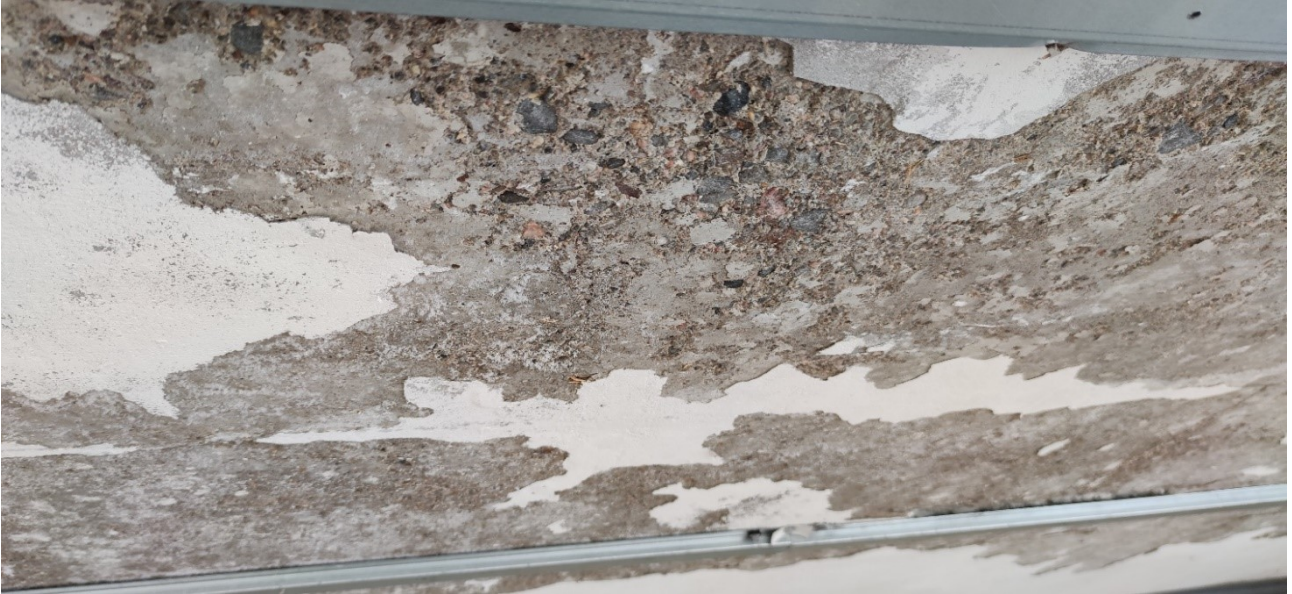
Kuva 7. Pakkasrapautumaa.

Alimman kerroksen parvekkeiden alapuolet olivat vakavasti pakkasrapautuneita, kuten kuvasta 7 ilmenee ja betonia pystyi käsin raapimaan pois. Piikattaessa betoni irtosi helposti isoina paloina, joka kielii pitkälle edenneestä rapautumasta.

Pellistä tehty vedenpoistojärjestelmä tulisi korjata tai uusia pikimmiten. Parvekkeiden korjaustoimenpiteeksi voidaan suositella ainoastaan purkua ja uudelleen rakentamista, koska rakenne on kärsinyt vakavia vaurioita ja sen elinikä on jo loppuillaan.

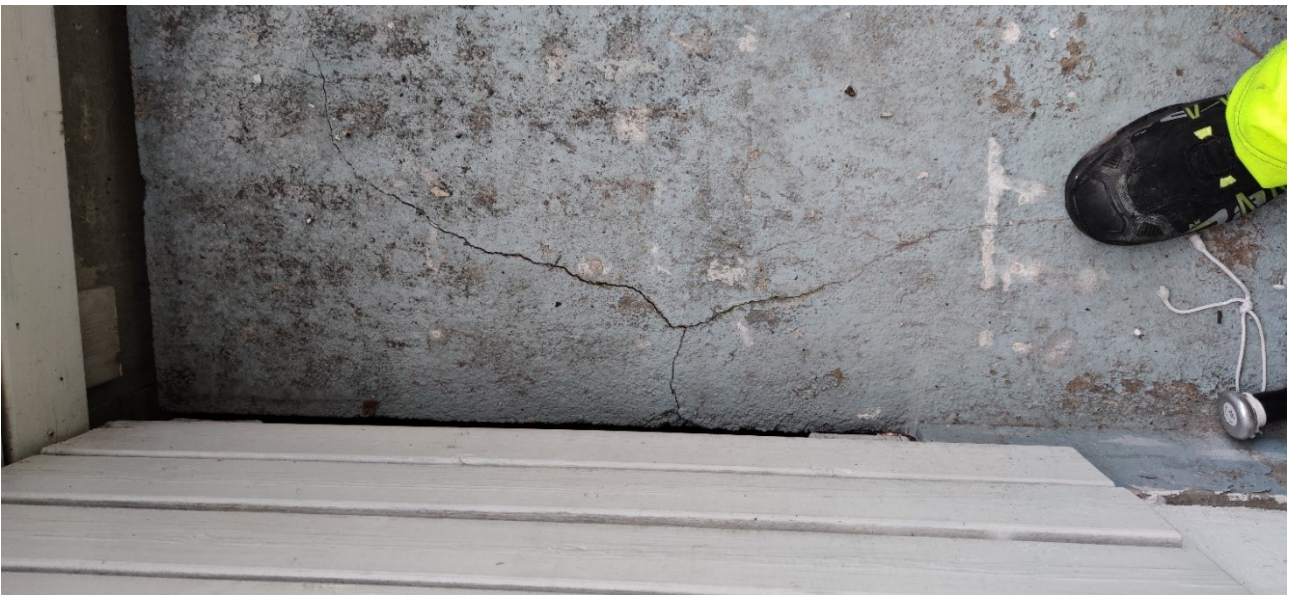
Kuva 8. Pintavalussa oleva halkeama.

Parvekkeille tultaessa koepalojen porausta varten havaittiin useassa laatussa isoja halkeamia. Pintavalu oli huokoisempaa kuin kantava laatta, joten kosteuden muodonmuutokset ovat aiheuttaneet halkeamat. (Kuva 8). Halkeamat edesauttavat kosteuden ja ilman pääsemistä kosketuksiin kantavan laatan kanssa.

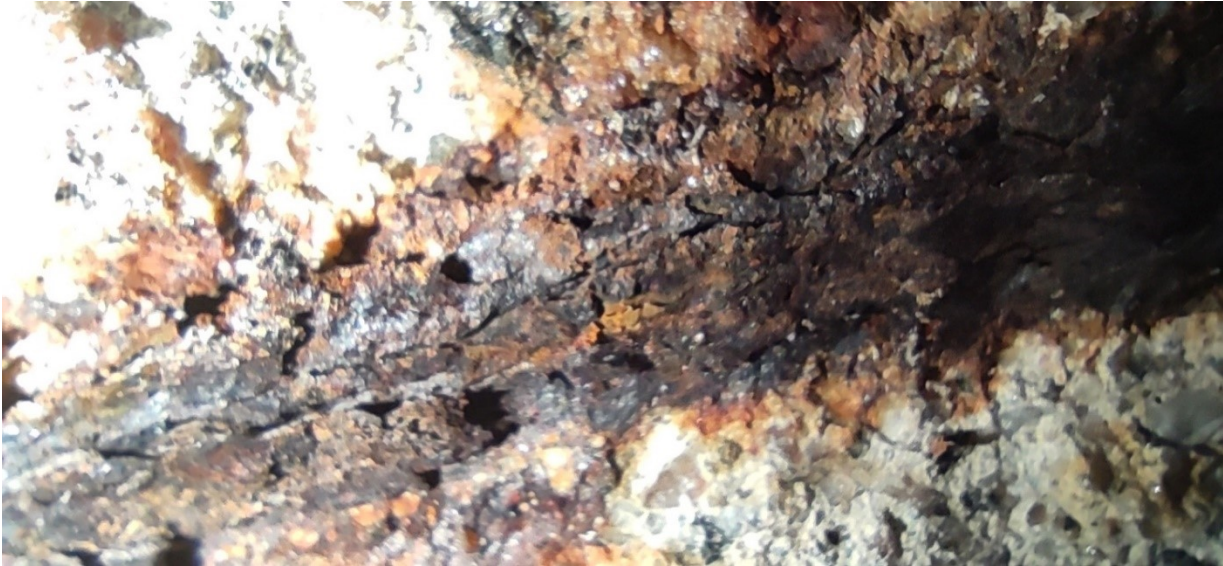
Kuva 9. Korroosio on muuttanut lähes koko teräksen ruosteeksi.

Raudoitteita oli pahiten rapautuneiden parvekelaattojen alapuolella näkyvissä. Rapautunut betoni on korkannut pois raudoitteiden korroosion vuoksi raudoitteiden ympäriltä. (Kuva 9). Teräksen lujuusominaisuudet ovat lähes hävinneet ja teräs on pitkälti tunnistamaton korroosion vuoksi.

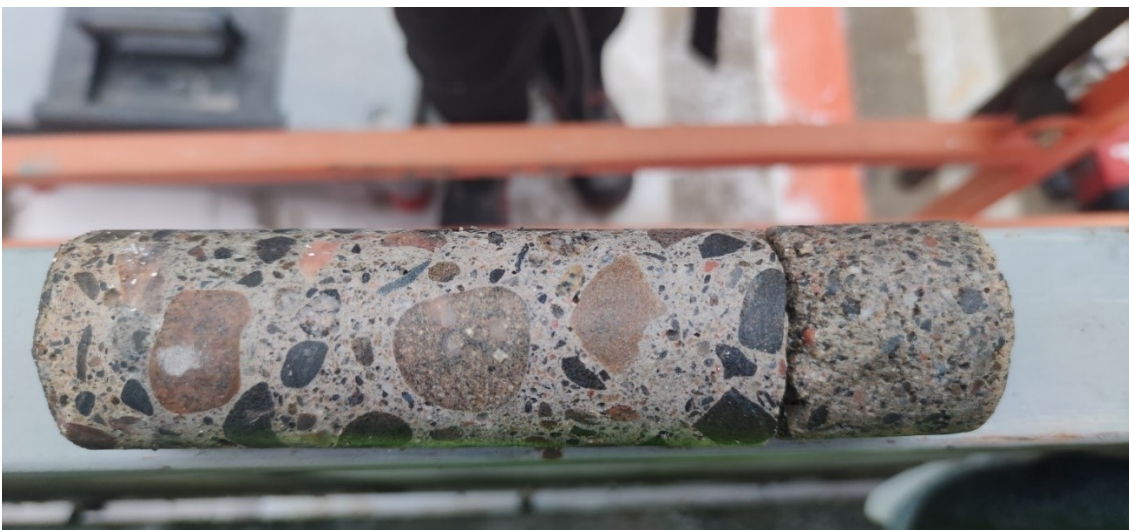
Kuva 10. Pintavalu on irrallaan kantavasta laatasta.

Koepaloja poratessa huomattiin heti, että pintavalu oli irrallaan kantavasta laatasta, sillä koepalat tulivat kahtena osana. (Kuva 10). Ennen pintavaluun ryhtymistä tulee alemman kerroksen pinta hioa, sillä siinä oleva betoniliima estää uuden kerroksen tartunnan.

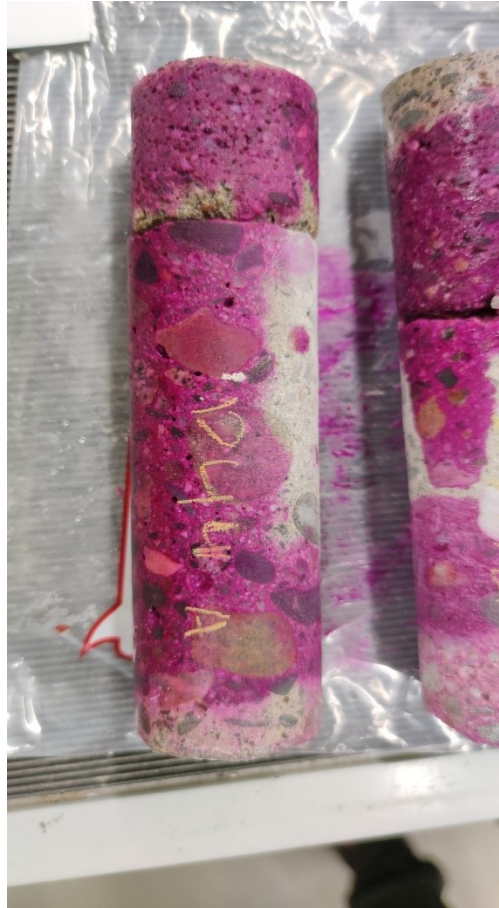
Karbonatisaatiokoe tehtiin kaikille koepaloille. (Kuva 12). Kokeen tulos saadaan karbonatisoitumisen maksimisyvydestä koepalassa millimetreinä. (Kuva 13). Pienin tulos oli 6,4 mm ja suurin 41,3 mm. Karbonatisoituminen oli edennyt yli pintaraudoituksen (alapinta) kaikissa parvekkeissa.

Kuva 12. Karbonisaatiokoe tehty. Koepaloissa on merkintä, josta nähdään mistä laatasta koepala on porattu. Koepalasta huomattavissa irrallinen pintavalu.

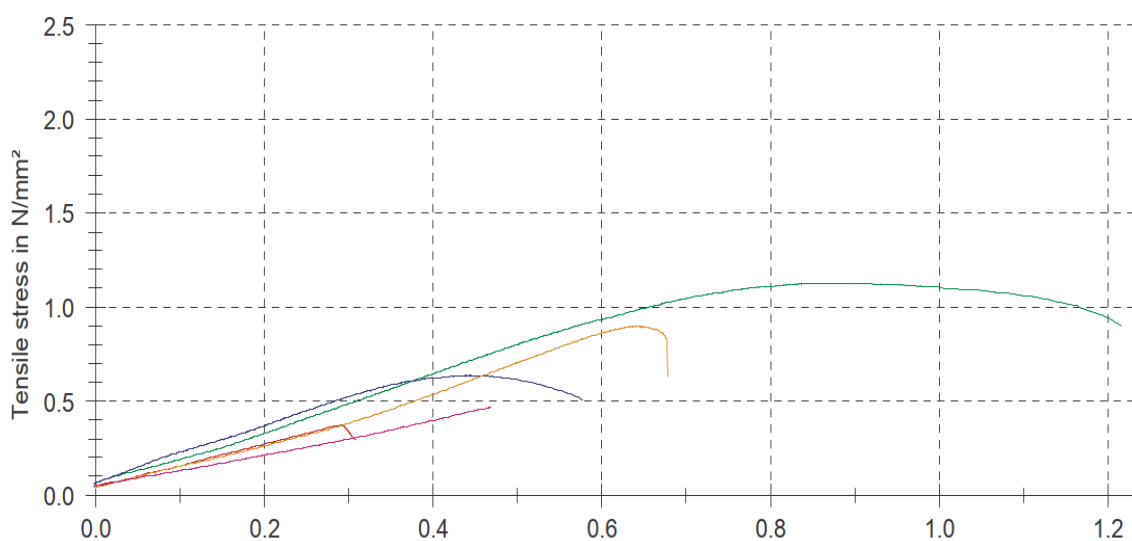
Vetolujuuskokeen tulokset olivat alhaisia. (Kuva 18). Vetolujuuden (SFS 5445) ollessa alle 1,0 N/mm<sup>2</sup> on näytteessä jonkinasteista rapautumaa ja alle 0,5N/mm<sup>2</sup> on näytteessä pitkälle edennyttä rapautumaa (BY 42: Betonijulkisivun kuntotutkimus 2013 s. 104 taulukko 6.1).

Kuva 18. Vetokokeen tulokset ovat hälyttäviä.

Vetokokeen tuloksia tutkiessa voi todeta, että betonissa on pitkälle edennyttä rapautumaa. Tutkimusten yhteydessä parvekkeita piikattaessa todettiin, että betoni on haurasta. Tämä johtuu siitä, että betoni ei ole tarpeeksi tiivistä. Koepaloista saatiin selville, että rakenne ei ole suunnitelmien mukainen, sillä kantavan laatan pinnassa oleva betoniliima estää pintalaatan tartunnan (ks. kuva 10). Koepaloista ilmeni myös, että betonissa on runsaasti suurehkoja ilmakuplia, mikä heikentää betonin kantavuutta. (Kuva 19).

Tutkimuksien perusteella parvekkeet on syytä asettaa käyttökieltoon, sillä sortumisvaara on olemassa ja kantavuus on heikentynyt.
