OMAKOTITALON KUNTO- ARVIO JA ULKOVAIPAN KORJAUSSUUNNITELMA

Tuomas Luukkonen

Työn kohteena on vuonna 1915 rakennettu puolitoistakerroksinen hirsirunkoinen maatilan päärakennus. Tarkoituksena on suorittaa kohteeseen kiinteistön kuntoarvio, jolla saadaan selville kohteen rakennustekninen kunto ja kartoitetaan kunnostuksen tarpeessa olevat osakohteet. Kuntoarvion yhteydessä suoritetaan rakennuksen ulkovaipan lämpökamerakuvaus. Valitut korjauskohteet suunnitellaan uudelleen rakennusteknisesti toimiviksi ja energiatehokkaiksi, sekä lasketaan korjaustyölle kustannusarvio.

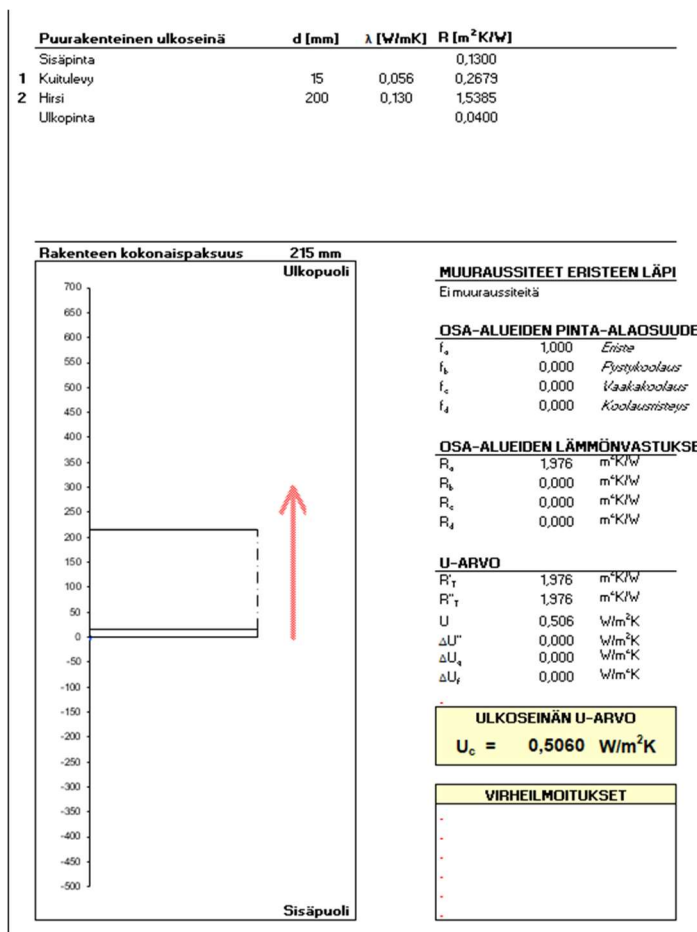
KUVA 5. Nykyinen ulkoseinärakenne (Luukkonen 2021)

Kohteen ulkoseinät ovat keskimäärin noin 200 mm paksua massiivihirttä. Tämän lisäksi ulkoseiniin on tehty sisäpuolinen lisälämmöneristys 15 mm Halltex-levyllä. Ulkoseinän tämänhetkinen laskennallinen U-arvo (kuva 5) on $0,506 W/m^2K$. A 4/13 Ympäristöministeriön asetus rakennuksen energiatehokkuuden parantamisesta korjaus- ja muutostöissä 4 § mukainen vähimmäisvaatimus ulkoseinän korjatulle U-arvolle on alkuperäinen U-arvo $\cdot 0,5$. Tällöin korjatun U-arvon tulee olla vähintään $0,253 W/m^2K$.

Laskennallisesti ulkoseinä vaatii lisäeristeeksi 100 mm lämmöneristettä ja 20 mm tuulensuojalevyn. Kuvassa 6. esitetyllä rakenneratkaisulla saadaan ulkoseinän uudeksi U-arvoksi 0,2498 W/m²K.

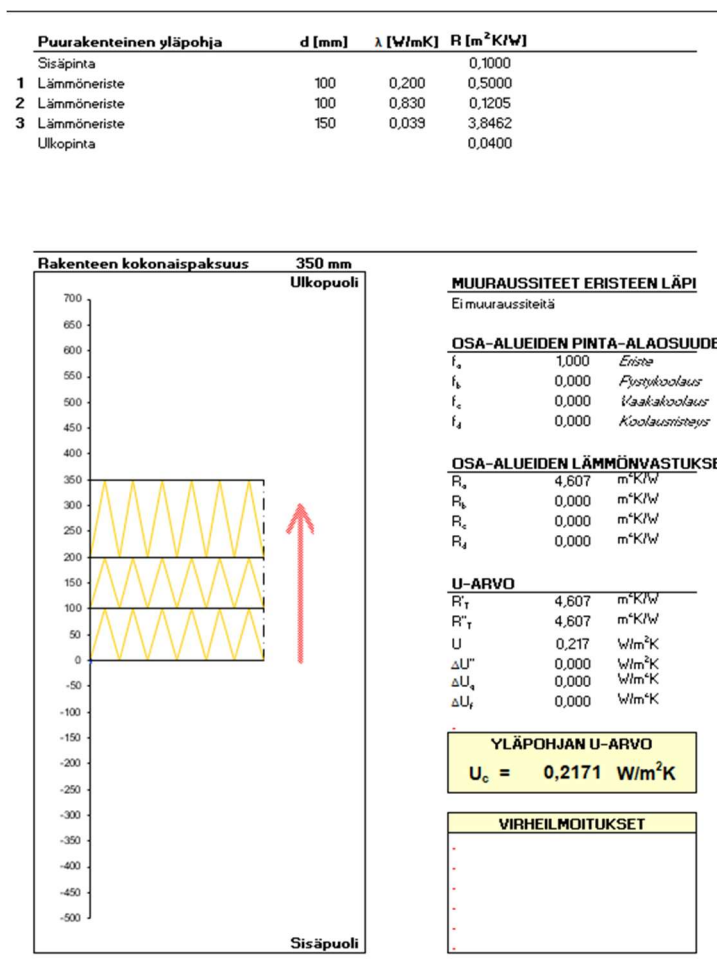
KUVA 8. Nykyinen yläpohja (Luukkonen 2021)

Vuonna 1915 käytetty yläpohjan eristeratkaisu on ollut hiekkaa ja kutterinpurua. Kutterinpuru on voitu mahdollisesti lisätä vasta myöhemmässä vaiheessa. Yläpohja on lisäeristetty vuonna 1978 150

mm selluvillakerroksella. Rakenteen tämänhetkinen laskennallinen U-arvo on 0,2171 W/m²K (kuva 8), kun A 4/13 Ympäristöministeriön asetus rakennuksen energiatehokkuuden parantamisesta korjaus- ja muutostöissä 4 § mukaan korjaustyön suunnittelussa vähimmäisvaatimus lämpimän tilan yläpohjan U-arvon parantamiselle on vanha U-arvo*0,5, mutta kuitenkin enintään 0,09 W/m²K.

Laskennallisesti yläpohja (kuva 8) vaatisi selluvillaa 430 mm jolla saavutettaisiin U-arvo 0,0896 W/m²K, joka alittaisi A 4/13 Ympäristöministeriön asetus rakennuksen energiatehokkuuden parantamisesta korjaus- ja muutostöissä 4 § asetetun vähimmäisvaatimuksen 0,9 W/m²K. Haasteen aiheuttaa yläpohjatilaaan rakennetun pesuhuoneen lattian korko, joka lattian osilta rajoittaa yläpohjan paksuuden noin 350 mm. Tällä eristepaksuudella päästään jo kuitenkin U-arvoon 0,1097 W/m²K (kuva 9), joka on kuitenkin lähes kaksi kertaa parempi kuin alkuperäinen ja hyvin lähellä asetuksen vaatimaa arvoa. Lämmöneristeen alle asennetaan ilmansulkupaperi.

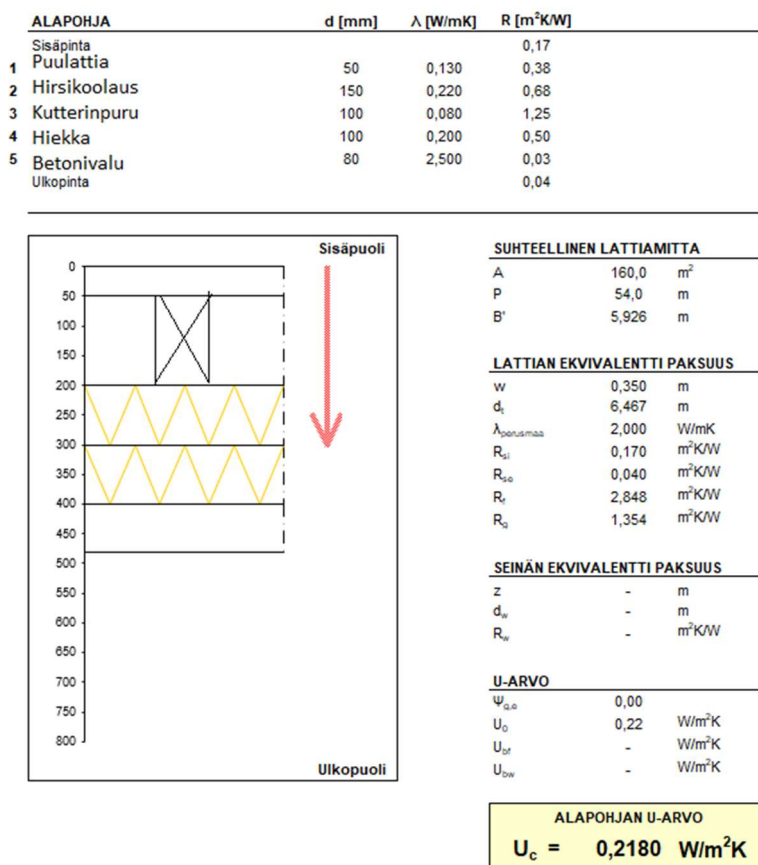
KUVA 10. Nykyinen alapohjarakenne (Luukkonen 2021)

Kohteen alapohjaa kuvattiin videoendoskoopilla, jolla pystyttiin osittain todentamaan alapohjarakenteiden sisältö. Saatujen tietojen mukaan alapohjarakenne koostuu n. 50–100 mm paksusta maanvastaisesta roskavalusta, jonka päällä on eristeenä noin 100 mm hiekkaa ja noin 100 mm kutterinpurua. Lattiapintana toimii noin 50 mm lankkulattia. Purun ja lattiapinnan välissä on noin 150 mm tuulettamaton ilmarako. Tällä rakenneratkaisulla päästään laskennallisesti U-arvoon 0,292 W/m²K (kuva 10). A 4/13 Ympäristöministeriön asetus rakennuksen energiatehokkuuden parantamisesta korjaus- ja muutostöissä 4 § ei aseta mitään numeerista vaatimusta alapohjan U-arvon parantamiselle, vaan energiatehokkuutta tulee parantaa mahdollisuuksien mukaan.

Alapohjan kosteusteknisen toiminnan varmistamiseksi tehokkain korjaustapa olisi purkaa kaikki olemassa olevat alapohjarakenteet ja rakentaa uudestaan seuraavasti. Alustäytön alle asennetaan suodatinkangas, päälle uusi muovipohjainen lämmöneriste, jonka päälle uusi teräsbetonilaatta ja vesihöyryä läpäisevä lattiapinnoite. (Weijo, I; Lahdensivu, J; Turunen, T; Ahola, S; Sistonen, E; Vornanen-Winqvist, C; Annila, P 2019-10.)

Alapohjan korjauksiin haluttiin etsiä hieman kustannustehokkaampi ratkaisu, jossa rakenteet puretaan vanhaan betonilaattaan saakka ja rakennetaan siitä ylöspäin uusiksi. Todettiin kuitenkin, että vanhan lattiakoron löytäminen on helpompaa muokkaamalla maapohjan korkoa, joten päädyttiin purkamaan myös alapohjassa oleva vanha betonivalu. Täten vanhan maapohjan päälle asennetaan 300 mm kapillaarikatkokerros pestystä sepelistä, suodatinkangas, jonka päälle noin 50 mm oikaisukerros seulotulla hiekalla, jolla tarkennetaan lattian haluttu lopullinen korko, maatäytön päälle asennetaan 200 mm polystyreenieristettä ja eristeen päälle 80 mm teräsbetonivalu. Lattiapinnaksi jokin vesihöyryä läpäisevä materiaali esim. lankkulattia. Uuden alapohjarakenteen U-arvo 0,1323 W/m²K (kuva 11). Vanhan lattiarakenteen paksuuden ollessa noin 500 mm saatetaan joutua betonivalun alaista maapohjaa syventämään, jotta saadaan uudet rakennevahvuudet mahtumaan. (MaaRYL 2010 Rakennustöiden yleiset laatuvaatimukset. Talonrakennuksen maatyöt 2021, 78-81; Weijo, I; Lahdensivu, J; Turunen, T; Ahola, S; Sistonen, E; Vornanen-Winqvist, C; Annila, P 2019-10.)
