KANKAAN KOULUN KATEEDERIN KONSERVOINTI

Opinnäytetyö
Restaurointi

2021

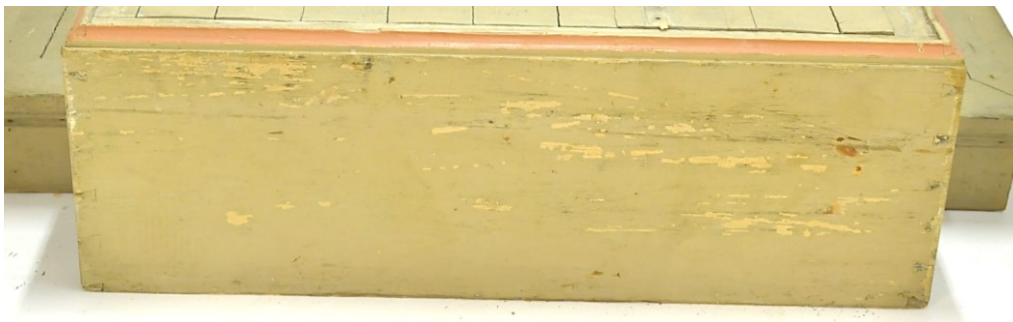
Kuva 9. Maalivauriot kateederin korokkeessa (Lankiala 2020)

Kateederin koroke on vihreä ja kaksirappuinen. Koroke on suhteellisen hy-
vässä kunnossa, mutta vahvasti likaantunut ja sen etuosan maalipinta on ra-
pissut useista kohdista (kuva 9).

Puu on kutistunut kuivuessaan, mutta puuta peittävä maali ei ole liikkunut
puun hengittämisen eli kutistumisen ja kasvamisen mukana, ja sen vuoksi
maali on alkanut halkeilemaan ja rapisemaan irti.

Kateederia on säilytetty varastotilassa useita vuosia ja se on kärsinyt kosteusvauriota. Kateederin maalipinta rapistui silmin nähden, kun se siirrettiin koulun tiloihin, jossa sisäilman kosteus on erilainen verrattuna museon varastoon.

Tässä tapauksessa kosteuden määrän voimakas laskeminen, joka tapahtui, kun kateederi siirrettiin varastolta koulun tiloihin, aiheutti puun supistumisen. Tämän seurauksena kateederin maalipinnan hilseily ja rapiseminen lisääntyi.

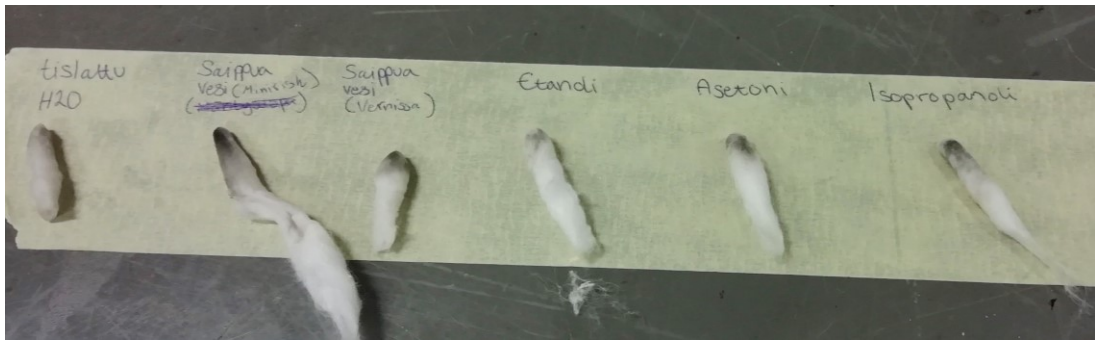
Kuva 15. Puhdistustesti (Lankiala 2021)

Talvella 2020 tehty puhdistustestissä (kuva 15) näkyi, että kateederi on erittäin likainen ja eri puhdistusaineiden käyttämisestä ei syntynyt näkyviä vaurioita maalipintaan, joka saattaa johtua, siitä, että pinnalla oli vielä liikaa likaa, vaikka testattu alue oli pyyhitty kostealla pyyhkeellä.

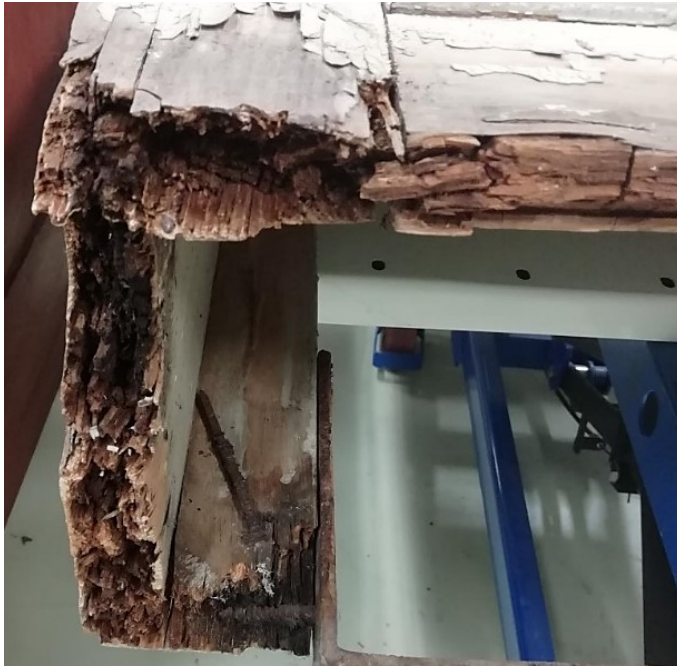
Kuva 16. Lahovaurio (Lankiala 2021)

Silmämääräisen päättelyn perusteella kyseessä on niin sanottu ruskea laho, joka rikkoo selluloosan komponentit jättäen puun tummanruskeaksi. Tämä on yleisempää pehmeissä puissa ja vahvistaa väittämää siitä, että kyseessä on mänty. Pitkälle edennyt laho halkeilee ja on vaarassa irrota, minkä takia on tärkeää poistaa laho puu, jotta rakenteelle mahdollisesti tapahtuva muutos ei aiheuttaisi minkäänlaisia lisävaurioita kateederille. (Rivers & Umney 2013, 294).

Lahon alueen konservointi on riskialtista, koska hauras puu todennäköisesti rapisee sen konservointia yritettäessä. Laho puuta ei kannata säilyttää, mutta lahon alueen näkyvä puupinta on mahdollista jättää kateederiin. Kateederin konservoinnissa laho puu poistetaan kaapimalla laho käyrällä taltalla lahon laudan keskeltä koskematta pintaan. Lahonpoiston jälkeen alue on tarkoitus täyttää puupalalla tai usealla ohuella puupalalla, jotka liimataan paikoilleen.

Siinä tilanteessa, jossa puuhun aiheutuneen kosteusvaurion pilaaman alueen konservointi ei onnistu, alueen voi poistaa sahaamalla vaurioitunut puu alue. Kosteusvaurio lisää homesienen kasvun riskiä ja kosteusvaurio saattaa vaurioittaa kateederin rakennetta, sellaiseen kuntoon, missä kateederilla ei ole tarpeeksi tukea ja se romahtaa, joten on kannattavampaa poistaa pilaantunut alue ja korvata se uudella puulla.

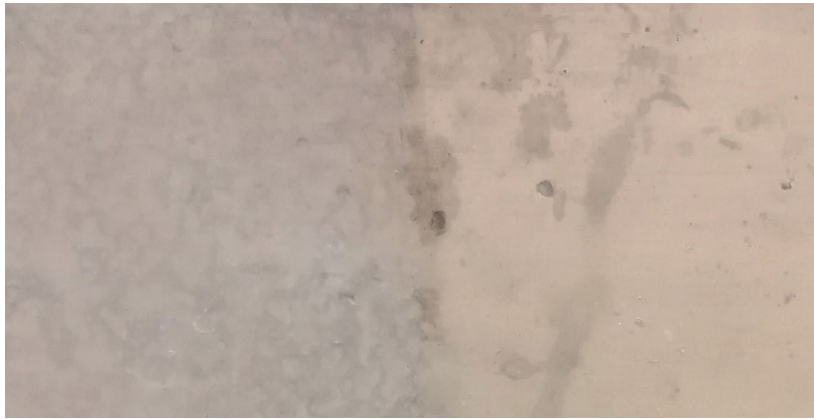
Kuva 17. Kuivapuhdistettu vas. märkäpuhdistettu oik. (Lankiala 2021)

Ero kuivapuhdistuksen ja märkäpuhdistuksen välillä oli selkeä (kuva 17). Imuroinnin jälkeen pinta oli vielä likainen. Ionivaihdetulla vedellä suoritettu märkäpuhdistus sai suurimman osan liasta poistettua.

Kateederin pinnan puhdistus aloitettiin imuroimalla pinnoista helpoiten irtoava lika käyttäen pientä imuvoimaa ja pehmeää sivellintä, jolla irtolika ohjattiin imuriin. Imurointia seurasi märkäpuhdistus, sivelemällä ionivaihdettua vettä pintaan, jonka jälkeen märkä pinta pyyhittiin kuivaksi paperiliinalla. Vedellä saatiin likaa hyvin pois ja puhdistettu pinta paljastui himmeästi kiiltäväksi, kuten öljymaalilta voikin olettaa.

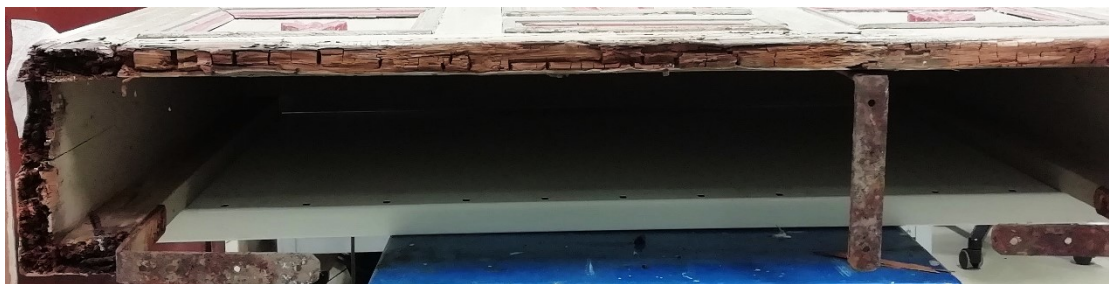
Kuva 19. Lahovaurio (Lankiala 2021)

Lahon poistaminen taltalla oli tarkkuutta vaativaa työtä, koska jäljelle jäänyt ohut puukerros oli erittäin hauras. Kuten kuvassa (kuva 19) näkyy, kateederin alimman laudan alareuna oli lahonnut laudan koko pituudelta.

Puukorjaus aloitettiin poistamalla lahon pilaama puu käyrällä taltalla, poistamatta näkyvää pintaa. Tarkoituksena on säilyttää kateederin ulkomuoto ja poistaa laho puu kaapien sitä varovasti taltalla.

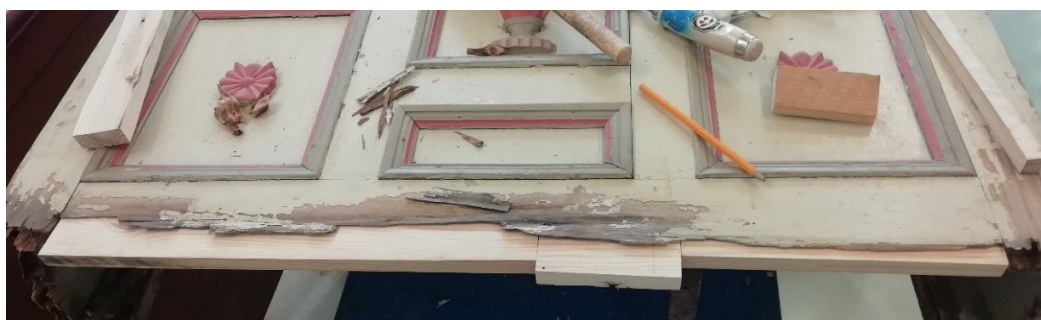
Kuva 21. Puukorjaus (Lankiala 2021)

Puristimien irrottamisen aikana selvisi, että puristus oli huonosti toteutettu, joka johti epätasaiseen jälkeen (kuva 21), joka onnistuttiin korjaamaan. Epätasaiselle alueelle asetettiin lämpimällä vedellä kostutettu liina ja sen annettiin tekeytyä kaksi tuntia, jonka seurauksena nahkaliima pehmentyi. Epätasainen alue laitettiin uudestaan puristukseen yli kahdeksan tunnin ajaksi ja alue saatiin tasaisemmaksi.

Muotoillut puu palat liimattiin kateederiin 50 % nahkaliimalla. Korjauspalat jätettiin puristukseen yli kahdeksan tunnin ajaksi.
