**MONI KATTO PÄÄLTÄ KAUNIS – AVAIMET ONNISTUNEeseen KATTORE-
MONTTIIN**

Aarno Taskila
Opinnäytetyö
Kevät 2021
Rakennusalan työnjohdon tutkinto-oh-
jelma
Oulun ammattikorkeakoulu

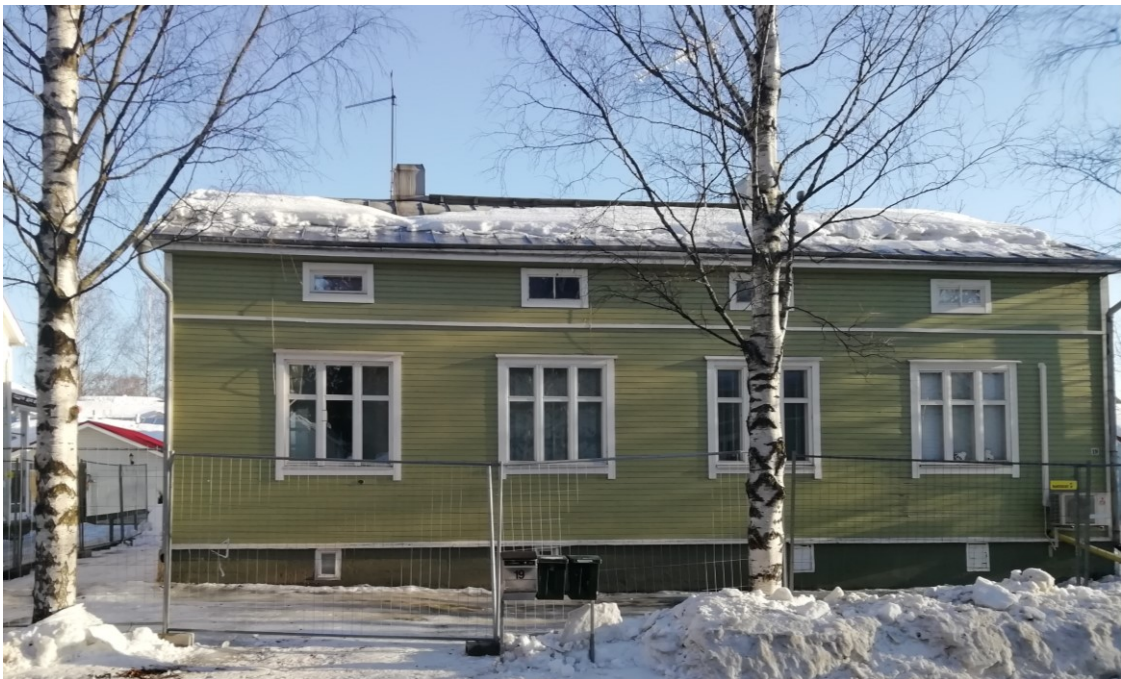
Taloyhtymän hallitus päätti vesikaton uusimisesta, koska alkuperäinen vuonna 1938 rakennettu käsin saumattu katto vuoti keväisin. Vuodon syyksi arveltiin yläpohjan lämpövuotoja, jotka näkyivät pakkasella sulakohtina lappeella ja jääpuikkoina räystäillä. Lumi kertyi kuten kuvassa 4 jalkarännejä vasten ja aiheutti lumen jäätyminen paannejääksi jalkaränneihin sekä sulamisveden nousun saumakohdista avoimelle ullakolle. Arveltiin yläpohjan tuuletusvälin olevan riittämätön. Tiedettiin myös, että aluskatetta ei ollut kattorakenteessa. Ongelmakohtia ei voitu tarkastaa avaamalla tai rikkomatta rakenteita.

KUVA 4 Lunta kertyi jalkarännejä vasten aiheuttaen lumen jäätyminen paannejääksi.

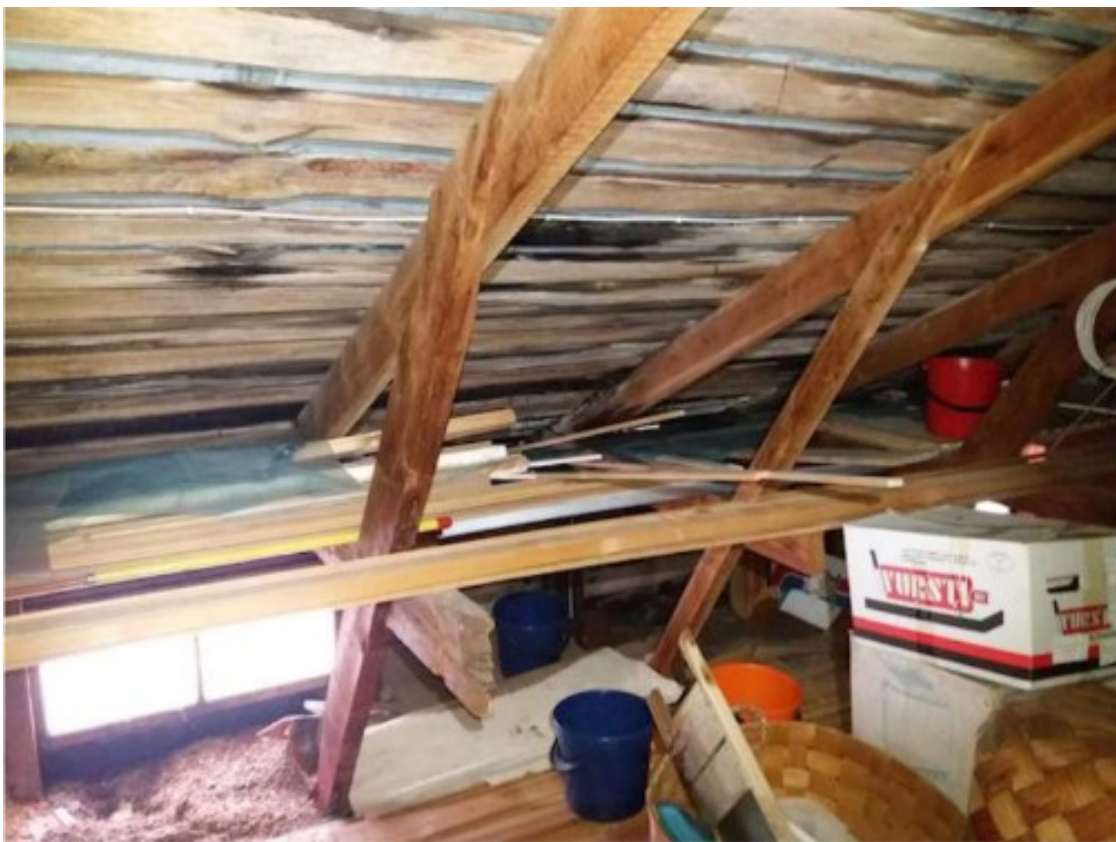
Kohteessa käytetyt katon pääkannattimet eli yläpaarteet olivat taipuneet lumikuorman ja viruman eli puun väsymisen aiheuttamina useita senttejä. Tämä johtui käytetystä rakenteesta. Kyseessä on niin sanottu ruotsalainen ristikkorakenne (kuva 5), jossa yläpaarteet on yhdistetty naulaliitoksin toisiinsa. Kyseinen ristikkorakenne on yleisin käytetty Raksilan puutalo-kohteissa ja aiheuttaa samanlaisen korjaustarpeen kattoremonttien yhteydessä. Vastakkaiset paarteet yhdistyvät kitapuulla ja naulaliitoksella.

KUVA 5 Ruotsalainen ristikkorakenne.

Seinälinjasta nouseva pystysauva ottaa räystäslinjalta tulevan kuormituksen siirtäen sen seinärakenteen kautta perustuksille. Seinärakenteesta lähtevä vinosauva yhdistyy yläpaarteeseen (selkäpuuhun) naula- ja loviliitoksena. Vinosauvaliitoksesta huolimatta yläpaarteiden jänneväli on liian pitkä. Käytetty puutavara ei ole ollut riittävän järeää tai ristikkojako on ollut liian leveä, jolloin poikkeuksetta jokainen ristikko on antanut periksi eli taipunut.

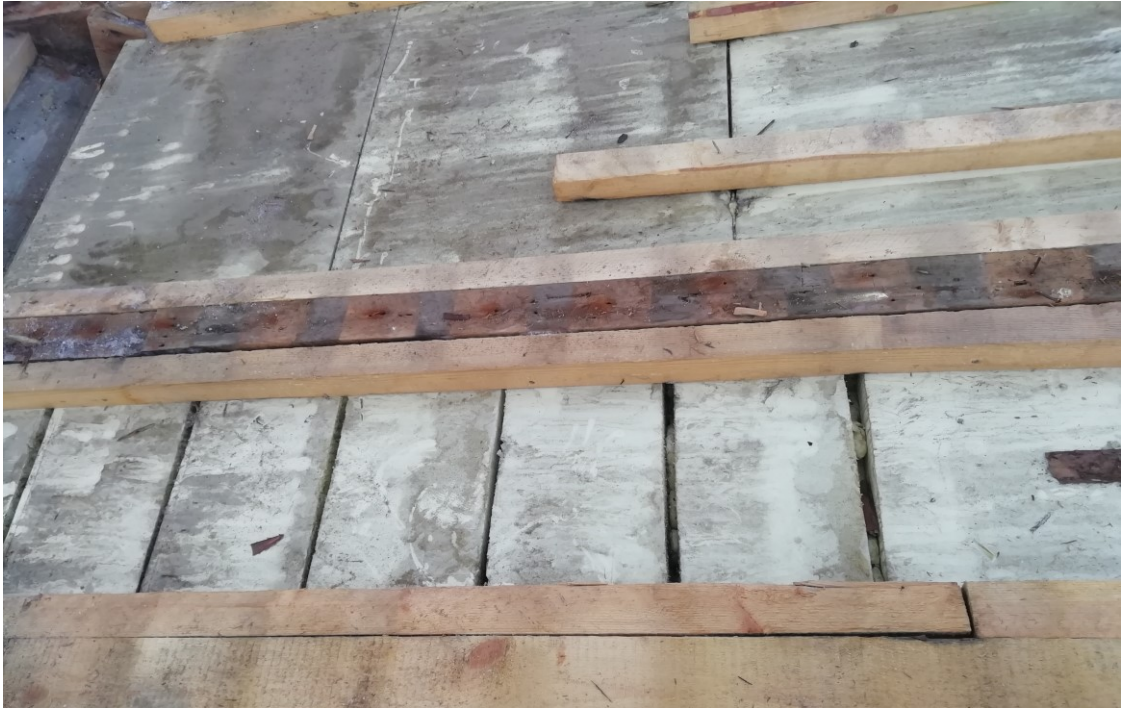
Purettujen ruoteiden alta pohjoispäädyssä paljastui puutteellisesti toteutettu yläpohjan lämpöeristeiden saumaus. Vuotavat saumat eristettiin uretaanivaahdolla. Samalla havaittiin, että aikaisempi välipohjan tuuletusväli oli ollut riittämätön (kuva 8).

KUVA 8 Havaittiin, että aikaisempi välipohjan tuuletusväli oli ollut riittämätön.

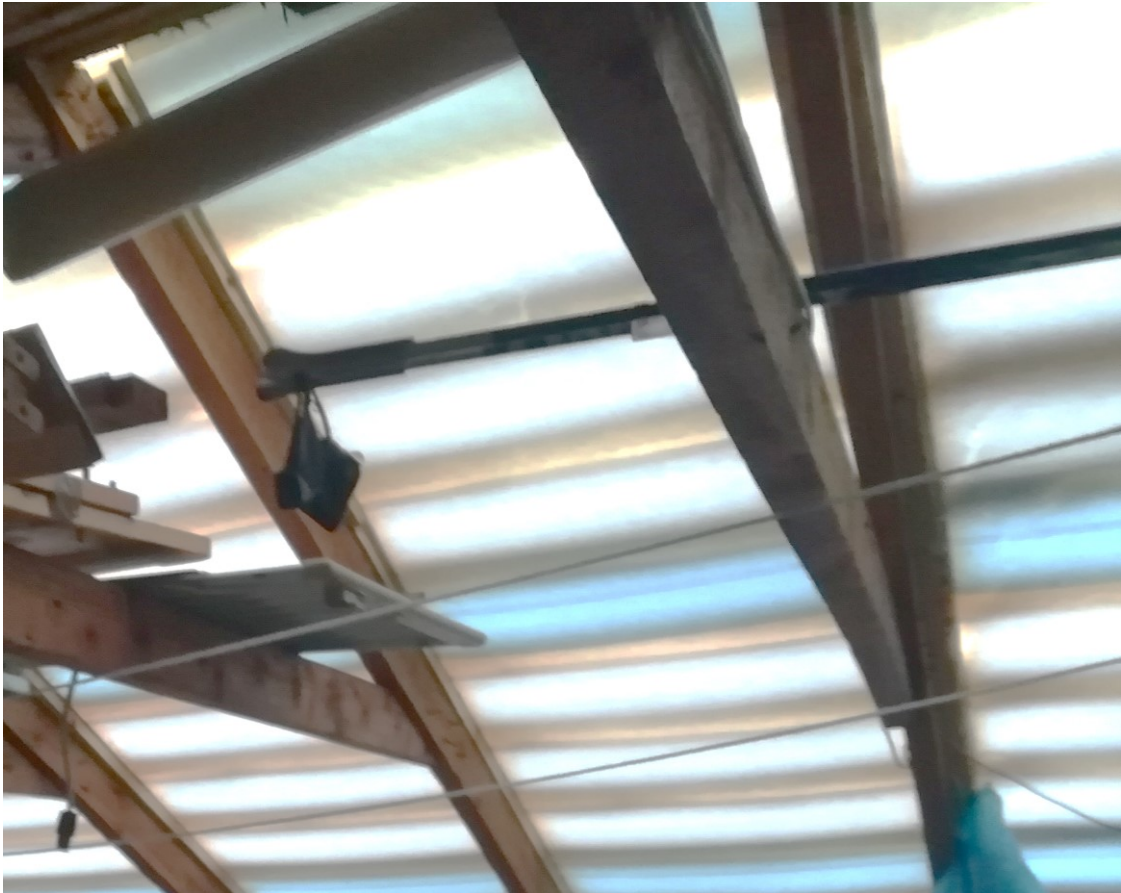
Seuraavaksi mitattiin paarteiden keskimääräinen taipuminen lappeen suuntaisesti asentamalla linjalanka 200 mm:n päähän harjasta. Toinen mittauslanka asennettiin räystäälle, jonka jälkeen havaittiin mittaamalla, ettei harjalla eikä räystäällä ollut tapahtunut painumista, joka olisi aiheuttanut korkopoikkeamaa. Seuraavaksi mitattiin keskeltä lapetta suurin taipuma ja havaittiin paarteiden painuneen noin 70–75 mm.

KUVA 9 Painumat oikaistiin korottamalla koolauslaudalla.

Mittausten jälkeen painumat oikaistiin korottamalla koolauslaudalla yläpaarteiden yläpintaa siten että yläpaarteesta tuli suora (kuva 9). Varmistuttiin koolauspuun kiinnittyminen tukevasti alustaan. Edellä kuvatut toimenpiteet toistettiin molemmilta lappeilta viidestä eri mittauspisteestä. Mittauspisteet olivat tasaisesti lappeen pituussuunnassa. Aluskatteen ja paarteiden välinen tuuletusväli koolattiin suoraksi ja korotettiin 32 mm lisää siten, että tuuletusväliksi muodostui kauttaaltaan vähintään 100 mm.

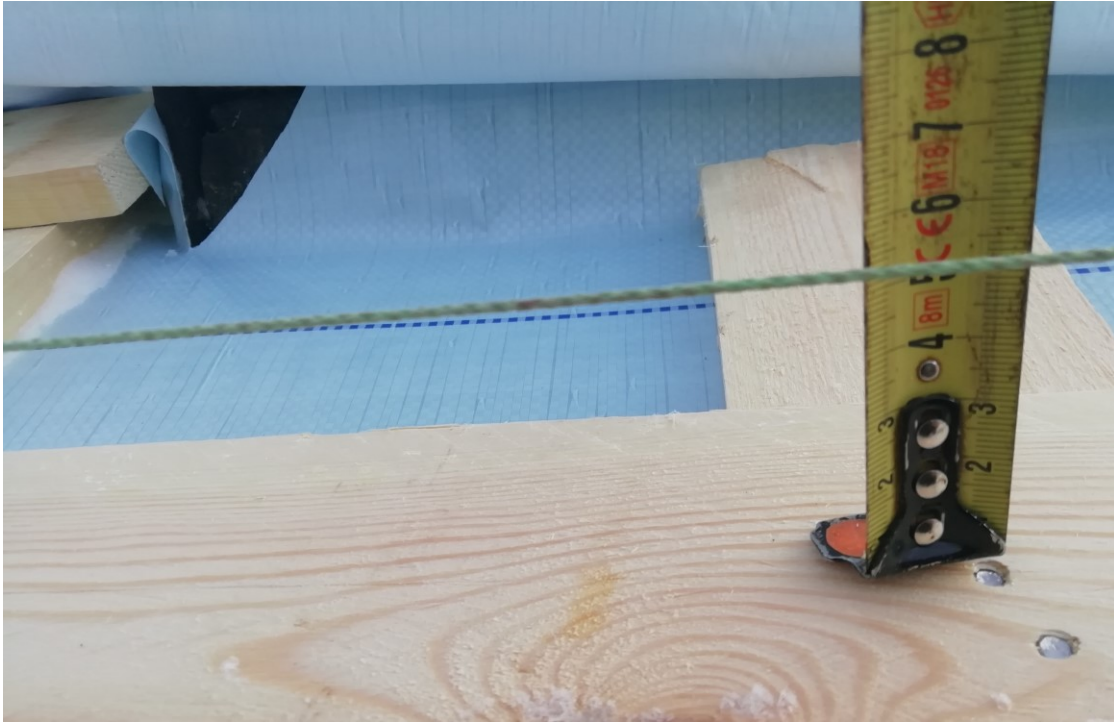
Tämän jälkeen valvojan johdolla suoritettiin tarkastusmittaus (kuva 13), jossa mitattiin linjalangan ja mittanauhan avulla lappeen mittapoikkeamaa. Suurin sallittu korkeusasemapoikkeama oli 1,5 ‰ mittauspituudesta, kun mittauspituus oli vähintään 2 metriä. Kaikki mittaukset olivat laatuluokka 1:n mukaisia poikkeamia (17, s. 200).

KUVA 13 Tarkastusmittaus

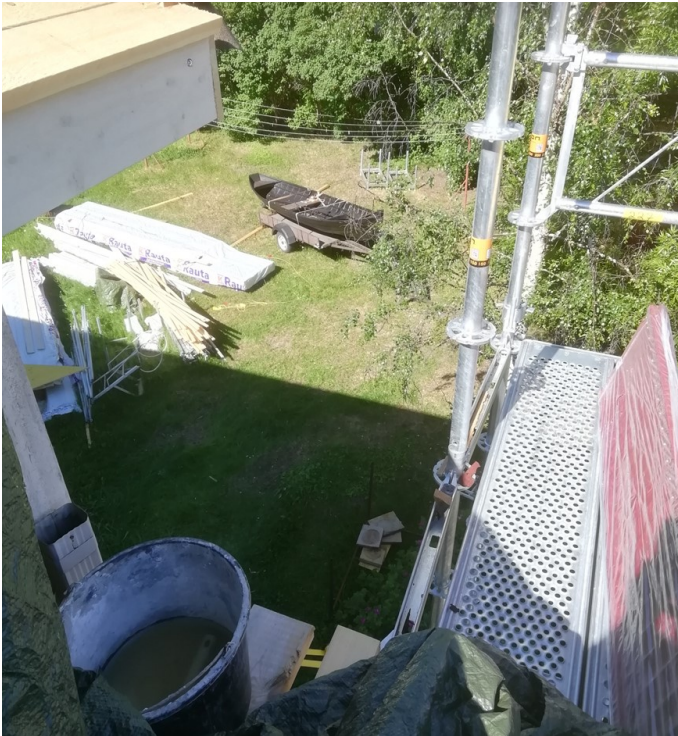
Kuvassa 16 on näkymä telineeltä, jossa putoamissuojaus puuttuu. Lisäksi telineelle varastoitu tavaraa. Työskentely tällaisella telineellä on hengenvaarallista.

KUVA 16 Putoamissuojaus puuttuu.

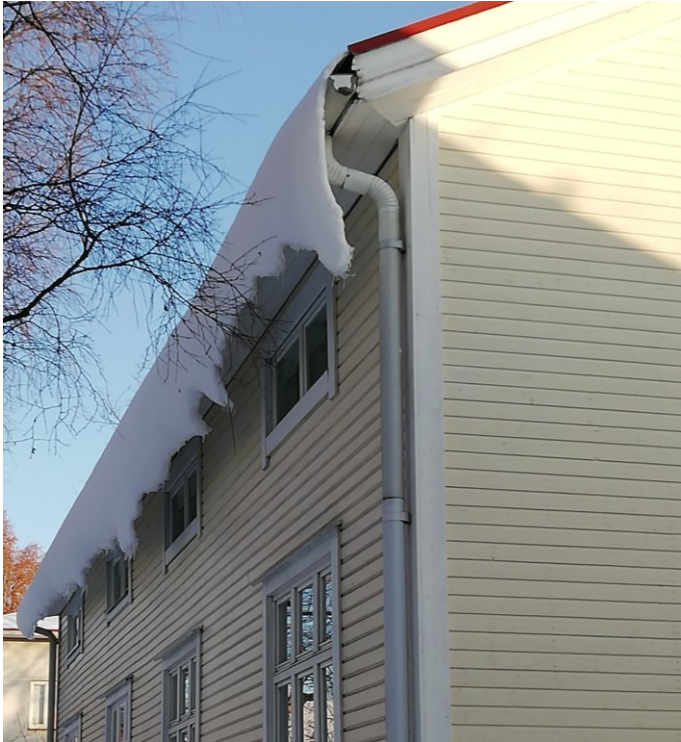
Tammikuu 2019, pakkasta -16 celsiusastetta. Lumi roikkuu vaaraa aiheuttaen (kuva 17) ja voi pudota kulkijan päälle. Lumen sulaminen ja roikkuminen räystäällä aiheutuu siitä, että tuuletusväli on todennäköisesti riittämätön. Yläpohjan lämmöneristys heikko ja lämpövuodot ovat todennäköisiä. Lisäksi ilmanottoaot puuttuvat räystäiltä ja päädyistä. Kattoturvatuotteet puuttuvat katolta, mikä on turvallisuusriski esimerkiksi nuohousta ajatellen.

KUVA 17 Lumi roikkuu vaaraa aiheuttaen

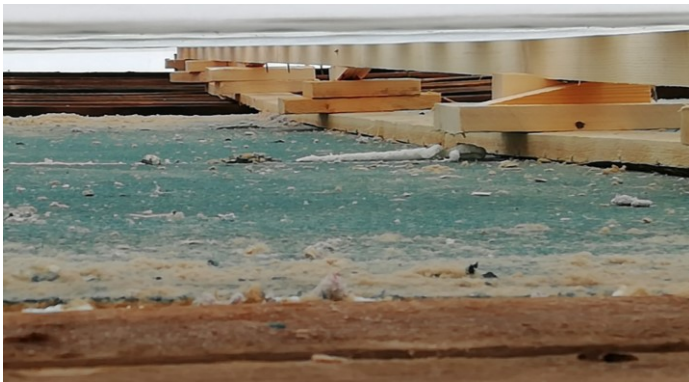
Kapulaa kapulan päällä, kuvassa 18 uuden katteen alusta on epätasainen ja heikosti kiinnitetty. Talon vierustalla on vilkasliikenteinen katu, jonka liikenteestä aiheutuva värinä edesauttaa alusrakenteen ennenaikaista pettämistä. Poissa silmistä, poissa mielestä, katteen alle jää piilevät virheet. Kiinteistökaupan jälkeen saattaa myyjälle seurata yllätys. Tämän kohteen kattoremontti on toteutettu vuonna 2020.

KUVA 18 Alusta epätasainen ja heikosti kiinnitetty

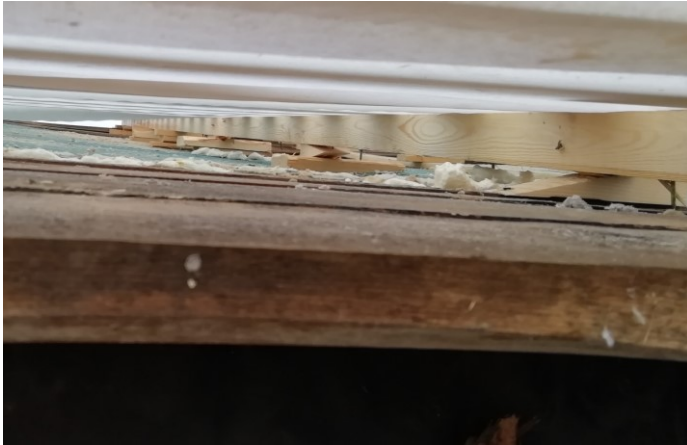
Heikosti kiinnitettyt kapulat ja kiilat (kuva 19) eivät todennäköisesti pysy 50 vuotta paikoillaan. Alapuolinen rakenne pettäjä ja katevalmistajan antama takuu raukeaa alusrakenteiden toteutusvirheisiin. Mikäli kiiloja käytetään, ne on asennettava kaksipuolisesti ja kiinnitettävä pitävästi alustaan.

KUVA 19 Kiinnittämätön kiila

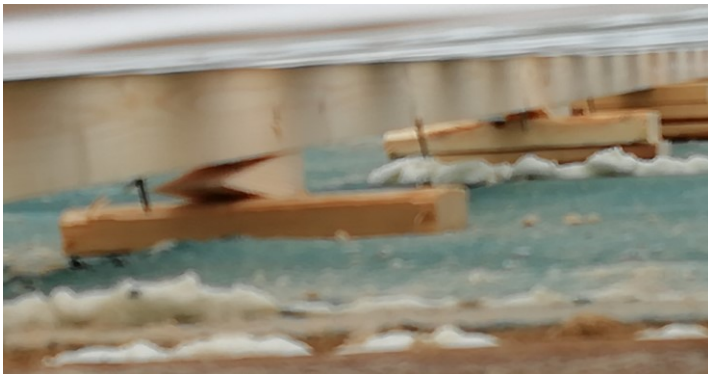
Ohiammutut ja tyhjän päällä olevat naulat (kuva 20) eivät sido rakennetta alustaan. Yläpohjaan on lisätty puhallusvillaa sekä asennettu tuulensuojalevy. Tekovaiheessa tuulensuojalevy on päässyt läpikastumaan. Kastunut tuulensuojalevy on otollinen kasvualusta mikrobeille ja homeille.

KUVA 20 Ohiammutut ja tyhjän päällä olevat naulat
