KUROTTAJAN PERUSPUOMIN KORJAUS

Matti Ervasti
Opinnäytetyö
Kevät 2021
Konetekniikan tutkinto-ohjelma
Oulun ammattikorkeakoulu

Opinnäytetyön nimi englanniksi: Repairing Main Boom of Telescopic Handler

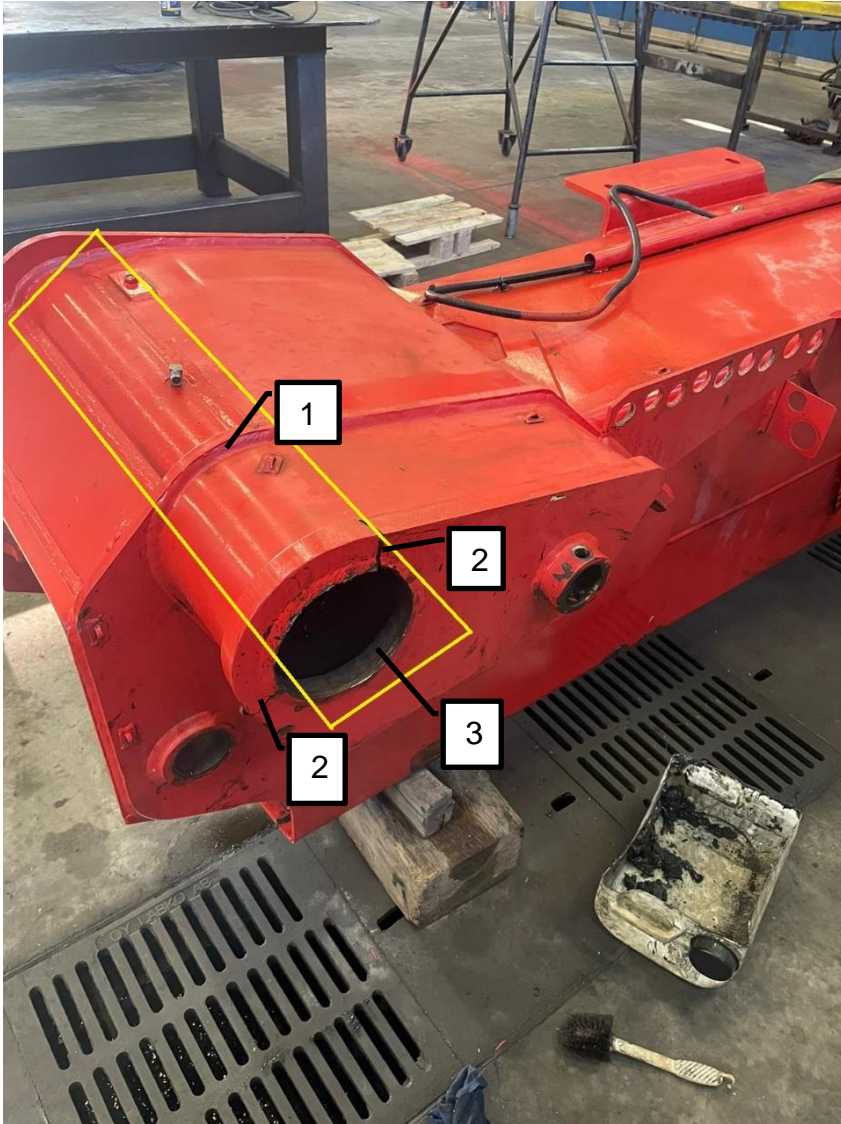
KUVA 13. Puomin rakenne tyvessä

Hitsausseama puomin päätylevyn ja ainesputken saumassa on luultavimmin ratkennut ensimmäisenä. Tämän jälkeen putken läpi kulkeva niveltappi on päässyt vääntämään ainesputkea sekä hiomaan puomin päätylevyssä olevaa reikää ja väsyttänyt aineksen, ja siksi päätylevy on lähtenyt ratkeamaan kahdesta kohtaa. Päätylevyn ratkeaminen ja ainesputken katkeaminen on luultavasti tapahtunut hiljalleen yhtä aikaa.

Kuvassa 13 on keltaisella rajattuna ainesputki, joka kulkee puomin tyvirakenteen läpi. Numerolla 1 on merkattu kohta, josta ainesputki on mennyt tyvirakenteen sisältä poikki. Numerolla 2 on merkattu ratkeamat päätylevyssä sekä numerolla 3 on merkattu hitsausseama, josta katkennut ainesputki on ratkennut irti.

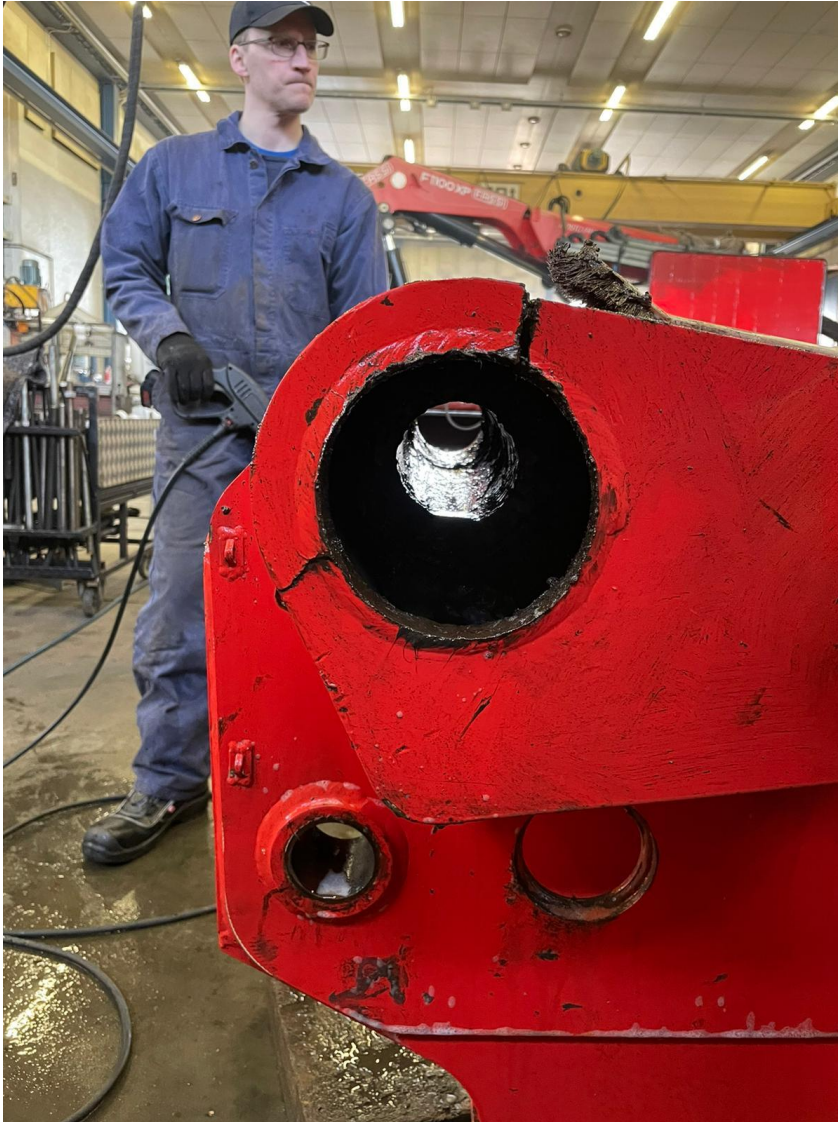
KUVA 14. Vauriot sivusta katsoen

Kuvassa 14 on samat vauriot kuvattuna sivusta. Kuvasta on paremmin havaittavissa ratkeamat päätylevyssä, jotka ovat syntyneet, kun ainesputki on mennyt poikki ja sisällä kulkeva tyvitappi on päässyt vääntämään päätylevyä.

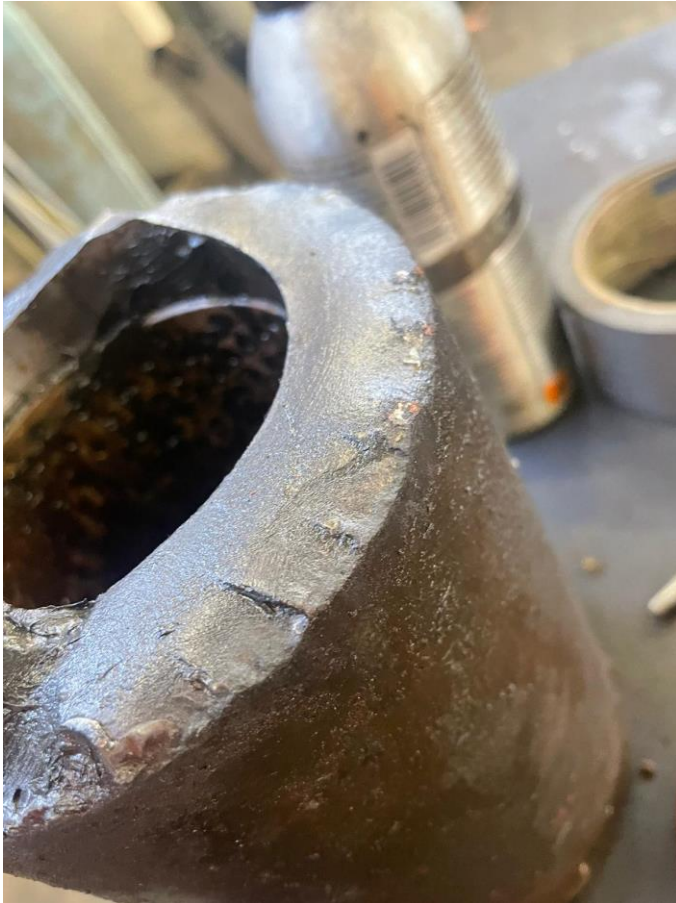
KUVA 15. Hioutunut murtumapinta

Ainesputken murtumapinnalta on havaittavissa, että sen on täytynyt olla murtuneena jo pitemmän aikaa. Murtumapinta on hioutunut lähes kauttaaltaan (kuva 15) ja tästä on syytä päätellä, että murtumapinnat ovat päässeet elämään toisiinsa vasten jo hetken aikaa.

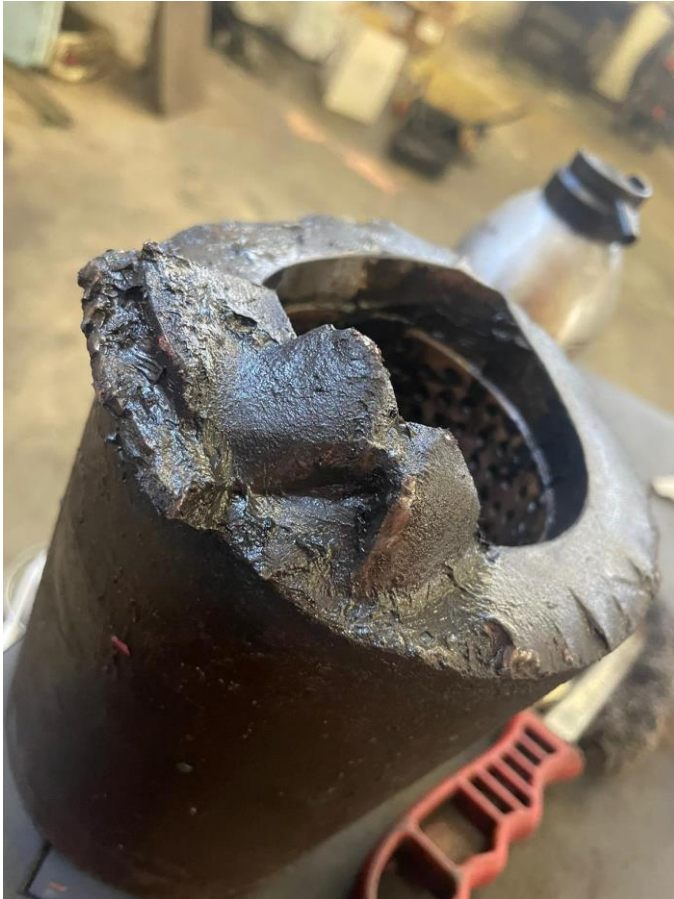
KUVA 16. Lopullinen katkeaminen

Ainesputken murtumapinnalta oli myös hyvin havaittavissa kohta, josta lopullinen katkeaminen on tapahtunut (kuva 16). Suurella todennäköisyydellä pian tämän jälkeen on tapahtunut myös päätylevyn ratkeaminen kahdesta kohtaa väsymisen seurauksena. Tarkkaa hetkeä tai aikaväliä on vaikea arvioida, milloin vauriot ovat syntyneet.

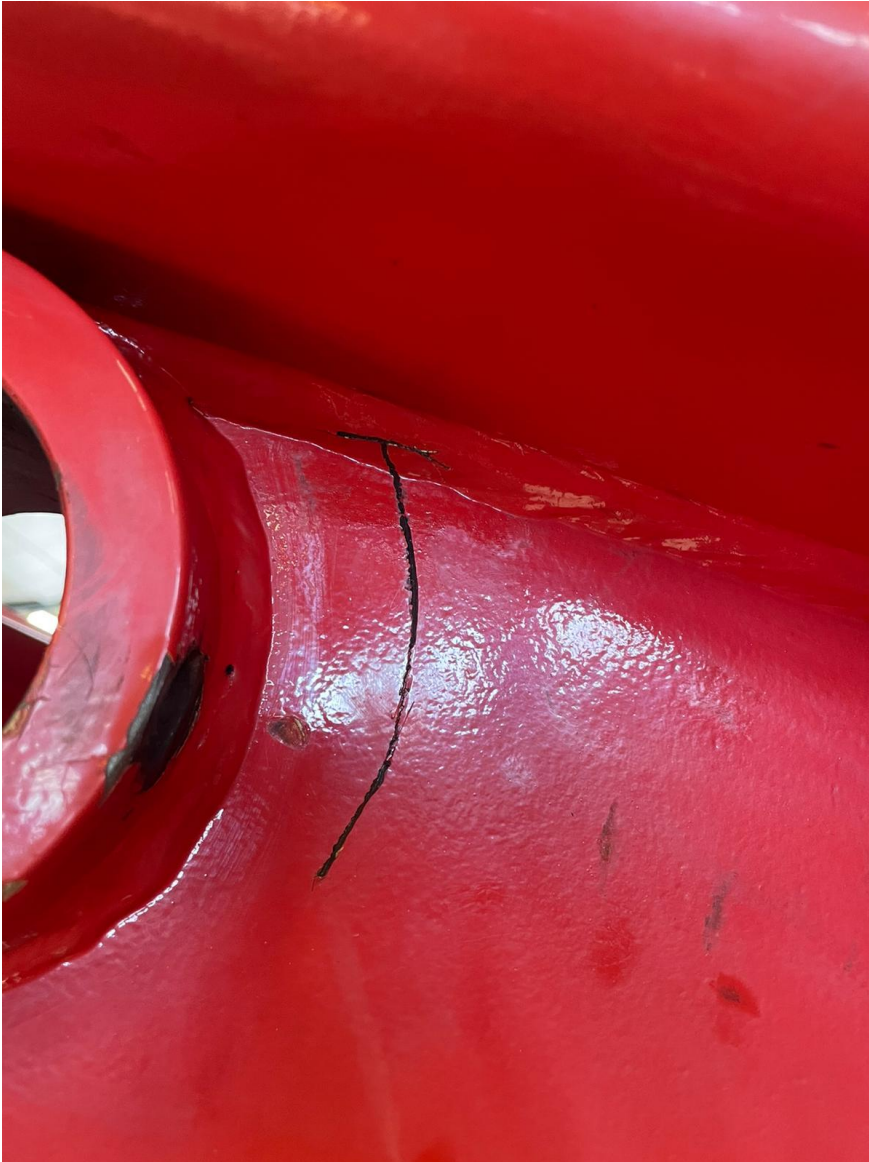
KUVA 17. Ratkeama koneen rungon ulkopinnalla

Koneen rungon hitsausaumoista löydettiin myös ratkeamia purkamisen ja pesemisen jälkeen. Vauriot on esitetty kuvissa 17 ja 18. Kuvassa 17 on vauriot koneen rungon ulkopinnalla.

Vauriot katselmoi Kiwa Inspectan tarkastaja Mikko Törmänen. Katselmuksessa sovittiin ratkeamat avattavan siten, että löydetään ratkeaman päätepiste, puhdistetaan saumat ratkeaman pohjaan asti ja täytetään hitsaamalla. Lisäksi rungon ulkopinnalle hitsataan 12 mm vahva vahvikelevy, jotta tällaisilta vaurioilta tulevaisuudessa välttyttäisiin.

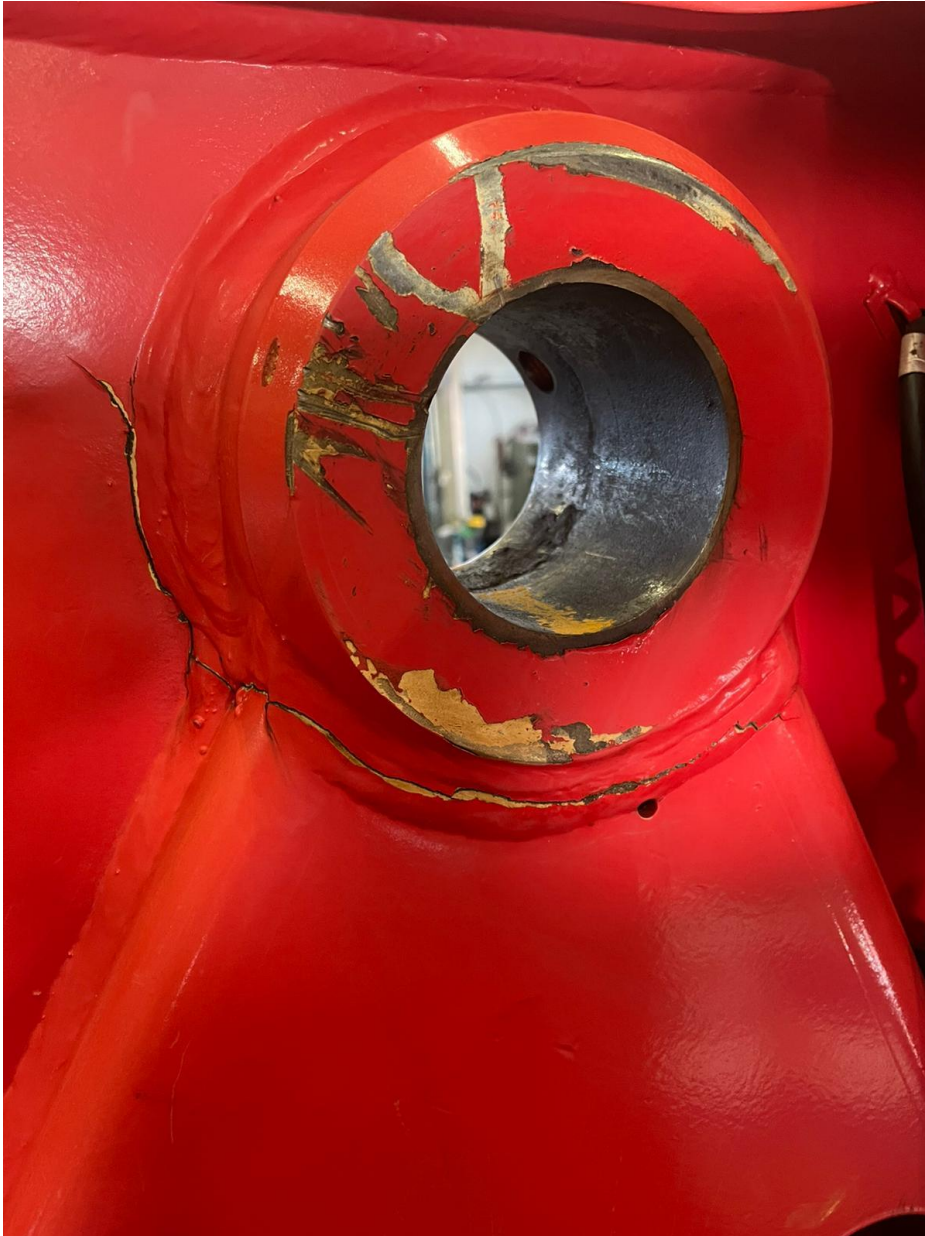
KUVA 18. Ratkeama koneen rungon sisäpinnalla

Kuvassa 18 esitetty vauriot koneen rungon sisäpinnalla. Hitsisaumassa oleva ratkeama oli hyvin havaittavissa. Maali oli selvästi ratkennut ja kuvan vasemmassa laidassa näkyy, kuinka ratkeama oli siirtynyt hitsausaumasta kurottajan runkoon.

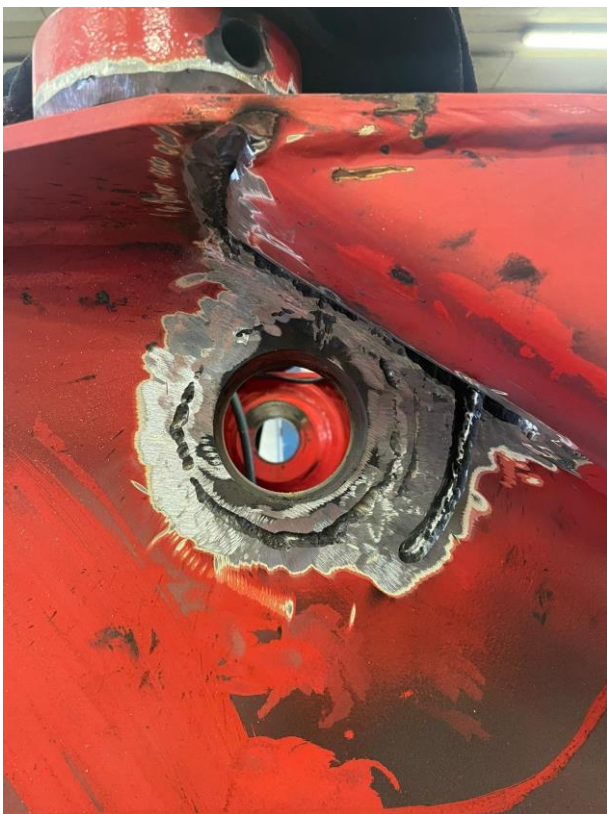
KUVA 19. Avattu ratkeama koneen rungossa

Rungosta löytyneet ratkeamat täytyi avata, puhdistaa ja hitsata umpeen. Vauriot rungossa olivat pelättyä pienemmät. Kuvassa 19 on avattu sauma koneen run-gossa.

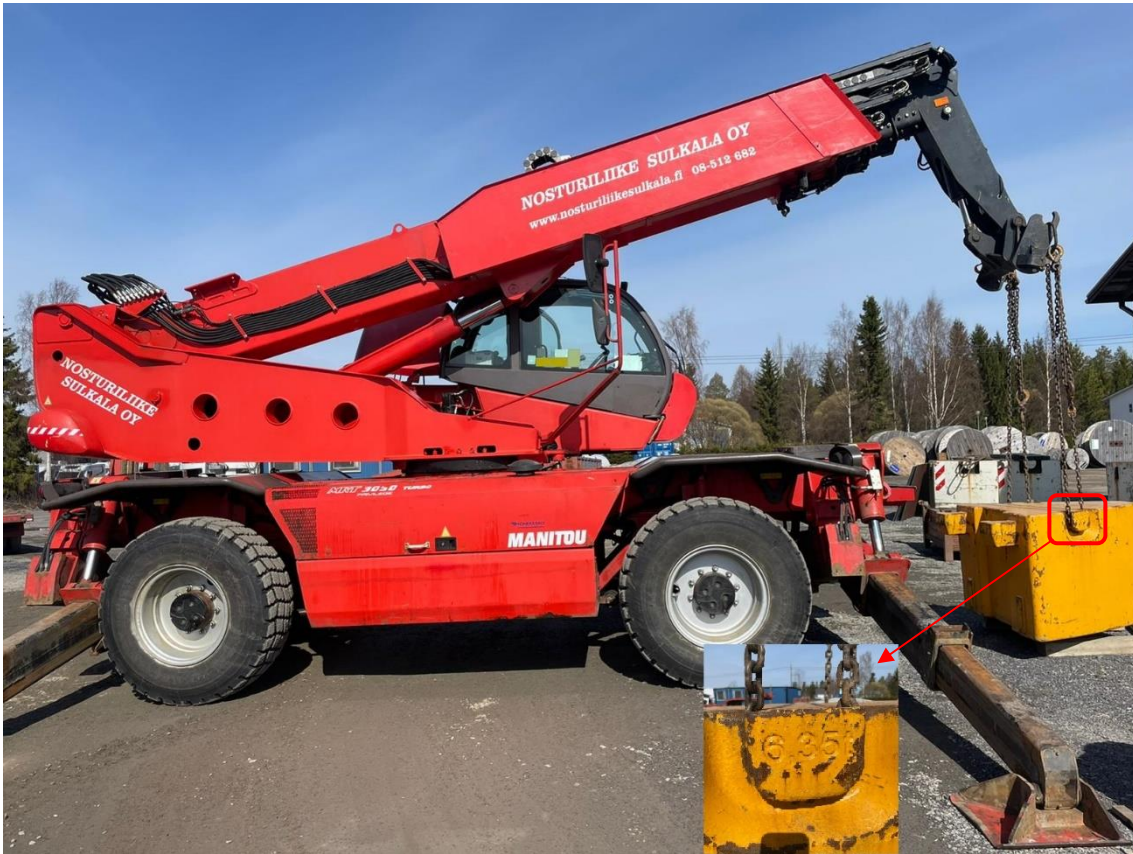
KUVA 27. Koekuormitus

Ylikuormakoe suoritettiin mobiilnosturin lisävastapainolla, jonka paino oli 6 350 kg. Koepaino kiinnitettiin kurottajaan nostoketjuilla, kurottajan tukijalat laskettiin maahan ja varmistettiin, että kurottajan teleskooppiosa oli täysin sisään vedettynä. Koetilanne esitetty kuvassa 27.

Käyttönottotarkastuksen raportti on liitteenä 4. Tarkastuksessa ei ilmennyt ongelmia. Ylikuormakoe on esitetty teoreettisesti myös liitteessä 5. Laskelmat osoittavat millaisen voiman koepaino luo tyvitapille. Laskelma eivät huomioi puomin omaa painoa, vaan ottaa kantaa ainoastaan siihen, millaisen voiman ylikuormakokeen aikana käytetty koepaino niveleen aiheuttaa.

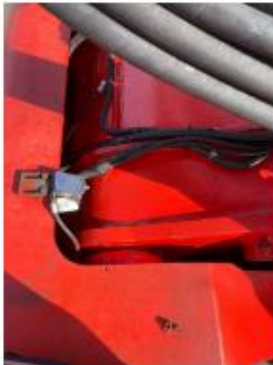
Kuva1.
Korjauskohta puomin tyvitapin luona
