Museaalisen rimasaumapeltikatteen uusiminen, aikataulutus ja laadunvarmistustoimenpiteet

LAB-ammattikorkeakoulu

Rakennusmestari (AMK), Rakennusalan työnjohdon koulutus

2021

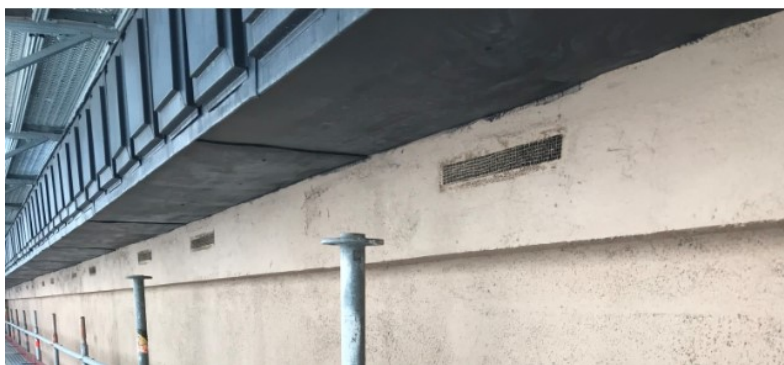
Vesikaton pellitys uusittiin täysin, säilyttäen mahdollisimman paljon vanhaa. Pellitystä säilytettiin ainoastaan niissä kohdin, jossa vesikourun etureuna oli tehty koristepellityksestä (Kuva 16). Purkurajana toimi tuo kohta vesikourusta, toisaalla koko vesikourun pellitys purettiin. Vanhat kattokannakkeet säilytettiin ja vahvistettiin kertopuilla. Ruodelaudoitus oli tarkoitus säilyttää ja vahvistaa katevanerilla, mutta lautojen huonon kunnon vuoksi ainoastaan C-lohkolla lahonneet ruodelaudat vaihdettiin uusiin ja päälle laitettiin katevaneri (Kuva 17). Muilla lohkoilla ruodelaudat poistettiin ja aluslaudoitus tehtiin ponttilaudoituksella. Katon kaarevien muotojen laudoitukset säilytettiin ja korjattiin tarvittaessa.

Kuva 16. Säilytetty vesikourun koristepellitys.

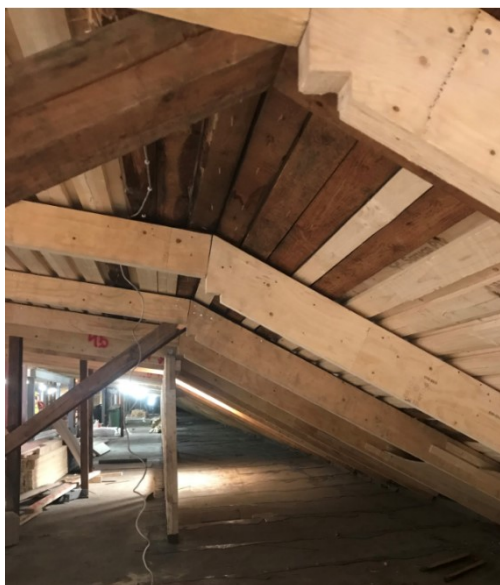
Kuva 17. Kertopuilla vahvistetut kattokannakkeet sekä vaihdettuja aluslaudoituksia C-lohkolla.

C-lohkolla arviolta kolmasosa ruodelaudoista uusittiin niiden huonon kunnan takia. Huonokuntoisimmat laudoitukset olivat kaari-ikkunoiden ympärillä, jossa myös osa puupalkeista oli lahonnut ja ne kunnostettiin puupaikoilla (Kuva 18). Puupaikkauksen jälkeen suoralle ja jyrkälle osalle kaari-ikkunan ympärillä laitettiin ponttilaudoitus. 22 x 100 mm laudoista tehdyn aluslaudoituksen päälle laitettiin 19 mm paksu säänkestävä pontattu katevaneri (Kuva 19). Katevanerin kiinnityksessä tulee kiinnittää huomiota siihen, että käyttää tarvittavan kiinnityslujuuden omaavia kiinnikkeitä. Rimasaumakatto on tehtävä käsin takomalla, joten peltivasaralla hakkaaminen saa naulat nousemaan vanerista helposti ylös. Kattokannatinjako oli yli 1200 mm, joten ilman ehjää aluslaudoitusta ei katevaneria voinut asentaa. Yksittäisten ruodelautojen vaihtaminen ei osoittautunut kestoaltaan eikä kustannuksiltaan hyväksi ratkaisuksi. Museovirasto hyväksyi esityksemme, että muilla lohkoilla vaihtaisimme koko ruodelaudoitukset 23 mm ponttilaudoitukseen. Museoviraston toiveena oli, että yksityiskohtaisia laudoituksia säilytettäisiin, jos mahdollista.

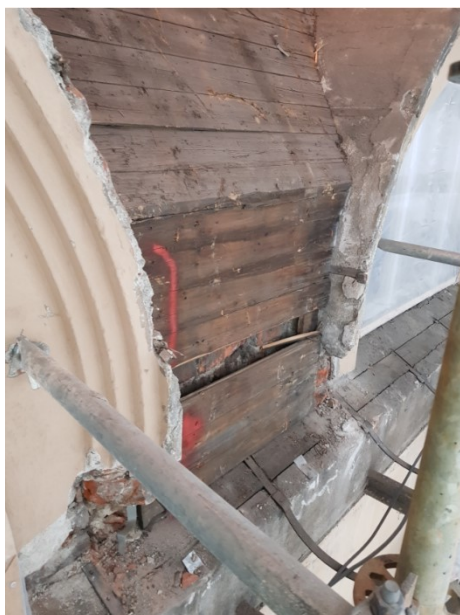
Kuva 18. Kaari-ikkunoiden välinen huonokuntoinen laudoitus uusittiin ja rakenteen tuuletus varmistettiin kourusta harjalle asti.

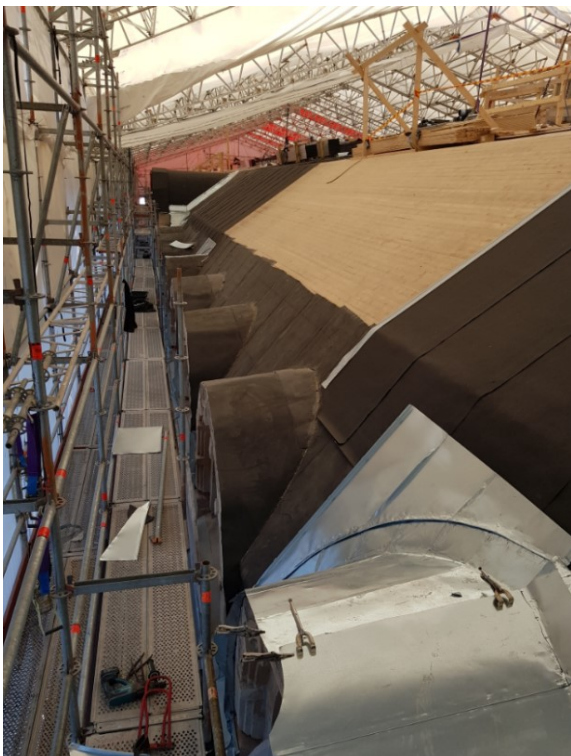
Kuva 20. Aluskate asennettuna kaari-ikkunoiden päälle ja liitossauma.

Aluskatteen asennus alkoi vesikourusta ja jatkui kaari-ikkunoiden päälle, joiden yläpuolelle tuli liitossauma. Näin pellitystyöt saatiin käyntiin ilman, että täytyi odottaa koko aluskatteen valmistumista (Kuva 20).

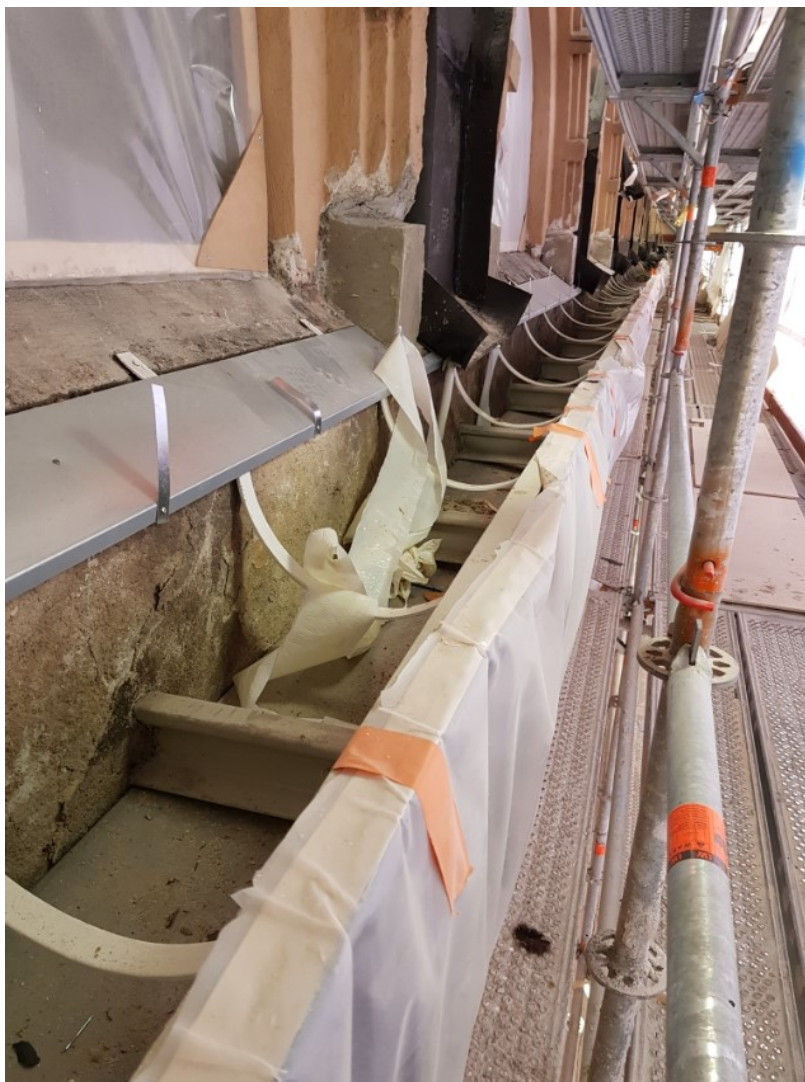
Vesikatteen vesikouru oli tuettu ratakiskoista, jotka tulivat ulkoseinästä noin 500 mm ulos sekä kannatinteräksillä, jotka oli pultattu kiinni ikkunapenkkiin (Kuva 21). Kannatinteräkset puhdistettiin ja käsiteltiin ruosteenestomaalilla. Rautatien ja Lätisen teatterikujan puoleisilla kattolappeilla vesikourun etureuna oli tehty koristeelliseksi peltisillä koteloidilla (Kuva 16). Tämä pellitys säästettiin ja kunnostettiin, kun taas muualla kourun pellitykset uusittiin täysin. Vesikouruun liittyi vahvasti ikkunapenkien pellitys sekä kaari-ikkunoiden kaarirappauksen päättävät peltikotelot, joihin taitettiin rappausta varten kantit (Kuva 22).

Kuva 21. Vesikourun kannattimet maalattu ruosteenestomaalilla

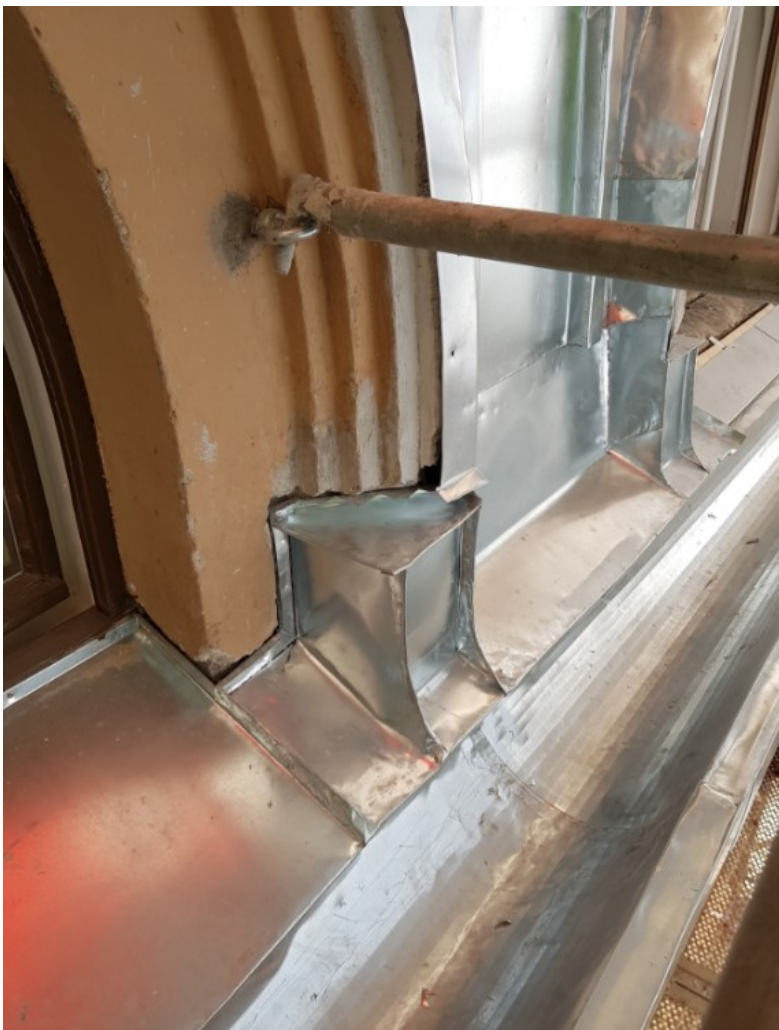
Kuva 22. Uudet vesikouruun, ikkunaan ja rappaukseen liittyvät pellitykset

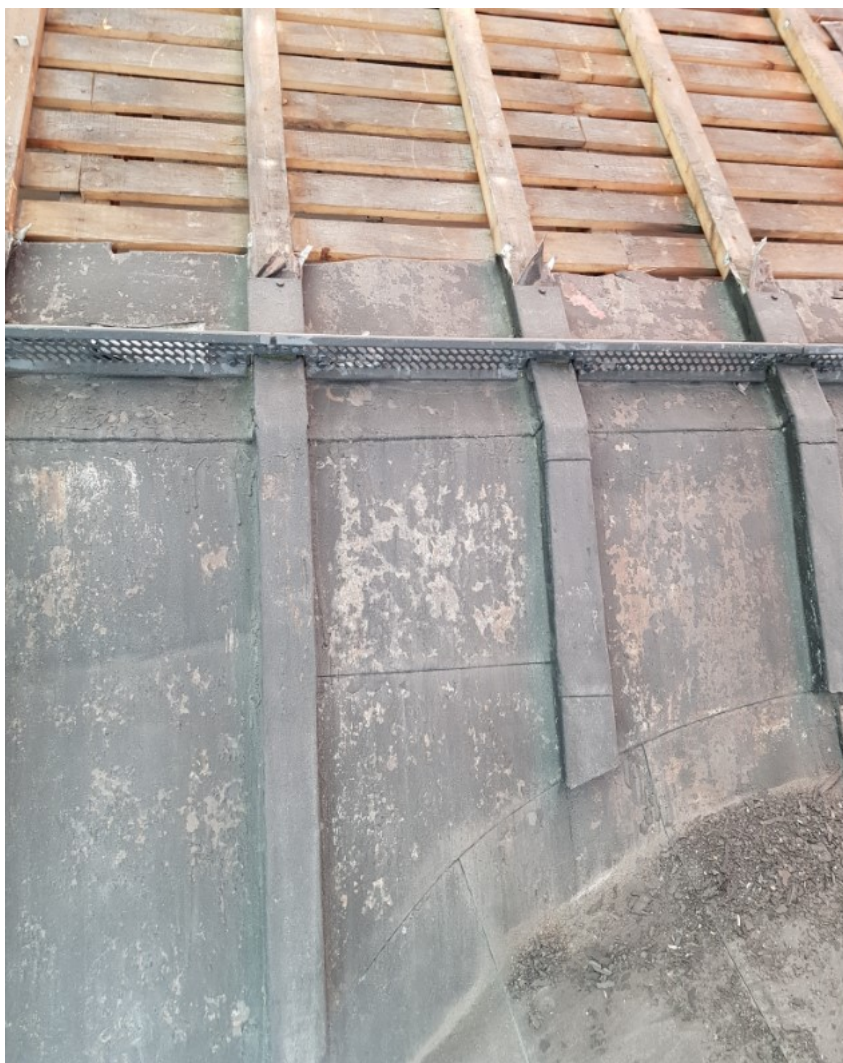
Rautatientorin puolen kattolappeilla rimasaumat jatkuivat kaari-ikkunan päälle (Kuva 23, s. 23, ja 32), joten museoviraston päätöksellä myös uusitun rimasaumakatteen oli näytettävä samalta. Peltikattourakoitsija ei antanut takuuta veden pitävyydestä, jos rimat tehtäisiin samanlaiseksi kuin aiemmin. Tämä olisi myös ollut ohjeiden vastainen ratkaisu. Ratkaisuksi tehtiin 1,0 mm paksuisesta pellistä rimaa muistuttava kotelo, joka kiinnitettiin yläpäältä rimasaumaan tulevalla lumiestekannakkeella sekä kotelon sisältä rivisaumaan asennetun lumiestekannakkeen avulla (Kuva 33).

Kuva 32. Vanhojen rimojen päättyminen kaari-ikkunan kaareen ei ole veden pitävä ratkaisu

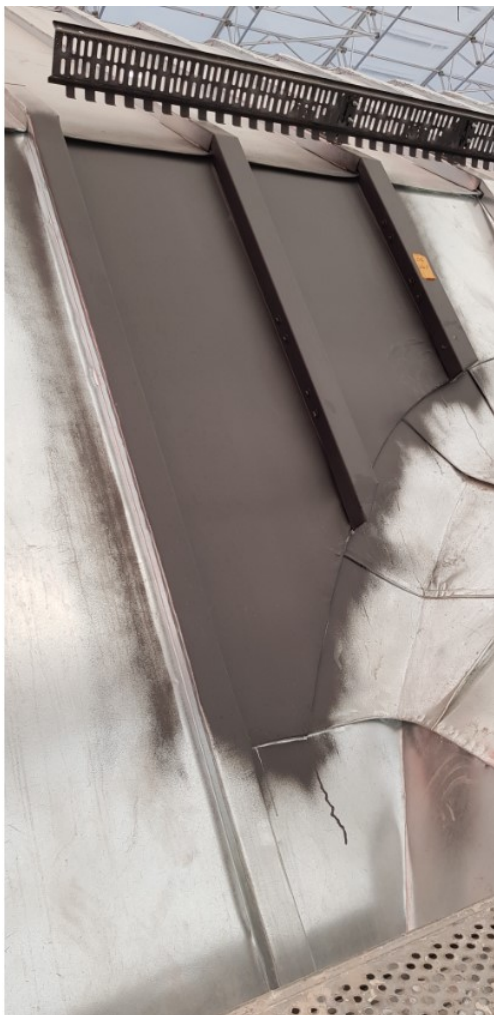
Kuva 33. Malli rimakotelon asennuksesta. Peltikotelon alla vedenpitävä rivisauma, jossa rivisaumaan tarkoitettu lumiestekannake kiinni ja johon kotelo on kiinnitetty pulteilla.

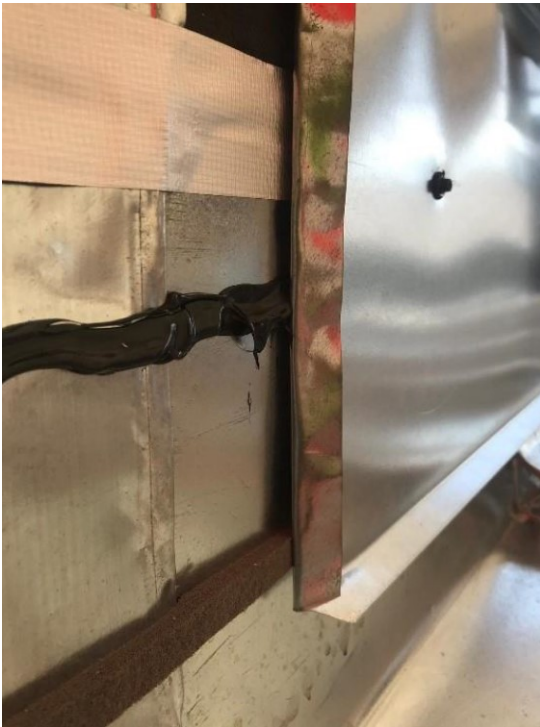
Kuva 35. Harjakotelon ylösnoston tiiveyden varmistus paisuntanauhalla ja tiivistysmassalla

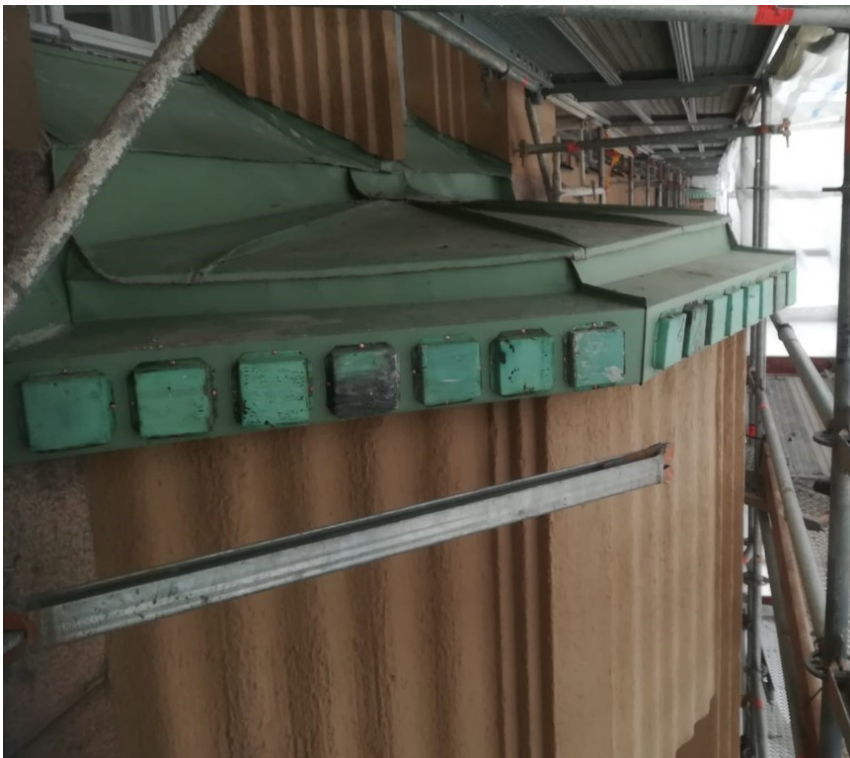
Pellitys uusittiin myös erkereiden päälle, jotka eivät varsinaiseen vesikattoon liittyneet. Neljä erkereistä oli tehty sinkitystä pellistä ja kaksi kuparista. Kupariset erkkerit uusittiin esipatinoidulla kuparilla, jotta ne näyttäisivät vihreiltä niin kuin aiemmin. Vanhat alkuperäiset kupariset koristenappulat säilytettiin ja asennettiin uuden esipatinoidun kuparin päälle (Kuva 39).

Kuva 39. Kuparierkkeri uusittuna sekä vanhat alkuperäiset kuparikoristeet asennettuna
