JONNE KOIVUMÄKI

# **Tasarakenteisen katon korjaus- suunnitelman laatiminen**

RAKENNUS- JA YHDYSKUNTATEKNIikka  
2021

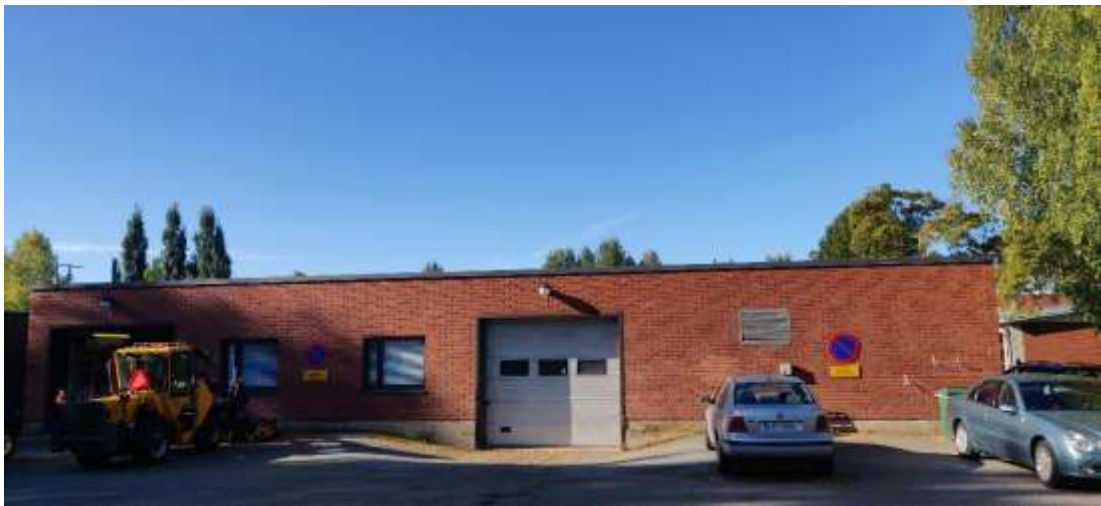
Kuva 1. Kohteen julkisivu (2020-11-18)

Tämän opinnäytetyön kohteena toimii Ulvilan kaupungin lämpölaite nimeä käyttävä rakennus, joka näkyy kuvassa 1. Kohde sijaitsee Välskärintiellä Ulvilan sairaalan tuntumassa. Rakennus on toiminut Ulvilan kaupungin puistopuolen tauko-, toimisto- sekä varastotilana. Rakennusta käyttää päivittäin noin 10 henkilöä, joten rakennuksen käyttötarve on kohtalainen ja se sijaitsee hyvällä paikalla puistopuolen työkohteisiin nähden. Rakennuksen katon kunto on ajan- saatossa heikentynyt ja se on aiheuttanut vaurioita alapuolisiin rakenteisiin. Tässä opinnäytetyön osiossa käydään läpi korjaustarpeiden vaikutus ja ohjataan korjaus niin, että saadaan toimiva ja tiivis katto myöhempiä sisäpuolisia korjauksia varten.

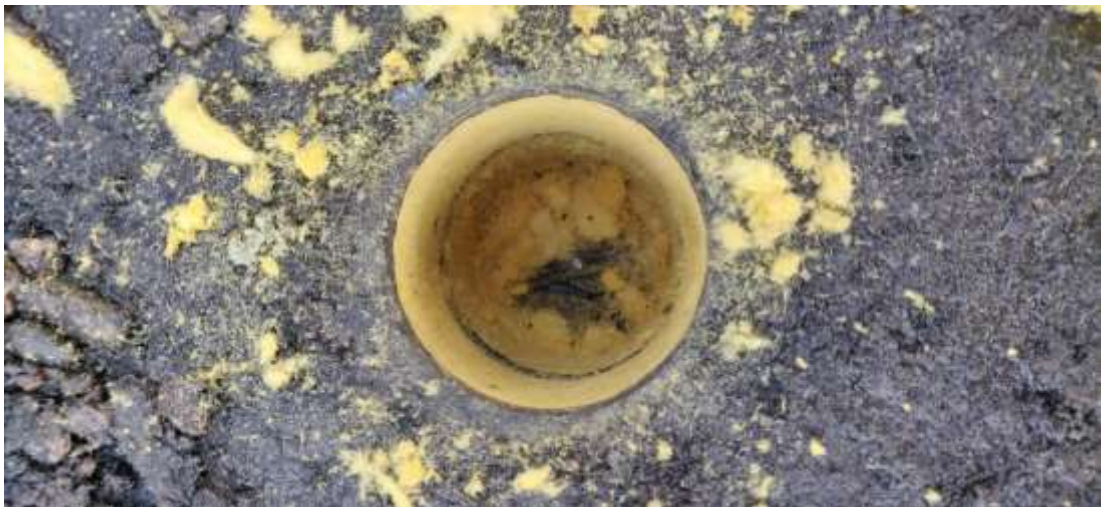
Uvilan kaupungin puistopuolen taukotilana ja varastona toimiva lämpölaitos. Rakennukseen tehtiin pintapuolinen kuntoarvio, lukuun ottamatta asbestinäytteitä varten kuppiterällä tehtyä reikää. Rakennuksen ontelolaatan ja bitumin välisistä rakenteista ei löytynyt mitään dokumenttia. Kuvassa 2 näkyy Asbestinäytettä varten tehty reikä, josta pystyttiin helposti selvittämään rakennekerrokset. Rakennuksen kattona on tasakattoinen bitumihuopa päällysteinen rakenne. Huopaa on asennettu kaksi kerrosta ja Tämän alla 2-kerroksinen kovavilla 200 mm, joiden välissä ja alapuolella bitumihuopa. Ontelolaatan päällä on vesieriste, jonka epäillään sisältävän asbestia ja tämä tulee tutkia ennen purkutöiden aloittamista.

Kuva 2. Näyttereikä (Jonne Koivumäki 2020-11-18)

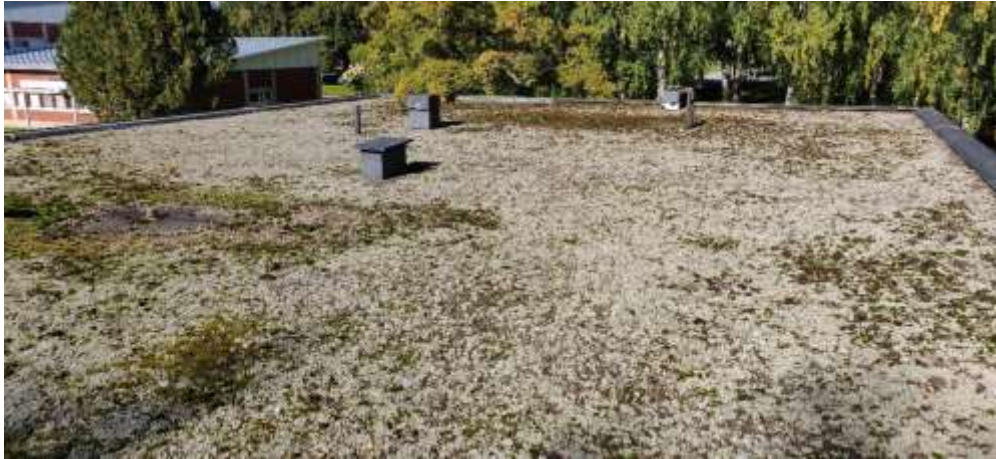
Kuva 3. Katon sammaloituminen. Jonne Koivumäki (2020-08-21)

Lämpölaitoksen vanha katto on bitumihuopa, jonka käyttöikä on 25–35 vuotta. Bitumin päälle on levitetty lekasora. Lekasora pitäisi tietyn ajan välein huoltaa, tämä on jätetty kuitenkin huomioimatta ja katosta on tullut riskirakenne tämän myötä. Kuvassa kolme näkyy, kuinka katto on sammaloitunut ja tukkinut veden pääsyn kaivolle. Katon sadevesijärjestelmä olisi varmasti toimiva, jos ei sammal olisi peittänyt kaikkia veden kulkureittejä.

Sadeveden poistumisjärjestelmänä toimii kaksi kaivoa, kun nämä eivät ole parhaassa toiminta kyvyssään tulee suuri riski, että vesi kerääntyy katolle ja tekee vaurioita rakenteille. Rakennuksen sisätiloissa on kosteusvauriota vuodoista johtuen. Kallistukset tasakatolla on tehty oikein, mutta katon hoitamattomuuden vuoksi sammal ja lekasora estävät veden pääsyn kaivoon ja kaivolta putkistoihin.

Kuntoarviolla pyrittiin selvittämään katon kunnan puolesta aiheutuneet vauriot ja kartoittamaan nämä. Katon korjauksen yhteydessä ulkopuolista sadevesijärjestelmää parannetaan. Vanhana sadevesijärjestelmänä toimii kaksi kattokaivoa, jotka on ohjattu rakennuksen reunalla sijaitsevaan ainoaan kaivoon. Vanhojen kattokaivojen läpiviennit tukitaan korjauksen yhteydessä.

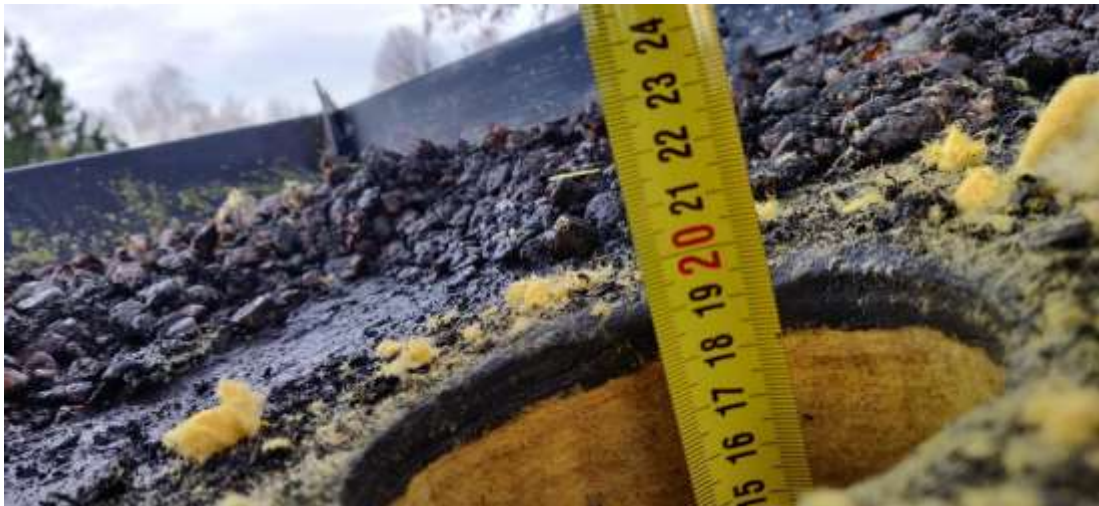
Rakennus on rakennettu aikana, jolloin asbesti oli erittäin yleistä rakennusmateriaalia ja käytännössä voi sanoa, että tästäkin rakennuksesta sitä varmasti löytyy. Mittaamistamme paikoista sitä ei kuitenkaan löytynyt ja se tulee esiin tuloskortista kuvassa 6. Mittaukset suoritettiin tekemällä kuppiterällä reikä bitumin läpi ontelolaatan yläreunaan asti, tämä näkyy kuvassa 5. Tästä otettiin päällimmäisestä bitumista, sekä villojen välisestä välibitumista pala. Palat lai-

tettiin tiiviiseen pakettiin, jotta koepaloista saataisiin mahdollisimman tarkka tulos. Koepalat lähetettiin Tampereelle Labroc Oy yrityksen tutkittavaksi. Näytteiden tulokset, jotka otettiin 18.11.2020 osoitti, että bitumihuopa sekä välibitumi eivät sisällä asbestia. Kuitenkin ennen purkutöiden aloittamista on myös vesieristeestä tehtävä haitta-aine tutkimus. Koepaloja varten tehty reikä täytettiin uretaanilla ja päälle asennettiin väliaikainen bitumi.

Kuva 5. Näyttereikä (Jonne Koivumäki 2020-11-18)

1	Bitumihuopa + liima: vesikate pinnoite	EM	Ei sisällä asbestia.	
2	Bitumihuopa + liima: eristeiden välinen kerros	EM	Ei sisällä asbestia.
