# Ruoveden Pusunrinteen kerros- taloalueen korjaussuunnitelma

OPINNÄYTETYÖ  
Toukokuu 2021

Rakennusarkkitehdin tutkinto-ohjelma

SÄVELÄ, AINO:  
Ruoveden Pusunrinteen kerrostaloalueen korjaussuunnitelma

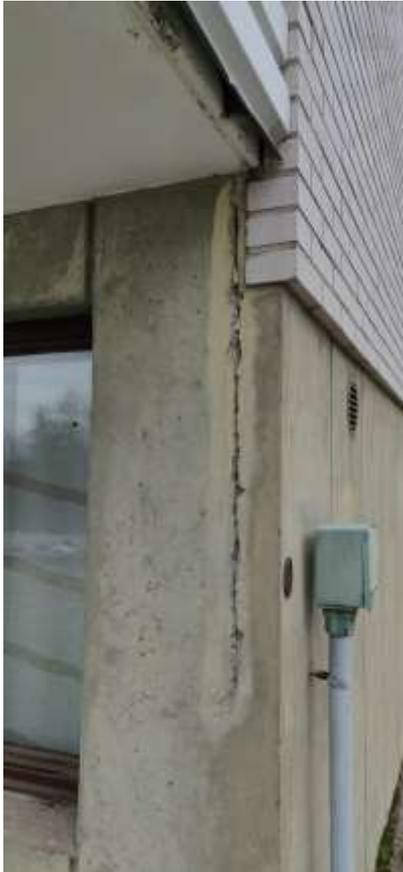
B-rakennuksen perustusten kuntoa ei olla pystytty selvittämään aistien avulla, mutta tarkastuksen yhteydessä on havaittu halkeamia ja lohkeamia sekä maalipinnan hilseilyä rakennuksen sokkelissa. B-rakennuksen sokkelin vaurioita on kuvattu kuvissa 5 ja 6. Julkisivun kuntoon liittyen raporttiin on kirjattu lähinnä liikkaisuuteen ja kulumiseen liittyviä havaintoja. Lisäksi raportissa mainitaan ikkunoiden karmien olevan ikäänntyneen näköisiä ja niiden maalipintojen olevan kuluneita. Osa ikkunoista ei sulkeudu kunnolla ja jotkut tuuletusluukut eivät toimi toivotulla tavalla. Myös ulko-ovissa on havaittu kuluneisuutta ja satunnaisia vau-

KUVA 5. Halkeama rakennuksen sokkelissa. (Keskinen 2020)

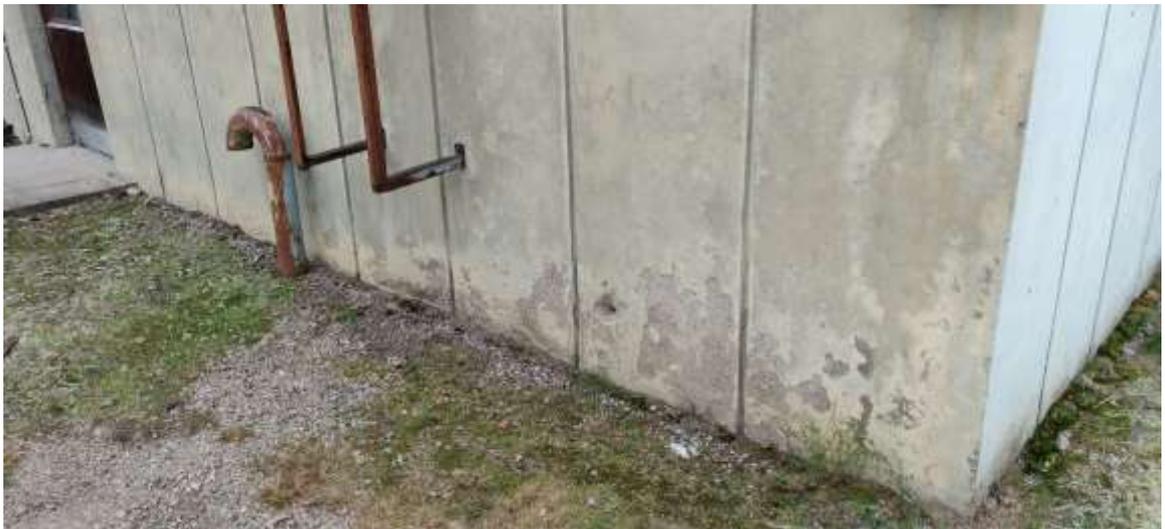
KUVA 6. Rakennuksen sokkelissa on havaittu kuluneisuutta. (Keskinen 2020)

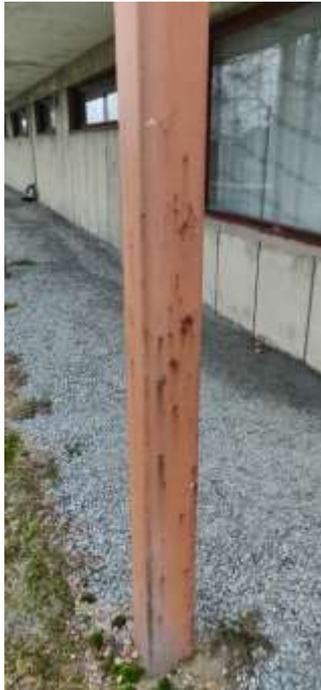
Huoneistojen parvekkeiden parvekelaattojen alapinnoilla on havaittu maalihilseilyä, mutta muutoin laatat vaikuttavat olevan hyvässä kunnossa aistienvaraisesti tutkittuna. Metallisten pilareiden pinnoilla on havaittu olevan likaa ja vaurioita (kuva 7). Lisäksi parvekkeiden käsijohteet ja kaiteet ovat likaiset ja kuluneet (kuva 8). Sisäänkäyntien portaissa on huomattu lohkeamia ja likavärjäytyksiä, ja osa niiden pintabetonilaatoista on rikkoutunut (kuva 9). Raportin mukaan sisäänkäyntien kaiteet sen sijaan olivat hyvässä kunnossa, lukuun ottamatta niiden kulunutta maalipintaa (kuva 9). Toimenpide-ehdotuksina raporttiin on kirjattu portaiden betonirakenteiden korjaaminen ja maalaaminen, pintalaattojen uusiminen sekä porraskaiteiden maalaaminen. Taulukossa 2 on esitetty rakenteisiin liittyvät toimenpide-ehdotukset, jotka raportissa on mainittu.

KUVA 7. Parvekkeiden metallirakenteet ovat osittain ruostuneet. (Keskinen 2020)

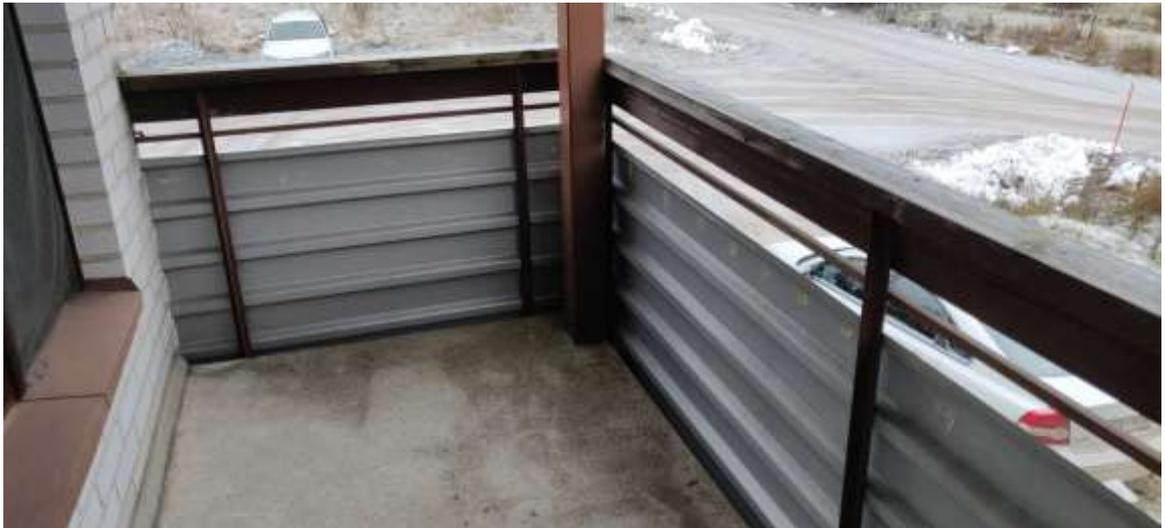
KUVA 8. Parvekkeiden käsijohteet ja kaiteet ovat kuluneet ja likaiset. (Keskinen 2020)

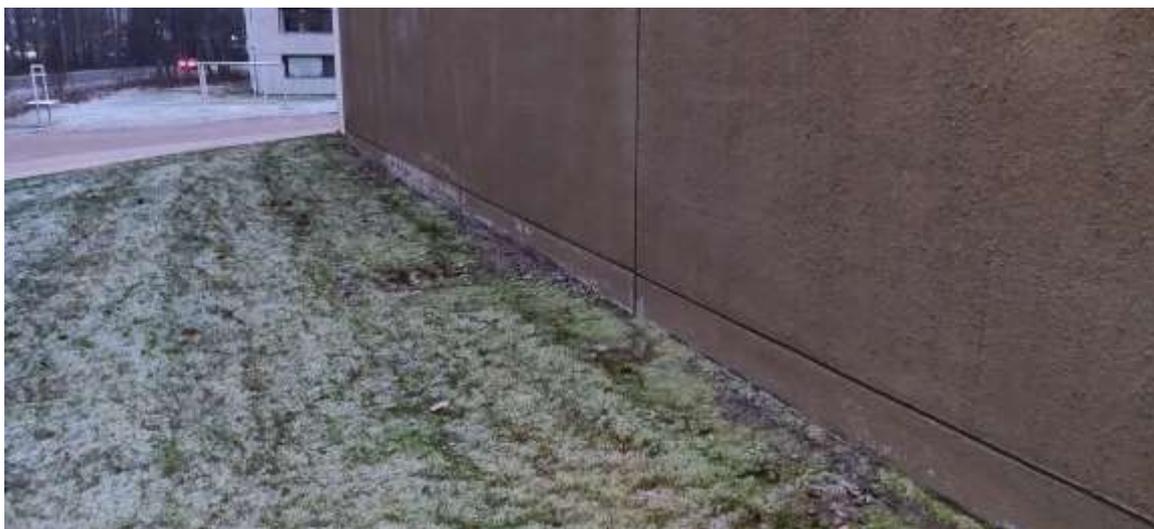
D-rakennuksen pohjakerroksen ulkoseinän alaosassa on havaittu maalin hilseilyä (kuva 10), jonka on aiheuttanut osittain vajavaisesti rakennuksesta poispäin kallistava maa. Muussa julkisivussa on tarkastuksen yhteydessä havaittu huomattava määrä likaa ja rakennuksen elementtisaumat olivat osittain tai kokonaan kuluneita, kuten kuvasta 11 voi nähdä. Parveke-elementit on todettu silmäääräisesti huonokuntoisiksi, johtuen elementtien halkeiluista ja rapautumisesta. Etenkin parvekelaattojen yläpinnoilla näkyvät laattojen raudoitteet (kuva 12), mikä vähentää huomattavasti niiden kestävyttä. Myös parvekkeiden vedenpoistojärjestelmien toiminnassa on havaittu huomattavia puutteita, sillä valuva vesi on päässyt kastelemaan parvekkeiden seinä- ja lattiapintoja. D-rakennuksen ikkunoiden ja ovien osalta huomiot ovat hyvin samankaltaisia B-rakennuksen kanssa. Ikkunoiden puukarmien todetaan olevan huonossa kunnossa ja kuluneita ja osa tuuletusluukkujen rutilöistä on osittain irronnut (kuva 13). D-rakennuksen rakenteiden toimenpide-ehdotukset on esitelty taulukossa 4.

KUVA 10. Pohjakerroksen ulkoseinän alaosasta on hilseillyt maali. (Keskinen 2020)

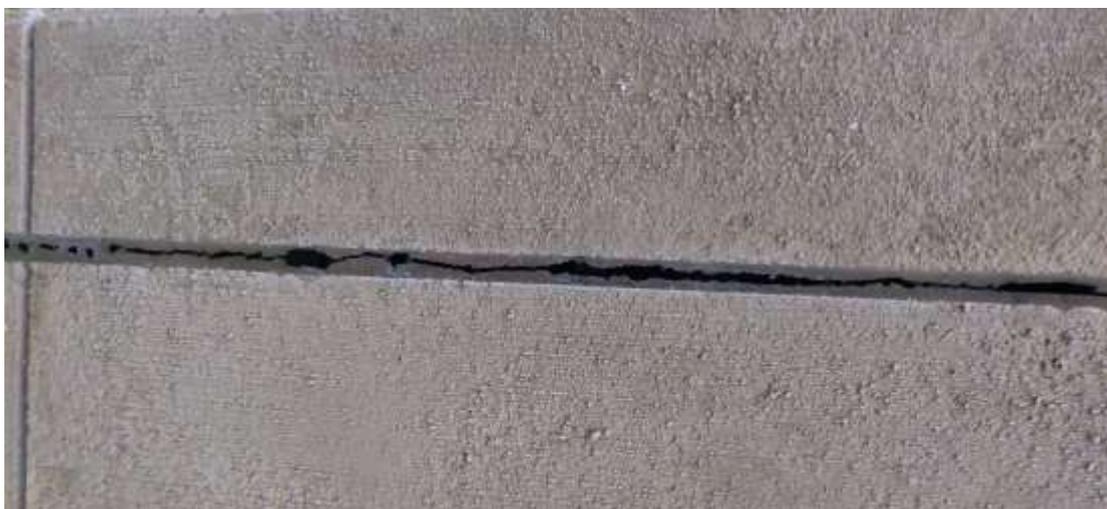
KUVA 11. Rakennuksen elementtisaumat ovat kuluneet. (Keskinen 2020)

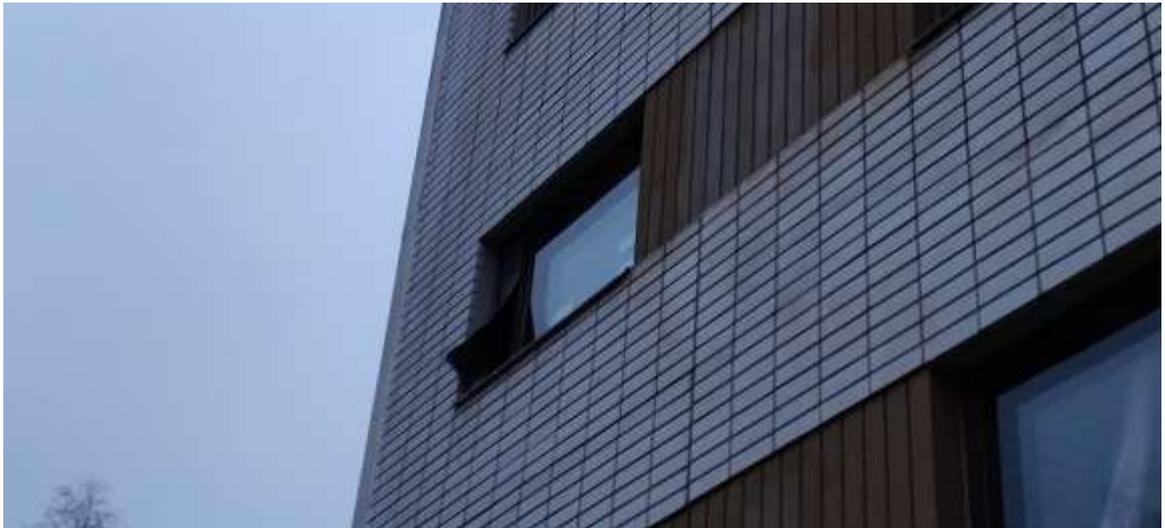
KUVA 13. Tuuletusluukun suojaritilä on osittain irronnut. (Keskinen 2020)

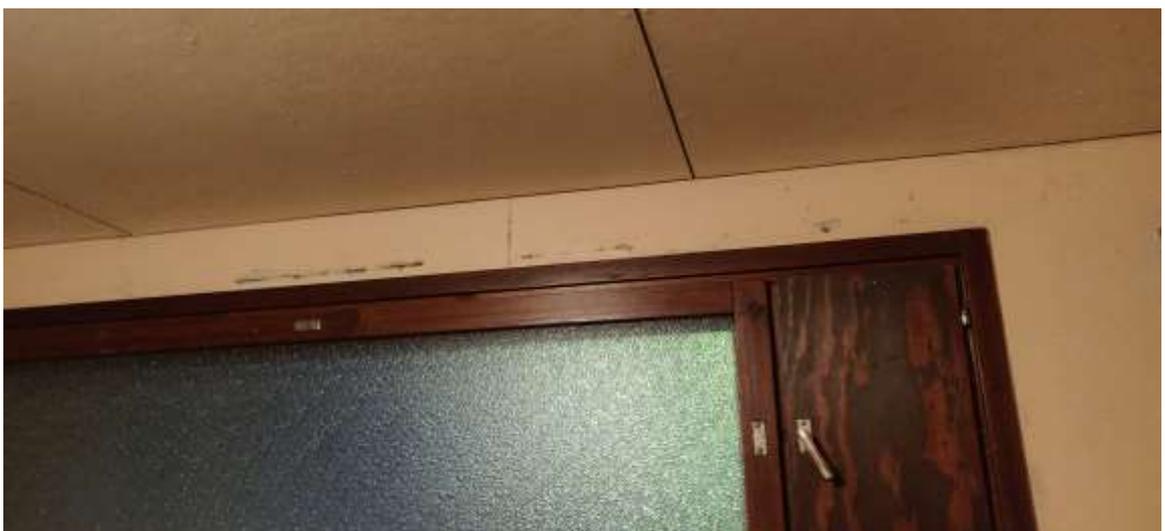
KUVA 14. Ikkunan yläpuolisten rakenteiden raudoitteet ovat näkyvissä sisäpuolelta. (Keskinen 2020)

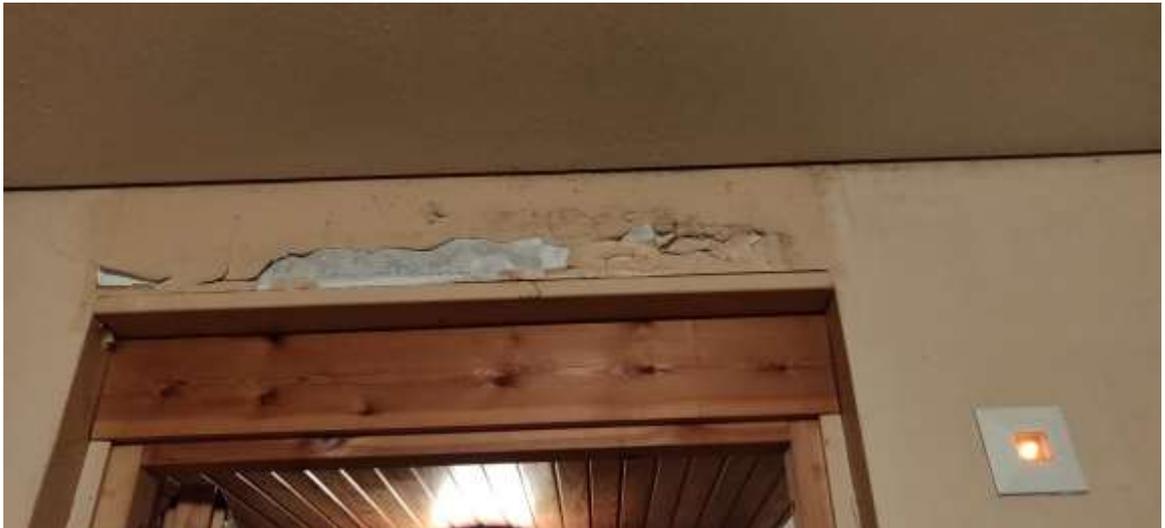
KUVA 15. Pukuhuoneen maali- ja tasoitepinnat ovat kärsineet kosteudesta. (Keskinen 2020)

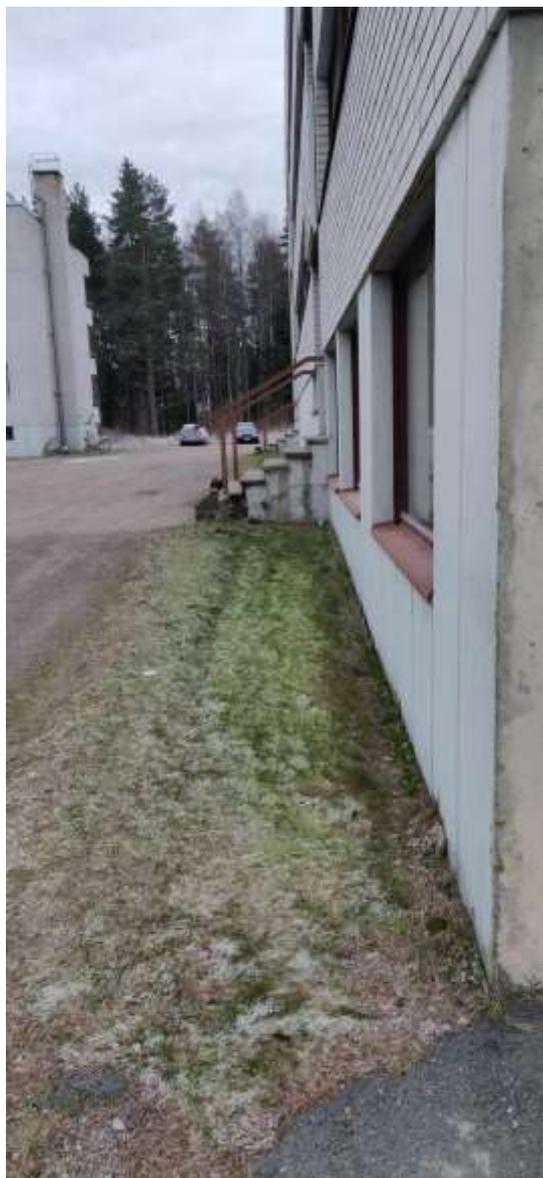
Kuva 3. Seinän vierustan maanpinta ei vietä tarpeeksi pois päin rakennuksesta.

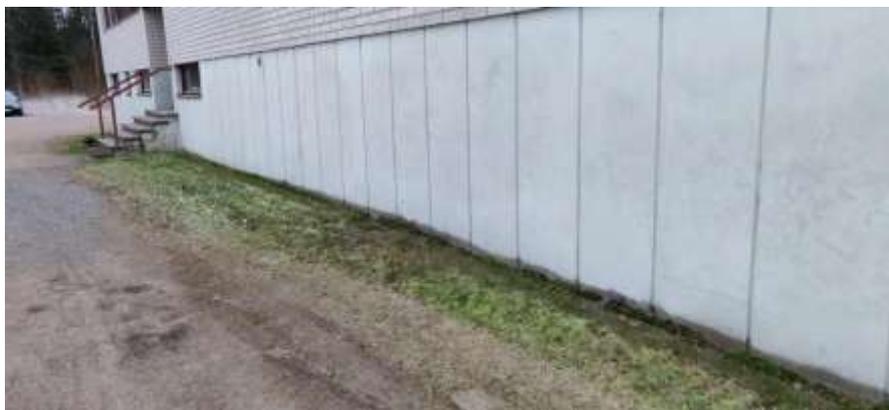
Kuva 5. Seinän alareunan maalipinta on hilseillyt.

- Sokkeleiden maalaaminen
- Halkeamien/lohkeamien betonikorjaaminen

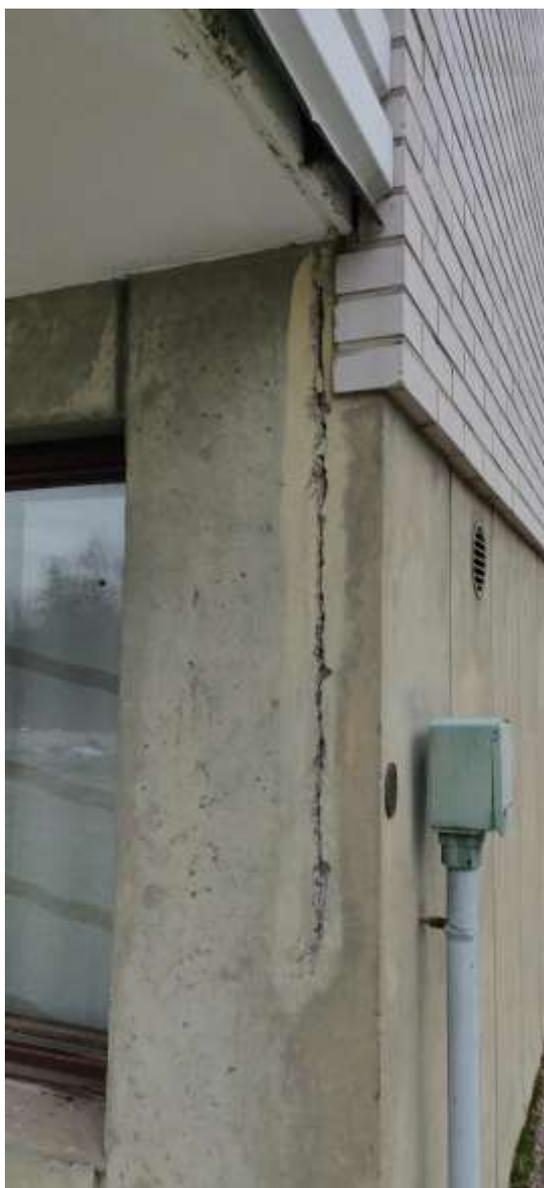
Kuva 7. Myös rakennuksen nurkassa on halkeama.

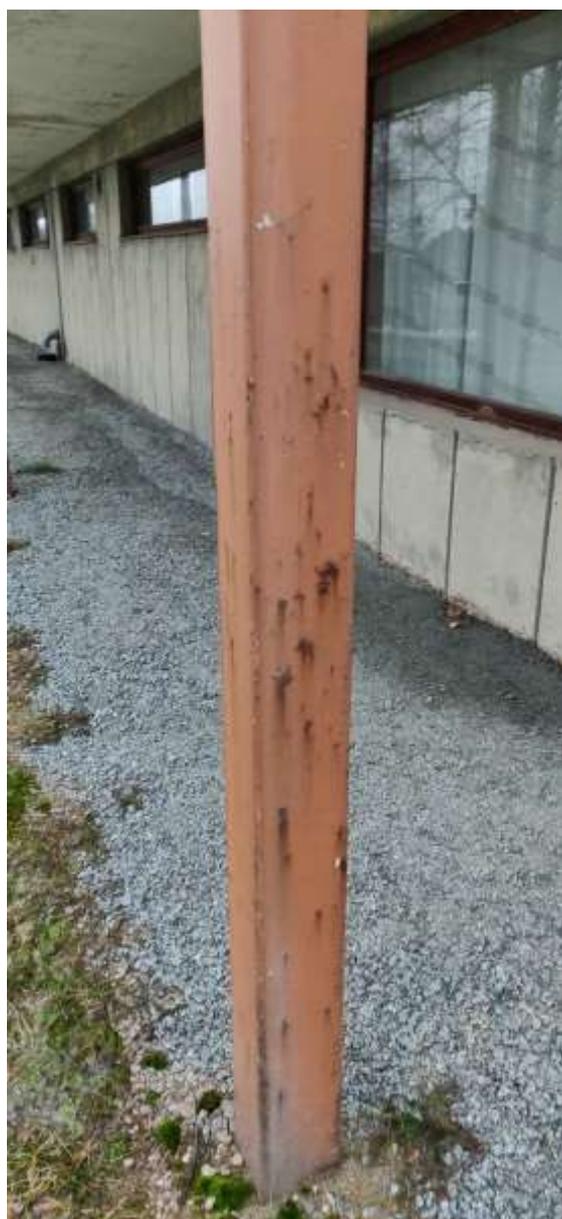
**Kuva 14. Parvekkeiden metallirakenteissa havaittiin ruostetta.**

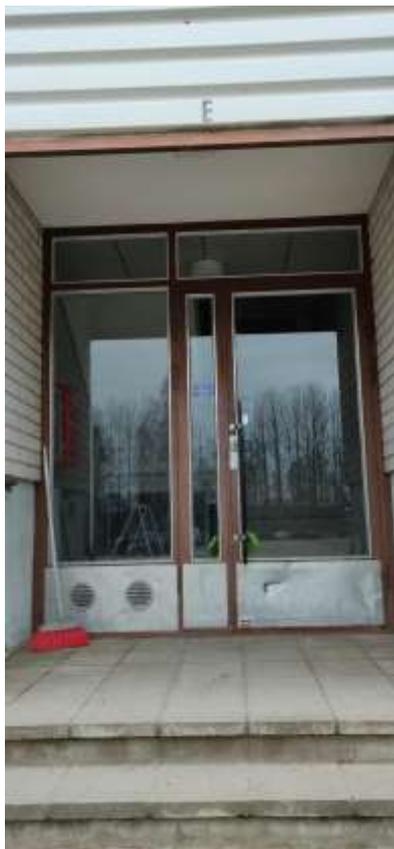
**Kuva 22. Ulko-ovien potkupellit ovat vaurioituneet.**

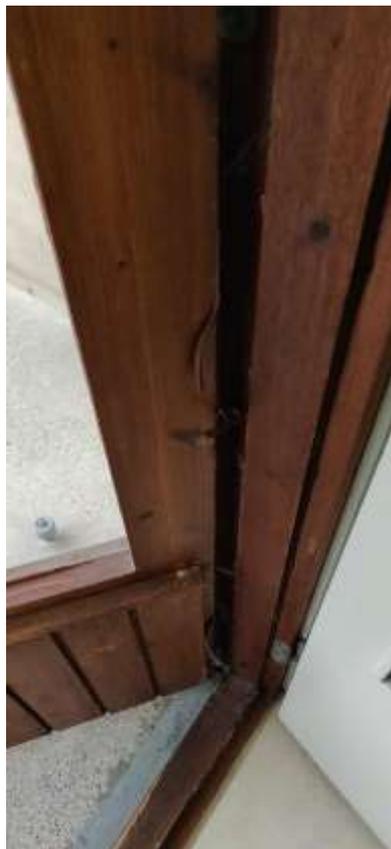
**Kuva 23. Parvekeovet ovat huonossa kunnossa ja niiden toiminta on puutteellista.**

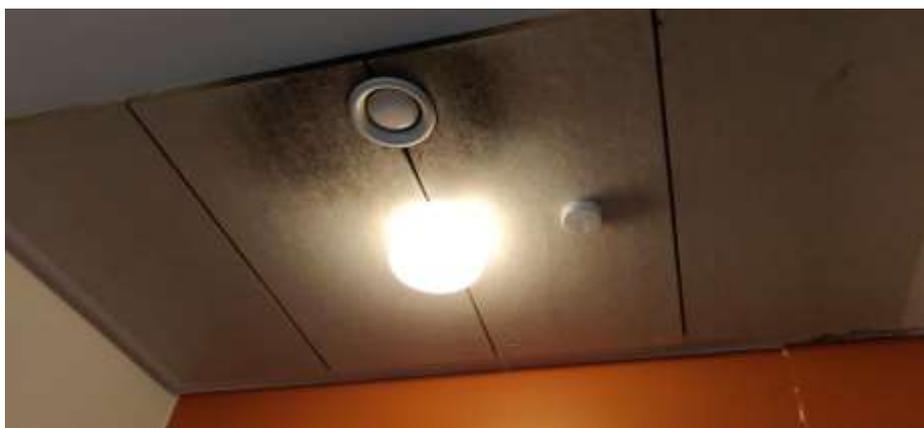
Kuva 24. Äänenvaimennuslevyt ovat likaantuneet ilmanvaihtokanavan läheisyydestä.

- Yleisten tilojen seinien ja kattojen maalaaminen
- Pohjakerroksen lattioiden maalaaminen
- Ylimpien kerrosten äänenvaimennuslevyjen uusiminen
- Portaen askelman korjaaminen
- Taloyhtiösaunan, pesutilojen ja pukuhuoneiden uusiminen

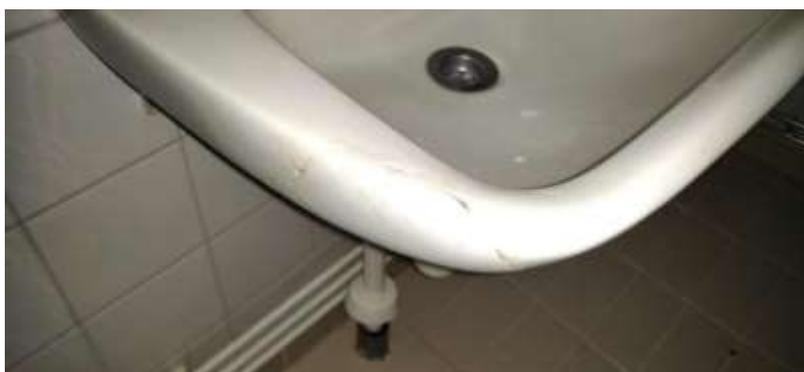
Kuva 38. Lavuaarissa on vaurioitunut.

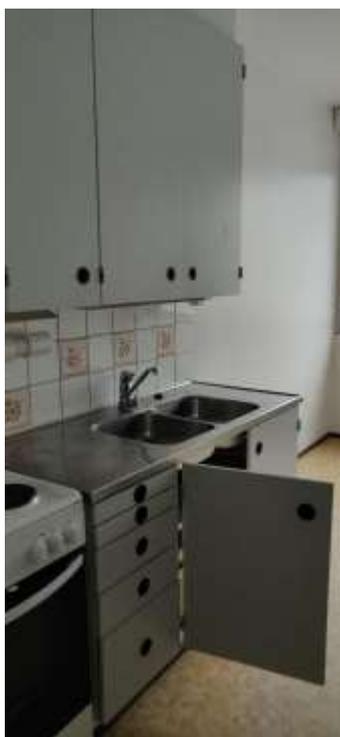
Kuva 39. Keittiökaapit ovat alkuperäiset.

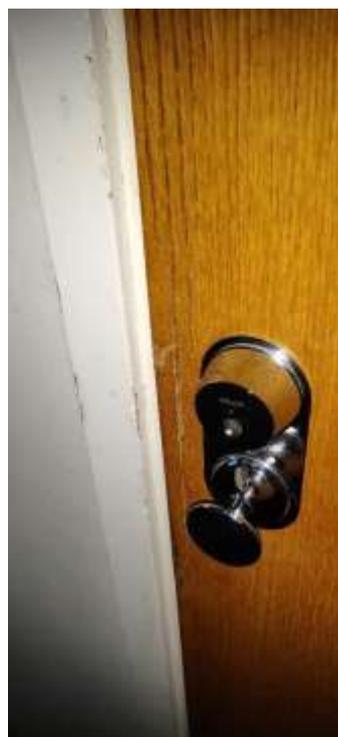
Kuva 40. Huoneiston ulko-ovessa on halkeama.

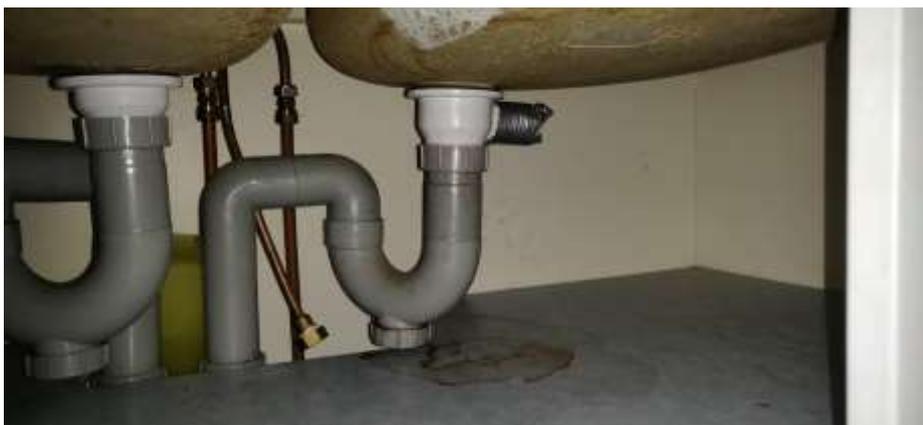
Kuva 41. Keittiön lavaarin poistoputken liitintää ei ole tulpattu asianmukaisesti.

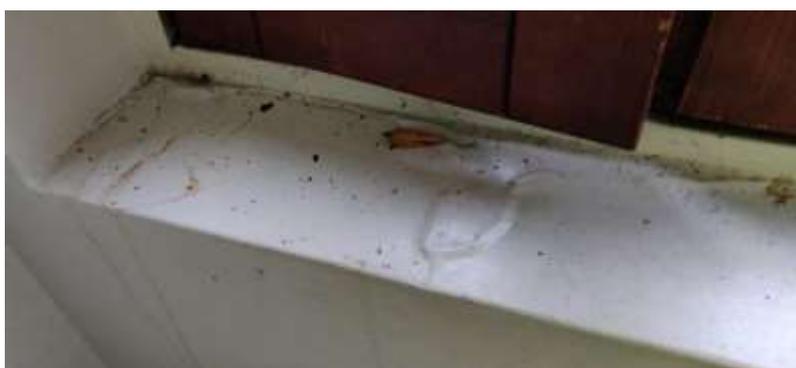
**Kuva 44. Keittiön ikkunapenkillä oli merkkejä kosteudesta. Kohonneita pintakosteusarvoja ei havaittu.**

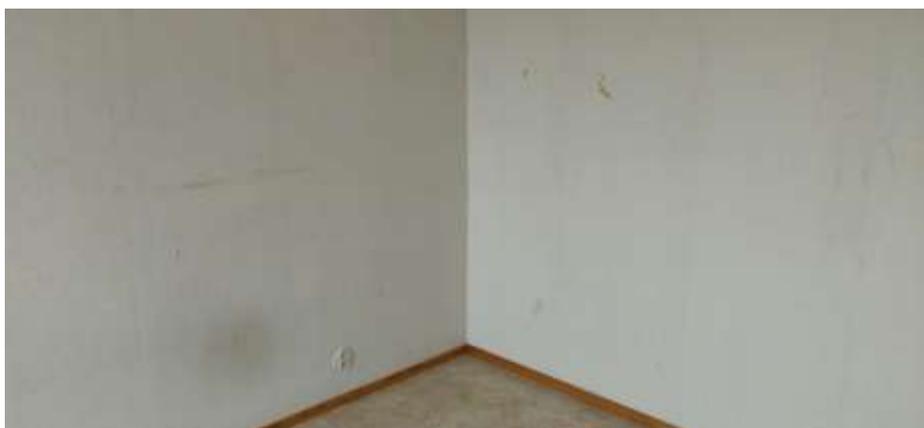
**Kuva 45. Huoneiston seinäpinnat ovat kuluneita ja likaisia.**

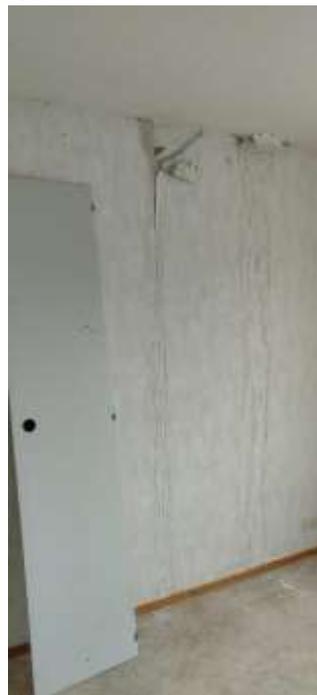
**Kuva 47. Makuuhuoneen katossa ja seinässä on kosteudesta aiheutuneita jälkiä, joissa havaittiin kohonneita pintakosteusarvoja.**

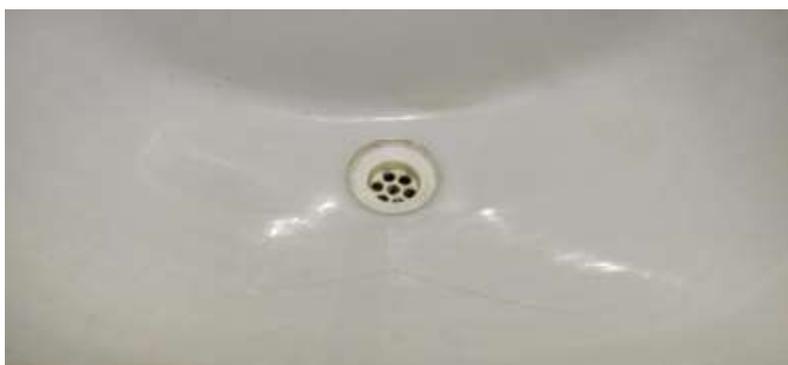
**Kuva 60. Wc:n lavuaarissa on halkeama.**

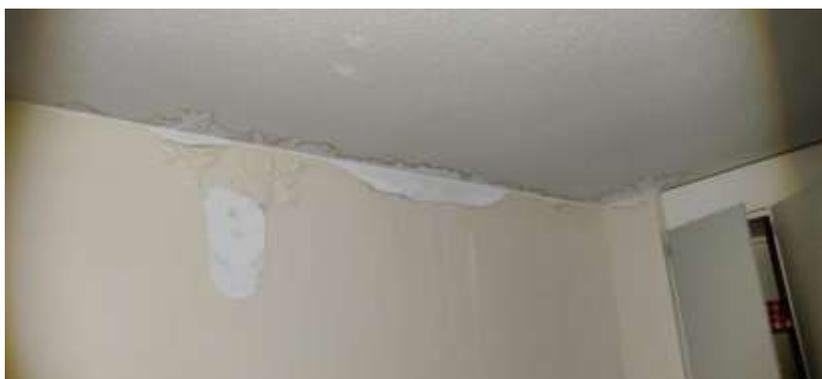
**Kuva 74. Myös makuuhuoneen katossa ja seinässä on kosteudesta aiheutuneita jälkiä. Katossa on kohonneita pintakosteusarvoja.**

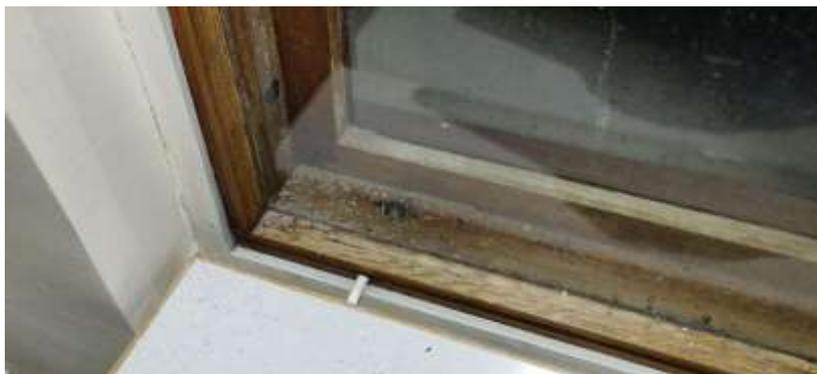
**Kuva 75. Huoneiston ikkuna on huonossa kunnossa.**

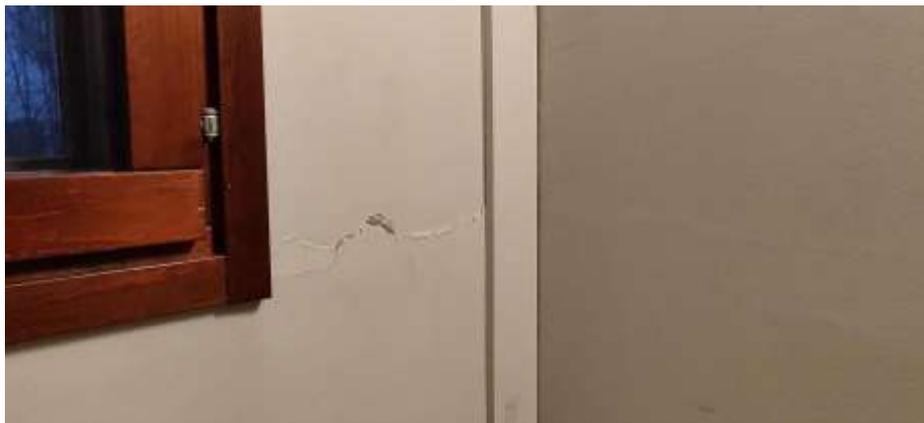
Kuva 6. Porrashuoneiden ikkunoiden pielet on halkeillut.

- Sisäpuolen halkeamien korjaaminen
- Julkisivun puhdistaminen
- Julkisivun uudelleen maalaaminen
- Elementtisaumojen uusiminen

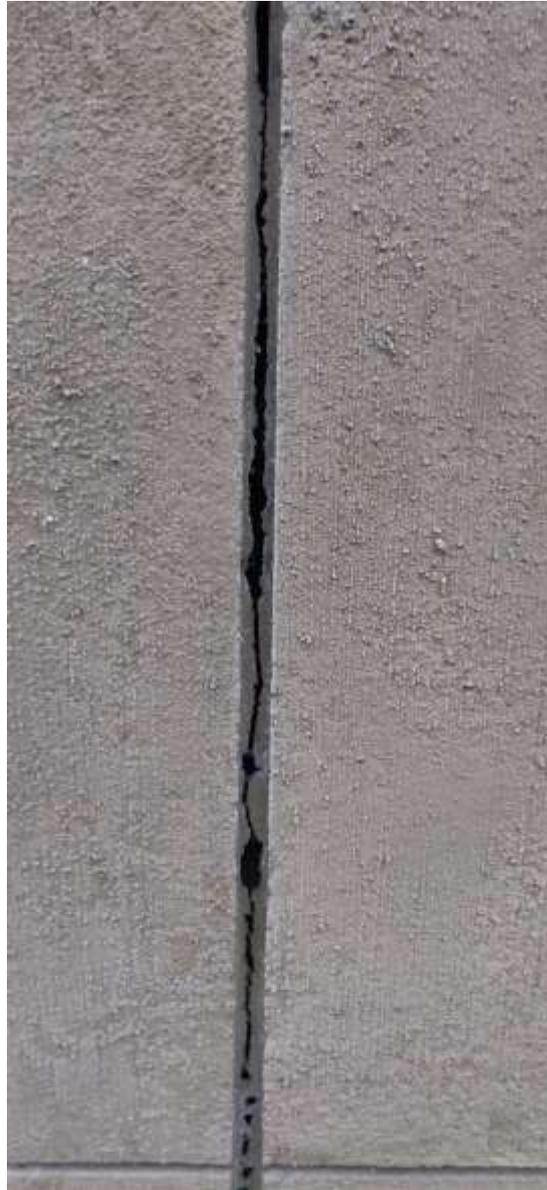
**Kuva 8. Rakennuksen elementtisaumat ovat erittäin kuluneita.**

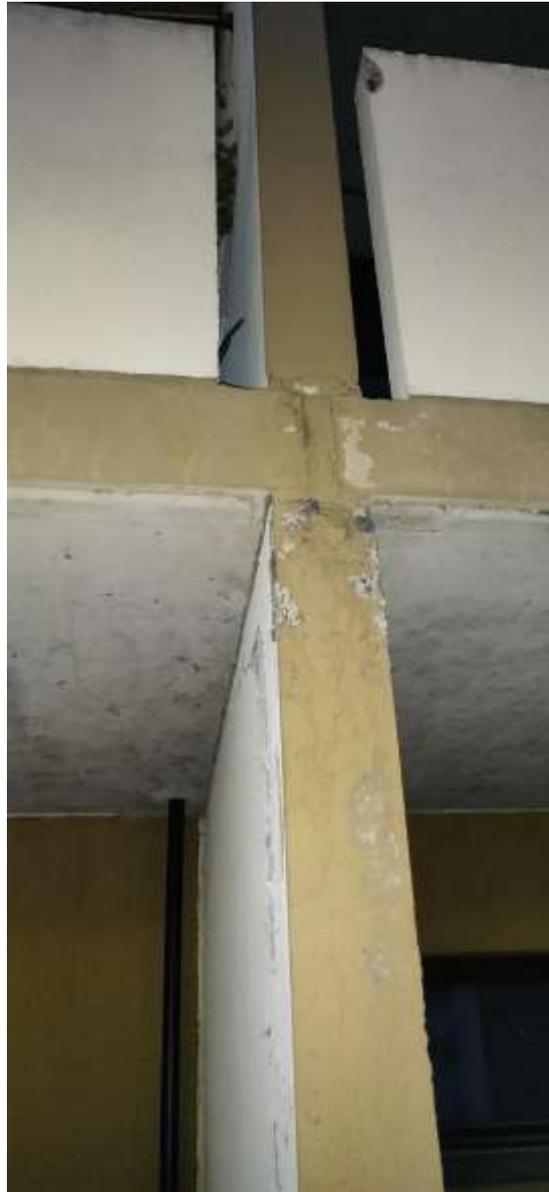
Kuva 9. Parvekkeiden elementtirakenteet ovat lohkeilleet huomattavasti.

- **Parvekkeiden purkaminen ja rakentaminen uudelleen**

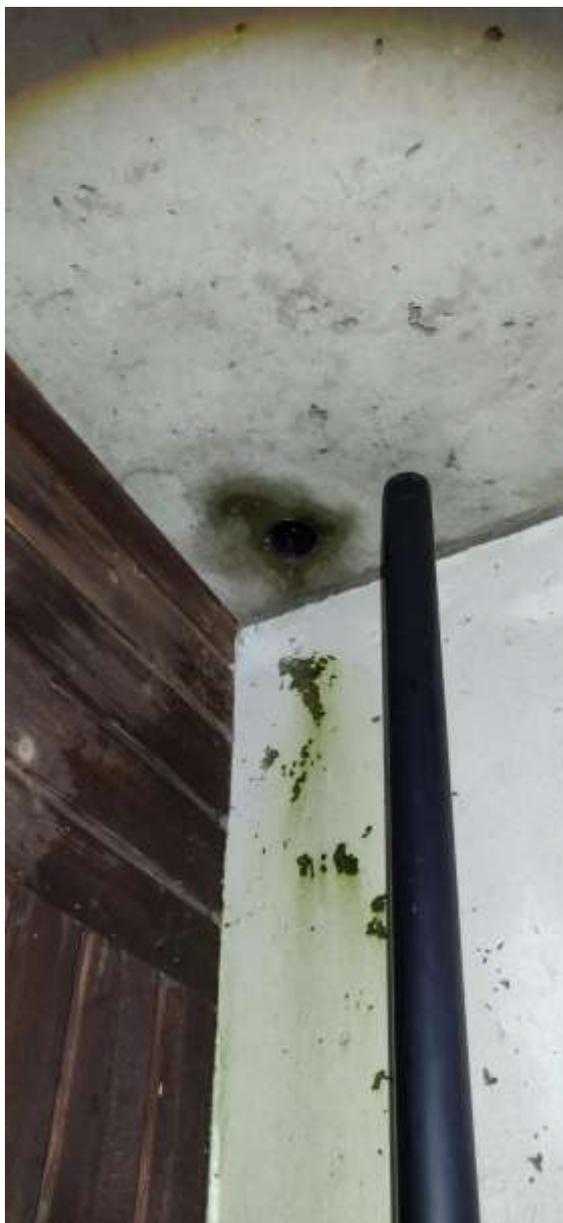
Kuva 12. Osa parvekkeiden vedenpoistoputkista on irti.

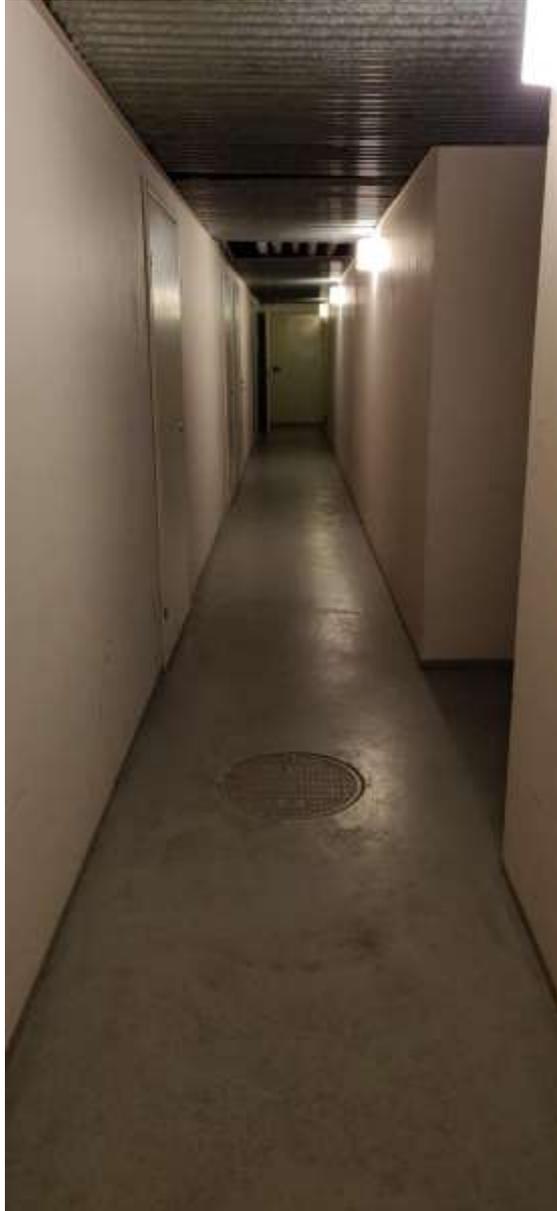
Kuva 19. Pohjakerroksen käytävien maalipinnat ovat kuluneita.

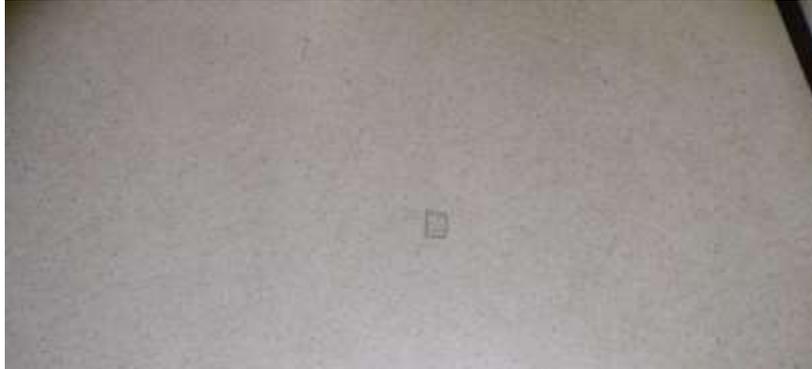
**Kuva 24. Lattia- ja seinäpinnoissa on vähäisiä vaurioita.**

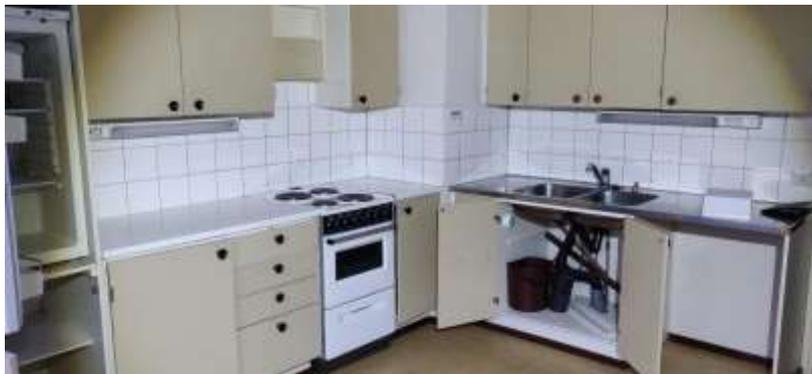
**Kuva 25. Keittiökaapit ovat vielä käyttökelpoisia.**
