Opinnäytetyö (AMK)

2021

Tommi Kulmala

TUULETTUVAN ALAPOHJAN JA PUUKOOLATUN LATTIAN SANEERAUS

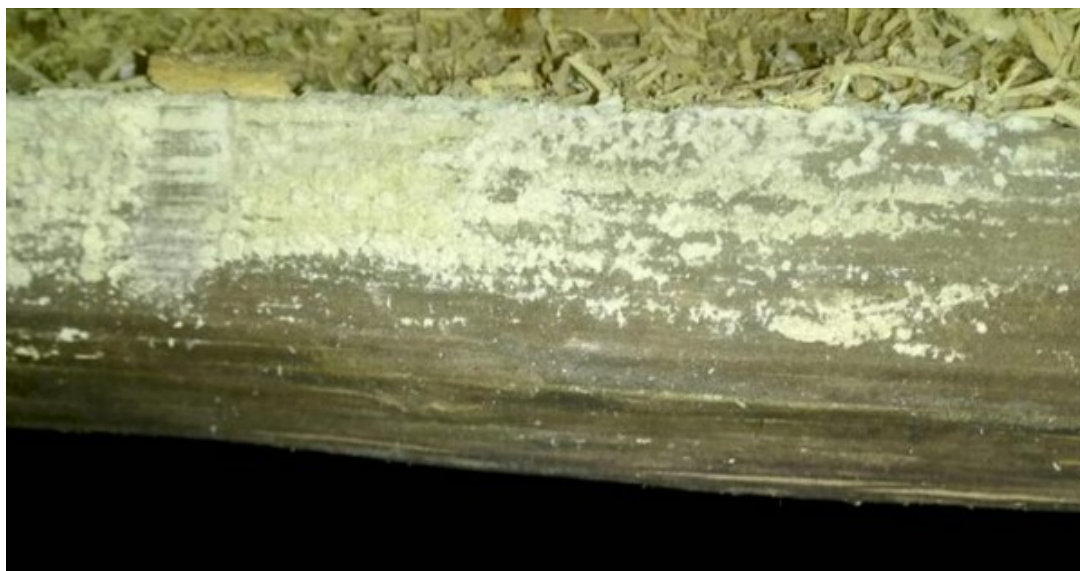
Suurin ongelma 1930-luvun alussa rakennetun alapohjan osalta oli puutteellinen tuuletus. Lisäksi alapohjan kosteusrasitusta oli lisännyt maapohjan kapillaarinen maa-aines. 1930-luvun alussa valmistuneen alkuperäisen rakennuksen osalta ryömintätilan tarkastuskäynti paljasti, että alapohja oli tullut tiensä päähän. Kannatinlaudoissa ja osassa primääripalkeissa oli silmin nähden huomattavissa olevaa sienirihmastoja (kuva 5). Lisäksi alapohjassa oli paljon pehkaista puuta, joka jäi käteen siihen koskettaessa. Rakennuksen huonetilat ottavat korvausilmaa alapohjasta ja näin homeen haju kulkeutui myös huoneilmaan. Rakennuksen tuulettuva alapohja oli teknisen käyttöikänsä päässä, joten tämän takia oli korkea aika toteuttaa kyseinen saneeraus.

Kuva 5. Tuulettuvan alapohjan rakenteiden kosteusvaurioita.

Lattian purkutyöt aloitettiin purkamalla parkettilattiat ja lattialaudat. Lämmöneristeenä lattiassa oli käytetty sammalta, sekä jossain kohdissa kutteripurua. Vanhat eristeet poistettiin imuauton avulla. Eriste oli kannatinlautojen päällä, osassa kohdissa oli kannatinlautojen päällä myös huokolevy. Vanha lattian runko koostui muutamista noin 200 × 200 mm primääripalkeista joiden päällä oli ”vasoilla” tuettu 50 × 100 mm vanhan lattian niskat. Primääripalkit ja hirsiväliseinät oli tuettu luonnonkivillä maaperästä. Kaikki isot luonnonkivet korvattiin betonianturalla ja valuharkoilla. Tämä tuli tehdä ennen, kuin luonnonkiviä voitiin poistaa. Alapohjan puurakenteista löytyi paljon kosteusvaurioita, joka ilmenee hyvin kuvassa 5. Nämä kaikki purettiin pois, eikä mitään vanhaa puuta jätetty alapohjaan. Ainoat vanhat puurakenneosat, jotka jäivät ryömintätilan puolelle olivat hirsiväliseinät sekä tietysti ulkoseinien alimmaisista hirsistä. Osa ulkohirsiseinistä ja kantavista hirsiväliseinistä jouduttiin puhdistamaan pehkaisesta ja lahosta puusta. Hirren vaurioitunutta aluetta poistettiin niin paljon, että varmistuttiin että kaikkialla oli tervettä puuta. Tällä varmistetaan, ettei puuhun jää kasvustoja tai mikrobeja. Osa ulkoseinien alimmista hirsistä jouduttiin vaihtamaan, josta lisää 4.1.5 otsikon alla. Lisäksi alkuperäisen osan ryömintätalasta poistettiin vanhaa humusmaata noin 20 cm. Humusmaa

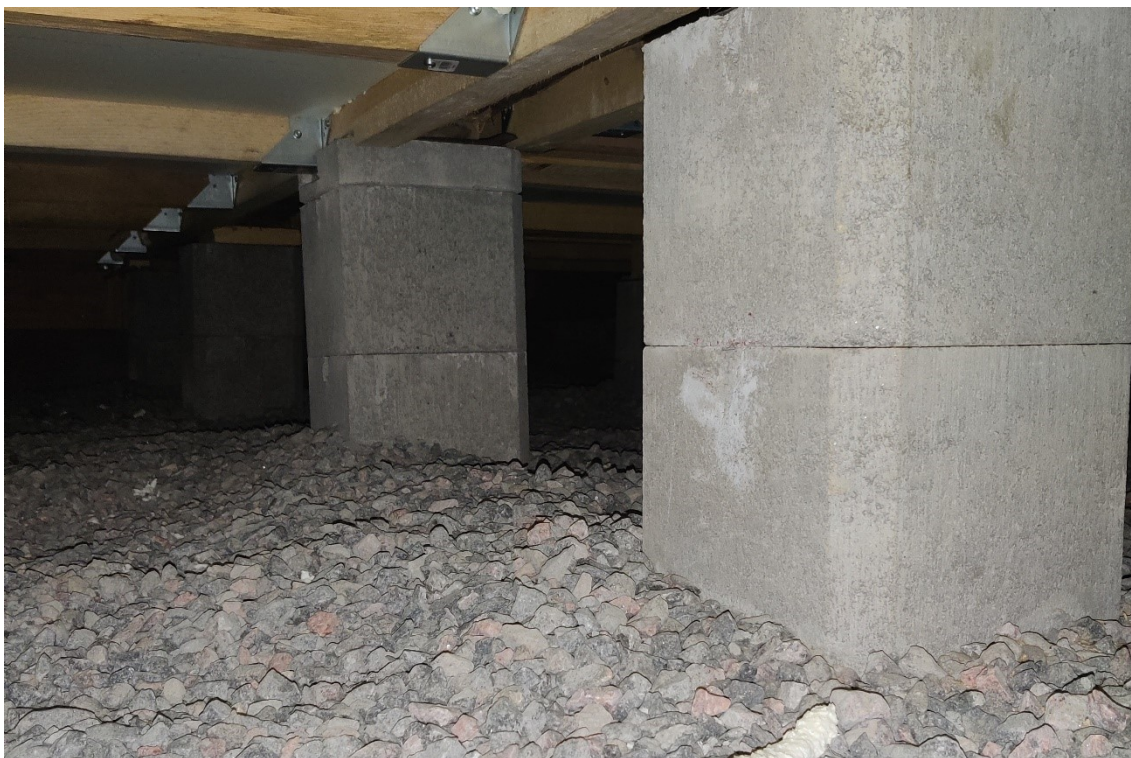
Kuva 6. Väliseinien tuenta.

Kaksi hirsiväliseinistä oli rakennettu luonnonkivien päälle sen ajan rakentamistavan mukaisesti. Näiden kivien viereen valettiin $600 \times 600 \times 200$ mm uudet betonianturat. Anturoiden päälle asennettiin $250 \times 250 \times 200$ mm valuharkot ja nämä valettiin umpeen. Harkkojen päälle asennettiin bitumihuopakaistale, minkä jälkeen hirren ja kiven väliin sovitettiin oikeankokoiset kiilat. Tämän jälkeen vanhat luonnonkivet voitiin poistaa hirsiväliseinän alta. Kuvassa 6 näkyy kyseinen työvaihe valmiina.

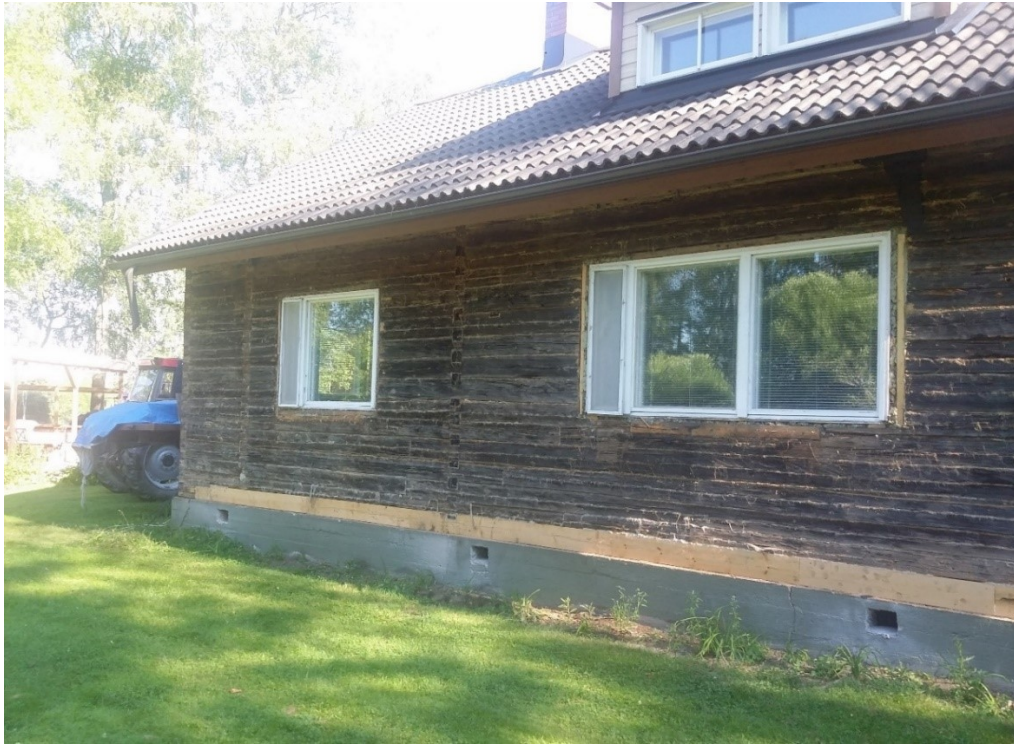
Rakennuksen alimmainen hirsi oli osittain vaurioitunut ulkopuolisesta ja sisäpuolisesta kosteusrasituksesta. Yhdelle pitkälle sivulle ja toiselle päädylle jouduttiin alimmainen hirsi vaihtamaan, koska ne olivat pehkaisia. Alimmaiset hirret vaihdettiin osissa. Moottorisahalla sahattiin noin kahden metrin mittainen alue pois vanhoista alimmista hirsistä. Sokkelin päälle asennettiin uusi huopakaistale ja ylempään hirteen asennettiin pellavavillaa. Toista sivua tunkattiin hieman ylöspäin ja alle asennettiin seinän keskelle uusi 50 × 200 mm puu. Tämän jälkeen molemmille puolille asennettiin samanlaiset puut ja nämä ruuvattiin pitkillä ruuveilla toisiinsa riittävästi kiinni. Samat toimenpiteet tehtiin, kunnes kaikki vaurioituneet alimmaiset hirret olivat vaihdettu uusiin (kuva 7).

Kuva 7. Kesällä 2018 tehtiin julkisivuremontti. Kuvassa näkyy vaihdettu alimmainen hirsi sekä uudet tuuletusluukut.

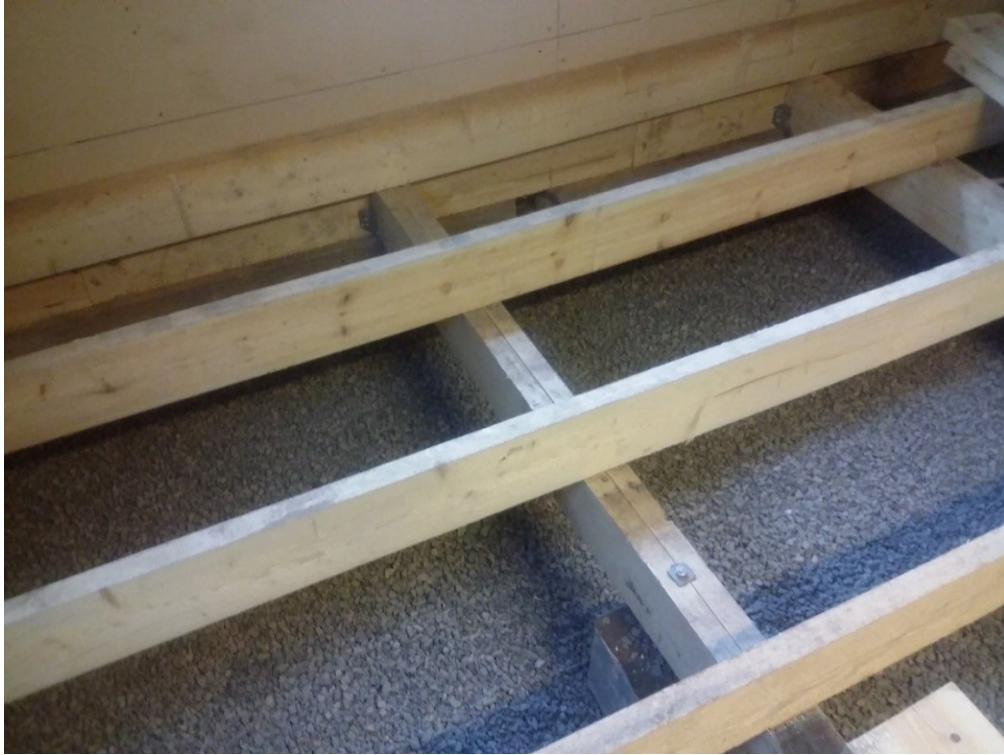
Kuva 8. Lattian runkorakenne, lattiapalkkien alapuolella primääripalkit.

Uusi lattian runko tehtiin 50 × 200 mm:n puutavarasta. Jännevälit kasvoivat joissain huoneissa liian pitkiksi, että rungon alapuolelle tuli asentaa lisätuentaa. Ensin valettiin samankokoiset 600 × 600 × 200 mm betonianturat kuin väliseinienkin alle. Näiden päälle asennettiin valuharkot ja nämä valettiin umpeen. Valuharkkojen päälle leikattiin sopivan kokoinen bitumihuopakaistale, jonka päälle asennettiin 2 kpl toisiinsa kiinni ruuvattuja 50 × 200 mm primääripalkkia. Uuden lattian runko voitiin näiden toimenpiteiden jälkeen rakentaa. Ensin joka huoneeseen asennettiin huoneiden ulkokehälle kiertämään uusi niska ruuvaamalla se vanhaan hirteen kiinni. Hirren ja uuden niskan väliin asennettiin pellavavillaa, sillä vanhan hirren pinta oli epätasainen ja näin siitä saatiin tiivis liitoskohta. Uudet niskat asennettiin primääripalkkien päälle ja niskan päissä palkkikenkien varaan 600 mm:n jaolla (kuva 8).

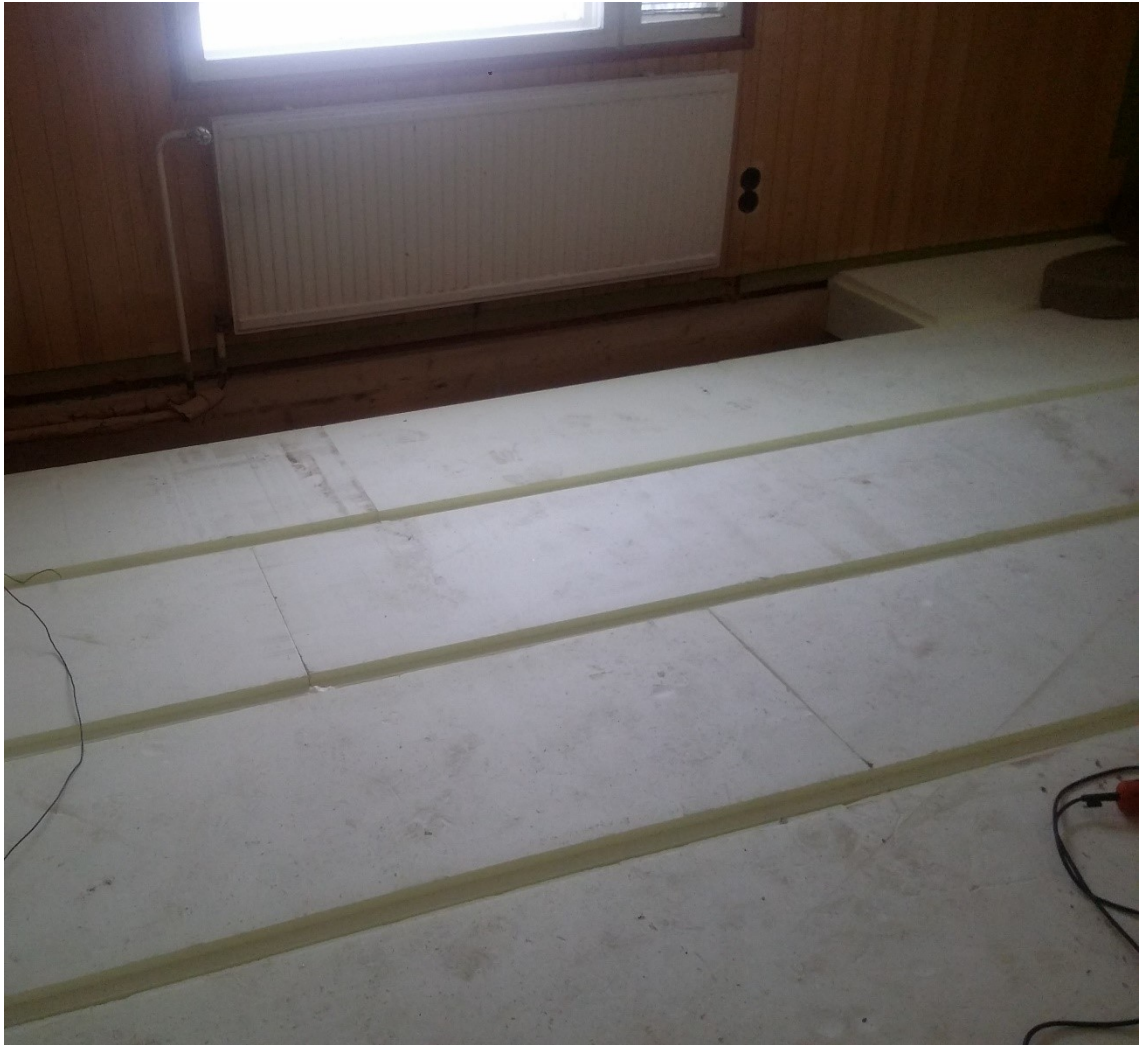
Kuva 9. Lattian lämmöneristeenä 210mm paksu Finnfoam-eristelevy.

Lämmöneristeeksi valikoitui 210 mm paksu Finnfoam-eristelevy. Paksu eristelevy oli 540 mm leveä, joten se sopi 600 mm:n lattiapalkkien jakoon. Kyseisen lämmöneristelevyn käyttö osoittautui hyväksi vaihtoehdoksi tässä kohteessa. Eristelevy asennettiin niin, että ensin uretaanivaahtoa vaahdotettiin levyn reunoille ja sen jälkeen aseteltiin niskojen väliin. Kun levy oli saatu paikoilleen, niin sen päällä pystyi heti kävelemään tuotteen puristuslujuuden ja jäykkyyden johdosta. Samalla työvaiheella saatiin tehtyä lattian lämmöneristys, tuulensuoja sekä höyrynsulku (kuva 9).

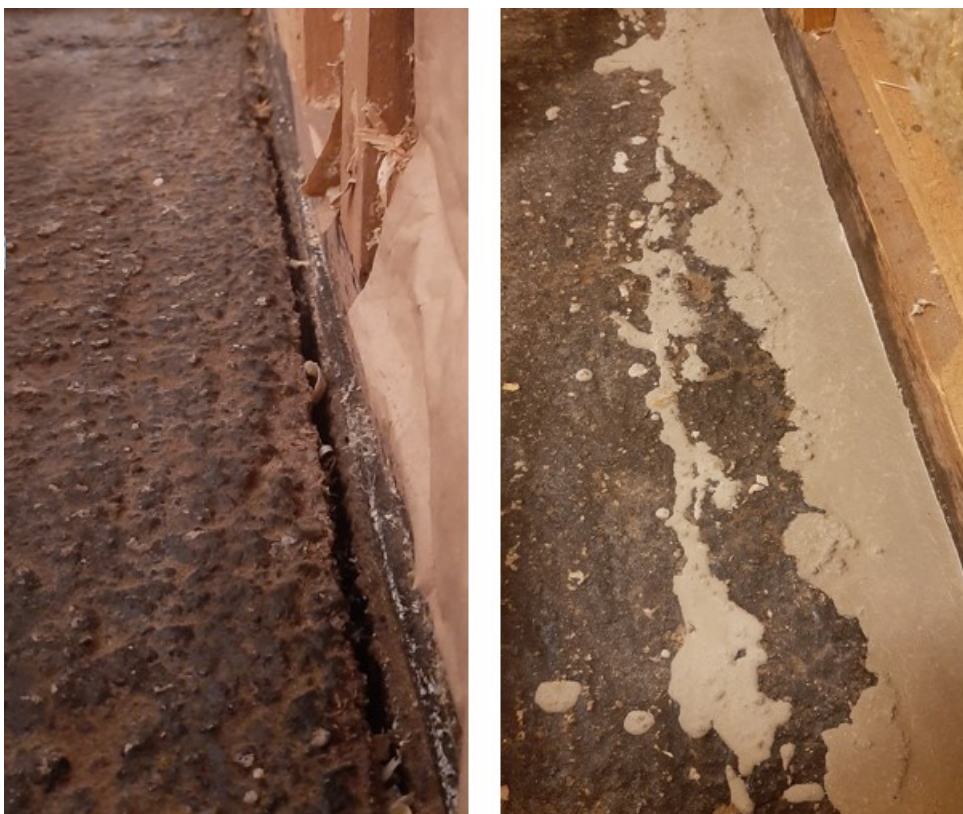
Kuva 10. Ulkoseinien vieressä olevien rakojen juotosvalu.

okkelin ja betonilaatan väliin oli ulkoseinien viereen betonin kutistuman johdosta syntynyt noin 10 mm:n rako. Tämä rako juotettiin juotosbetonilla täyteen, jotta betonilaatta olisi tästä kohtaa tiivis, eikä kosteus ja betonilaatan alla olevan maan haju nousisi tuosta paikasta ylöspäin (kuva 10). Juotosvalun annettiin kuivua ennen kuin kosteussulkuna toimivaa bitumihuopaa asennettiin betonilaatan päälle.

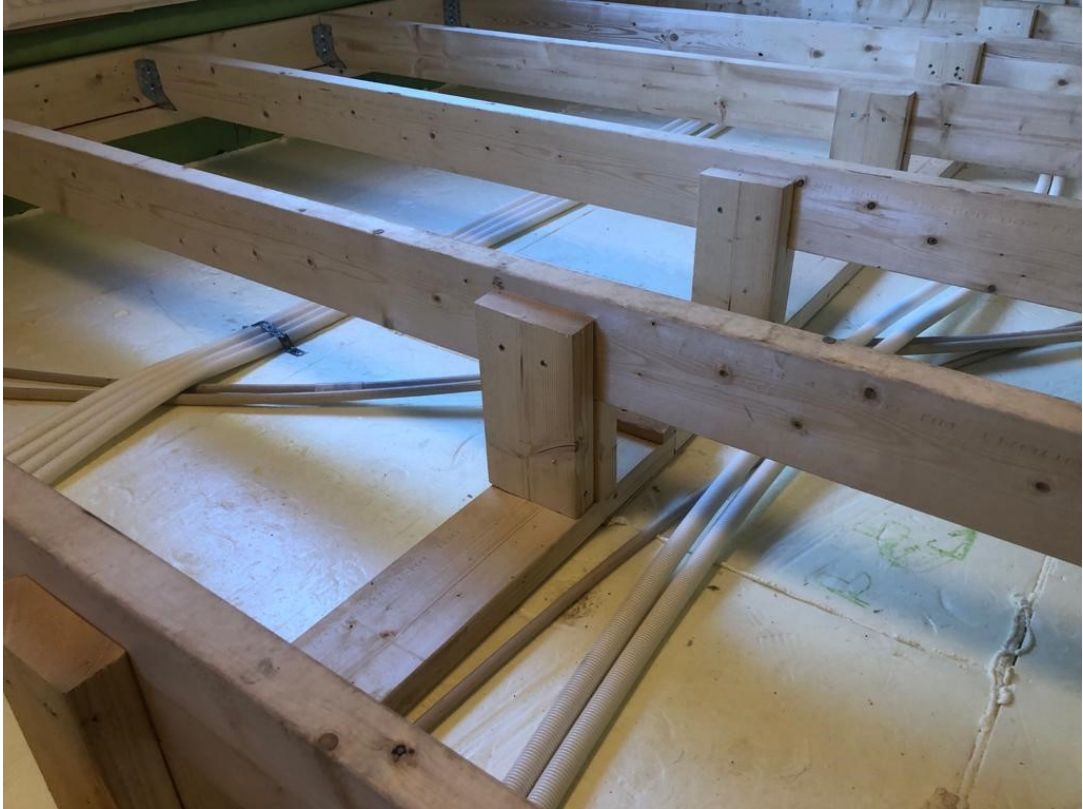
Kuva 11. Laajennusosan lattian runkoa.

Lattian uusi runkorakenne tehtiin mitallistetusta 48 × 148 mm puutavarasta. Jokaiseseen huoneeseen kiinnitettiin ensin joko ulkoseinän runkotolppiin, väliseinän runkotolppiin tai 1920-luvun hirsikehikkoon uusi palkki paikasta riippuen. Näistä rakentui kehikko, joihin kiinnitettiin palkkikengät, joiden varaan uudet lattiapalkit asetettiin. Suoruuden varmistamiseksi työvaiheessa käytettiin tasolaseria. Jos huoneen lattiapalkkien jänneväli ylitti 2 600 mm, niin nämä tuettiin ”vasoilla” lattiasta puolesta väliä palkkia (kuva 11).

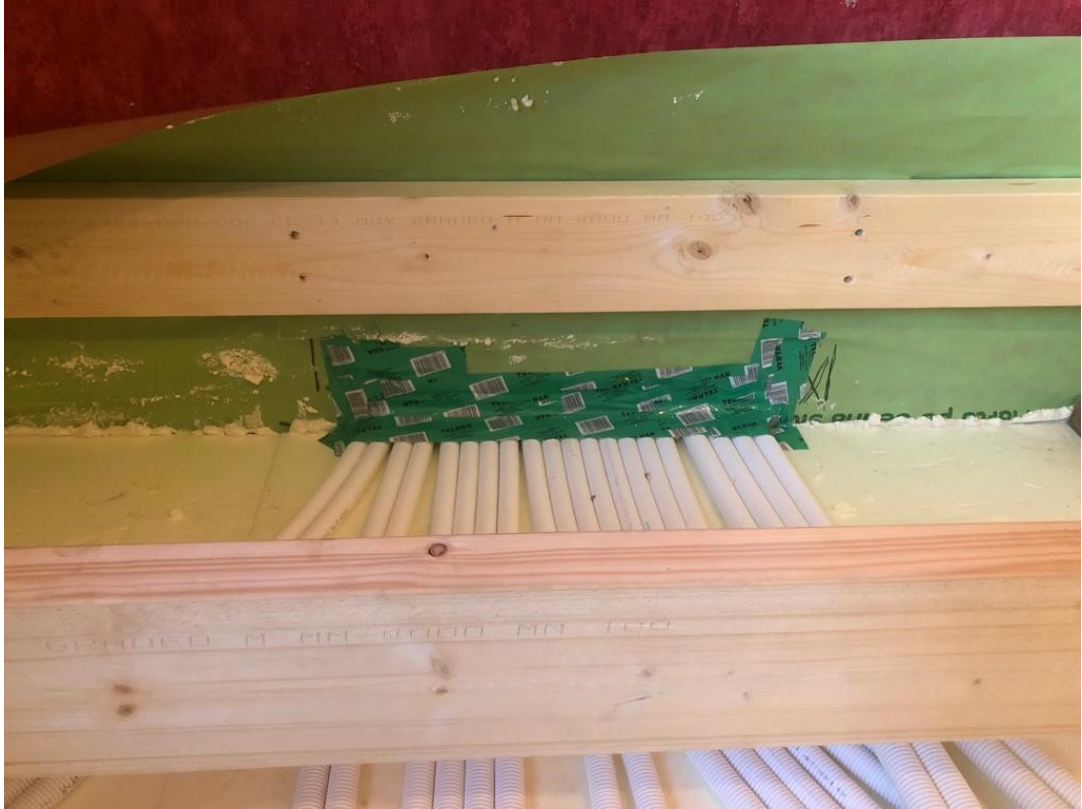
Kuva 12. Uudet vesikiertoiset lämmityspotket kulkevat lattian alla suojaputken sisällä pannuhuoneeseen. Kuvassa näkyy myös ilmansulkukaistale seinällä sekä 50 mm Finnfoam lämmöneristelevy.

Rakennuksen laajennusosassa oli alkuperäiset vuonna 1974 tehdyt vesikiertoiset putkilinjat, jotka kulkivat pintalattian alla ja ne oli liitetty huoneissa oleviin vesikiertoisiin pattereihin. Uudet vesikiertoiset putkilinjat kulkivat suojaputkessa ja ne tehtiin ensin valmiiksi saakka, jotta vanhat putkilinjat voitiin poistaa käytöstä (kuva 12). Tämän jälkeen uudet putket voitiin liittää vesikiertoisiin pattereihin kiinni. Näin saatiin koko rakennus pysymään lämpimänä koko saneerausvaiheen ajan, sillä pannuhuone sijaitsee laajennusosan yhteydessä. Mikäli vanhat putkilinjat olisi poistettu käytöstä purkuvaiheen aikana, olisi koko rakennus ollut kylmillään.

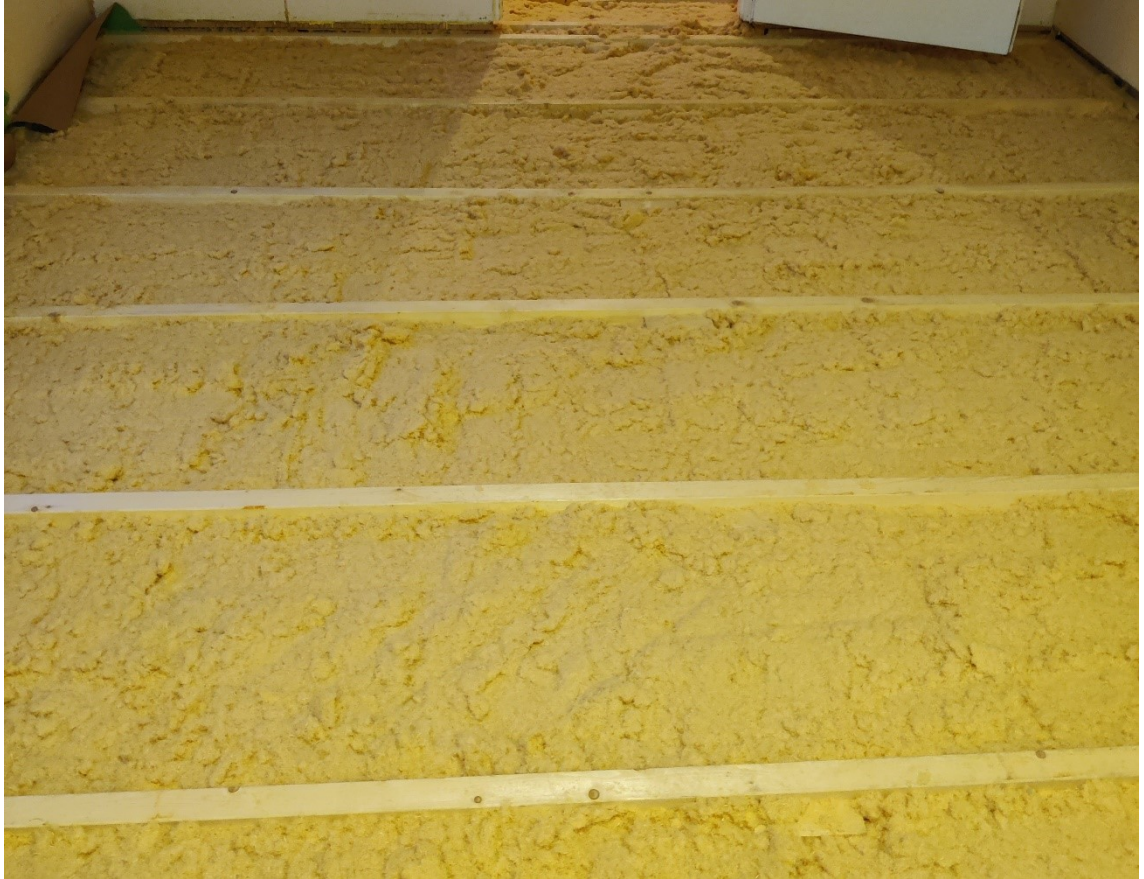
Kuva 13. Puukuitueriste puhallettuna.

Uudeksi lämmöneristeeksi valikoitui Huntonin puukuitueriste. Puukuidulla on hygroskooppisia ominaisuuksia. Tämä tarkoittaa sitä, että se kykenee hallitsemaan kosteutta ja auttaa vähentämään kosteusvaurioita (Hunton 2021). Puhallusvilla päästiin puhaltamaan alapohjaan, kun kaikki putkilinjat oli tehty ja varmistettu, että kaikki työvaiheet oli huolellisesti toteutettu ennen tätä. Puhallusvaiheessa puukuitueristettä päästettiin hie-man lattiapalkkien yli ja se tasoitettiin puhalluksen jälkeen lattiapalkkien yläpinnan kanssa tasaiseksi (kuva 13). Puhallusvillaan alapohjaan tuli 35 cm:n paksuinen eristekerros.

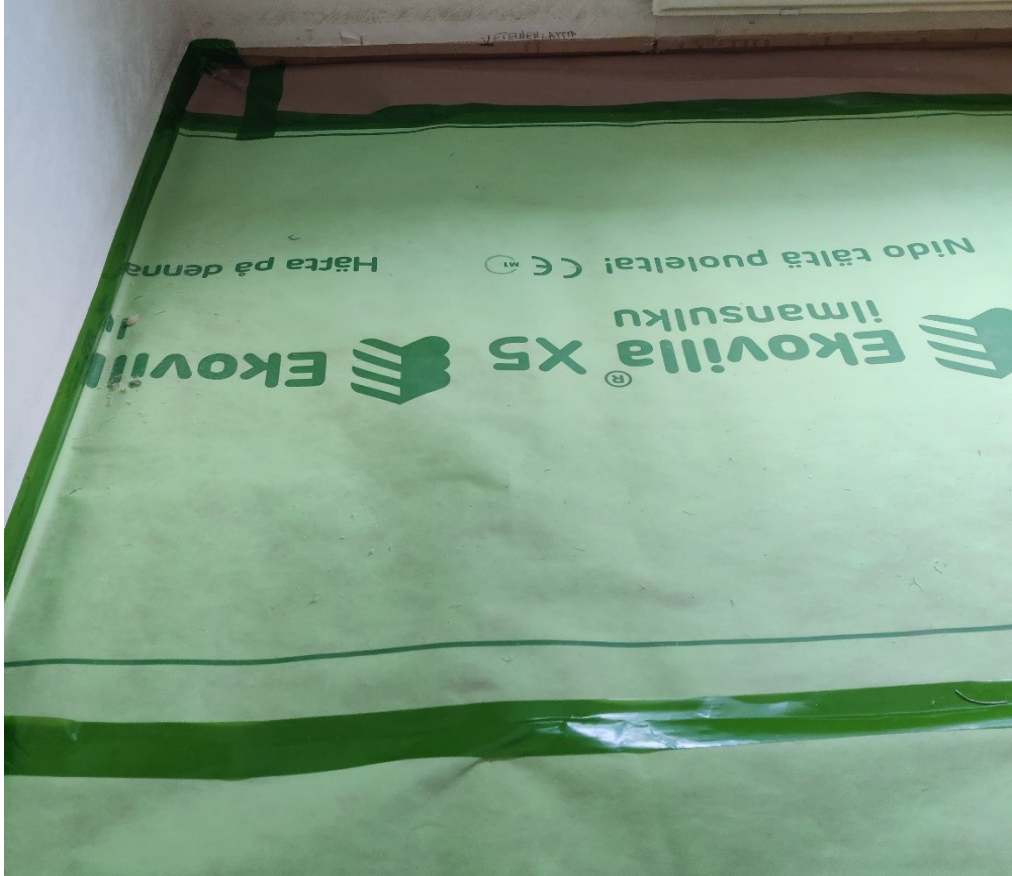
Kuva 14. Ilmansulkupaperi uuden lattiarungon päällä, jonka päälle asennettiin lattialas-tulevy.

Puhallusvillan jälkeen asennettiin ilmansulkupaperi sekä 22 mm:n paksuinen lattialastulevy. Ekovillan ilmansulkupaperi on ominaisuuksiltaan vesihöyryä pitävä ja sitkeä verkovahvistettu materiaali. Sitä käytetään yleisimmin tiivistysmateriaalina ns. hengittävässä rakenteissa kuivien tilojen sisäpuolisena ilmansulkuna. Ilmansulkupaperi levitettiin koko lattian alle. Sen saumat sekä seiniltä taitetut ilmansulkukaistaleet teipattiin kiinni, jotta saumat olisivat tiiviitä. Ilmansulkupaperi auttoi myös siinä, ettei lattialastulevytystä asennettaessa puhallusvillaa levinnyt levyjä siirrettäessä (kuva 14). Lattialastulevyn päälle ei asennettu pintamateriaalia, jotta tuleva ostaja voi asentaa haluamansa näköisen lattia-materiaalin tämän päälle.
