# TDD-selvityksen kehittämistarpeet tilaajan näkökulmasta

Opinnäytetyö

Jyväskylän koulutuskuntayhtymä Gradia, Kukkulan kampus, rakennus C.

Tekninen due diligence-selvitys.

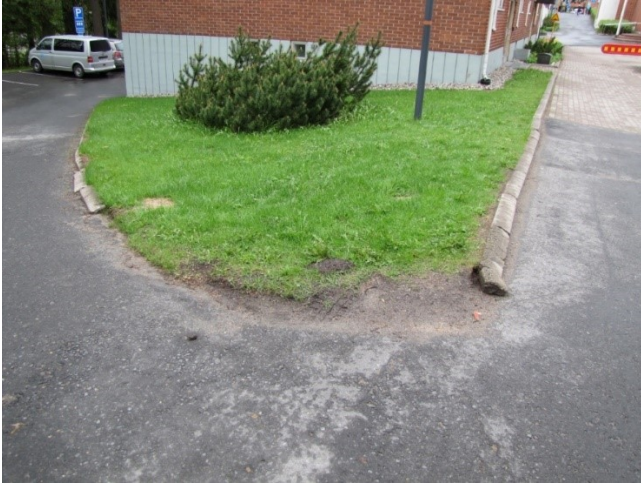
Betoniset reunakivet olivat irronneet rakennuksen eteläpäädyn puoleisen istutusalueen reunasta (kuva 3). Lisäksi eteläpäädyn puoleisen kulkuväylän vasemmalla reunalla oleva asfalttireunus ("asfalttimakkara") oli murtunut (kuva 4). Molemmat reunukset olisi suositeltavaa korjata.

Kuva 3. Betonisia reunakiviä puuttuu.

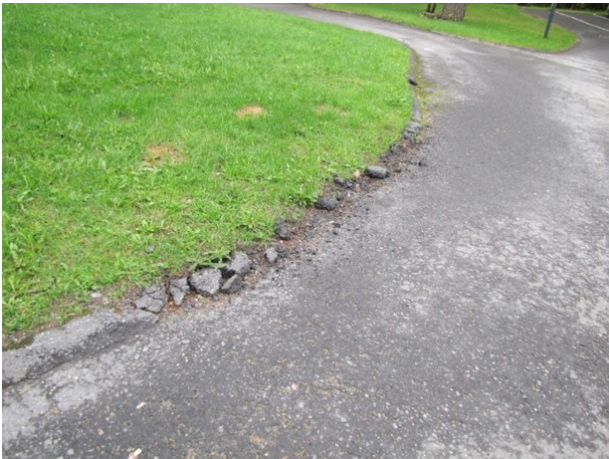
Kuva 4. Asfalttireunus oli osittain murtunut.

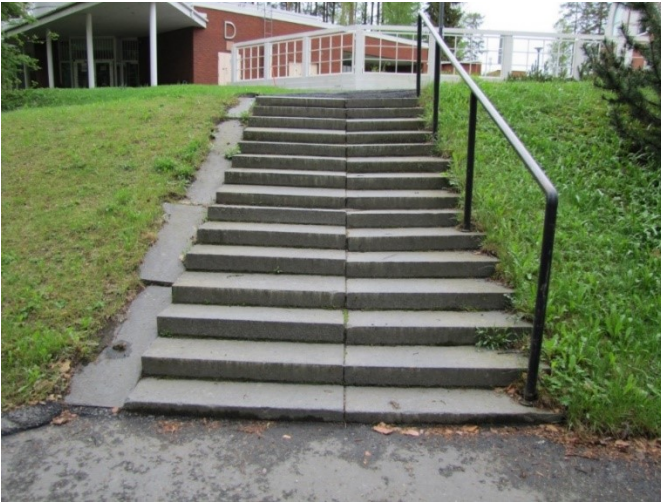
Askelmatasoilla hieman eri tasossa olevat porraskivet muodostavat kompastumisvaaran

ja siten turvallisuusriskin erityisesti näköesteisille. Portaikon suoristumista suositellaan seurattavaksi ja mahdollisesti portaikon perustusten korjaamista 1–5 vuoden kuluessa.

Kuva 5. Piha-alueeseen kuuluva portaikko

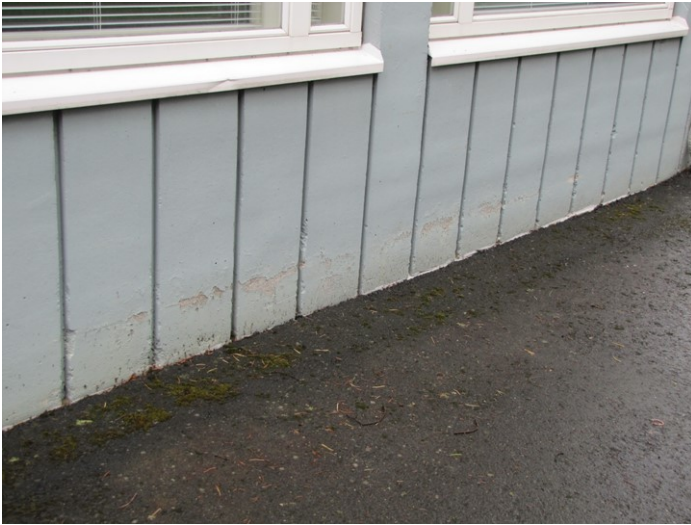
Perustukset olivat silmämääräisesti tarkasteltuna hyvässä kunnossa. Sokkelin painumia, halkeamia, murtumia tai muita muodonmuutoksia ei havaittu. Sokkelien maalipinta oli paikoin lohkeillut (kuvat 6 ja 7). Kuvassa 6 esiintyvä linjamainen maalin lohkeilu on voinut aiheutua piha-alueen talvikunnossapidossa lumenaurauksessa käytetystä työkoneesta.

Kuva 6. Sokkelin maalipinnan linjamainen lohkeama

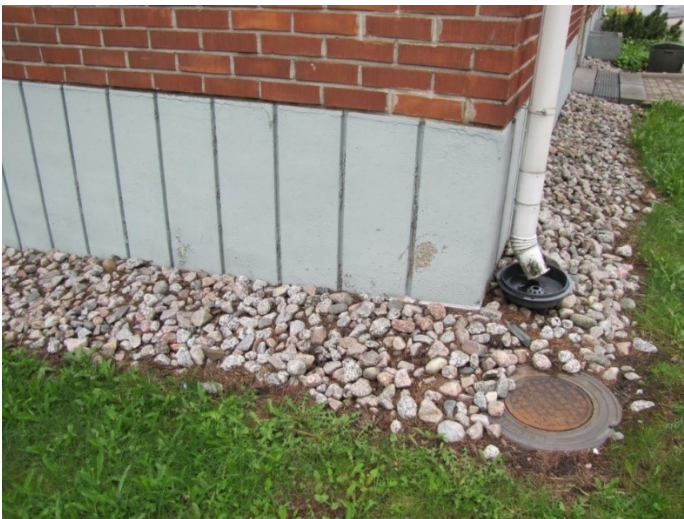
Kuva 7. Sokkelin maalipinnan paikkalohkeama

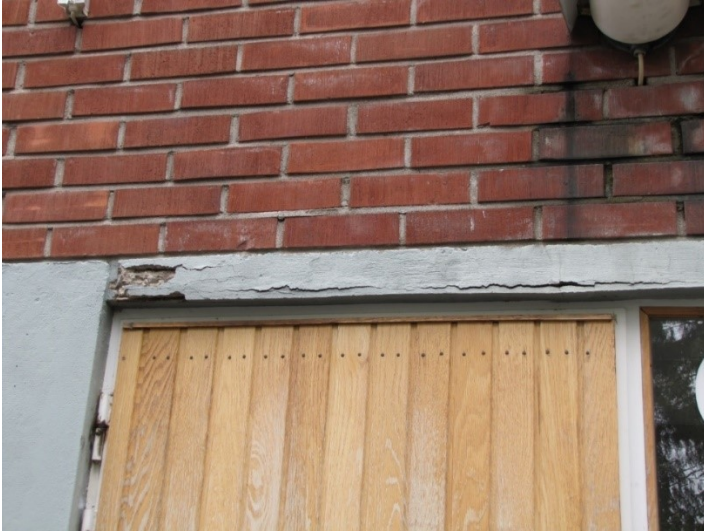
Kellarikerroksen maanvastaiset seinärakenteet näyttivät sisäpuolelta silmämääräisesti tarkasteltuna olevan kunnossa. Muodonmuutoksia, halkeamia tai muita vaurioita ei havaittu. Sen sijaan rakennuksen idänpuoleisessa julkisivussa kellarikerroksessa havaittiin oikeanpuoleisen sisäänkäynnin yläpuolella pakkasrapautumaa / halkeilua, joka suositellaan korjattavaksi (kuva 8).

Kuva 8. Betonin pakkasrapautumaa idänpuoleisessa julkisivussa.

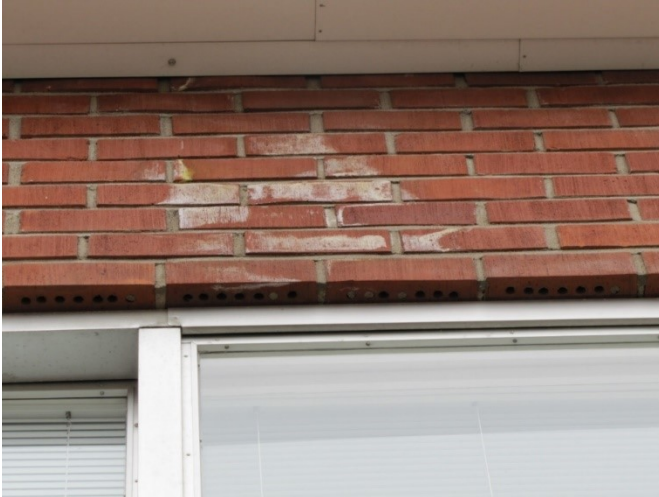
Tiiliverhouksessa oli silmämääräisesti havaittavissa kalkkihärmää rakennuksen jokaisella seinustalla (kuva 9). Rakennuksen pohjoisseinällä tiiliverhouksessa oli lisäksi havaittavissa sammalkasvustoa (kuva 10). Nämä viittaavat rakenteen puutteelliseen tuuletukseen / kosteudenpoistoon. Tiiliverhouksesta näytti puuttuvan alimman tiilikerroksen pystysuuntaiset tuuletusaukot, joista kosteus pääsisi poistumaan. Tiiliverhouksen takana olevan tuuletusraon olemassaolosta tai kunnosta ei ole tietoa. Silmämääräisesti tarkasteltuna julkisivuun on tehty hiljattain saumakorjauksia.

Kuva 9. Tiiliverhouksen kalkkihärmää

Suosittelaa julkisivujen kuntotutkimusta rakenteen kunnan ja mahdollisen korjaus- tai uusimistarpeen selvittämiseksi.

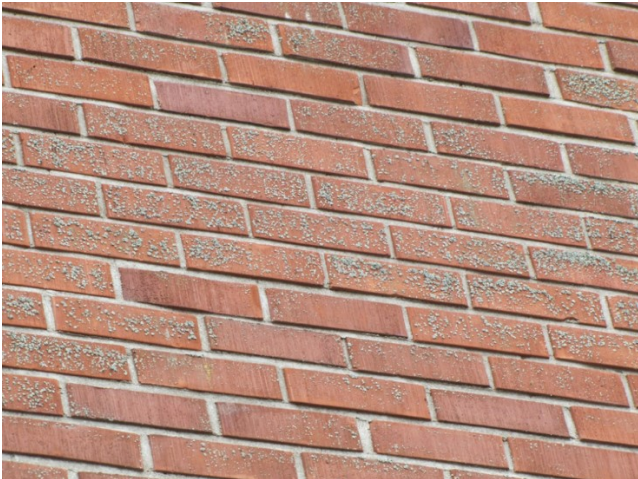
Kuva 10. Julkisivun pohjoisen puoleinen seinä on sammaloitunut.

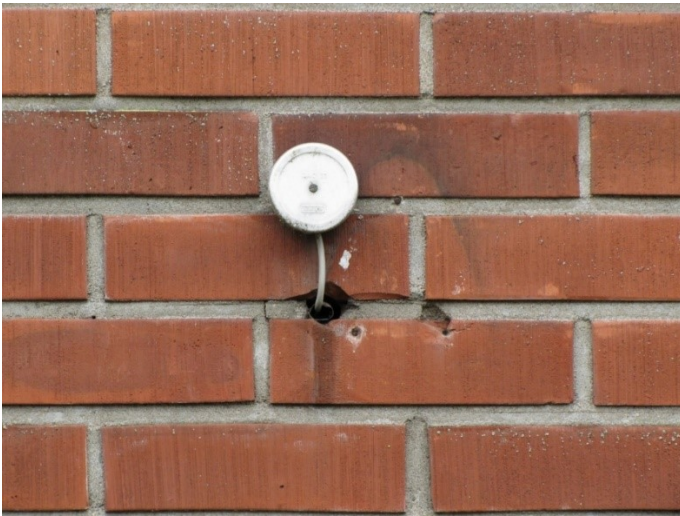
Julkisivuun tehty läpivienti on tiivistämättä (kuva 11). Läpivienti suositellaan tiivistettäväksi.

Kuva 11. Pohjoisenpuoleisen julkisivun tiivistämätön läpivienti.

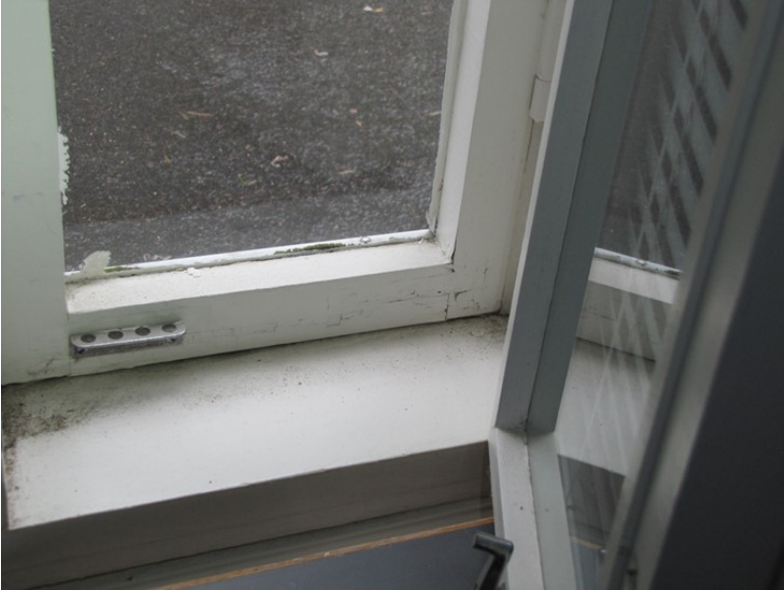
Kuva 12. Ikkunakarmit on huoltomaalattu. Työn jäljessä on puutteita ja maali on alkanut lohkeilla.

Suosittelaaan ikkunoiden tiivisteiden uusimista, ikkunoiden kuntotutkimusta ja julkisivurakenteiden tarkastelua osana rakenteiden energiatehokkuuskartoitusta.

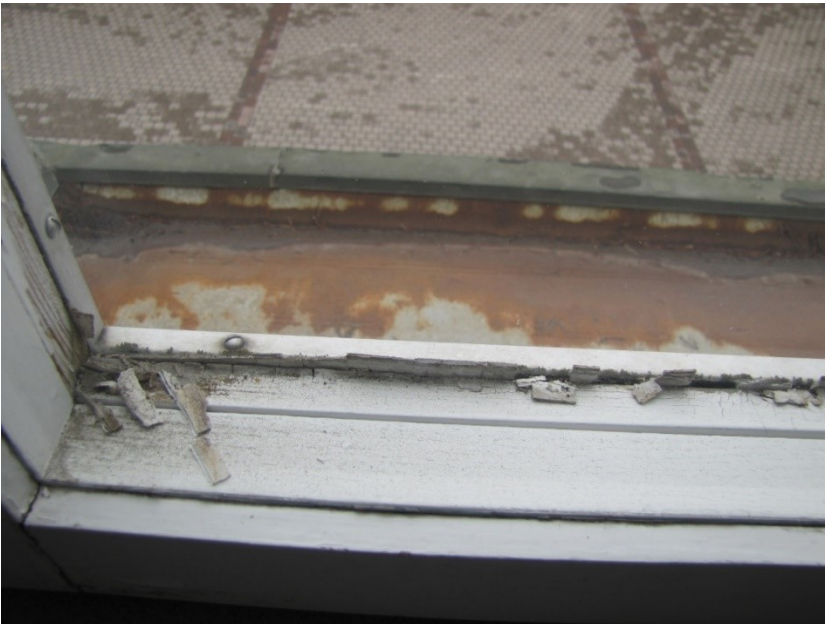
Kuva 13. Ikkunakarmit ovat alkaneet lahota.

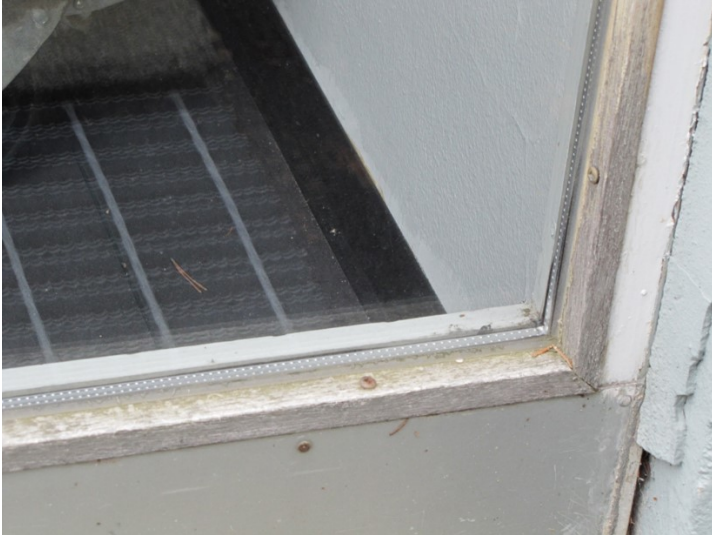
Kuva 14. Osa ikkunapuitteista on huonossa kunnossa.

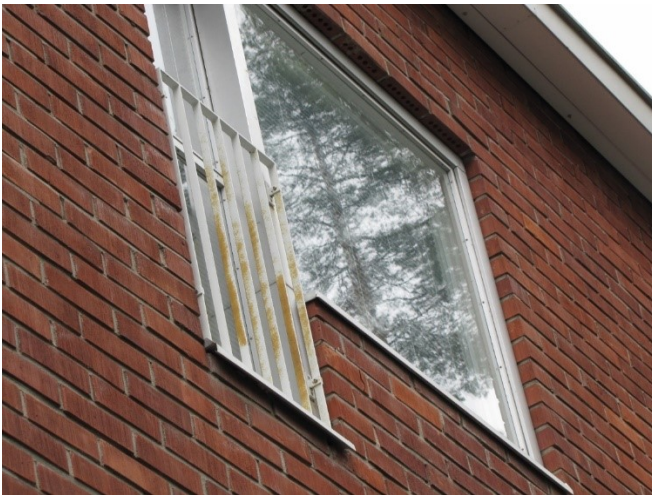
Rakennuksen jokaisessa huoneistossa on ranskalainen parveke. Parvekekaiteet olivat silmämääräisesti tarkasteltuna hyvässä kunnossa, ainoastaan yhdessä kaiteessa oli havaittavissa viitteitä ruostumisesta (kuva 15). Parvekekaiteiden kiinnitysten tarkastusajankohdasta ei ole tietoa.

Kuva 15. Parvekekaiteen ruostuminen on alkanut.

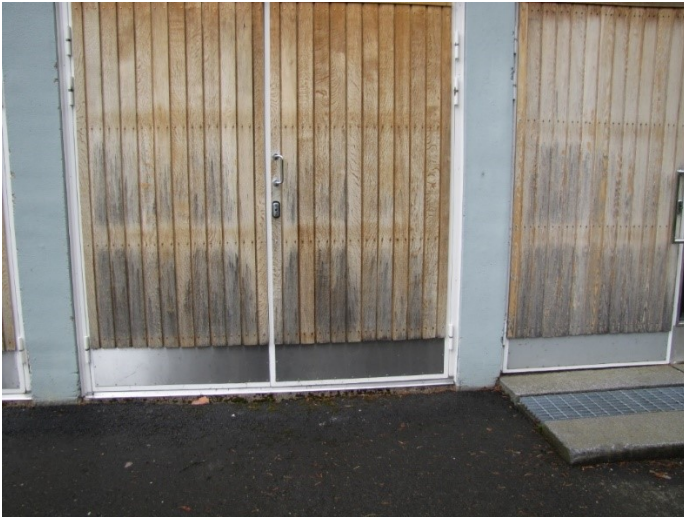
Ulko-ovien uusimis- tai huoltoajankohdasta ei ole tietoa. Ulko-ovet ovat pinnaltaan lakattua puuta ja varustettu teräskarmeihin ja rst-potkulevyihin. Ovet ovat ehjiä ja niiden käynti toimii, mutta ovien tiiveydessä näyttäisi silmämääräisesti olevan parantamisen varaa. Ulko-ovet ovat puisia umpiovia. Ovien pintalakkaus on kulunut, ja kuluneilta osin pinta on päässyt

harmaantumaan (kuva 16). Ovissa ei havaittu lahovaurioita, käyntiongelmia tai muitakaan vaurioita, joten tulevalla 10-vuotiskaudella pintakäsittely riittää, ellei rakenteiden energiatehokkuuskartoituksessa ilmene tarvetta uusien ulkovaipan ovia.

Kuva 16. Ulko-ovet ovat pinnoiltaan huonossa kunnossa.

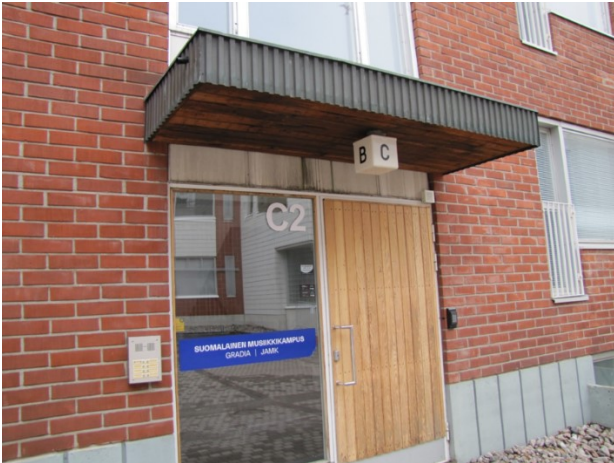
Ylätasanteen pääsisäänkäyntien yhteydessä on alkuperäiset 1960-luvulta peräisin olevat ovikatokset (kuva 17). Ovikatoksen kattopellitys on painunut kuopalle ja pellitys päässyt ruostumaan sadeveden jäädessä sen pinnalle (kuva 18). Pellityksen päällä oli jonkin verran irtoroskaa. Irtoroskat suositellaan poistettavaksi ja ovikatokset peruskorjattaviksi 1–5 vuoden kuluessa. Ovikatoksen ja ulkoseinärakenteen kiinnityskohdassa oli havaittavissa kosteuden aiheuttamia jälkiä ja sammaloitumista

Kuva 17. Pääovien yläpuolella on alkuperäiset ovikatokset.

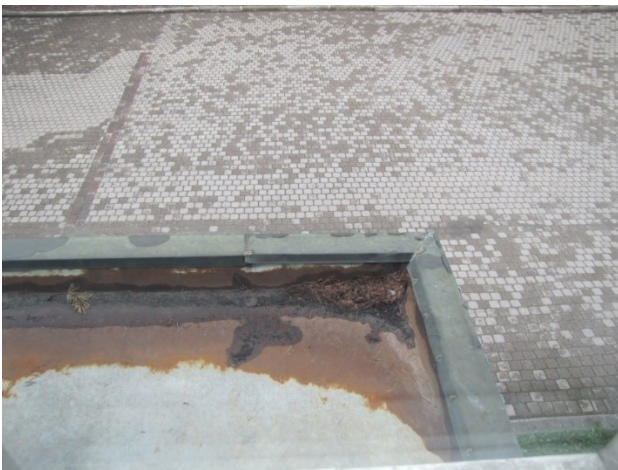
Kuva 18. Ovikatoksen kattopellitys on päässyt ruostumaan puutteellisen kosteudenpoiston seurauksena. Katolla oli irtoroskaa.

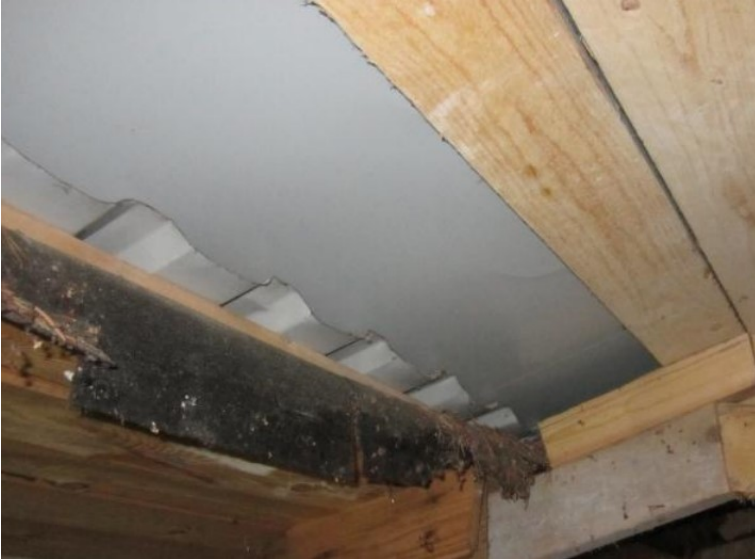
Syytä tähän ratkaisuun ei tiedetä, mutta ratkaisu ei ole nykyisin käytössä olevien rakennetyyppisuositusten mukainen. Vesikattorakenteen puiset kattoristikot ja laudoitukset näyttivät silmämääräisesti tarkastellen ehjiltä, eikä niissä havaittu viitteitä kosteus- tai lahovaurioista tai muista muodonmuutoksista.

Vaikka vesikate on itsessään hyväkuntoinen, nykyisten rakennetyyppiratkaisujen näkökulmasta epämääräinen aluskateratkaisu ja aluskatteen kuntotutkimustarve pudottaa kuntoluokkaa yhdellä, kuntoluokka on sen vuoksi 3. Suositellaan aluskatteen kuntotutkimusta.

Kuva 19. Vesikate ja aluskatteet yläpohjasta tarkasteltuna.

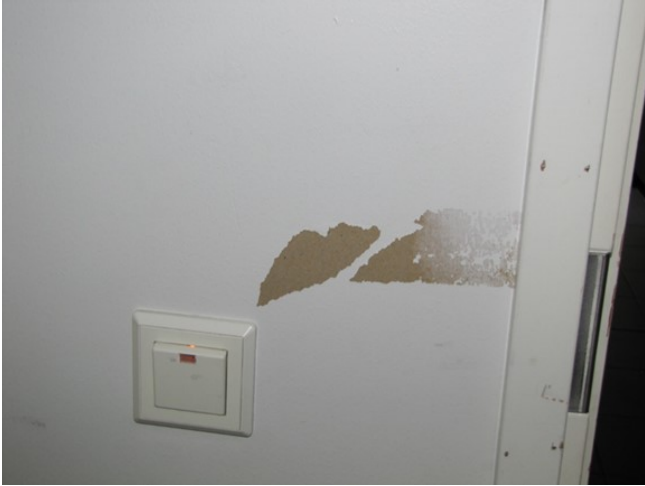
Väliseinät koostuvat sekä kantavista tiilimuuratuista väliseinistä että kevyistä väliseinistä. Väliseinissä ei havaittu halkeamia tai muodonmuutoksia. Väliseinät olivat myös pääosin pinnoiltaan siistit, mutta joissakin kohdin oli havaittavissa paikkamaalauksen tarvetta (kuva 20).

Kuva 20. Väliseinissä oli havaittavissa pieniä paikkamaalaustarpeita

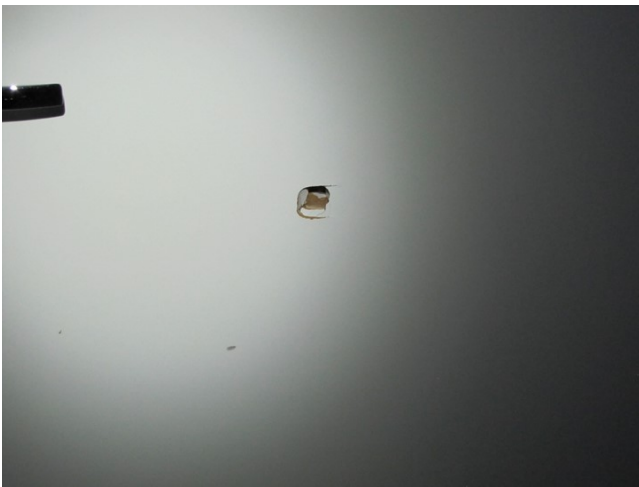
Väliovet on uusittu 2010-luvulla. Väliovet olivat pääsääntöisesti hyväkuntoiset, ainoastaan yhdessä väliovessa havaittiin reikä, joka on suositeltavaa paikata, tai vaihtoehtoisesti koko väliovi uusita (kuva 21). Väliovissa ei havaittu käyntiongelmia tai muita huoltotarpeita.

Kuva 21. Väliovet olivat pääosin hyväkuntoisia. Ainoastaan yhdessä ovesa oli korjaustarvetta.

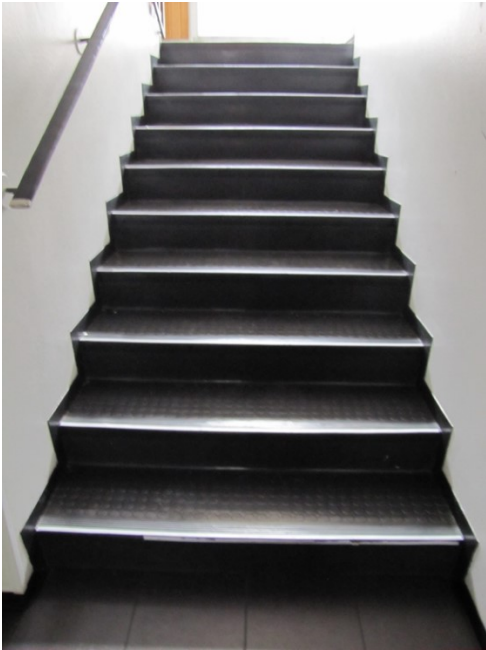
Rakennuksen portaikot kaiteineen olivat hyvässä kunnossa (kuva 22). Halkeamia tai muodonmuutoksia ei havaittu.

Kuva 22. Toinen rakennuksen pääportaikoista.

Portaikoissa lattiapinnoitteena oli Nora-kumimatto (kuva 22). Pintamateriaali oli silmämääräisesti tarkastellen hyvässä kunnossa ja ehjä, ja todennäköisesti pinnoitteella on käyttöikää vielä yli 10-vuotisjakson.

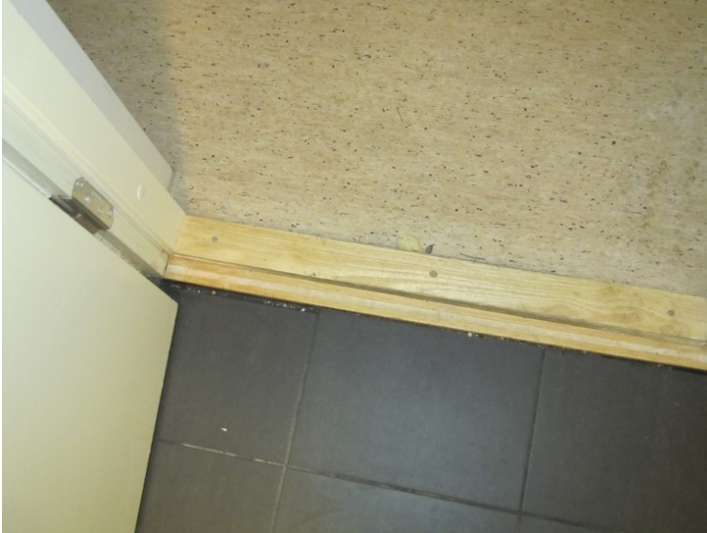
Kellarikerroksen muovimatto-lattiapinnoitteet on vaihdettu 2010-luvulla keraamiseen laattapinnoitteeseen maaperäkosteuden kondensoituaessa vanhan muovimattopinnoitteen alapintaan, aiheuttaen muovimattoliimojen ja muovimattomateriaalin hajoamisen ja materiaalipäästöjä sisäilmaan. Laatta on edellistä lattiapinnoitetta paksumpaa, mikä on aiheuttanut sen, että laattapinnoitteen yläpinta on samassa korossa ovien kynnyksen kanssa (kuva 23). Laattapinnoite oli silmämääräisesti tarkasteltuna hyväkuntoinen, hyvin hoidettu ja ehjä, ja todennäköisesti sillä on käyttöikää yli 10-vuotiskunnossapitojakson.

Kuva 23. Laattapinnoitteen yläreuna on samassa korossa kynnyksen kanssa.

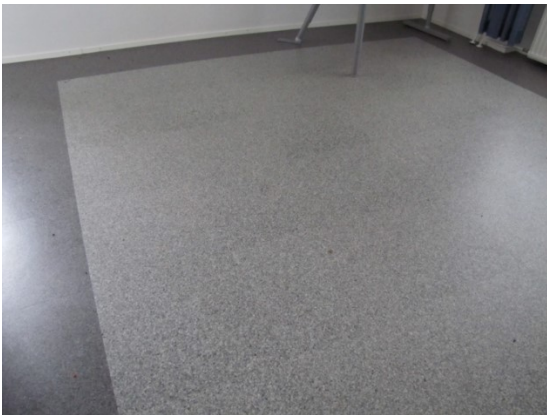
Opetustiloissa lattia pintamateriaalina 1. ja 2. kerroksessa on Lifeline-pinnoite (kuva 24). Pinnoitteet olivat silmämääräisesti tarkasteltuna hyväkuntoisia, hyvin huollettuja ja ehjiä. Uusimistarve on ajankohtainen korkeintaan 10-vuotistarkastelujakson loppupuolella.

Kuva 24. Opetustilojen Lifeline-lattiapinnoite.

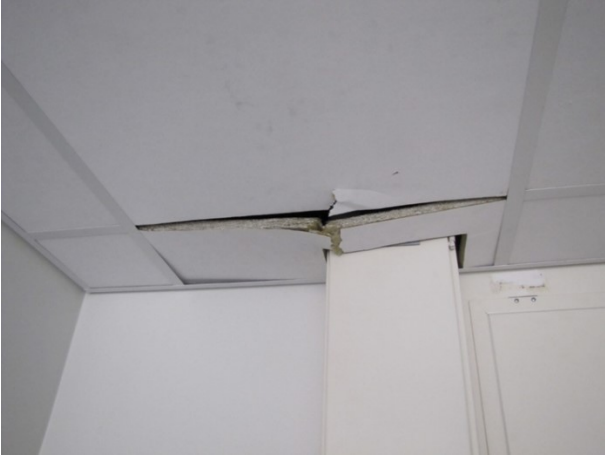
Alakattolevytyksessä ainoastaan yksittäisissä levyissä oli havaittavissa halkeamia tai reikiä (kuva 25). Haljonneet tai muutoin vaurioituneet alakattolevyt suositellaan uusittavaksi.

Kuva 25. Alakattolevyissä oli yksittäisiä korjaustarpeita.

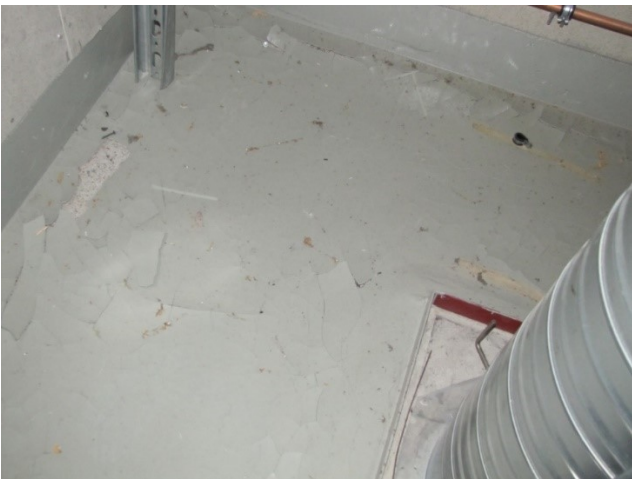
IV-konehuoneen epoksi-lattiapinnoite on paikka paikoin halkeillut ja irronnut alustastaan (kuva 26). Pinnoite suositellaan uusittavaksi vähintään paikoittain.

Kuva 26. IV-konehuoneen epoksilattiapinnoite on paikka paikoin halkeillut ja irronnut alustastaan.

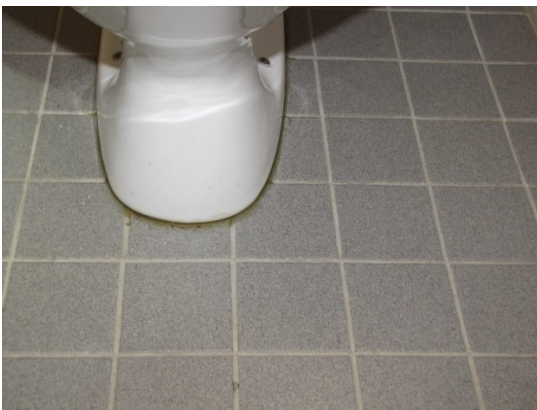
Kuva 28. Vesikalusteiden silikonisaumaukset ovat hapertuneet.

Märkätilat (wc-tilat, 7 kpl) on uusittu vuonna 2006. Rakennus on ollut tyhjiällä vuodenvaihteesta 2020–2021 saakka, ja pintakosteudenosoittimella mitatut pintakosteudet olivat tavanomaisena pidettäviä. Pistokoeluonteisesti tarkasteltuna laatoituksissa ei havaittu kopoa. Wc-kalusteiden silikonisaumaukset ovat hapertuneet ja ne suositellaan uusittavaksi (kuva 28). Märkätilojen korjauksista ja vedeneristeistä ei ollut käytettävissä tarvittavia suunnittelu- ja tarkastusasiakirjoja, mutta tiedossa on, että märkätilojen pinnoitteet ja vedeneristeet on uusittu viimeksi peruskorjauksen yhteydessä vuonna 2006. Märkätilojen vedeneristeiden ja pintamateriaalien sekä wc-kalusteiden uusiminen tulee siten ajankohtaiseksi tulevan 10-vuotisjakson aikana.
