SANTERI JÄRVENPÄÄ

VANHAN PESULARAKENNUKSEN KUNTOARVIO JA KORJAUSSUUN- NITELMA

Kohde: Porin kaupunginsairaalan entisen
kunnalliskodin sauna- ja pesularakennus

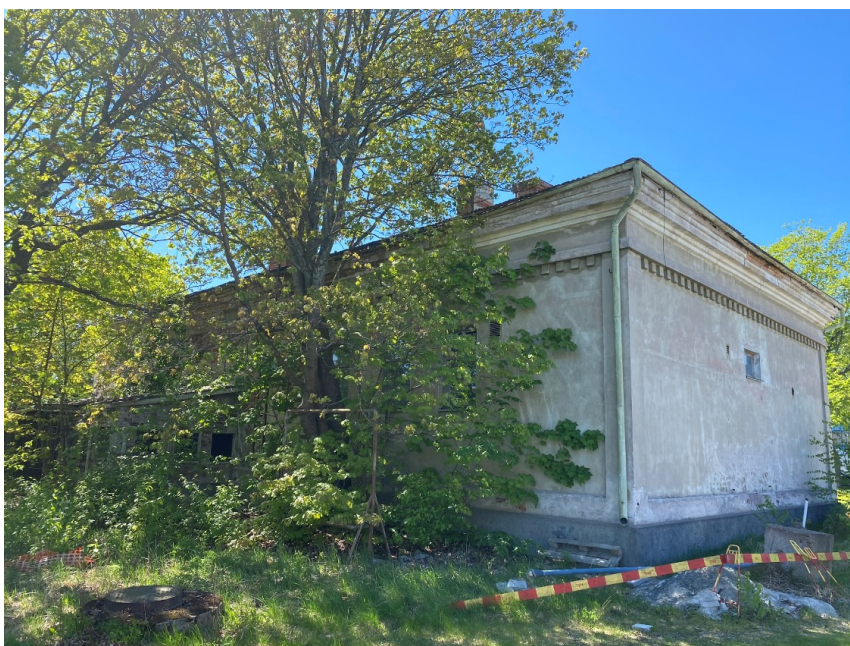
Rakennusta ympäröivä piha-alue on pahasti rehevöitynyt ja rakennuksen ympärillä kasvaa reilusti puita ja muuta kasvillisuutta. Liian lähellä rakennusta kasvavat puut ja muu kasvillisuus voivat vaurioittaa rakennusta monin tavoin. Puiden juuret saattavat vahingoittaa rakennuksen perustuksia ja maanpäälliset osat voivat aiheuttaa kosteusvaurioita seinärakenteisiin tai rikkoa vesikaton rakenteita. Runsas kasvillisuus rakennuksen ympärillä kertoo kosteasta maaperästä, eli sadevesien ohjaus ja pihan kaltevuus voivat olla puutteellisia.

Kuva 4. Rakennuksen piha-alueen rehevöitynyt kasvillisuus.

Rakennuksen korjaustyöt tulisi aloittaa avaamalla rakennusta ympäröivä piha-alue ja poistaa rakennuksen ympärillä olevat puut ja kasvillisuus, sekä ottaa rakennuksen perustukset esille tarkempia tutkimuksia varten. Rakennukseen tulisi tehdä suurimmat purkutyöt ensin ja tämän jälkeen saattaa rakennus säältä suojaan rakentamalla rakennuksen ympärille sääsuoja. Sääsuojan käyttö ei ole välttämätön ja korjaukset on mahdollista tehdä myös ilman sääsuojaa, mutta työn pitkäkestoisuuden vuoksi sääsuojan rakentaminen olisi suositeltavaa.

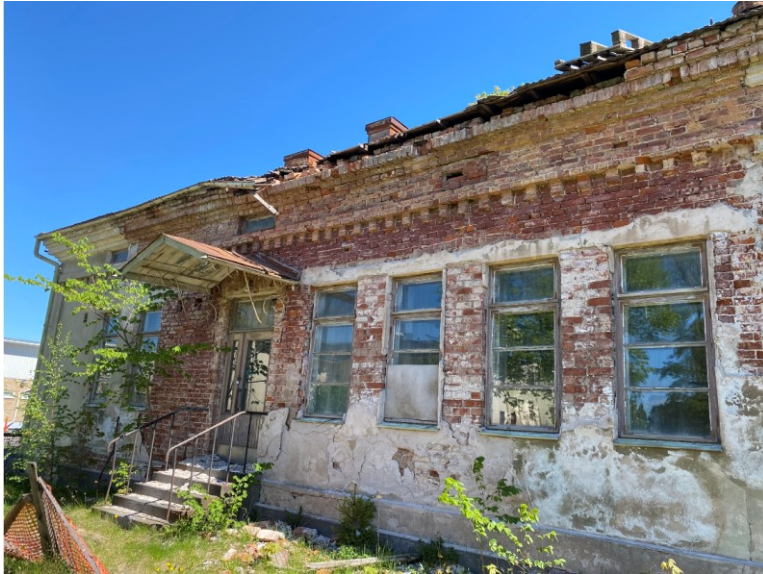
Katto ja räystäsrakenteet ovat vaurioituneet pahasti vuosien saatossa. (Kuvat 6 ja 7). Katemateriaalina olevan tiilen raoista, sekä rappeutuneista räystäsrakenteista vesi- ja lumisateet ovat päässeet rakennuksen sisälle vaurioittamaan rakenteita rakennuksen sisälle. Myös vesikatton läpi tulevat piiput, sekä hormit ovat todella huonossa kunnossa.

Kuva 6. Pahasti vaurioitunut räystäärakenne

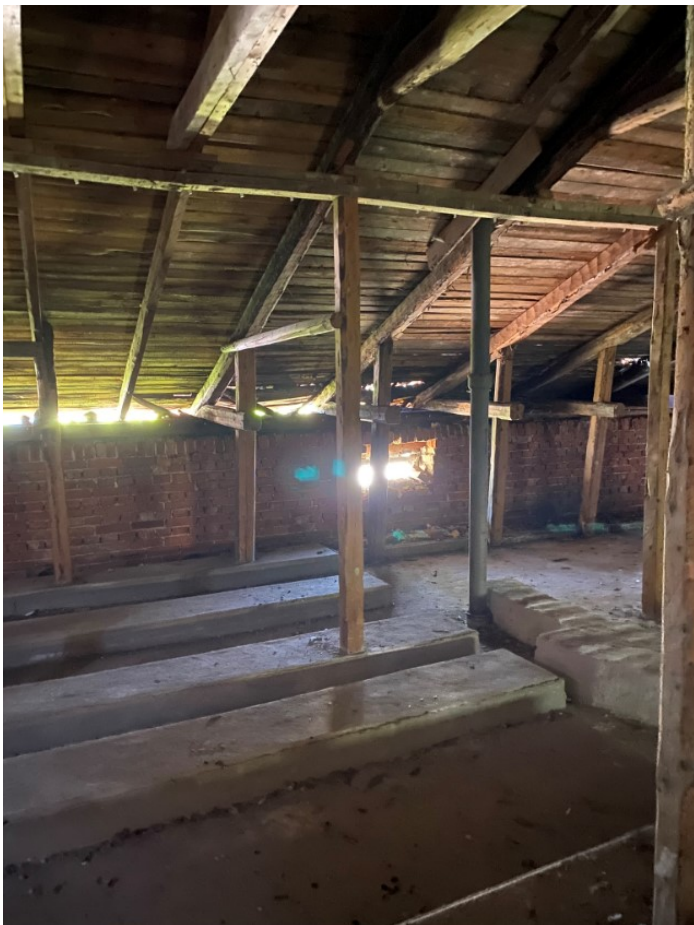
Kuva 7. Kosteus- ja mikrobivaurioitunut vesikaton puurunko.

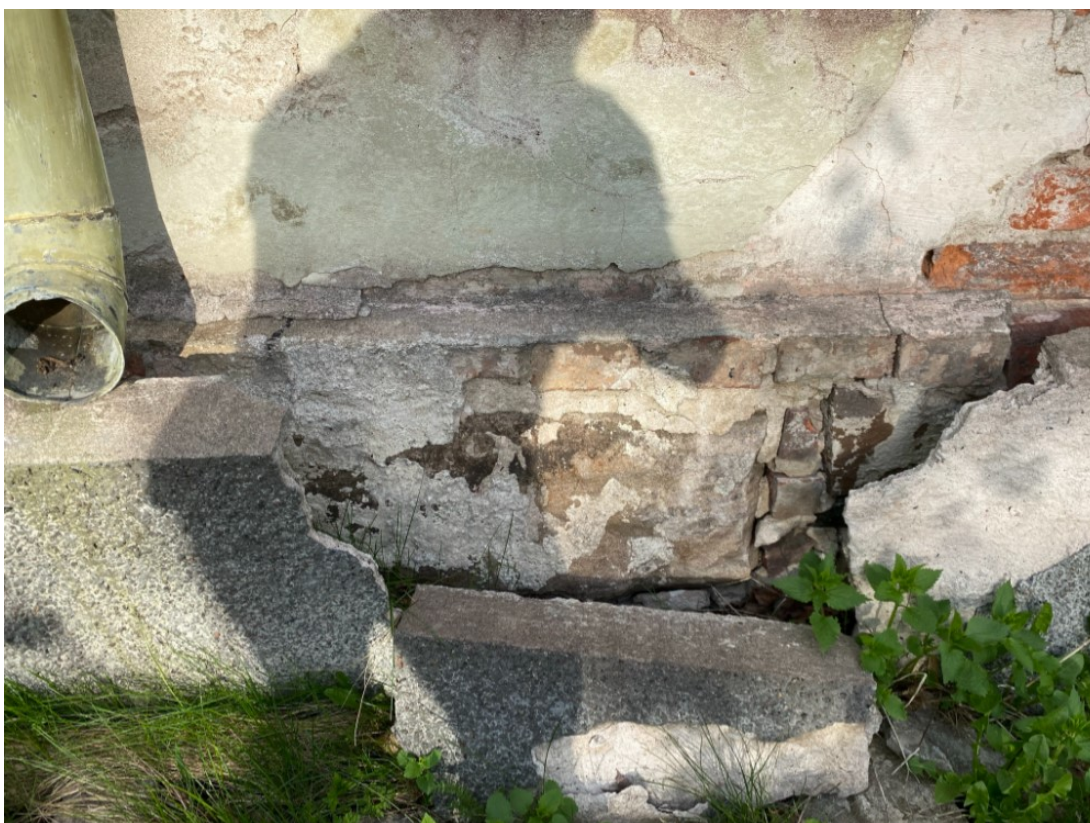
Rakennus on perustettu kivijalan päälle ja luonnonkivistä muurattu perustus on peitetty harmaalla rappauksella. Kivijalan perusteellista kuntoa on mahdoton arvioida ilman rakenneavauksia. Kivijalan rappaus on paikoitellen irronnut ja lohkeilut. Suurempia painumia ei ole ulkopuolelta nähtävissä, mutta sen kuntoon ei pystytä ottamaan kantaa ilman perusteellisempia tutkimuksia. (Kuva 8).

Kuva 8. Kivijalasta irronnut tasoite- ja rappauskerros.

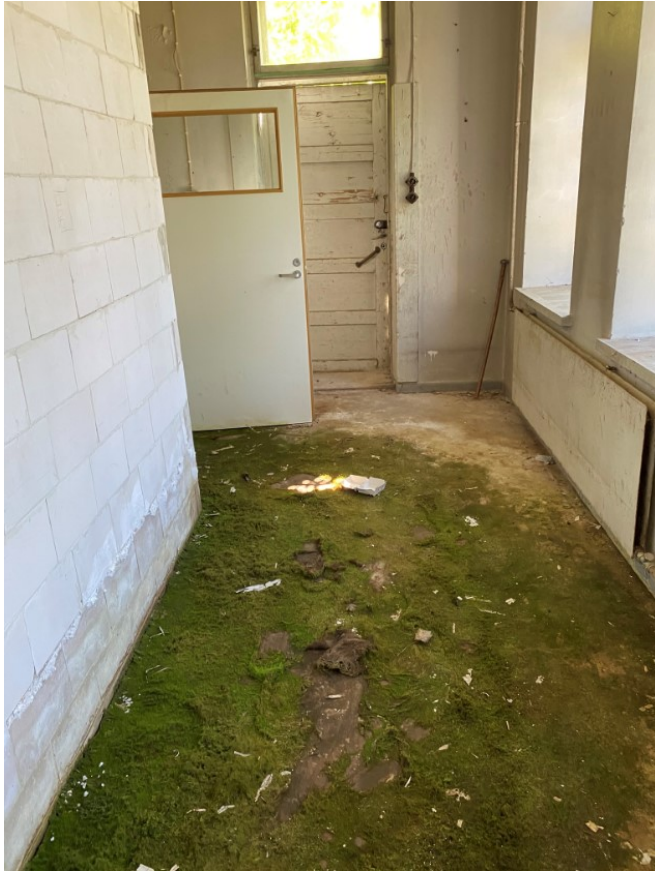
Rakennuksen sisällä oleva betonilaatta on paikoitellen halkeillut ja laatalle on syntynyt mittavia mikrobivaurioita ja laatalle kasvaa erilaista kasvustoa, johtuen sisälle rakennukseen päässeistä sadevesistä ja kosteudesta. (Kuvat 9 ja 10).

Kuva 9. Sammalkasvustoa betonilaatan päällä.

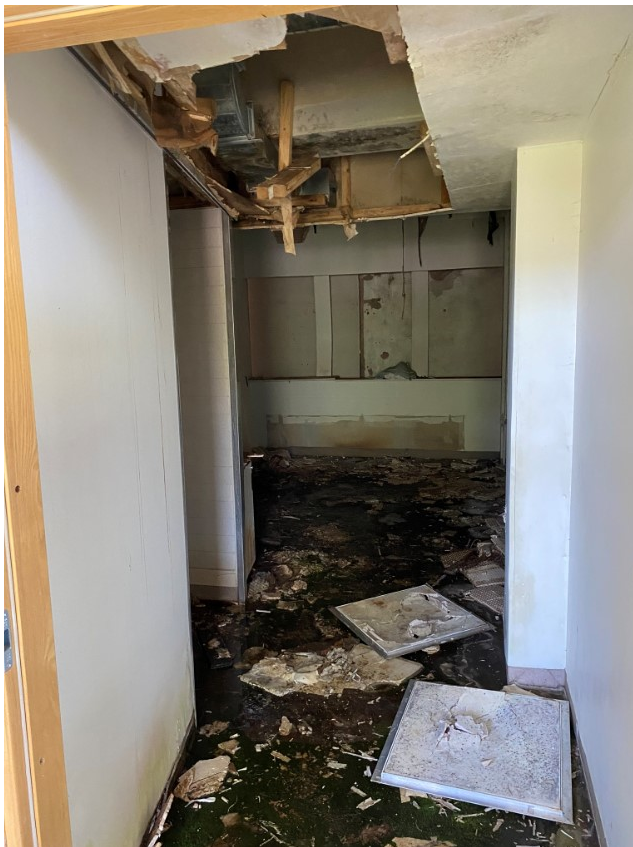
Kuva 10. Sammal- ja mikrobikasvustoa oli rakennuksen sisällä useissa paikoissa.

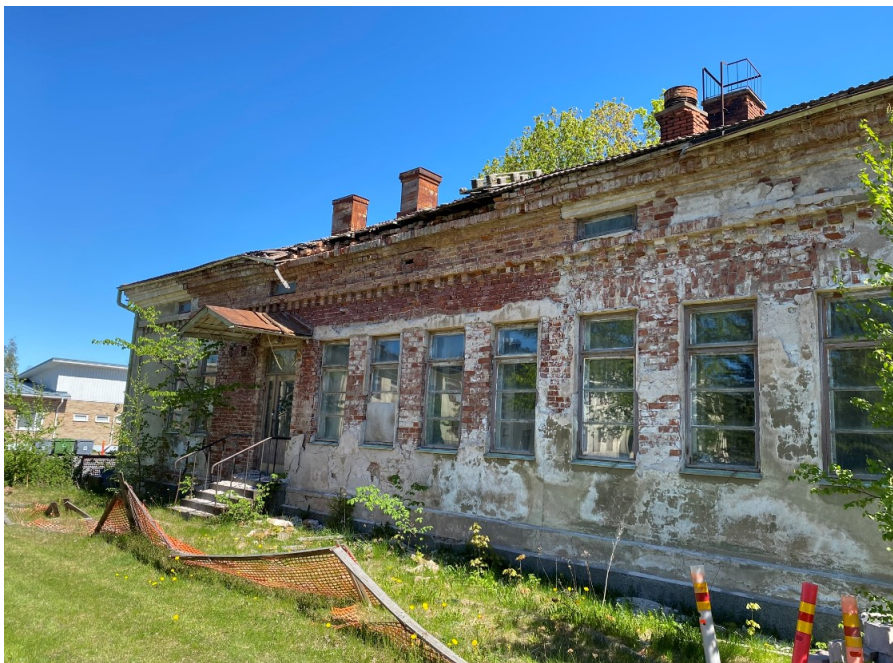
Julkisivujen tämänhetkinen kunto on melko murheellinen näky. Rakennuksen länsipuolella tiilivuorauksen rappaus on irronnut lähes kokonaan (Kuva 11). Todennäköisesti auringon lämpösäteily on aiheuttanut suurimmat vauriot rakennuksen läntiselle puolelle. Myöskin läntisen puolen tiilirakenteinen räystäsrakenne on paikoitellen sortunut ja tiilivuoraus vaatii perusteellisen läpikäynnin. Rakennuksen takapuolella eli itäisellä puolella olevan kattilahuoneen tiilivuoraus oli todella heikossa kunnossa ja tiilirakenne oli osittain sortunut. Samoin myös kattilahuoneen viereinen vanha puusuoja oli lahonnut pahoin.

Kuva 11. Läntisen puolen julkisivu ja irtoillut rappaus.

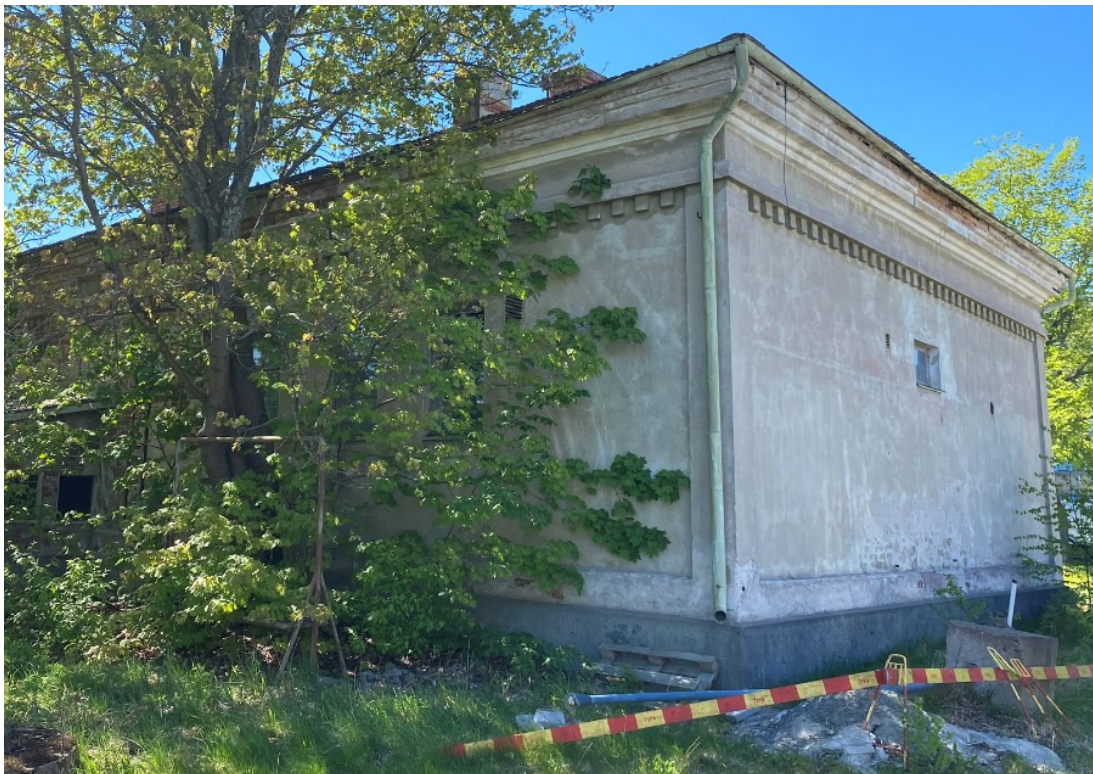
Rakennuksen varjoisilla puolilla rappaus ja julkisivujen yleisilme on kohtuullinen (Kuva 12). Julkisivu ja räystäsrakenne vaatii myös perusteellisen kuntotutkimuksen ja todelliseen kuntoon on vaikea ottaa kantaa pintapuolisesti.

Kuva 12. Rakennuksen varjoisilla puolilla julkisivut ovat pintapuolisesti kohtuullisessa kunnossa. Kuvassa näkyy myös hammaskoristeinen kerroslista.

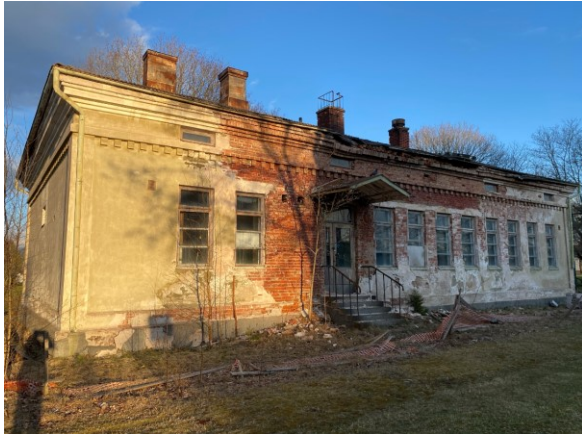
Kuva 13. Läntisen puolen ikkunat ja käyntiovi.

Kokonaisuudessaan rakennuksen ovet ja ikkunat ovat pintapuolisesti katsottuna suurimmilta osin käyttökelvottomassa kunnossa eikä niitä ole järkevä lähteä kunnostamaan. Ikkunoiden ja ovien puurakenteet ovat kärsineet mittavia kosteusvaurioita.

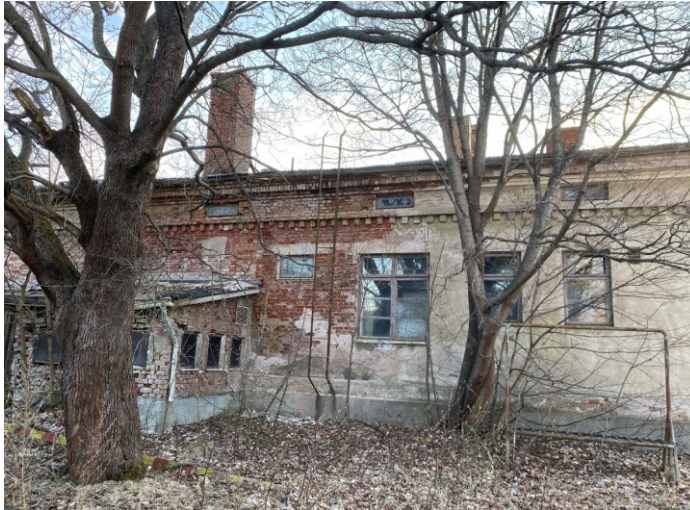
Rakennuksen taka- eli itäpuolella kerroslistan yläpuolella on neljä pienempää ikkunaa vastaavasti, kuin läntisellä puolella. Näiden lisäksi itäpuolella on 2 kappaletta kolmi-ruutuisia ikkunoita, yksi iso kahdeksanruutuinen ikkuna, sekä yksi pienempi porrashuoneen ikkuna. Kattilahuoneen rakenteet olivat todella heikossa kunnossa ja ikkunat olivat kattilahuoneessa suljettu levyin. (Kuva 15).

Kuva 15. Rakennuksen itäpuoli

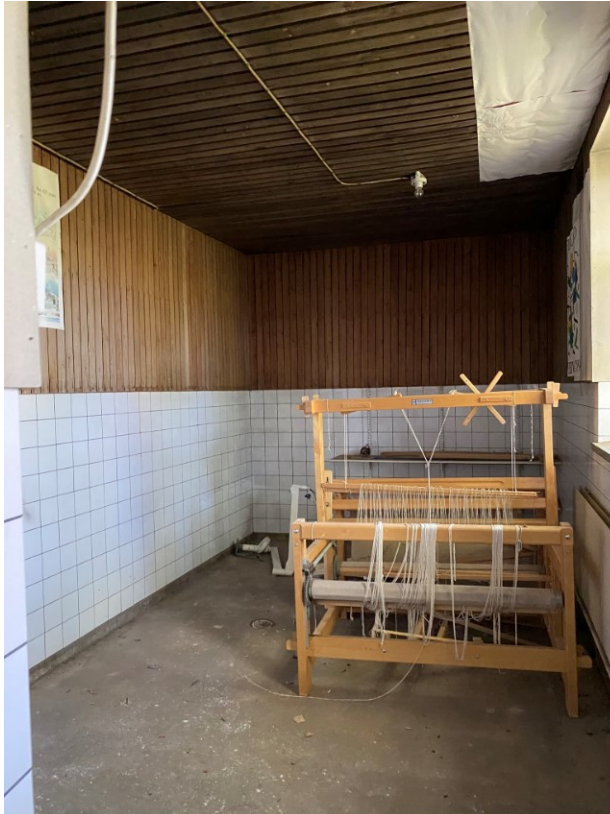
Rakennuksen sisäiset pintarakenteet ovat suurimmalta osin kärsineet mittavia vahinkoja ja ovat kunnoltaan sellaiset, että kaikki sisältä tulisi purkaa kantaviin rakenteisiin asti. Sisäpuolella olevat puurakenteet ovat kärsineet mittavia kosteusvaurioita, ja seinien rappaukset ovat irtoilleet pahasti. Pesuhuone, sekä pesulahuone olivat silmämääräisesti kohtuullisessa kunnossa ja olivat välttyneet pahimmilta vaurioilta. Sisäpuoliset rakenteet vaativat perusteelliset kuntotutkimukset rakenneavauksineen, jotta niiden kuntoon voidaan ottaa kantaa tarkemmin. Lähtökohtaisesti uusittavaa on paljon, mutta joitain rakenteita voidaan varmasti hyödyntää kunnostamalla ja kuivaamalla. (Sisäpuolen kunnosta ja vaurioista kuvat 16, 17 ja 18).

Kuva 16. Silmämääräisesti kohtuullisessa kunnossa oleva pesuhuone

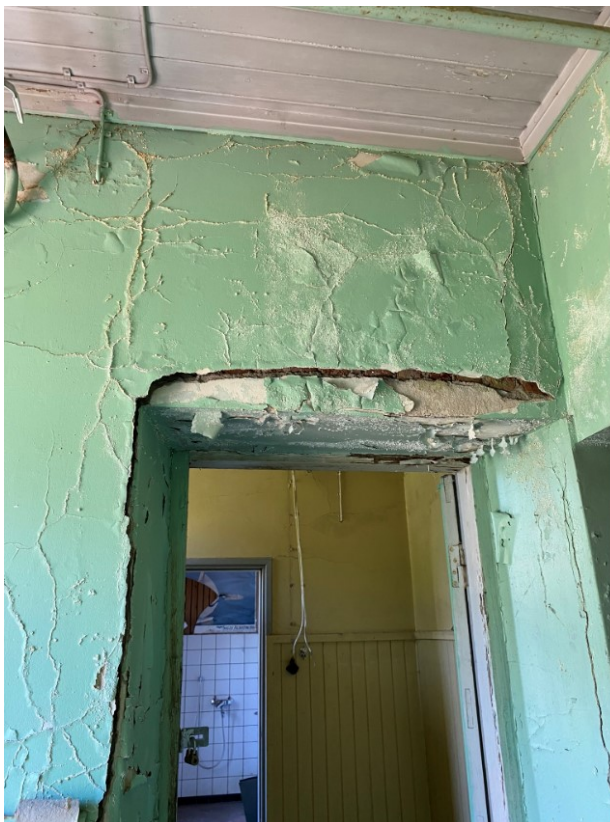
Kuva 17. Eteistilan irronneet rappaukset.

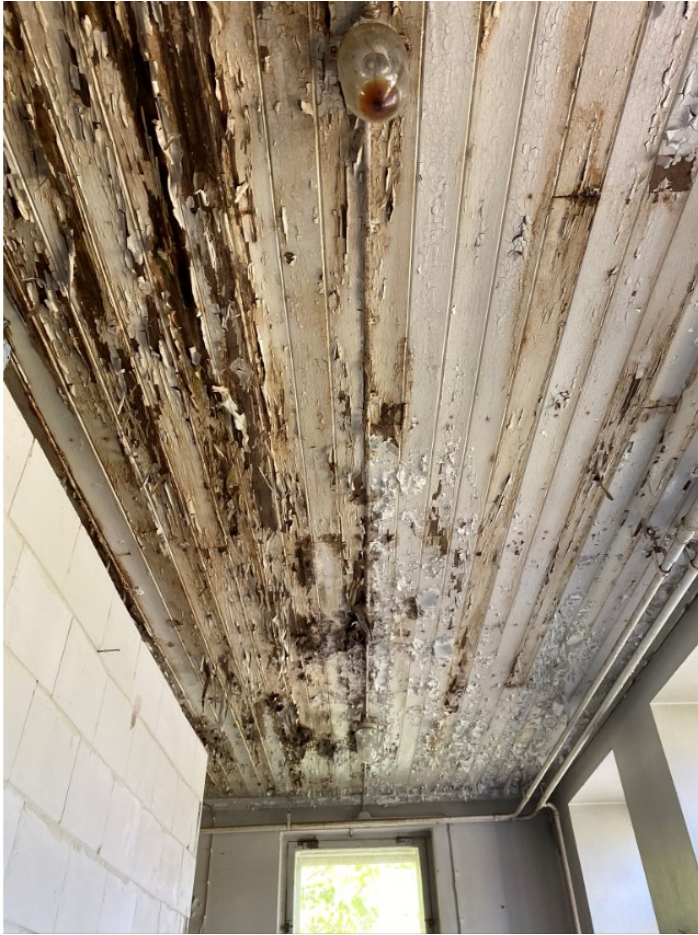
Kuva 18. Kuivaus- ja silityshuoneen kärsinyt kattorakenne.
