Julkaisun tekijä(t): Ervasti, Matti; Jokinen, Kai

Ervasti, M. & Jokinen, K. (2021). Vioittunut nostolaite on turvallisuusriski. Oulun ammattikorkeakoulun tekniikan ja luonnonvara-alan lehti: Oamk_telulainen, 2(3), 20-21.

Vioittunut nostolaite on turvallisuusriski

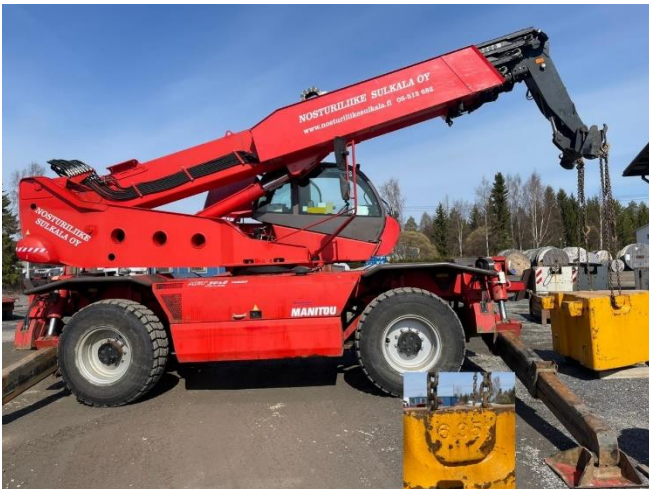
Kuva 1. Korjattu kurottaja ylikuormituskokeessa

Merkittävän korjauksen jälkeen kurottajalle on suoritettava asianmukaiset tarkastukset, ennen kuin se voidaan ottaa takaisin käyttöön. Tarkastuksissa noudatetaan valtioneuvoksen asetusta (403/2008) työvälineiden turvallisesta käyttämisestä ja tarkastamisesta sekä henkilönostimille käytettävää standardia SFS EN-280+A1. Kurottajalle tehtiin Kiwa Inspectan valvoma käyttöönottotarkastus. Tarkastuksessa kurottajaa kuormitettiin 1,25-kertaisella ylikuormalla. Enimmäisnostokyvyn ollessa 5 000 kg ylikuormituskoe tuli suorittaa vähintään 6 250 kg:n taakalla. Taakka nostettiin nostoketjujen avulla ilmaan ja annettiin roikkua noin 3 minuuttia. Kuormituksen jälkeen taakka laskettiin maahan ja puomi tarkistettiin silmämääräisesti. Vaurioita ei tullut, ja käyttöönottotarkastus saatiin suoritettua hyväksytysti.

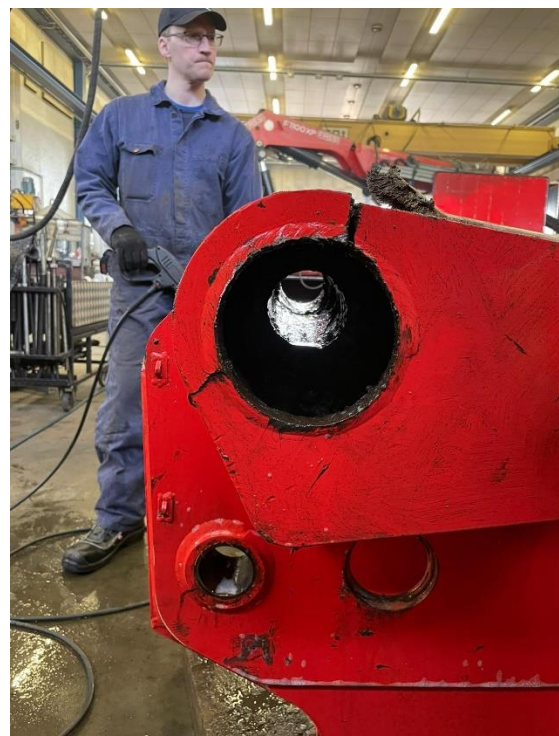
Vaurioiden todellinen laajuus selvisi vasta sitten, kun puomi oli saatu irrotettua kurottajan rungosta ja puhdistettua. Puomin päätylevyssä sijaitsevan näkyvän ratkeaman lisäksi oli puomirakenteen läpi menevä 126,8 mm halkaisijainen ainesputki katkennut. Ainesputki kulkee puomin selässä ja putken kummassakin päässä on liukulaakereille 160 mm pitkät pesät. Ainesputkessa olevien liukulaakereiden läpi kulkee tyvitappi, jolla puomi liitetään kurottajan runkoon. Puomin rakennetta tutkittiin ja tehtiin päätös, että hitsattua puomia on purettava niin paljon, että koko ainesputki saadaan poistettua ja hankittua sen tilalle uusi kappale. Myös päätylevy, jonka ratkeamat olivat ensimmäisenä havaittavissa, mallinnettiin ja teetettiin alihankkijalla. Kurottajan maahantuojaalta tilattiin uusi tyvitappi, koska oli syytä olettaa, että vaikka vanha tyvitappi oli ehjän näköinen, siihen oli varmasti tullut todella kovaa rasitusta sen jälkeen, kun ainesputki oli ratkennut.

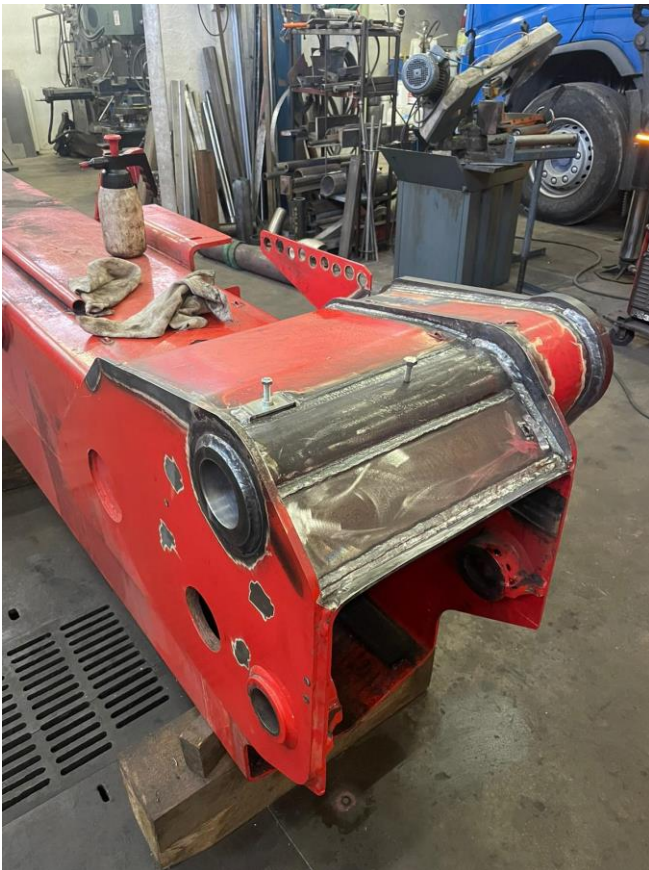
Kuva 3. Korjatun puomin tyviosa

Kurottajan maahantuoja ilmoitti puomin materiaaliksi S355-rakenneteräksen. Puomia hitsattaessa käytettiin lisäaineena seostamatonta täytelankaa Esab ok tubrod 15.14. Kyseisellä langalla on hyvät asentohitsausominaisuudet. Tämä oli tärkeää, koska korjauksessa hitsausasentoja ei voinut aina itse valita. Hitsattavaa tässä korjauksessa oli kohtuullisen paljon, ja käytetyn lisäaineen ansioista sula pysyi hyvin hallinnassa. Jälkikäsitteilyn tarve väheni, ja se taas vaikutti suoraan kustannuksiin. Kun puomi oli hitsattu uusilla kappaleilla kokonaiseksi, täytyi ainesputken reikä aarporata sopivan kokoiseksi. Reiän halkaisijaksi aarporattiin koko matkalta 82 mm ja lisäksi porattiin liukulaakerille pesät putken molempiin päihin.
