Insinööri (AMK), LVI-tekniikka

2021

Ville Rintakoski

SENAATTI-KIINTEISTÖJEN ILMANVAIHTOKATSASTUSTEN ANALYSOINTI

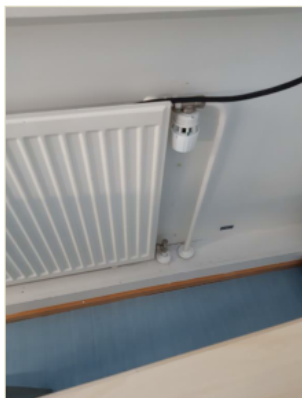
<p>Muistinpanot: Lämmönsiirrin on uusittu vuonna 2019. Patteriventtiilit ja termostaatit ovat edellisen katsastuksen mukaan vuodelta 2010 ja osa vanhempia. Rakennuksen lattiat ovat käyttäjien mielestä hieman viileät ja lämpötila vaihteleva. Verkostossa ei saadun tiedon mukaan ole ollut vuotoja. Rakennuksen sisäseinillä on Metrixin ja Riotsin lämpötila-antureita. Niiden toimivuudesta ei ole käyttäjillä tietoa. Lämmönsiirtimellä lämpimän käyttöveden paluulämpötila oli tarkastushetkellä 47 C.</p>			
03 G3110 Puhaltimet	3	Ei kohteessa Vakava puute	<input type="checkbox"/> <input type="checkbox"/>
<p>Auditoinnin valittu tulos: 3 Puhaltimet hihnakäyttöisiä, kaksinopeuskoneita. Ei merkittäviä puutteita toiminnassa. Keskeiset komponentit kestävät teknisen käyttöiän puitteissa vähintään 10 vuotta. Puhaltimen siivet ovat puhtaat. Laitteiden uusiminen ei toisi merkittäviä säästöjä.</p>			
<p>Muistinpanot: Rakennuksessa on tulo- ja poistoilmakone sekä 3 huippuimuria. Tulo- ja poistoilmakoneet ovat vesikatolla olevassa ilmanvaihtokonehuoneessa. Koneissa on kammiossa oleva hihnavetoinen radiaalipuhallin. Puhaltimessa on taajuusmuuttajaohjaus ja kääntyväsiipinen säätö. Puhaltimen kammio ja siivet olivat puhtaat ja hihnat kireät. Puhallin ei pysähtynyt ryhmäkeskuksen nokkakytimestä, vaan vasta taajuusmuuttajan turvakytimestä.</p>

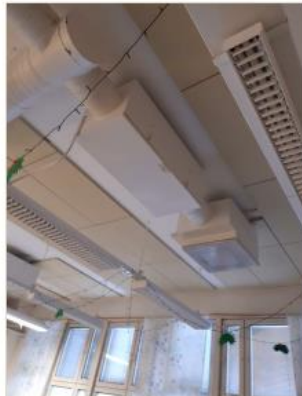
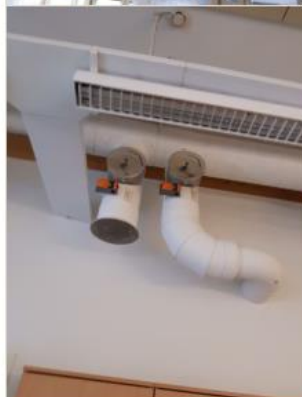
Muistinanot: Kanavat ovat pääosin alkuperäiset. Tilojen käyttäjien vaihtumisten yhteydessä kanavia ja päätelaitteita on hyvin vähän siirretty. Kanavat ovat ruokailutilassa näkyvissä. Muissa tiloissa ne ovat alakaton yläpuolella.

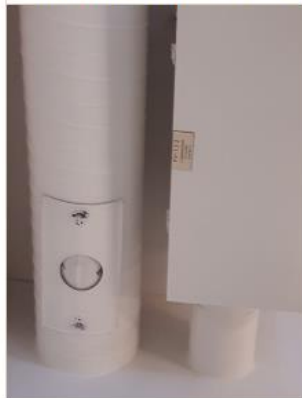
Auditoinnin valittu tulos: 2 Sulakkeelliset palopellit ovat käyttöikänsä päässä. Tarkastusluukkujen tiiveydessä havaitaan puutteita. Kanavistossa on osin riittämättömästi säätöpeltejä. Kanavistossa on osin toimimattomia ilmamääräsäätimiä. Kanaviston eristyksissä tai äänenvaimentimissa on vähäisiä kuitulähteitä.

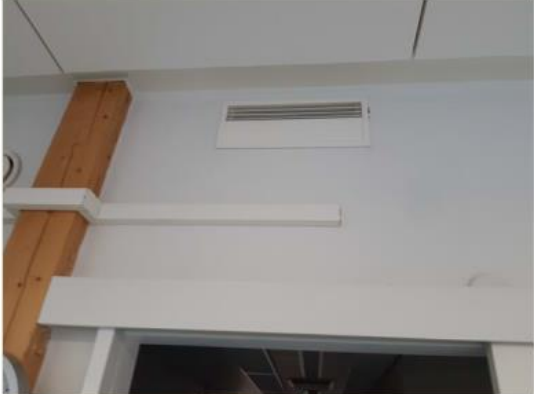
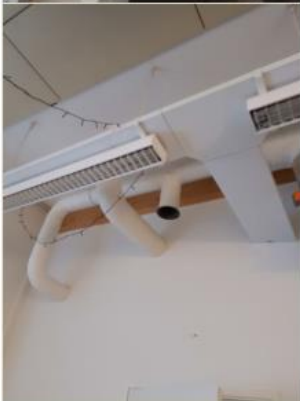
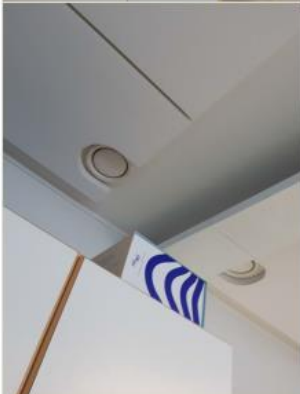
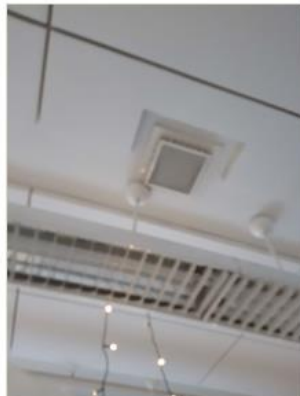
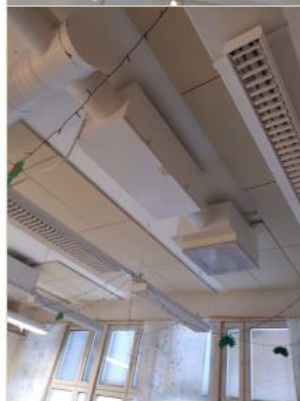
11 G34 Päätelaitteet	3	Ei kohteessa <input type="checkbox"/> Vakava puute <input type="checkbox"/>	
<p>Auditoinnin valittu tulos: 3 Työskentelytilojen mitoitusilmamäärät eivät täysin vastaavat tilojen käyttöä. Mahdollista vetohaittaa esiintyy paikallisesti. Päätelaitteiden vaimennusmateriaalina on mineraalivillaa, josta kuitujen irtoaminen on estetty. Työskentelytilojen mitoitusilmamäärät eivät täysin vastaavat tilojen käyttöä. Mahdollista äänihaittaa voi esiintyä paikallisesti.</p>

Muistiinpanot: Ilmanvaihdon päätelaitteet ovat alkuperäisiä ABB:n tuloilmahajottajia, venttiilejä ja säleikköjä. Seinäsäleikön venttiilin äänenvaimennin on käsitelty lakalla, tms., mutta suuntauspellin vaimennisnta ei ole lakattu. Sosiaalitilojen seinissä on siirtoilmaventtiilejä. Poistoilman päätelaitteet ovat venttiilejä ja säleikköjä. Keittiössä on rasvahuuva. Ruokailutilasta puuttuu kanavan päästä venttiili. Huoneessa 130 poistoilmaventtiili on käännetty niin kiinni, että se suhisee.
