KARRAR AL-KHANJARAWY

# **Vanhan rakennuksen julkisivun uudistus**

RAKENNUS- JA YHDYSKUNTATEKNIIKAN KOULUTUS-  
OHJELMA  
2021

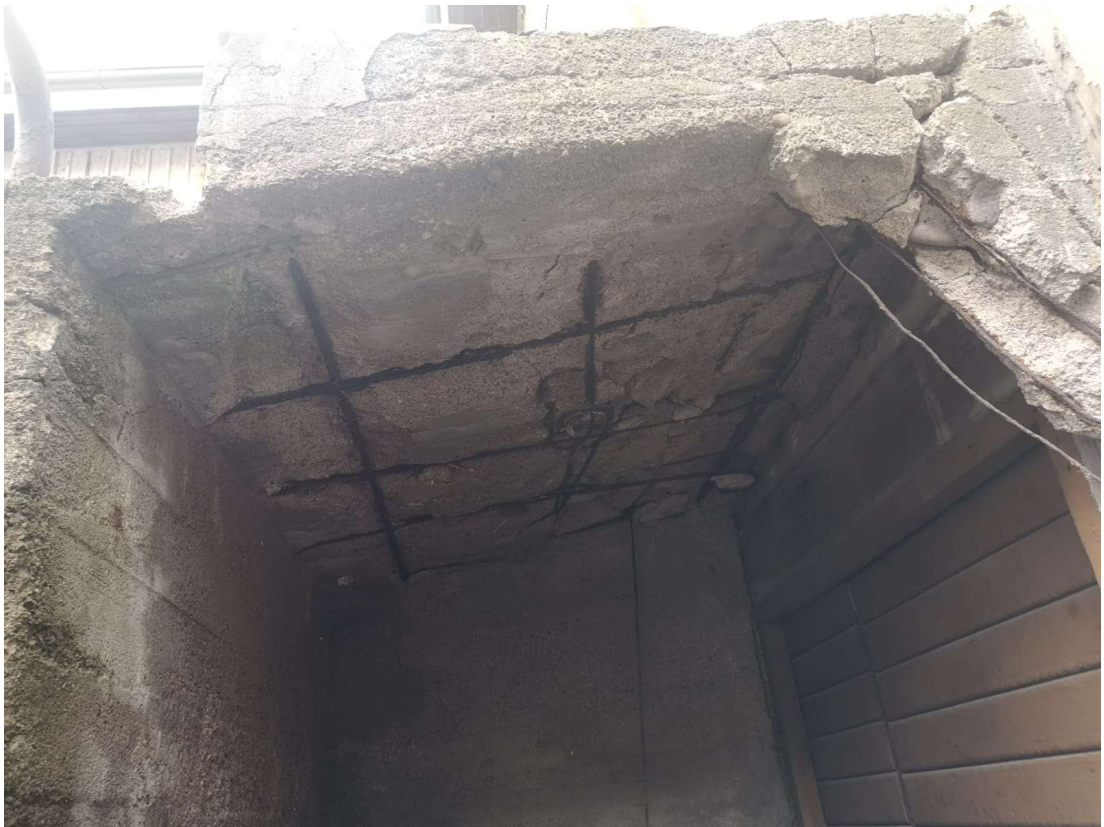
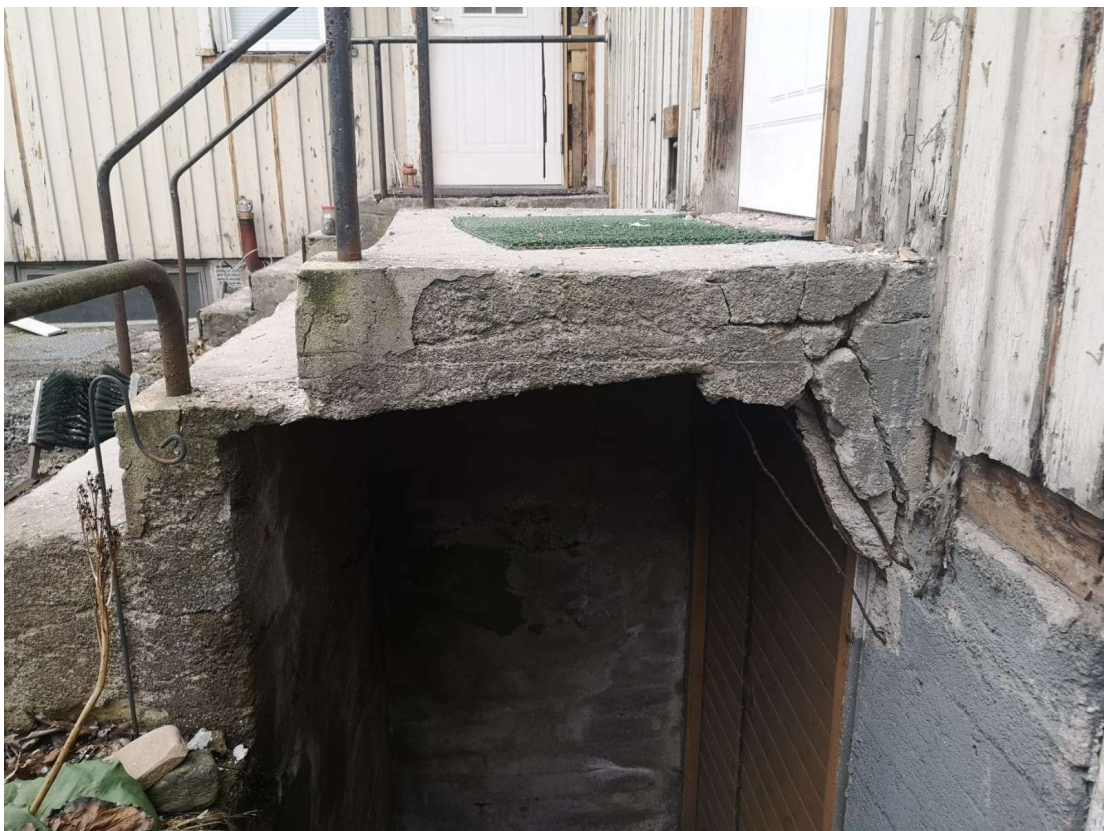
Tässä ajassa selvitettiin rakennuksen tietoja, omistajat, asukkaat ja rakennuksen käyttötarkoitus. Selvisi että rakennuksessa on monta eri asuntoa ja asukasta, kaikkiin oltiin yhteyksissä ja kerrottiin suunnitelmista. Rakennuksen historia selvitettiin. Suunnitelmien luonnin aikana kävimme muutaman kerran kohteessa katselemissa ja toteamassa ulkopuolista kuntoa. Huomasimme rakennuksen betoniportaiden huonon kunnan, josta ilmoitimme asukkaille ja omistajalle (kuva 5 ja 6).

Kuvat 5 ja 6. Betoniportaiden huono kunto.

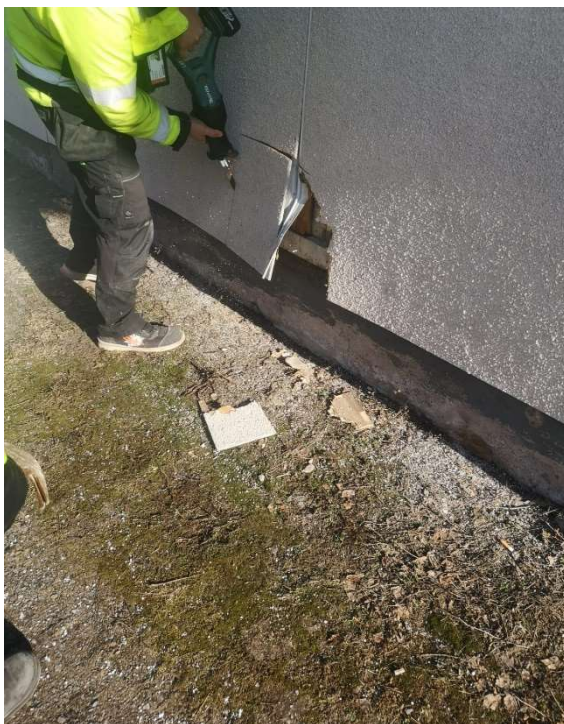
Kuva 7. Rakenneavauksia

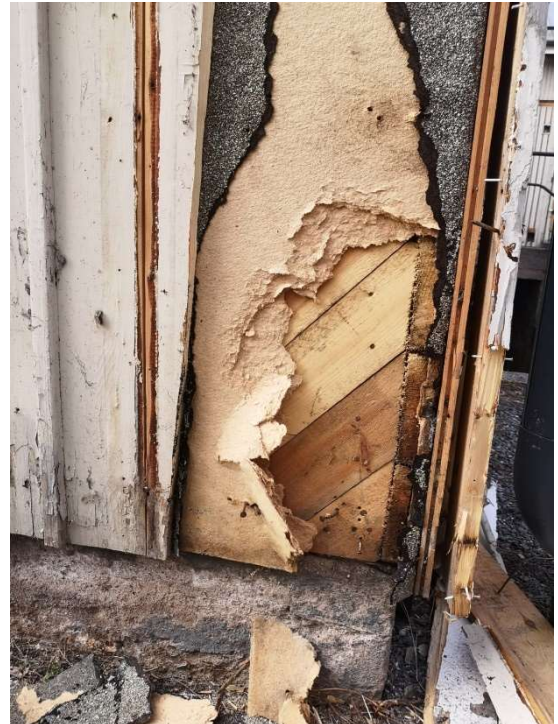
Työt aloitettiin sillä, että tehtiin rakenneavauksia pariin eri kohtaan, jotta nähtäisiin mitä ja miten rakennukset on rakennettu. Tiedettiin, että rakennus on rakennettu monessa eri osassa ja rakenteet ovat varmasti erilaisia. Rakenneavausten kautta selvitettiin millaisia kohteen rakenteet ovat. (kuva 7). Saatiin selville, että 1900-luvulla rakennettu osuus on hirsirakenne. Rakenne oli hyvin yksinkertainen: hirsirakenne, bitumipaperi ja pysty-laudoitusta oli julkisivu. 1930- ja 1950-luvulla rakennettujen rakennusten rakenne oli seuraavanlainen: vinolaudoitus, sahanpuru, vinolaudoitus, puukuitulevy, bitumipaperi ja julkisivu oli pysty-laudoitusta. (kuva 8)

Kuva 8. Rakennuksen seinärakenne

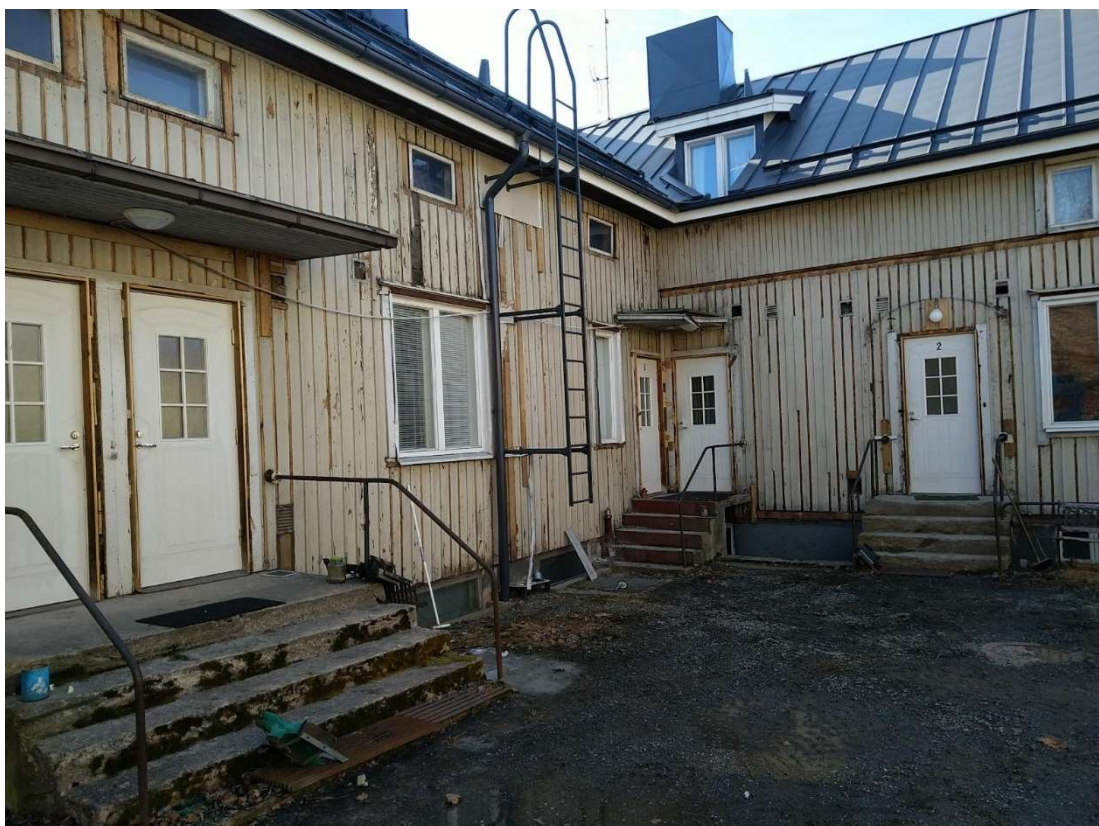
Tämän jälkeen vastaan tuli vanha julkisivu, mitä lähdettiin irrottamaan. Vanha julkisivu oli paikoittain todella hyvässä kunnossa. Huonoimmassa kunnossa oli etelä- ja länsijulkisivut, auringosta johtuen, sillä vanha julkisivu on ollut alusta asti samana ja sen päälle oli asennettu koolaus karaattilevyjä varten ja karaattilevy siihen päälle. Karaattilevy oli suojannut vanhoja julkisivuja todella hyvin. Vanhasta julkisivusta otettiin kuvia ja muistionpanoja tehtiin siitä että, minkälainen uudesta julkisivusta tulisi tehdä, sillä piti tehdä samanlainen kuin vanha julkisivu (kuva 9).

Kuva 9. Sisäpiha karaattilevyn alta

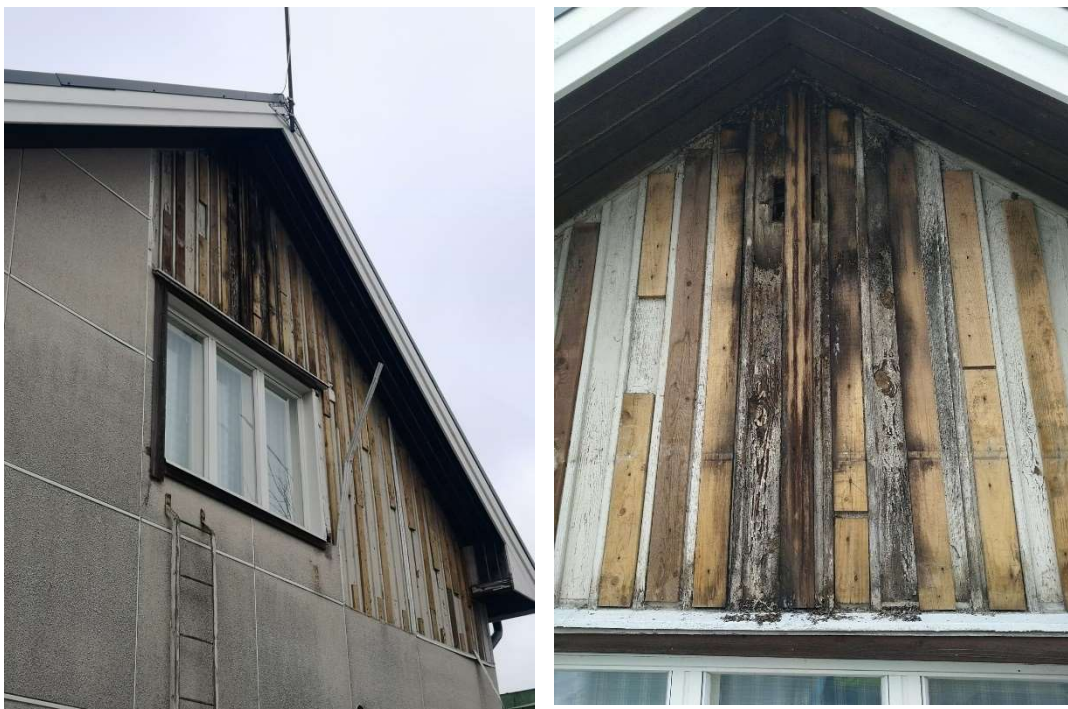
Karaattilevyjen jälkeen saatiin esille vanha julkisivu. Jo ennen työn aloittamista osasimme aavistaa mistä löytyisi huonokuntoista rakennetta, sillä osa karaattilevyistä oli vaihtanut väriä ja tummunut. 1980-luvulla toteutettu julkisivuremontti oli taloudellisuus edellä tehty. Levyä purkaessa näkyi, ettei karaattilevyssä ei ollut tehtynä ilmanvaihtoreikiä. (Kuvat 10 ja 11)

Kuvat 10 ja 11. vaurioitunut lauta, karaattilevyn alta

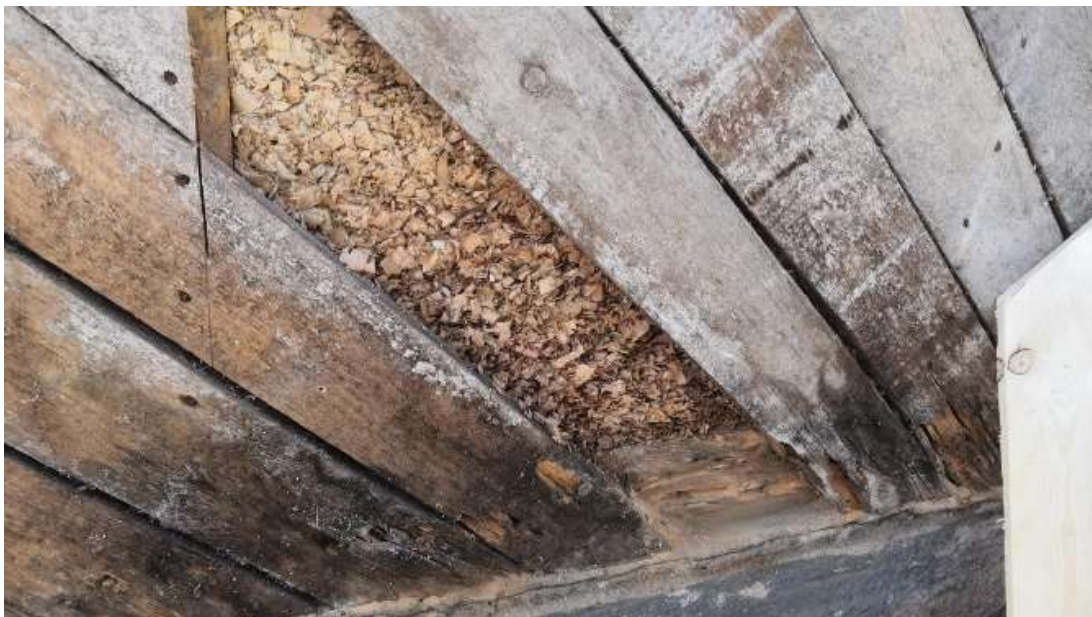
Vanhan julkisivun purkua aloitettiin, jonka jälkeen poistettiin huokolevy ja bitumipaperi, näiden alta paljastui vinolautarakenne. Aloimme tutkimaan tätä rakennetta, miten se oli tehty ja mitä sen alla mahdollisesti oli käytetty eristeenä. Samalla huomattiin, että osa laudoista oli huonossa kunnossa ja ne pitäisi vaihtaa. Osa laudoista oli tummunut ja osa oli homeessa kosteuden takia (kuva 12). Tämä takaisku mahdollisti sen, että pääsimme tutkimaan minkälaista eristettä, oli käytetty. Varovasti irrotettiin osa homeisesta laudasta ja katsottiin että siellä on sahanpurua käytetty. Todettiin, että jos kaikki homeiset laudat irrotetaan kerralla, tulisi kaikki sahanpuru pois. Lautoja vaihdettiin yksi kerrallaan, näin ollen sahanpuru ei tullut sieltä ulos, vaan pääsi uuden laudan asentamaan tilalle.

Kuva 12. Homeisten lautojen vaihtaminen ja sahanpuru.

Näitä (kuva 12) huonoja kohtia löytyi paljon tästä kyseisestä rakennuksesta: muunmuassa ikkunoiden alta, sokkelin ja rungon liitoskohdissa sekä rännien syöksytorvien kohdalta. Kuvassa 14 näkyvä kohta, mihin oli laudat vaihdettu kattoon asti, oli suurimaksi osaksi homeessa, sillä tässä kohtaa on ollut ennen kattoremonttia sadevesirännin syöksykohta ja vuotanut seinän sisään. Huomattiin, että kattoremontti oli tehty rakennukseen vuonna 2016 ja katto ei ollut enää alkuperäinen eikä alkuperäisen värinen, jonka vuoksi piti selvittää Museoviraston kanta katon väriin, ja pitäisikö se maalauttaa tai jopa vaihtaa kokonaan.

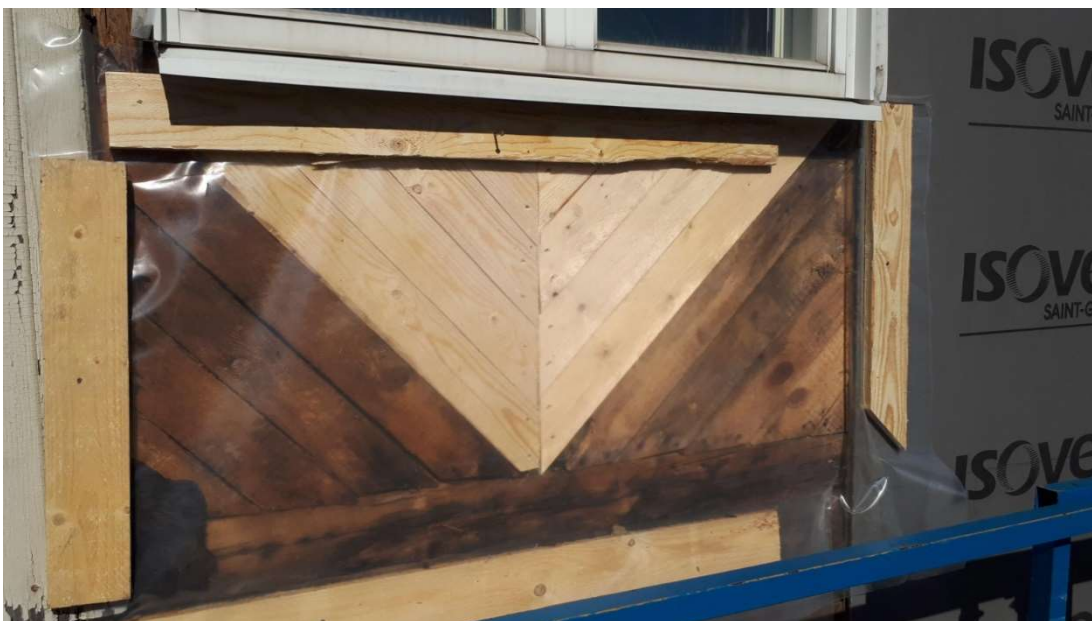
Kuva 13. Homeisten lautojen vaihtaminen.

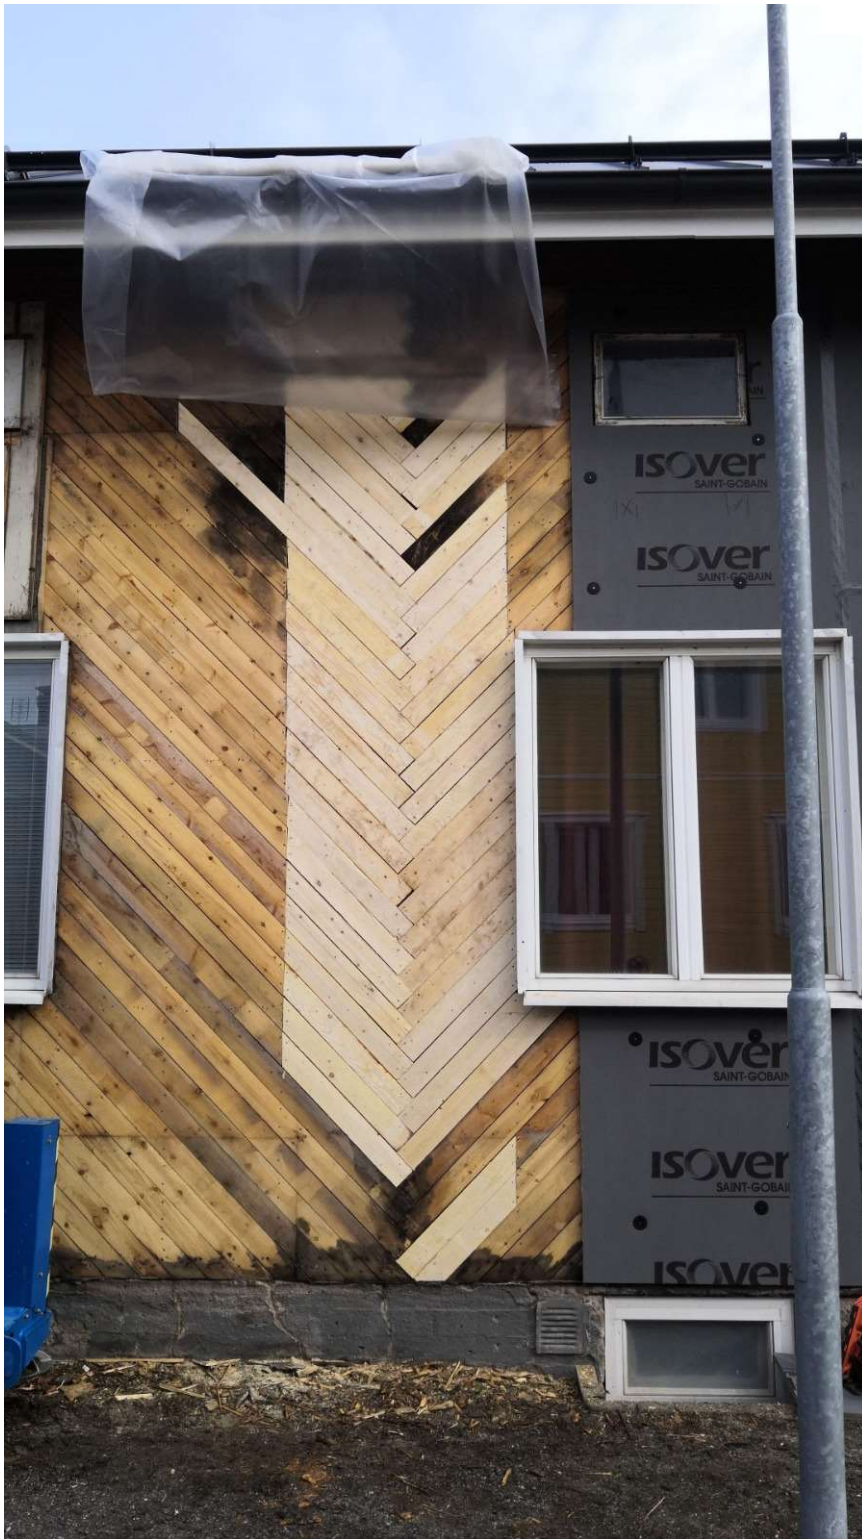
Kuva 14. Vanhan syöksytorven kohta.

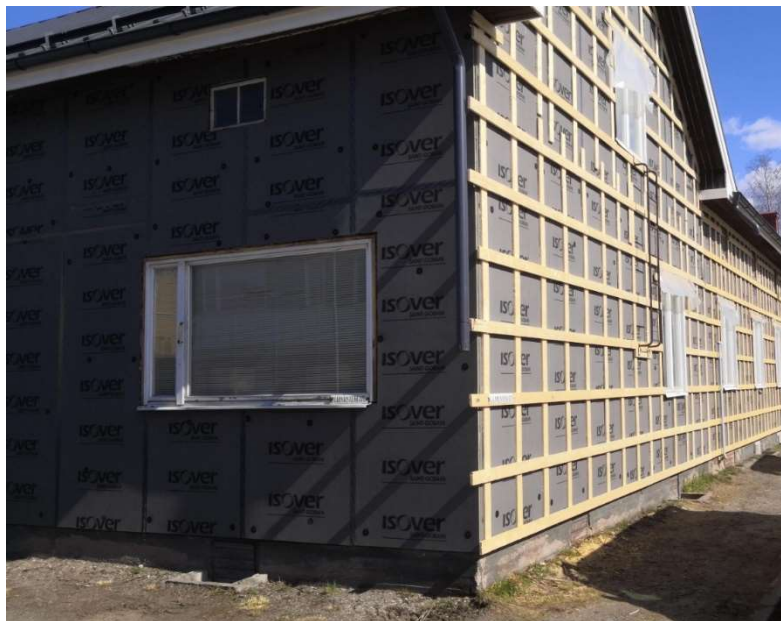
Kuva 15. Tuulensuojalevyt asennettuna ja ristiinkoolaus toisella sivulla.

Sitä mukaa kun vanha lauta vaihtui uuteen, asennettiin tuulensuojalevyt ja niiden päälle ristiinkoolaus, jotta laudat pysyisivät paikoillaan (Kuva 15). Näin edistymme sivu kerrallaan, eikä julkisivulaudoitusta tarvinnut asentaa, sillä tilaamamme

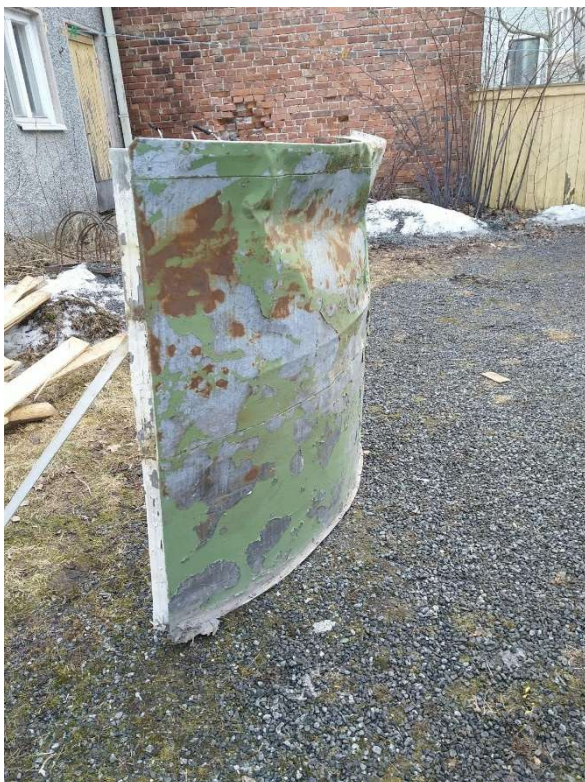
Kuva 16. Vanha katos.

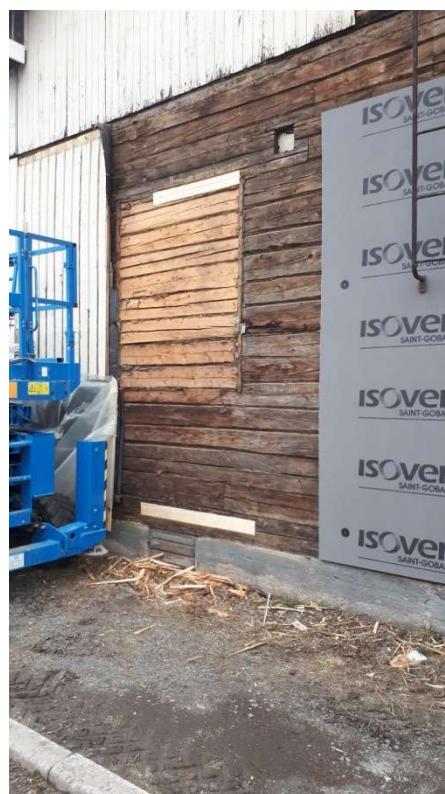
Kuva 17. Vanha ikkunapaikka laitettu kiinni
