LAIHOSEN TORPPAA TUTKIMASSA

Rakennushistoriaselvitys, vauriokartoitus
ja korjaussuunnitelma

Opinnäytetyö

Tutkintonimike	Artenomi (AMK), restaurointi
Tekijä/Tekijät	Jonne Lindholm
Työn nimi	Laihosen torppaa tutkimassa
Toimeksiantaja	Uudenkaupungin kaupunki
Vuosi	Marraskuu 2021
Sivut	136 sivua, liitteitä 67 sivua
Työn ohjaaja(t)	Joni Rousku, Leena Arvela-Hellen

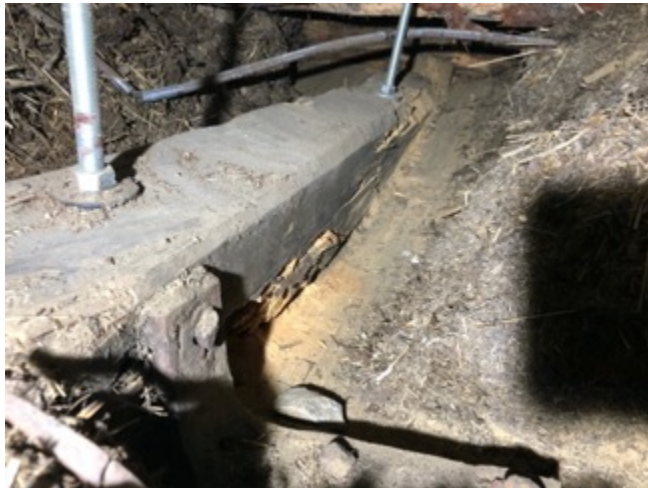
Kuva 42. Tuvan laipion vaurioita vintiltä kuvattuna (Lindholm 2021)

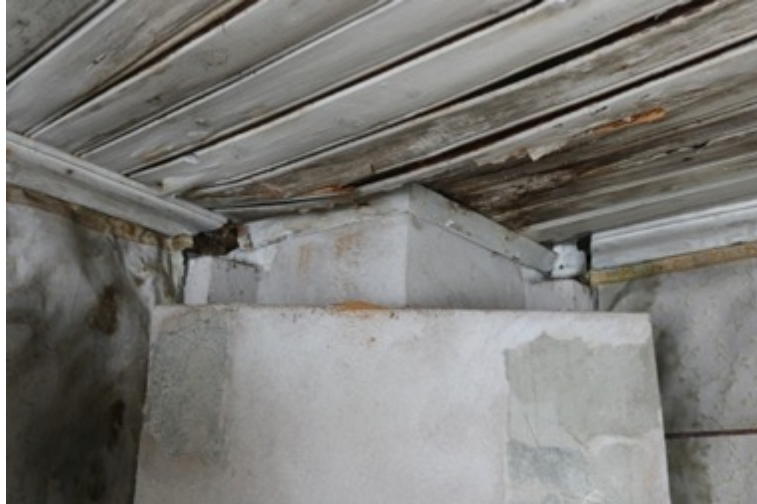
Kuva 43. Tupakamarin laipion vaurioita huonetilan puolelta (Lindholm 2021)

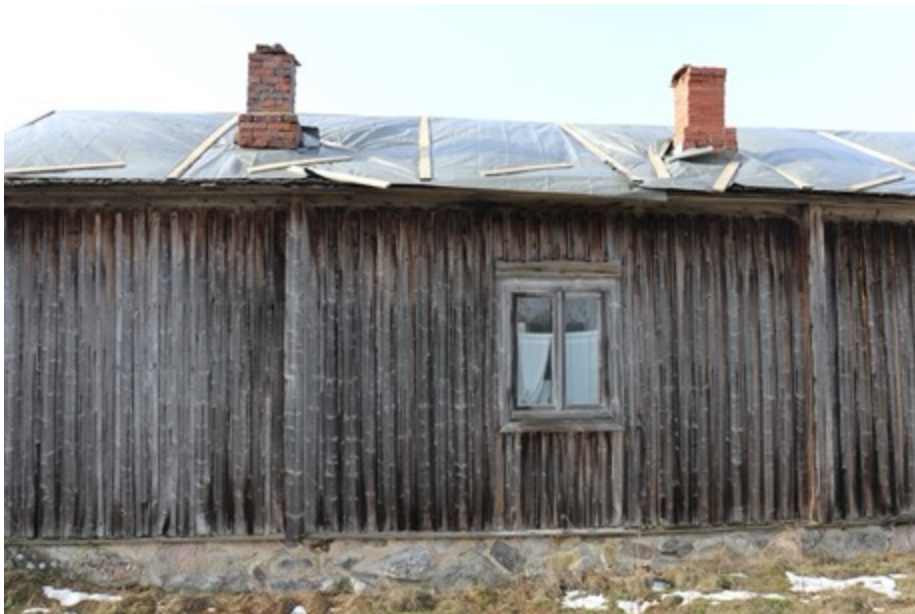
Laihosen torpan pärekatto on tällä hetkellä huonossa kunnossa (kuva 45).

Kuva 45. Pärekatto vuotaa useasta kohtaa, ja se on uusimisen tarpeessa (Lindholm 2021).

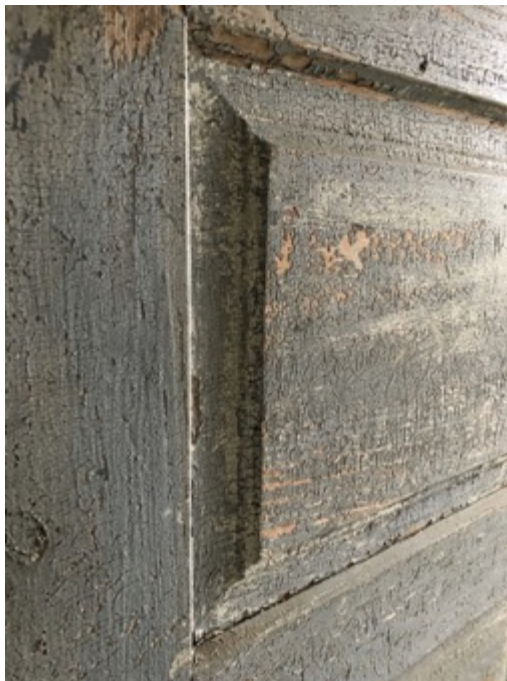
Kuva 46. Krakeloitunutta pellavaöljymaalipintaa (Lindholm 2021)

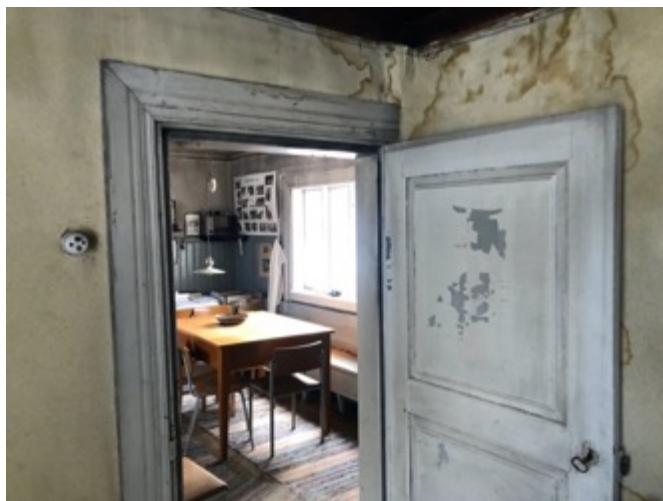
Kuva 49. Vanhoja katon vuodon jälkiä porstokamarissa (Lindholm 2021)

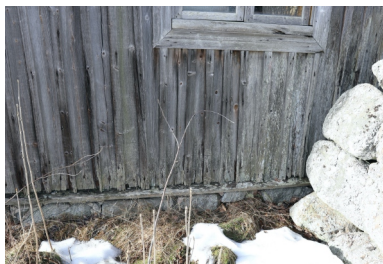
Itäsvun pohjoispään ulkoverhouksen vaurioita

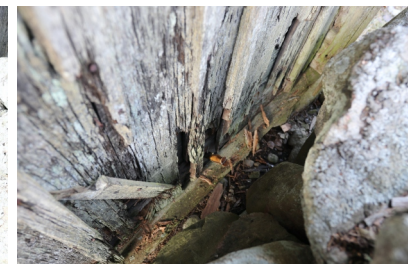
Itäsvun pohjoispään alahelman vaurioita

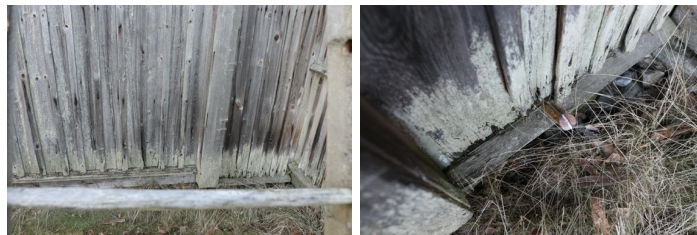
Länsiseinän kuistin ja seinän pohjoispään sisänurkan lahovauriota

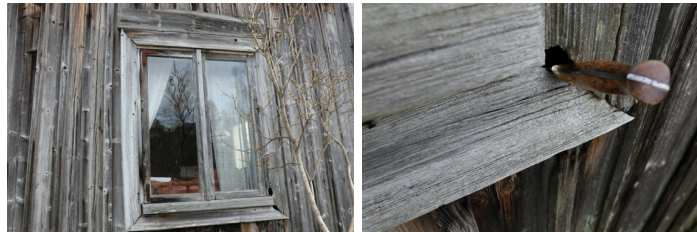
Tupakamurin länsiseinän ikkunan alakulman lahovaurion pääsi toteamaan listojen välisestä reiästä

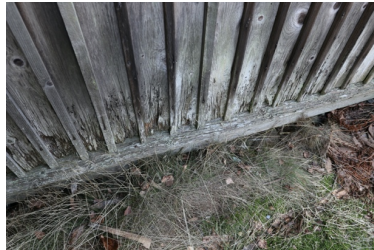
Kuistin ulkoverhouksen vaurioita

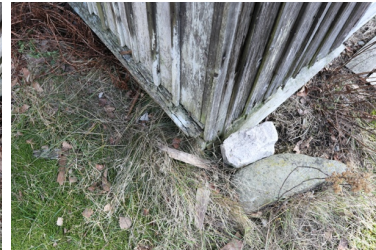
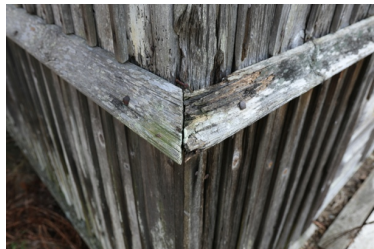
Kuistin vaakavesilistan vaurio

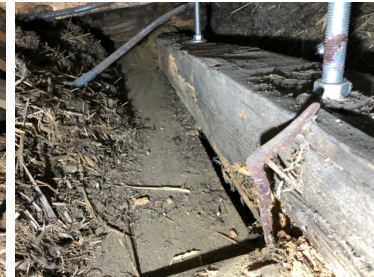
Ansaksen vanha, osittain periksi antanut pantarauta

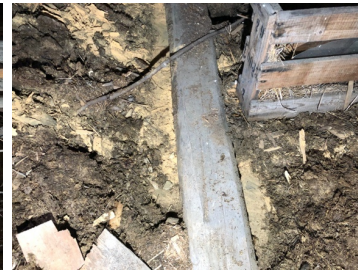
Yläpohjan niska vauriokohdassa

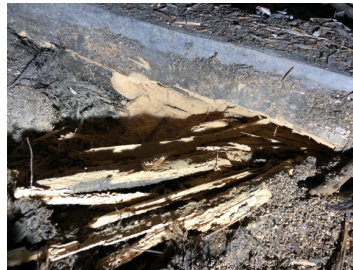
Labonnutta niskan alapintaa

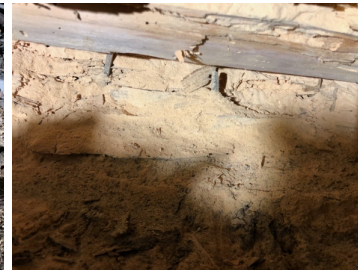
Laipion lautojen ja naulat eivät enää yletä kovaan puuhun asti

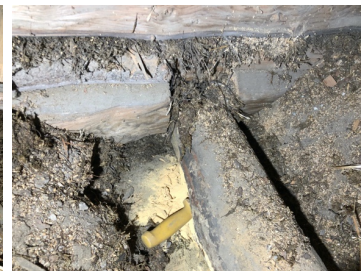
Niska tuntui olevan labo alapuolelta vain toiselta puoleltaan

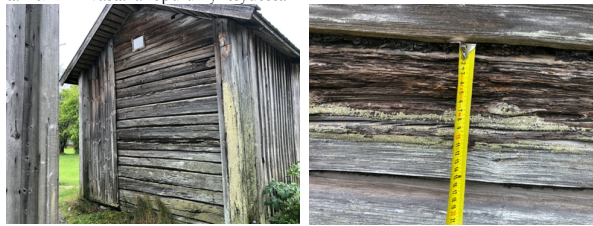
Itäpäädyn eristeisiä paikallisia hirsilahovaurioita

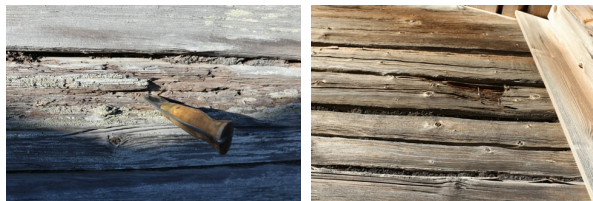
Ulkoverhouksen alapäässä on eristeisiä lahovaurioita eri puolilla rakennusta. Ulkoverhouksen alapää on rakennuksen pitkällä sivuilla vaurioitunut pidemmän ajan kuluessa koska rakennuksen kivijalka on matala ja ulkoverhouksen alapäähän on roiskunut räystäältä maan kautta sadevesiä. Pohjoisseinä on lisäksi pysynyt sateen jälkeen aurinkoisempia julkisivuja pidempään märkänä. Pohjoisseinustalla on lisäksi kasvillisuutta liian lähellä rakennusta, mikä hidastaa seinän kuivumista sateen jälkeen.

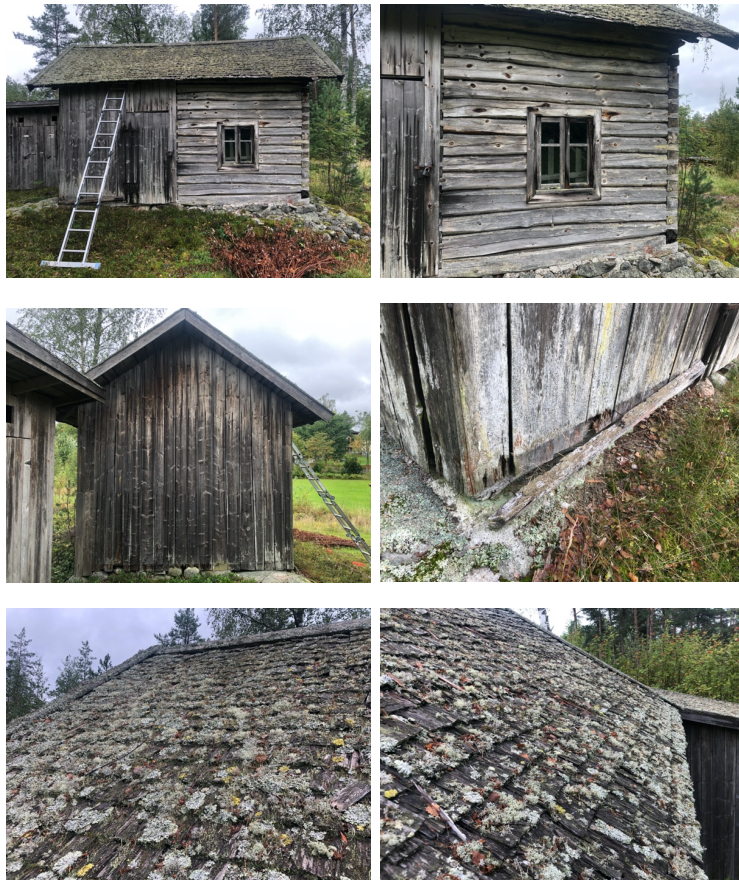
Löylyhuoneen hirsissä on havaittavissa hyvin vanhoja saunakäytön ajalta olevia lahovaurioita, joiden vuoksi selvästikin on päädytty joskus aikoinaan laudoittamaan takaseinä. Lahovaurioille ei tarvitse tehdä mitään rakennuksen nykikäyttö huomioon ottaen. Entisen pukuhuoneen ulkoverhouksen alapäässä on vähäisiä eri asteisia lahovaurioita. Rakennuksen pärekatto on monin paikoin lahonnut ja voimakkaasti sammaloitunut. Katto ei kuitenkaan ilmeisesti vuoda kuitenkaan vielä.
