JÄTEVESIVIEMÄREIDEN
VUOTOVESITUTKIMUS
MYLLYKOSKEN
KATUSANEERATULLA
ALUEELLA

Opinnäytetyö

| Toimeksiantaja | Kymen Vesi Oy |
| Vuosi | 2021 |

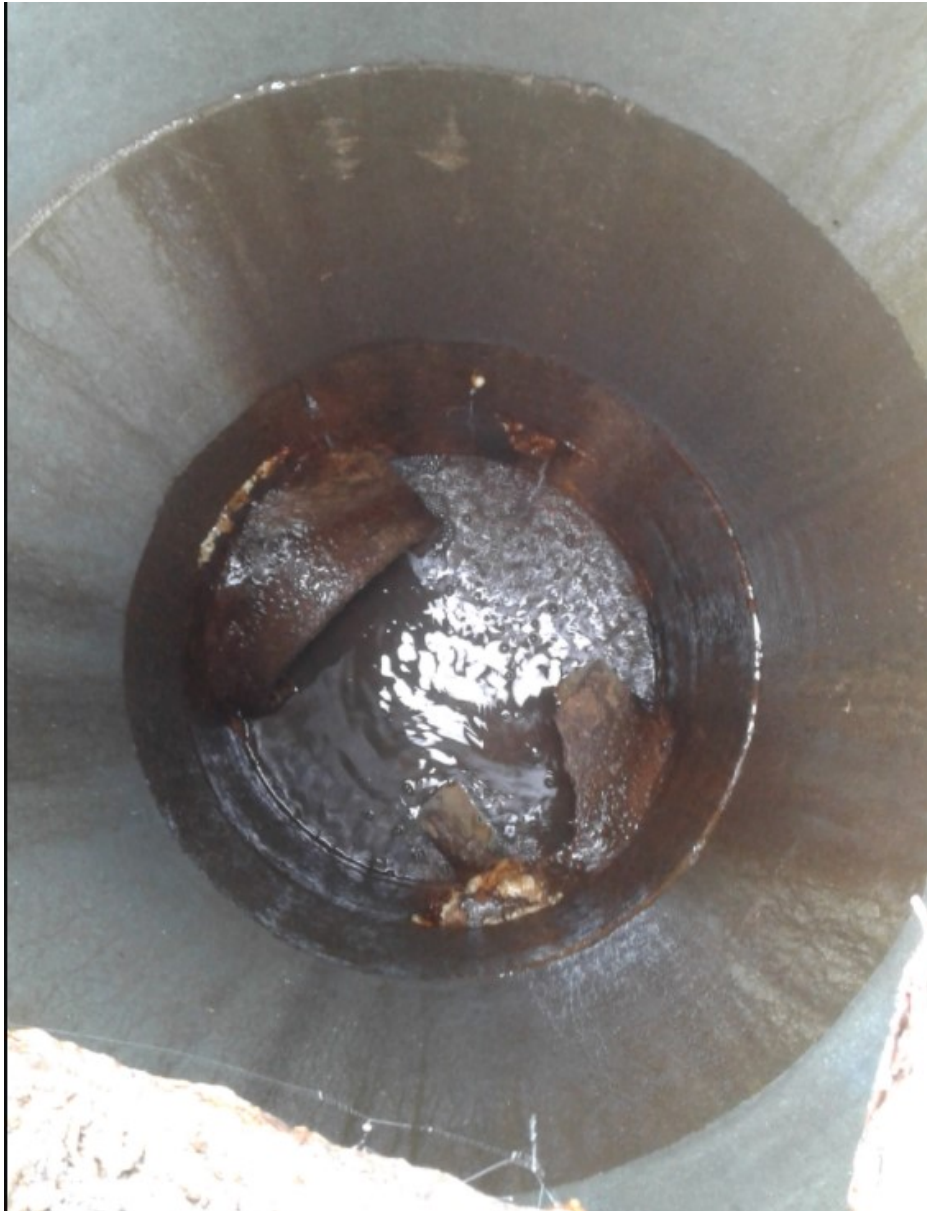
Sadevesi voi päästä viemäriin suoraan esimerkiksi tarkastuskaivojen vuotavien kansistojen kautta tai laittomasti kytkettyjen rännikaivojen kautta. Maaperän kautta tapahtuva vuoto on runsaampaa tyypillisesti juuri viemäreiden ja tarkastuskaivojen ympärillä, sillä maa-aines on asennuksen yhteydessä vaihdettu huokoisempaan ja vettä paremmin läpäisevään maa-ainekseen. Kuvassa 1 on esitetty saumoistaan vuotava runkokaivo.

Kuva 1. Betoninen jäteveden runkokaivo vuotaa hulevesiä saumoista ja putkien läpivienneistä (Rantavuo 2021)

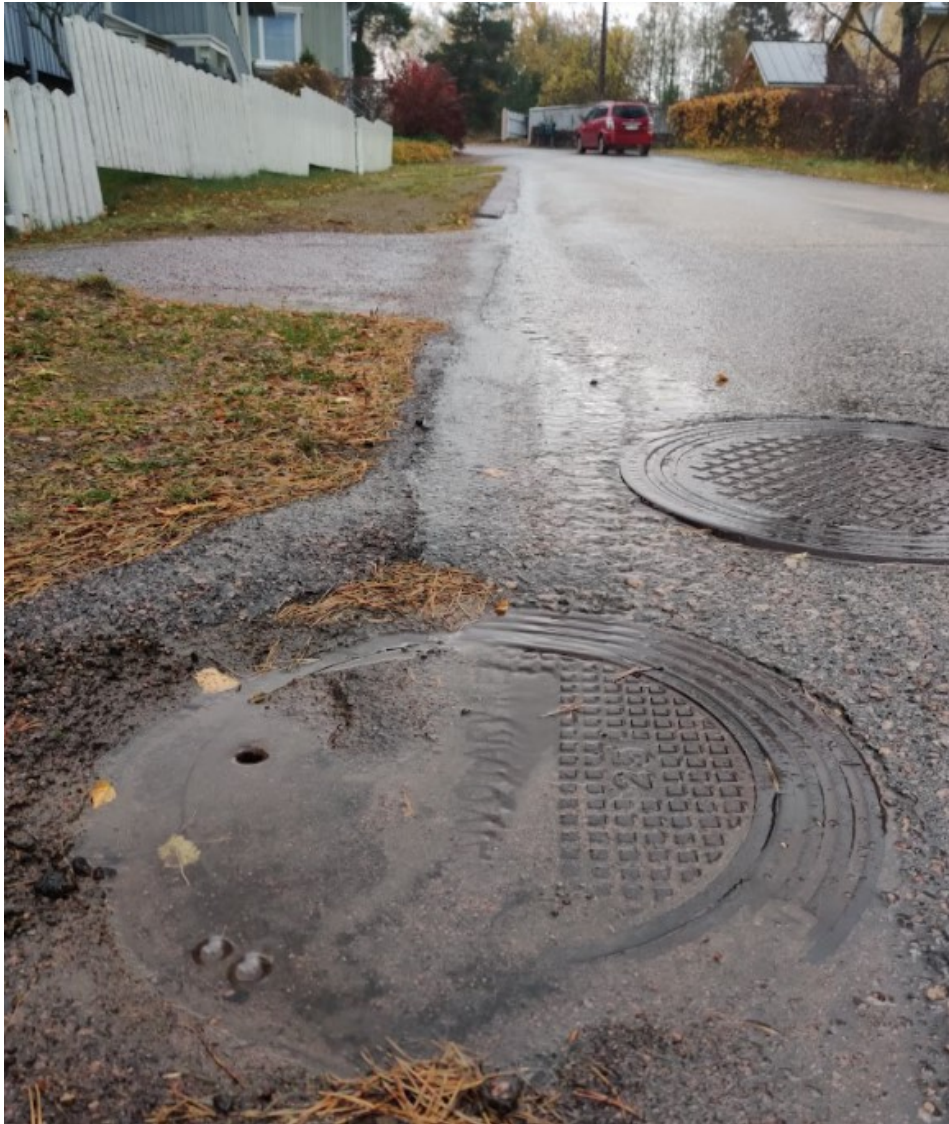
Vuotoveden määräksi on kaivon kansien kautta saatu 150–430 m³/d (1,7–5,0 l/s) riippuen aukkojen koosta ja lukumäärästä (Karttunen 1999, 145). Kuvassa 2 on kuvattuna reiällä varustettu viemärin runkokaivon kansi, johon sadevesi valuu laajalta alueelta kadun korotetun reunan ansiosta.

Kuva 2. Jätevesiviemäriin reiällinen runkokaivon kansi kerää asfalttia pitkin valuvat sadevedet (Rantavuo 2021)

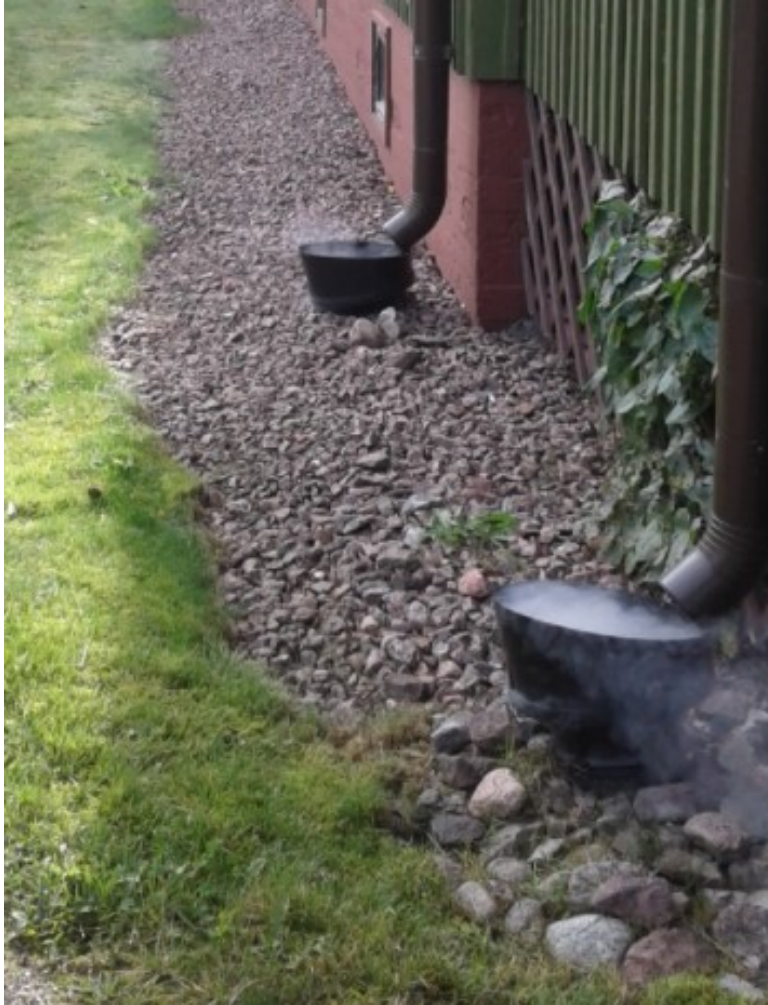
Tyypillisiä löydöksiä kiinteistön jätevesijärjestelmien virheellisistä kytkennöistä olivat vuotavat betonikaivot, salaojien johtaminen jätevesiviemäriin ja avonaiset viemärit kaivoissa, joissa pohja- ja sulamisvesi pääsee vuotamaan jätevesiviemäriin. Kuvassa 16 ja 17 on esitetty rännikaivojen virheellinen kytkentä jäteveden tarkastuskaivoon.

Kuva 16. Kiinteistön rännikaivot kytketty jätevesiviemäriin (Rantavuo 2021)

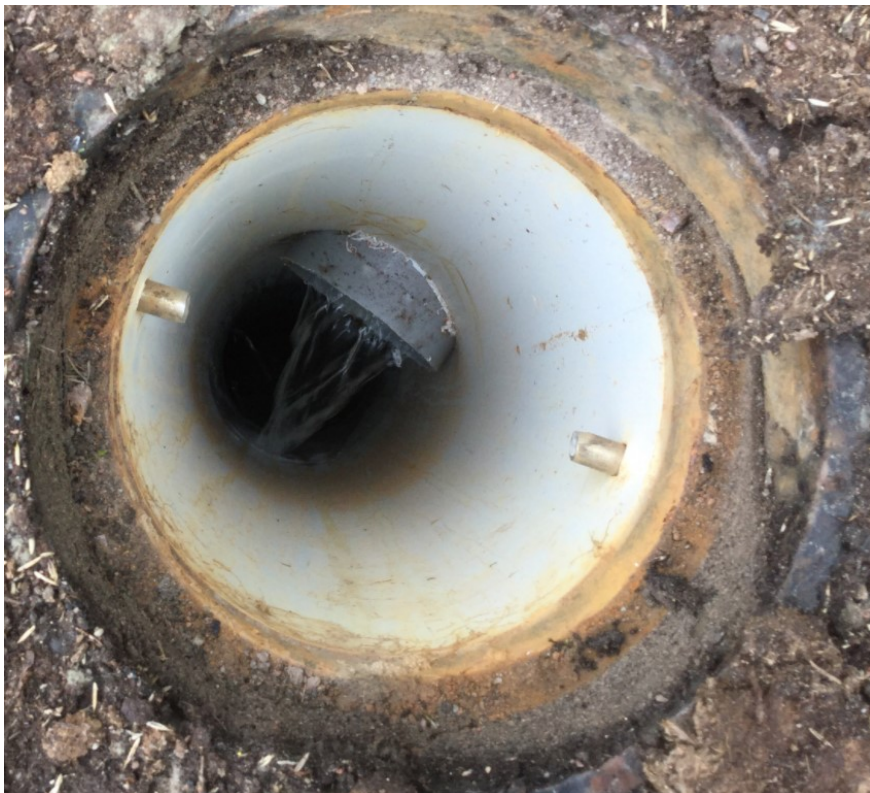
Kuva 17. Kiinteistön rännikaivojen liitos jäteveden tarkastuskaivon kylkeen. Kuvassa virtaama sateen aikana (Rantavuo 2021)

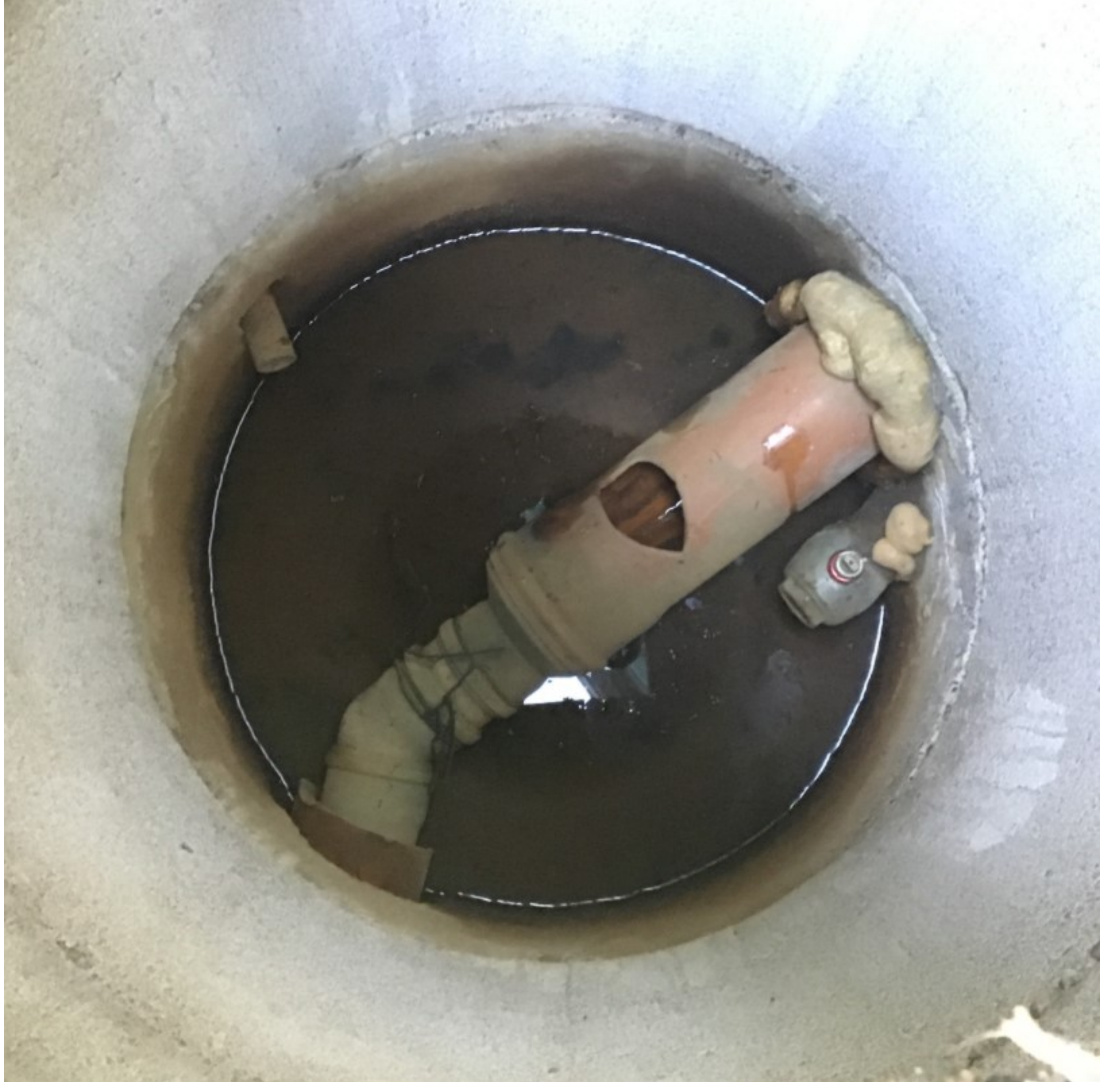
Useassa kiinteistössä vanhaan betonikaivoon oli asennettu kaivon läpi johdettu muovinen viemäriputki, mutta sen selkään on tehty reikä kuivatusta varten, kuten kuvassa 19. Kuvan 18 tapauksessa kaivoon on johdettu myös salaojia. Vanhat betoniset jätevesikaivot toimittavatkin useissa kiinteistöissä salaojan virkaa kuivattaen perustusten ympäristöä.

Kuva 18. Kiinteistön kaivossa viemärin selkään on tehty reikä pohjaveden kuivumista varten. Kaivoon johdettu lisäksi salaojaputki ja ilmeisesti viemärin huuhtelua varten palloventtiilillä varustettu vesijohto (Rantavuo 2021)

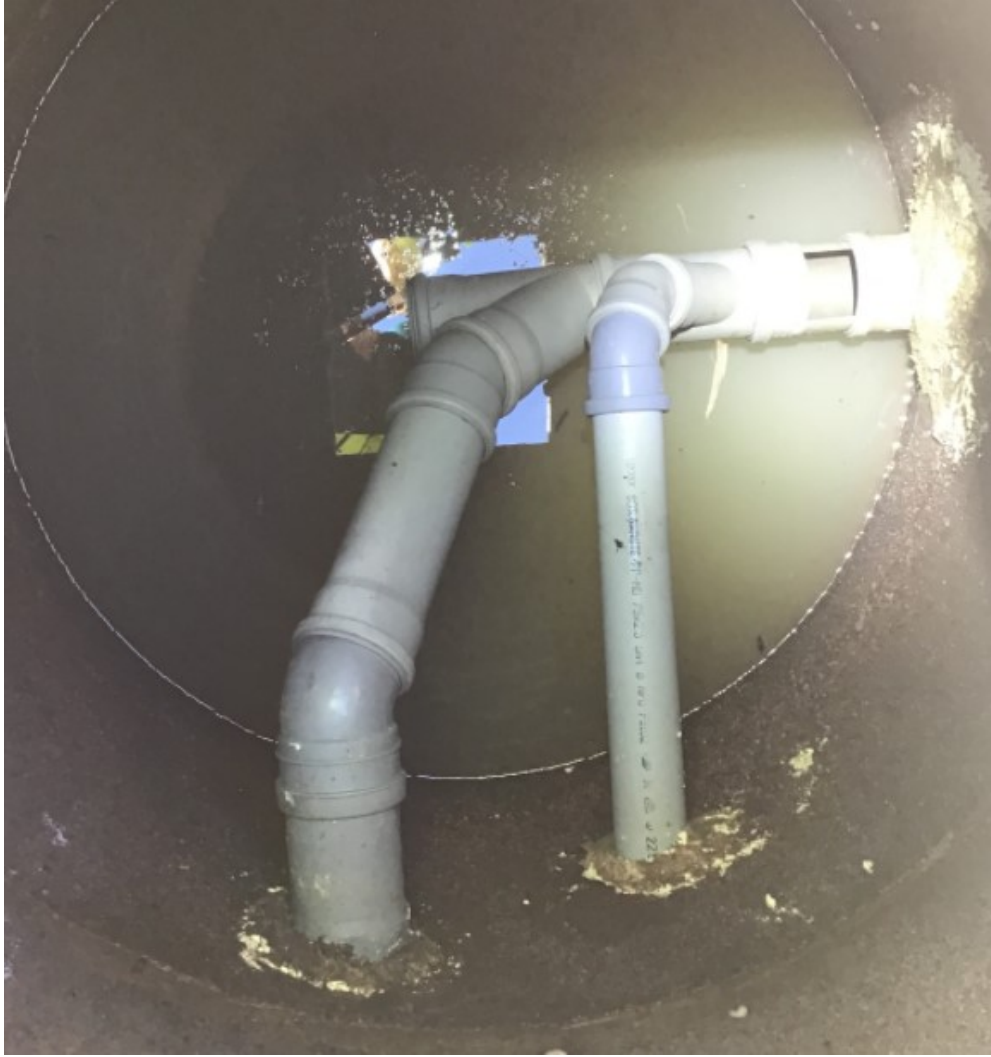
Kuva 19. Kiinteistön betonikaivossa viemärin selkä on jätetty auki, jotta pohja- ja sulamisvesi pääsee vuotamaan viemäriin (Rantavuo 2021)

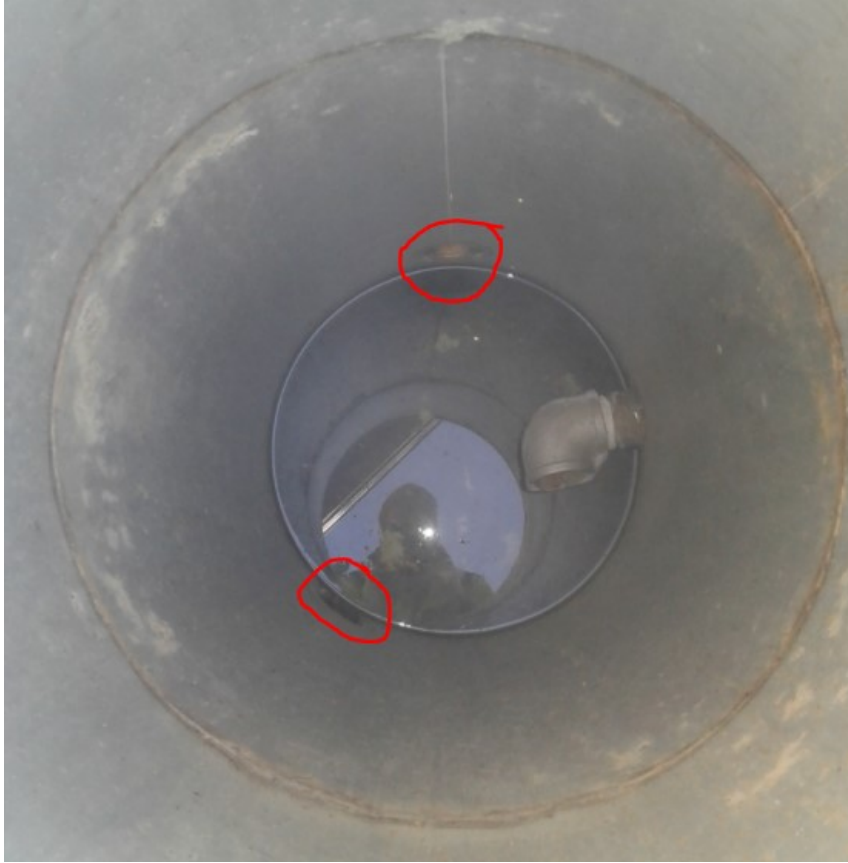
Joissakin tapauksissa kiinteistöillä on erillinen hulevesikaivo, josta hulevedet johdetaan edelleen jätevesiviemäriin. Kuvassa 19 on esitetty erään tutkitun kiinteistön betoninen hulevesikaivo, johon on liitetty salaojat. Kaivon savututkimuksella osoitettu olevan yhteydessä jätevesiviemäriin. Kuvassa 20 vastaava hulevesikaivo on varustettu pumpulla, joka pumppaa veden jätevesiviemäriin tarkastuskaivoon.

Kuva 20. Kiinteistön hulevesikaivoon on johdettu salaojia ja kaivon on yhteydessä jätevesiviemäriin (Rantavuo 2021)

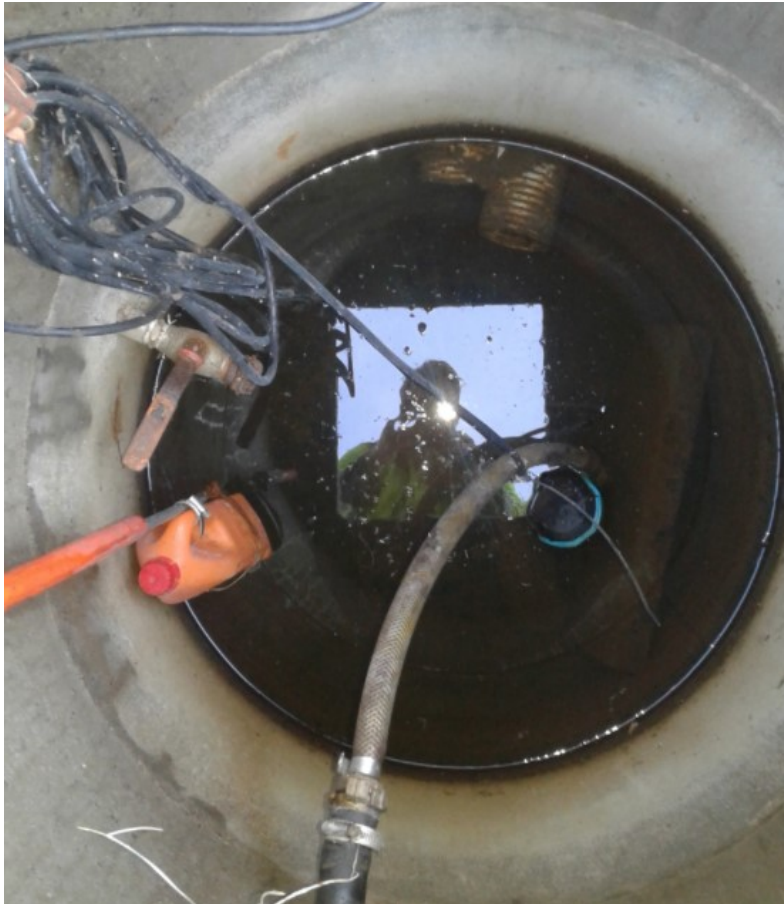
Kuva 21. Kiinteistön hulevesikaivoon on asennettu pumppu, joka pumppaa huleveden jätevesiviemäriin tarkastuskaivoon (Rantavuo 2021)

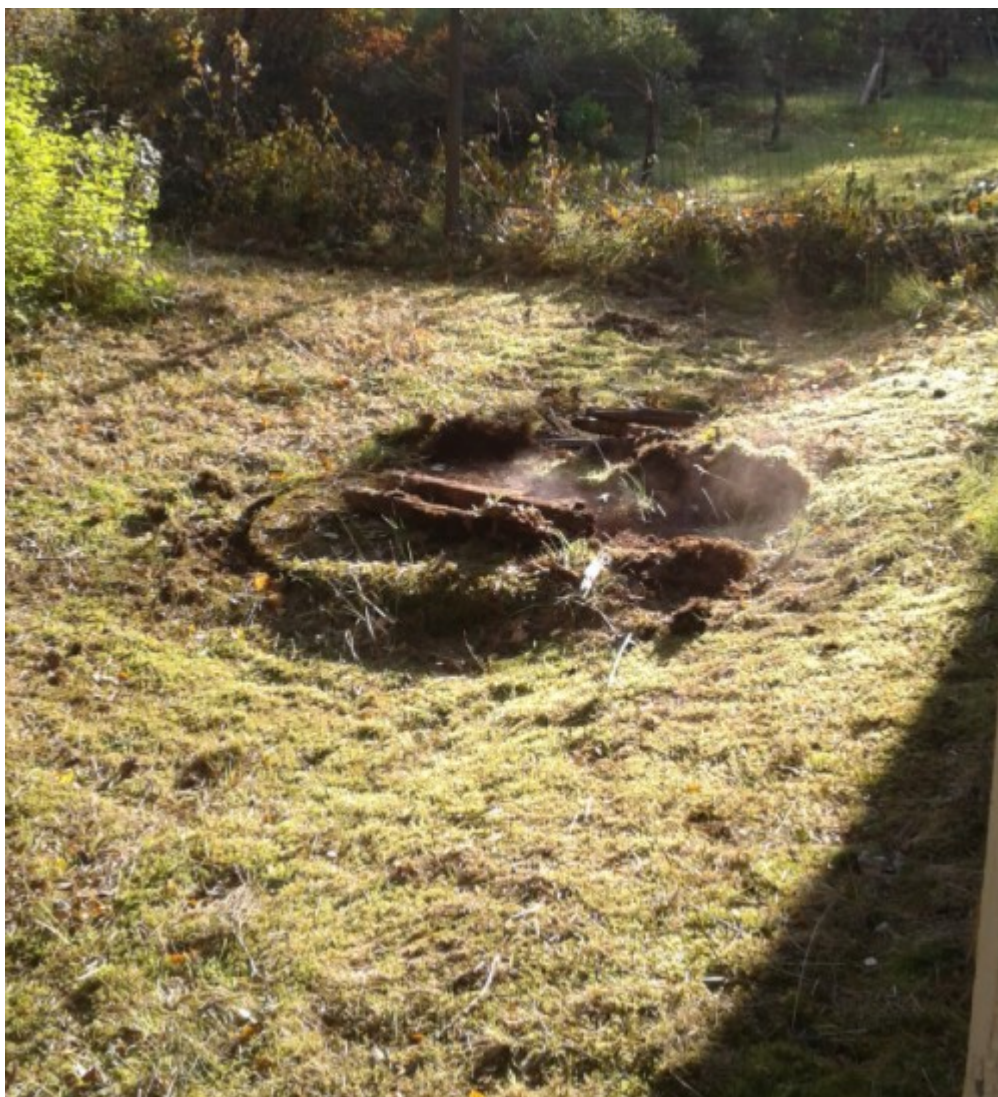
Kiinteistöjen puolella sijaitsevat betoniset jätevesikaivot olivat paikoin sijoitettu siten, että ne suorastaan keräävät ympäristöstä valuvan huleveden. Kuvan 22 kaivon ympäröivä maasto viettää kaivoa kohti, joka aiheuttaa sateilla ja lumien sulamisen aikana hulevesien valumisen kaivon seinustalle. Kaivon betoninen kansi on maanpinnan tasalla, ja kannen sekä kaivon välissä ei ole lainkaan tiivistystä mahdollistaen huleveden pääsyn kaivoon ja edelleen jätevesiviemäriin. Kannen välistä purkautuva savu osoittaa myös veden päätyvän samaa reittiä kaivoon.

Kuva 22. Maasto viettää kohti betonista viemärikaivoa mahdollistaen huleveden päätyminen jätevesiviemäriin (Rantavuo 2021)

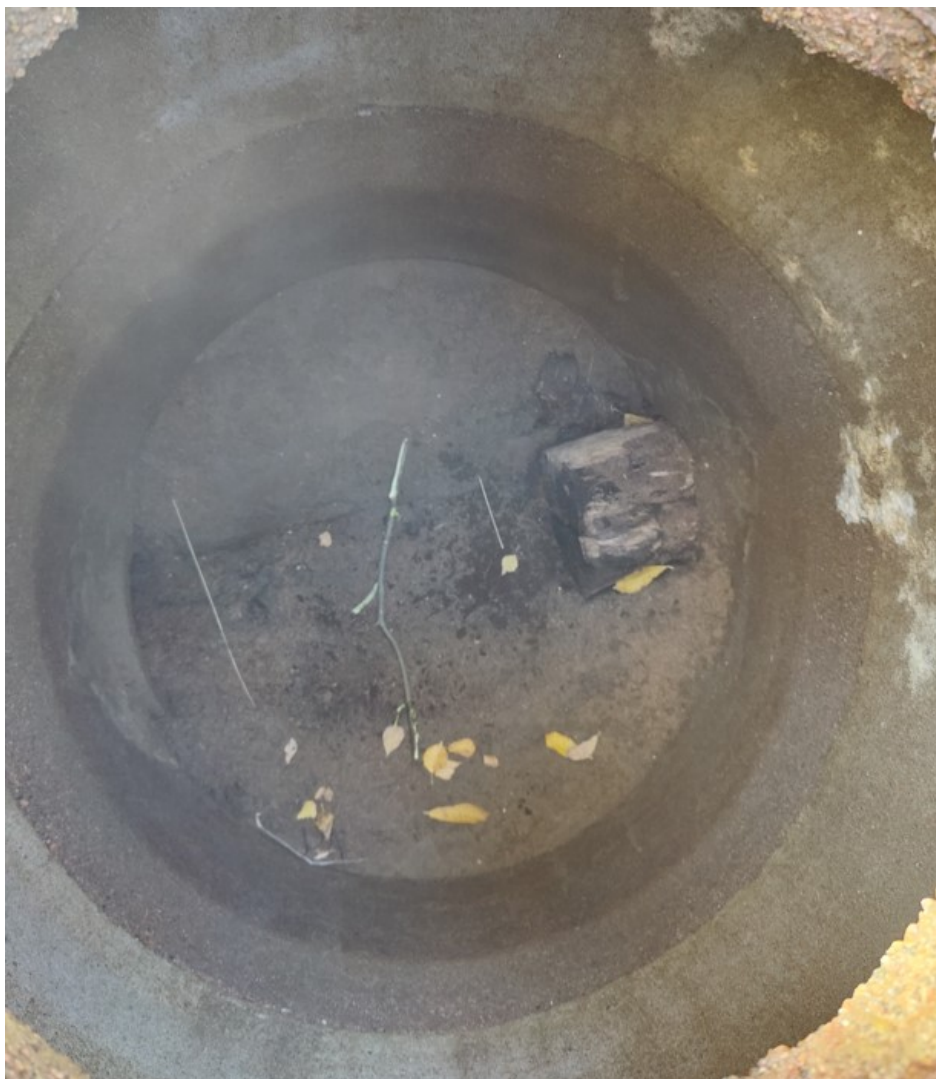
Sekaviemäröidystä putkiosuudesta löytyi yksittäinen runkokaivo, jossa oli suuri vuotavuusongelma. Alueen asukkaiden mukaan keväisin ja syksyisin valumisäänet ovat selvästi kuultavissa kaivon ulkopuolelle ja jo kaivon silmämääräinen tutkiminen paljastaa putkien läpivientien olevan vuotavia. Kaivoon kytketty entisen hulevesilinjan 225 mm betoniviemäri on toisesta päästä tulppattu puutulpalla, mutta tämä tulppaus päästi savun läpi, joten voidaan olettaa myös veden vuotavan tulppauksesta. Tulppaus on esitetty kuvassa 23. Lisäksi betoninen viemäri kulkee niittyalueen läpi ja putkessa on todistetusti vuotavuutta savun tullessa kuvan 24 mukaisesti jopa maaperän läpi.

Kuva 23. Puinen tulppa viemärin lähdössä päästää savun läpi (Rantavuo 2021)

Edellisen kaltaiset vuotokohteet tulee korjata nopealla aikataululla, sillä ne voivat yksittäisinä kohteina aiheuttaa merkittäviä vuotovesimääriä. Kohteen korjaukselle haasteita asettaa sijainti puistoalueella talojen välissä, mutta alueelle on mahdollista päästä kaivinkoneella maastoa tai piha-alueita vahingoittamatta.

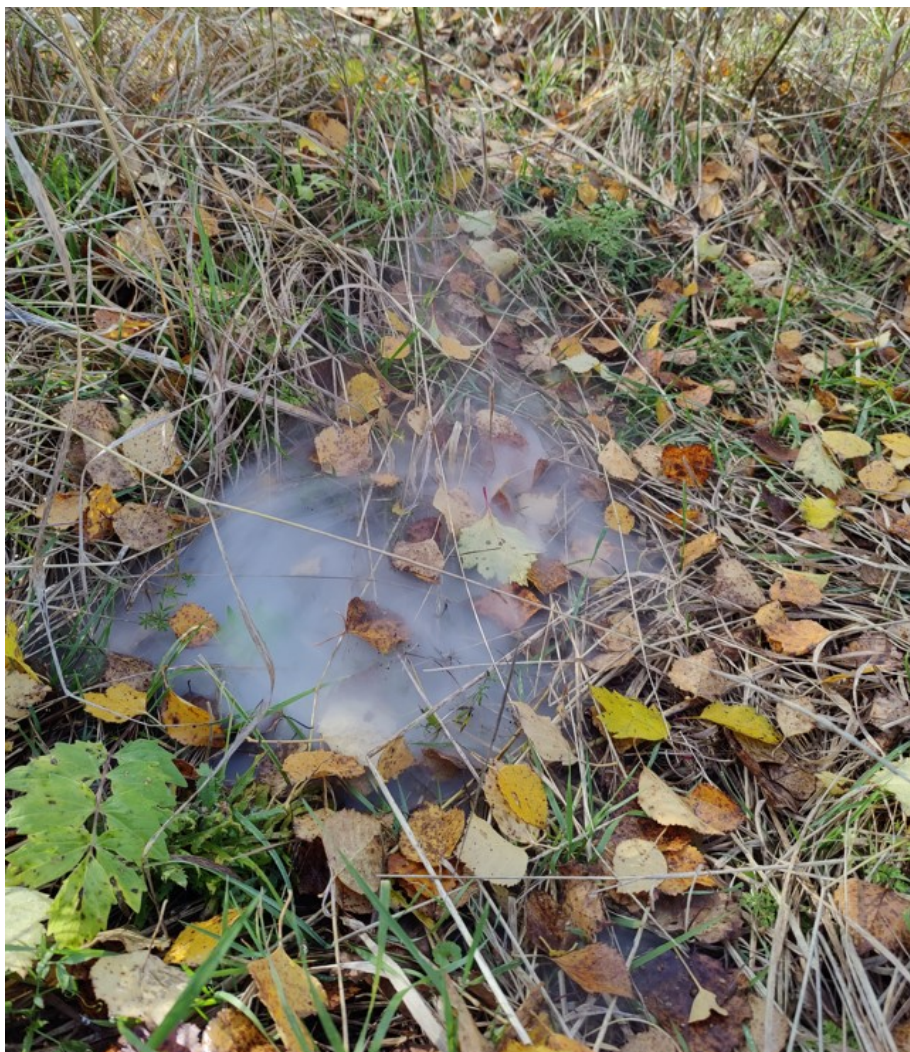
Kuva 24. Savu kulkeutuu maaperän läpi vuotavasta betoniviemäristä (Rantavuo 2021)
