OPINNÄYTETYÖ - AMMATTIKORKEAKOULUTUTKINTO  
TEKNIIKAN JA LIIKENTEEN ALA

# KOSTEUSVAURIOITUNEIDEN MAANVASTAISTEN RAKENTEIDEN KORJAAMINEN KOULURAKENNUKSESSA

TEKIJÄ: Anssi Pärnänen

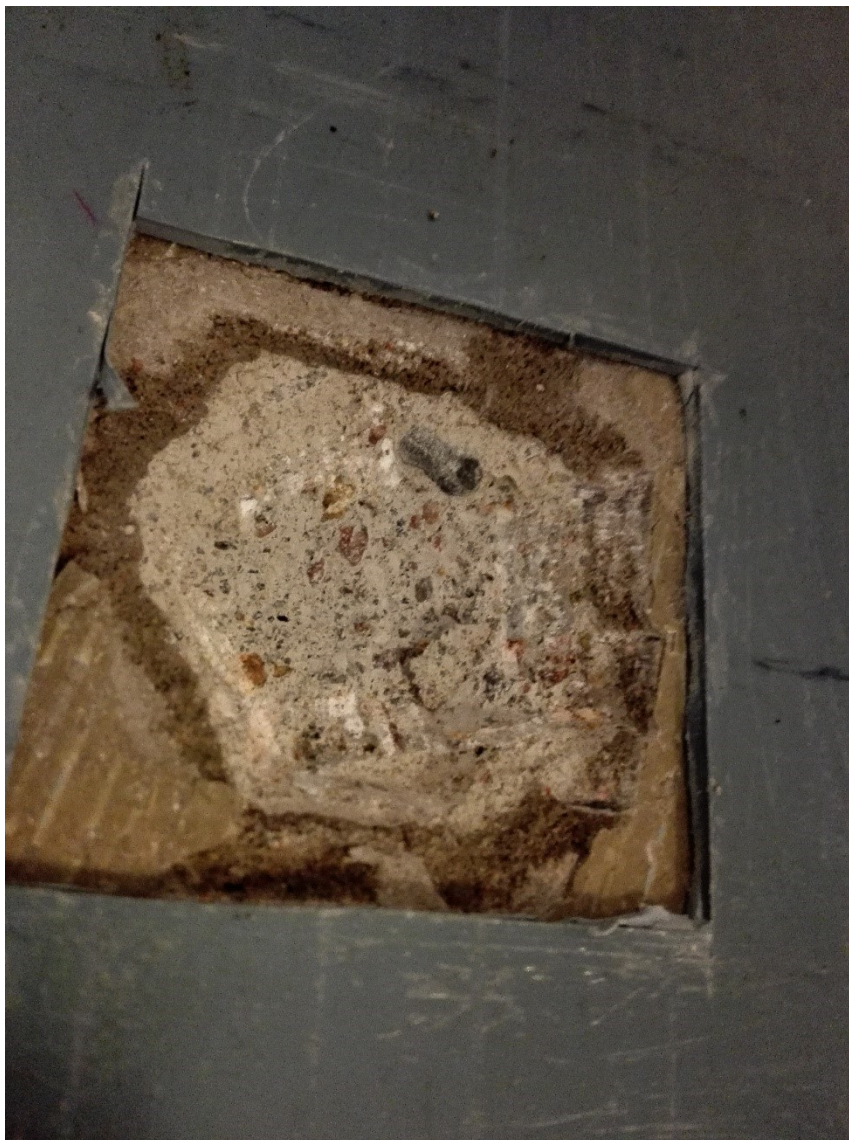
Asbesti on altistumisen mukaan terveydelle erittäin haitallinen silikaattimineraali, jota on käytetty rakennusmateriaaleissa vuosina 1922–1992. Runsaimmillaan asbestia käytettiin vuosina 1963–1979 erittäin paljon. (Työsuojelu 2021.) Valtioneuvoston päätöksellä kiellettiin asbestin ja asbestipitoisen tuotteen valmistus ja maahantuonti ensimmäisestä päivästä tammikuuta 1993. Asbestipitoisen materiaalin myyminen ja käyttöönotto kiellettiin ensimmäisestä päivästä 1994. (Valtioneuvoston päätös asbestin ja asbestipitoisen tuotteen valmistuksen, maahantuonnin, myymisen ja käyttöön ottamisen kieltämisestä 852/1992, 3 §.) Koska rakennus on valmistunut ennen vuotta 1994, tulee siihen tehdä asbestikartoitus. Asbestikartoituksessa tuli käyttää P3 hengityssuojainta ja näytteen oton aikana käytettiin HEPA-suodattimella varustettua imuria (Työturvallisuuskeskus TTK, rakennus- ja putkijoh-toalan työalatoimikunta 2011, 22). Näytteenoton jälkeen näytteenottoalue puhdistettiin huolellisesti ja näytteenottoaika teipattiin tiiviiksi. Asbestikartoituksessa näytteet otettiin lattiamateriaalina olevasta muovimatosta ja liimasta, sekä niiden alla olevasta tasoitteesta (kuva 1). Näytteet toimitettiin työterveyslaitoksen Kuopion toimipisteeseen Tutkimuskeskus Neulaseen, jossa varmistui, ettei materiaaleissa ole asbestia.

KUVA 1. Lattipinnoitteiden asbestikoepala (Pärnänen 2019)

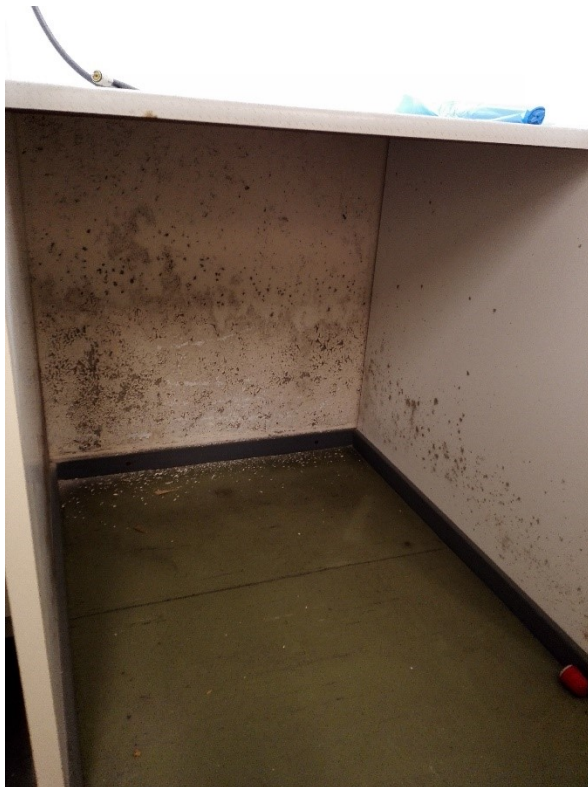
Väestönsuojista purettiin kaikki kiintokalusteet ja kevyet väliseinät pois, koska ne olivat työn tekemisen tiellä ja kosteusvaurioituneita (kuva 8).

KUVA 8. Kosteusvaurioitunut kaluste (Pärnänen 2019)

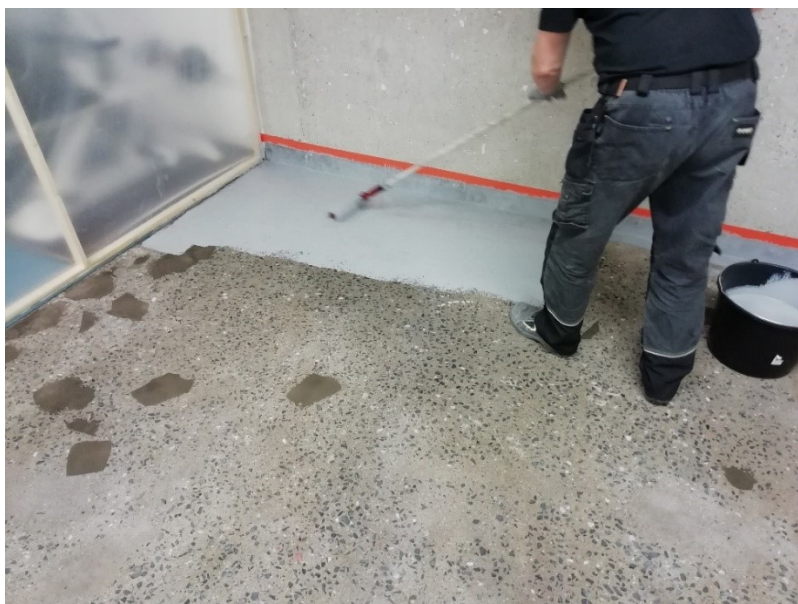
KUVA 11. Mastertop 1730 pohjusteen levittäminen teliaamalla (Pärnänen2019)

Pinnoittaminen MasterTopilla alkaa kastelemalla kuivunut ja kovettunut betoni märäksi päivää ennen pohjusteen levittämistä. Imeytymätöntä vettä ei kuitenkaan saa pohjustusvaiheessa olla. Pohjuste, eli A7 + B7 + 6–9 litraa vettä levitetään telaamalla märälle betonille (kuva 11). Pinnoite saadaan levittää, kun pohjuste on kuivanut, eli seuraavana päivänä. Pinnoitemassaa sekoittaessa sekoitetaan ensiksi komponentit A7, B7 ja puolet vesimäärästä, jonka jälkeen lisätään jatkuvasti vispilällä sekoittaen 50–75 kg MasterTop 5050 Filler (kuva 12). Kun massa on paakuton, lisätään loppuvesi ja jatketaan sekoittamista, kunnes massa on tasainen ja väriltään yhtenäinen. Kun massa on valmis, kaadetaan se lattialle sopiviin lätäköihin ja levitetään säätölastalla (Master Builders Solutions Finland Oy 2013, 1, 4–5.)

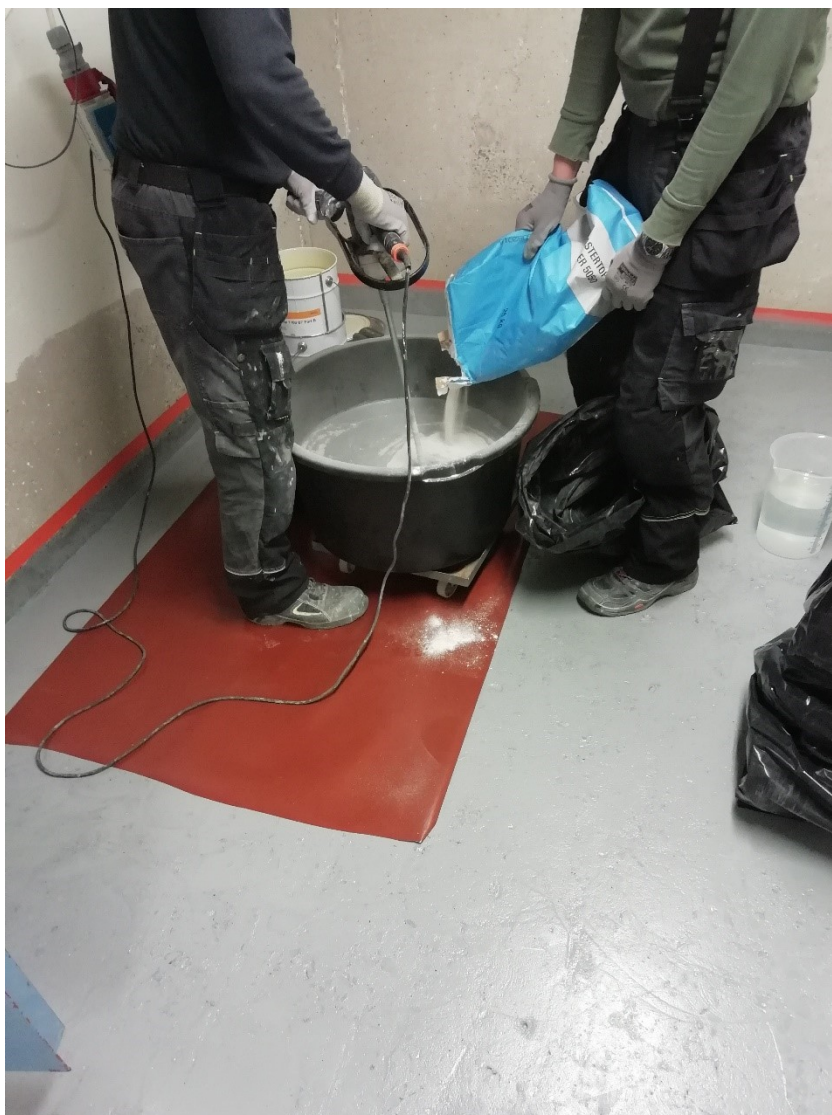
Kuva 12. Mastertop 1730 pinnoitemassan sekoittaminen (Pärnänen 2019)

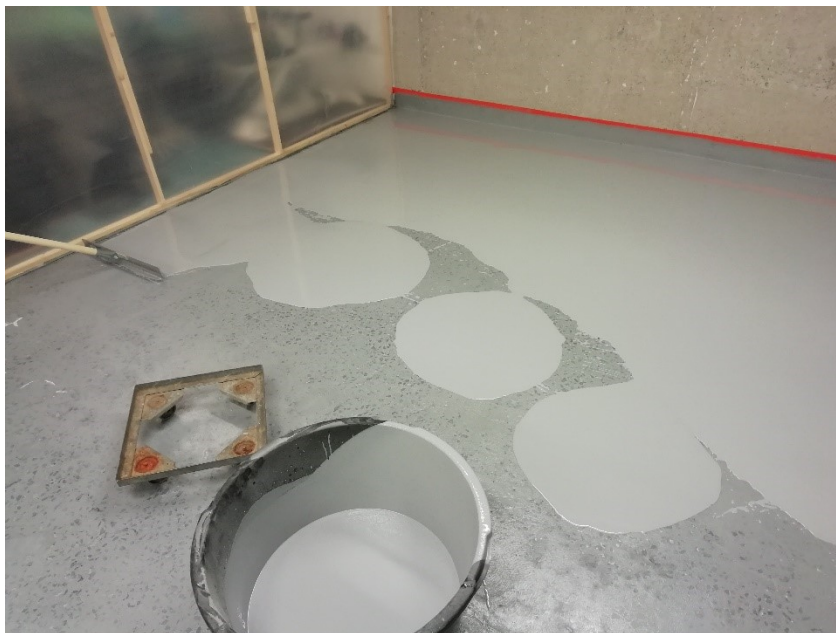
Kuva 13. Mastertop 1730 pinnoitemassa levittäminen säätolastalla (Pärnänen 2019)

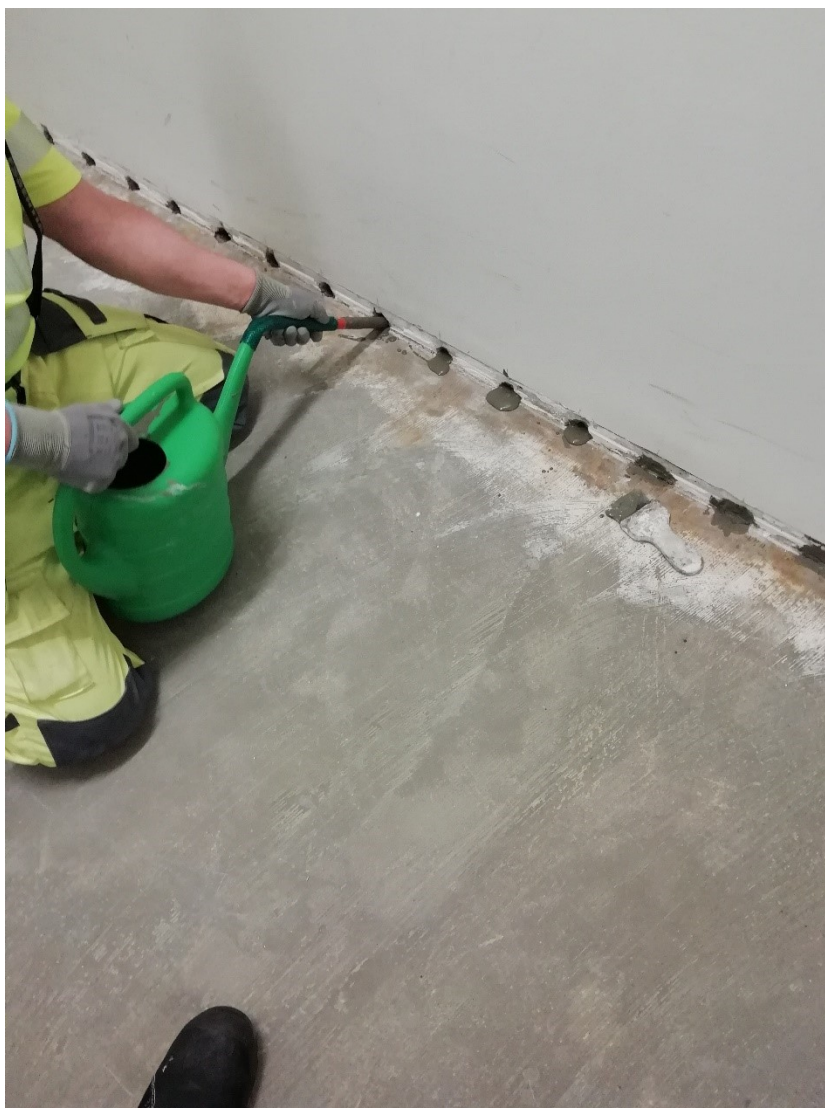
Kuva 14. Xypex Consentraten kaataminen porattuihin märkiin reikiin (Pärnänen 2019)

Maanpaineseinän ja pilarien alapäähän lattian rajaan porataan alaviistoon halkaisialtaan 20–25 mm reikiä 160 mm syvyyteen 150 mm välein. Reikiin valetaan kapillaarikatkaisuksi Xypex Concentrate tiivistysaine. Lattian ja seinän liittymä tiivistetään Ardex 8+9 järjestelmällä vahvistusnauhan kanssa. (Liite 4.)

viisi tilavuusosaa jauhetta. Märät reiät kaadetaan täyteen sekoitettua tiivistysainetta (kuva 14). Reikiä kostutetaan kolme vuorokautta tiivistysaineen asentamisen jälkeen noin kolme kertaa vuorokaudessa. (Insinööritoimisto Sulin Oy 2017, 1–2.)

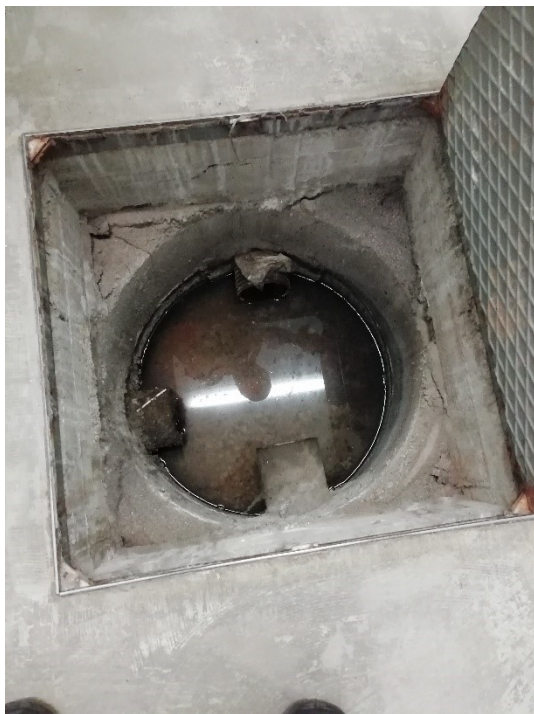
Rakennuksen alle on myös rakennettu sisäpuolinen salaojajärjestelmä ja rakennuksen sisällä on salaojajärjestelmän tarkastusluukkuja lattiarakenteissa, jotka ovat epätiivitä. Tarkastusluukusta katsottuna tarkistuskaivoissa vedenpinta on hyvin lähellä lattiarakenteita.

Kuva 15. Vanha salaojan tarkastusluukku (Pärnänen 2019)

Käytävällä olevat kolme tarkistusluukua poistetaan ja tilalle asennetaan kaasutiiviit Duurin BV-FLASH 55 luukut. Liikuntasaumoista poistetaan vanhat saumamassat, jonka jälkeen pinnat puhdistetaan, pohjustetaan ja asennetaan uudet saumamassat. (Liite 3.)

Remontoitavalla käytävällä olevat salaojien tarkastusluukut (kuva 15) vaihdettiin Duuri BV-Flash 55 kaasutiiviisiin tarkastusluukkuihin ettei niiden kautta pääse sisäilmaan sitä huonontavia kaasuja. Luukkujen vaihto tapahtui poistamalla ensin vanhat luukut ja niiden kehykset piikkaamalla. Betonilattiaan piti tehdä piikkaamalla noin kymmenen senttiä isompi reikä uusien luukkujen kokoon nähden. Uudet luukut piti laittaa tarkasti oikeaan korkoon, jotta uudelleen tasoitettava lattia ja uusi luukku olisivat samassa korossa. Näin sekä matotettava lattia ja luukku ovat samassa tasossa. Kun

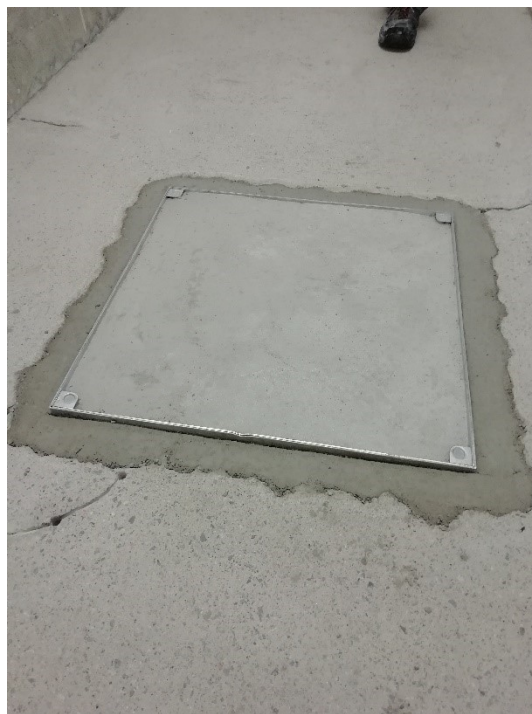
Kuva 16. Uusi kaasutiivis tarkastusluukku (Pärnänen 2019)

luukut oli asennettu oikeaan korkoon, valettiin sen kehys kiinni batonilattiaan ja luukun kansi täyteen pohjaksi tulevalle muovimatolle (kuva 16).
