# JOROISTEN PAPPILAN PURKUMATERIAALISELVITYS

TEKIJÄ Aki Heiskanen

Koulutusala Tekniikan ja liikenteen ala			
Tutkinto-ohjelma Rakennusmestarin tutkinto-ohjelma			
Työn tekijä Aki Heiskanen			
Työn nimi Joroisten pappilan purkumateriaaliselvitys			
Päiväys	14.12.2021	Sivumäärä/Liitteet	26/
Toimeksiantaja/Yhteistyökumppanit Joroisten seurakunta, Joonas Tolvanen			
Tiivistelmä Opinnäytetyön aiheena oli Joroisten pappilan purkumateriaaliselvitys. Työssä selvitettiin Vatikaani-rakennuksen purettavat materiaalit ja määrät purkulupaa varten. Selvityksessä pyrittiin mahdollisimman tarkkaan purkumateriaalien tunnistamiseen, laskemiseen ja lajitteluun, ja niiden myötä EU:n tavoitteiden mukaiseen kierrätettävyyteen.  Teoreettisena pohjana opinnäytetyölle toimivat viranomaissäädökset ja rakennusselitykset. Näiden lisäksi kohteeseen tutustuttiin kolmella kohdevierailulla. Rakennusselitysten, -piirustusten ja vierailujen pohjalta purettava rakennus mallinnettiin, jolloin mallin avulla saatiin kartoitettua rakennetyypit ja laskettua realistiset materiaalmäärät. Mallintaminen tehtiin rakennetyypeittäin rakennuspiirustusten pohjalta Revit®-ohjelmalla. Määrälaskenta tehtiin vielä lopuksi Solibri®-

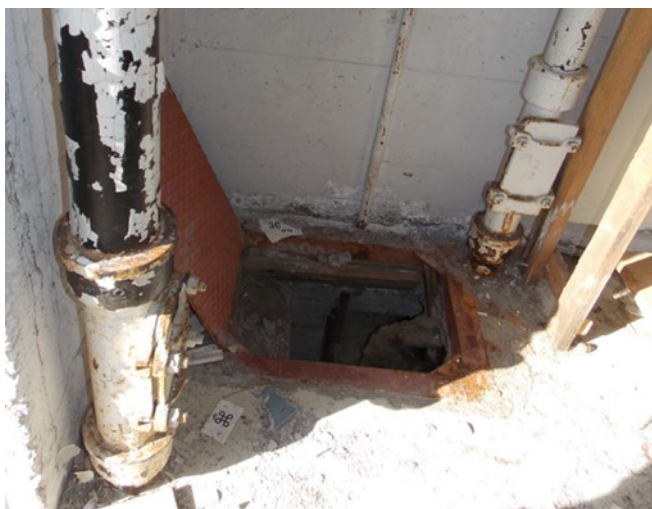
KUVA 5. Lyijyä putkimuhvissa (Heiskanen 2021, CC BY-NC-ND)

Rinnemaan (Mikvet Oy) haitta-aineraportin mukaan rakennuksessa lyijyä sisälsivät valurautaputkien liitososat (kuva 5). Lisäksi purkutyöoppaan mukaan lyijyä voivat sisältää vanhat sähköjohdot tai niiden liitoskohdat (Lehtonen 2019, 63). Lyijy on raskasmetalli, joka on haitallinen ympäristölle.

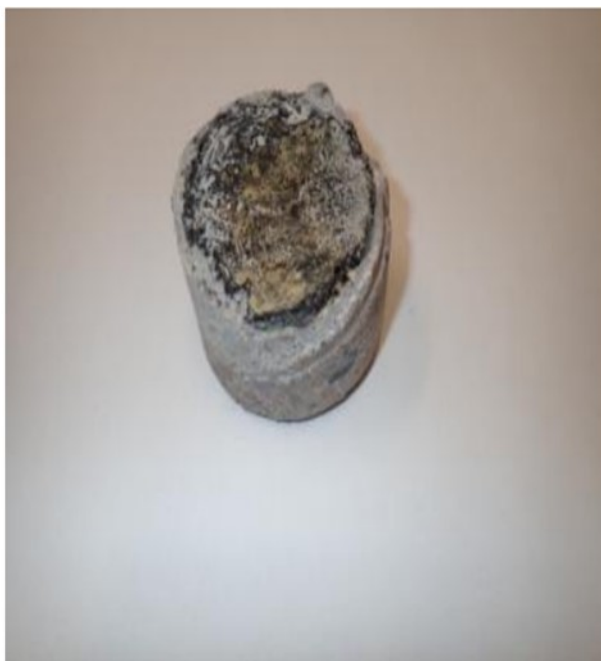
KUVA 8. Lattianäyte kosteista tiloista, ote raportista (Janhunen 2020, CC BY-NC-ND)

Näyte 4, bitumia huoneiston kylpyhuoneen maanvaraisen betoni-laatan yläpinnasta.

Näyte ei sisällä asbestia.

Näytteen ei PAH- pitoisuuksien raja-arvot eivät ylity.

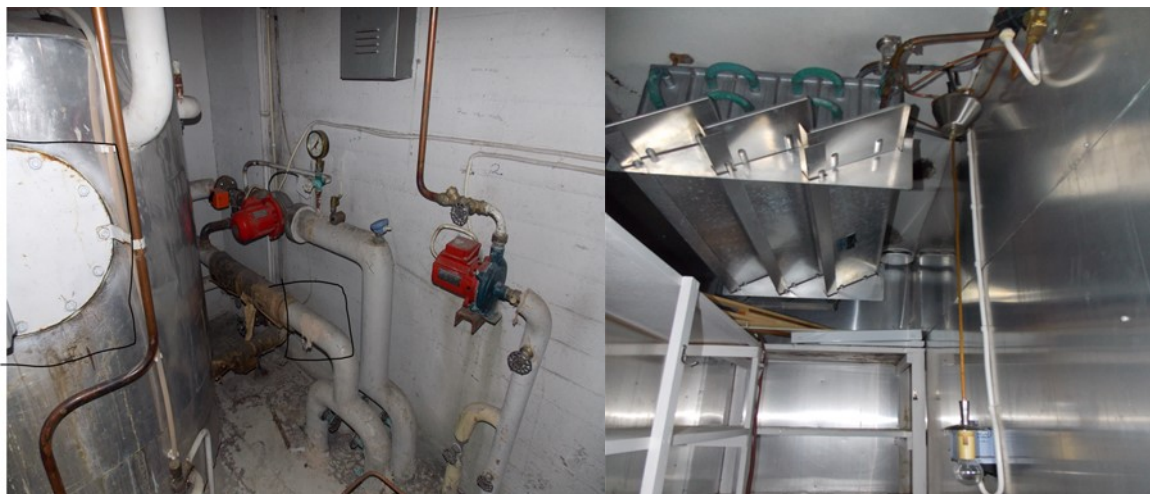
KUVA 12. Asbestia eristeissä ja luukussa sekä kylmäkoneet (Tumanovich 2021, CC BY-NC-ND)

Putkistot ovat pääosin kuparia. Viemärit ovat rautaputkistoja, joissa voi olla eristyksissä asbestia ja liitoksissa lyijyä, joka tulisi erotella purkamisen yhteydessä pois. Ilmanvaihtokanavat ovat galvanoituja peltiä. Teknisen tilan varaaaja on metallia ja luukussa on asbestipahvia. Lisäksi teknisen tilan putkieristeet ovat rikkonaista asbestieristettä (Kuva 12). Kylmähuoneissa kylmäaineita sisältävät kylmäkoneet (Kuva 12). Lisäksi sähköosissa voi olla haitallisia materiaaleja, joskin määrällisesti vähän.

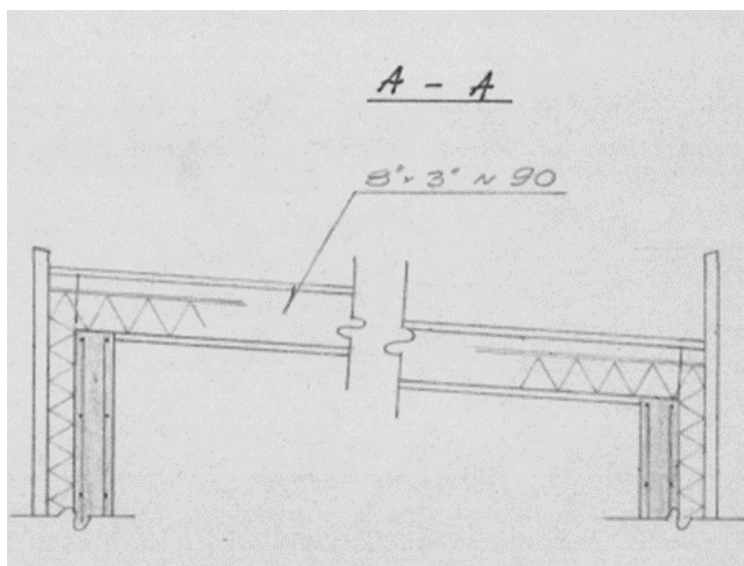
KUVA 14. Varastorakennuksen kattorakenteet (Korppi-Tommola 1963 CC BY-NC-ND)

Vesikatteena on bitumihuopa 6,5 mm, jonka alla on tasaushiekka. Pohjalaudoitus on tehty 28 mm laudasta ja kantavana runkomateriaalina on puutavarasta tehty 200 x 75 mm runko. Eristeenä on 200 mm kivi- tai lasivillaa. Sisäpuolen levytykseen on käytetty 8 mm asbestilevyä, joka tulee poistaa asbestipurkuna (Rinnemaa 2019,15–16, 22–25).
