ASBESTI- JA HAITTA-AINEKARTOITUS, 9.5.2019

JOROISTEN PAPPILA

Laaja kartoitus, koko rakennus

## ASBESTI- JA HAITTA-AINEKARTOITUSRAPORTTI

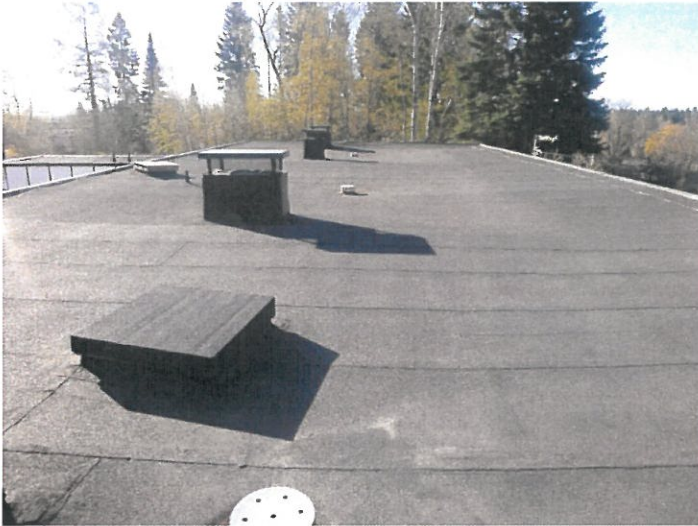
Kuva 1.

- rakennuksen vesikatteena bitumihuopa

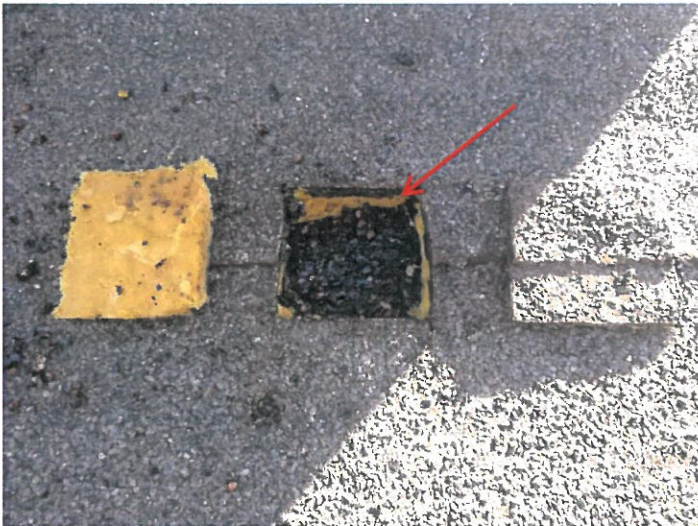
Kuva 2.

- vesikatteessa kaksi erillistä bitumihuopakerrosta, joiden välissä villa ja tasaushiekka

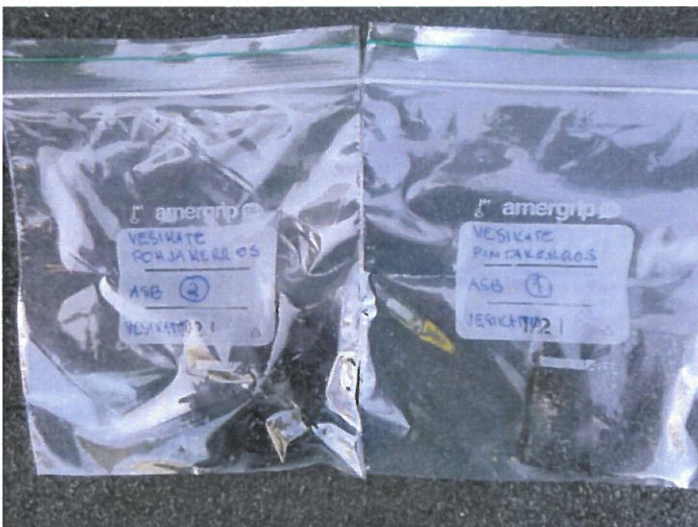
Kuva 3.

- vesikatekerroksista otetuissa materiaalinäytteissä ei ole asbestia (näytteet 1 ja 2)

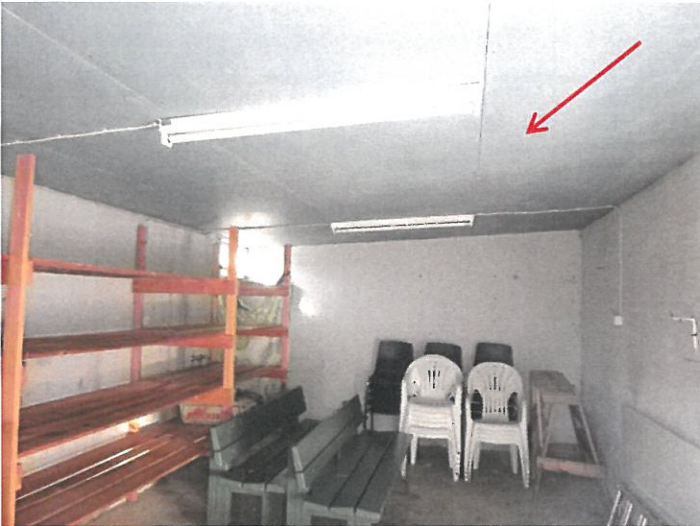
Kuva 4.

Rakennuksessa huoneistojen ulkorakennuksien laipiot on levytetty asbestisementtilevyllä (näyte 3). Laipiolevyt on kiinnitetty naulaamalla ja tiloissa asbestisementtilevyä on kaikkiaan noin 90m<sup>2</sup>.

- asunnon 1 autotallin laipio levytetty asbestisementtilevällä (näyte 3)

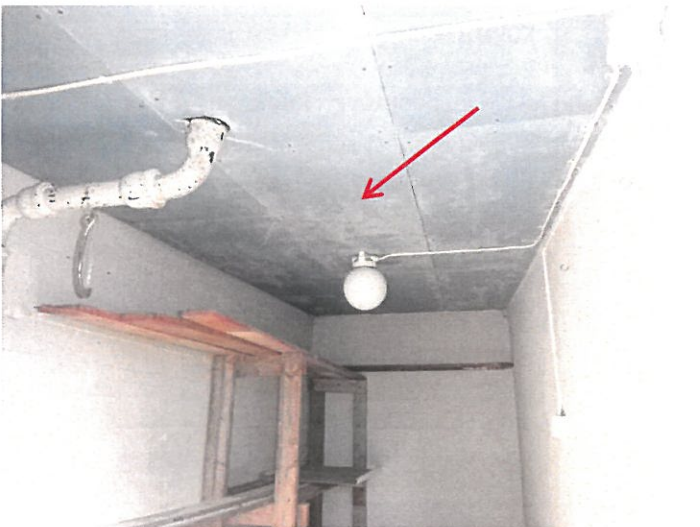
Kuva 5.

- asunnon 1 varastossa laipio asbestisementtilevyä

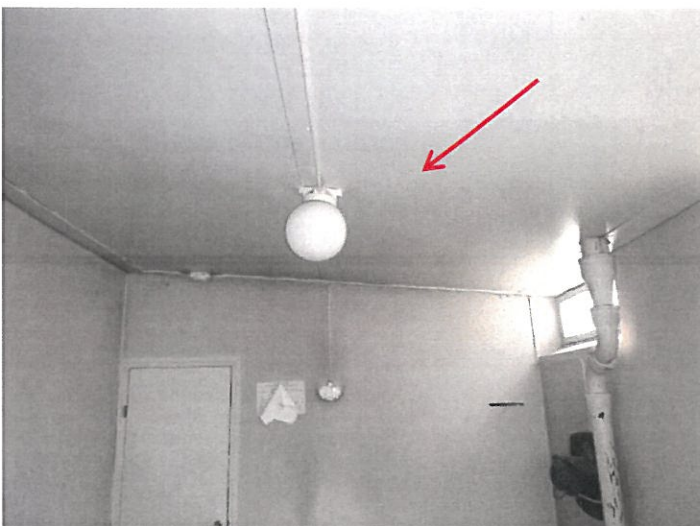
Kuva 6.

- kuivaushuoneen laipio asbestisementtilevyä

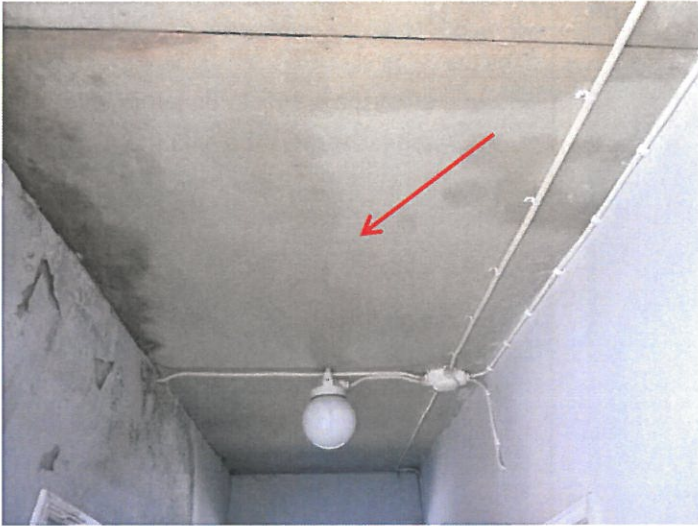
Kuva 7.

- pesutuvan ja kuivaushuoneen välisen käytävän laipio asbestisementtilevyä

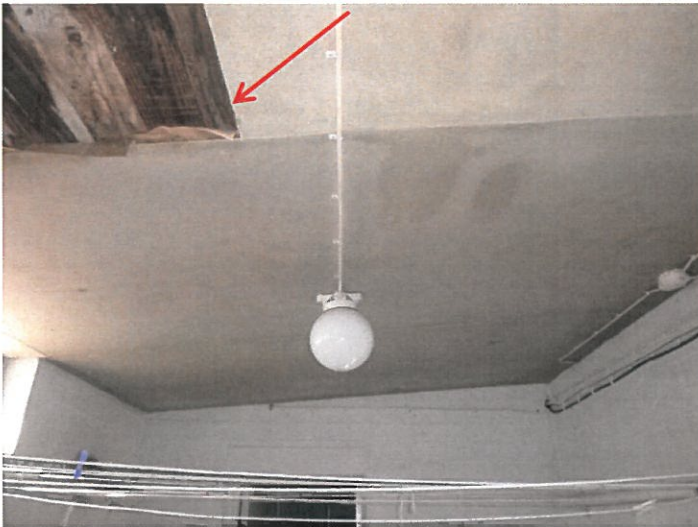
Kuva 8.

- pesutuvan laipio asbestisementtilevyä osa laipiosta purettu

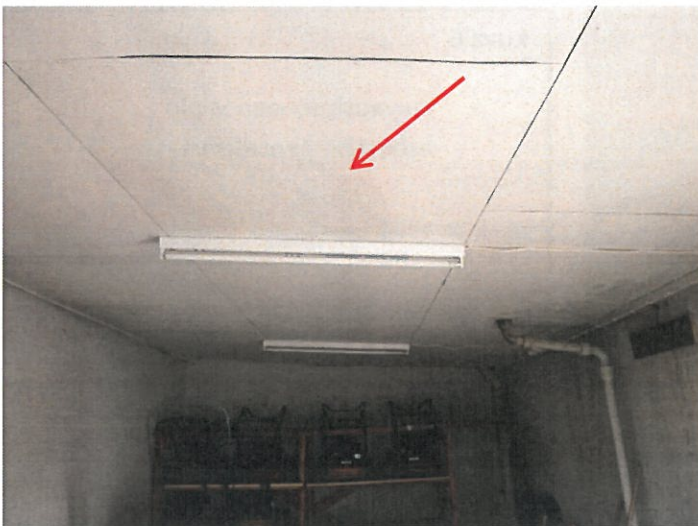
Kuva 9.

- huoneiston 3 autotallin laipio asbestisementtilevyä

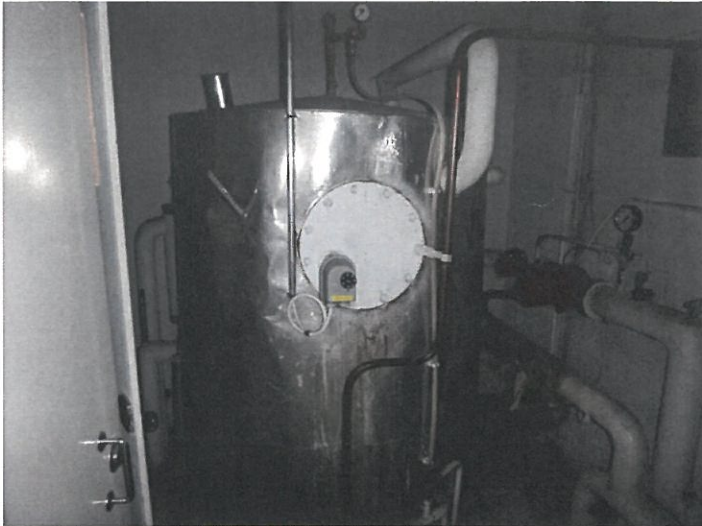
Kuva 10.

- varaajahuoneessa asbestieristeisiä putkistoja
- varaajassa villaeristeet

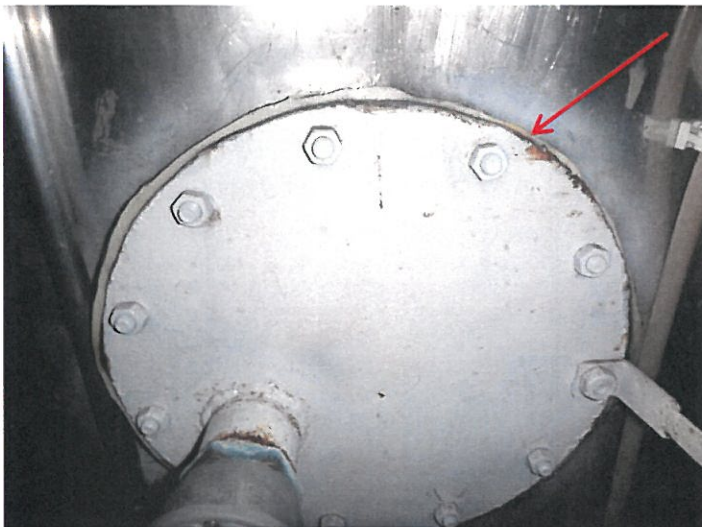
Kuva 11.

- varaajan luukussa asbestipahvitiiviste

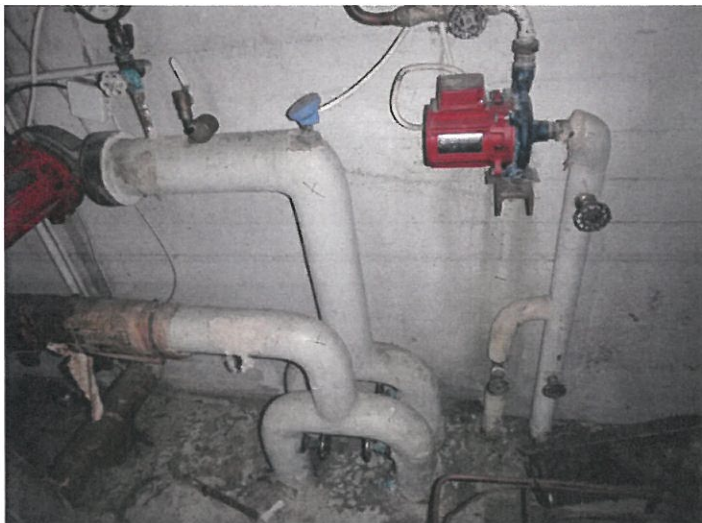
Kuva 12.

- varaajahuoneessa asbestieristeisiä putkia kaikkiaan noin 20m

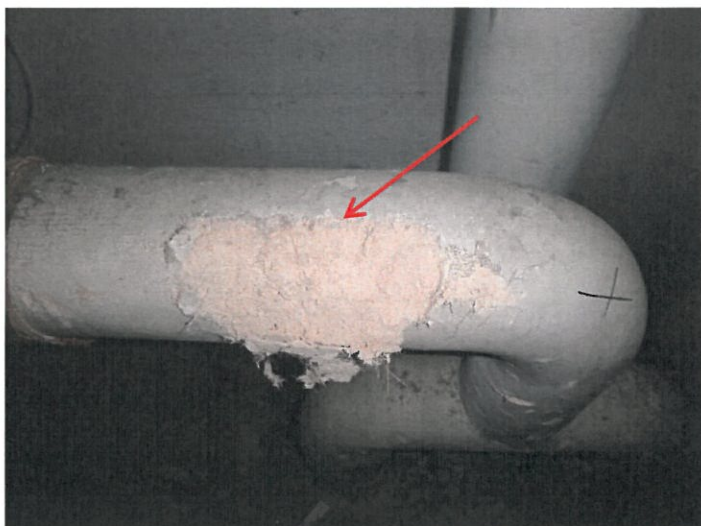
Kuva 13.

Vanhat putkieristeet, joiden eristeenä on pahvi, mineraalivilla tai massa. Näkyvät mineraalivillaeristeiset putket ovat usein pinnoitettu kankaalla, jonka pinnalla on asbestipitoinen silote. Kulmissa on asbestipitoinen massa. Rakennuksen varaajahuoneessa asbestieristeisiä putkia on noin 20m. Putkieristeet ovat osittain huonokuntoisia ja hajalla. Asbestipitoisia eristeitä on tippunut tilan lattialle. Varaajasäiliön luukun tiiviste on asbestipahvia.

- varaajahuoneessa rikkinäisiä putkieristeitä
- lattian pinnalla eristemassaa

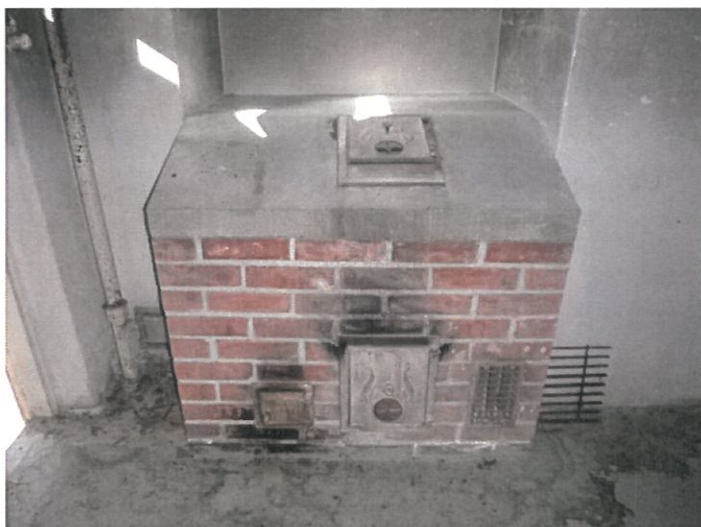
Kuva 14.

- roskanpolttouunin rakenteissa voi olla asbestipitoisia materiaaleja

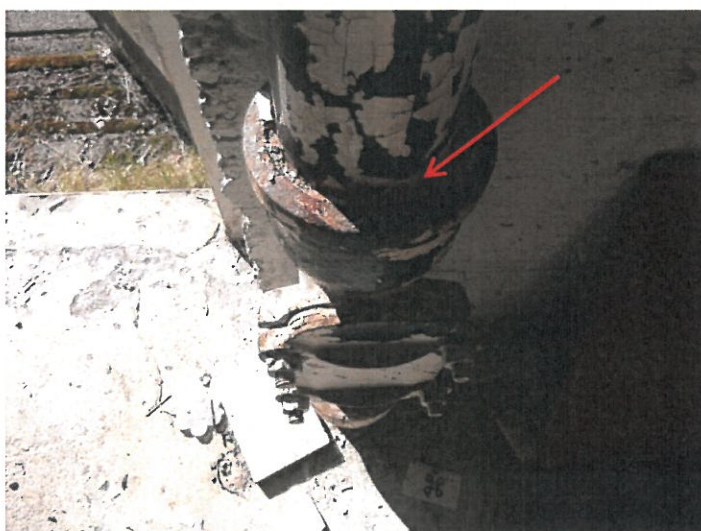
Kuva 15.

Valurautaviemäreiden muhviliitoksissa on käytetty lyijyä. Purettaessa putkia, on lyijy huomioitava jätteenlajittelussa.

- valurautaisten viemäriputkien muhviilitoksissa lyijyä

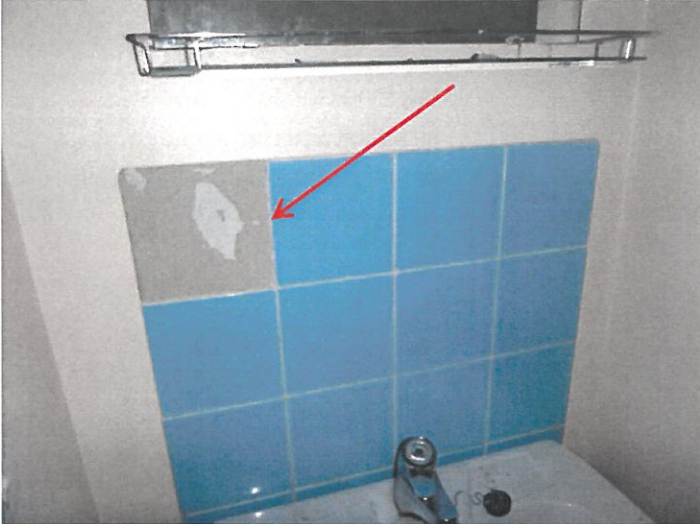
Kuva 16.

- rakennuksen alkuperäisten keraamisten seinälaatoitusten kiinnitysmateriaalit (kiinnitys- ja saumalaasti) eivät sisällä asbestia (näyte 5)

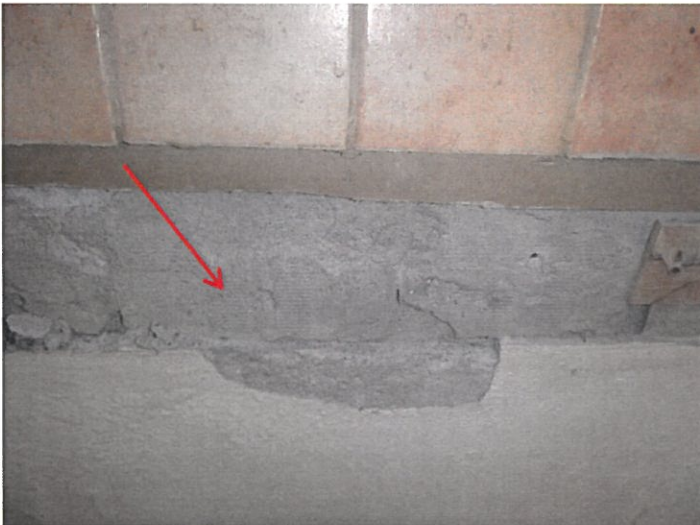
Kuva 17.

- uusien laatoitusten alla vanhaa kiinnityslaastia, joka ei sisällä asbestia

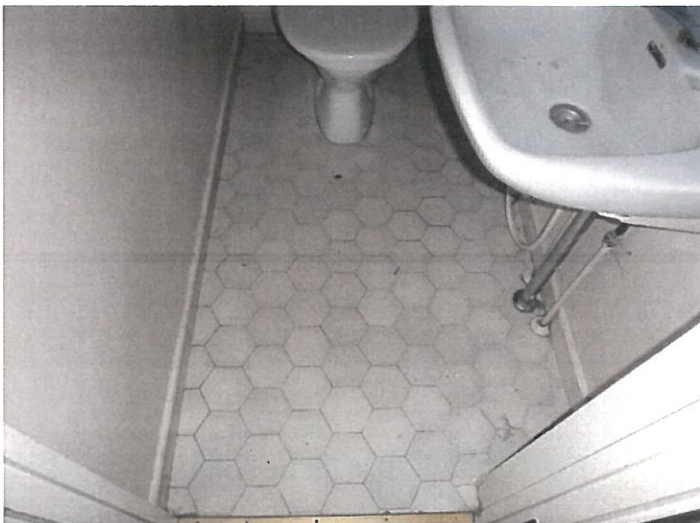
Kuva 18.

- keraamisten lattialaatoitusten saumalaasti ei sisällä asbestia (näyte 6)

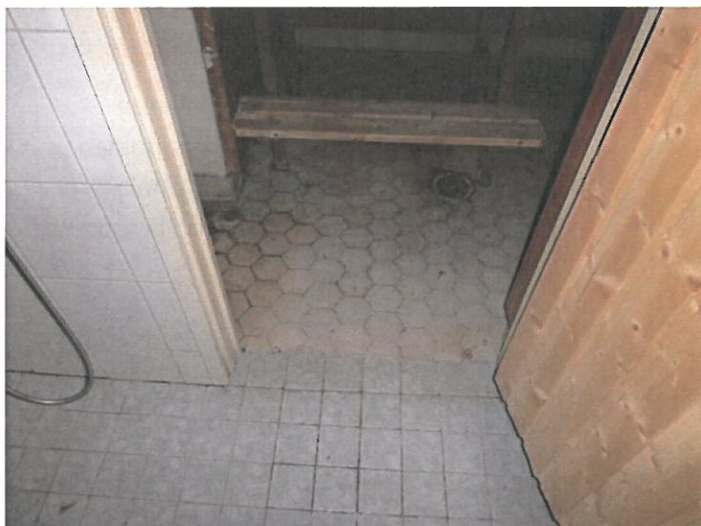
Kuva 19.

- rakennuksen keraamiset lattialaatoitukset ja niiden kiinnitysmateriaalit eivät sisällä asbestia

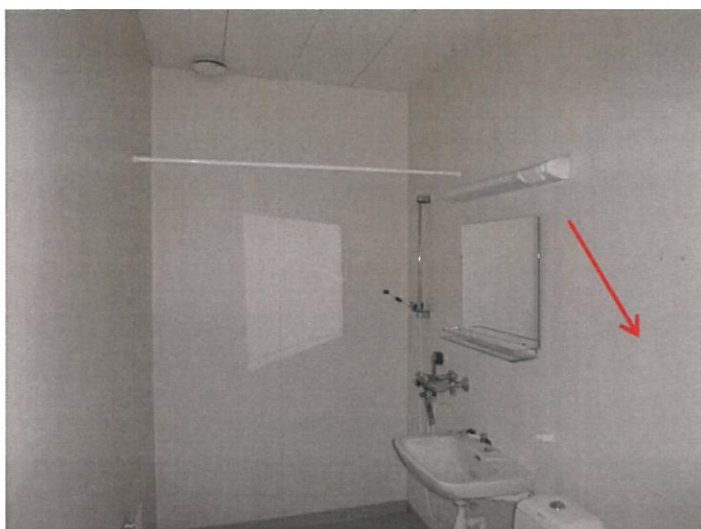
Kuva 20.

- pesuhuoneiden kivirakenteisten seinien seinätasoteista otetussa materiaalinäytteessä ei ole asbestia (näyte 8)

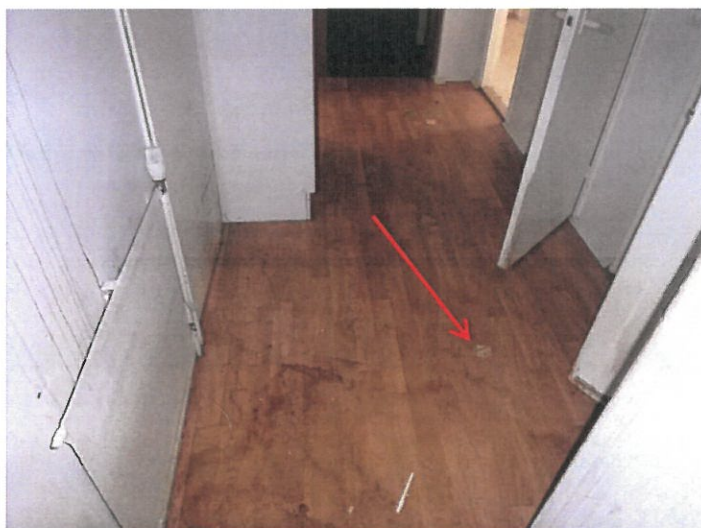
Kuva 21.

Huoneiston 3 eteisen lattiassa on pintamaton alla joustovinyylimatto, joka sisältää asbestia (näyte 7). Joustovinyylimattoa on tilassa kaikkiaan noin 8m<sup>2</sup>.

- huoneiston 3 eteisen lattiarakenteessa lattiamaton alla toinen matto
- alempi matto on joustovinyylimattoa, joka sisältää asbestia (näyte 7)
- tilassa asbestipitoista joustovinyylimattoa noin 8m<sup>2</sup>

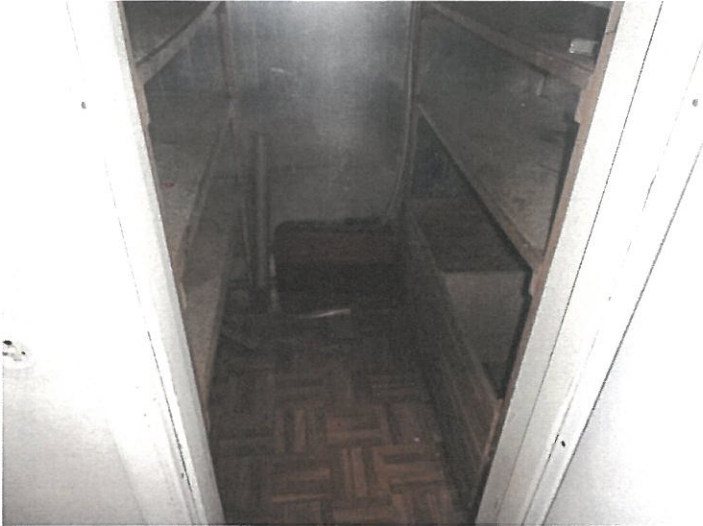
Kuva 22.

- rakennuksen kylmiöissä ei havaittu asbestipitoisia materiaaleja

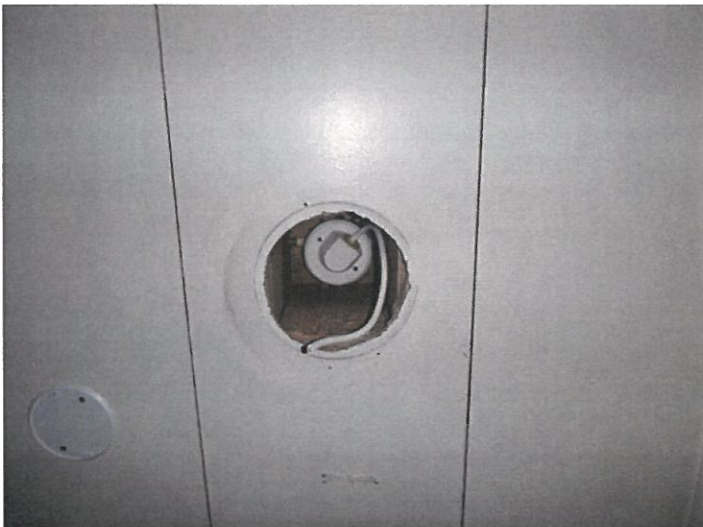
Kuva 23.

- huoneistojen laipioihin tehdyissä valaisinkoteloinneissa ei ole käytetty asbestipitoisia materiaaleja
- laipiorakenteissa ei rakenneavauksien kautta havaittu asbestipitoisia materiaaleja

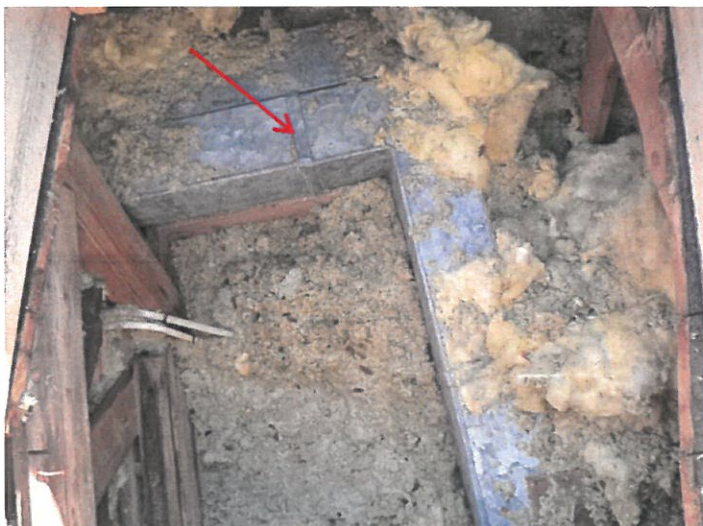
Kuva 24.

- yläpohjassa olevat iv-kanavat peltiä
- kanavien liitoksissa ei havaittu asbestipitoisia tiivisteitä

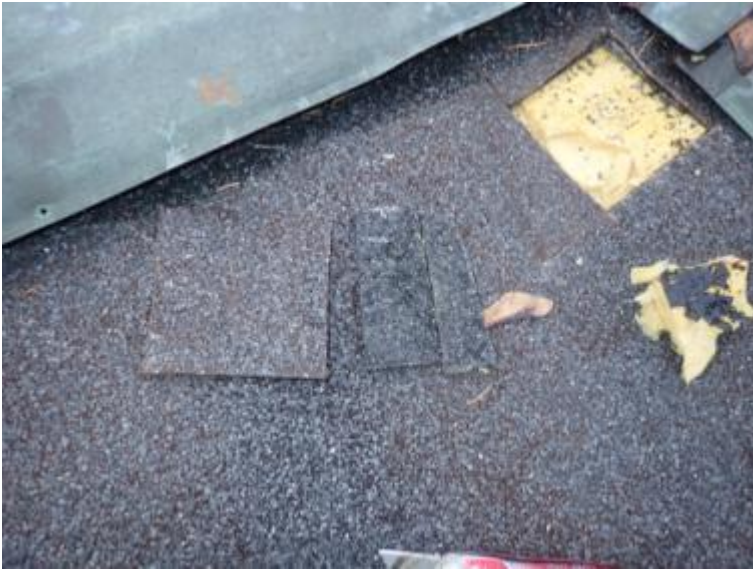
Kuva 1  
Näytteet 1 ja 2, vesikatteen pinta- ja pohja-kermiä.  
Näytteiden PAH- pitoisuuksien raja-arvot eivät ylity.

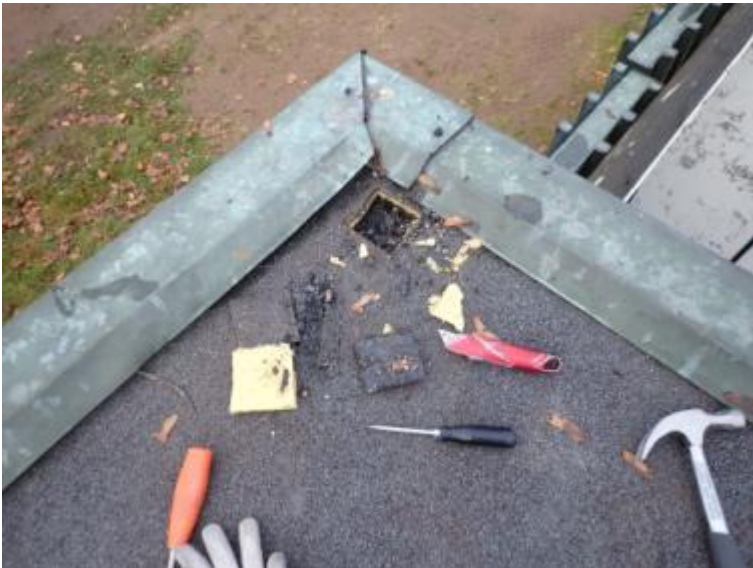
Kuva 2  
Näyte 3, rakennusaikaisen vesikatteen bitumia.  
Näyte ei sisällä asbestia.  
Näytteen ei PAH- pitoisuuksien raja-arvot eivät ylity.

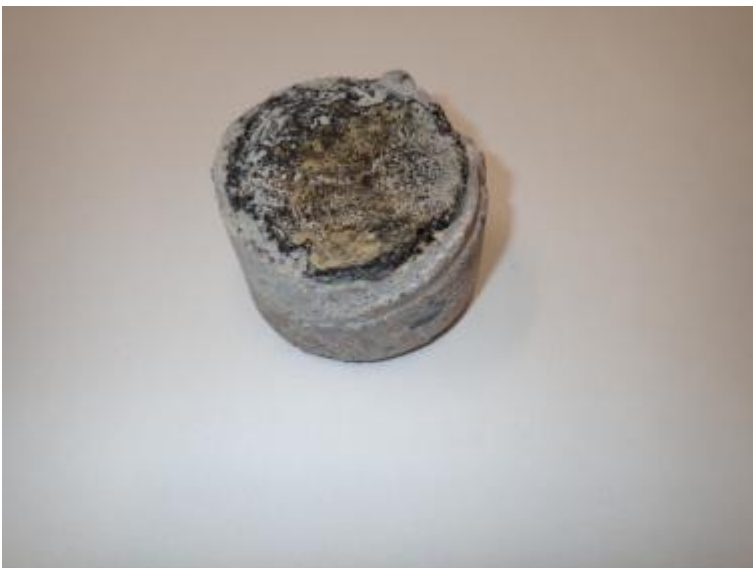
Kuva 3  
Näyte 4, bitumia huoneiston kylpyhuoneen maanvaraisen betonilaatan yläpinnasta.  
Näyte ei sisällä asbestia.  
Näytteen ei PAH- pitoisuuksien raja-arvot eivät ylity.
