Rakennuksen peruskorjauksen suunnittelu

Nivalan tila

Joonas Pikkarainen
Opinnäytetyö
Kevät 2013
Rakennusalan työnjohdon koulutusohjelma
Oulun seudun ammattikorkeakoulu

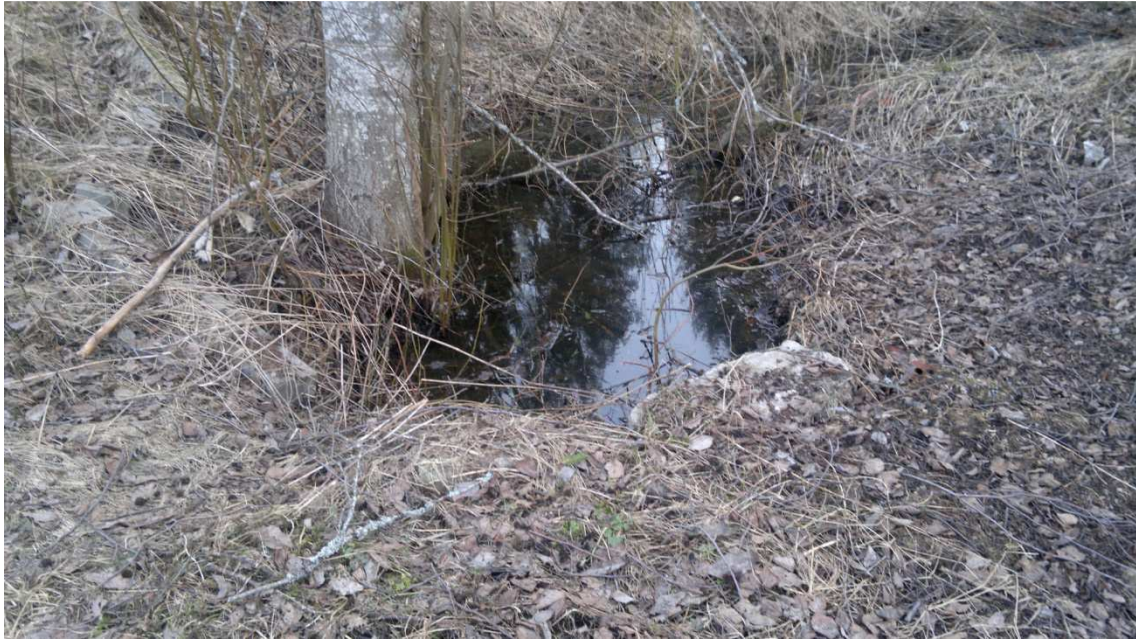
Rakennuksen etelä- ja länsipuolella maanpinta laskee loivasti taloa kohti. Pohjoispuolelta rakennusta löytyy avo-oja, jonne maanpinta laskee selvästi. Pohjoinen avo-oja johtaa hyvin vettä pois. Itäpuolella maanpinta laskee loivasti taloa kohti. Tontilla olevat ojat ovat risukkoisia, mutta toimivat hyvin yhtä lukuunottamatta. Tontin laidalta löytyy tukkeutunut oja (kuva 3). Rakennuksen ympäristö on kuiva ja lammikoita ei ole.

KUVA 3. Tukkeutunut ojarumpu

Rakennuksen ympäristön maanpinta muotoillaan uusiksi siten, että se viettää rakennuksesta pois päin. Vähimmäiskaltevuus on 1:50. Mielummin sen tulisi olla 1:20. Kallistuksen tulee ulottua vähintään 3 metriä rakennuksesta pois päin. (Jormalainen 1999, 29.) Tontilla sijaisevat avo-ojat raivataan ja pintavedet ohjataan niihin.

Rakennukseen tulee lisätä räystäskourut ja syöksytorvet. Syöksytorvista tuleva vesi johdetaan rakennuksesta pois päin lisäämällä tähän tarkoitukseen tehdyillä sadevesikouruilla (Jormalainen 1999, 30). Heinikko pitää raivata rakennuksen ympäriltä. Rakennuksen ympärille tulisi rakentaa toimiva salaojitus, joka ehkäisee routavaurioiden syntymistä. (Hekkanen 1998, 14.)

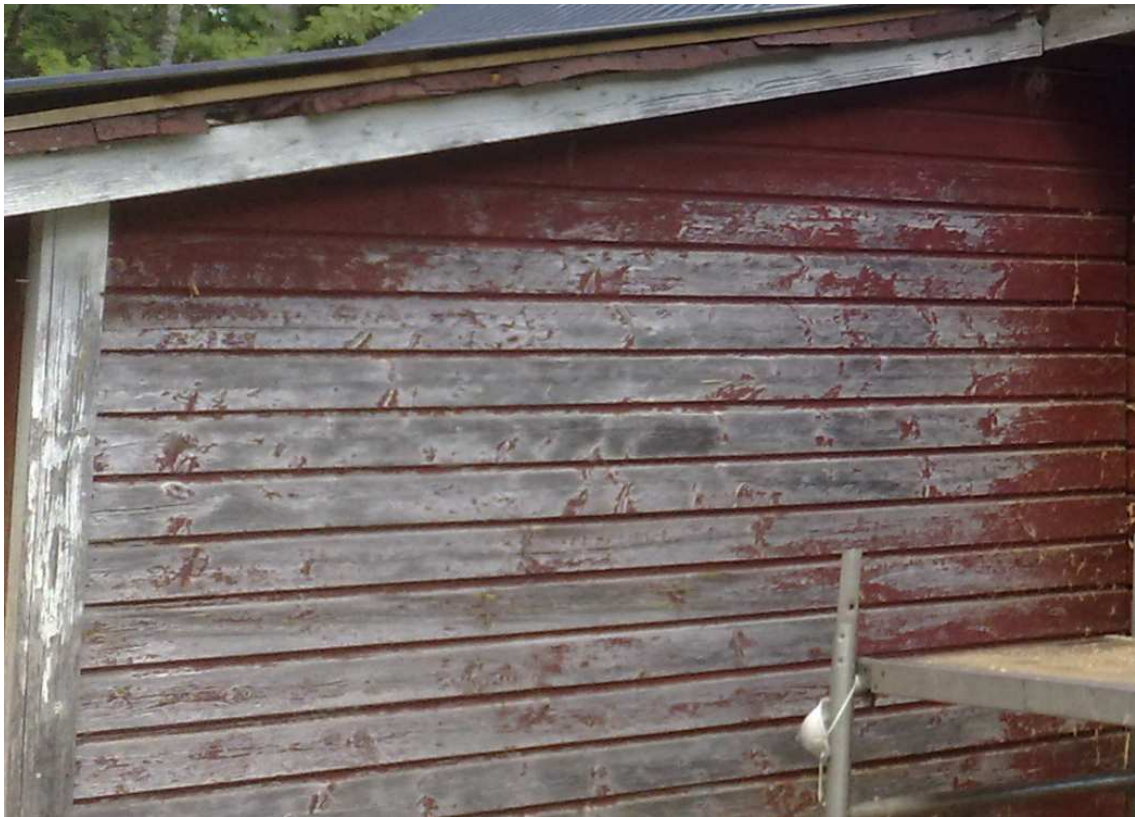
Etelän ja lännen puoleiset seinät ovat kärsineet eniten pintavaurioita ja menettäneet suurimman osan pintakäsittelystä (kuva 4). Pohjoisen ja idän puoleiset seinät ovat myös haaleita väritykseltään. Lahovaurioita löytyy nurkkalautoitusten alimmista osista ja joistakin alimmista paneeleista, jotka ovat olleet kosketuksissa kasvillisuuteen. Lisäeristeenä oleva mineraalivilla on myös alaosistaan kastunut. Yhden nurkan nurkkalaudat puuttuvat kokonaan. Ylemmät osat ulkoverhouksesta ovat tyydyttävässä kunnossa.

KUVA 4. Julkisivua etelään

Ulkoverhouksen maalipinta on alttiina säälle ja sen vaihteluille. Alimmat paneelit ja nurkkalaudat ovat lahonneet ollessaan kosketuksissa maahan. Ne täytyy vaihtaa uusiin entisen kaltaisiin.

Ulkovuoraus tarvitsee ilmaraon. Laudat pitää irroittaa ponteistaan päinvastaisessa järjestyksessä kuin ne on kiinnitetty. Kiiloja apuna käyttäen laudat saadaan varovasti ja ehjänä irti. Kastuneet eristeet vaihdetaan uusiin. Eristeiden päälle tulee asentaa tuulensuojalevy. Ulkovuorauksen ja tuulensuojalevyn väliin jätetään ilmarako tuuletusta varten. (Jormalainen 1999, 46.)

Seinistä poistetaan huonosti kiinni oleva maali. Vanhan maalin poistaminen kokonaan on turhan työläs tehtävä. Kaikkea ei tarvitse kaapia irti, sillä kunnolla kiinni oleva maali toimii hyvänä alustana uudelle maalille. Kaavinnan jälkeen seinät harjataan puhtaaksi pölystä ja irtoaineksista. Sen jälkeen seinät pohjustetaan laimennetulla öljymaalilla, jonka jälkeen maalataan viimeinen pinta laimentamattomalla öljymaalilla. (Jormalainen 1999, 106.)

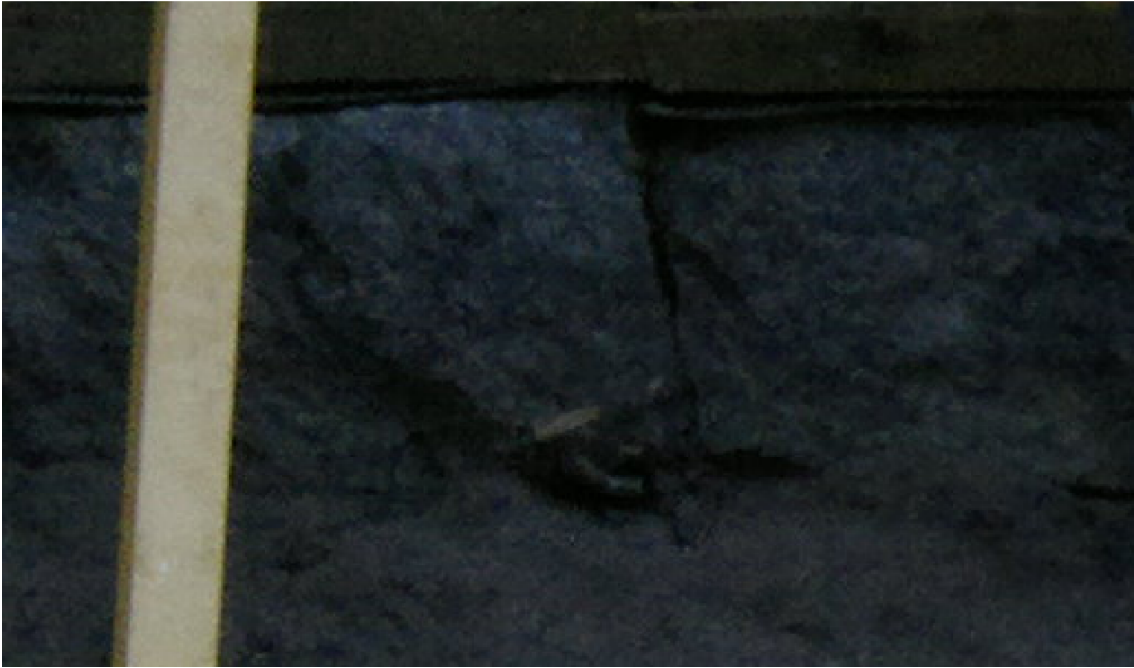
Perustamistapana on tuulettuva alapohja joka on rakennettu talon kiertävän porakivistä koostuvan kivijalan päälle (kuva 5). Itäpuolella kivijalka on painunut maan sisään ja maanpinta kohonnut, niin että kivijalka on vain juuri havaittavissa. Muualla talon ympärillä kivijalkaa on näkyvissä enemmän ja näyttää olevan linjassa. Kivijalan näkyvä osa on suurimmillaan noin 30 senttimetriä talon pohjoispuolella. Tuuletus on riittämätön, koska osa kivijalasta ja tuuletusrei'istä on jäänyt maan sisälle.

KUVA 5. *Esille kaivettu kivijalka*

Itäpuoli talosta on painunut ja sen todennäköinen syy on vedellä kyllästetyn maan routiminen. Maalaji on jäänyt perustusten alla ja ympärillä ja liikuttanut taloa. (Pientalon perustusten korjaus 2003, 6 - 7.)

Maanpintaa pitää muokata, jotta pintavedet johtuvat pois perustusten läheisyydestä. Tuuletusreiät on saatava esille, ja maanpinnan muotoilun yhteydessä maata poistetaan, jotta ne tulevat näkyviin. Routasuojauksen asentaminen ja salaojitus parantaisivat maan kantokykyä. Talo voidaan oikaista kiilaamalla perustusten ja puurungon välistä. Painuminen ei vaadi perustusten perusteellista korjausta. Rakennuksen painumista tulisi tarkkailla: vieläkö se jatkuu vai onko se jo vakiintunut. Laajoihin korjaustöihin ei pidä lähteä ilman

perusteellista tilanteen selvittämistä, koska kyseessä ei ole suuri painuma.
(Pientalon perustusten korjaus 2003, 10 - 13.)

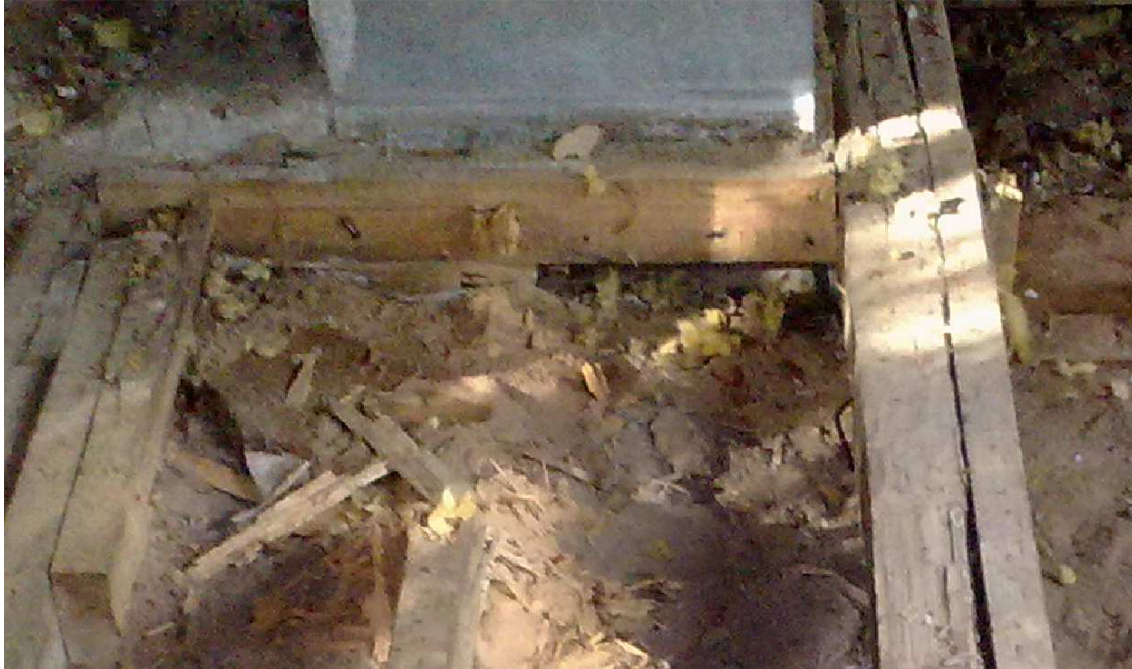
Alapohjan rakenteiden tutkiminen tehtiin aukaisemalla rakenteet. Tutkittaessa huomattiin, että osa kannatinhirsistä on kärsinyt lahovaurioita niiden ollessa kosketuksissa maahan piipun ympärillä (kuva 7). Tästä kohti myös pintalattia notkui tuennan puutteen takia. Eristekerros oli kuiva, mutta vaihtanut väriään.

KUVA 7. Piipun ympäristön vaurioita

Piipun läpivienti vesikatolla ei ole ollut vesitiivis, vaan se on vuotanut. Vesi on valunut piippua pitkin alapohjan rakenteisiin ja lahottanut puurakenteita piipun ympäriltä. Piipun läpiviennin tiivistys on tehtävä, jottei ongelma uusiudu.

Alapohjan lämmöneristyskykyä on tarkoitus parantaa ja tästä johtuen alapohja puretaan, koolausta ja kannatinpalkkeja lukuunottamatta. Vanhan puulattian laudat irroitetaan varovasti niitä rikkomatta. Lahonneet puuosat poistetaan ja korvataan uusilla (Jormalainen 1999, 30 - 31). Kaikki vanhat eristeet poistetaan alapohjasta. Uutta eristettä, selluvillaa laitetaan vanhojen eristeiden sijasta koko lattian alalle. Eristeen päälle laitetaan vuorauspaperi. Lattiaa ei pinnoiteta

muovimatolla vaan käytetään alkuperäisiä lattialautoja, jotka hiotaan ja maalataan. (Lämmöneristyksen parantaminen 2000, 8.)

Alapohjan tuulettuvan tilan korkeutta pitää nostaa. Sen korkeutta voidaan nostaa korottamalla kivijalkaa ja muokkaamalla sen alapuolista maanpintaa. Tuuletusaukot saadaan esille maanpinnan muokkauksen yhteydessä ja niitä tarvittaessa lisätään.

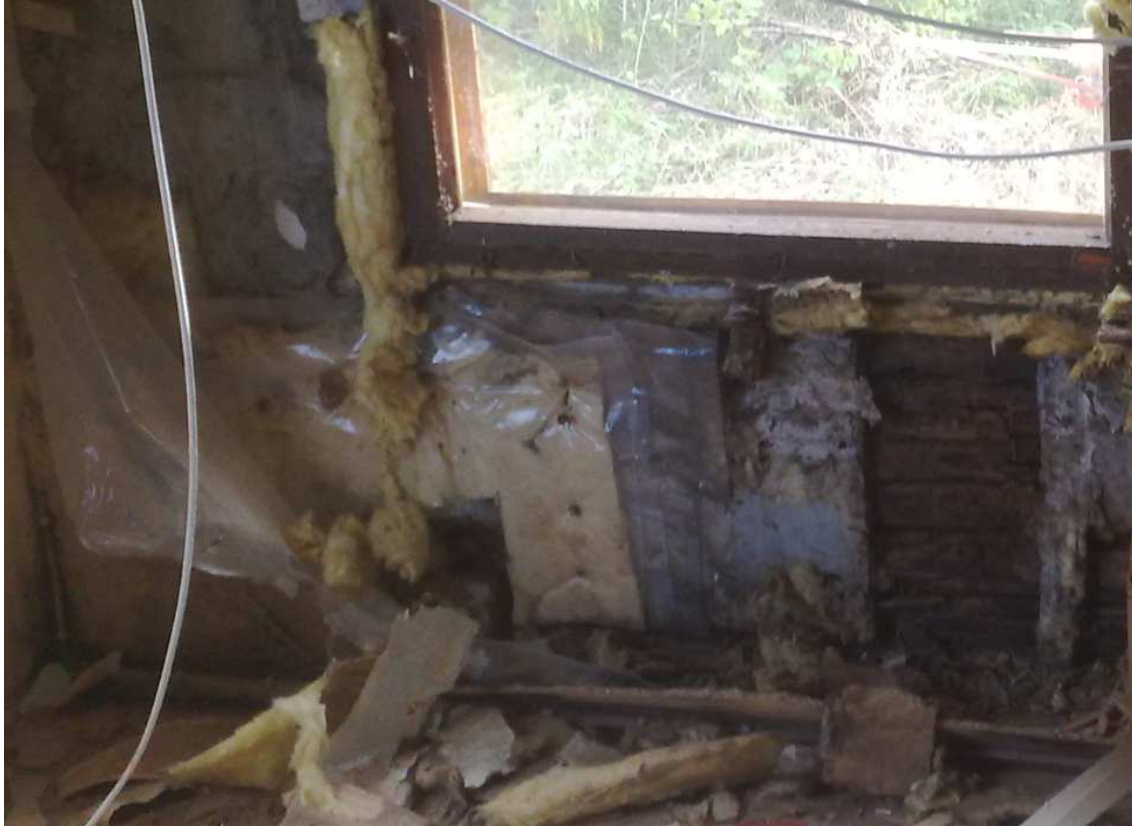
Sisäpuolelta purettiin rakenteita tarkastelua varten. Tarkastelukohdasta hirret ovat hyvin pehmeitä ja lahonneita (kuva 9).

KUVA 9. Lahonnut seinä ja höyrynsulku

Lisäeristys tai muut muutostyöt, jopa tiiviillä lateksimaalilla maalaaminen, muuttavat rakenteen toimintaan niin, että kosteus voi tiivistyä seinän sisälle ja aiheuttaa piileviä ja huomaamatta vakaviksi kasvavia vaurioita seinän rakenteissa (SPU-eristeet, s.30). Muovikalvo estää hirsiseinän ”hengittävyys” ja johtaa suoranaisiin vaurioihin kosteuden tiivistyessä (Lämmöneristyksen parantaminen 2000, 8). Lisätutkimuksia on suoritettava koko rakennuksen rungolle, löytyykö muualta samanlaiset seinärakenteet ja vauriot kuin tarkastelukohdassa. Jos lahovaurioita on suurella alalla, puretaan ja uusitaan koko rakenne.

Ikkunan alapuoliset hirret ovat lahonneet ja koska niillä ei ole kantavaa merkitystä, voidaan hirret korvata (Hirsitalon rungon korjaus 2000, 12 - 13). Kuvassa näkyvän seinän korjaus suoritetaan poistamalla lahonneet hirret ja korvaamalla ne runkotolpilla, jotka kiinnitetään painekyllästettyyn alajuoksuun. Runko tulee seinän paksuuden mukaan k 600. Eristeeksi laitetaan selluvilla. (Jormalainen 1999, 29.) Seinät koolataan 50 x 50 soirolla ja kiilataan linjaan. Välit ruiskutetaan sellueristeellä ja pintaan pannaan vuorauspaperi sekä paneelaus. (Jormalainen 1999, 46.)

Jos seinät ovat vain sisäpinnoistaan lahonneita, veistetään lahonneet osat irti, sitä ympäröivät alueet käsitellään homesuoja-aineella, koolataan, ruiskutetaan eriste ja pinnoitetaan vuorauspaperilla sekä paneelilla.

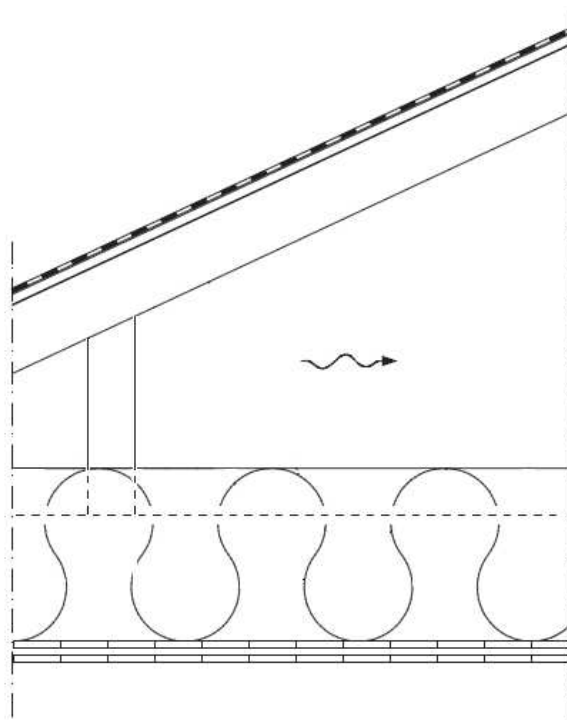
Kattopalkit ovat lahonneet alapäistään otsalautojen alta. Huopakaton aluskateena oleva raakaponttilaudoitus on hyvässä kunnossa, eikä siinä ole minkäänlaisia havaintoja laho- tai kosteusvaurioista. Tuuletus toimii räystäillä olevista aukoista hyvin tehokkaasti.

Vesi on päässyt valumaan otsalaudan väliin ja lahottanut sieltä puuta. Otsalaudat tulee irroittaa ja lahonneet osat kattopalkeista poistaa. Otsalaudat uusitaan kokonaan. Kattopalkit tulevat lyhenemään lahonneilta osiltaan ja niitä pitää jatkaa uudella puulla, joka kiinnitetään vanhan hyväkuntoisen puun kylkeen naulaamalla. (Jormalainen 1999, 28.)

Vuotaneen piipun ympäriltä kastuneet eristeet poistetaan. Välipohjan lisäeristys tehdään selluvillalla vanhan painuneen eristeen päälle. Vanhat täytteen päällä olevat laudat poistetaan lisäeristeen asennuksen ajaksi ja asennetaan sitten

takaisin kulkusilloiksi. Huolettomin ja helpoin tapa levittää lisäeriste on puhaltamalla, jolloin eriste saadaan jokaiseen koloon ja rakenteiden ympärille. (Lämmöneristyksen parantaminen 2000, 7 - 8.)

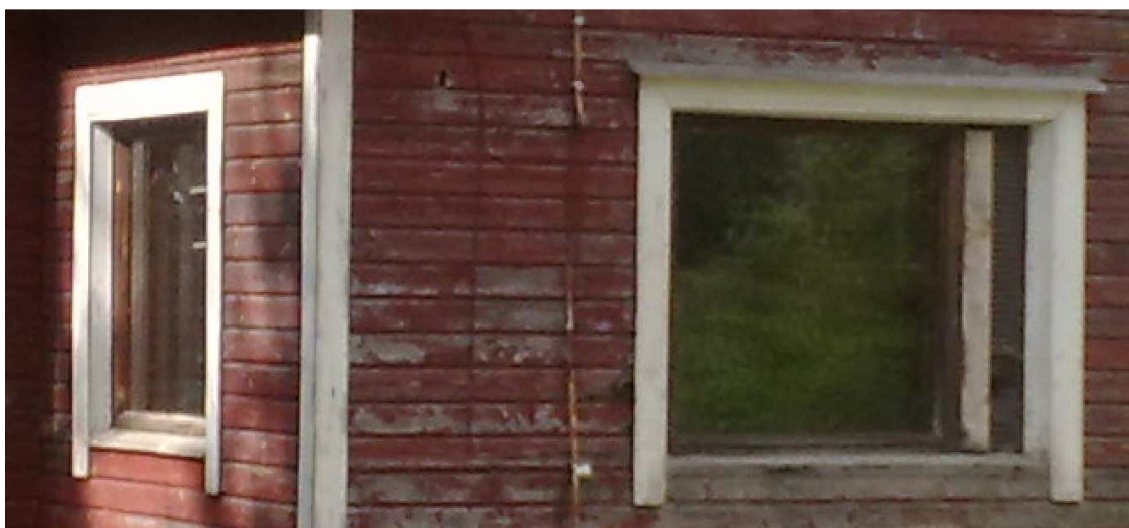
Ikkunat eivät ole talon alkuperäisiä vaan ne on uusittu. Ikkunatyypiltään ne ovat MS eli sisäänaukeavia, kaksipuitteisia, kaksilasisia ikkunoita. Rakennuksesta löytyy yhteensä neljä ikkunaa, joista yhdessä on tuuletusikkuna. Ikkunalistojen maalipinta on paremmassa kunnossa kuin rakennuksen muut maalipinnat. Eteläänpäin oleva ikkuna on pintakäsittelyltään huonommassa kunnossa muihin verrattuna (kuva 11). Ikkunoiden puuosat eivät ole lahonneet, eikä niissä ole halkeamia. Ikkunapuitteiden alaosien maalipinnat ovat halkeilleet ja paikoitellen maali irtoaa palasina. Ikkunoiden läheisyydessä tuntuu vetoa.

KUVA 11. Eteläänpäin olevasta ikkunasta löytyy tuuletusikkuna.

Ulkoilmassa olevien ikkunoiden vauriot johtuvat auringon ja veden aikaansaamasta luonnollisesta kulumisesta. Ikkunoiden puitteet hiotaan ja maalataan uusiksi öljymaalilla. Vanhentuneet tiivisteet tulee vaihtaa. Sisäpuolen karmin ja puitteen välit tiivistetään kumitiivisteillä. Ulomman karmin yläosa jätetään tiivistämättä, jotta mahdollinen lasivälän vesihöyry pääsee haihtumaan. Ikkunalistat eivät vaadi toimenpiteitä. Etelän puoleisen ikkunan pystyvälikarmi

tarvitsee hionnan ja huoltomaalauksen öljymaalilla. (Ikkunoiden korjaus 2000, 3 - 7.)
