Turvetuotantoalueen ympäristötarkastus

Opinnäytetyö

Kevät 2013

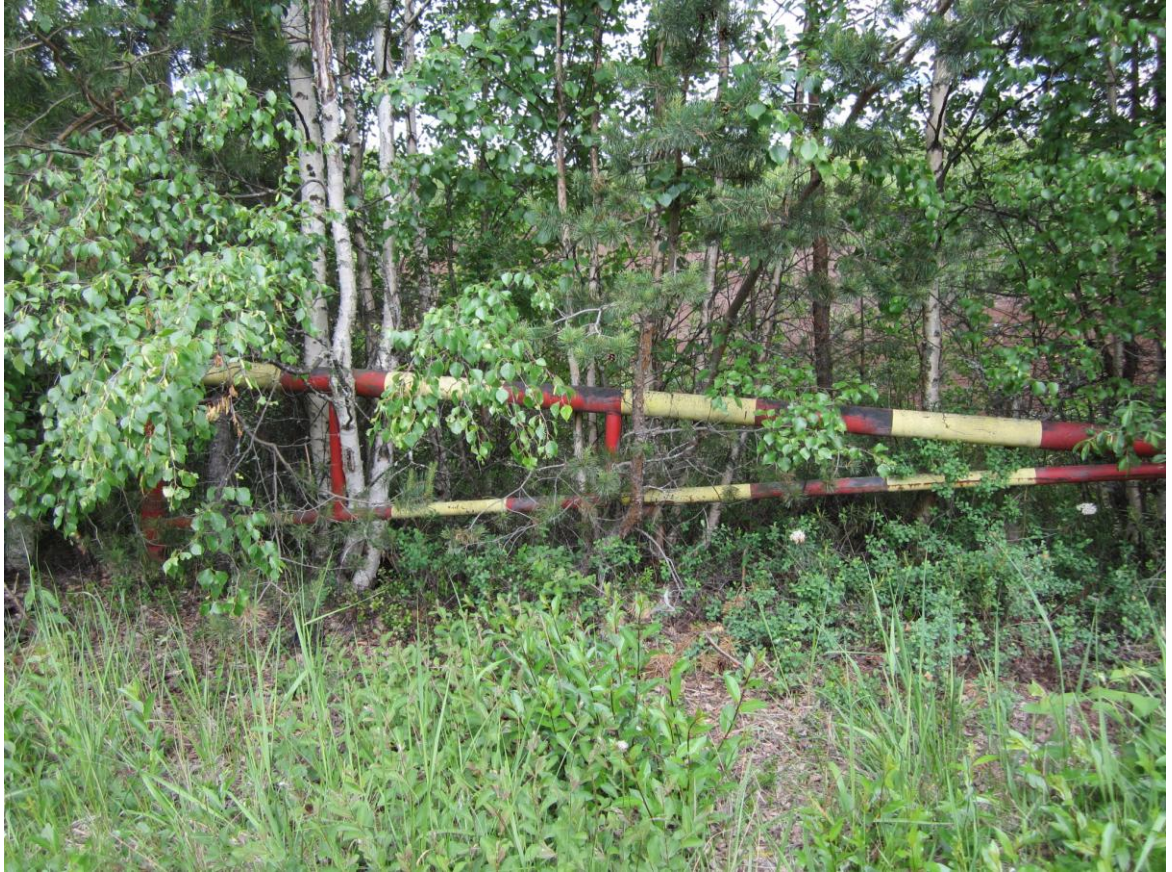
Kuvio 2. Käytöstä poistunut puomi
