Kiukaan kehitystyö

Opinnäytetyö

Työn nimi: Kiukaan kehitystyö

Title of thesis: Product development of a stove

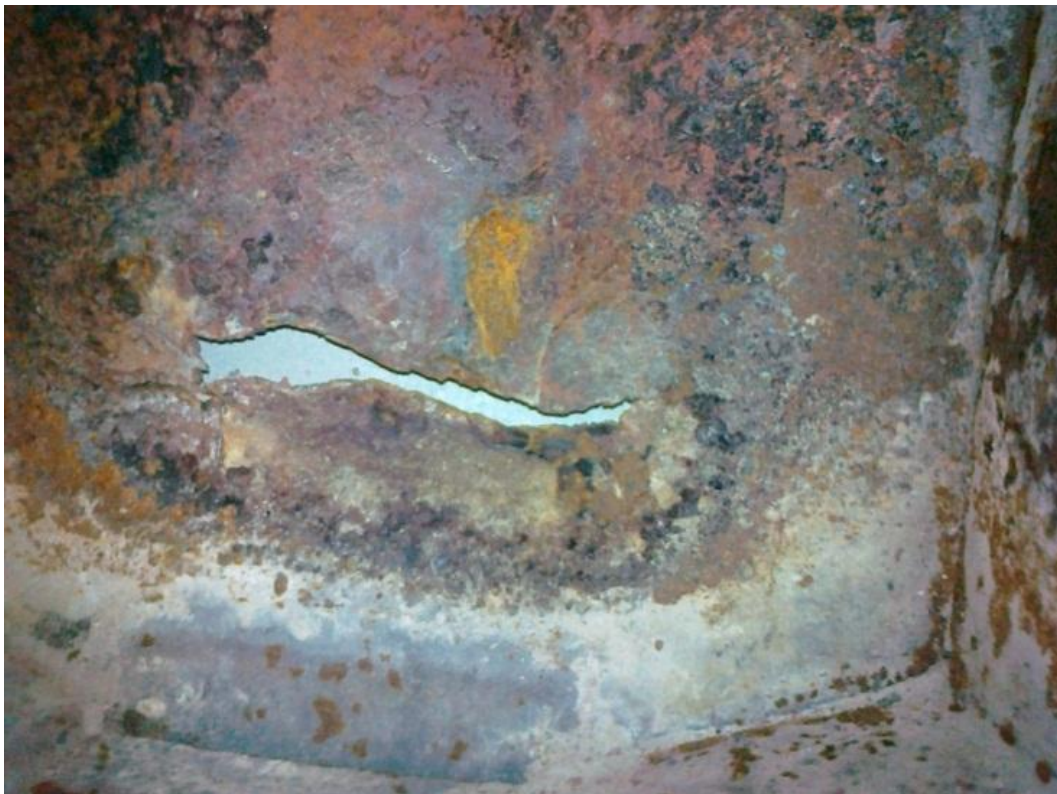
Käyttöön otettaessa kiukaan sisällä ollut irtonainen takaseinän suoja vääntyi arinan päälle käyttökelvottomaksi ja se poistettiin kahden kuukauden lämmityksen jälkeen. Jo tässä vaiheessa kiukaan takaseinä oli vääntyillyt mutkille. Viiden kuukauden lämmityksen jälkeen kiukaan takaseinästä alkoi vilkkua liekkien loimu ja pesän kautta tarkistaen todettiin siihen ilmestyneen kuvion 4 mukainen repeämä. Samalla huomattiin tulipesän kannen painuneen lommolle savukanavan kohdalta. Ajan kuluessa takaseinän repeämä suureni ja sen loppupäihin ilmestyi erisuuntaisia halkeamia.

Kuvio 4. Puhjennut takaseinä.

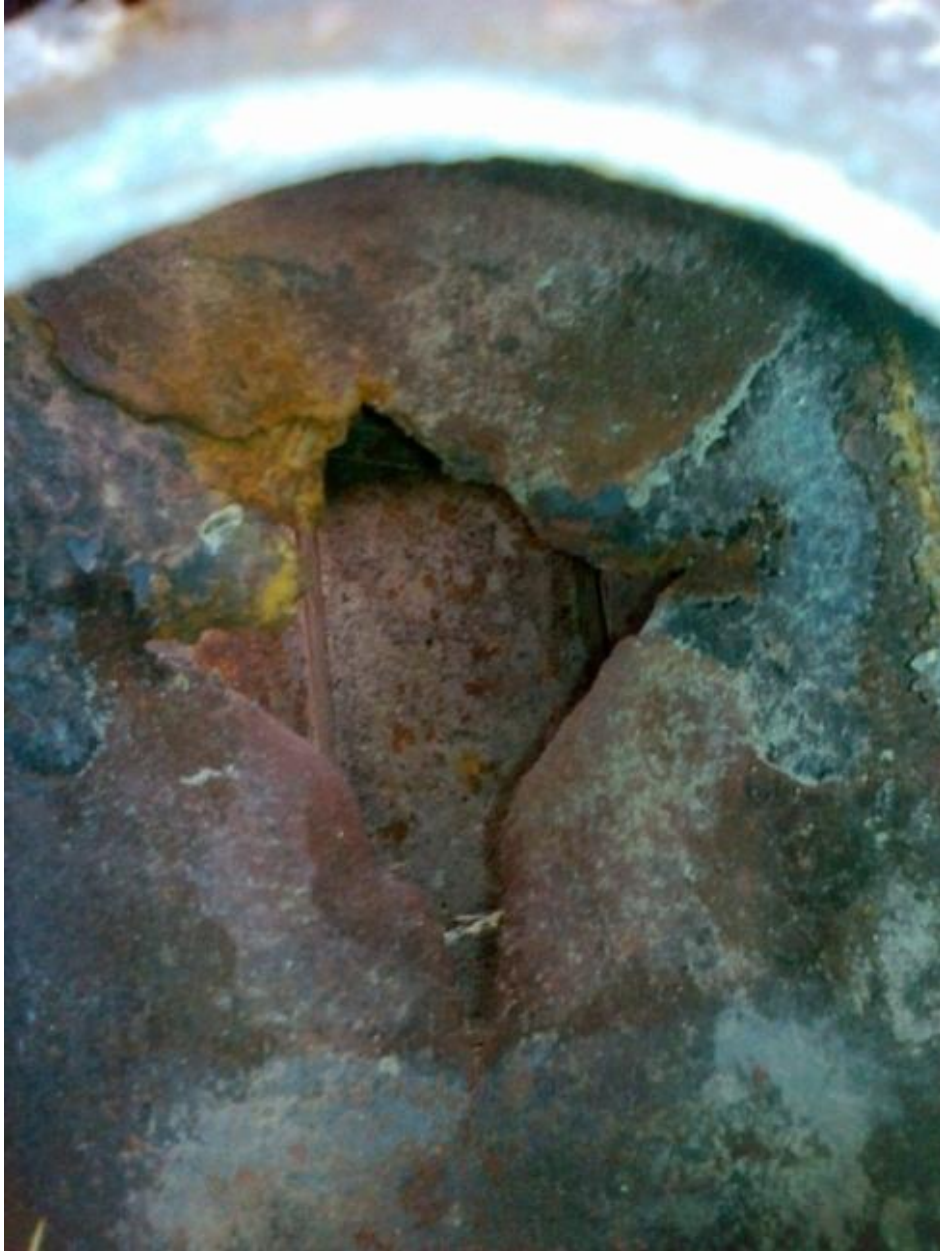
Tilannetta seurattiin ja tulipesän kanteen ilmestyi kuvion 5 mukainen repeämä kahdeksan kuukauden käytön jälkeen. Aukko suureni nopeasti ja sauna lakkasi lämpenemästä, koska lämmitys liekki oikaisi reiän kautta suoraan hormiin. Halutun saunomislämpötilan saamiseksi piti polttopuita lisätä enemmän.

Kuvio 5. Puhjennut tulipesän kansi.

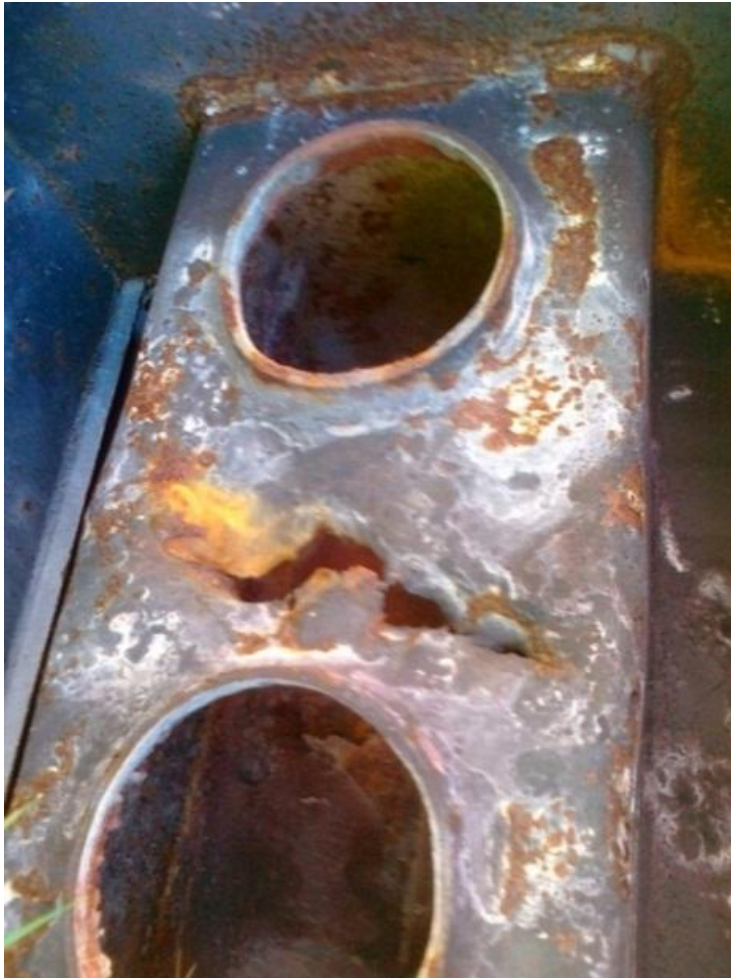
Kun kiuasta oli käytetty 14 kuukautta, huomattiin kiukaan lämmitysvalkean pienenevän löylyä heitettäessä. Syynä oli savukanavan kanteen tullut kuvio 6

mukainen reikä. Kuukautta myöhemmin, jouluaattona 2010 kiuaskiviä putosi kiukaan sisälle.

Kuvio 6. Puhjennut savukanavan kansi.

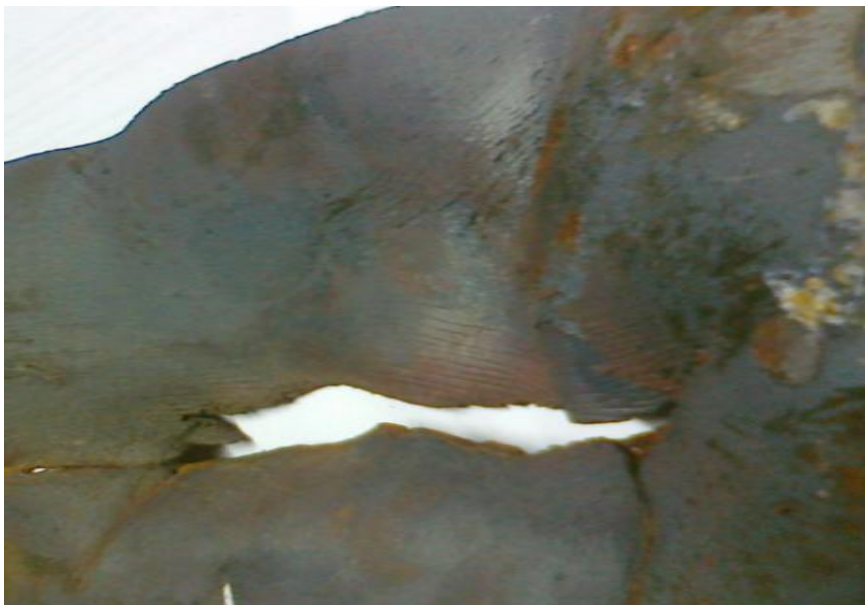
Käyttöön otettaessa kiukaassa oli irtonainen levyosa takaseinää vasten, jonka tarkoituksena oli suojata seinälevyä ylikuumentumiselta. Suojalevy vääntyi käyttökelvottomaksi kahdessa kuukaudessa, ja sen puuttumisen vuoksi kuumuus kohdistui suoraan takaseinään, joka oli neljä millimetriä paksua rakenneterästä. Seinämään ilmestyi vaakatasossa oleva repeämä viiden kuukauden lämmityksen jälkeen, ja se jatkoi suurentumistaan koko käyttöajan. Irrotetussa palassa, kuviossa 7 nähdään kuinka repeämän molempiin päihin on muodostunut erisuuntaisia pienempiä repeämiä. Kiukaan takaseinään kohdistui voimakasta kuumakorroosion aiheuttamaa hilseilyä. Päivittäinen lämmittäminen aiheutti usein toistuvia myötörajan yli nousevia jännityksiä. (Koivisto ym. 2008, 17.)

Kuvio 7. Takaseinään repeytynyt aukko.

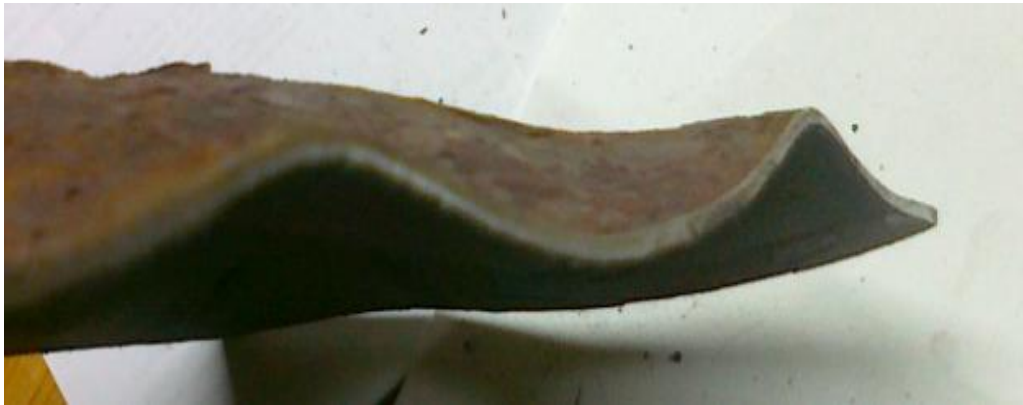
Jännitykset aiheuttivat materiaaliin kuroumia, jotka eivät palautuneet. Tämä toistui jokaisella lämmityskerralla ja materiaali venyi samalla ohentuen (kuvio 8).

Kuvio 8. Muokkaantunut takaseinä.

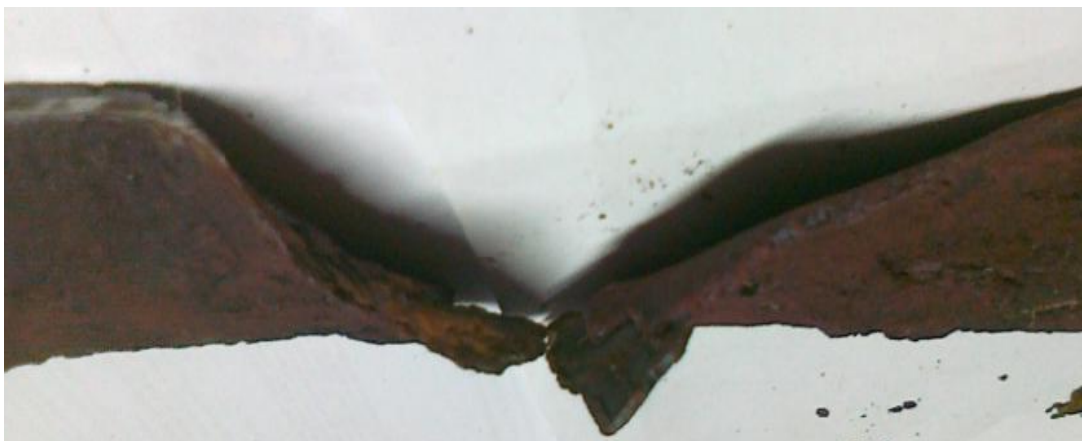
Koska rikkoutuneessa kiukaassa savukanava oli hitsattu suoraan kiinni tulipesän kanteen ja kiukaan palotila oli 430 mm korkea, aiheutui siitä liian suuri kuumuus savukanavan kohdalle tulipesän kanteen. Kanteen vaikuttanut molemmanpuoleinen kuumakorroosio sekä myötörajan yli nousseet jännitykset aiheuttivat sen, että kansi puhkesi nopeasti ja repeämän reunat kääntyivät alaspäin (kuvio 9).

Kuvio 9. Kiukaan kannen repeämä.

Kiukaan mallinnuksessa käytettiin Autodesk Inventor 2012-ohjelmaa. Vaurioanalyysissä todettiin, että 430 mm:n tulipesä oli liian matala. Sen vuoksi kiukaan tulipesä suunniteltiin yli 500 mm korkeaksi. Savukanavat suunniteltiin ja mallinnettiin putkimateriaalista. Näin pystyttiin välttämään tulipesän kannen ylikuumentuminen. Kiukaan kokonaiskorkeudeksi tuli 930 mm, kokonaisleveydeksi 550 mm ja syvyydeksi 600 mm. Savukanavan muotoilu ja poistoaukon korkeus 750 mm määräytyivät savupiipussa valmiina olevasta, puhki palaneen teräskiukaan hormiliitoksen korkeudesta. Samalla hyödynnettiin kuumien savukaasujen loppuun palaminen, ennen kuin ne poistuvat kiukaasta tiilihormiin. Savukanavien ja tulipesän kannen väliin jäävä ilmarako ja korkea palotila ehkäisevät ylikuumentumista.

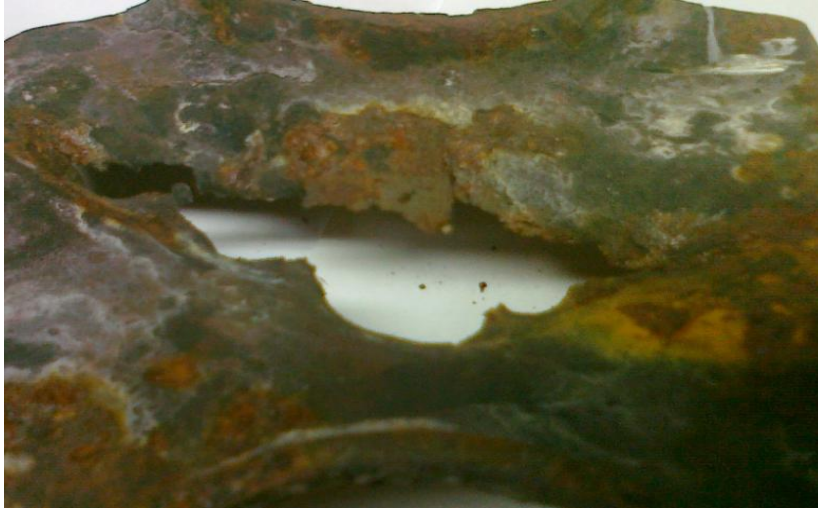
Koska kiukaan kanteen puhjennut aukko ohjasi liekin lähes suoraan hormiin, niin se madalsi kiukaan hyötysuhdetta. Halutun saunomislämpötilan savuttamiseksi ylimääräistä polttopuuta jouduttiin lisäämään tulipesään ja savukanavan kanteen kohdistui entistäkin suurempi kuumuus. Ylikuumeneminen lisäsi savukanavan

kannen kuumakorroosiota sekä myötörajan yli nousseita jännityksiä, joiden seurauksena oli savukanavan puhkeaminen (kuvio 10). Rikkoutuneessa kiukaassa tulipesän kannessa ja savukanavassa oli käytetty kuuden millimetrin rakenneterästä.

Kuvio 10. Rikkoutunut savukanava.

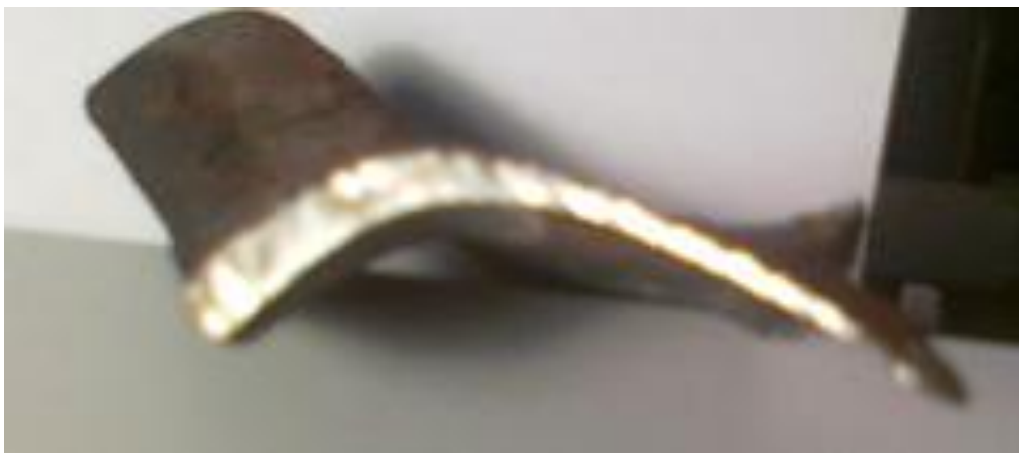
Kuviossa 11 huomataan, kuinka voimakas kuumakorroosion aiheuttama hilseily on ohentanut savukanavan kantta. Vasen reuna on nuohousluukun aukko, joka on ohentunut alkuperäisestä yhden millimetrin. Tästä oikealle päin materiaali on kadonnut 45 millimetrin jälkeen kokonaan.

Kuvio 11. Leikkaus savukanavan kannesta.

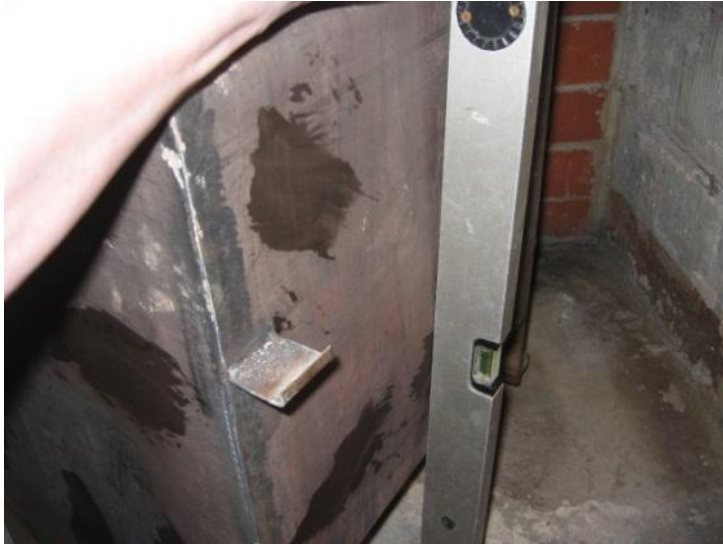
Kiukaan kyljet muotoutuivat lommoisiksi jo muutaman lämmityskerran jälkeen (kuvio 26, 27 ja 28). Lommot syntyivät ensimmäisen koekäyttövuoden aikana ja pysyivät lähes samankokoisina mittausjakson loppuajan.

Kuvio 26. Vasemman kyljen lommot.

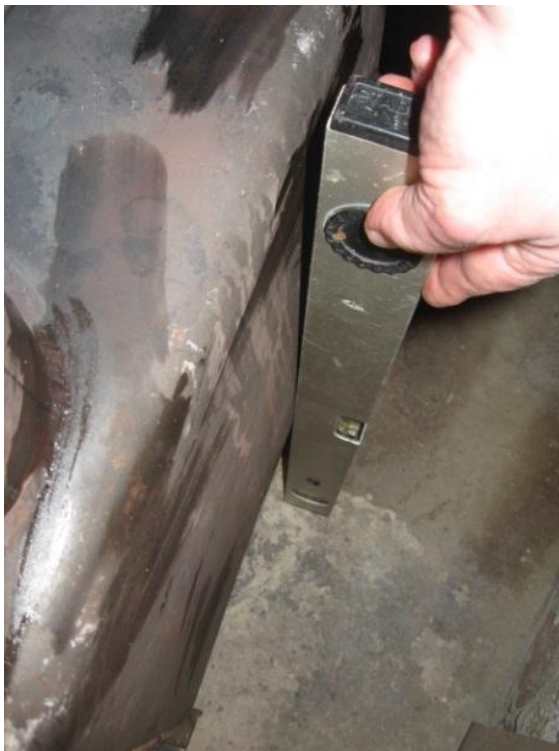
Kuvio 27. Oikean kyljen lommot.

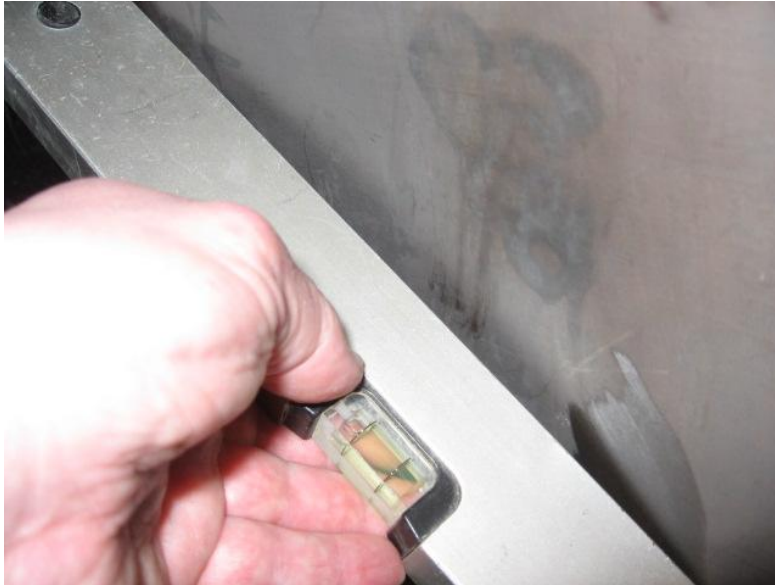
Kuvio 28. Takaseinän lommo.
