TOIMELAN RIVITALOJEN KUNTO- JA KORJAUSKUSTANNUSARVIO

Opinnäytetyö
Maaliskuu 2013
Rakennustekniikka
Rakennustuotanto

Toimelan rivitalojen kunto- ja korjauskustannusarvio

Opinnäytetyön tuloksena saatiin erillinen Toimelan rivitalojen kuntoarvioraportti ja korjauskustannusarvio. Kuntoarvioraportti pitää tulosten lisäksi sisällään rakennuksen lämpökuvausraportin. Korjauskustannusarviossa rakennushankkeelle muodostui hintaa kaikkine kuluineen sekä urakoitsijan katteineen yhteensä 779 854 euroa.

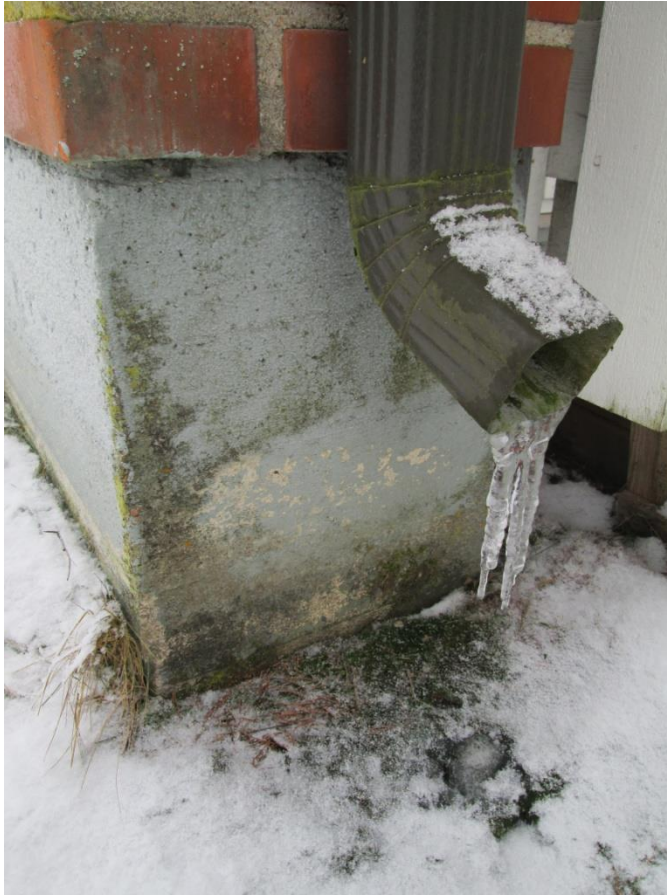
Kohteessa sadevedet on imeytetty syöksytorvista suoraan maahan (kuva 7). Sadevedet tulee johtaa pois rakennusten läheisyydestä ja sitä varten on tehtävä sadevesijärjestelmä. Maanpinnan korkeudet ja kaltevuudet aiheuttavat myös vesien kerääntymistä rakennuksiin päin ja niihin on tehtävä maanpinnan muokkaus sekä alentaminen.

KUVA 7: Sadevedet on johdettu syöksytorvista suoraan maahan

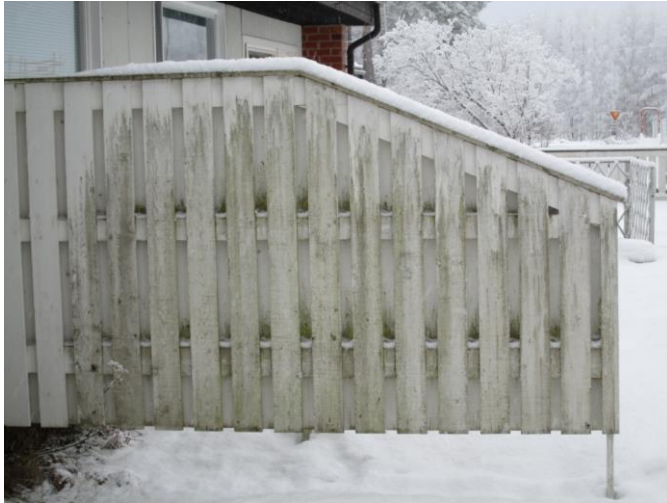
Piha-alueilla olevat aidat ovat jääneet huoltamatta ja ovat siten huonossa kunnossa (KUVA 8). Lahovauriot ovat merkki siitä, että aidat tulee kunnostaa.

KUVA 8: Piha-aidan huono kunto

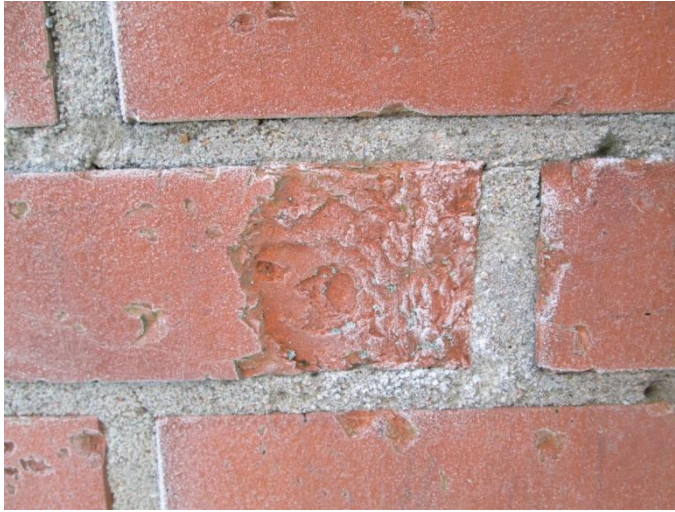
Tiilijulkisivut ovat rakenteellisesti hyvässä kunnossa. Tiilipinnoilla on jonkin verran kosteutta, sammalta, laatuvirheitä ja pakkasrapautumia (kuva 9). Nämä johtuvat pääasiassa säiden rasituksista ja syöksytorvista aiheutuvista roiskevesistä. Tiilijulkisivuilta tulee poistaa sammalkasvustot mekaanisesti.

KUVA 9: Tiiliseinän pakkasrapautuma

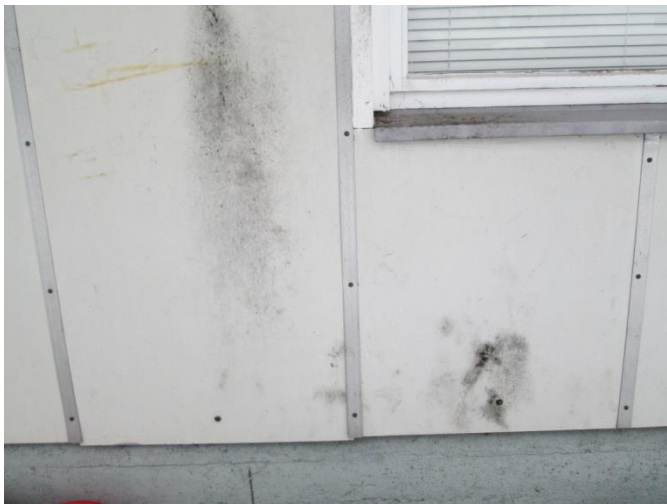
Mineriittilevyissä on valumajälkiä, jotka johtuvat yläpuolisten rakenteiden vuodoista. Mineriittilevyjen pinnoissa on myös jonkin verran homekasvustoa (kuva 10). Syöksytörvien kohdalla levyihin on muodostunut roiskevesistä johtuen kosteutta ja sammalkasvustoa. Mineriittilevyt tulee uusia uudella julkisivuverhoilulla, esimerkiksi pysty-laudoituksella. Mineriittilevyt sisältävät asbestia ja siksi purkutyöt ovat luvanvaraisia. Purun yhteydessä tulee selvittää levyjen takana olevan vinolaudoituksen kunto erityisesti syöksytörvien sekä homekasvustojen kohdilta ja tarvittaessa poistaa vaurioituneet materiaalit riittävässä laajuuksissa.

KUVA 10: Mineriittilevyn pinnan homelaikkuja

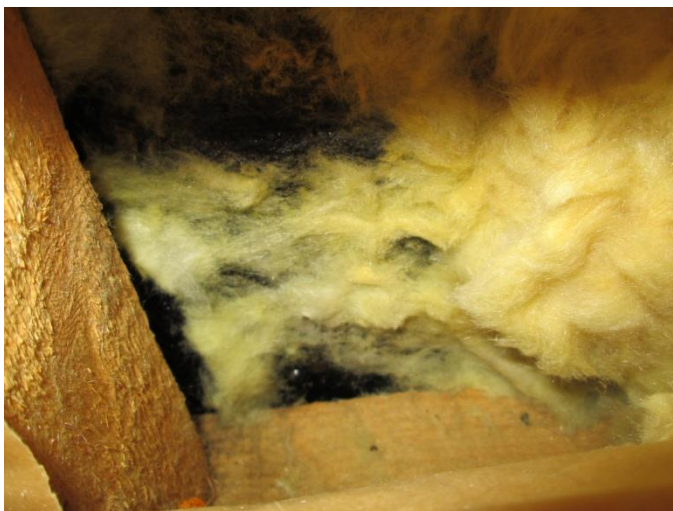
Valesokkelin kuntoa ja seinärakenteen kosteutta mitattiin avatusta seinärakenteesta asunnon A1 sisäpuolelta. Paikka valittiin pihan kallistusten mukaan alimmasta kohdasta, jonne pintavedet voivat mahdollisesti valua. Lisäksi tutkimuksen paikkaa puolsi syöksytorven läheisyys, josta kattovedet on johdettu suoraan maahan. Tutkimuksella haluttiin selvittää onko kosteutta päässyt kulkeutumaan diffuusiolla sokkelin läpi tai nousen kapillaarisesti maasta seinän runkorakenteisiin. Mittaukset suoritettiin seinän lämmöneristeestä ja rungon alapuolesta. Kummassakaan materiaalissa ei havaittu kohonneita kosteuspitoisuuksia. Avatusta rakenteesta lisäksi voitiin aistinvaraisesti todeta materiaalien olevan kuivia (kuva 11).

KUVA 11: Avatun seinärakenteen terveet runkomateriaalit

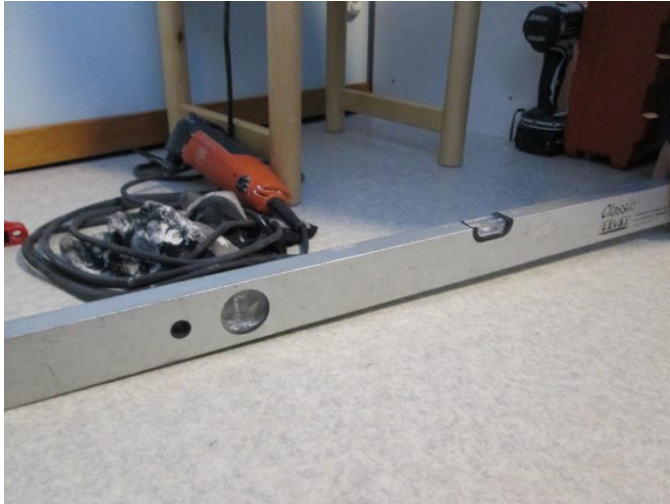
Alapohjan kunto tutkittiin sisätiloista aistinvaraisesti. Keittiön lattiassa havaittiin laatan painuma (kuva 12). Painuman syytä ei voida selvittää ilman materiaalia rikkovia mittauksia. Painuma voi johtua alapohjan tiivistyskerroksen hienojakoisesta materiaalista tai huonosta tiivistyksestä. Lisäksi on mahdollisuus, että pohjavesi on noustessaan kapillaarisesti vienyt maa-ainesta mukanaan.

KUVA 12: Vesivaa'an avulla todetaan lattian painuneen metrin matkalla noin 1,5 cm

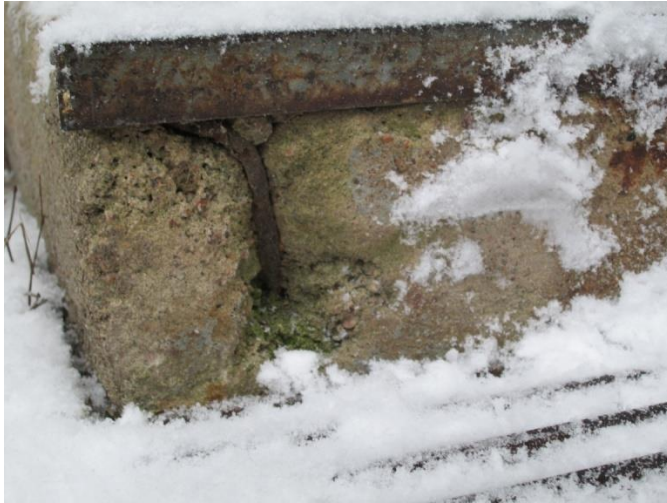
Itäjulkisivuilla on ulko-ovien edustalla betoniset porraslaatat ovat paikoin kuluneet. Osa porraslaatoista on painunut ja osassa on näkyvissä teräksiä (kuva 13). Ne porraslaatat, jotka ovat vaurioituneet pahimmin ja joissa on terästä näkyvissä, uusitaan kokonaan. Painuneet laatat pyritään korjaamaan pinnat tasoittamalla siten, että sadevedet eivät valu ulko-ovelle päin.

KUVA 13: Porraslaatan raudoitteet ovat näyvässä ja teräksinen kulmasuoja on ruosteessa

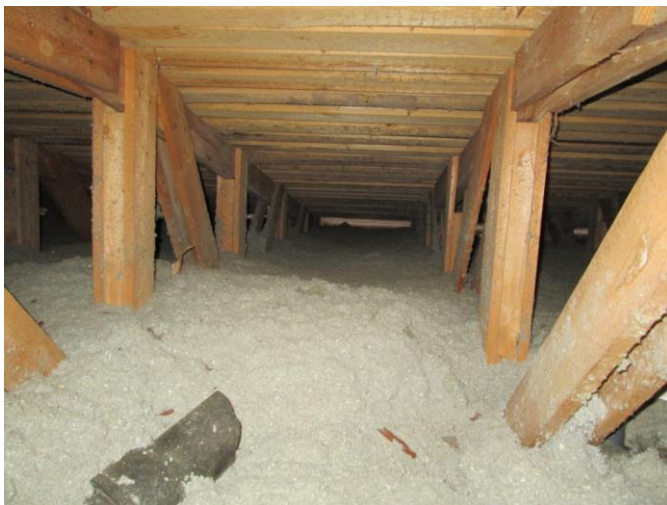
Yläpohja voitiin tarkastaa katoilla olevista tarkastusluukuista. Yläpohjassa on sinne kuulumatonta jätettä ja jälkeinpäin puhallettu selluvilla on monin paikoin kasaantunut (kuva 14). Muoviset poistoilmaputket ovat jääneet eristämättä ja lisäksi niiden kannakoinnissa havaittiin puutteita. Yläpohjassa oli aistinvaraisen tarkastelun perusteella riittävästi tuuletusrakojia sivuräystäillä. Yläpohjan kunnan tutkimusta rajoitti kulkusiltojen puute eristekerroksen päällä ja kaikkia paikkoja ei voitu tutkia mahdollisten kosteusvaurioiden varalta. Laajempi arvio yläpohjan kunnosta tulee suorittaa räystäspurun yhteydessä.

KUVA 14: Tuuletusraot, vanha iv putki, kaarnapaloja ja selluvillan epätasaisuus näkyvillä

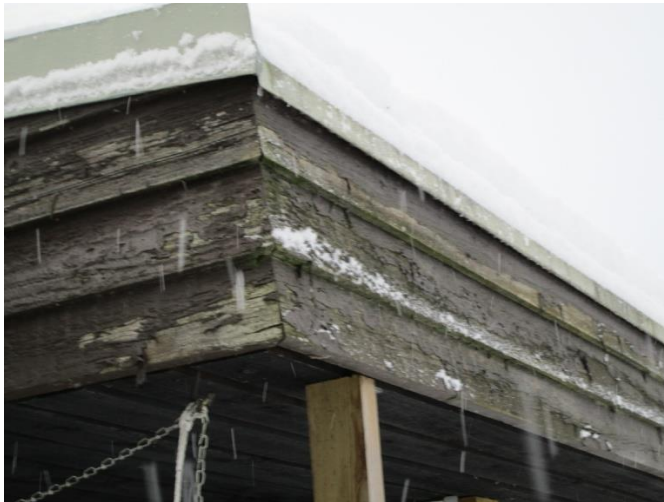
Puiset räystäsrakenteet ovat erityisesti itäjulkisivuilla huonossa kunnossa (kuva 15). Räystäsrakenteissa on maalivaurioita ja pinnassa kasvaa sammalta. Osa räystäslaudoista on liikkunut irti ponteistaan. Räystäslaudoit ja itäjulkisivuilla piilokouruista valuneiden vesien vaurioittamat katon runkorakenteet tulevat uusiksi.

KUVA 15: Puisen räystäsrakenteen huono kunto

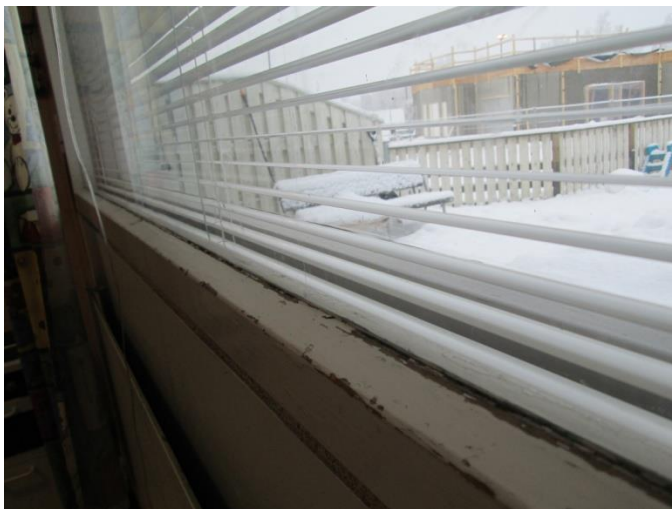
Ikkunoissa ja ulko-ovissa oli havaittavissa pinnoitusvaurioita. Ikkunoiden ulkopuolen maalivauriot johtuvat pääasiassa piiloräystäsrakenteesta valuneista vesistä. Sisäpuolella maalivaurioiden syynä on kostean huoneilman kondensoituminen viileään ikkunapintaan ja edelleen ikkunan puosiin. Korjaustoimenpiteenä suositellaan ikkunoiden ja ulko-ovien puuosien huoltomaalaamista, käyntien korjaamista ja tiivisteiden uusimista.

KUVA 17: Ikkunan sisäpuolen pinnoitusvaurio

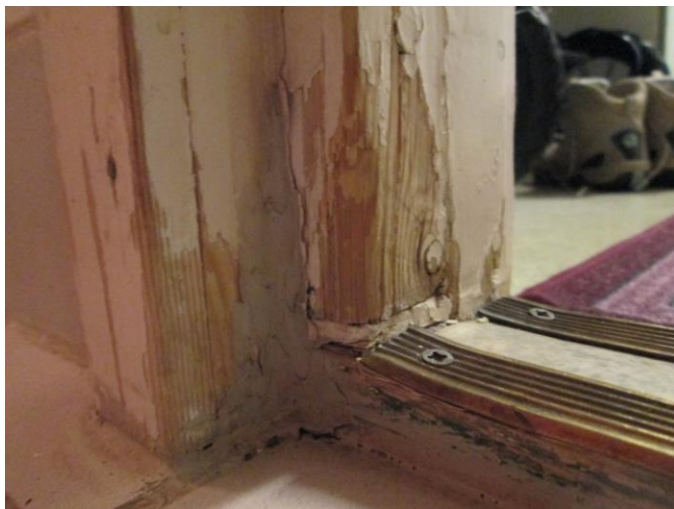
Suihkutilan oven kynnyks on päässyt tummumaan (kuva 18) ja lattiakaivossa ei kiristysrenkaan sekä kaivon välissä näy vedeneristystä. Näiden havaintojen perusteella pääteltiin, että märkätilassa ei ole vedeneristystä. Lisäksi lattia- ja seinälaatoituksen välisessä silikonisaumassa on reikiä. Vedeneristyksen puute ja silikonisaumojen epätiiveydet luovat riskin kosteusvaurioille.

KUVA 18: Märkätilan tummunut kynnyks

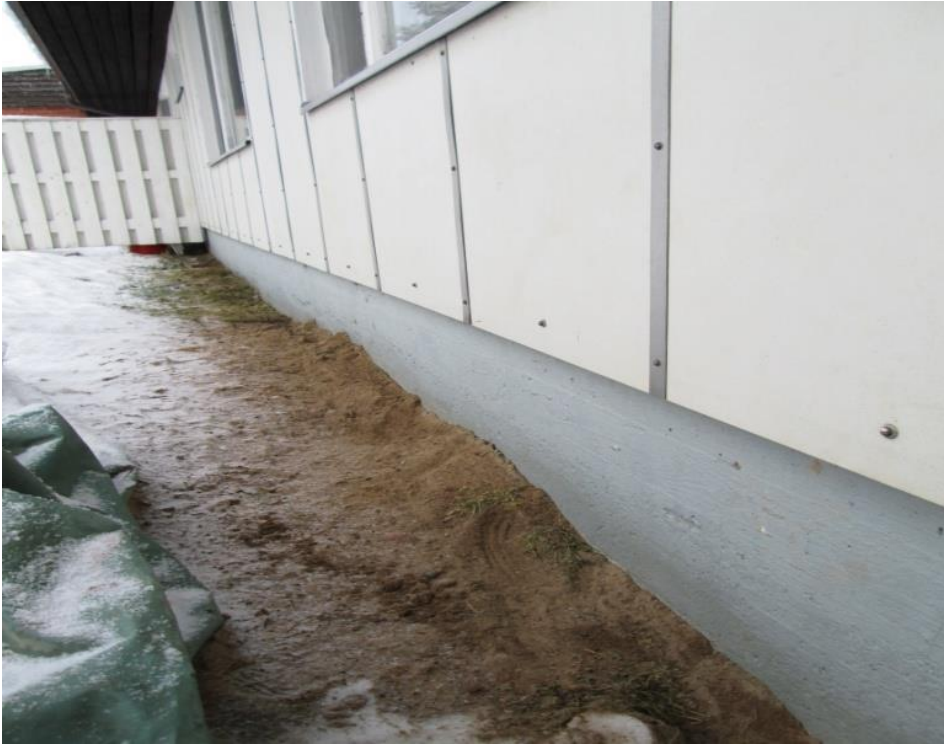
Tarkastuksessa havaittiin pihojen puolella sokkelin vierustalla olevan hienoa hiekkaa ja paikoin sammaloitunutta maata (kuva 1; kuva 2). Syöksytorvien vedet on imeytetty suoraan maahan eikä sadevesiputkia tai -kaivoja ollut rakennettu (kuva 3).

KUVA 1: Hienoa hiekkaa sokkelin vierustalla A-rakennuksen länsipuolella

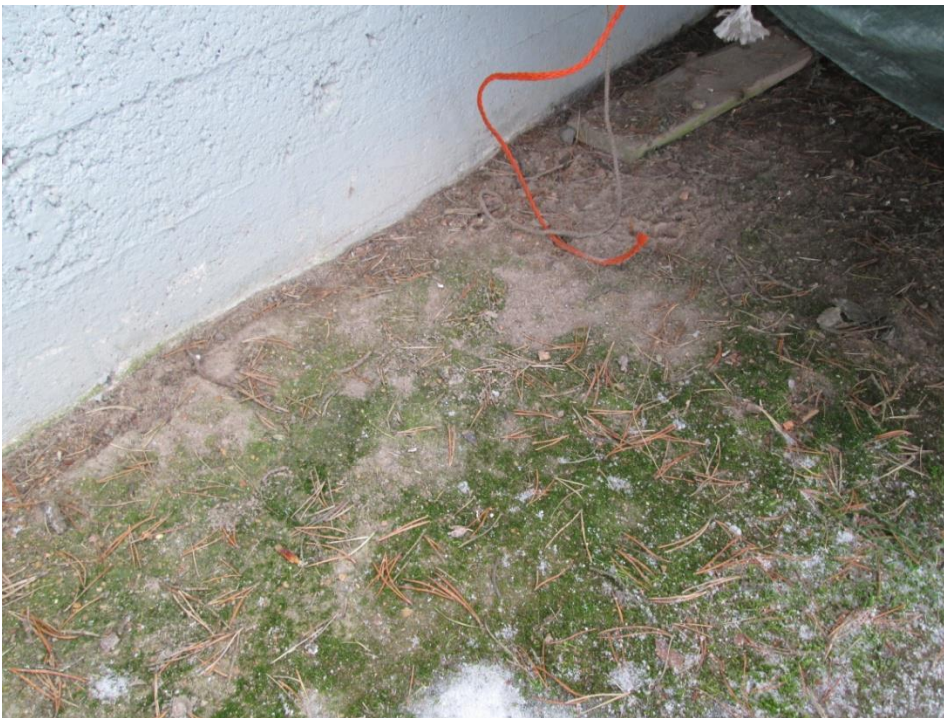
KUVA 2: Sammaloitunutta maata sokkelin vierustalla

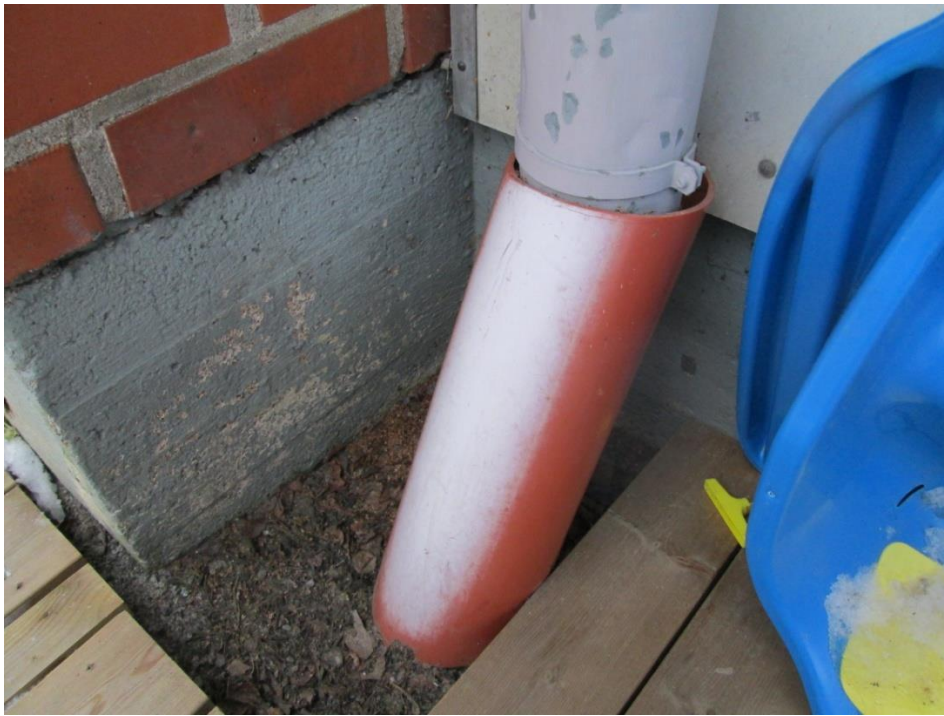
KUVA 3: Sadevesikaivot puuttuvat. Syksytorven lisäpatkka estää vain roiskevedet.

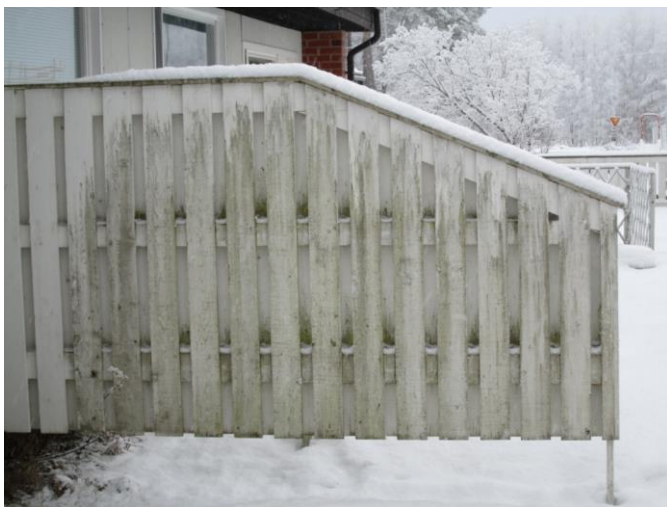
Pihalla olevat aidat ovat pahoin vaurioituneet (kuva 4). Pinnassa näkyy merkkejä lahoamisesta, homeesta ja maalin irtoamisesta. Pihan aistinvaraista tarkastusta rajoitti vuodenaika, koska maa oli lumen peitossa.

KUVA 4: Piha-aidan huono kunto

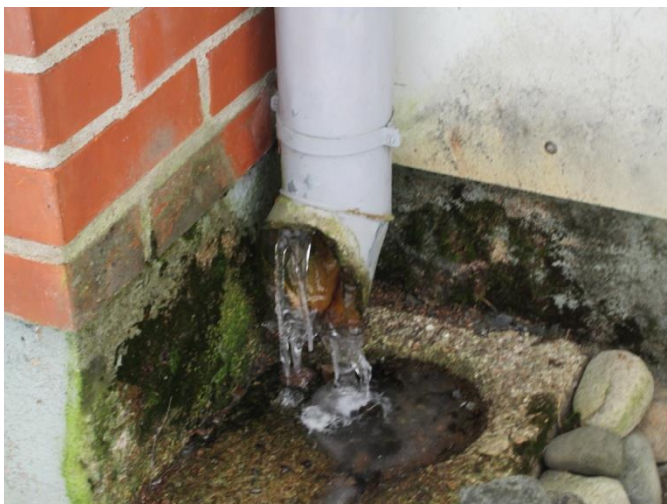
Sokkelin betonipinta on rosainen. Sokkeli on pinnoitettu maanpintaan asti maalaamalla (kuva 9) ja se on paikoin tummunut sekä kulunut. Syöksytorvien kohdalla sokkeli on kostea ja siinä on tummentumia sekä sammalkasvustoa (kuva 5; kuva 13; kuva 33).

KUVA 5: B-rakennuksen pahoin kastunut sokkeli ja seinärakenne

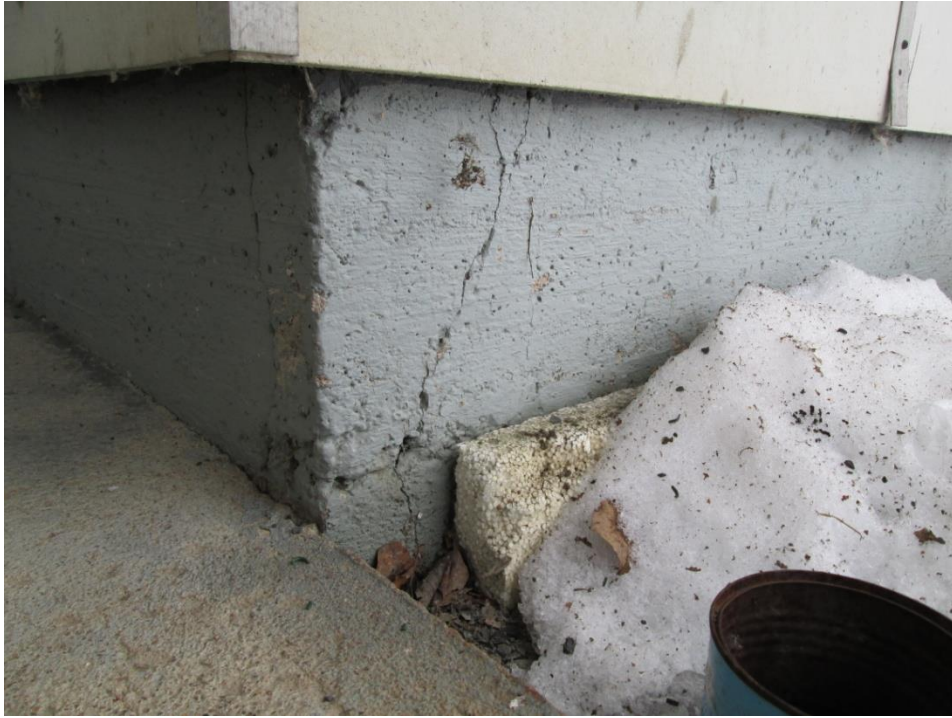
Perusmuurissa on nähtävissä useita hiushalkeamia ja muutamia isompia lohkeamia (kuva 6). Sokkelin korkeus vaihtelee pihan muotojen mukaisesti ollen pihojen puolella korkeimmillaan ja liikennealueilla matalimmillaan (kuva 7; kuva 8). Tarkastuksessa havaittiin lisäksi puisia surritappeja jääneen sokkeliin valun yhteydessä (kuva 9).

KUVA 6: Halkeama sokkelin kulmassa

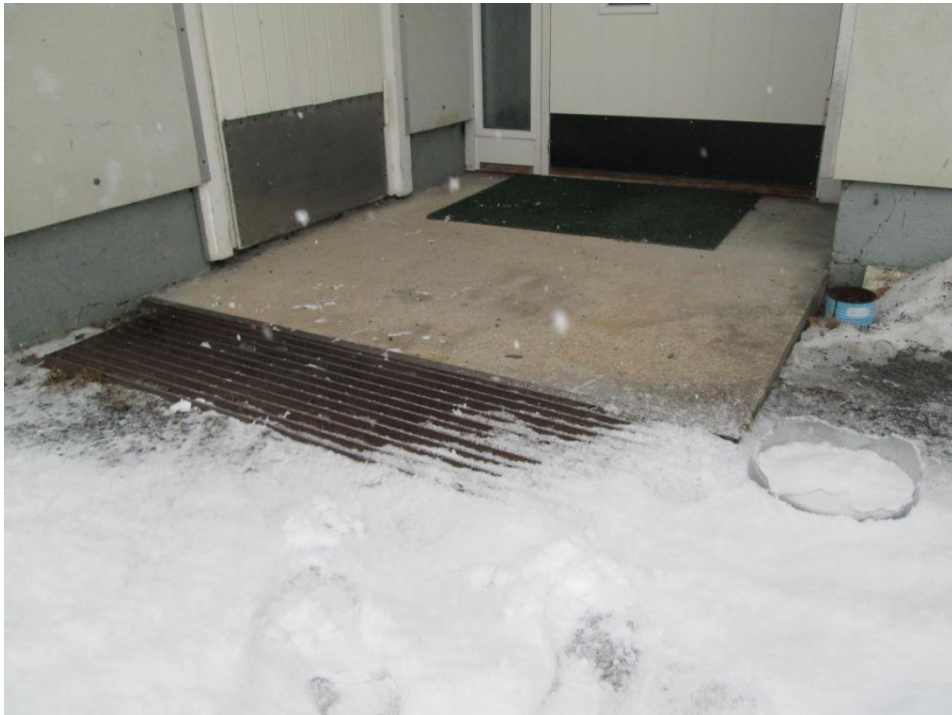
KUVA 7: Lattianpinta on lähes samalla tasolla maanpinnan kanssa liikennealueella

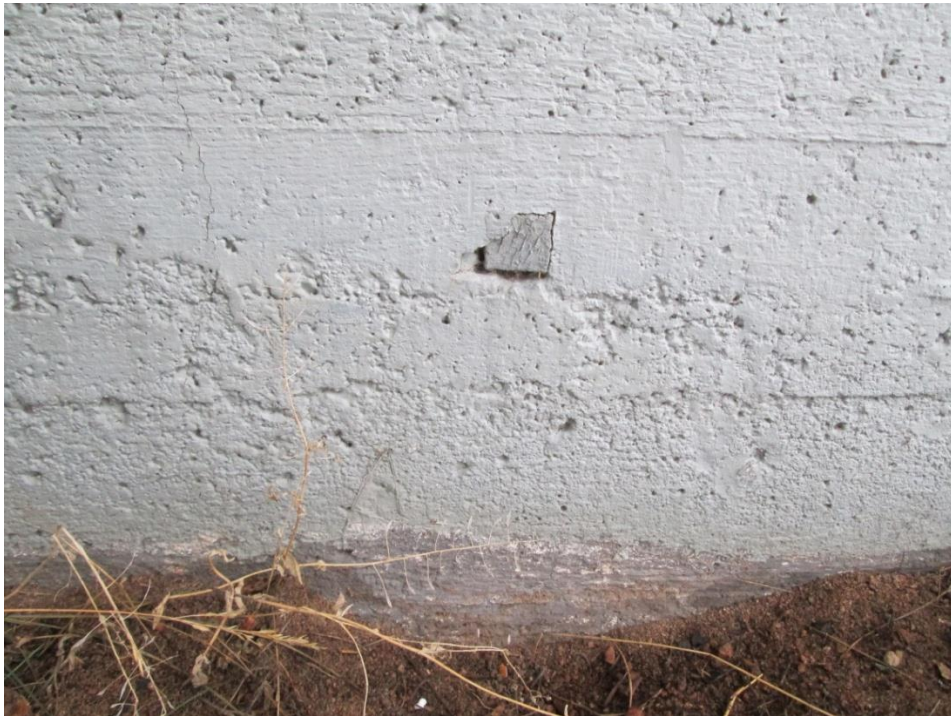
KUVA 9: Surritappi sokkelissa

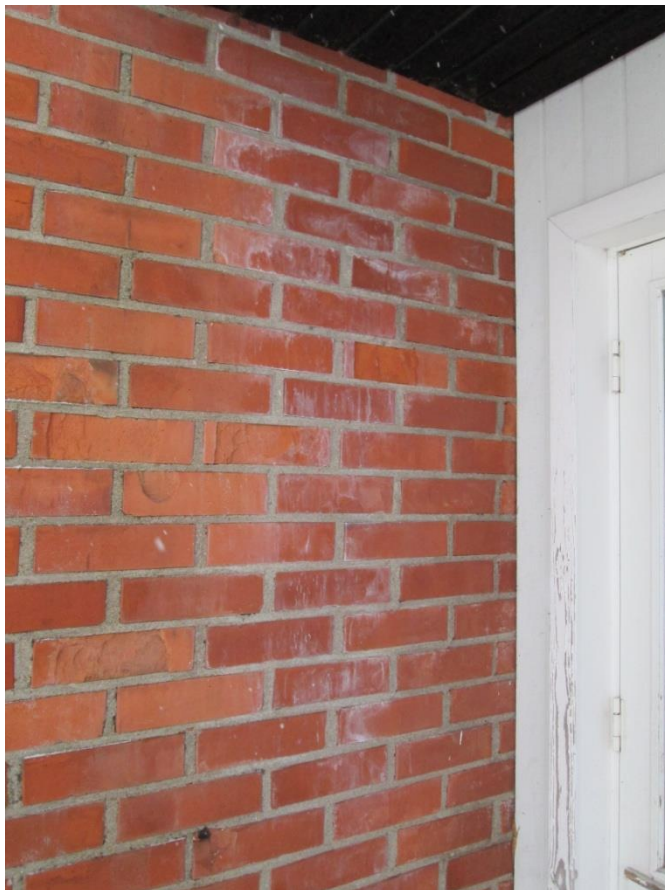
Tiilissä näkyy tummia laikkuja ja osa tiilistä on haljennut koko matkaltaan. Tiiliverho-uksissa on laajoja alueita, joissa pintaan oli muodostunut pakkasen aiheuttamaa kuuraa. Muutamassa kohdassa on havaittavissa selkeä valkoinen kosteusjälki tiilijulkisivussa ja pakkasrapautumia (kuva 10).

KUVA 10: Kosteusjälki tiilijulkisivussa ja tiilien pakkasrapautumia

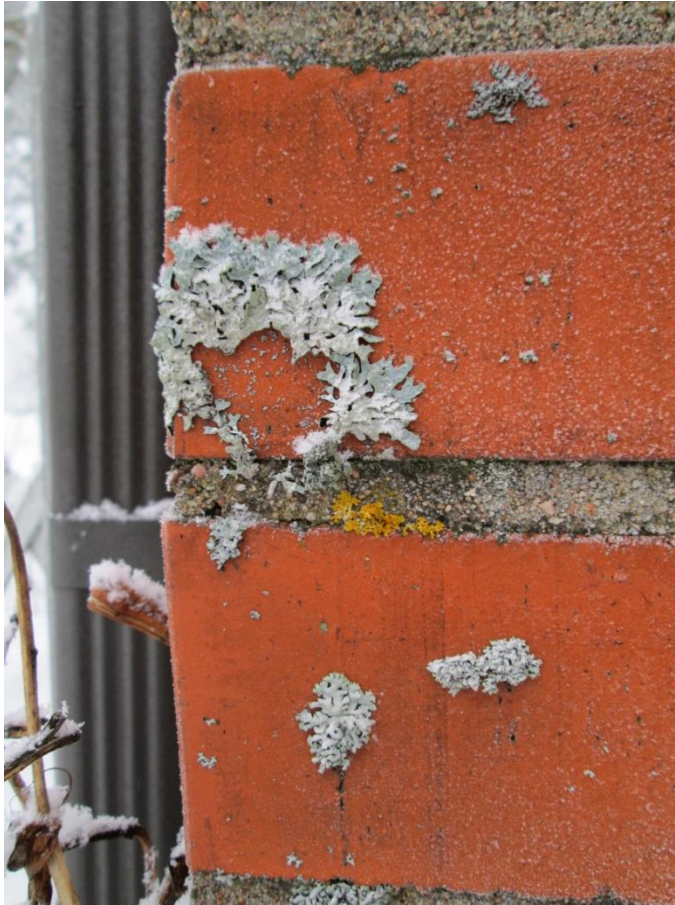
Laastin ja tiilen välissä näkyy paikoin pieniä rakoja. Tiilien ladonta on päädyissä silminnähtävän epäsuora. Tuuletusrakoa ei rakenteessa ole. Tiiliverhouksessa kasvaa sammalta varsinkin syöksytorvien läheisyydessä (kuva 5; kuva 11)

KUVA 11: Sammalkasvustoa tiiliseinässä

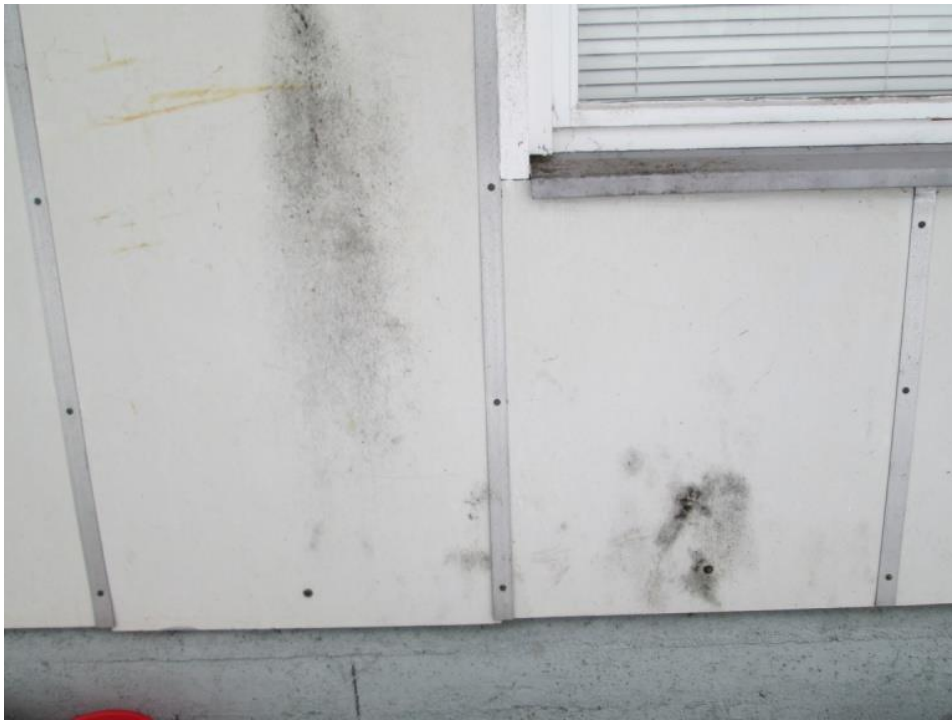
Julkisivut ovat paikoin tummia ja likaisen näköisiä molemmissa rakennuksissa varsinkin itäpuolilta. Osassa levyissä on pinnoissa selkeästi nähtävissä hometta (kuva 12). Syöksytorvien kohdalla on valumajälkiä ja kasvaa sammalta (kuva 13). Erityisesti B-rakennuksen itäpuolen syöksytorvien kohdalla seinäpinnat ovat epäilyttävän näköiset (kuva 5; kuva 13). A-talon itäpuolen julkisivun yläpinnassa näkyy useissa kohdissa valumajälkiä seinälle (kuva 14).

KUVA 12: Mineriittilevyissä on tummia homelaikkuja

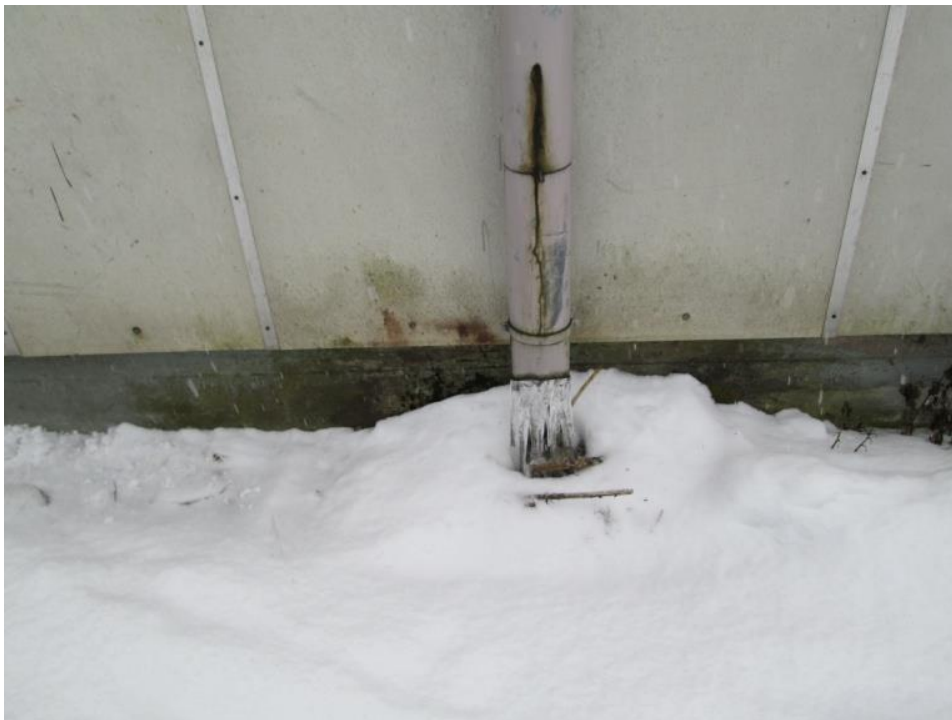
KUVA 13: Mineriittilevyssä ja sokkelissa sammalkasvustoa

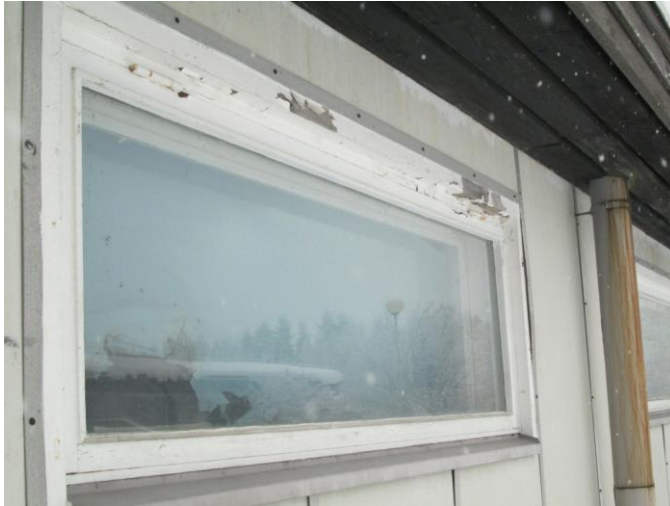
KUVA 14: Valumajälkiä seinän yläosassa ja kittipaikkauksia, ikkunan puuosien maali-
vaurioita ja syöksytorven vuotoa

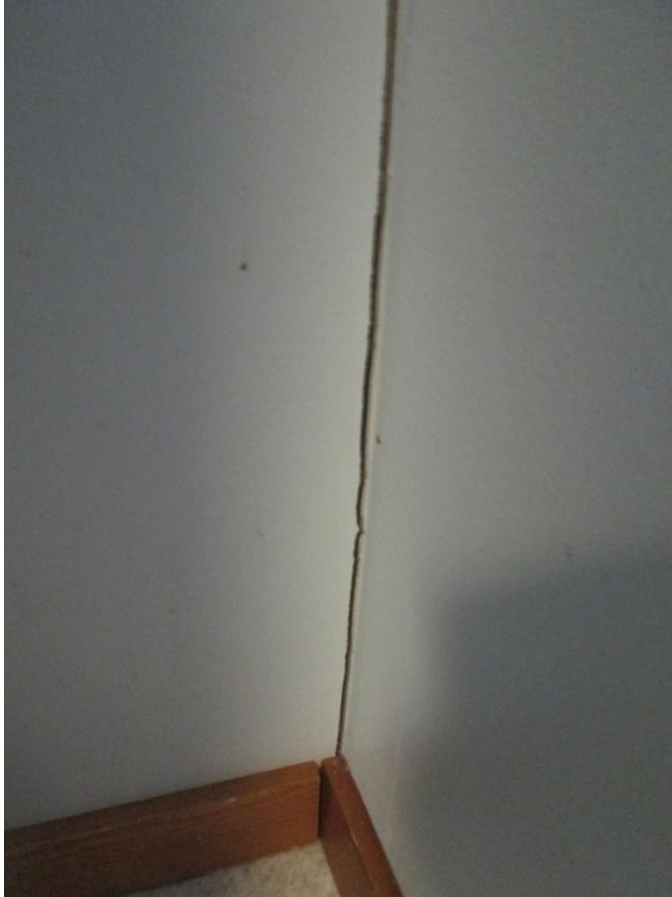
Lastulevyiset sisäseinät on verhoiltu maalilla ja tapetilla. Makuuhuoneissa tapetti on muutamasta kohdasta likaisen näköinen. Keittiön ja olohuoneen välisen seinän kulmissa on molemmin puolin halkeamat pinnoitteessa (kuva 16).

KUVA 16: Keittiön ja olohuoneen välisen seinän halkeama

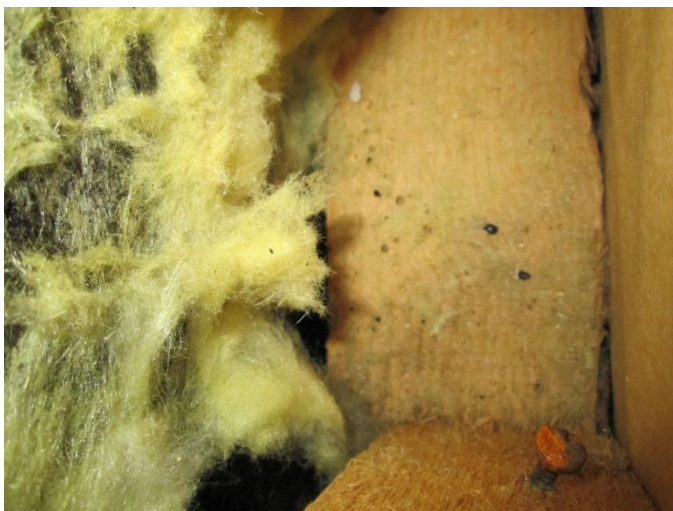
Seinän eriste, puiset runkorakenteet ja sokkelin sivelty bitumikermi vaikuttavat hyväkuntoisilta, eikä viitteitä kosteudesta havaittavissa (kuva 19; kuva 20). Tummentumat villassa johtuvat kermistä ja ilmanvirtausten mukana tuomasta pölystä. Avatusta rakenteesta huomattiin alajuoksun poikkeavuuden leikkauspiirustuksesta (kuva 20). Leikkauspiirustuksessa alajuoksu tunkeutuu osittain lattialaatan alle. Avatun reiän kohdalla voidaan huomata alajuoksun ja tiivistyspaperin välissä selkeä raja eli todellisuudessa alajuoksu ei mene laatan alle.

KUVA 20: Alajuoksun poikkeama piirustuksista

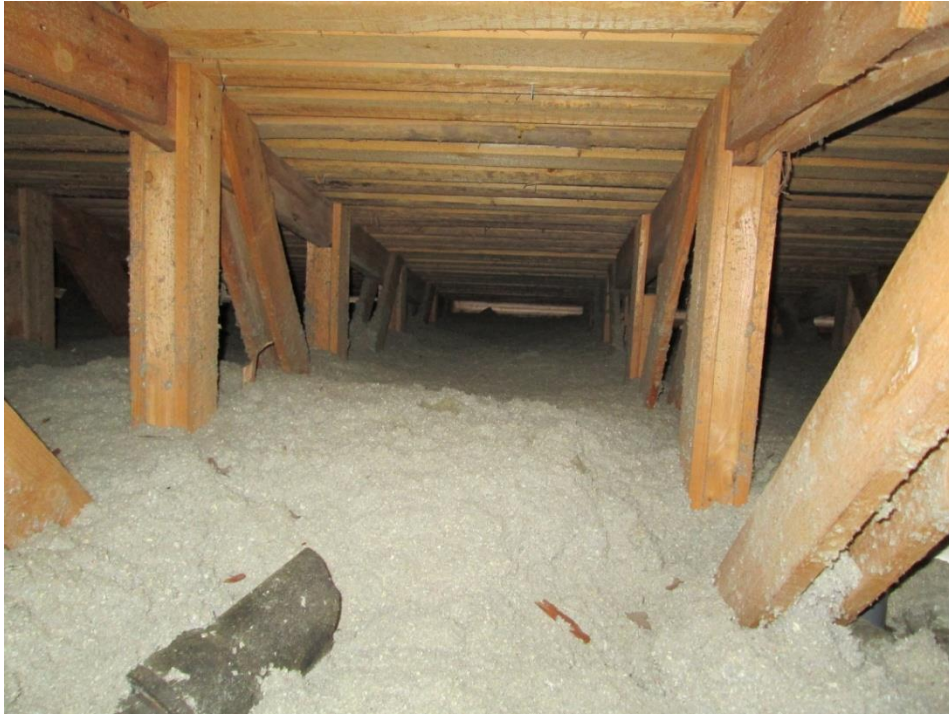
Luukuista tarkastamalla voitiin todeta selluvillan olevan kuivaa. Tilaan ei päässyt liikumaan, koska tarkastussiltoja ei ollut. Selluvilla on paikoin kasaantunut isoiksi kasoiksi. Eristeen päällä on jonkin verran sinne kuulumatonta jätettä mm. rakennusmuovia, pakkauspaperia, styroksin paloja, puupalikoita, vanhoja tuuletusputkia (kuva 21; kuva 22; kuva 24). Osa muovisista poistoilmaputkista on tuettu styroksin paloilla ja olivat eristämättömiä. Räystäään tuuletusraoista näkyy päivänvaloa (kuva 21; kuva 22)

KUVA 21: Tuuletusraot, vanha iv putki, kaarnapaloja ja selluvillan epätasaisuus näkyvillä

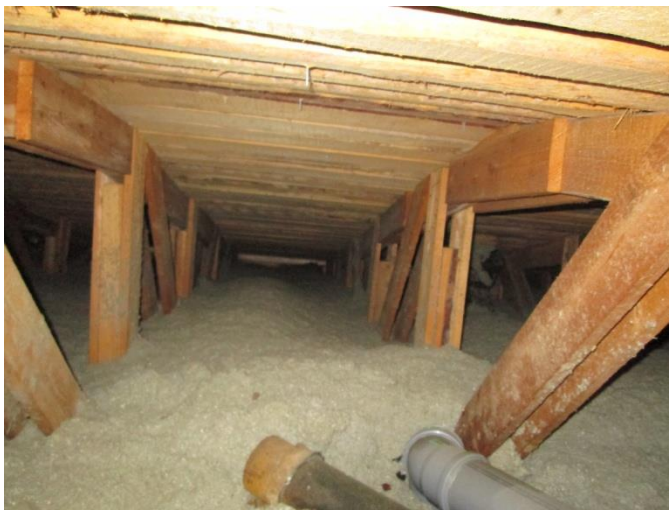
KUVA 22: Kattotuolien runkorakenteet on tehty erimittaisista pätkistä sahatavaraa

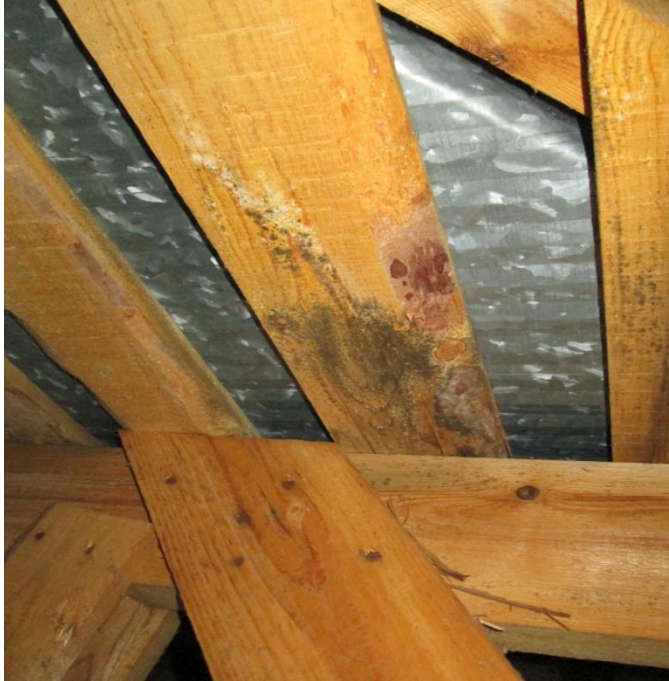
KUVA 23: Tummuneet ruodelaudat

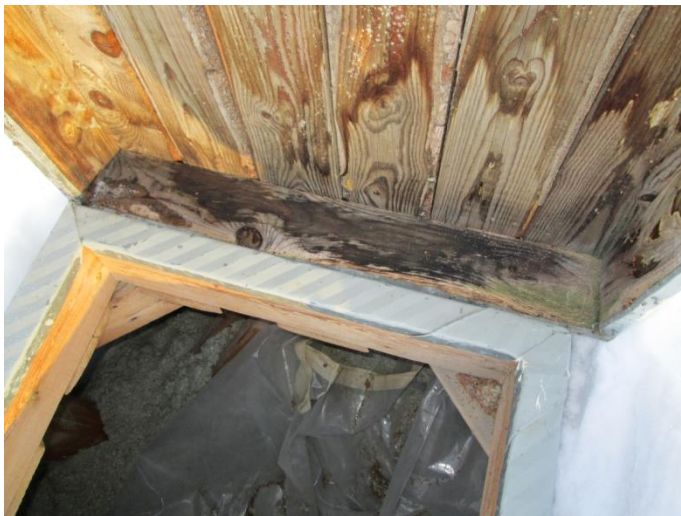
Tarkastuksessa voitiin selvittää myös kattorakenteiden kunto. Kattoristikkopuut näyttävät hyväkuntoisilta ja kuivilta. Niiden runkorakenteissa on käytetty erimittaisia lautojen ja lankkujen pätkiä (kuva 22) Ristikkorakenteen puissa on kaarnarosoja. Naulojen päät ovat ruostuneet. Vesikaton alla on suoraan ruodelaudoitus. Laudoissa on myös kaarnarosoja. Ruodelautojen pinnat ovat osittain tummuneet (kuva 23). Tarkastusluukkujen puurakenteet ja osin myös kehikkorakenteet ovat kosteusvaurioituneet (kuva 24)

KUVA 24: Tarkastusluukun puuosien kosteusvaurio ja yläpohjassa ylimääräistä muovia

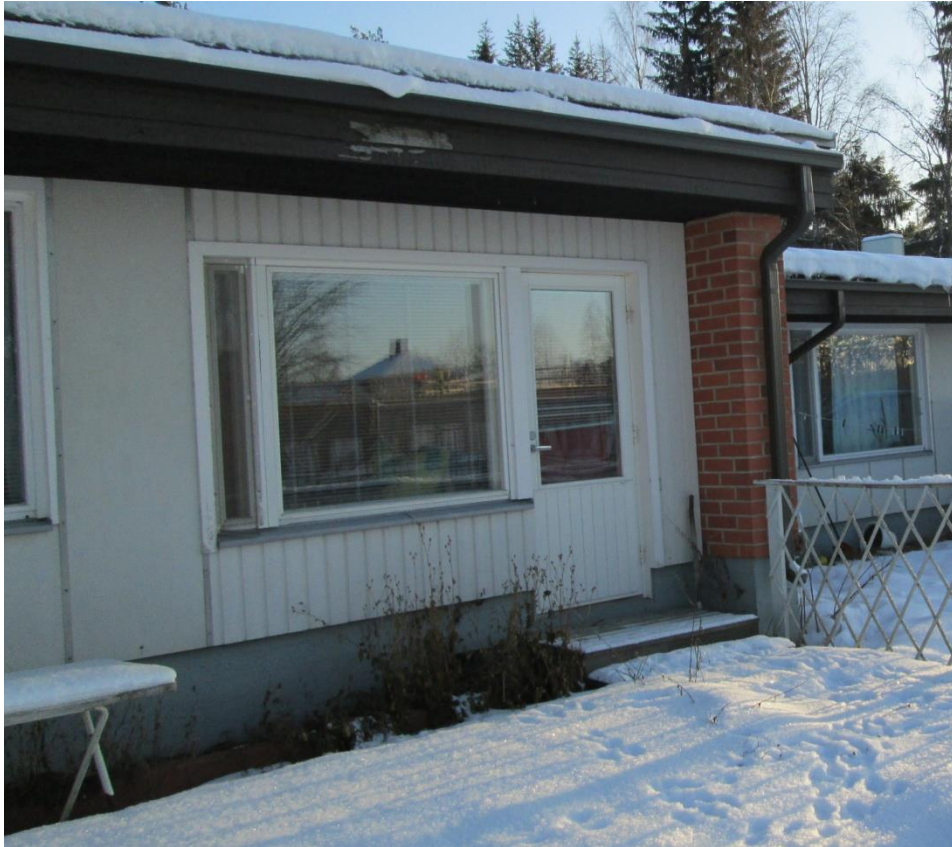
KUVA 25: Asunnon A3 itäjulkisivun maalivaurio räystäässä viittaa yläpohjan ilma-
vuotoon

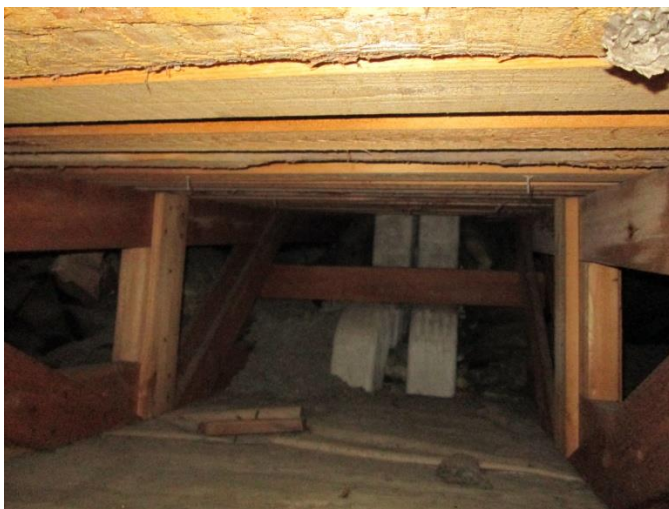
KUVA 26: Yläpohjan lisälämmöneriste ei ulotu reunoille asti

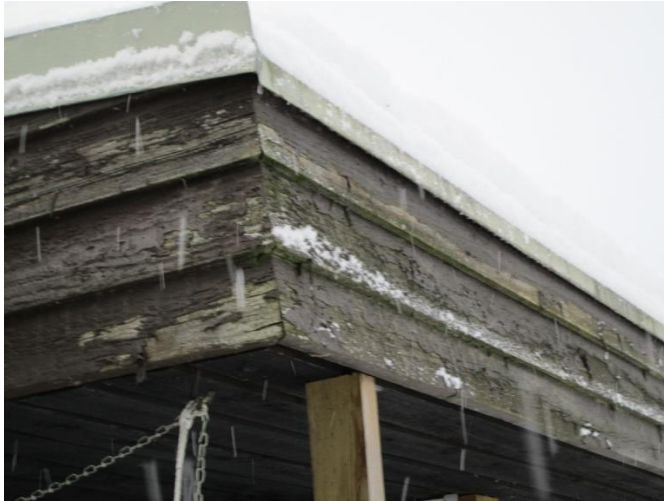
KUVA 27: Räystäsrakenteen maalivaurioita ja pinnassa kasvaa myös sammalta

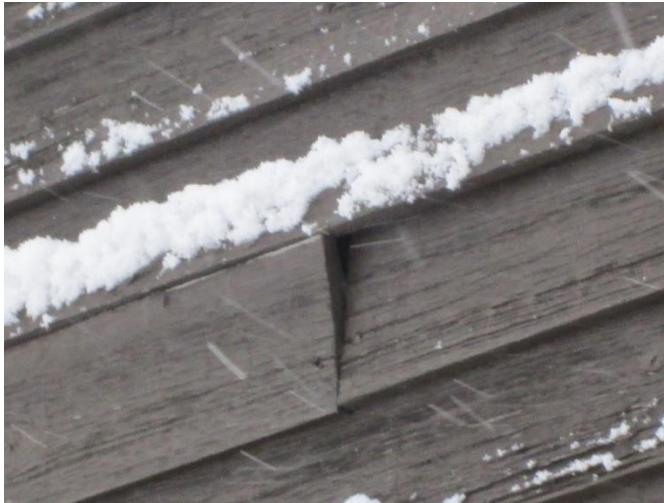
KUVA 28: Lauta on irronnut pontistaan rakennuksen päädyssä

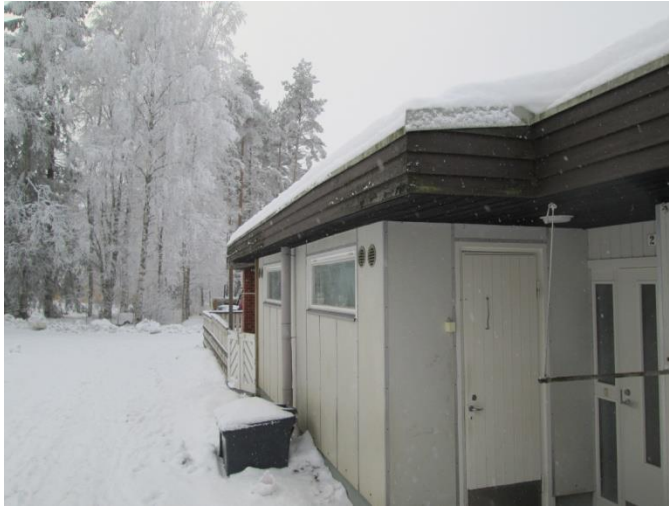
KUVA 30: Piiloräystäsrakenteen taipuminen A-rakennuksen itäjulkisivulla

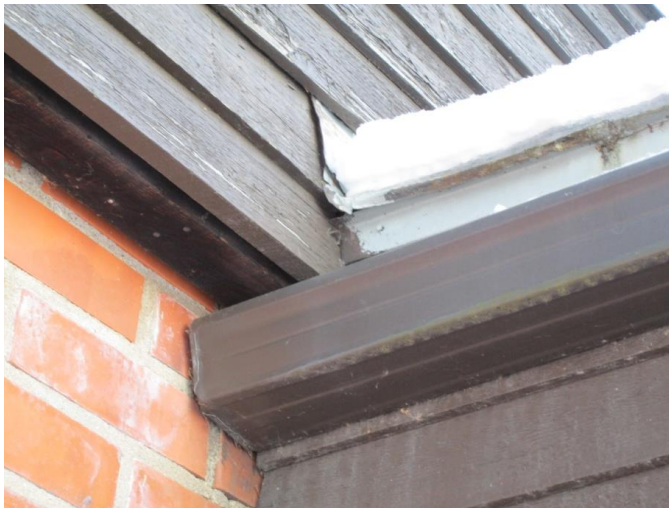
KUVA 31: Ulkoseinän ja katon riittämätön pellitys sekä vuotava räystäskourun pää

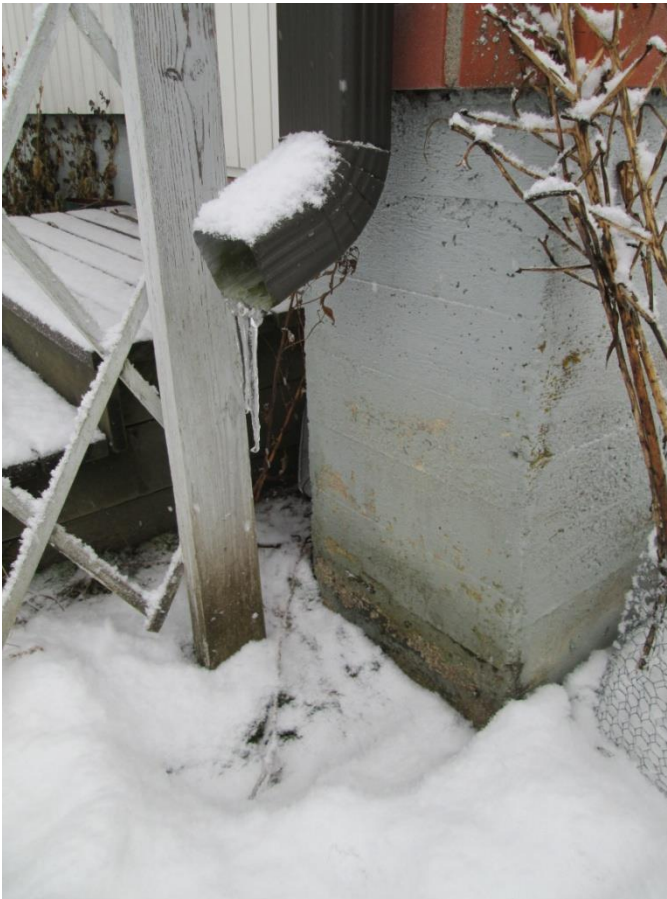
KUVA 33: Vesi pääsee roiskumaan korkealta maahan

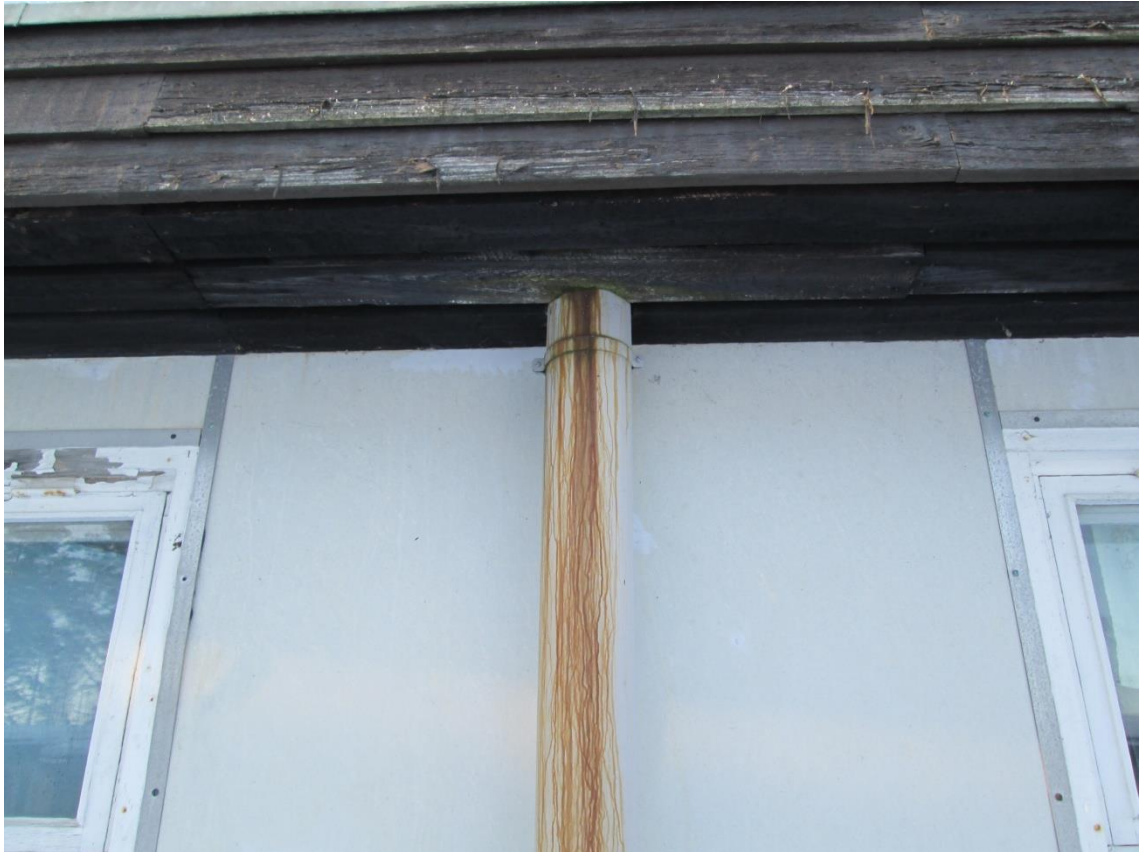
KUVA 34: Räystäslaudoissa on sammalta ja syöksytorven sekä kourun liitoskohta vuotaa

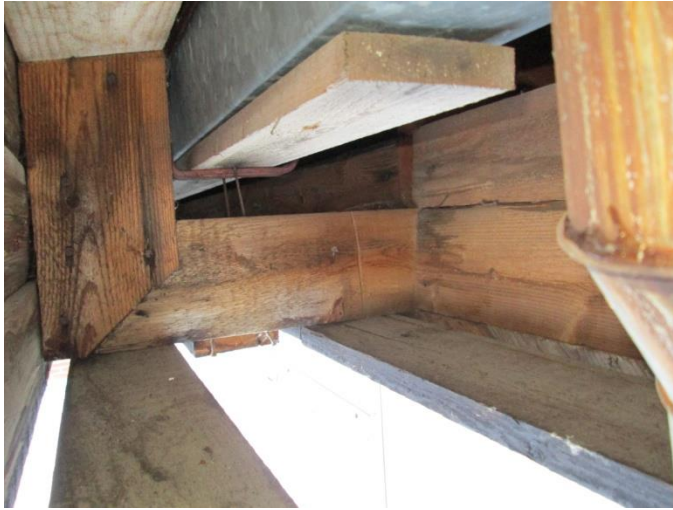
KUVA 35: Piiloräystään puurakenteet ovat kosteusvaurioituneet

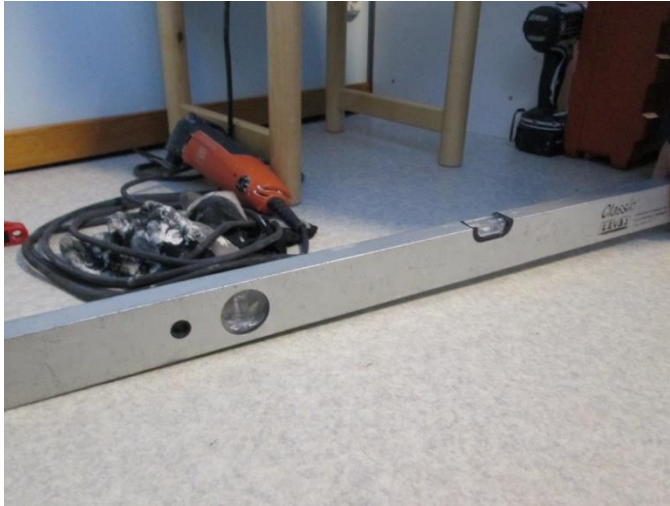
KUVA 36: Vesivaa'an avulla todetaan lattian painuneen metrin matkalla noin 1,5 cm

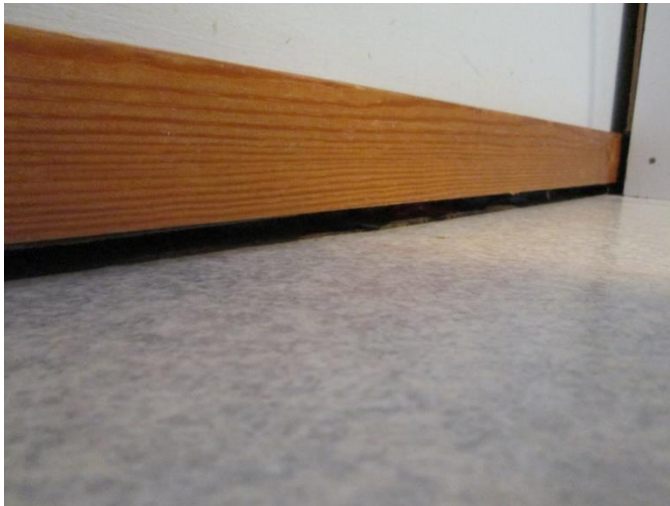
KUVA 37: Listan ja lattian välissä on rako A-rakennuksen eteläpäädyssä
