TOIMELAN RIVITALOJEN KUNTO- JA KORJAUSKUSTANNUSARVIO

Opinnäytetyö
Maaliskuu 2013
Rakennustekniikka
Rakennustuotanto

Toimelan rivitalojen kunto- ja korjauskustannusarvio

Opinnäytetyön tuloksena saatiin erillinen Toimelan rivitalojen kuntoarvioraportti ja korjauskustannusarvio. Kuntoarvioraportti pitää tulosten lisäksi sisällään rakennuksen lämpökuvausraportin. Korjauskustannusarviossa rakennushankkeelle muodostui hintaa kaikkine kuluineen sekä urakoitsijan katteineen yhteensä 779 854 euroa.

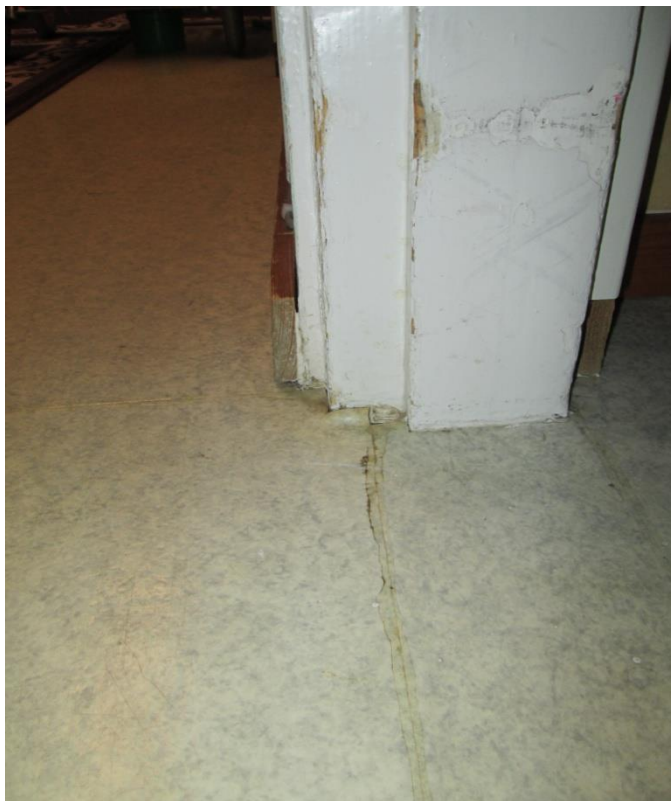
KUVA 38: Muovimaton kuluneet saumat ja sisäoven kulunut karmi

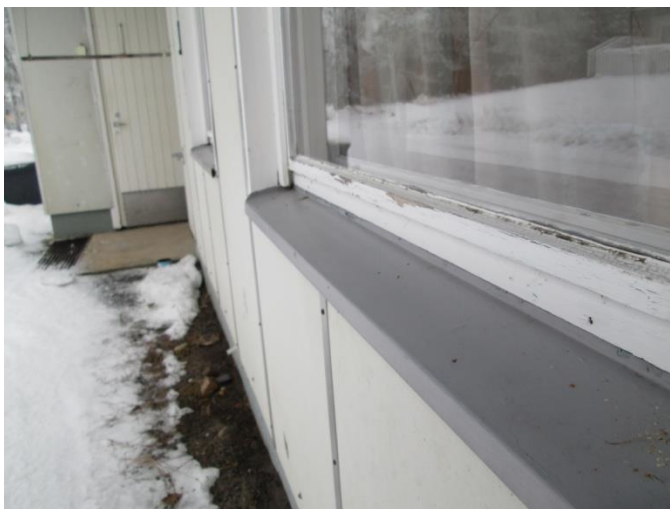
KUVA 39: Ikkunapuitteen maalin irtoamista ulkopuolelta

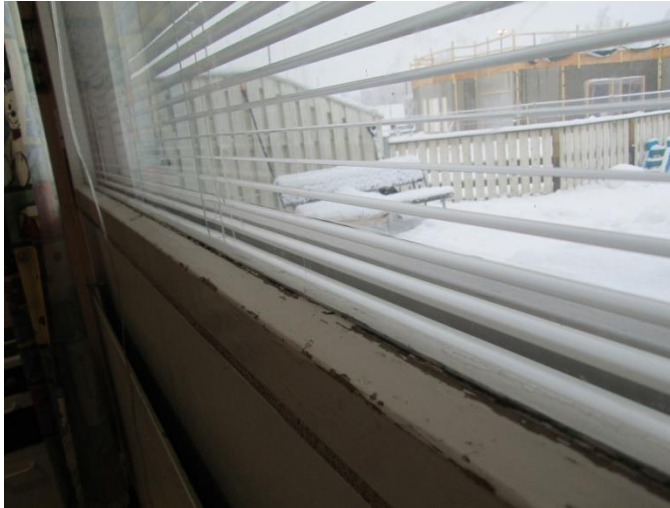
KUVA 40: Ikkunapuitteen maalin irtoamista sisäpuolelta

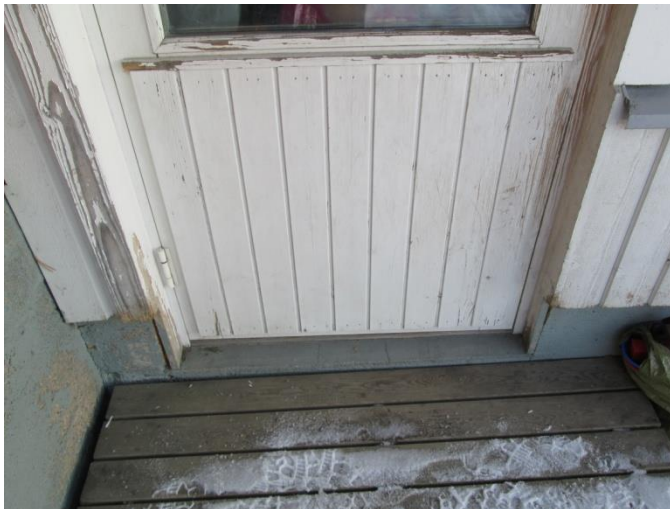
KUVA 41: Asunnon A4 ulko-ovessa pahoja maalivaurioita

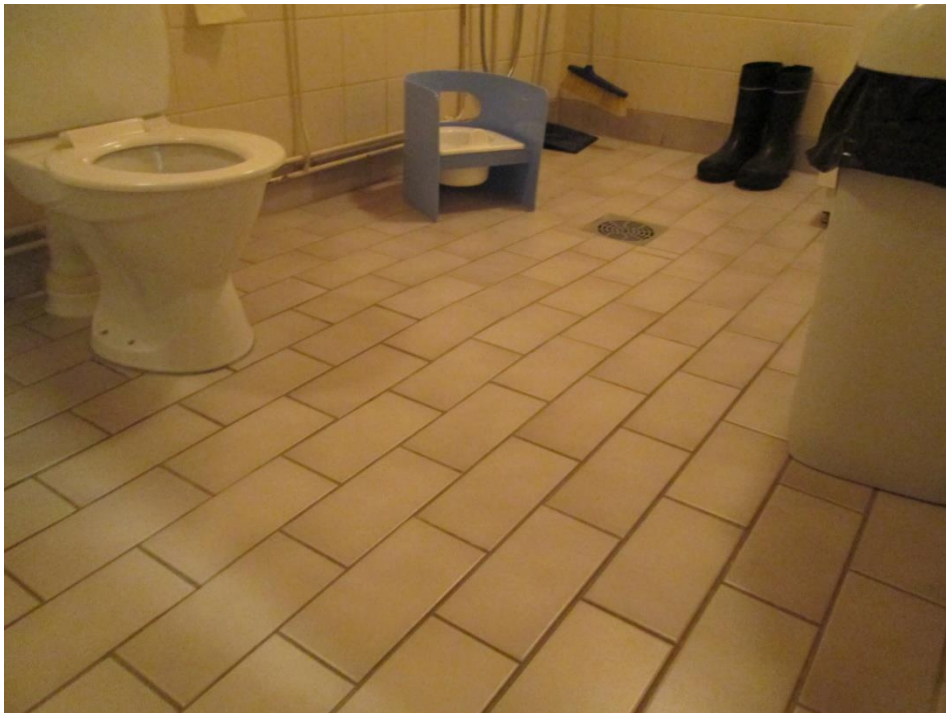
KUVA 42: Lattian kaadot ovat huonot

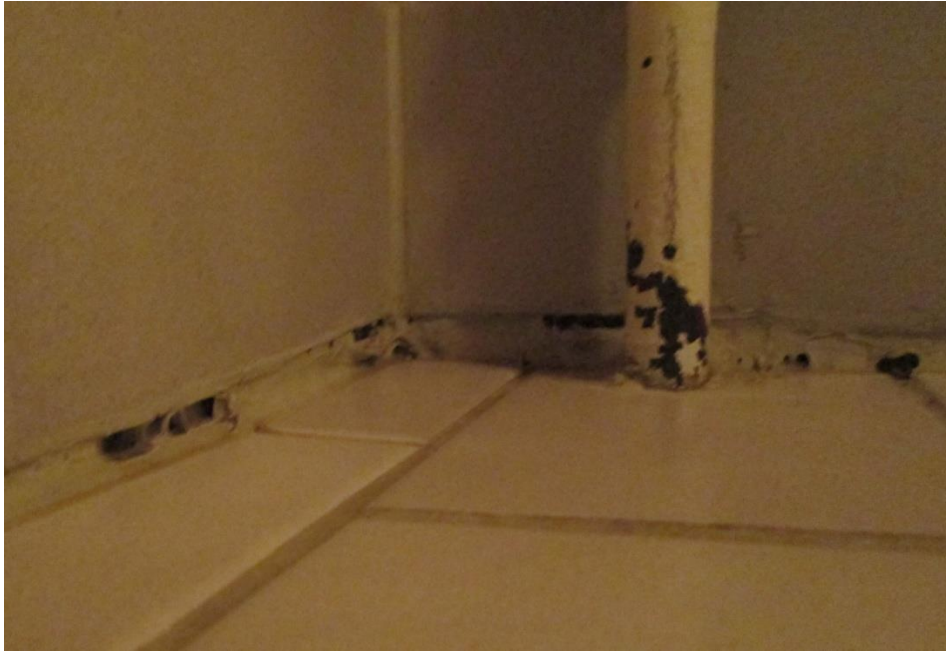
KUVA 43: Lattian ja seinän välisessä silikonisaumassa on reikiä.

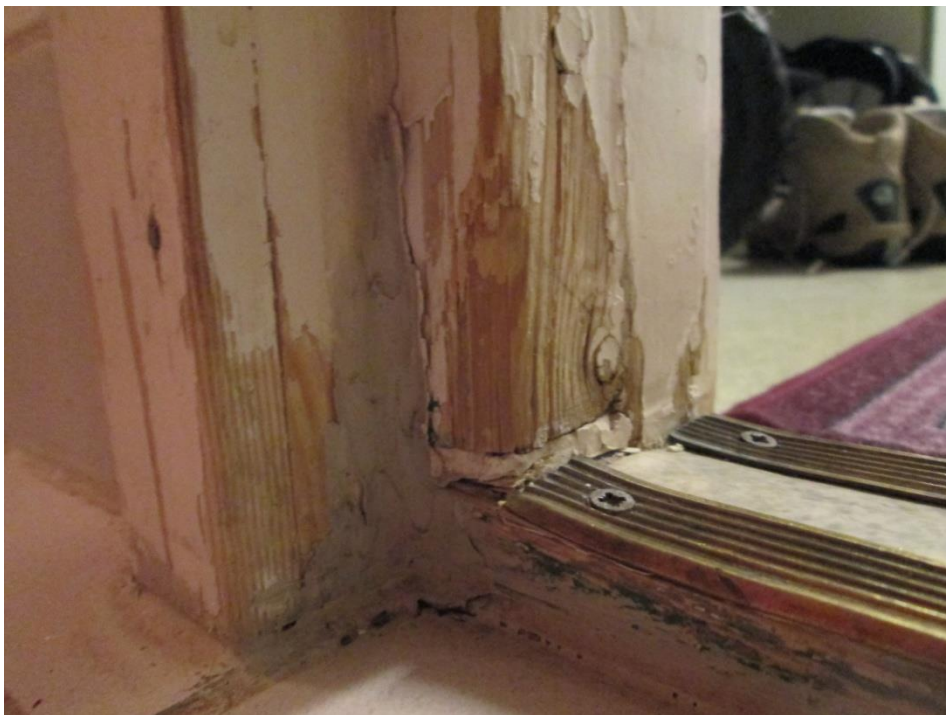
KUVA 44: Kynnys on tummunut ja sitä on yritetty suojata silikonimassalla saumaamalla

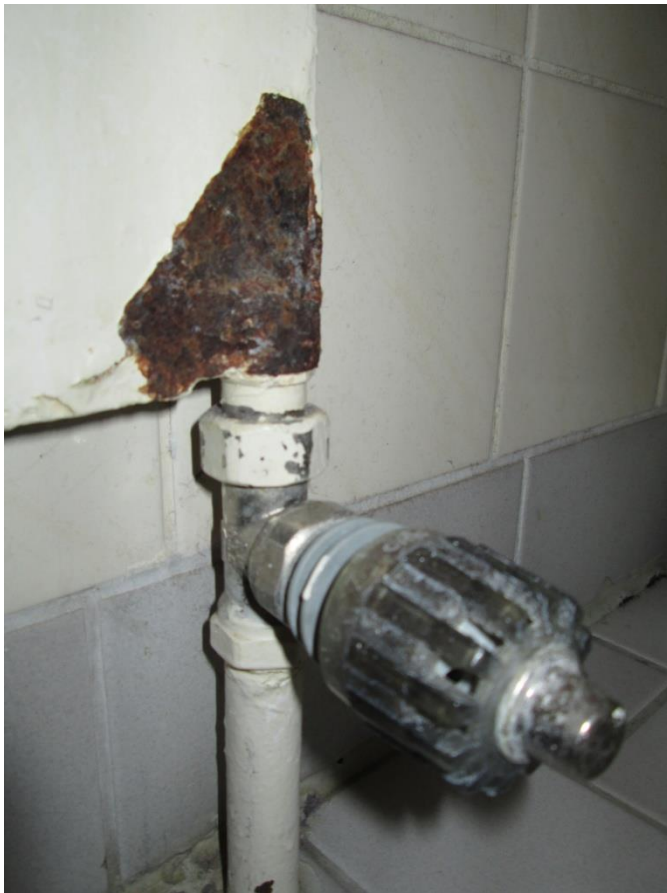
KUVA 45: Wc:n patterin ruostevaurio

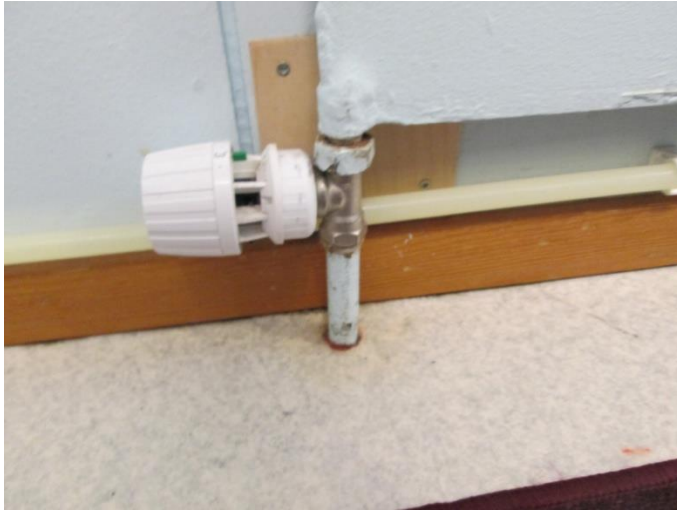
KUVA 46: Lämmitysjärjestelmän vesiputken huono tiivistys lattiassa

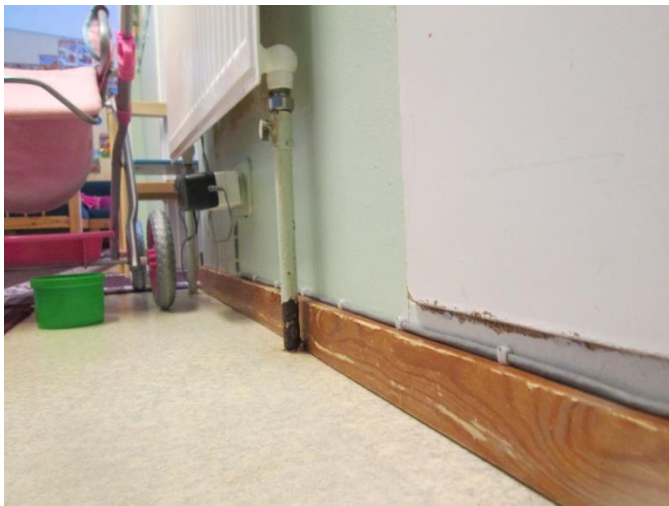
KUVA 47: Lämmitysjärjestelmän vesiputken alaosan ruostevaurio

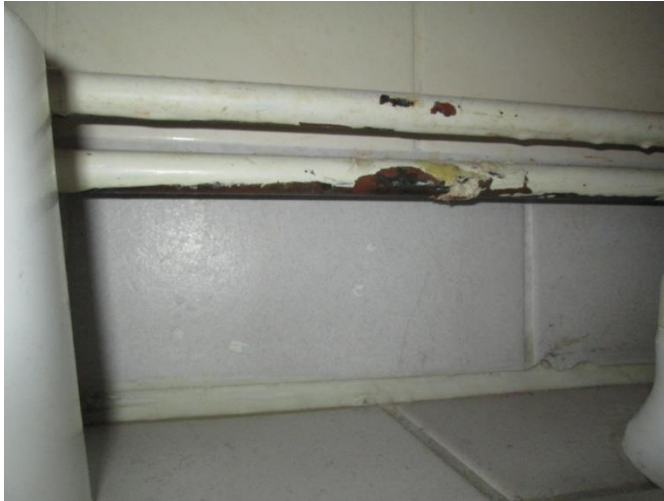
KUVA 48: Käyttövesiputken pinnoitusvaurio
