Virkistysalueen pitkän tähtäimen suunnitelma

Metropolia Ammattikorkeakoulu

Mestarityö

7.2.2013

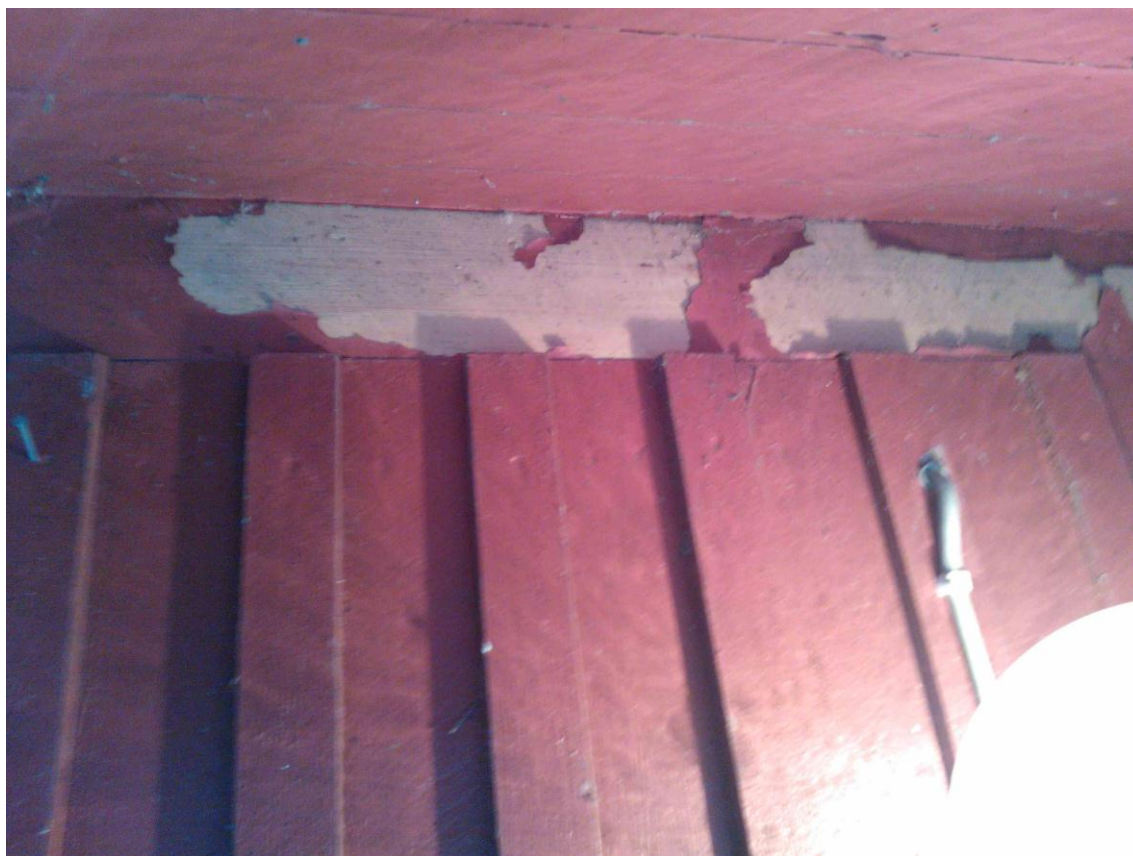
- Huoltomaalaus. Ulkopinnoista irtoaa maalia. Huolellinen vanhan maalin irrotus ja uudelleen maalaus. (kuva 4)
- Eteisen katto täytyy maalata. Katto on kärsinyt saunan kosteudesta ja muuttanut väriään. (kuva 5)
- Terassin kunnostus. Terassi on tuennaltaan vino ja sen materiaalit ovat kärsineet pahoin säärasituksesta. Terassi on purettava ja toteutettava uudelleen. (kuva 6)
- Yläpohjan ulkolaudoitus puuttuu osittain. Paljas kohta on peitettävä laudoituksella ja maalattava samaan sävyyn talon kanssa, jotta saadaan yhtenäinen julkisivu sekä suojataan yläpohjan rakenteet.
- Keittiökaapistot ovat vääntyneet. Vaativat huoltoa ja maalausta
- Saunan kunnostus
- Ikkunoiden tiivistys
- Kattolevyjen tarkistus kesällä 2013

Kuva 4. Ulkoseinien maalipinta on irronnut lähes kokonaan.

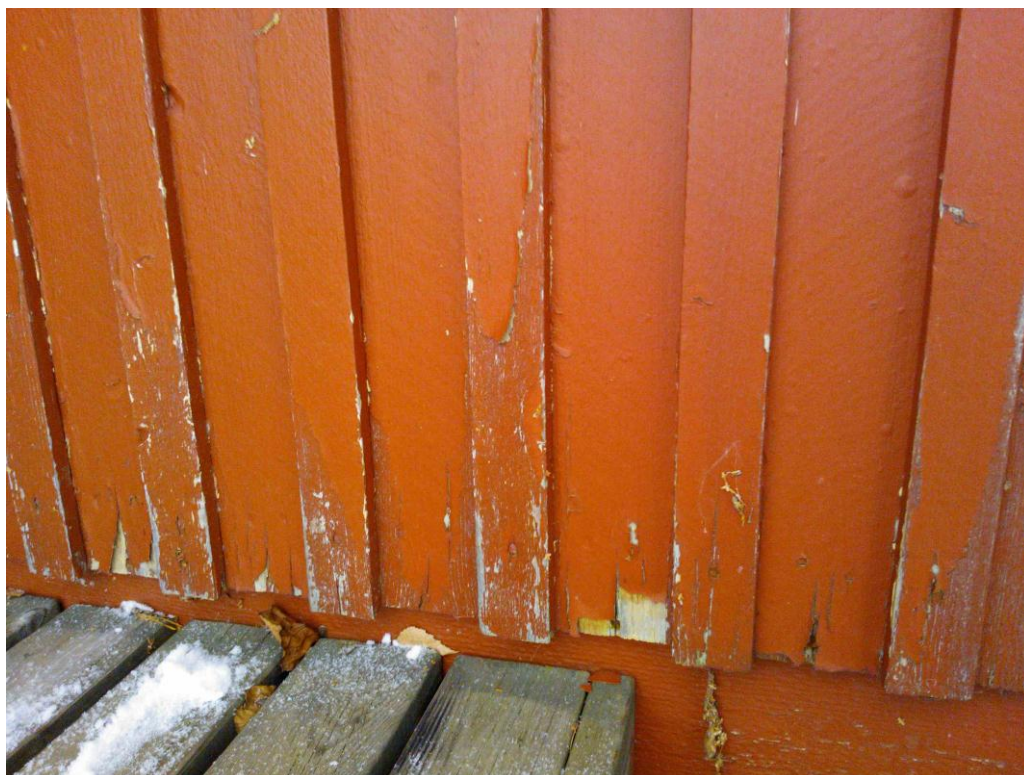
Kuva 5. Ulkoseinän laudoitus

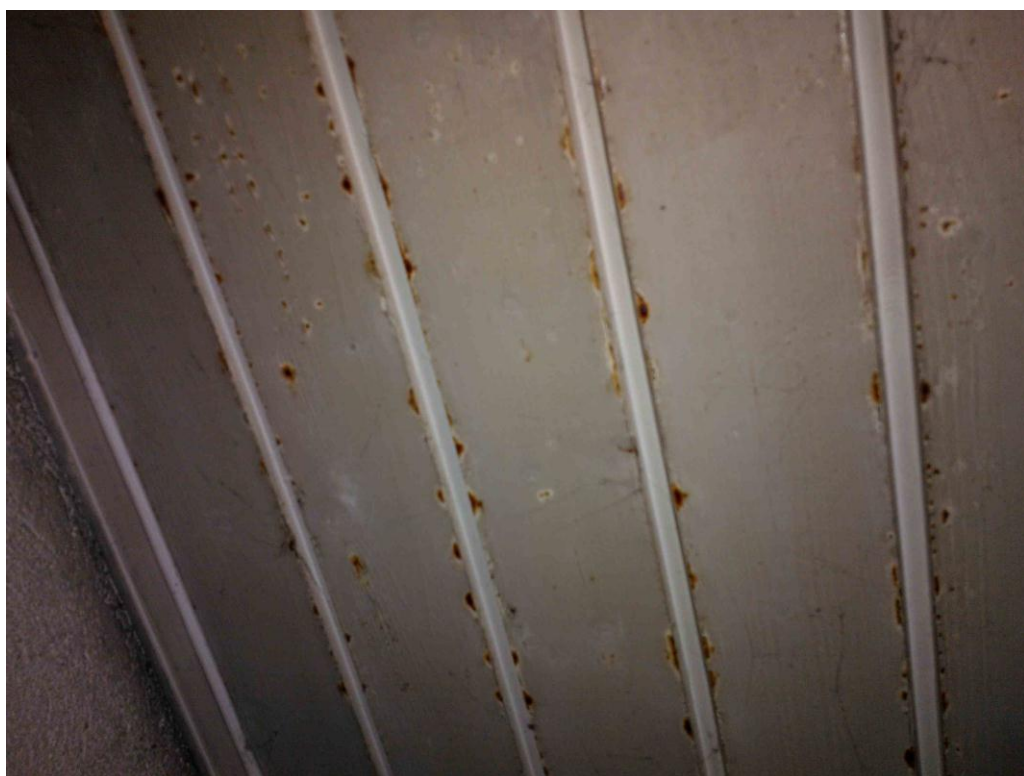
Kuva 6. Eteisin katto Otto

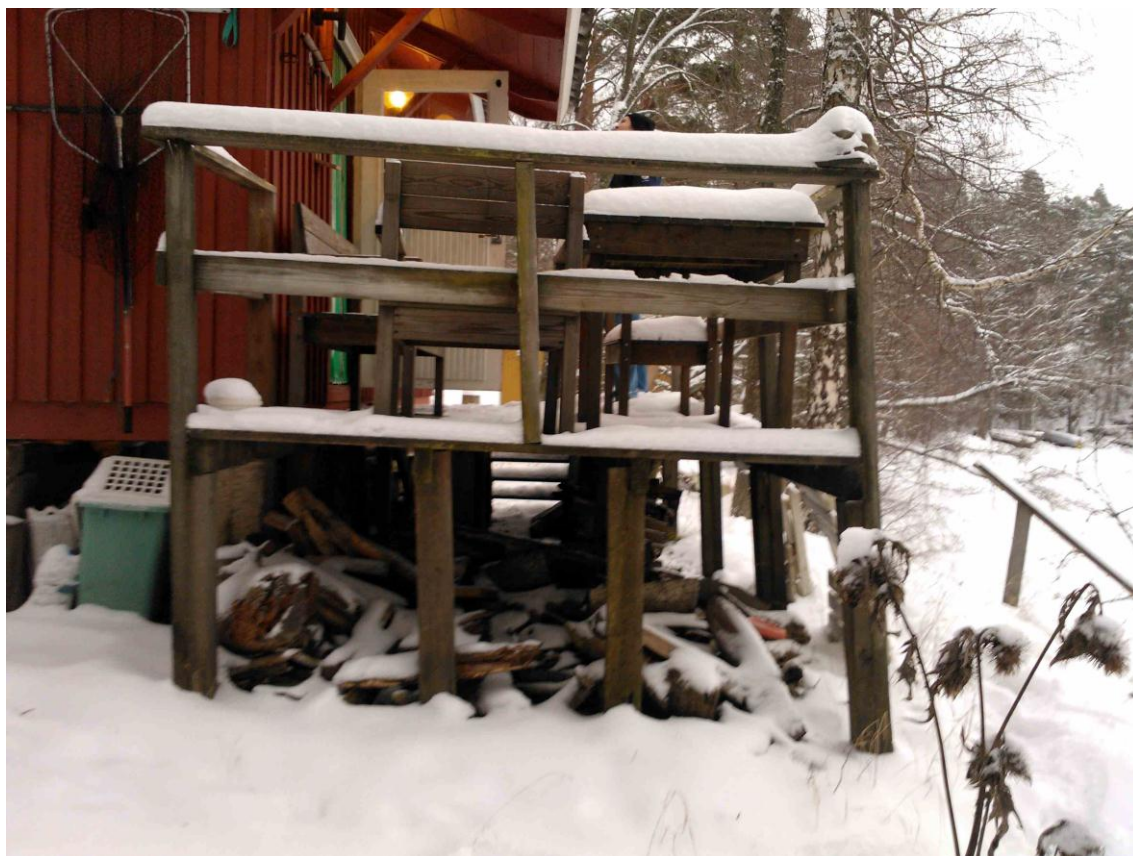
Kuva 7. Terassin tuenta on päässyt huonoon kuntoon.

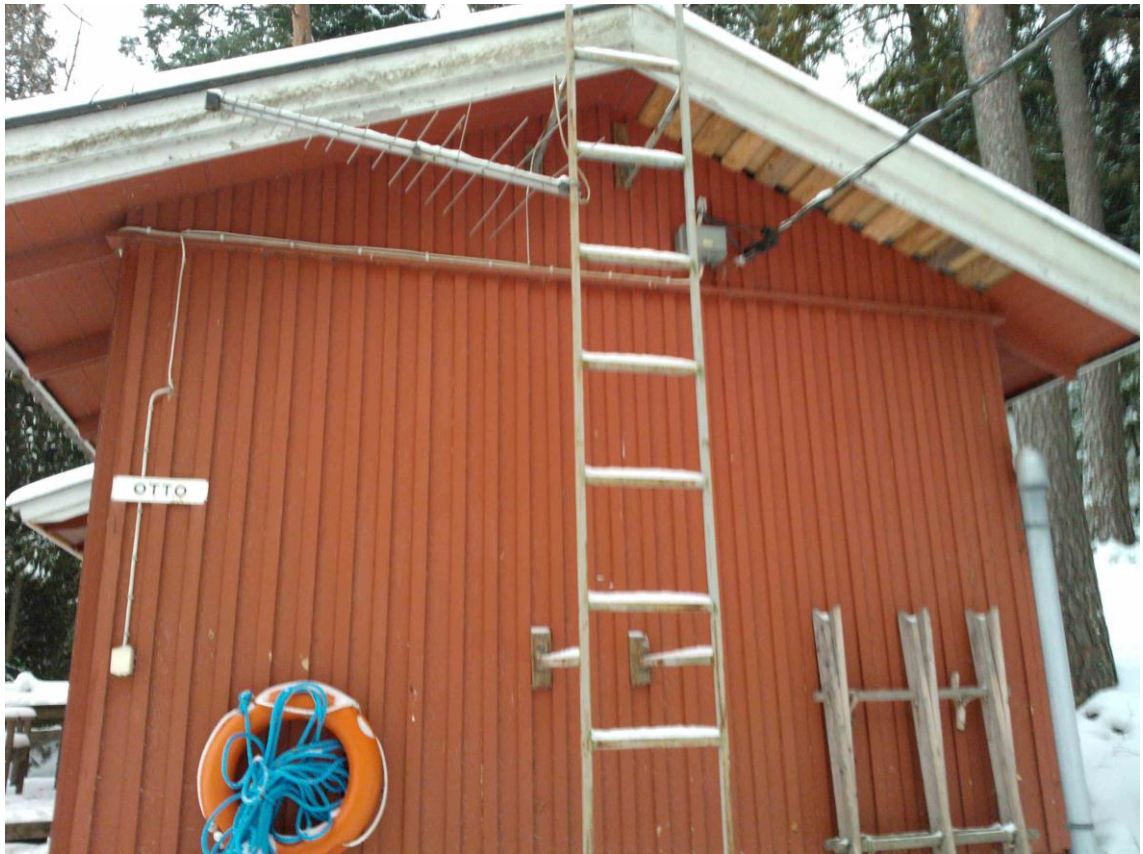
Kuva 8. Oikean puoleinen laudoitus puuttuu.

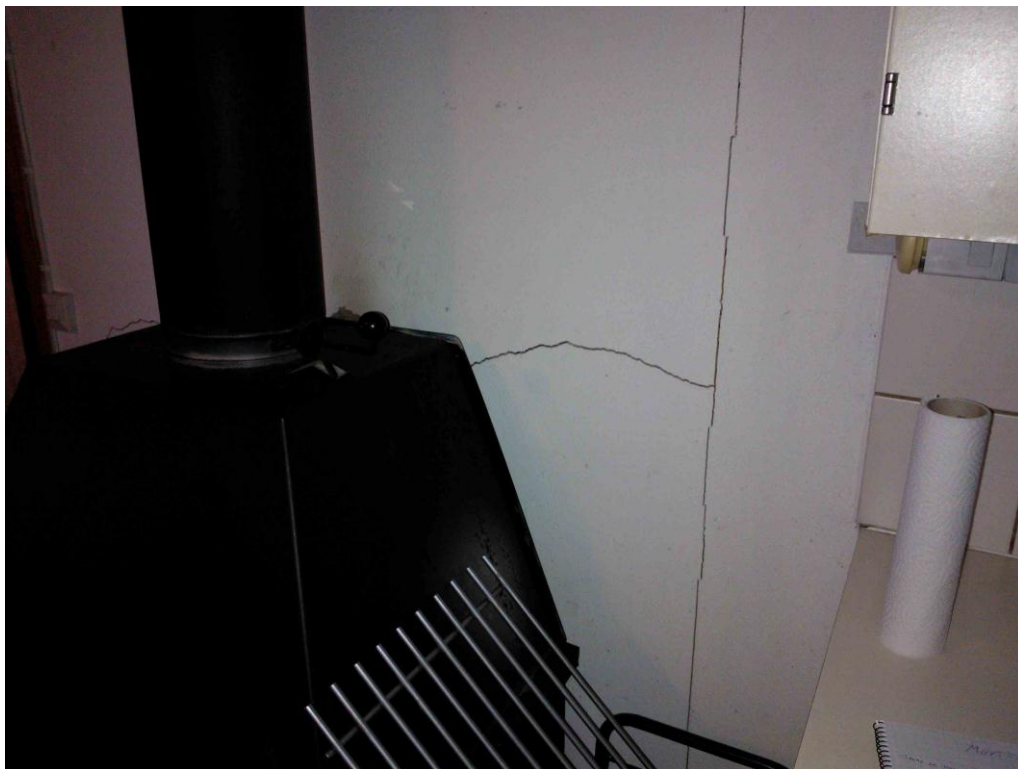
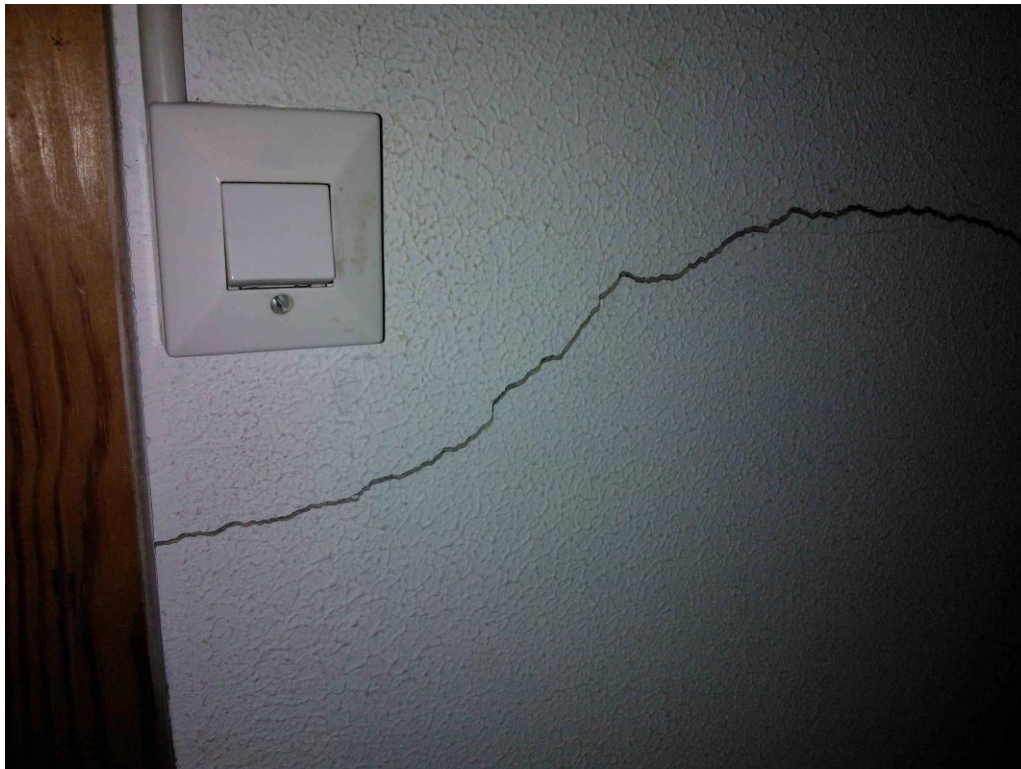
- Huoltomaalaus. Ulkoseinän maali irtoaa.
- Takan tausta seinä on halkeillut takan aiheuttamasta lämmöstä. Halkeilut ovat lähinnä kosmeettinen haitta, joka voitaisiin korjata tasoittamalla. Tasoitetta valittaessa on huomioitava takan lämpörasitus.
- Kattolevyjen tarkistus kesällä 2013

Kuva 10. Takan taustaseinä (Marti)

Kuva 11. Takan taustaseinä (Marti)

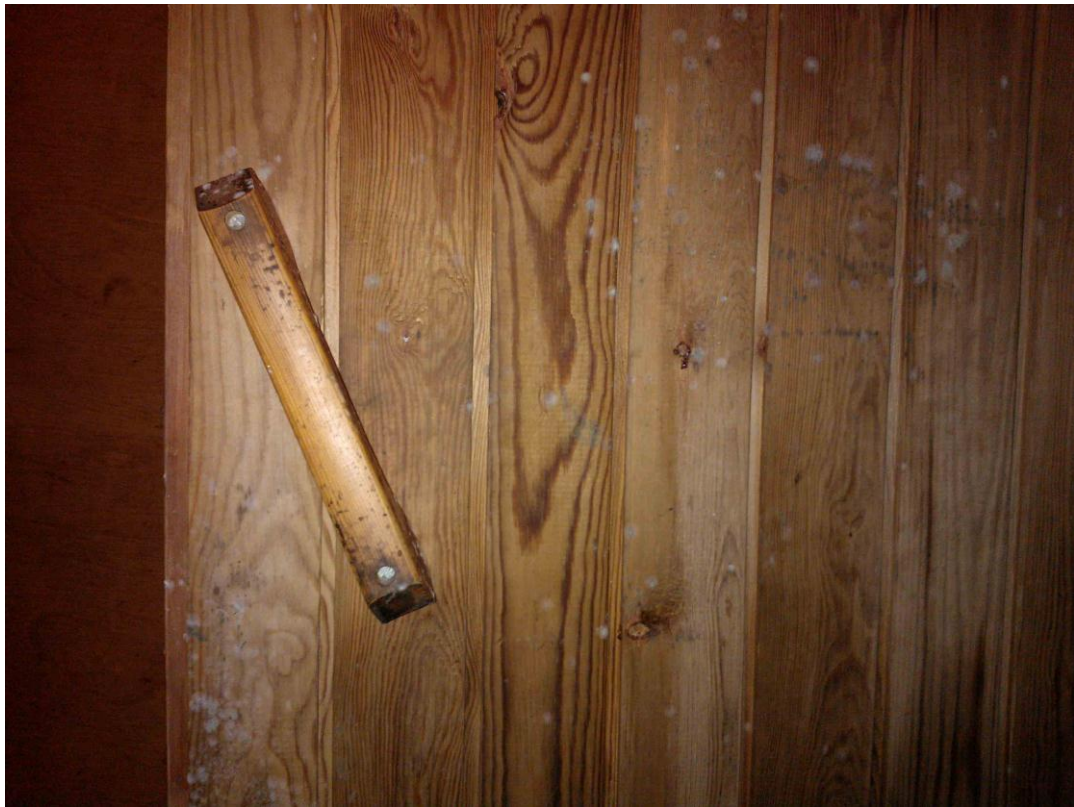
- Saunanvesihana uusittava. Hana tiputtaa vettä, mikä on nostanut jatkuvaa kosteustasoa ja tämä on alkanut aiheuttaa homekasvustoa saunanoveen.

Kuva 12. Saunanoven pintaan on muodostunut homekasvustoa.

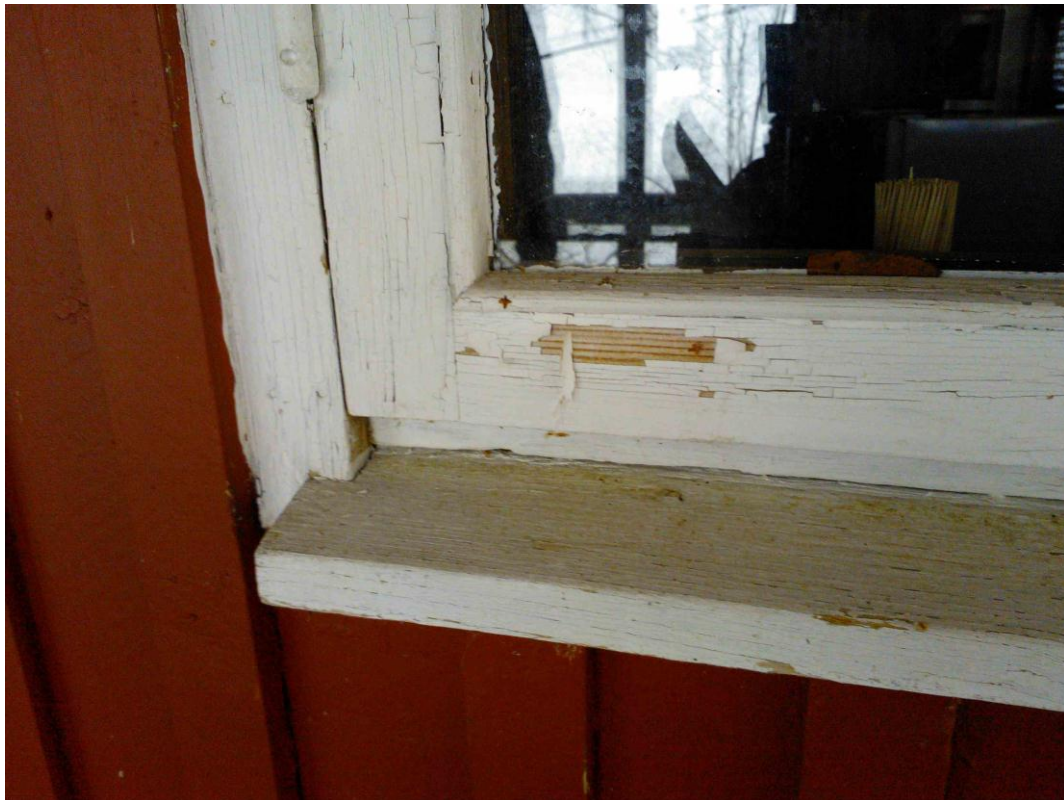
Kuva 13. Ikkunakarmien ja seinien maali hilseilee. (Lauri)

- Ikkunakarmien ja ulkoseinien huoltomaalaus
- Kattolevyjen tarkistus kesällä 2013

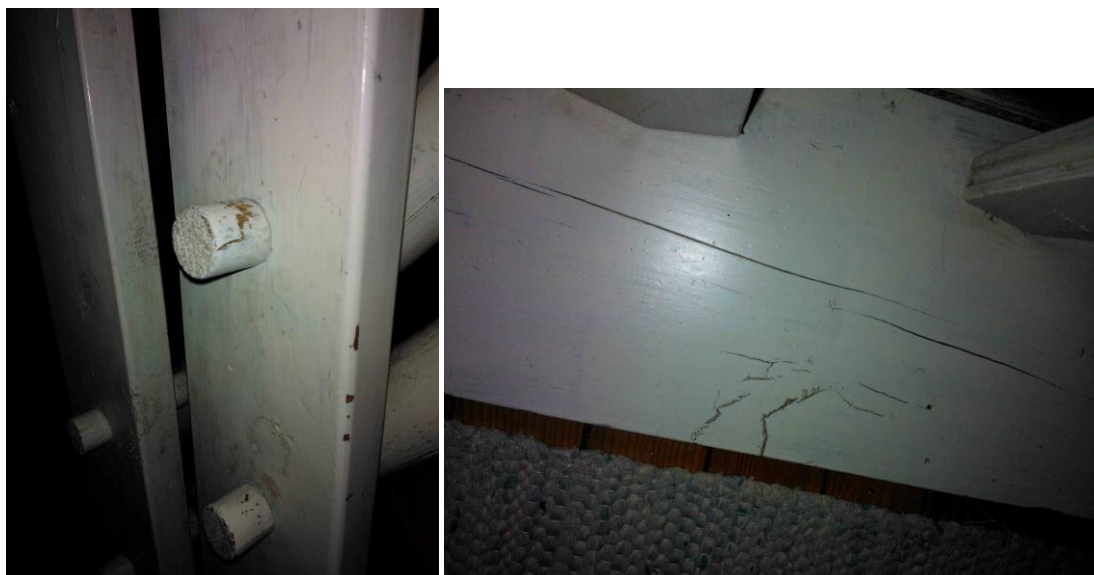
Kuva 15. Porraskaiteiden maalauksella saataisiin yleisilmettä siistiksi ja materiaali suojattua.

- Ulkopintojen huoltomaalaus
- Porraskaiteiden kolhujen hionta ja maalaus
- Kattolevyjen tarkistus kesällä 2013

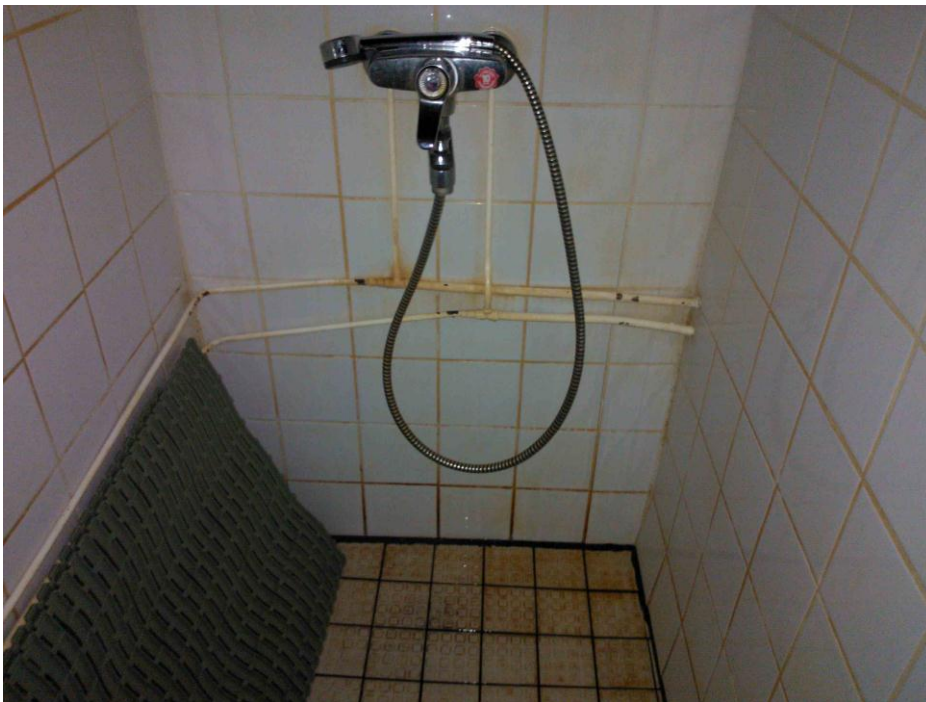
Nestorin kylpyhuone on muihin alueen rakennuksiin verrattuna huonossa kunnossa ja vaatii ainakin uutta laatoitusta ja putkistojen maalausta. Tähän remonttiin olisi hyvä sisällyttää samalla saunan uusiminen myös lauteiden ja kiukaan osalta.

Kuva 16. Kylpyhuone on ränsistynyt ja vaatii kunnostusta.

- Eteisen sisäovien vaihto
- Eteisen maalaus (katto ja seinät)
- Kylpyhuoneen ja sauna uusiminen (laatoitus, lauteet, kiuas ja putkiston maalaus)
- Yläkerran makuuhuoneen ikkunan korjaus
- Porraskaiteiden maalaus
- Kattolevyjen tarkistus

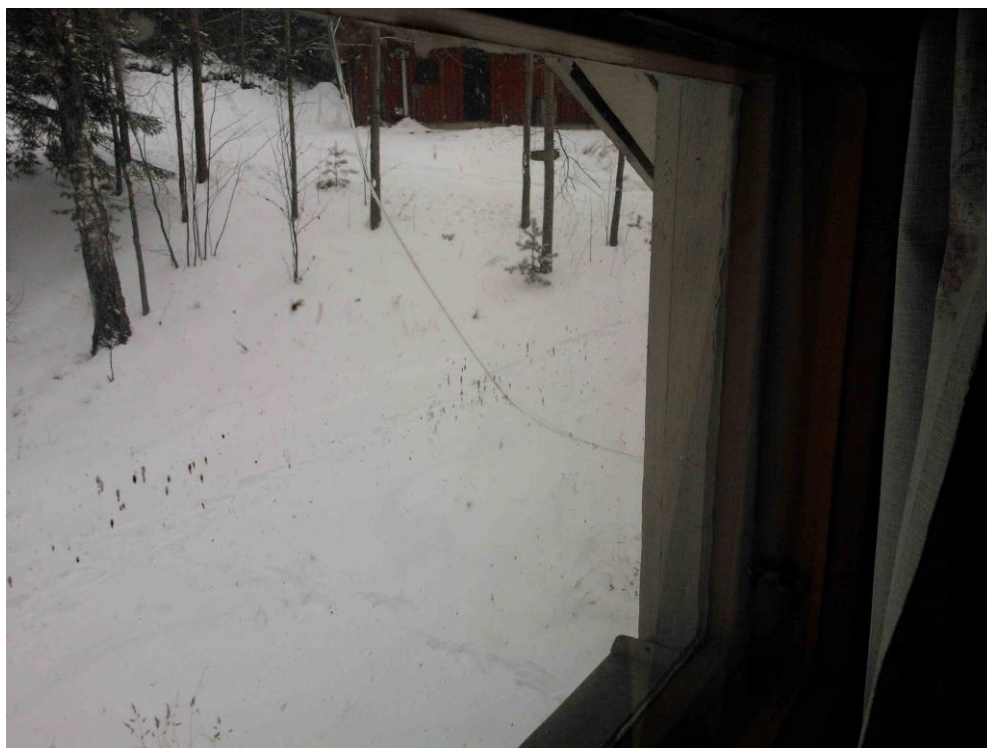
Yläkerrassa on runsaasti nukkumatilaa ja se on yleisilmeeltään siisti. Yläkerran ikkuna on kuitenkin haljennut uloimmasta lasista. Lasi on syytä vaihtaa, ennen kuin lasi rikoontuu kokonaan.

Kuva 17. Yläkerran ikkunanlasi on haljennut.

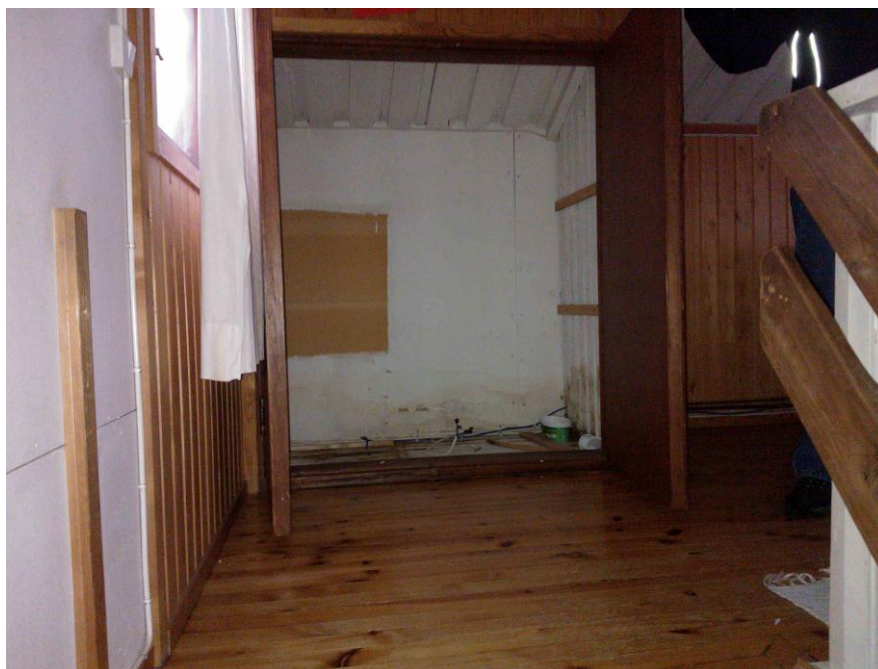
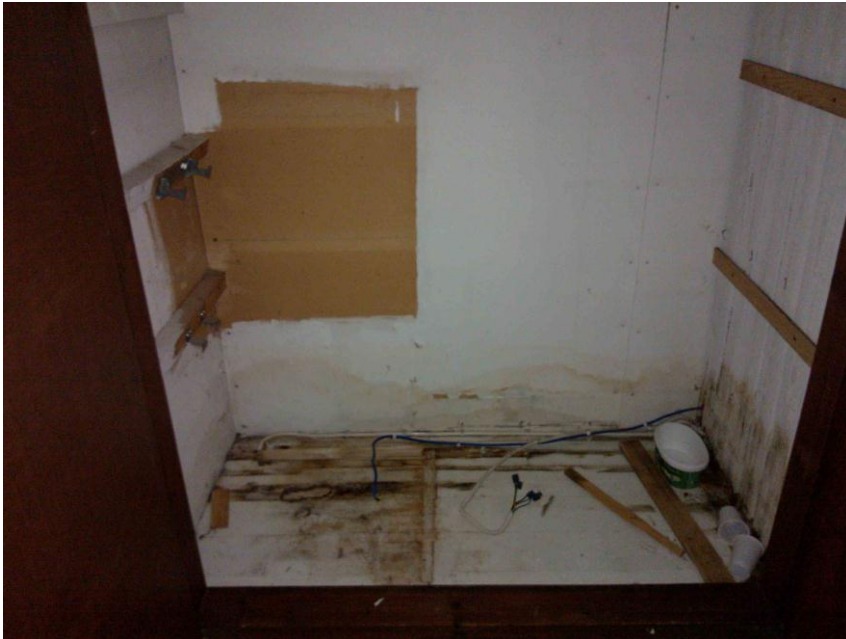
Kuva 18. Lämminvesivaraajan kaapista saisi pienellä vaivalla paljon lisää säilytystilaa.

Kuva 19. Kaappi sisältä.

- Huoltomaalaus
- Kattolevyjien tarkistus
- Porraskaiteet, listat paikkaus ja maalaus
- Yläkerran lämminvesivaraaja kaapin muuttaminen vaatesäilytystilaksi

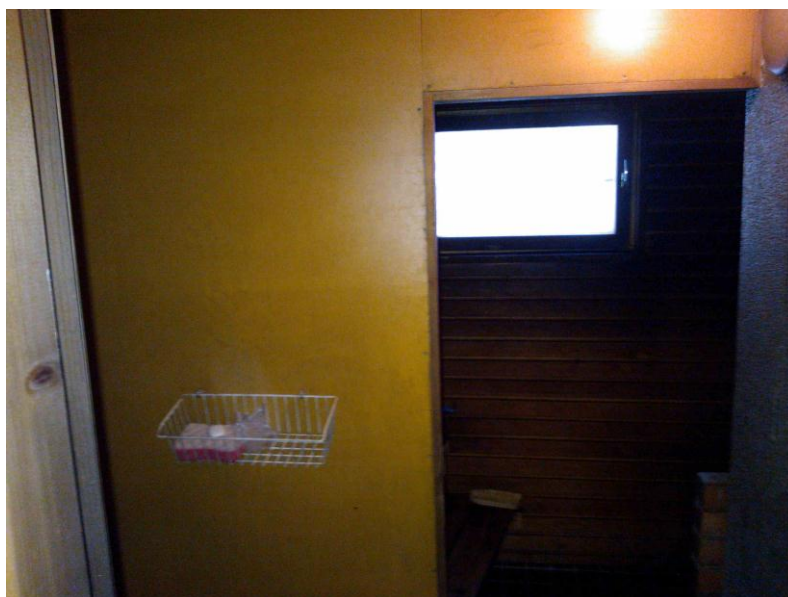
Kylpyhuone ja sauna vaativat suurempaa kunnostusta. Saunan ja pesuhuoneen välissä ei ole ovea ollenkaan. Tästä syystä lämpö häviää nopeasti saunasta. Välissä on vain hyvinkin väliaikaiselta näyttävä väliseinäviritelmä. Seinä on ainakin muutettava tai purettava, jotta saunanovi saadaan asennettua. Saunan lauteita on osittain tuettu seinään, joten myös lauteita on uusittava tai tuenta muutettava. Kylpyhuoneen laatoitus on vanha ja voi vaurioitua seinän purkamisesta. Onkin suositeltavaa tehdä suihkutilan uusiminen samaan aikaan Nestorin kanssa.

Kuva 21. Saunan ja pesuhuoneen välistä puuttuu ovi.

- Huoltomaalaus
- Kattolevyjien tarkistus
- Porraskaiteet, listat paikkaus ja maalaus
- Saunan väliseinän uusiminen ja oven asennus
- Suihkutilan uusiminen (laatoitus + varusteet)

- Suihkutilan varustusten uusinta
- Ilmanvaihdon lisääminen saunan puolelle

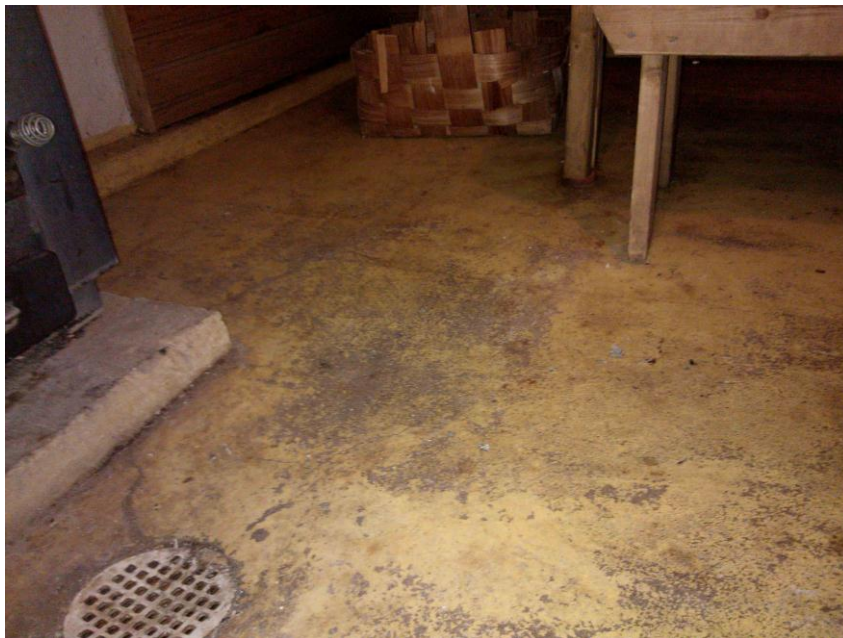
Kuva 22. Saunanlattiapinta on hyvin kulunut ja irtoilee jopa paloittain

- Huoltomaalaus
- Laiturin ja kulkutien käsijohteiden uusiminen
- Kattomateriaalin tarkistus
- Saunan sisäpintojen ja lauteiden uusiminen
- Kiukaan ja vesipadan uusiminen

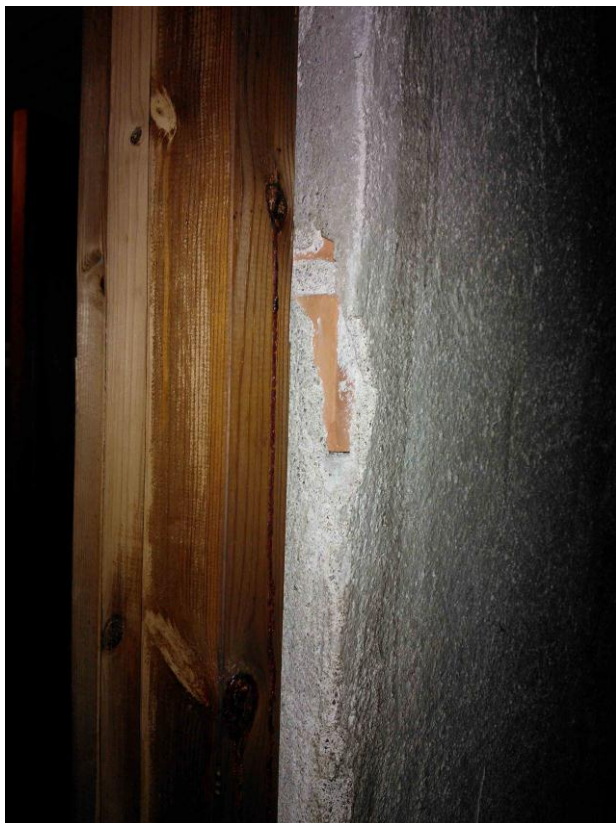
tausta ja pesuhuoneen välinen seinä on rapattu tilliseinä, josta rappaus on jo osittain lohkeillut pois ja vaatii pikaista paikkausta.

Kuva 23. Saunan ja pesuhuoneen rappaus on kulunut ja vaatii paikkausta

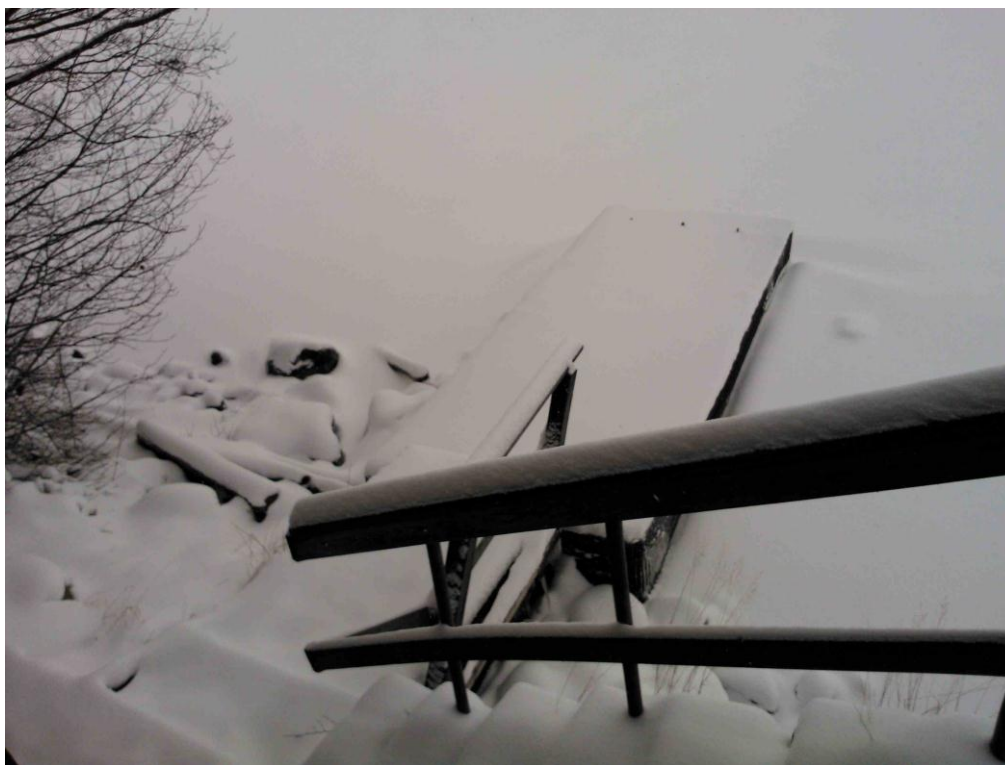
Kuva 24. Rantasaunan laiturille kulkevat kaiteet uusittava.
