MÄRKÄTILOJEN KORJAUSHANKE TALOYHTIÖSSÄ

Opinnäytetyö

Mika Koski

Toimeksiantaja Kiinteistöliitto Lappi ry

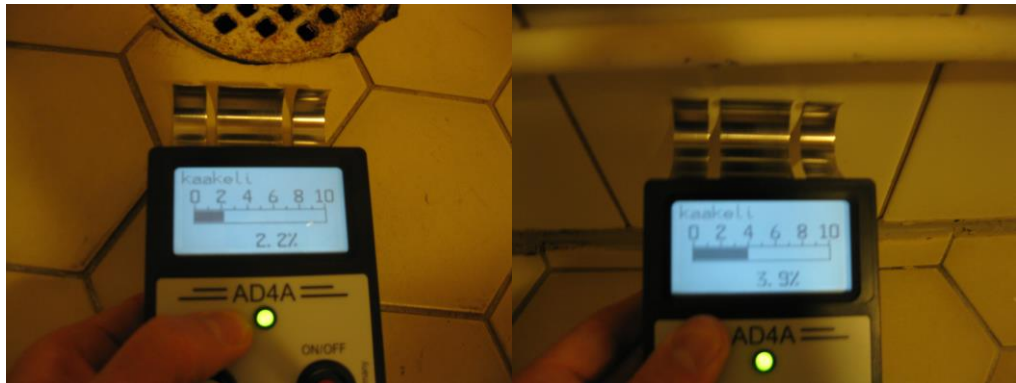
Pintakosteuksia mitattiin Doser Elmo -yhdistelmäkosteusmittarilla, joka näyttää tuloksen suhteellisena kosteutena. Tulokset vaihtelivat 0.7 % ja 11 % välillä. Mittauspaikasta riippuen mittari voi näyttää korkeitakin arvoja, esim. lattiakaivon ympärillä on aina kosteampaa. Tästä ei pidä suoraan tehdä johtopäätöksiä, koska tulokseen voi vaikuttaa mm. aika viime käyttökerrasta. Kosteutet on suositeltavaa mitata uudelleen laatoituksen purkamisen ja kuivaimisen jälkeen suoraan betonin pinnasta ennen töiden aloittamista.

Kuvio 8. Kosteuden mittaaminen lattiakaivon sekä seinän alaosasta

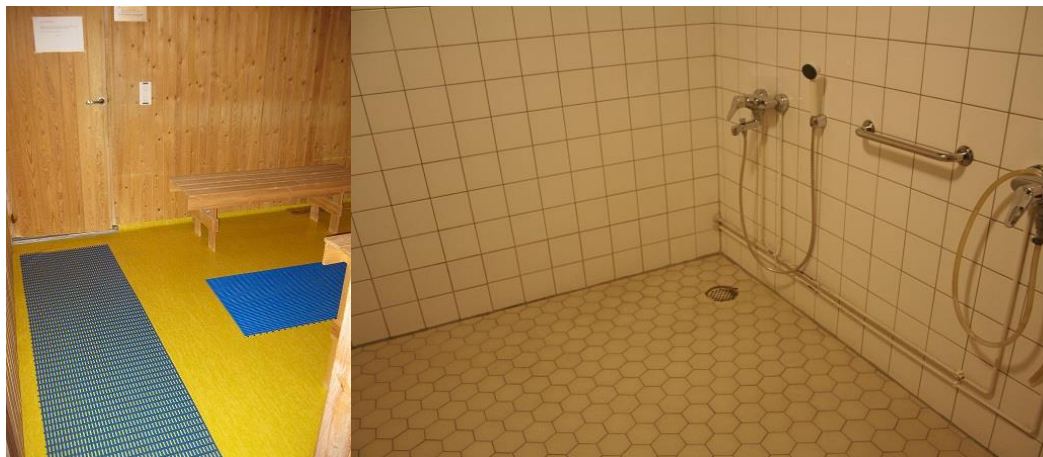
Kuvio 9. Pukuhuone sekä pesuhuone

Pukuhuoneet ovat vielä käyttökuntoisia. Lattiamatto on ehjä, mutta saumat ovat joltain kohdin osittain auenneet maton kuivumisen vuoksi. Myös nurkissa matto on rypyillä alle menneen kosteuden vuoksi. Paneelit ovat hyvässä kunnossa sekä ikkunat ovat uusittu. Toisessa pesuhuoneessa on kaksi suihkua ja toisessa yksi suihku sekä yksi vesipiste. Molemmissa märkätiloissa on yksi lattiakaivo. Pesuhuoneissa ei todennäköisesti ole kosteussulkua laatoituksen alla, vaan laatoitus on suoraan betonin päällä. Raitisilmaventtiilin ympäriltä on maali hilseillyt irti kosteuden vuoksi.

Purkamisen jälkeen pesuhuoneiden pinnat tasoitetaan mikäli tarpeellista. Lattian kallistukset tarkistetaan ja tarvittaessa lisätään kallistuksia massalla. Vedeneristys suoritetaan määräysten mukaisesti lattiaan ja seiniin. Valaistusta parannetaan energiatehokkailla ledvaloilla sekä pesuhuoneessa, että saunassa. Pesuhuoneeseen uusitaan myös sekoittajat. Pukuhuoneiden lattiassa olevat muovimatot uusitaan. Ikkunat ovat uusittu vastikään pesu- ja pukuhuoneeseen, joten niitä ei vaihdeta. Saunaan vaihdetaan pronssin väriset täyslasiovet. Panelointi uusitaan. LVI- ja sähkötyöt teetetään aliurakkana.

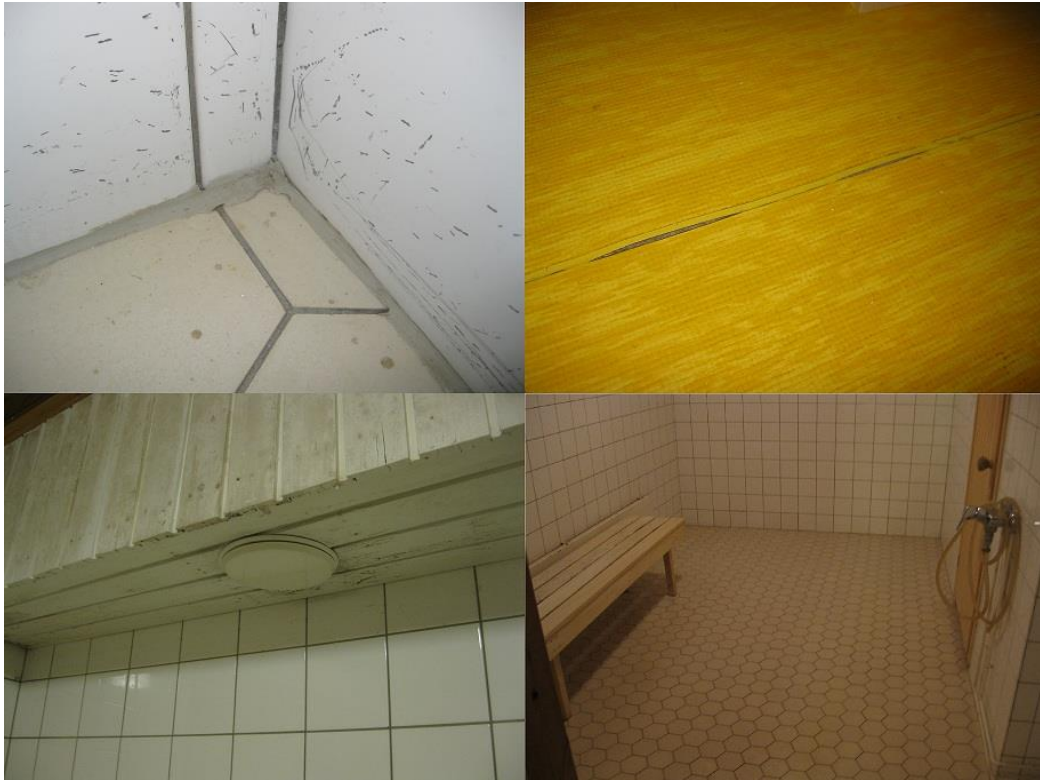
Kuvio 10. Lähikuvia ongelmakohtista sekä yleiskuva pesuhuoneesta

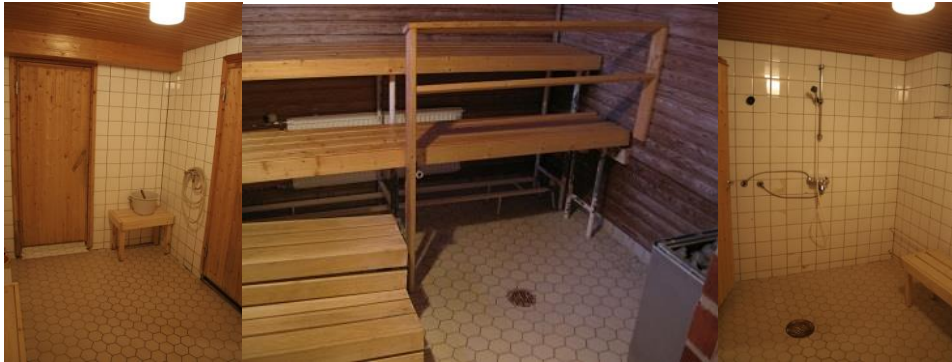
Kuvio 12. Pesuhuoneen ja saunan yleiskuvat

Pukuhuoneet ovat hyvässä käyttökunnossa, joten niihin riittää huoltomaalaus. Pesuhuoneen seinät sekä lattiapinnat puretaan auki. Seinät tasoitetaan tarvittaessa ja lattian kaltevuudet tarkistetaan. Saunan lattialle tehdään sama työ. Panelointi uusitaan. Saunaan ja pesuhuoneeseen asennetaan ledvalaistus. Saunan ovi vaihdetaan pronssinvärisen täyslasiseen. LVI- ja sähkötyöt teetetään aliurakkana.

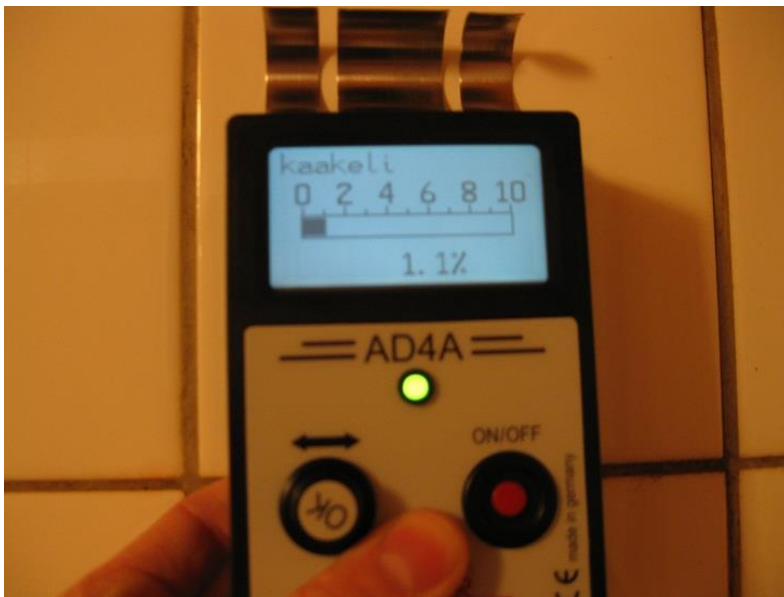
Doser Elmo -yhdistelmämittaria käytettiin pintakosteuden määrittämiseen. Seinistä mitatut kosteudet olivat 1 % ja 3 % väliltä, joka on hyvä. Lattiakaivon ympärillä kosteus on yleensä suurempi. Mittaustulos siitä oli 3 %. Suhteelliset kosteudet ovat hyvissä arvoissa. Pintojen purkamisen jälkeen suositellaan pintakosteus mitattavaksi suoraan puhtaan ja kuivaneen betonin pinnasta ennen töiden aloittamista.

Kuvio 13. Pintakosteusmittari Doser Elmo näyttää 1.1 %

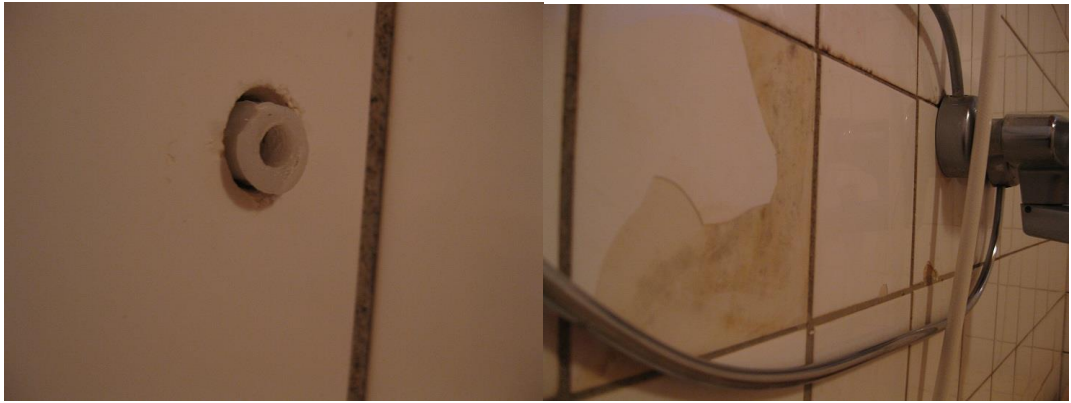
Varsinaisia ongelmia ei taloyhtiön hallituksen puheenjohtajan mukaan ole ollut. Lisäksi havaitsin siirretyn pesuhuoneen sekoittajan jättäneen jälkeensä reikiä laattoihin, joita ei ollut paikattu silikonilla. Lattian kaltevuudet näyttivät silmämääräisesti loivilta. Saunan lauteet oli uusittu jossakin vaiheessa.

Kuvio 14. Vasemmalla on suojaamaton reikä seinässä, oikealla siirretty sekoittaja

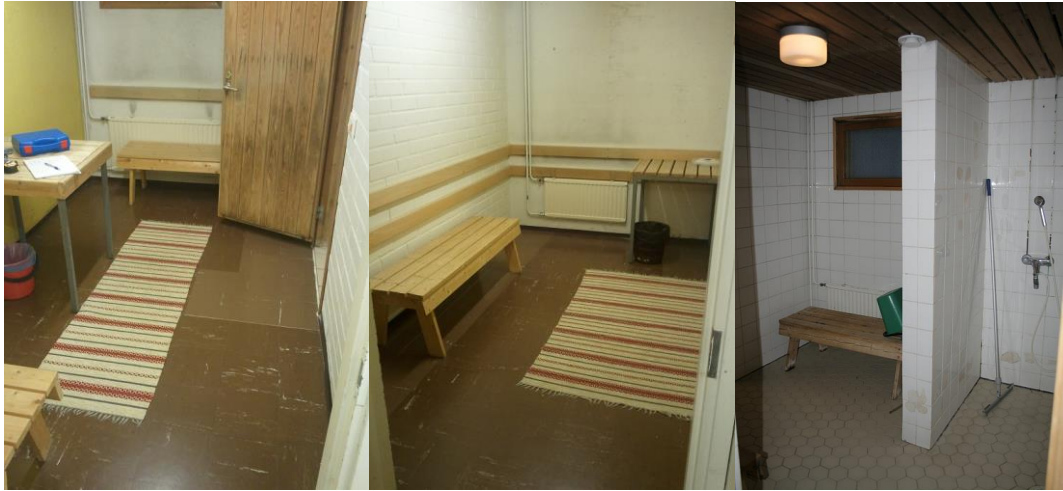
Kuvio 16. Pukuhuoneet sekä pesuhuone

Tämänhetkinen kunto on pukuhuoneissa hyvä, suihkutilassa heikko ja saunassa hyvä. Pukuhuoneiden lattiamatot ovat ehjät, maalaukset seinissä siistit. Ovien panelointi on kärsinyt kosteuden vaikutuksesta ja tummunut. Suihkutilassa katon panelointi on tummunut. Laattojen pinta on irtoillut, halkeillut ja kokonaisia palasia puuttuu. Suihkun nurkassa lattialaatasta oli irronnut saumauslaasti sekä laatta noussut irti lattiapinnasta.

Pukuhuoneisiin uusitaan lattiaan matto sekä huolto maalataan seinät. Lau-teet ovat uusittu vasta, joten ne säästetään purussa ja asennetaan uudelleen. Saunan ovi vaihdetaan pronssisen väriseen täyslasiseen oveen. Pesuhuoneen ja saunan laatoitukset uusitaan. Saunaan ja pesuhuoneeseen asennetaan energiaa säästävää ledvalaistus. Panelointi uusitaan. LVI- ja sähkötyöt teetetään aliurakkana.

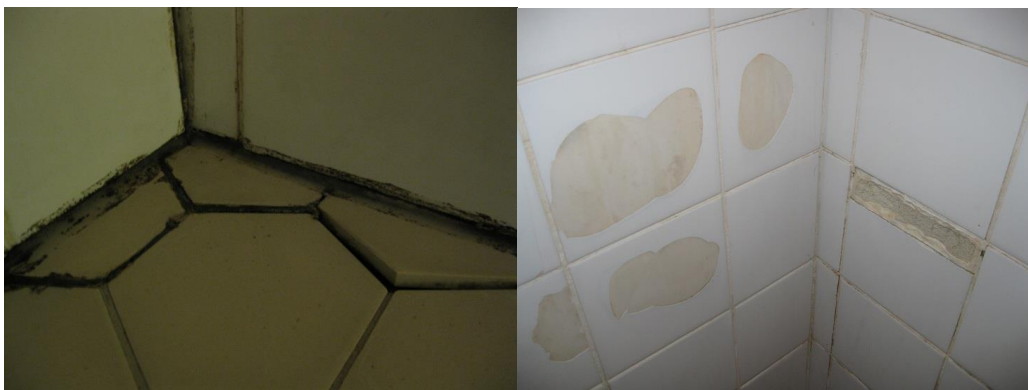
Kuvio 17. Vasemmalla lattialaatta on irti pohjasta, oikealla rikkoontunut laatta

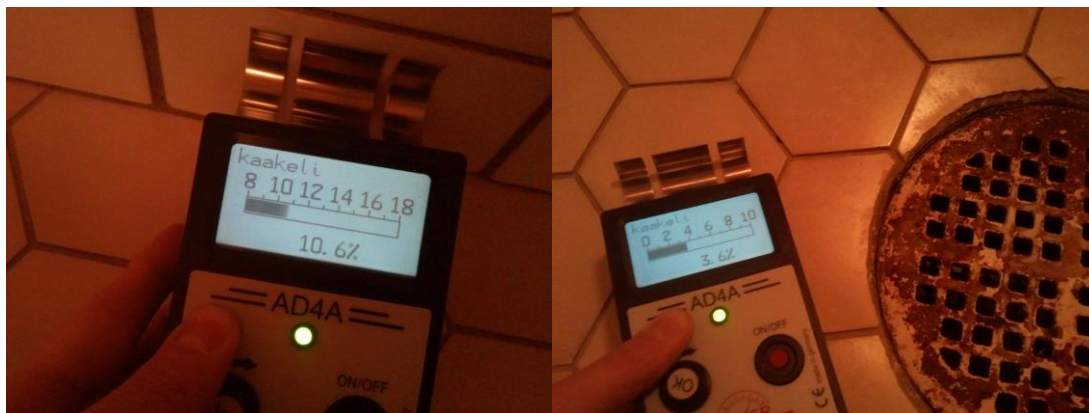
Pintakosteuksia mitattiin Doser Elmo -yhdistelmämittarilla. Mittaustulokset vaihtelivat lattiakaivon ympärillä olevasta 3 % jopa 11 % suihkun kohdalta seinän alareunasta. Pintakosteuksien mittaaminen laatoituksen päältä mär-

kätilöiden ollessa käytössä, ei anna luotettavia mittaustuloksia. Laatoituksen purkamisen jälkeen on pintakosteudet mitattava suoraan kuivuneen betonin pinnasta ennen töiden aloittamista.

Kuvio 18. Vasemmalla mittari näyttää 10.6 % ja oikealla 3.6 %
