KYMENLAAKSON AMMATTIKORKEAKOULU

KYMINLINNAN MAALINNOITUKSEN PÄÄMUURIN KUNTO- JA KORJAUS-  
SELVITYS

Opinnäytetyö 2013

Condition and repair Statement for the Main Wall in  
Kyminlinna Fortress

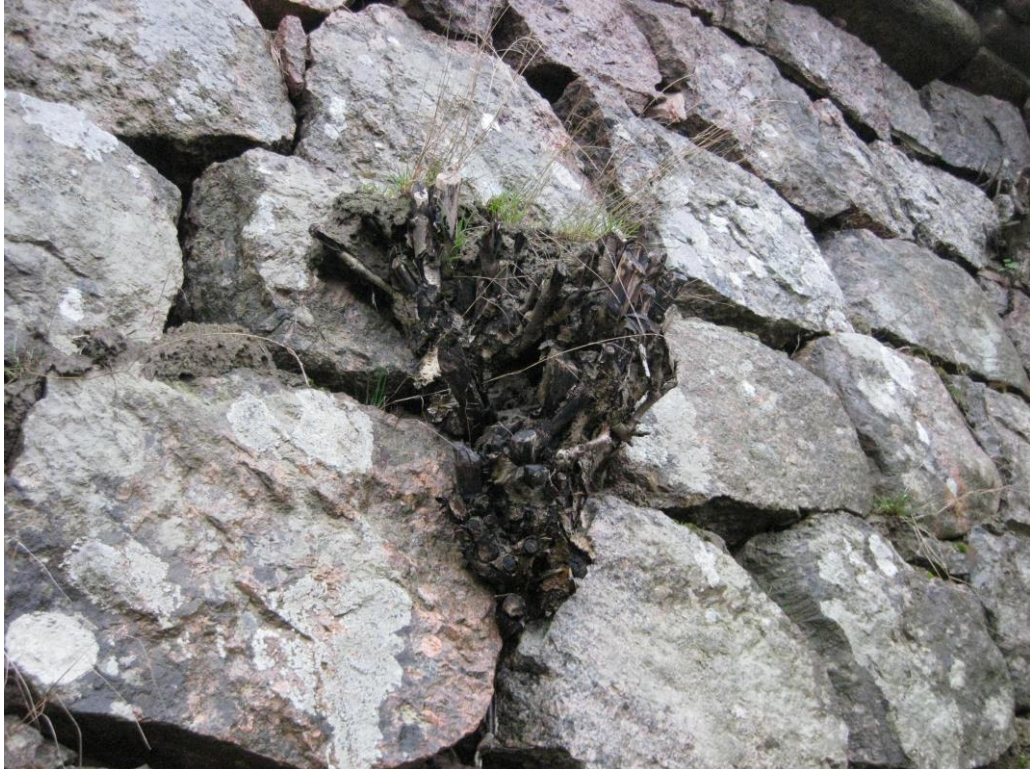
Kuva 7. Muurin rakosesta tunkeutunutta koivua ei voida poistaa, sillä se tukee rakennuskiviä.

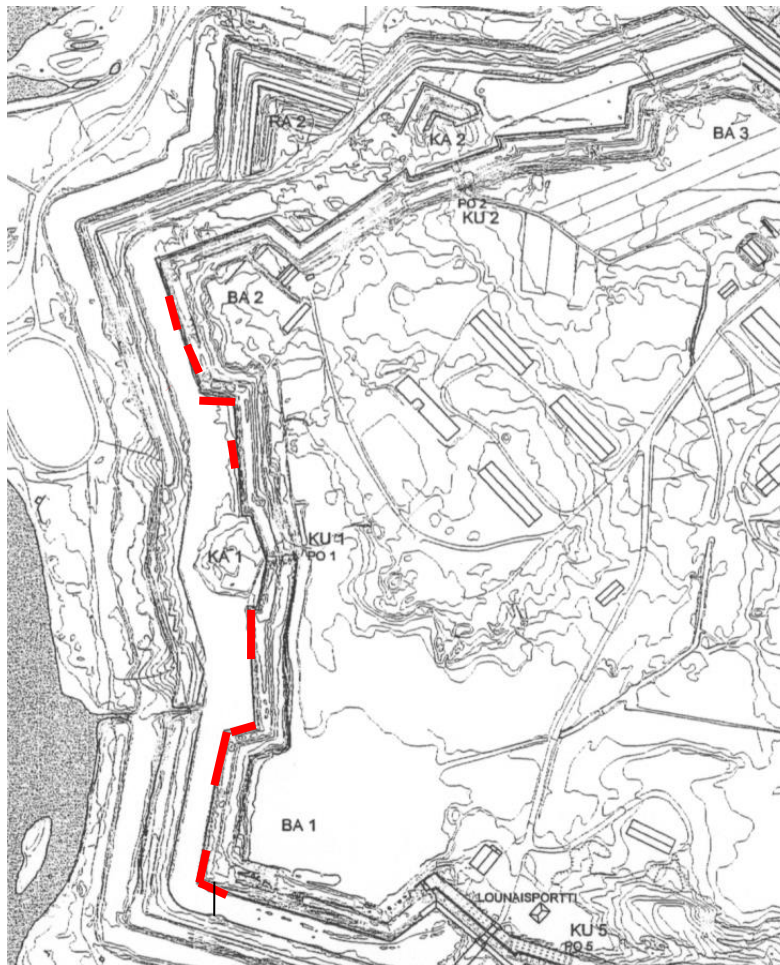
Sortumat ovat suurin päämuurissa esiintyvistä vaurioista. Sortumia tapahtuu, kun muurissa olevat vauriot ovat laajentuneet niin, ettei rakenne enää pysty kannattamaan ulkokuoren painoa. Yksi vauriotekijä voi romahduttaa rakenteen, mutta vuosisatoja vanhassa kunnostamattomassa rakenteessa vauriotekijöitä on enemmän. Vesi kasvillisuus ja routiminen ovat vahingoittavat rakennetta nopeasti. Korjaustoimenpiteisiin on ryhdyttävä välittömästi ja vaurioiden aiheuttaja tulee poistaa, sillä sortumat laajenevat nopeasti, koska rakenne ei enää toimi tarkoituksen mukaisesti. Päämuurissa suurimmat sortumat sijaitsevat bastionien yksi ja kaksi välillä.

Kuva 11. Karttaan on merkitty suurimmat päämuurissa sijaitsevat sortumakohdat.

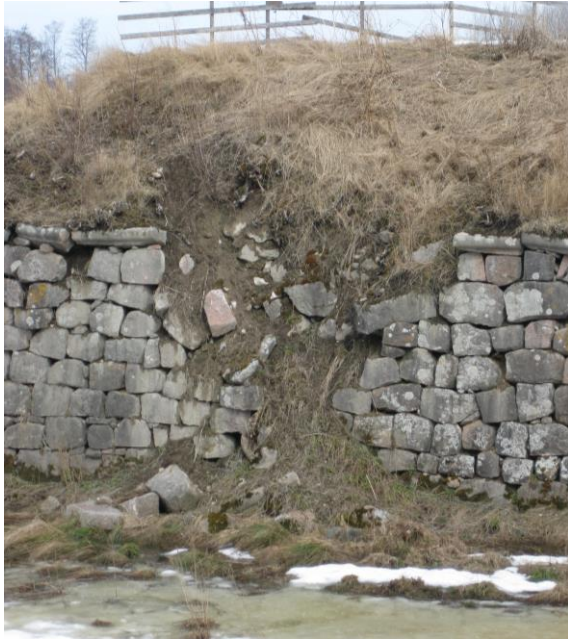
Kuva 12. Päämuurissa on useissa kohdin pahoja sortumia. Tämä sortuma sijaitsee bastioni yhdessä.

Kyminlinnan maalinnoituksen päämuuriin restauroimaton osa on hyvin huonossa kunnossa ja osia rakenteesta on sortunut. Sortumien ja pullistumien takin rakennetta pitää purkaa suuriltaosin. Korjatun muurirakenteen tulee erottua alkuperäisestä rakenteesta alkuperäisen muurin tunnistamiseksi.

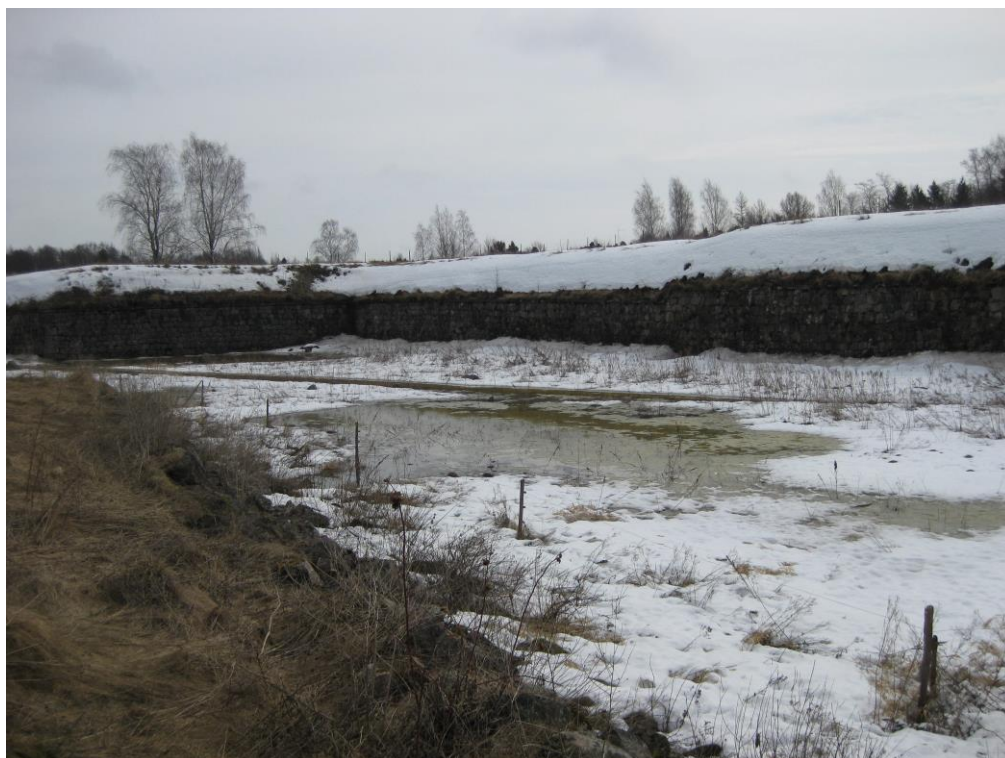
Muurin juurelle lammikoitunut vesi on yksi suurimmista rakennetta uhkaavista tekijöistä. Vesi on patoutunut vallirakenteen ja päämuurin väliin koko korjaamattoman päämuurin osan matkalta. Keväällä tehdyn kartoituksen aikaan muurin ympäristö oli muuttunut lammeksi. Vesi virtaa voimakkaasti bastioni yhden suuntaan, mikä saattaa aiheuttaa sortumien keskittymisen bastionien yksi ja kaksi välille. Bastioni kolmessa vesi seisoo paikallaan tai liikkuu hitaasti, joten veden aiheuttama kulutus ei ole niin voimakasta. Päämuurin osat, jotka on rakennettu savi- kolle tai pehmeikölle kärsivät, kosteuden aiheutuneista vaurioista kalliolle rakennettu- ja osia enemmän. Savikerrostumat eivät läpäise vettä, joten sadevedet lammikoituvat muurin juurelle aiheuttaen laaja alaisia vaurioita kuten routimista, painumia ja kallistumia. Ongelmaa pahentavat alkuperäisten kuivatusjärjestelmien tukkeumat ja vauriot. Maankuivatus on tärkeää rakenteen ja alueen säilyttämisen kannalta.

Kuva 13. Bastioni kolmessa otetussa kuvassa näkyy lammikoitumisongelman laajuus.

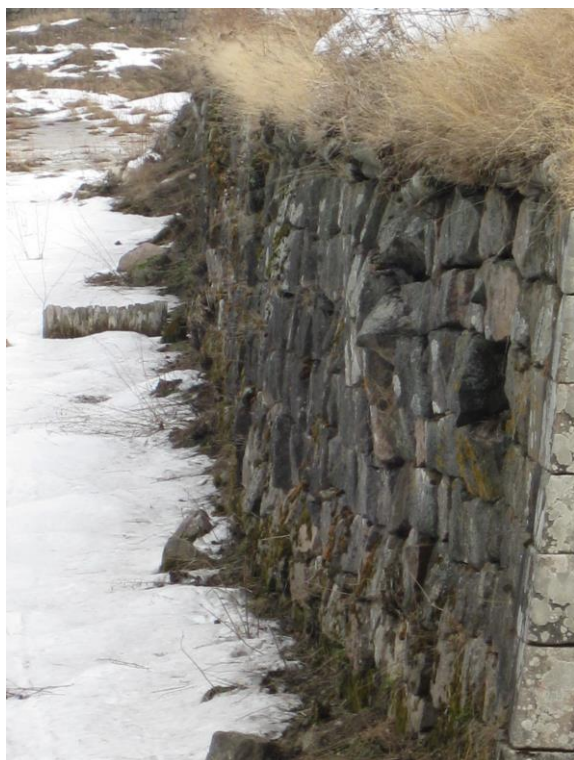
Kuva 14. Bastioni yhdessä sijaitsevan muurin kyljessä on selvä pullistuma, joka voi olla seurausta routimisesta, veden aiheuttamista vaurioista tai tai muurin ytimen pettämisestä.

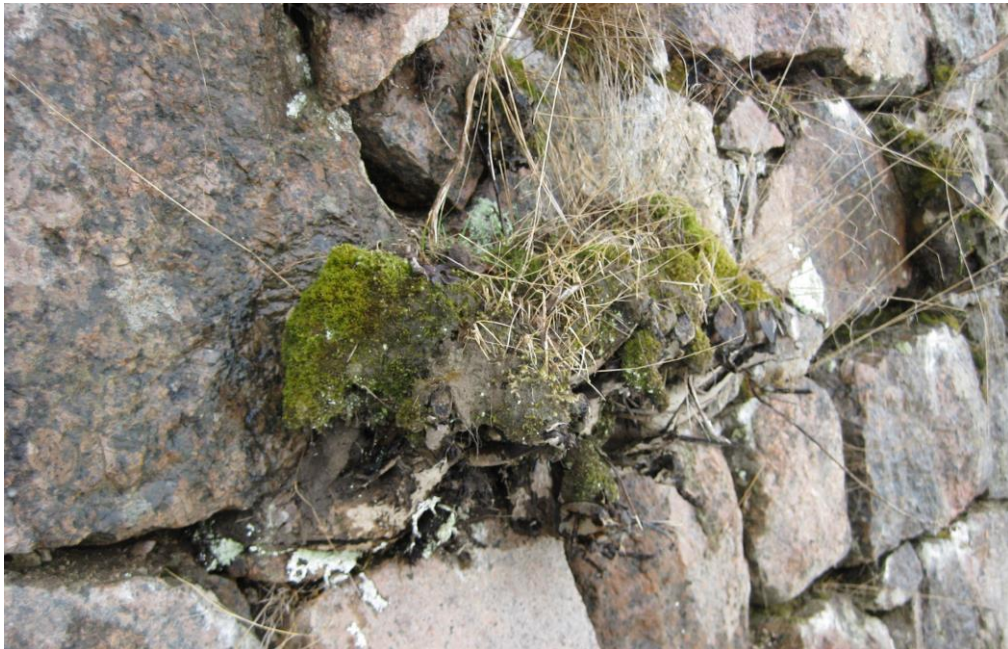
Kasvillisuudesta on aiheuttanut haittaa päämuurille juurien tunkeutuessa kivien väliin saumoihin irrottaen laastia ja kiilakiviä. Muurirakenteessa kasvaa pääasiassa sammalia, heiniä ja koivuja, jotka rasittavat rakennetta. Linnoitus aluetta on raivattu kasvillisuudesta, joten ympäristön tila on hyvä. Muurissa kasvavia koivuja on leikattu, mutta ne poistetaan kokonaan vasta restauroinnin yhteydessä. Rikkonaisessa muurirakenteessa olevat puunjuuret sekä hajottavat että tukevat rakennetta, joten niiden poisto voi aiheuttaa rakenteelle lisävaurioita.

Kuva 15. Muurin kyljessä kasvaa koivuja ja heiniä.

Kyminlinnan linnoituksen päämuuri on kärsinyt vakavista kasvillisuuden aiheuttamista vaurioista. Restauroinnin yhteydessä, muurirakenteessa ja sen ympäristössä kasvavat kasvit poistetaan, ellei niillä ole erityistä maisemallista, biologista tai antikvaarista arvoa. Kaikki ylimääräinen kasvusto kitketään ja toimenpide toistetaan säännöllisin väliajoin, jolloin uusien kasvien ilmeneminen hidastuu ja kasvupaikkojen muodostuminen loppuu. Toistuvat raivaukset estävät kasvien juurtumisen ja vaikeuttavat näin

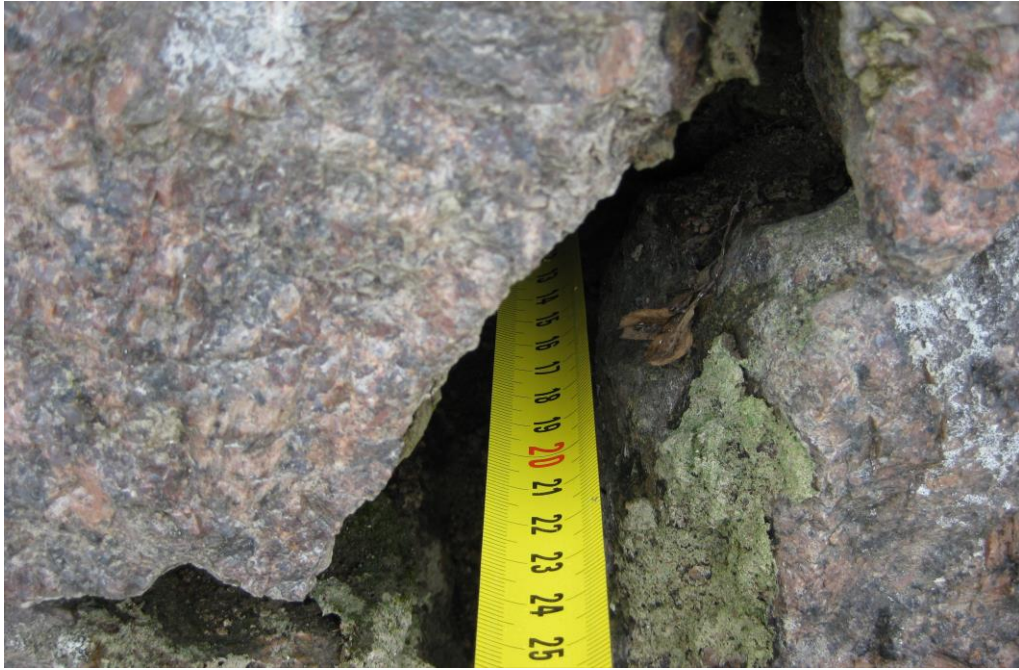
Päämuurin kuorimuurin laasti ja kiilakivet ovat pudonneet pois, jolloin rakennuskivien väleihin on syntynyt syviä railoja. Rakenne ei kestä kauaa pystyssä, koska mikään ei rakennuskiviä. Muurista irtoavat kivet aiheuttavaa vaaraa muurin lähistöllä liikkujille.

Kuva 16. Eroosio ja routiminen ovat irrottaneet kiilakivet ja laastin ainakin 20 - 50cm syvyyteen asti. Työmenetelmänä käytettiin fotogrammistia dokumentointia.

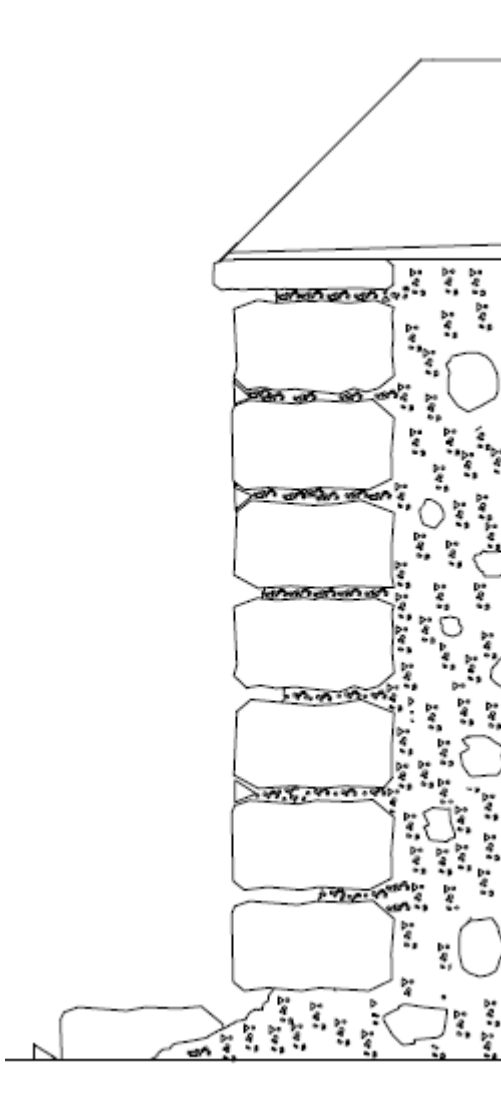
Kuva 17. Muurin leikkauspiirustuksessa näkyy, miten laasti ja kiilakivet ovat irronneet rakenteesta.

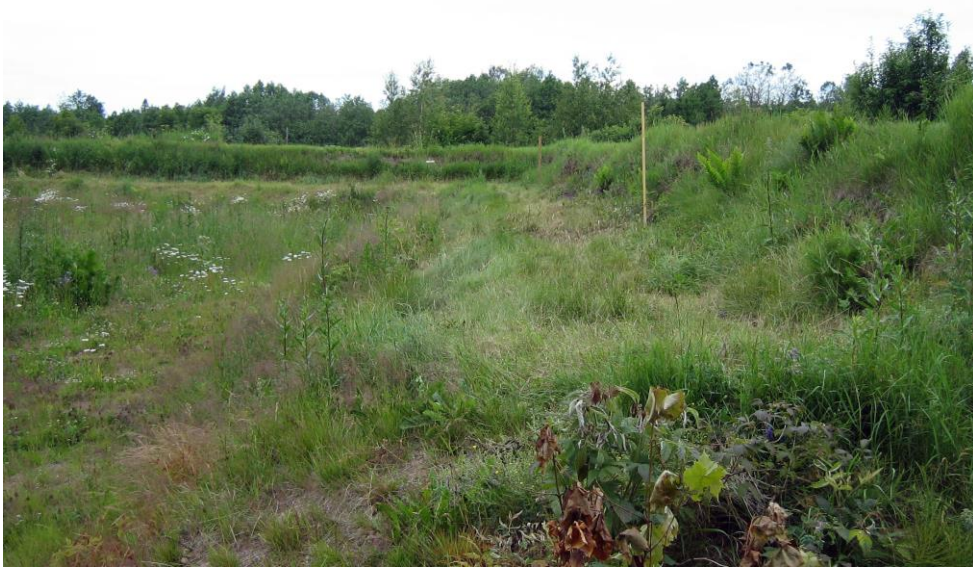
Kuva 19. Tiilimuurauskokeen paikka on pahoin rehevöitynyt (Valtonen 2008:3)

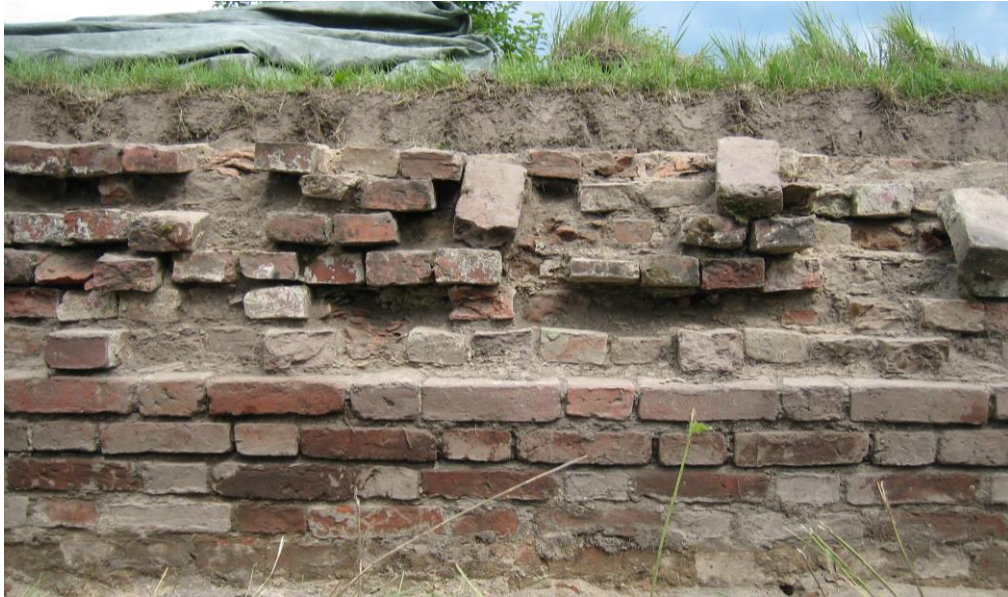
Kuva 20. Puhdistetun rintamuurin yläosa on pahoin vaurioitunut. (Valtonen 2008:9.)

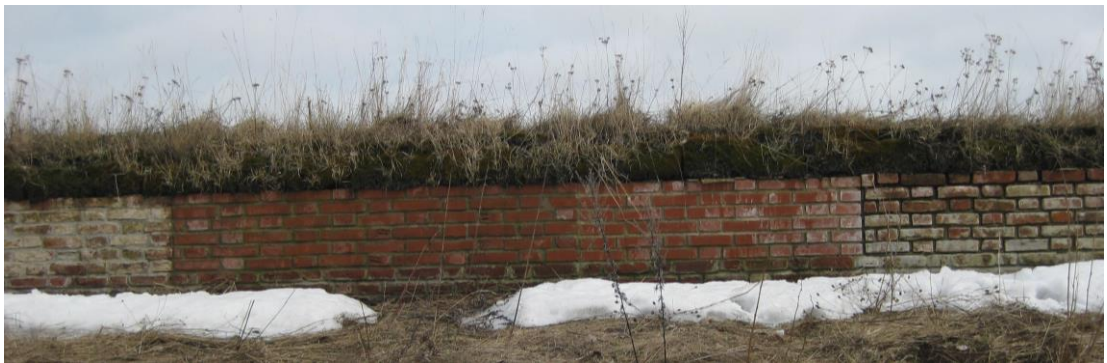
Kuva 22. Kuvassa näkyy tiilimuurikokeen kunto vuonna 2013.

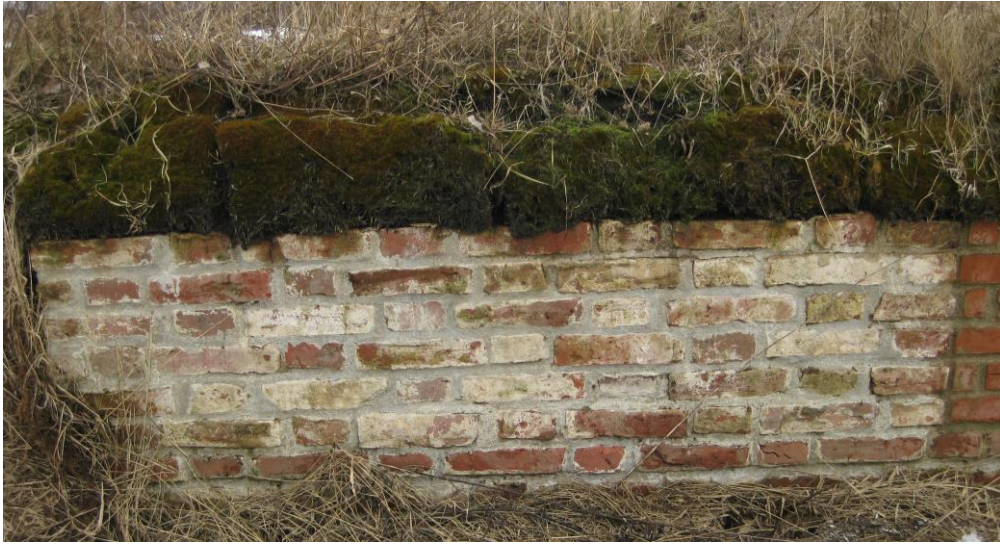
Ensimmäinen muuruskokeen osio, joka oli valmistettu bastioni 2 rintamuurin puhdistetuista purkutiilistä ja KS 70/30-laastista oli säilynyt hyväkuntoisena. Vertaamalla vastavalmistuneesta muurista otettuja kuvia muurin nykytilaan en havainnut muutoksia muurauksen tai saumauksen kunnossa. Vanhojen purkutiilien käyttö rintamuurin entisöinnissä on kannattavaa niin historialliselta kuin tekniseltäkin kannalta, sillä vanhat ehjät tiilet ovat kestäviä ja taidokkaasti valmistettuja.

Kuva 23. Muurauskokeen ensimmäinen osio on hyvässä kunnossa.

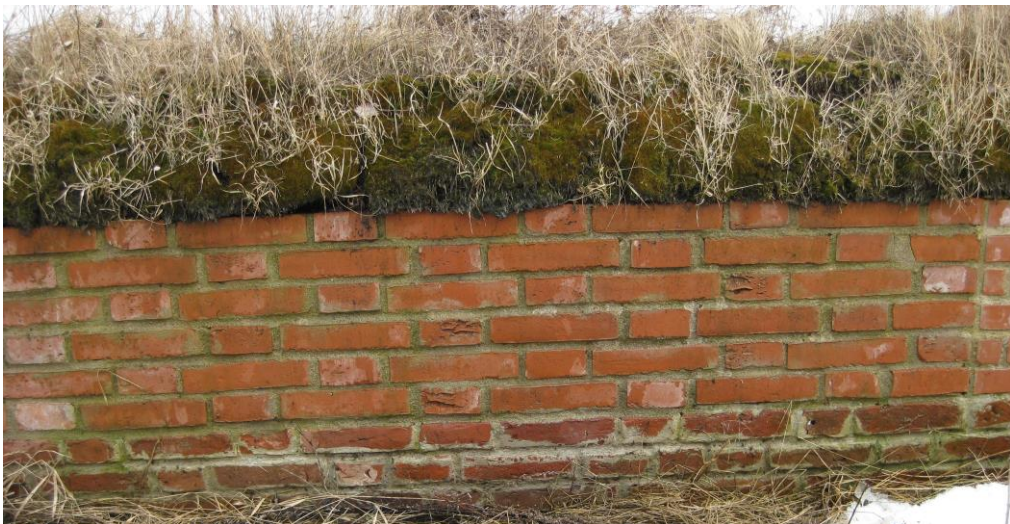
Kuva 24. Ruukintiilistä valmistettu muuri

Toinen osio, johon käytettiin M100/600-laastia ja ruukin tiiliä, on hyvässä kunnossa. Saumaus on ehjä, mutta osasta tiiliä on lohjennut palasia. Tietoa siitä, ovatko käytetyt tiilet olleet alun perin virheettömiä, ei ole saatavilla. Tiilet ovat voineet lohkeilla sulamis-jäätymisilmiön tai tiilen valmistuksessa tapahtuneen virheen seurauksena.

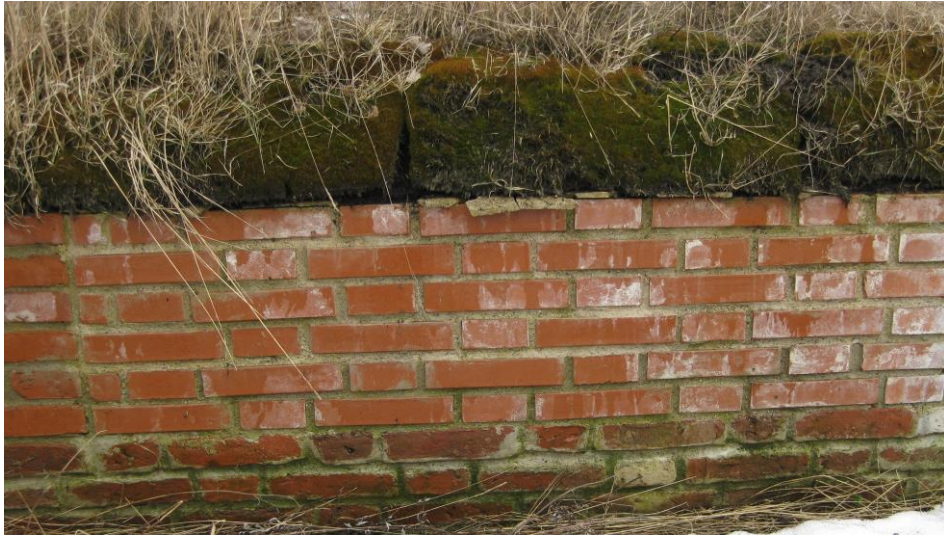
Kolmas osio tehtiin käyttämällä KS50/50 laastia ja hormitiiliä. Tiilimuuri on säilynyt erittäin hyväkuntoisena. Laasti on säilynyt moitteettomana, mutta tiilien pinnalla näkyvät valkoiset jäljet voivat olla merkkejä kosteudesta tai suoloista. Kolmas osio on säilynyt ensimmäisen osion ohella parhaiten, joten tämä tiili-laastiyhdistelmä on hyvä vaihtoehto, mikäli muuria päätetään entisöidä suuremmalta alueelta.

Kuva 25. KS50/50- laastilla tehty koemuuraus on säilynyt uuden veroisena lukuun ottamatta tiilien pinnalla olevaa valkoista kerrostumaa.

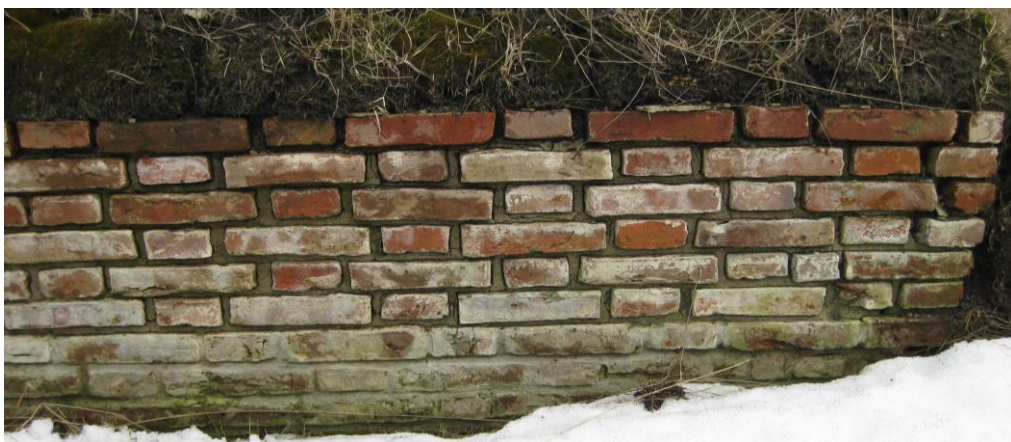
Viimeisessä osiossa käytettiin KS90/10(K100)-laastia, sekä poterni 2 :n ja koillisportin purkutiiliä. Osion julkisivu on muurattu poterni 2:n tiilillä, muurin sisä- ja takaosa koillisportin purkutiilillä. Kalkkilaasti ei ole säilynyt hyvin. Halkeamat ja lohkeamat viittaavat siihen, ettei kyseinen laasti kestä sulamisen ja jäätyksen aiheuttamaa rapautumista. Virheet laastin valmistusmenetelmässä tai seossuhteessa ovat voineet vaikuttaa lopputulokseen, mutta varmaa tietoa asiasta ei ole saatavilla. Osiossa käytetyt purkutiilet ovat säilyneet muuttumattomina, mikä kertoo tiilien korkeasta laadusta.

Kuva 26. KS90/10(K100)-kalkkilaasti vaurioitui pahoin viiden vuoden aikana.

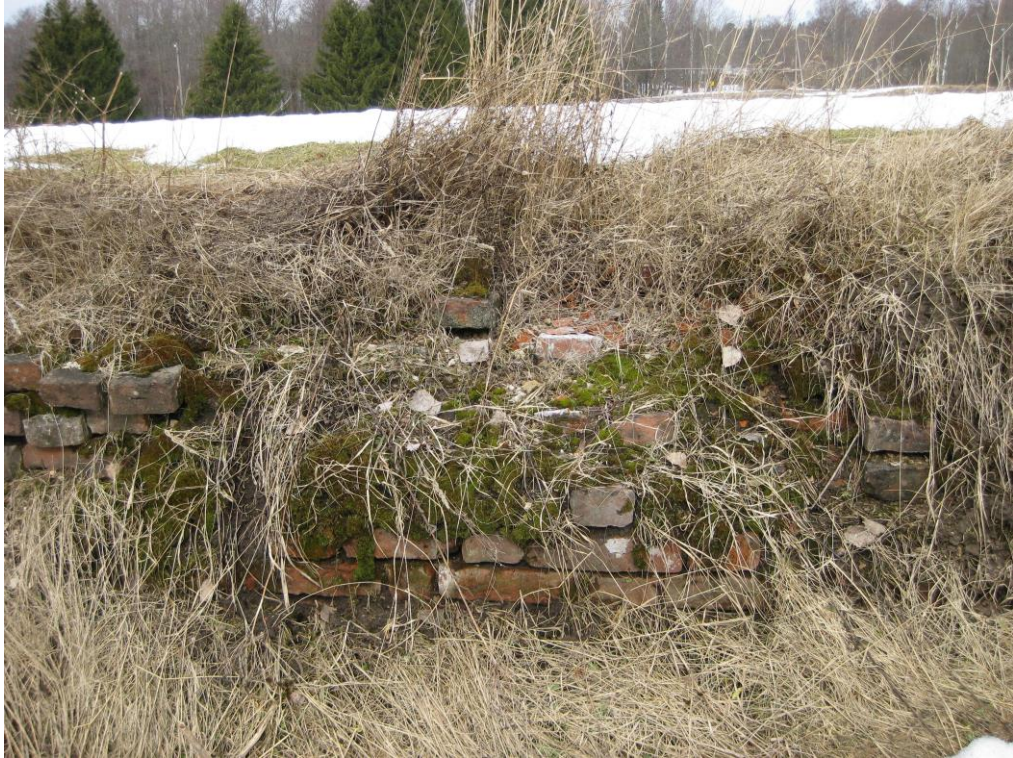
Bastioni kahdessa sijaitseva rintamuuri on peittynyt kasvillisuuteen ja vaurioitunut pahoin. Restaurointi toimenpiteet tulisi aloittaa välittömästi, sillä tiilet rapautuvat joutuessaan maan alle eikä niitä voida enää käyttää uudelleen rakennuksessa. Kymminlinna tulee kunnostaa ja huoltaa kokonaisuutena, eikä keskittyä ainoastaan suurimpiin ja näyttävimpiin rakenteisiin.

Kuva 27. Kunnostamaton rintamuurin osa on vaurioitunut pahoin.
