KEMI-TORNION AMMATTIKORKEAKOULU

Nauhan tasomaisuuden parantaminen RAP5-linjalla

Konetekniikan koulutusohjelman opinnäytetyö
Kone- ja tuotantotekniikka
Insinööri(AMK)

KEMI 2013

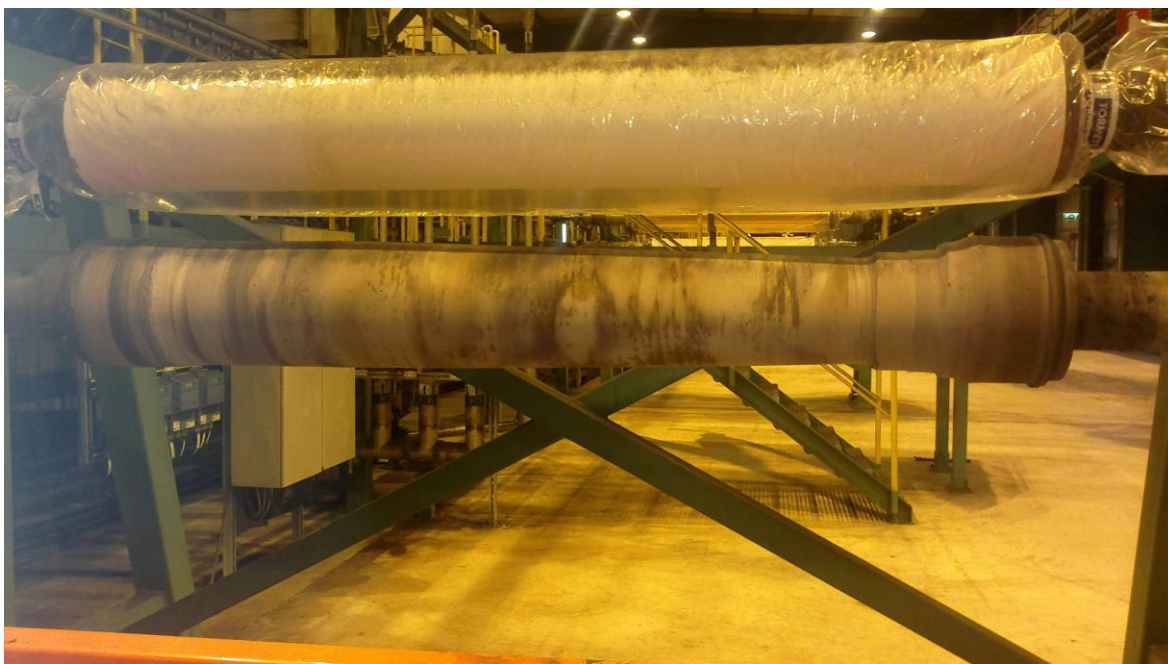
kulumisen on voimakkaampaa kuin keskellä ja usein rulla kuluu epäsymmetrisesti kartiomaiseksi (kuva 6). Yleinen on myös kulumatyyppi, jossa kulua ei esiinny koko rullan ympäryksmitalla. Kulumisen aiheuttaa rullan pehmeä materiaali ja nauhan reunojen venymät sekä lämpölaajeneminen. Kulumasta syntynyt pykälä tekee nauhan reunaan teräviä taitteita ja kartiomaisuus ohjaa nauhaa sivuun keskilinjasta. Erityisen voimakasta kulumisen on 2-uunin lopussa kuumimmalla alueella revolvereilla 8 - 12. Lisäksi nauhan korkea lämpötila tekee siitä herkän muodonmuutoksille. Kuumanauhalla käytetään enimmäkseen kuparirullia: rulla kestää paremmin ja sen jättämät pienet painumat eivät ole kuumanauhalla merkittäviä, lisäksi nauhan pinta kuulapuhalletaan, mikä häivyttää pikku painumat ja tekee pinnasta karhean. Kuparirullan hajoaminen on hyvin harvinaista.

Kuva 6. Kartiomaisesti kulunut keraamikuituinen kannatinrulla

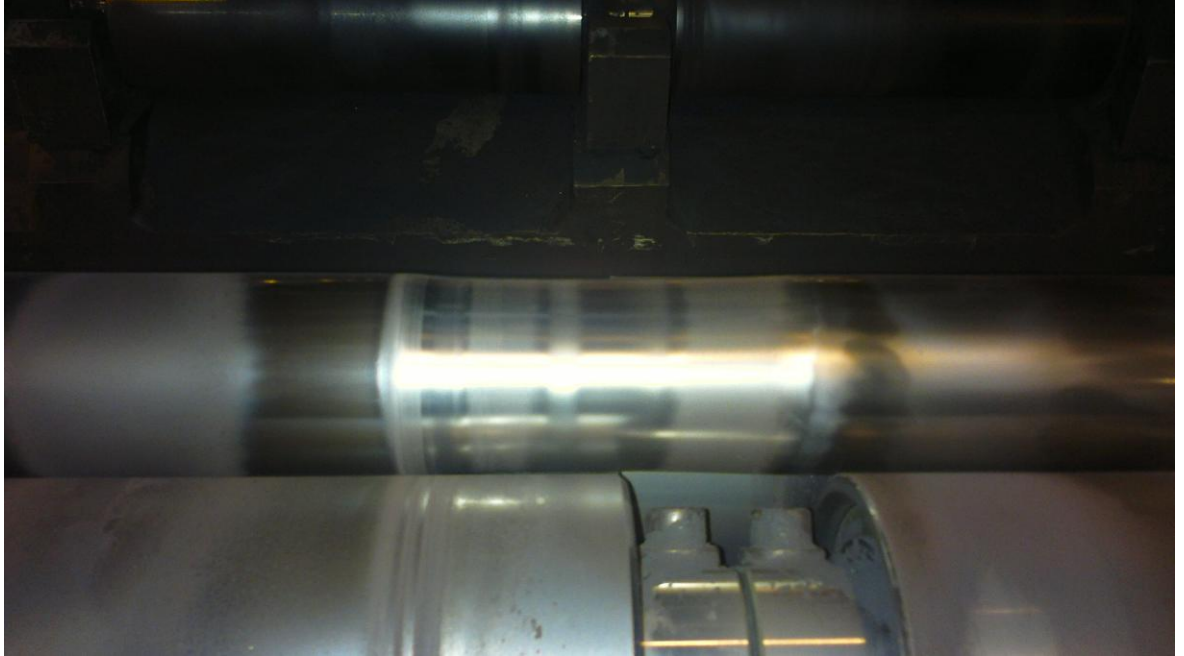
Hilseenmurtajan pääasiallinen tehtävä on taivuttamalla ja venyttämällä murtaa hehkutushilse nauhan pinnasta, mikä helpottaa kuulapuhalluksen tehtävää puhalttaa nauhan pinta puhtaaksi. Koska prosessi periaatteessa vastaa venytysoikaisua, saa se aikaan myös nauhan tasomaisuuden paranemisen. Murtajan telojen limitys saa aikaan nauhan taipuman ja haluttu venymäärä määrää alueen vedon voimakkuuden. Maksimiveto rajoitetaan estämään nauhan katkeaminen. Yleensä käytetään arvoa $90 \text{ N} / \text{mm}^2$. Parametrit tulevat linjan automaatiojärjestelmästä teräslajin ja dimensioiden mukaan. Hilseenmurtajan telat ovat halkaisijaltaan pienet, samoin kuin niiden laakerit (kuvat 7 ja 8). Tämä yhdistettynä

likaisuuteen ja koviin vetoihin tekee laitteesta kriittisen tasomaisuuden suhteen. Kuluma tai särkyminen näkyy erilaisina painumina ja huonona tasomaisuutena.

Kuva 7. Kulunut hilseenmurtajan tela

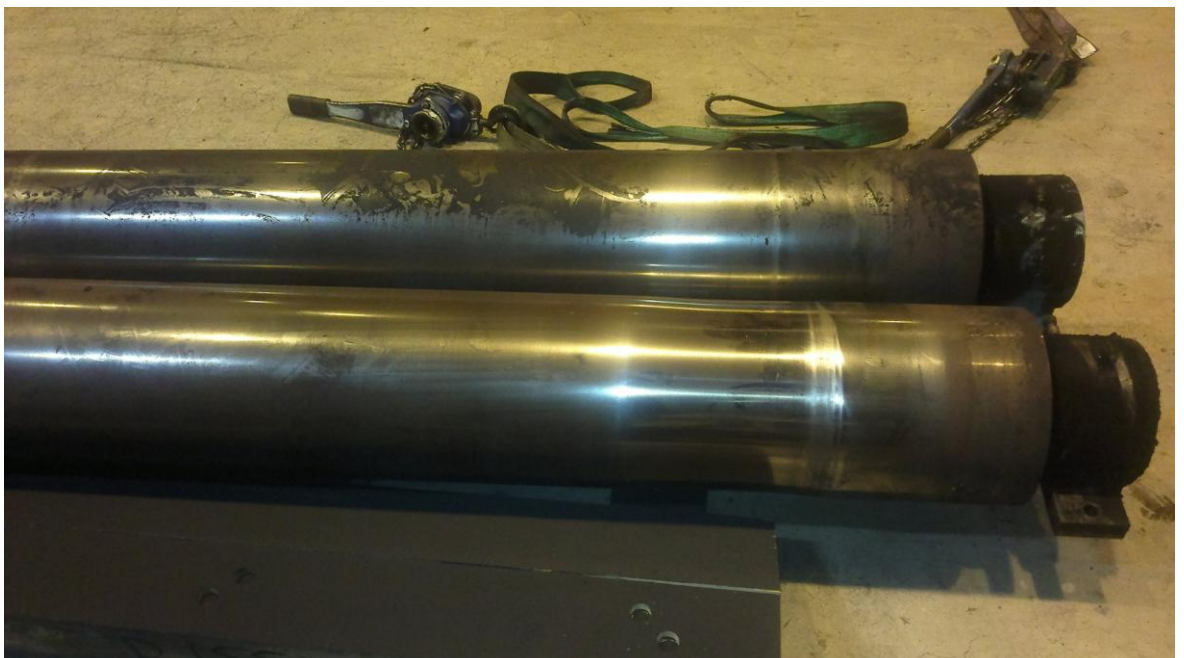
Kuva 8. Kulumaa hilseenmurtajan vedonmittausrullissa

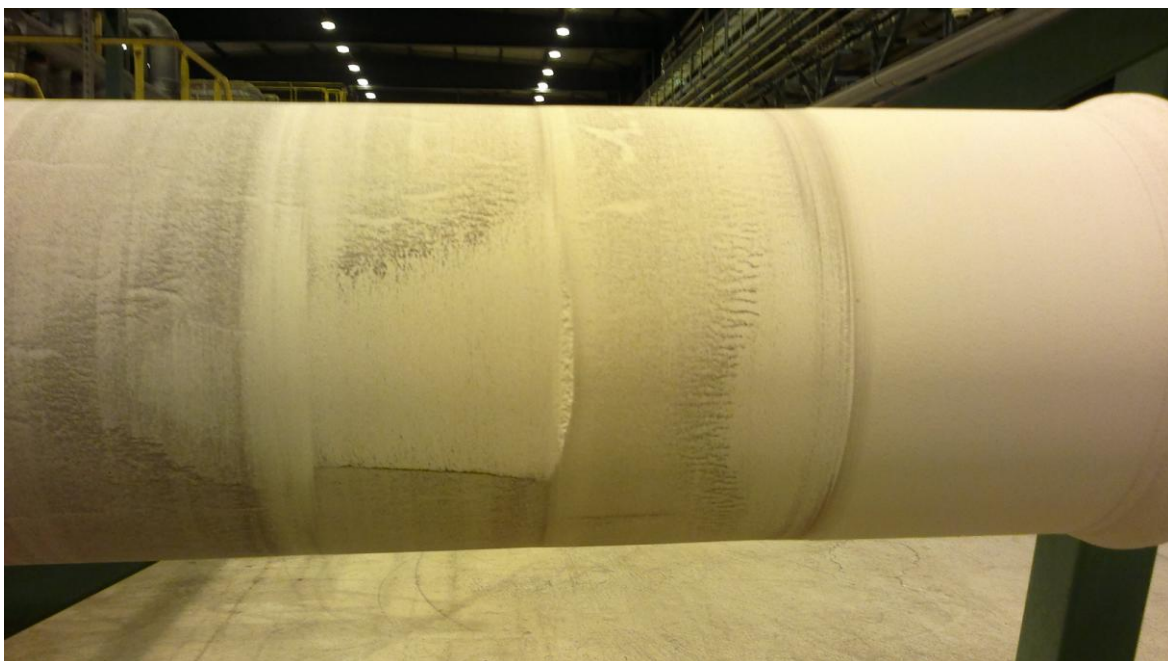
Kuvan 10 kannatinrulla oli käytössä revolverilla 13 jäähdytyksen alussa. Kuoppamaisen kuluman seurauksena nauhaan syntyi taitemaista aaltoilua toiseen reunaan. Tällainen kuluma jää rullaa tarkastaessa helposti huomaamatta, koska kuluma jää rullan painopisteen vuoksi ylös näkymättömiin. Siksi rulla on syytä pyöräyttää käsin ympäri tarkastuksen yhteydessä. Kuvan 11 rulla ei vaikuta nauhan tasomaisuuteen, vaan aiheuttaa kuvion mukaisia painumia. Kuvan 12 rullan halkeamat johtavat kuitukiekkojen hajoamiseen ja tippumiseen pois. Nauhaan se aiheuttaa sekä painumia että tasomaisuusvirheitä. Kaikki kuvissa esiintyvät rullat ovat lievästi virheellisiä, mutta ne pitää vaihtaa ennen kylmänauha-ajoa.

Kuva 10. Kuoppamainen kuluma kannatinrullassa

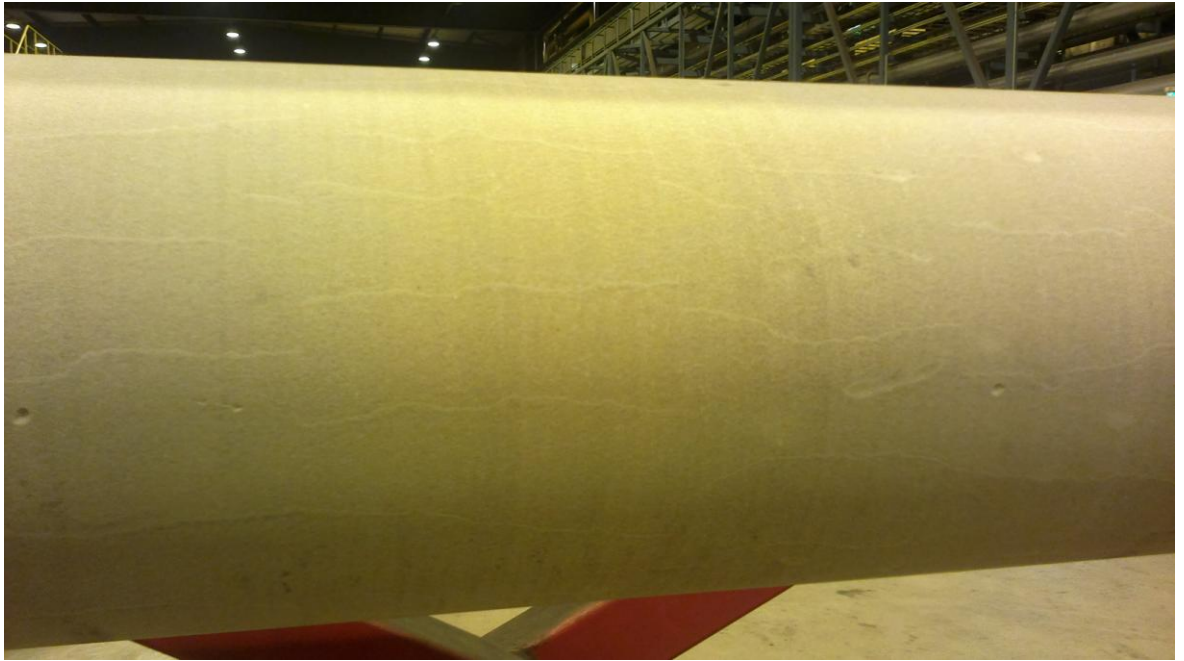
Kuva 11. Kannatinrullan myhkyräinen pinta

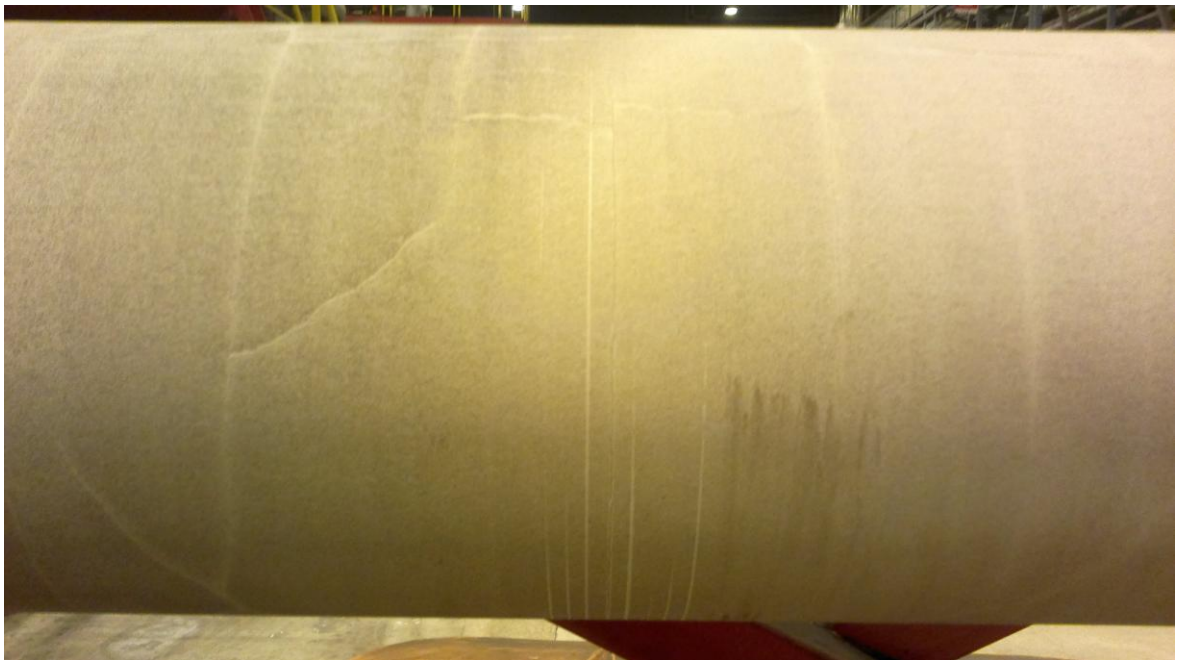
Kuva 12. Halkeamia kannatinrullan pinnassa

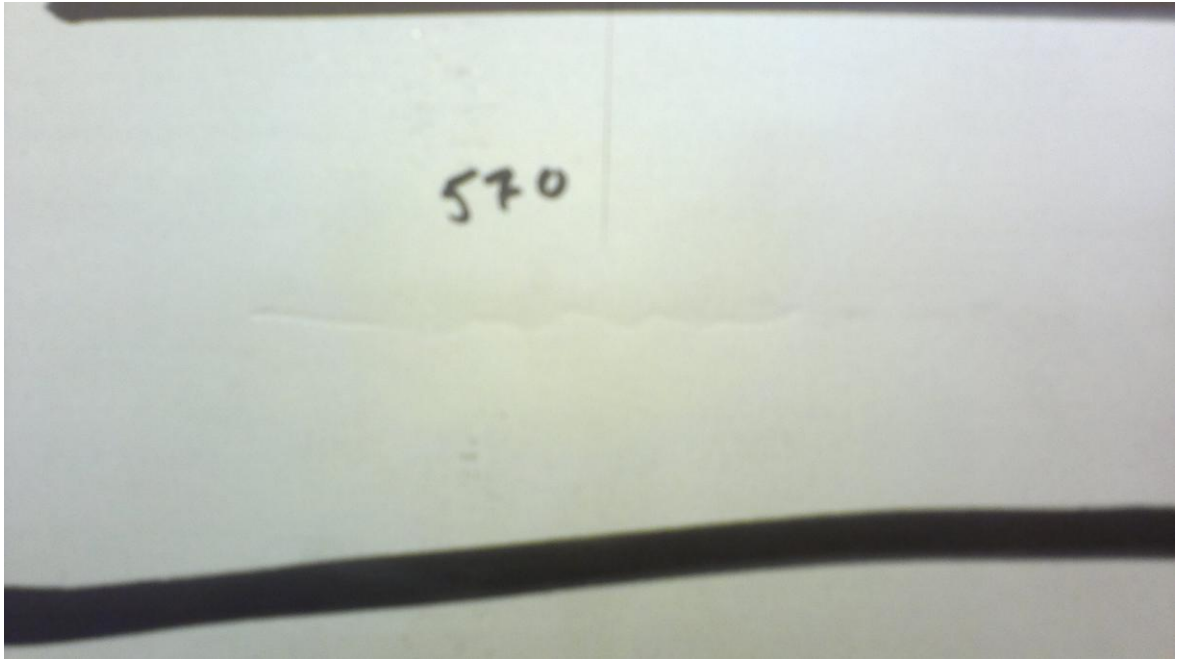
Kuva 13. Hilseenmurtajan painuma kuumanauhassa

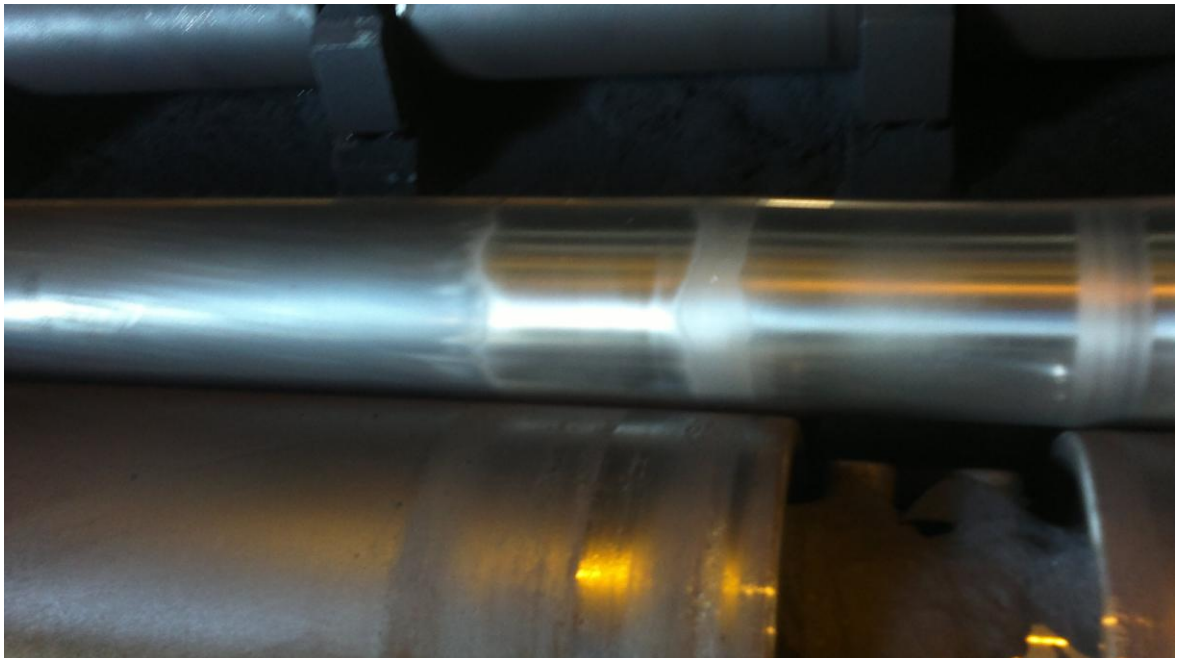
Kuva 14. Painuman aiheuttaja

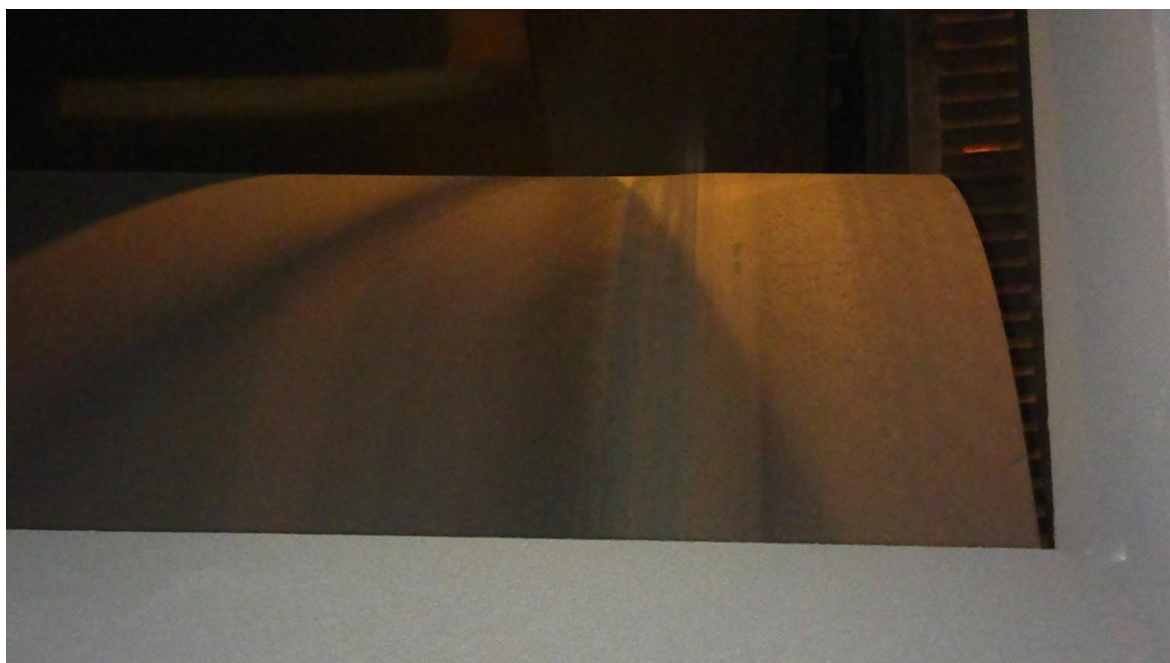
kuormittavat rullia ja niiden laakereita. Asentovirhe voi johtua laakerivian ohella rullan korkeusasettelun mekaniikan vauriosta. Kuluma näkyy reunan tai reunojen venymisenä ja asentovirhe toispuoleisena venymänä (kuva 15). Kuormitus alueella on tasaista, joten kunnossapitoon pitäisi riittää huoltovälien määrittäminen ja niiden noudattaminen. Huoltovälin määrittäminen onnistuu liitteen 1 mukainen mittaus suorittamalla seisokeissa ja kirjaamalla tarvittavat huoltotoimenpiteet. Ajonaikaisessa kunnonvalvonnassa poikkeama havaitaan parhaiten ajettavan materiaalin muutoksista. Toispuoleinen kuluma voidaan tilapäisesti kompensoida muuttamalla rullan asentoa irrottamalla ruuvien välinen yhdysakseli ja ajamalla vain rullan toista puolta ylös- tai alaspäin. Tämä ei kuitenkaan poista rullan vaihtotarvetta, koska nauhan reunan nousu kuluman reunan päälle venyttää reunaa herkästi. /3/

Kuva 15. Kulumaa kuulapuhalluksen taittorullassa

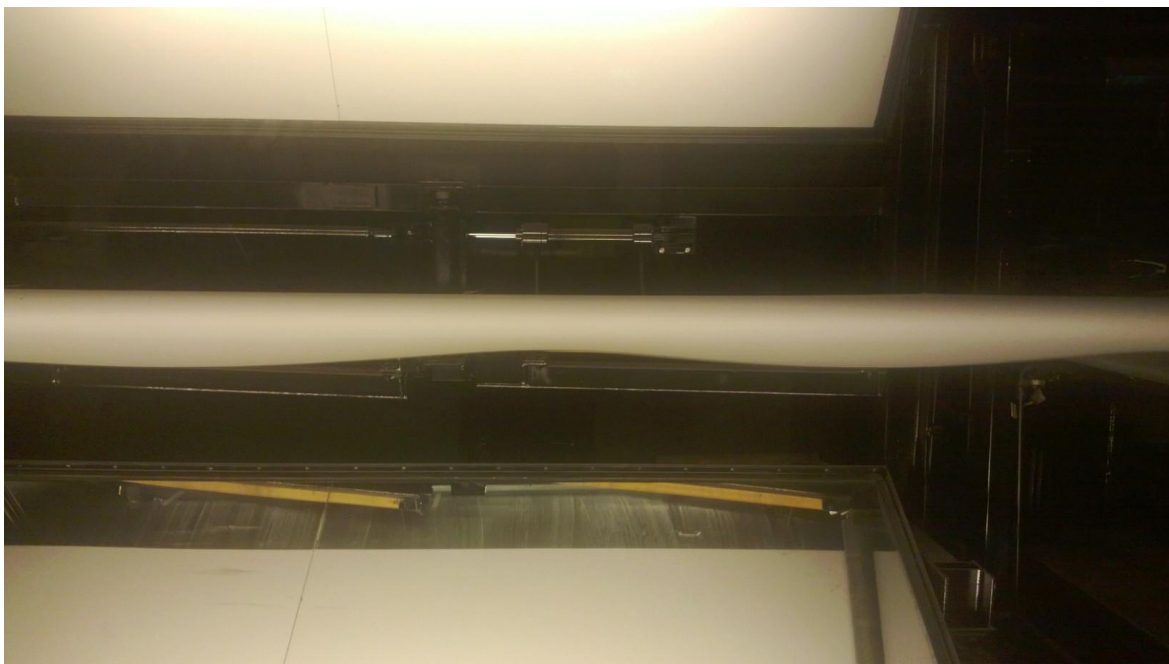
Kuva 16. Voimakas reunavenymä etureunassa tarkastuspaikalla

Tasomaisuusongelmat korostuvat nauhan leveyden kasvaessa. 14.2.2012 yövuoron alussa materiaalina oli austeniittista (laji 720) noin 1500 mm leveää kuumanauhaa. Otoksessa on tandemilla valssaamattomia ja valssattuja rullia. Osaan tehtiin 4-korkea valssaus SPM:llä. 4H-valssauksen jälkeen tasomaisuus oli aina hyvä. Ilman valssausta tasomaisuus ei havaittavasti muuttunut hilseenmurtajan jälkeen.

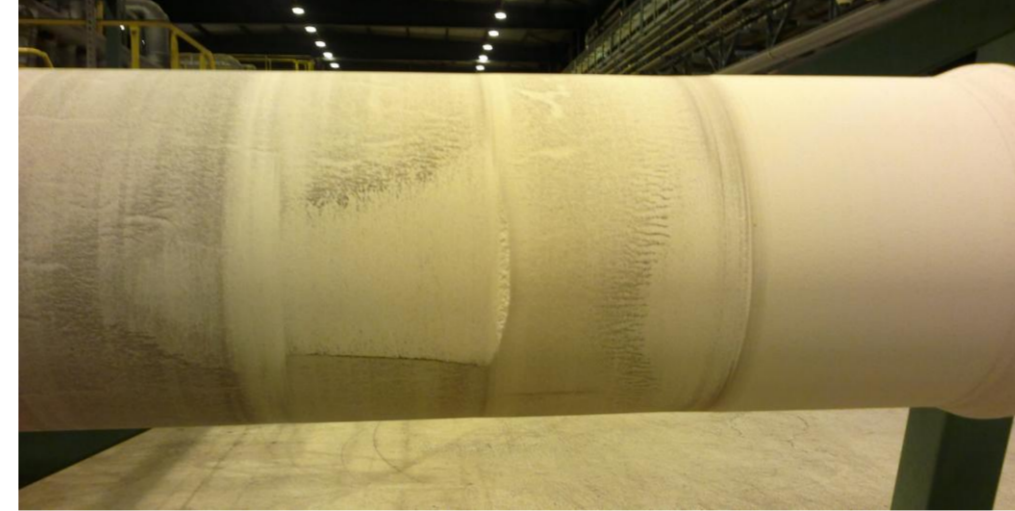
Kuoppa kannatinrullassa nauhan reunan kohdalla

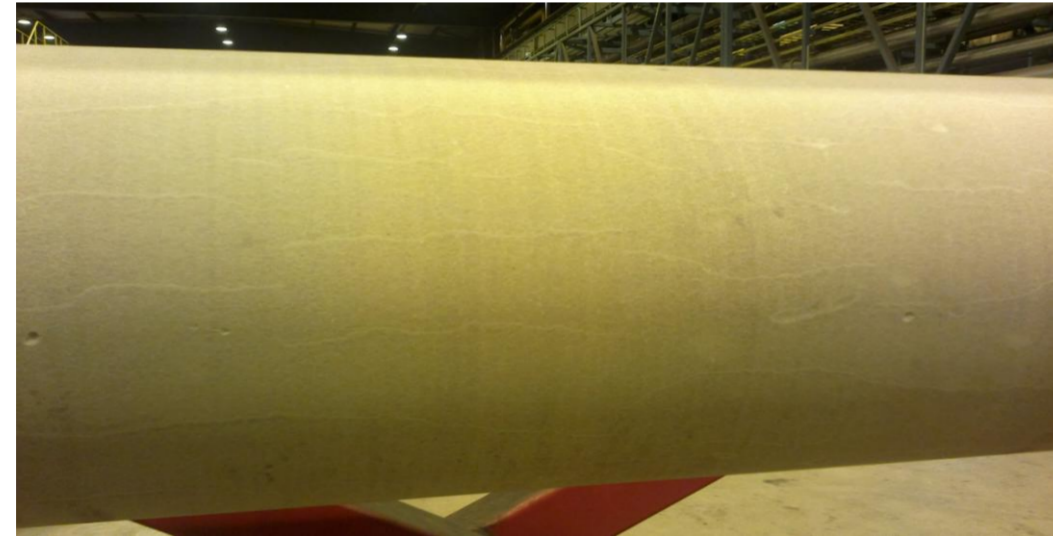
Kannatinrullan myhkyräinen pinta

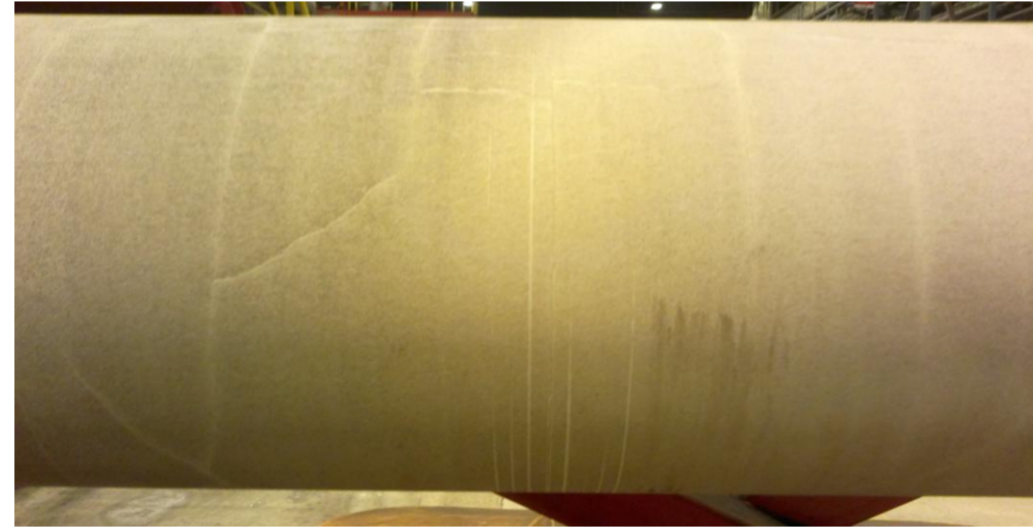
Halkeamia kannatinrullassa

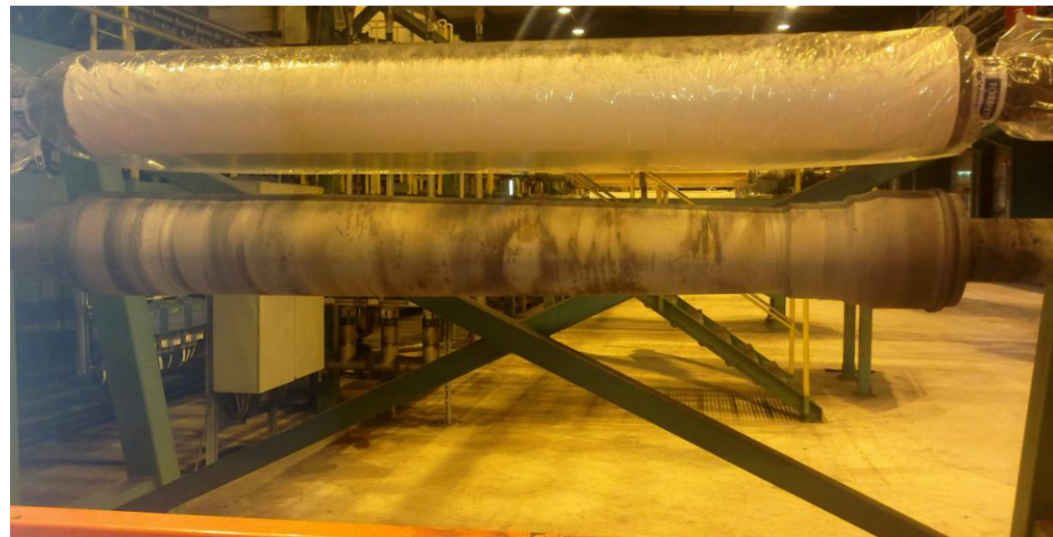
Kartiomaisesti kulunut kannatinrulla

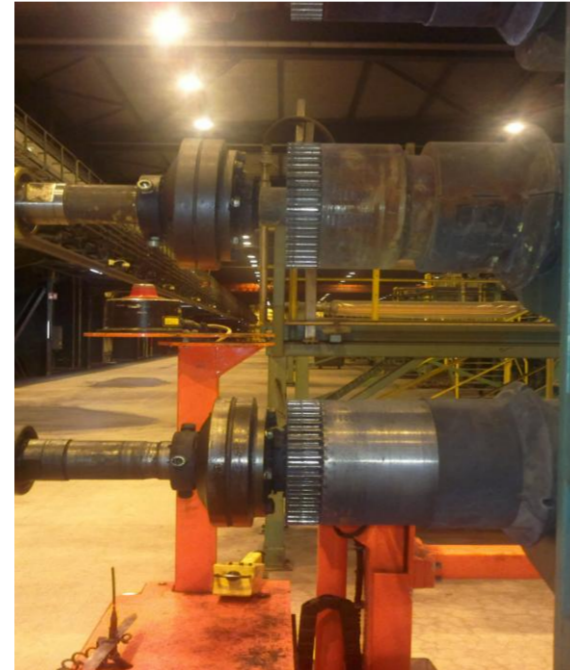
Alempi rulla liukunut laakereissaan

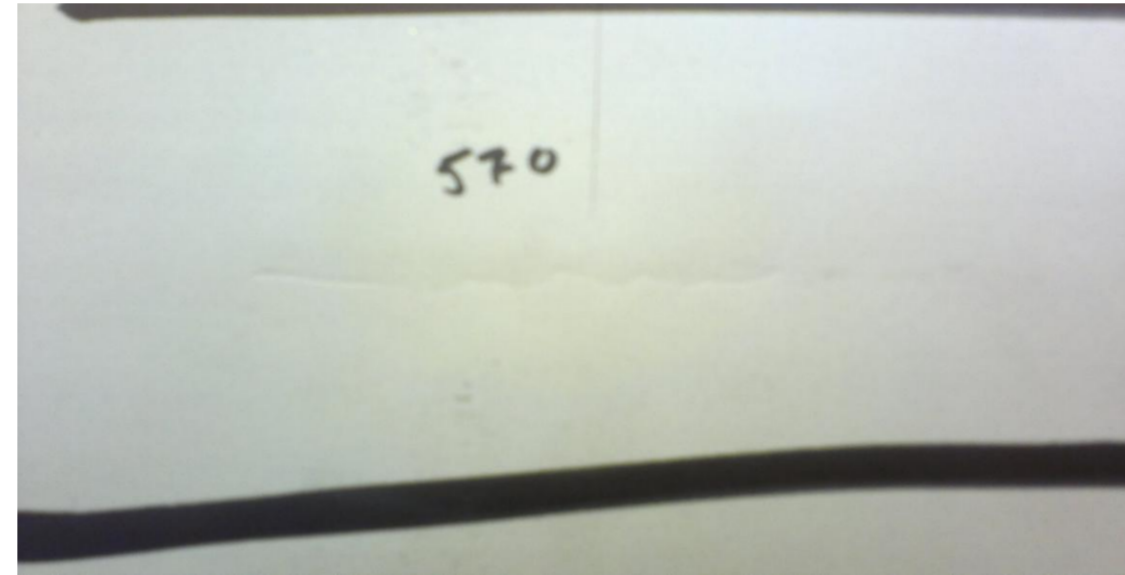
Hilseenmurtajan painuma

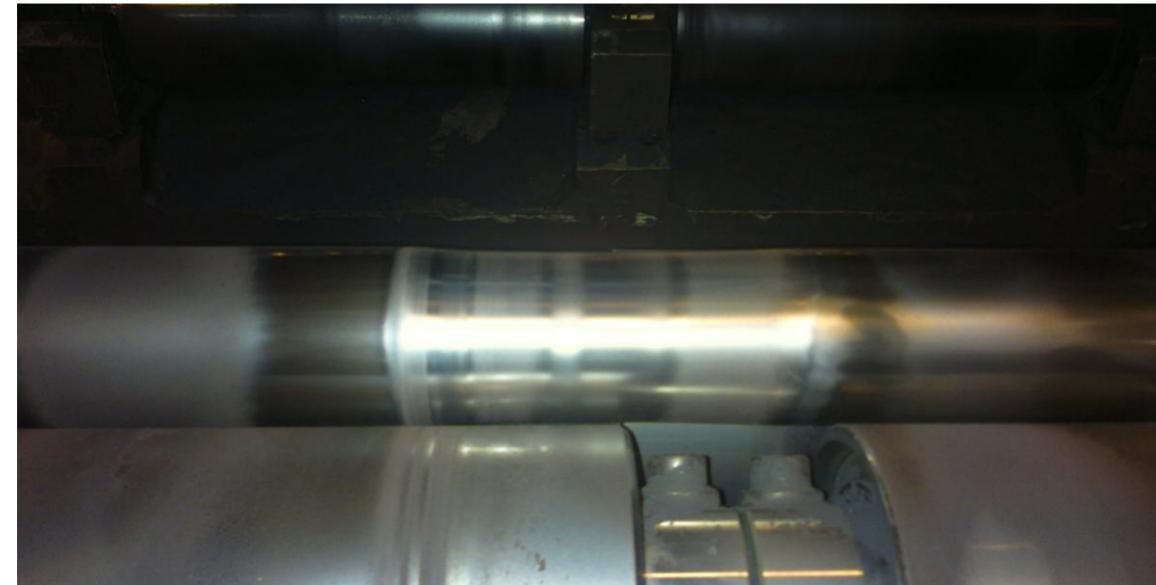
Kuluma hilseenmurtajan alatelassa

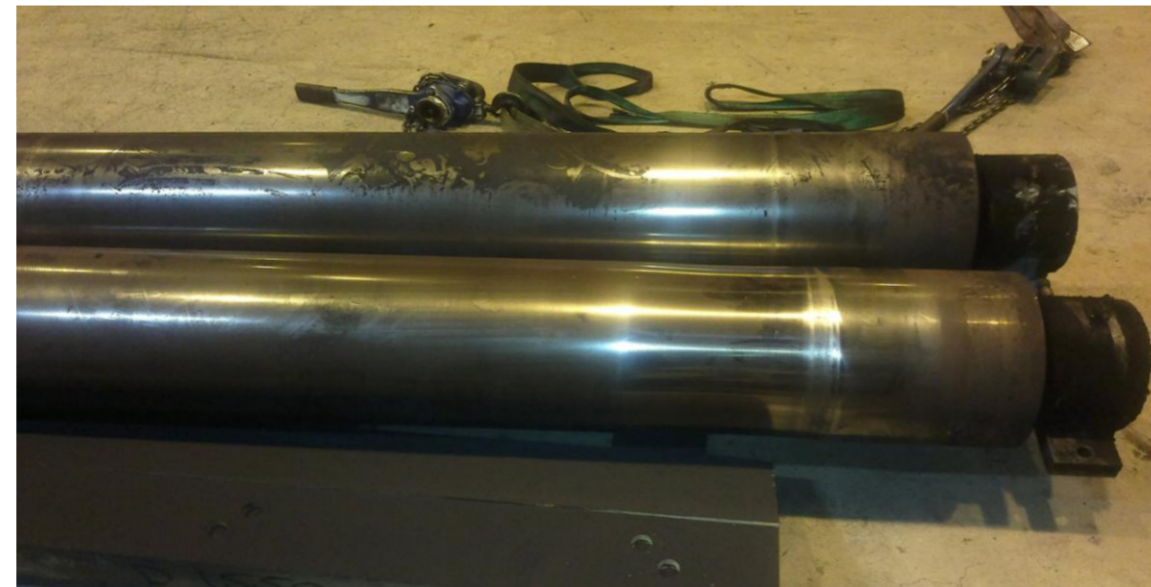
Kuluneet vedonmittarullat

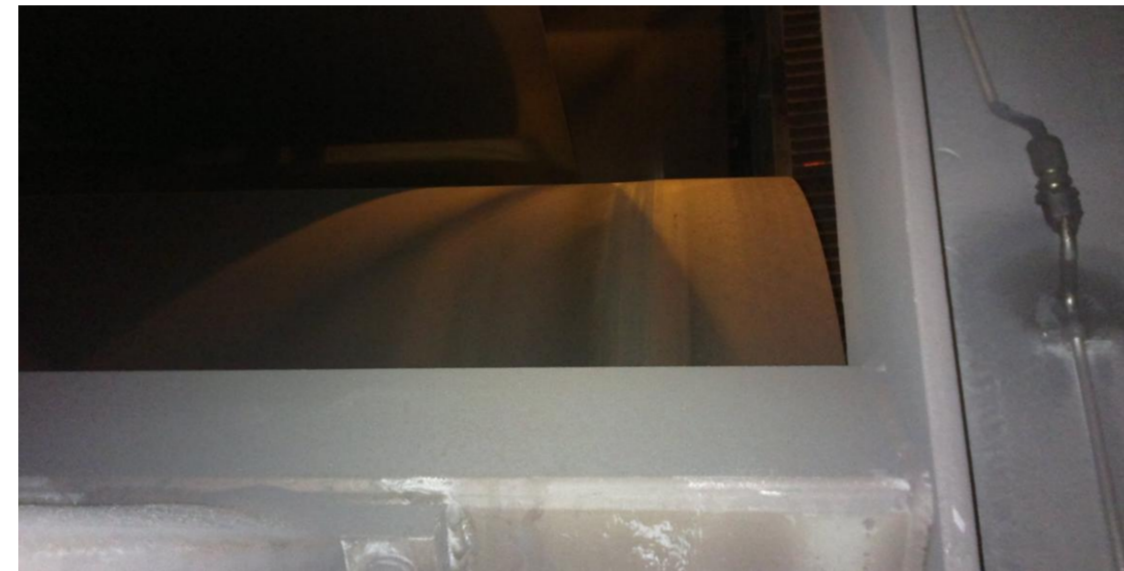
Kuluma taittorullassa nauhan reunan kohdalla venyttää reunaa voimakkaasti
