Korjaussuunnitelma Seinäjoen vapaakirkolle

Opinnäytetyö

Kevät 2013

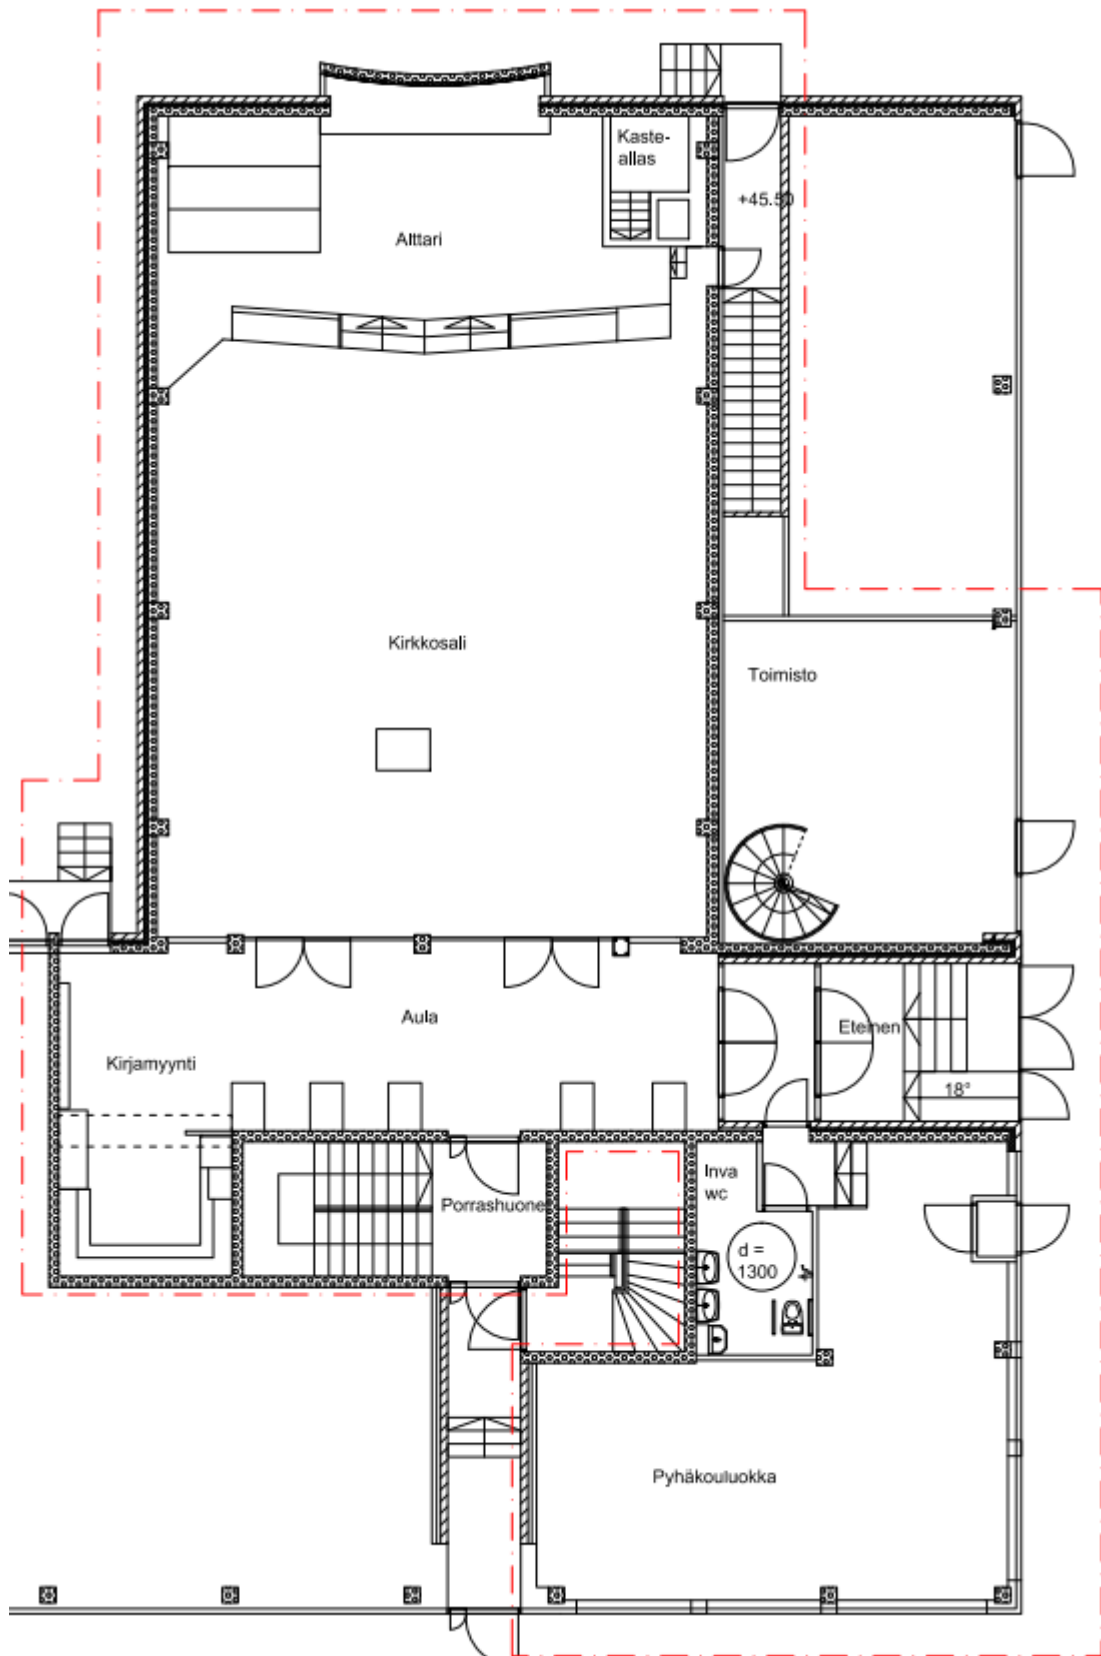
Kuvio 2. Seinäjoen vapaakirkon 1. kerros.

Kuviossa 2 on Seinäjoen vapaakirkon 1. kerroksen pohjakuva. Kuviossa 2 näkee, että pyörätuoliluiska on liian jyrkkä, eikä eteisessä ole vähintään 1300 mm pyörähdyssädettä.

Vapaakirkon sisäänkäynti ja eteinen eivät täytä kaikkia Suomen rakentamismääräyskokoelman F1 esteettömyysmääräyksiä. Puutteita ovat liian jyrkkä pyörätuoliluiska, raskaat ja vaikeasti avattavat tammiset väliovet ja yli 20 mm korkeat kynnykset .

Puutteet ovat korjattavissa ja luiskaa voidaan loiventaa siten, että ihmisen on helpompi kulkea siitä pyörätuolin tai lastenrattaiden kanssa. Eteisessä on kaksi peräkkäin olevaa raskasta tammiovea, joista toinen voidaan poistaa ja toiseen asentaa sähköllä toimiva ovipumppu sähköpainikkeella ja ovien kynnyksiä voidaan mataltaa.

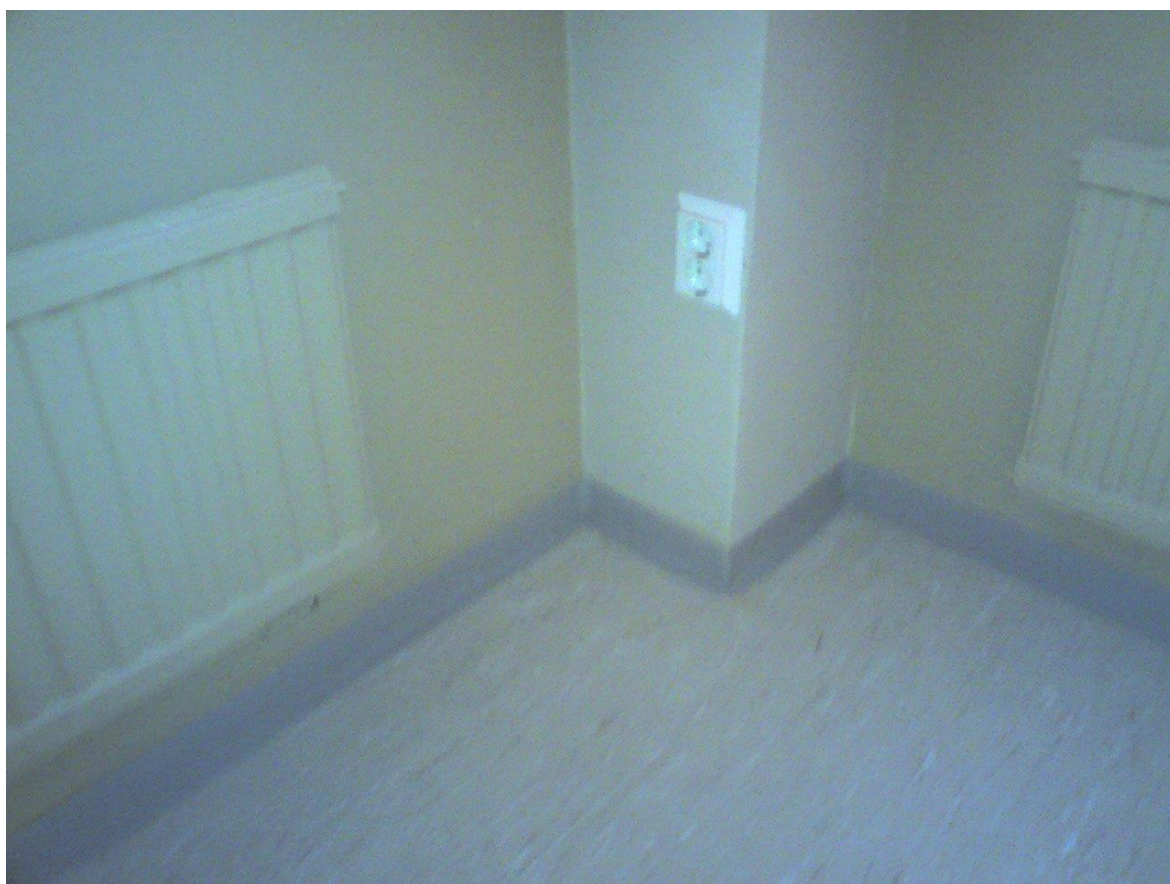
Kuvio 3. Pyhäkoululuokan ulkonurkka.

Vuonna 2010 pyhäkoululuokassa tehtiin lämpökuvauksia lämpökameralla ulkoilman lämpötilan ollessa 0 °C ja sisäilman lämpötilan ollessa +22 °C. Pyhäkoululuokan ulkonurkat ja seinät hohkaavat kylmää ja metallirunkoiset ikkunat ovat myös tulleet käyttöikänsä päähän. Kuvioissa 3 ja 4 on havainne kuvat pyhäkoululuokan ulkonurkasta.

Pyhäkoululuokassa tehtäviä korjauksia ovat alumiinirunkoisten ikkunoiden ja yhden ulko-oven vaihtaminen energiatehokkaampiin, seinien lisäeristäminen, tuulikaapin purkaminen, pintojen maalaaminen, naarmuuntuneen lattiamaton uusiminen, akustiikkalevyjen lisääminen, oviaukkojen leventäminen ja portaiden yläpään leventäminen.

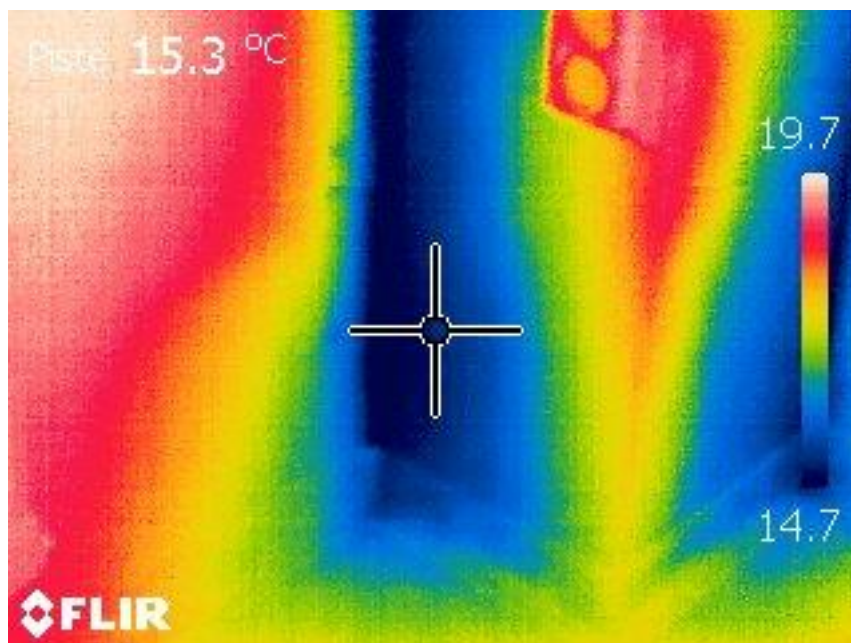
Kuvio 4. Pyhäkoululuokan ulkonurkan lämpökuva.

TI saatiin lämpökameran arvoilla laskettuna 63 % (kaava 1). Suomen Sosiaali- ja terveysministeriön asumisterveysohjeen mukaan 63 % on hyväksytty tiloissa joissa, ei asuta, mutta viihtyvyyden, energiatehokkuuden ja mahdollisten kosteusvaurioiden ehkäisemiseksi seiniä on tässä tapauksessa hyvä lisäeristää. Vuonna 2010 voimaan tulleet Suomen rakentamismääräyskokoelman määräykset ovien ja ikkunoiden U-arvoista määräävät oven U-arvoksi 1,0 W/m²K.

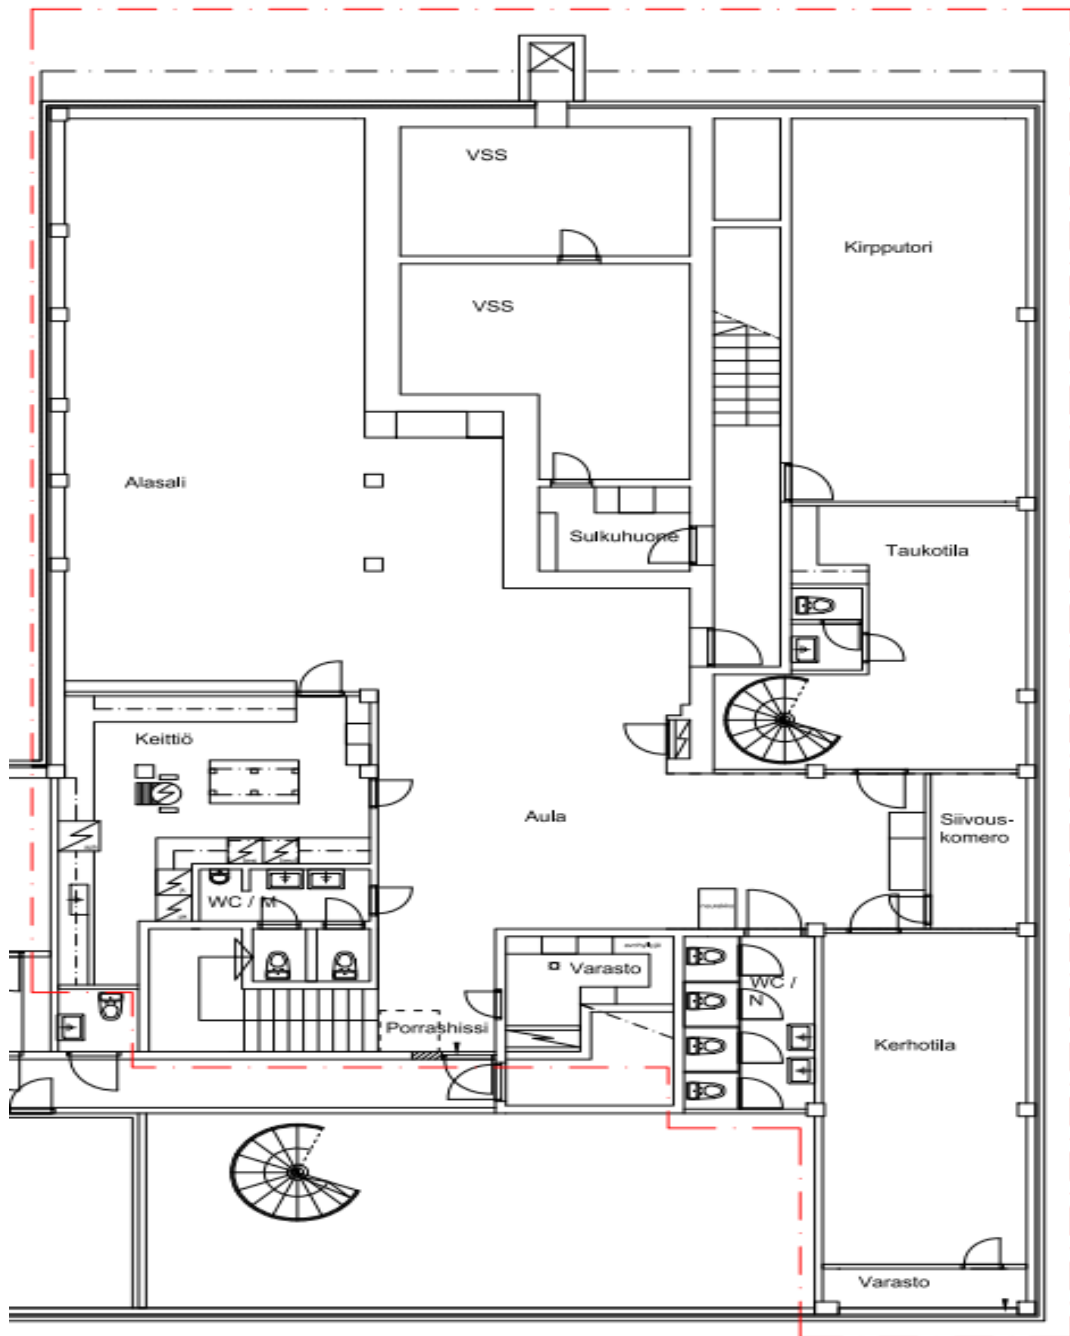
Kuvio 6. Alakerran pohjakuva.

Alasalissa on seinillä laminaatit noin 1000 mm korkeuteen asti ja osa laminaateista on silmin nähden kärsinyt kosteusvaurioita. Myös muutama pilari on kärsinyt kosteudesta ja niiden pinnat ovat alkaneet rapistua ja maali hilseilee. Katossa on akustiikkalevyjä, joista osa on vaurioitunut ja katossa on viemäri- ja ilmastointiputket tehty pinta-asennuksena. Alasalin lattiassa on muovimatto, joka on naarmuuntunut käytössä.

Alakerran (kuvio 6) rakennustöiden menokit voidaan laskea yhdellä kertaa kaikki, koska lattia puretaan ja valetaan samalla kertaa ja mattotyöt tehdään samalla kertaa kaikkiin tiloihin. Seinät ja katot maalataan kaikissa tiloissa ja näin ollen voidaan laskea kaikki tilat yhteen. Alakerran korjaustöistä aiheutuvat kustannukset ovat liitteessä 11.

Alakerran kattoon on asennettu levyjä parantamaan akustiikkaa. Osa levyistä on vaurioitunut ja tästä syystä kaikki levyt poistetaan ja tilalle asennetaan uudet akustiikkalevyt.
