VANHAN HIRSIRAKENNUKSEN KUNNOSTAMINEN YMPÄRI- VUOTISEEN KÄYTTÖÖN

Niemelin Vesa-Ville
Opinnäytetyö
Kevät 2013
Rakennustekniikan koulutusohjelma
Oulun seudun ammattikorkeakoulu

Title of thesis: Restoration of Old Timber House for All-Year Living

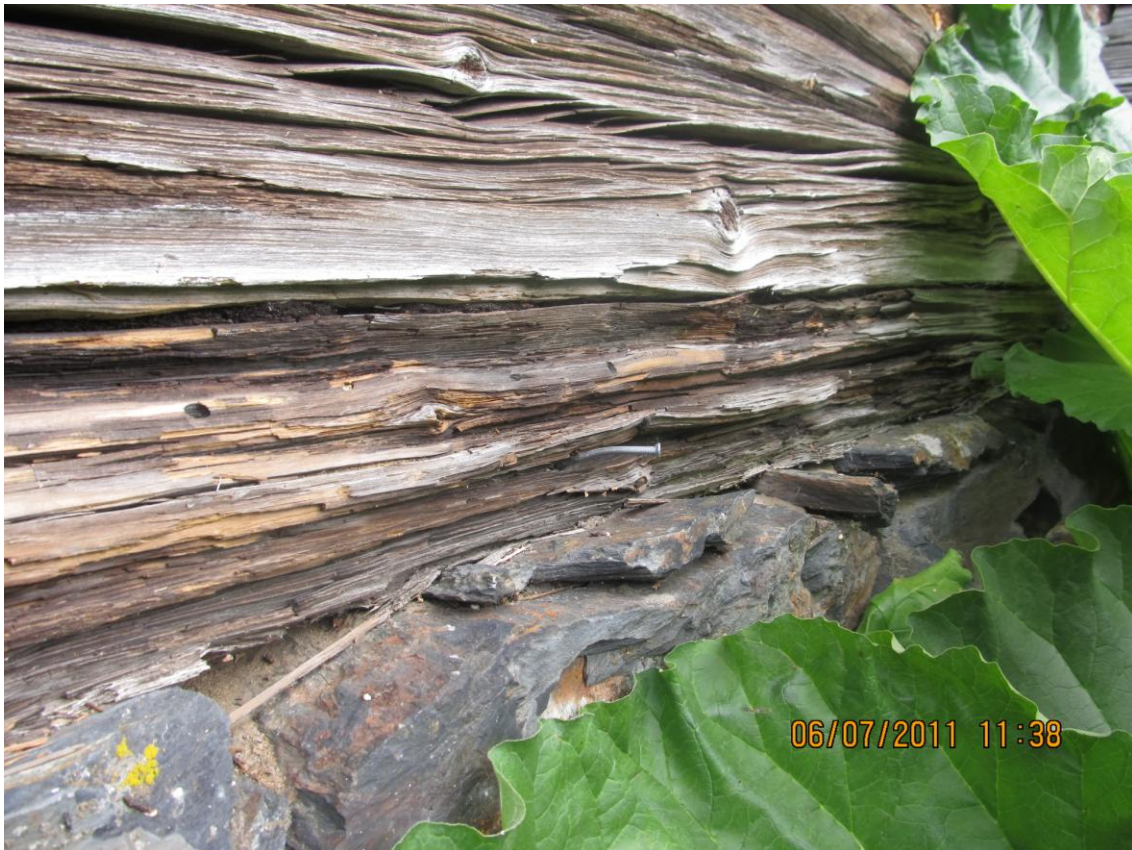
Ulkoseinissä havaittiin useita lahovaurioita. Pääosin lahovauriot sijoituivat rakennuksen sisäänkäynnin puoleiselle seinälle pelkkakertaan, jonka korkeus oli matalimmillaan 22 cm maanpinnasta. (Kuva 8.) Pirtin ja porstuan välisessä nurkkauksessa havaittiin pitkälle edennyt lahovaurio. Eteläpuoleisilla seinillä hirsien havaittiin olevan erittäin kuluneita. Tähän on syynä auringonvalo, joka kuluttaa käsittelemättömän hirren pintaa voimakkaasti. Hirsien pinnoista löytyi myös useita paikkoja vesitaskuille. Vesitaskuilla tarkoitetaan hirteen syntyneitä halkeamia, joihin vesi valuu helposti eikä poistu kuin haihtumalla tai imeytymällä.

KUVA 8. Pitkälle lahonnut pelkkakerta

Rakennuksen hirsirungossa havaitut lahovauriot on käytännöllisintä korjata paikkaamalla. Paikkaamalla voidaan pidentää rakenteiden ikää ja työhön liittyvät purkutyöt jäävät vähäisiksi. Paikkaamisella tarkoitetaan vaurioituneen kohdan poistamista sekä uuden puun kiinnittämistä vaurioituneen kohdan paikalle. Paikattujen kohtien värierot tasoittuvat ajan saatossa.

Alin hirsikerta korjataan kengittämällä. Kengitys tarkoittaa alimman hirren vaihtamista uuteen. Kengityksessä rakennusta nostetaan tunkeilla irti maasta, jotta alin hirsi saadaan poistettua ja vaihdettua uuteen. Kengityksen yhteydessä hirren ja kivijalan väliin on helppoa asentaa kapillaarisen vedennousun estävä sokkelikaista.

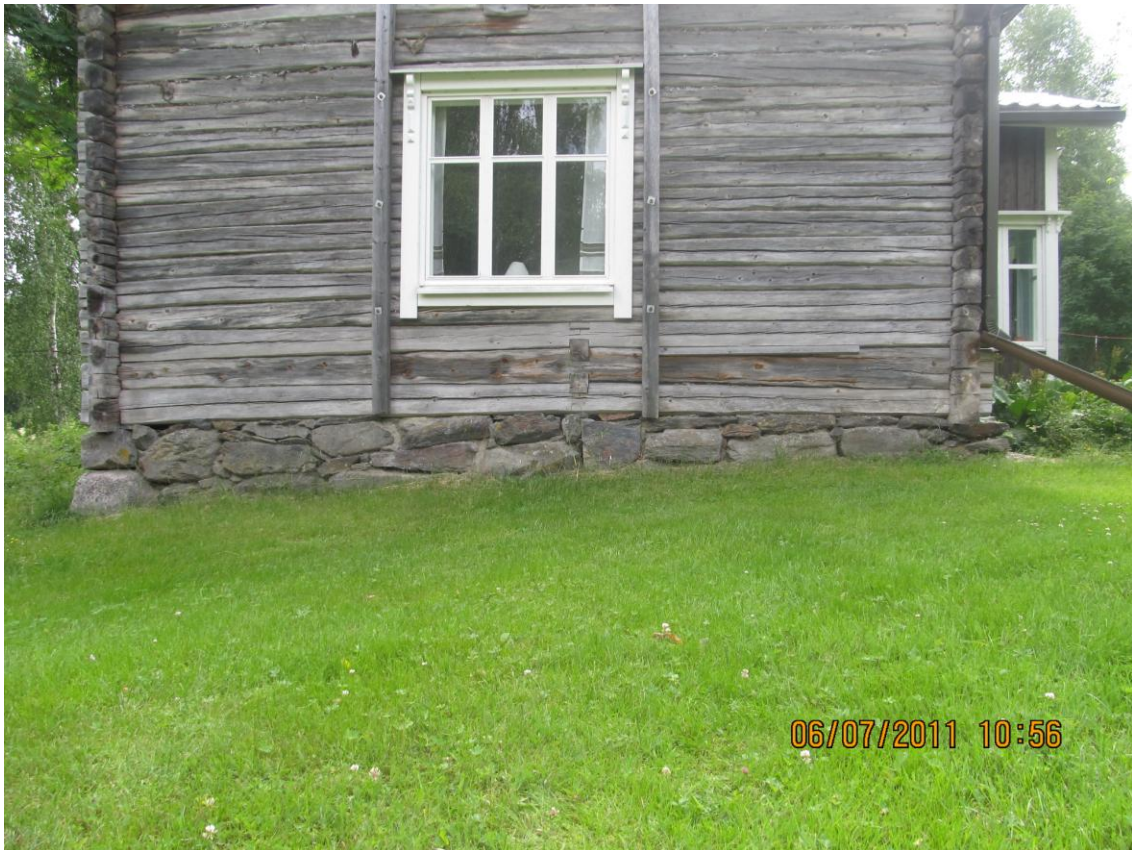
Päärakennuksen **perustusten** havaittiin painuneen pohjoispuoleisella nurkalla. Painuman syynä voi olla routiminen, huonosti rakennettu perustuskaivanto tai sen puuttuminen. (Kuva 9.) Piha-alueiden kallistuksissa huomattiin myös puutteita. Sisäänkäynnin puoleisella sivulla maa kallistuu päärakennukseen päin.

KUVA 9. Painunut pohjoisnurkka kuvassa vasemmalla

Sisäänkäynnin puoleiset **piha-alueet** kallistavat loivasti rakennukseen päin aiheuttaen perustusten ja alapohjarakenteiden kastumista. Piharakenteiden kallistukset tehdään maankaivutöinä. Kaivutöiden ohella kohteen sisäänkäynnin puoleiselle sivulle rakennetaan salaojat. Salaojat rakennetaan perustusten alapinnan alapuolelle sepelisalaojana.

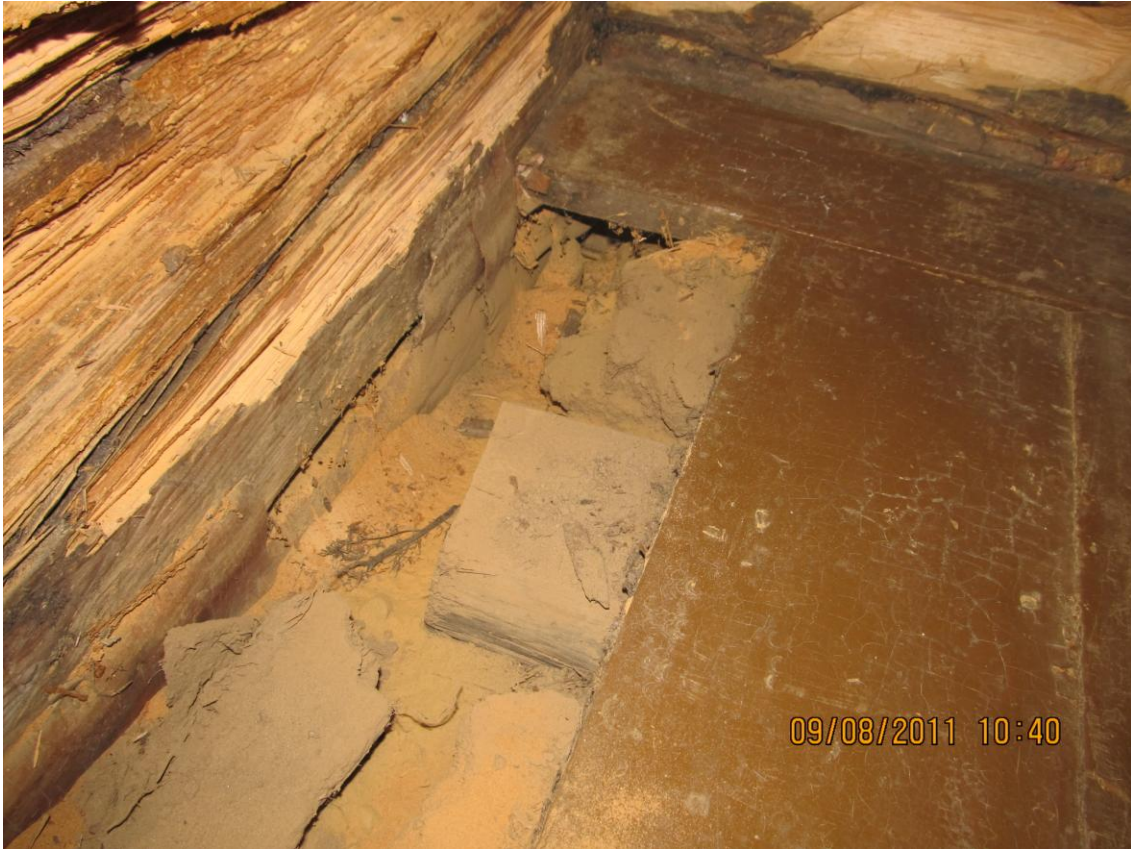
Alapohjarakenteissa havaittiin useita vaurioita ja ongelmakohtia. Multapenkin lattiarakenteita aukaistiin ja sieltä löydettiin eristeen (hiekan) painumisesta syntyneitä kuoppia. (Kuva 10.) Kuoppien läheisyydestä löytyi myös lahonneita seinähirsiiä. Kellarirakenteissa todettiin vakavia lahovaurioita, sillä kaikki puurakenteet olivat lahonneet. Osa eristetilän kannattajista oli lahonnut lähes puhki. Sadepäivän jälkeen veden havaittiin tiivistyneen kellarin eristetilän laudoituksen alapintaan. Tämä johtuu kellaritilan riittämättömästä ilmanvaihdosta.

KUVA 10. Multapenkin täytemaan painumista ja siihen rajoittuvien seinien lahovaurioita

Alkuperäisen **multapenkkirakenteen** kunnostukseen on useita mahdollisuuksia. Multapenkki voidaan säilyttää alkuperäisenä, jolloin multapenkistä poistetaan kaikki orgaaninen aines sekä painuneet kohdat täytetään samalla materiaalilla. Alkuperäisen eristeen tilalla voidaan käyttää esimerkiksi kevytsoraa. (3, s. 171.) Multapenkin korjauksessa on suositeltavaa eristää lattianiskat eristeestä esimerkiksi koivuntuohella alkuperäiseen tapaan. Rakenteen vedottomuutta voi parantaa asentamalla ilmansulkupaperi eristeen päälle koko multapenkin leveydeltä.

Esimerkkikohteen kellarin kaikki rakenteet uusitaan. Vanhojen lattianiskojen sekä eristetilän kannattajien tilalle vaihdetaan uudet palkit. Alkuperäinen eristämateriaali poistetaan ja tilalle asennetaan puukuituvillaa paremman lämmöneristävyyden takia (kuva 13.) Lämmöneristeen ja lattialankkujen väliin asennetaan ilmansulkupaperi haitallisten ilmavirtausten ehkäisemiseksi. (8, s. 11.) Ilmansulkupaperin ei tarvitse olla vahvistettua. Kellarin ilmanvaihtoa yrittään parantaa lisäämällä ilmanvaihtoputkien määrää.

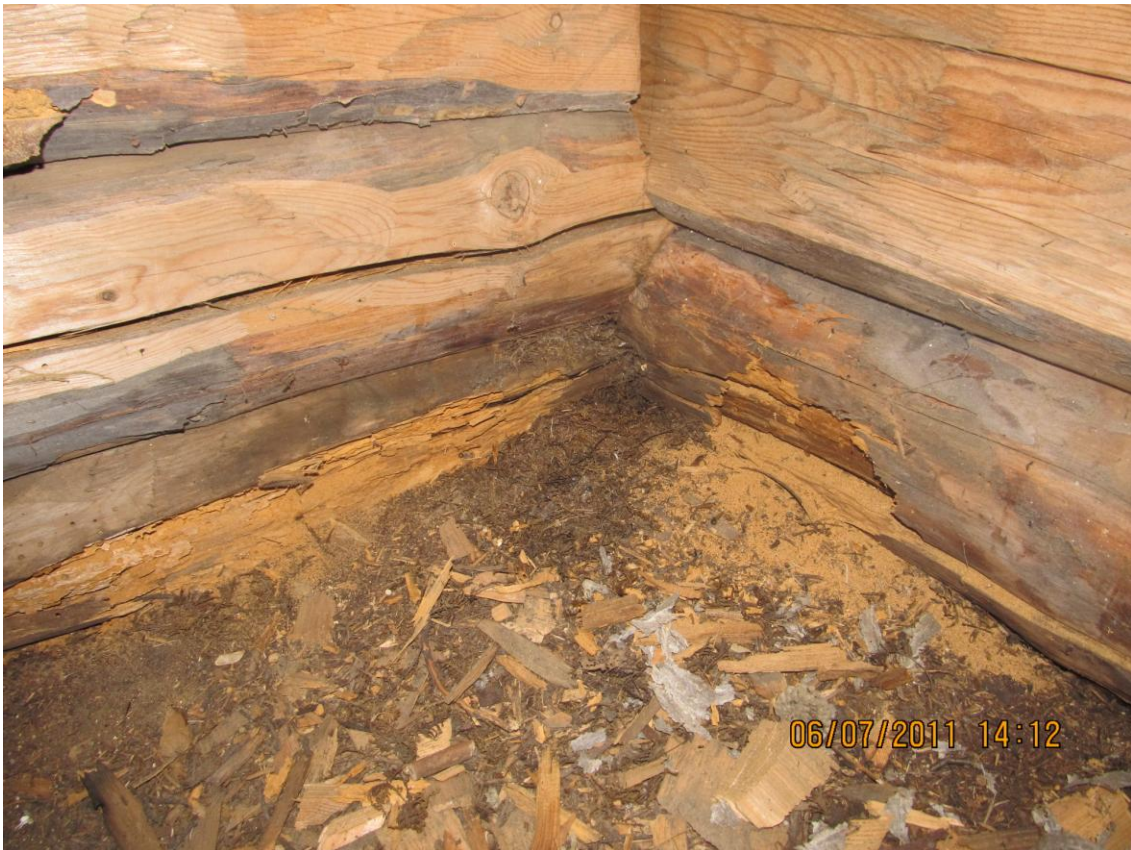
Yläpohjasta löydettiin paikoittaisia lahovaurioita. Lahovauriot esiintyivät ulkoseinän ja lämmöneristekerroksen liittymissä. Lahovauriot olivat seurausta yläpohjan ja ulkoseinän välisistä epätiivelyskohdista, joista kostea sisäilma pääsee kylmällä ilmalla tiivistymään lämmöneristeeseen ja hirren pintaan kastuttaen rakenteet. (Kuva 11.) Rakennuksen **vesikatto** oli uusi eikä siinä näkynyt vuoto-kohtia.

KUVA 11. Epätiiveyskohta yläpohjan lämmöneristeessä on aiheuttanut hirsien lahoamisen

Rakennuksen yläpohjan reuna-alueet tiivistetään verkkovahvistetulla ilmansulkupaperilla. Paperi sijoitetaan lämmöneristyskerroksen alle noin 500 mm:n matkalle ja nostetaan ulkoseinää vasten lämmöneristeen yläpintaan asti. Ilmansulkupaperilla estetään kostean sisäilman siirtyminen lämmöneristeen ja ulkoseinän väliin. Ilmansulkupaperina voidaan käyttää esimerkiksi EKOVILLA X5 - ilmansulkupaperia tai vastaavaa. Savupiippujen läpiviennit tiivistetään niille tarkoitetuilla tiiviste-elementeillä. Paloturvallisuuden takia savupiippuun rajoittuvat eristeet vaihdetaan palonkestävään villaan.

Yläpohjaa lisäeristetään 300 mm vahvalla puhallusvillakerroksella. Alkuperäinen eriste jää paikalleen ja toimii yläpohjan tiivistävänä kerroksena. Alkuperäisen eristeen ja puhallusvillan yhteenlaskettu eristevahvuus on noin 500 mm, mikä parantaa rakennuksen energiatehokkuutta. Puhallusvillan lisääminen on tässä tapauksessa erittäin helppoa ja se on hyvä ratkaisu yläpohjan lisäeristämiseen. Eristemateriaalina käytetään puukuituvillaa (selluvilla). Puhallusvillan asentamisen takia yläpohjaan on rakennettava myös kulkusillat savupiippujen tarkastuksia varten. (Kuva 15.)
