# HIRSIRUNKOISEN TALON KORJAUSSUUNNITELMA JA KUSTANNUSARVIO

TEKIJÄ: Ossi Kauppinen

Koulutusala Tekniikan ja liikenteen ala			
Koulutusohjelma Rakennusalan työnjohdon koulutusohjelma			
Työn tekijä(t) Ossi Kauppinen			
Työn nimi Hirsirunkoisen talon korjaussuunnitelma ja kustannusarvio			
Päiväys	1.4.2013	Sivumäärä/Liitteet	29 + 10
Ohjaaja(t) Lehtori Viljo Kuusela ja pt. tuntiopettaja Matti Ylikärppä			
Toimeksiantaja/Yhteistyökumppani(t) Hannu ja Ulla Lappeteläinen			
Tiivistelmä <p>Tämän opinnäytetyön tarkoituksena oli tehdä kuntoarvio ja korjaussuunnitelma Vieremällä sijaitsevaan, vuonna 1948 rakennettuun hirsirunkoiseen taloon. Työn tavoitteena oli arvioida eri rakennusosien kunto sekä laatia niiden korjaussuunnitelma ja kustannusarvio korjauksissa käytettävistä materiaaleista. Ulkoseinärakenteeseen suunniteltiin myös tarpeellinen lisälämmöneristys.</p> <p>Kuntoarvio tehtiin silmämääräisesti tarkastelemalla ja rakenteita rikkomatta. Lisälämmöneristys suunniteltiin hirsiseinän lisälämmöneristysohjeiden mukaan käyttäen apuna D.O.F. Tech Oy:n DOF-lämpöohjelmaa. Ohjelman avulla vertailtiin myös uuden ja vanhan seinärakenteen lämpö- ja kosteusteknistä toimintaa sekä tutkittiin nyky

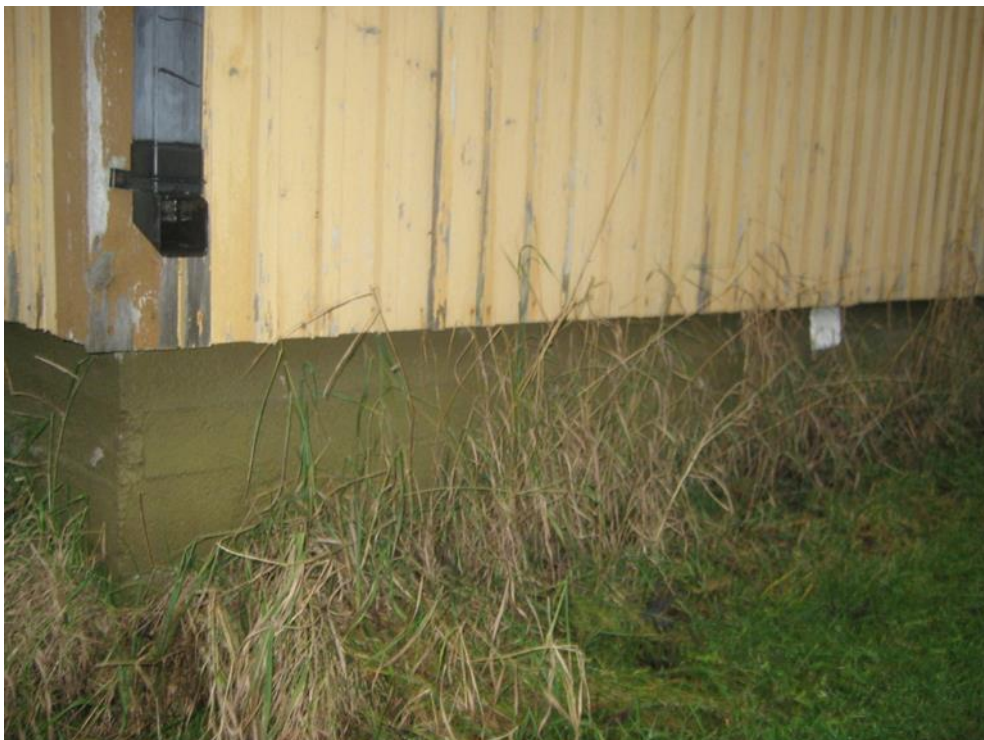
Sokkelin korkeus maasta mitattuna on noin 400 mm. Sokkeli on pinnaltaan hyväkuntoinen. Sokkelin vieressä ei ole kiveystä, joten siinä kasvaa heinää, jotka ylettyvät ulkoseinän alapintaan saakka. Perustusten ympärillä ei ole routasuojaa. Taloa ympäröivä maanpinta viettää sisäänkäynnin puoleisella sivulla ja talon pohjois-päädystä taloon päin, jolloin pintavedet valuvat rakennukseen päin. Se aiheuttaa ylimääräistä kosteusrasitusta rakennukselle. Sadevesikaivoja ei katolta tulevien syöksytorvien alla ole, joten sieltä tulevat sadevedet valuvat suoraan talon perustuksiin (kuva 4).

Kuva 4. Kuva sokkelista ja syöksytorvien alaosa. Kuva: Ossi Kauppinen 2012.

Sokkelin viereen tehdään koko rakennuksen ympäri 60 senttimetriä leveä kiveys, jotta heinä ei kasva sokkeliä vasten ja sadevesi ei roisku seinälle ja lahota ulkoverhouksen alaosia. Tämä myös parantaisi yleistä ulkonäköä. Sokkeli on hyväkuntoinen, joten siihen ei tarvitse tehdä korjauksia. Taloa ympäröivä maanpinta viettää sisäänkäynnin puoleisella sivulla ja talon pohjois-päädystä taloon päin, jolloin pintavedet valuvat rakennukseen päin. Maaperä muotoillaan talon ympäriltä vähintään kolmen metrin matkalta kaltevuuteen 1:20 (kuva 19). Tämä toimenpide on suhteellisen helppo toteuttaa kaivinkoneella.

Syöksytorvien alle lisätään sadevesikaivot, jotta katolta tulevat sadevedet eivät valu suoraan talon perustuksiin, vaan ne saadaan poistettua hallitusti rakennuksesta pois päin.

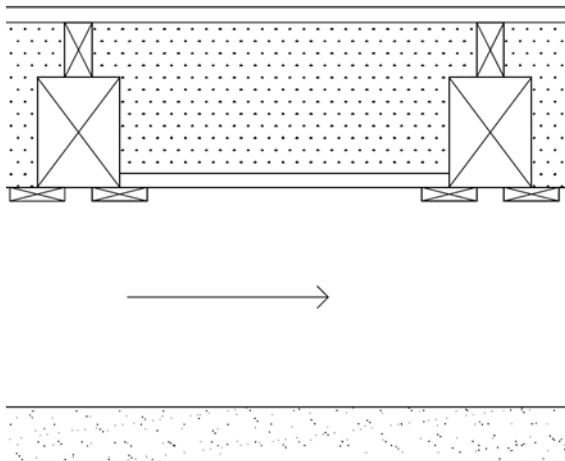
Alapohjana talossa on puurakenteinen rossilattia (kuva 5). Se on alkuperäinen siis yli kuusikymmentä vuotta vanha. Kantavana rakenteena siinä on 6 tuuman hirret, joiden alla on umpilaudoitus. Laudoituksen päällä on tervapaperi. Tervapaperin päällä eristeenä on sahajauhoja noin 30 cm, joka on silloisen rakennusajan normaali eristysmateriaali. Eristeiden päällä on vielä tervapaperi ja lattialaudoitus 28 mm lattialaudoista. Lattialaudoituksen alla oleva paperi on viety lattialistan alle, jolla on saatu aikaan ilmatiivis liitos. Alapohjan eristys on hyvä ja se on rakenteeltaan hyvässä kunnossa. Rakenteet eivät roiku mistään kohdasta eikä vedon tunnetta ole lattian kautta tullut. Alapohjan ja sen alla olevan maapohjan välinen ilmatila on noin 40 cm, paikoin hiukan enemmän tai vähemmän. Alapohjan alla oleva maapohja on soraa. Tuuletustilassa on eloperäisiä aineita kuten laudan pätkiä (kuva 6). Alapohjan tuuletus on järjestetty asianmukaisin sokkelin tuuletusaukoin. Alapohjaa ei päästy tutkimaan ryömintätilasta käsin, koska sinne ei ole kulkuaukkoa. Mahdolliset laho- ja homevauriot jäivät näkemättä. Alapohja tutkittiin tuuletusaukoista tähyttämällä. Alapohjan u-arvo on 0,303 w/m<sup>2</sup>k, kun nykyinen vaadittava tuulettuvan alapohjan u-arvo on 0,17 w/m<sup>2</sup>k.

Kuva 5. Puurakenteisen rossilattian rakenne. Kuva: Ossi Kauppinen 2012.

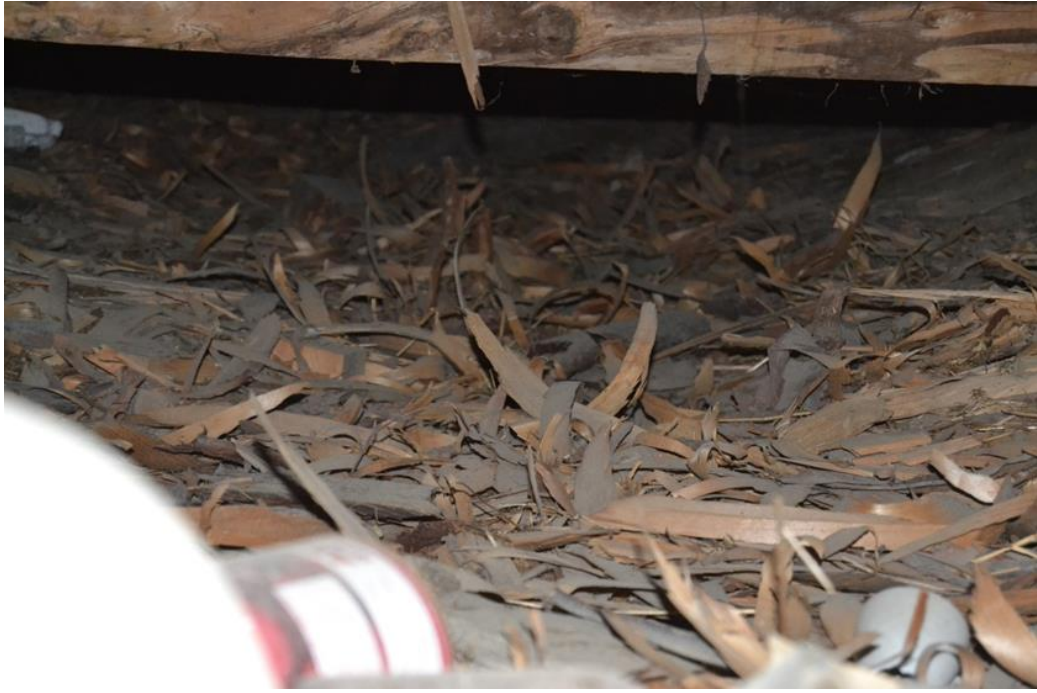
Kuva 6. Tuuletustilan eloperäisiä aineita. Kuva: Ossi Kauppinen 2012.

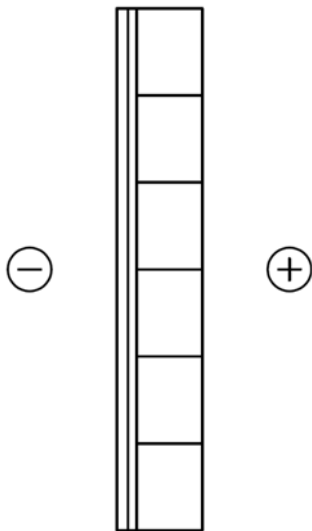
Taloon on tehty vuonna 1964 ulkoverhous hirsirungon päälle. Hirsirungon ja ulkoverhouksen välissä on 20 mm tuuletusrako (kuva 7). Ulkoverhous on rimalautoitettua 20 mm kuusipuuta ja se on maalattu keltaisella öljymaalilla. Maali on irronnut pahoin verhouksesta sekä auringonpaisteen että veden vaikutuksen takia varsinkin talon sisäänkäynnin puoleiselta julkisivulta (kuva 8). Talon muilla julkisivuilla maalipinta on kohtuullisen hyvässä kunnossa, koska aurinko ja vesisade ei ole päässyt niitä niin pahasti turmelemaan. Rästyspituus on liian lyhyt, jolloin vesisade valuu osittain seinälle ja roiskuu maasta ulkoverhouksen alapäähän. Rakenteessa pitäisi olla 20 mm:n tuuletusrako hirsirungon ja ulkoverhouksen välissä, mutta se on ulkoverhouksen alapäästä tukossa. Rakenne ei pääse tuulettumaan kunnolla ja se aiheuttaa lautaverhoukselle maalivaurioita. Kovin pahoja lahovaurioita ulkoverhouksessa ei ainakaan vielä ole, lukuun ottamatta lautojen alapäiden pientä lahon alkua. Alimman hirsikerran ja sokkelin välissä on bitumihuopa, joten se estää kosteuden nousemisen ja alimman hirren lahoamisen.

Kuva 7. Vanha ulkoseinärakenne. Kuva: Ossi Kauppinen 2012.

Ulkoseinässä eristeenä ei ole muuta kuin tervapaperi ilmansulkuna hirttä vasten. Tuulisella säällä, varsinkin talvella, huomaa selvästi että seinissä ei ole kunnollista eristystä: verhot saattavat heilua hieman ja hirsien saumojen kohdalla tuntee kylmän ilmavirtauksen (kuva 9). Rakenteen lämmöneristyskyky on puutteellinen. Nykyisen seinärakenteen u-arvo on 0,703 W/m<sup>2</sup>K, kun nykyään vaadittava hirsiseinän u-arvo on 0,40 w/m<sup>2</sup>k.

Talon vanha ulkoverhous puretaan täysin ja hirttä vasten oleva tervapaperi poistetaan myös. Hirsirunkoon tehdään koolaus 50 x 50 puutavarasta K600 -jaolla. Koolausvälit täytetään ruiskutettavalla ekovillalla hirttä vasten, mikä täyttää hirren varaukset ja halkeamat, jolloin hirren välien tilkitsemistä ei tarvita. Eristekerroksen päälle laitetaan huokoinen tuulensuojalevy käyttäen 12 mm Tuulileijona -levyä. Tuulensuojalevyn päälle tehdään julkisivuverhous 20 x 120 mm ja 20 x 95 laudasta lomalaudoituksena. Tuulensuojalevyn päälle tehdään koolaus vaakatasoon k600-jaolla käyttäen 20 x 95 mm lautaa, joka muodostaa 20 mm:n tuuletusraon laudoituksen ja tuulensuojalevyn väliin. 20 x 95 lauta jää alimmaiseksi. (kuva 20). Tuuletusrako tuulettaa laudoituksen ja tuulensuojalevyn väliin tiivistyneen kosteuden pois. Ulkoverhouslautojen alapääät viistetään noin 30 asteen kulmaan, jotta vesi valuu lautojen alapäästä pois. Julkisivuverhous maalataan kartanonkeltaisella öljymaalilla. Rakenteen u-arvo on 0,339 W/m<sup>2</sup>K. Tarkemmat tulokset ovat nähtävillä liitteessä 8.

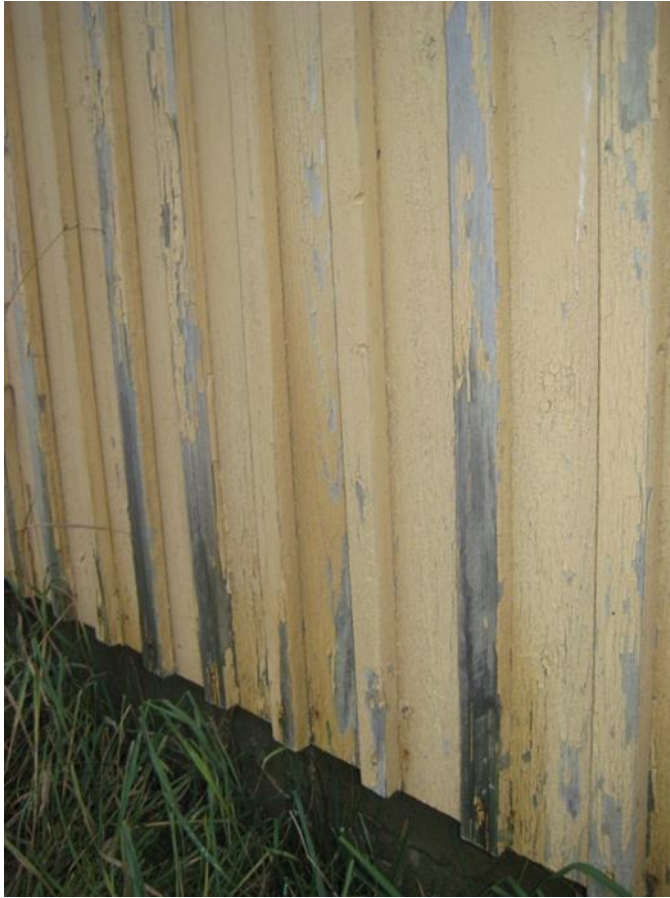
Kuva 8. Julkisivuverhouksen vaurioitunut maalipinta. Kuva: Ossi Kauppinen 2012.

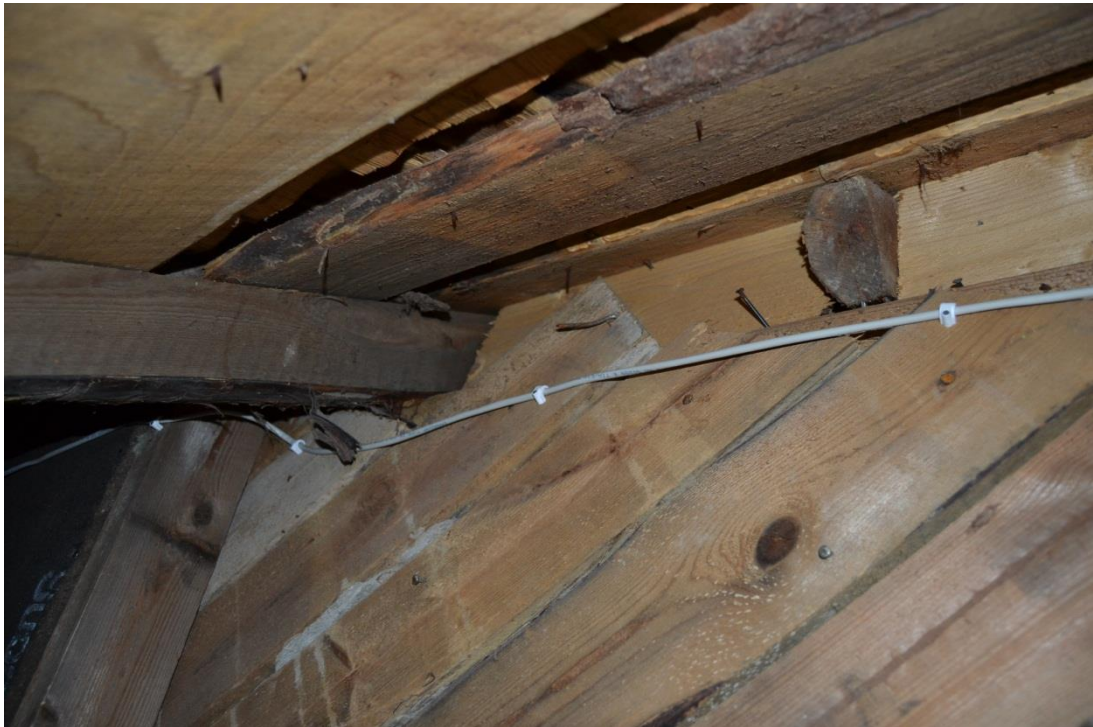
Välipohjassa kylmän sivu-ullakon kohdalla eristeenä on sahanpurua noin 250 mm, jonka päällä on 25 mm lastulevy, jotta tilassa voidaan liikkua ja säilyttää tavaraa. Sahajauhojen alla on tervapaperi. Sen u-arvo on 0,351w/m<sup>2</sup>k. Yläkerran huoneet on tehty jälkikäteen ja niissä on 2\*4 parrusta tehty runko. Eristeenä on 100 mm mineraalivillaa ja ulkopuolella kylmää ullakkoa vasten on tuulensuojalevy. Sekä villan sisä- että ulkopuolella on ilmansulkuna tervapaperi. Huoneiden sisäverhous on tehty lastulevystä. Vinossa yläpohjassa on eristeenä 300 mm mineraalivillaa. Sen lämmöneristävyys on hyvä. Vesikaton suuntaisen vinon yläpohjan ja yläkerran ulkoseinän välinen tuuletusrako on tukittu sivu-ullakolta päin laudoin (kuva 10).

Yläpohjan yläpuolisen ullakon tuuletus on puutteellinen, sillä talon päätykolmioissa ei ole tuuletusaukkoja. Se saattaa aiheuttaa kosteusvaurioita vinon yläpohjan rakenteisiin. Sita ei päästy tarkastamaan, koska rakenteita ei haluttu hajottaa. Asia selviää tehtäessä kattoremonttia.

Kuva 10. Vesikaton ja vinon yläpohjan välinen laudoin tukittu tuuletusväli. Kuva: Ossi Kauppinen 2012.

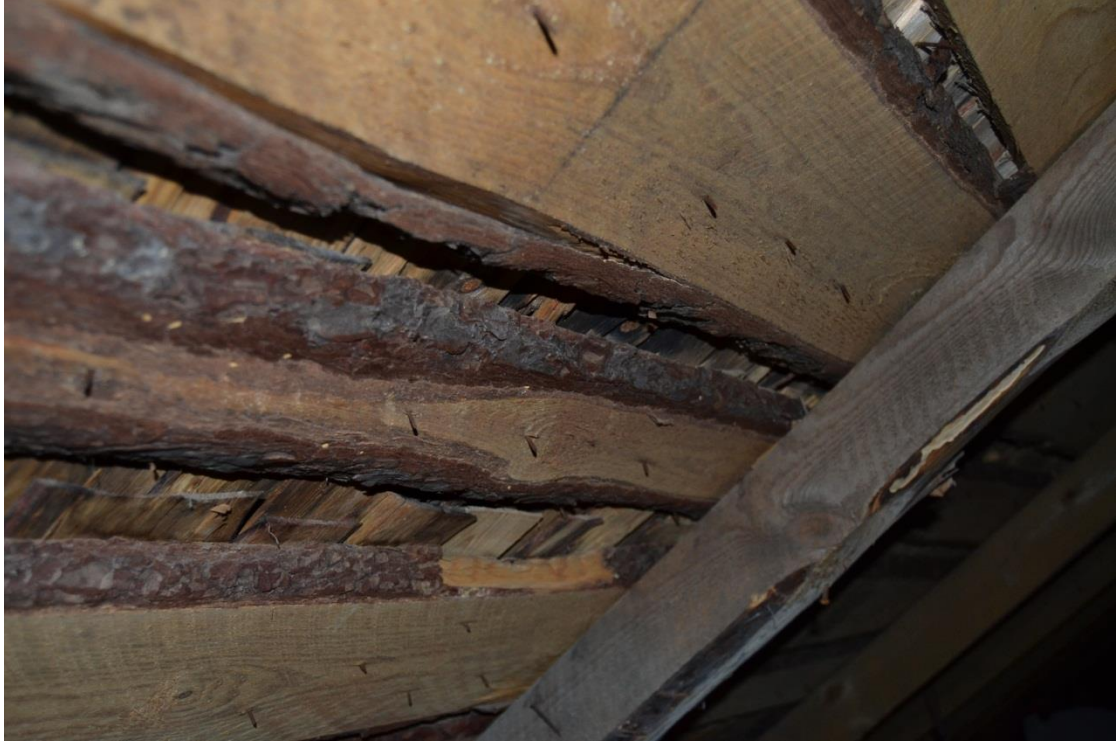
Vesikattona toimii nykyään varttikate, joka on tehty entisen huopakaton päälle, joka on taas tehty talon alkuperäisen pärekaton päälle. Vesikaton kannatinrakenteina on 4\*4 tuuman parrusta 900 mm välein tehdyt kattotuolit. Kuntoarvion yhteydessä vesikatto tarkastettiin katolta ja mahdolliset vuotokohdat (savupiipun ja tuuletusputkien ympäristö) tutkittiin. Katto osoittautui vedenpitäväksi ja asukkaiden mukaan vesikatossa ei ole ollut vuoto-ongelmia. Katon alapuolisia rakenteita ei päästy tarkastelemaan yläpohjan yläpuoliselle ullakolle, koska sinne ei ole luukkua. Kylmän ullakkotilan puolelta tarkasteltuna alin vesikate eli pärekatto näytti terveeltä (kuva 11). Yläpohjan yläpuolisella ullakkotilalla asia voi olla toisin. Katon pinta on osittain sammaloitunut, joten ongelma on lähinnä kosmeettinen. Savupiippu on pellitetty. Räystäät ovat liian lyhyet nykyiseen seinärakenteeseen

nähdessä. Rästaiden pituus on ulkoseinästä mitattuna noin 400 mm. Rästait ovat olleet alkuperäisen pärekaton ja silloisen pelkän hirsiseinän kanssa kunnolliset, mutta jääneet tehtyjen ulkovuoraus- ja kattoremonttien jälkeen alimittaisiksi. Sadevesikourut ja syöksytorvet ovat kunnossa ja oikein asennettu, mutta syöksytorvien alapäässä ei ole sadevesikaivoja, joten katolta tulevat sadevedet valuvat suoraan talon perustuksiin.

Kuva 11. Alin kattorakenne eli pärekatto kuvattuna kylmältä ullakolta. Kuva: Ossi Kauppinen 2012.

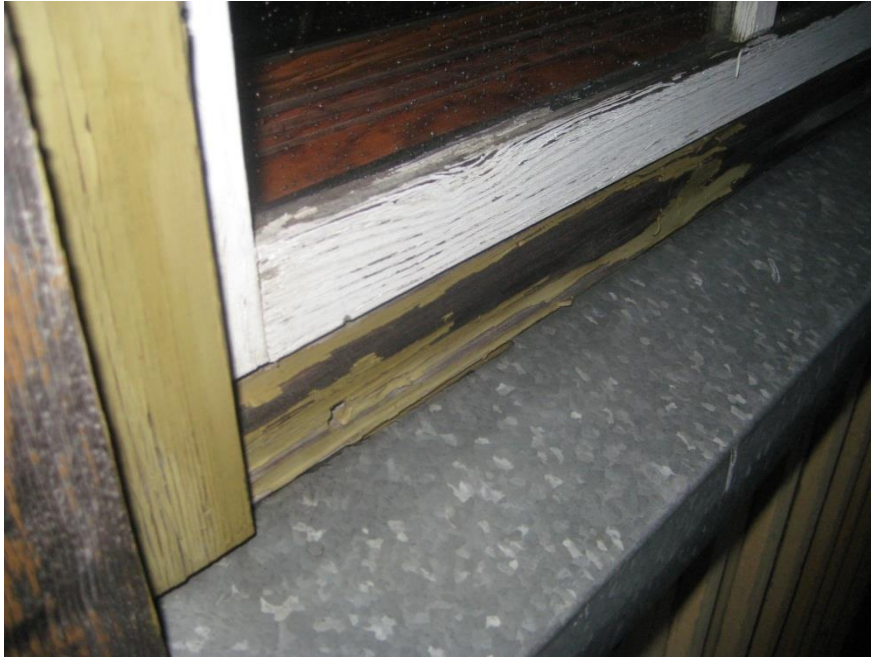
Talon ikkunat on uusittu vuonna 1981. Vaikka ikkunoilla on jo ikää, ovat ne suhteellisen hyvässä kunnossa. Ne ovat kolminkertaiset ja ehjät rakenteiltaan. Maali on alkanut vähän hilseillä ikkunan pielistä. Lahovaurioita ikkunoissa ei ainakaan vielä ole. Ikkunan pellitykset ovat asianmukaiset, tosin hieman ruman näköiset (kuva 12).

Kuva 12. Maalivaurioita kärsinyt ikkunanpieli. Kuva: Ossi Kauppinen 2012.

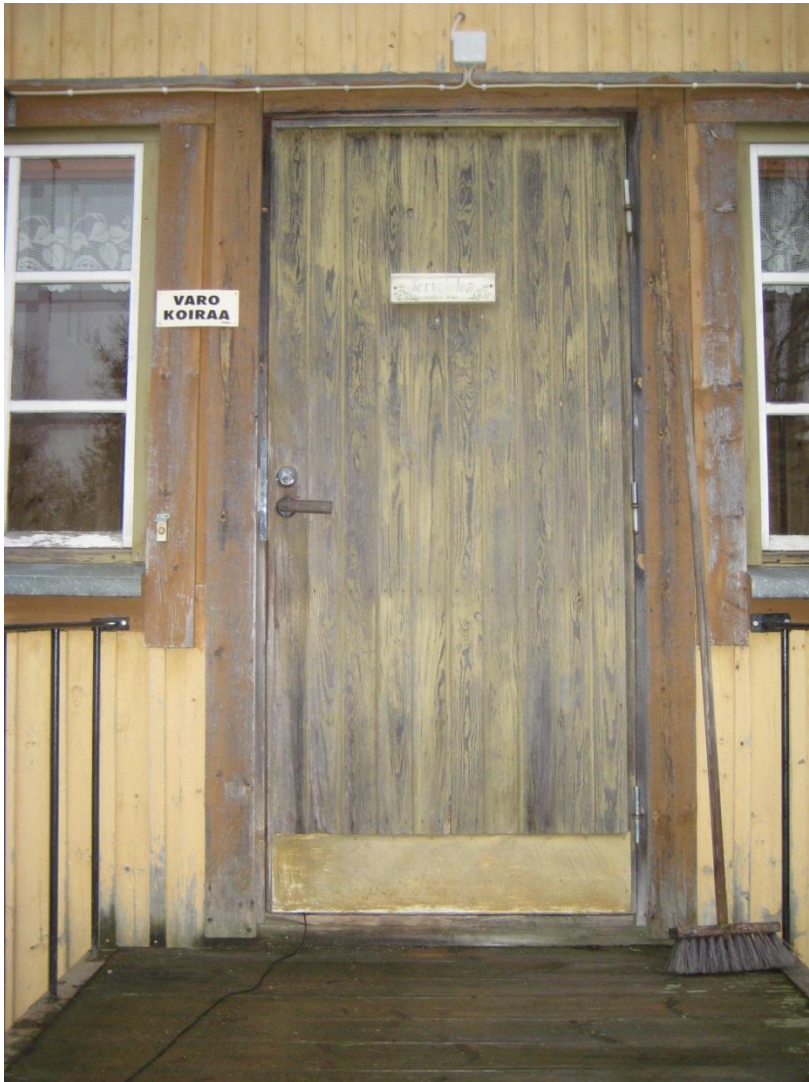
Ulko-ovi on puuta ja erittäin huonokuntoinen: maali on hilseillyt ja pintamateriaali on pullistellut ja halkeillut liitoksistaan (kuva 13). Oven päällä ei ole katosta, joten sade rasittaa sitä jatkuvasti. Lisäksi ovesa ei ole ehjiä tiivisteitä, joten ovi ei ole ilmatiivis. Talvella tämä korostuu, jolloin kuuraa kerääntyy oven pieluksiin ja eteinen on todella kylmä. Sisäänkäyntirappuset ovat päässet vuosien saatossa rapistumaan. Puiset rappuset ovat kärsineet kosteusvaurioita (lahoa alapuolisissa osissa) ja ne ovat epäsiistin näköiset.

Kuva 13. Ulko-ovi. Kuva: Ossi Kauppinen 2012.

Taloon hankintaan uusi ulko-ovi vanhan tilalle. Ulko-oven päälle rakennetaan lippa, joka estää oven lähes kokoaikaisen kosteusrasituksen. Uusi ulko-ovi on tiivis ja näin ollen se parantaa huomattavasti talon verannan lämpötilaa talvisin.

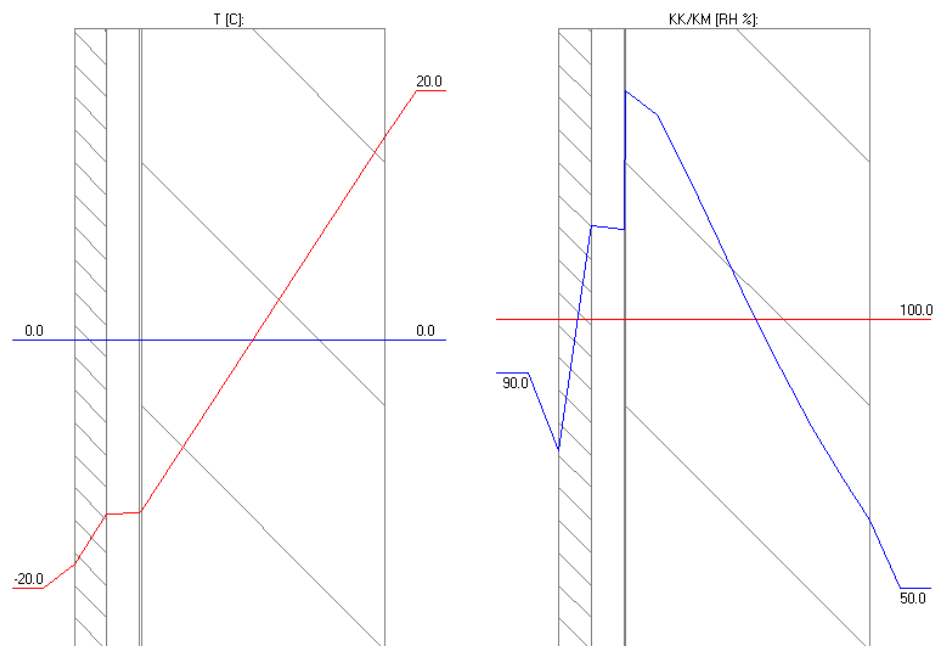
Kuva 15. Nykyisen ulkoseinärakenteen lämpö- ja kosteuskäyrät. Kuva: Ossi Kauppinen 2012.

Kyseisten seinärakenteiden eli nykyisen ja uuden seinärakenteen kosteus- ja lämpötekniestä toimivuutta ja eroja vertailtaessa voidaan huomata, että nykyisessä eli eristämättömässä seinärakenteessa lämpötila hirren sisä- ja ulkopinnan välillä laskee huomattavasti nopeammin ja kosteus nousee samassa suhteessa ollen yli 100 % jo hirren puolivälissä. Samalla kohti myös lämpötila painuu alle 0°C. Kosteuspitoisuus laskee hirren ulkopinnan ja tuuletusraon kohdalla, joten sinne jäänyt kosteus tuulettuu pois. Nykyisen seinärakenteen kosteus vaihtelee ilman suhteellisen kosteuden mukaan. Nykyisen ulkoseinän lämpöhäviö ja lämmöneristyskyky ovat merkittävästi uutta seinärakennetta heikommät (kuva 15).

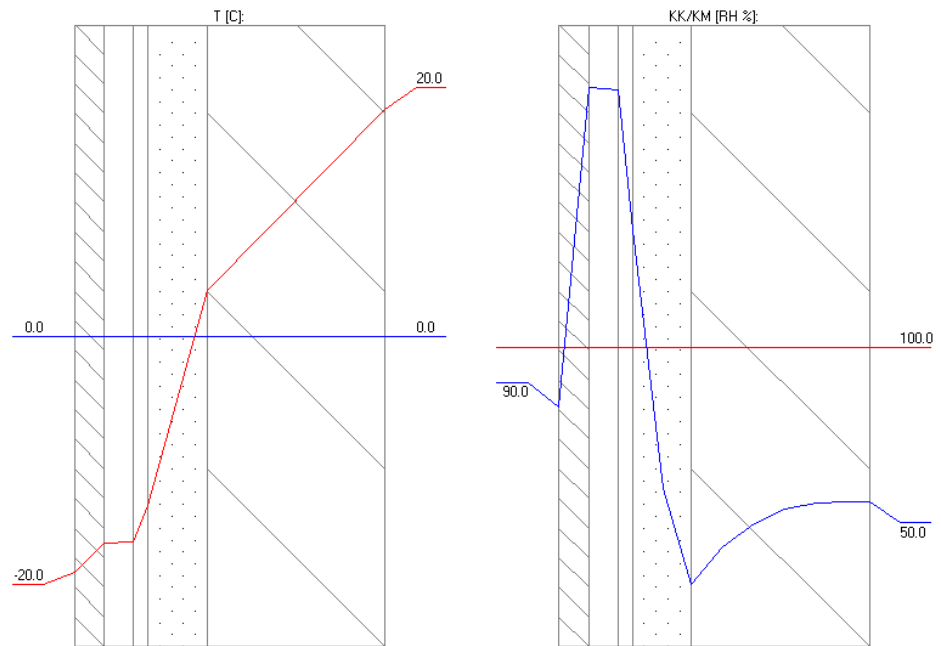
Kuva 16. Uuden ulkoseinärakenteen lämpö- ja kosteuskäyrät. Kuva: Ossi Kauppinen 2012.

Uuden seinärakenteen kosteuspitoisuus nousee ja lämpötila laskee ulospäin mentäessä huomattavasti hitaammin kuin nykyisen seinän ja siinä rh nousee yli 100 % vasta lisäeristeenä olevan 50 mm Ekovilla-eristeen puolivälin jälkeen ja lämpötila putoaa alle 0°C lähes samalla kohti. Hirren kosteuspitoisuus pysyy verratain alhaisena. Ekovillalla ja tuulileijona-tuulensuojalevyllä on myös hygroskooppiset ominaisuudet, joten ne luovuttaa kosteuden itsestään tuuletusrakoon ja kosteus tuulettuu sitä kautta pois ulkoilmaan (kuva 16).

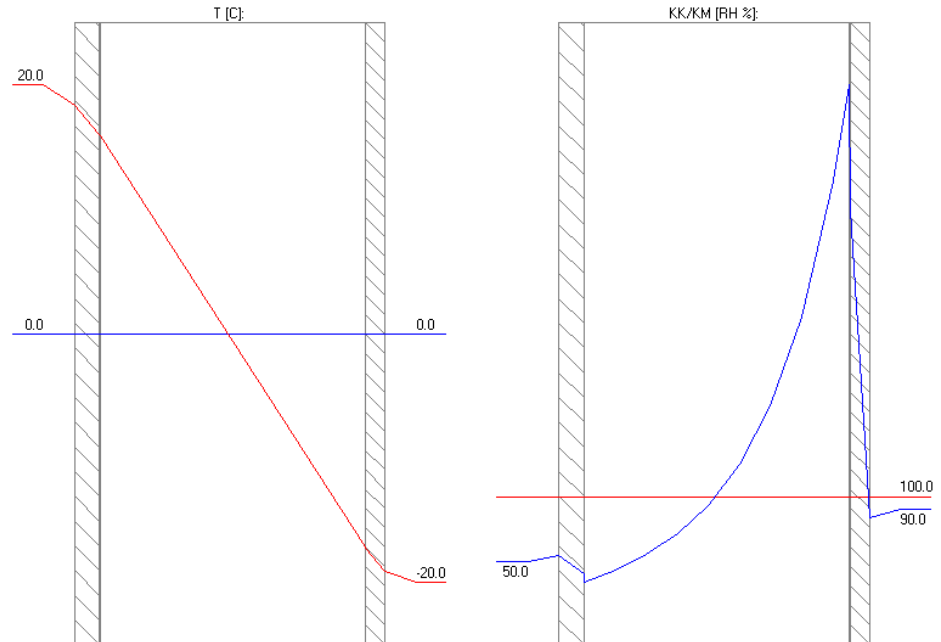
Kuva 17. Nykyisen alapohjan lämpö- ja kosteuskäyrä. Kuva: Ossi Kauppinen 2012.

Kuten kuvista 17 ja 18 näkyy, on nykyisellä ja uudella suunnitellulla alapohjarakenteella eroja lämmöneristävyydessä ja kosteuspitoisuudetkin vaihtelevat. Rakenteen lämpötila muuttuu molemmissa lähes tulkoon samaan tahtiin rakenteen ulkoa sisällepäin, mutta kosteuspitoisuus on huomattavasti alhaisempi uudessa Ekovillalla eristetyssä alapohjarakenteessa. Siinä rh on yli 100 %

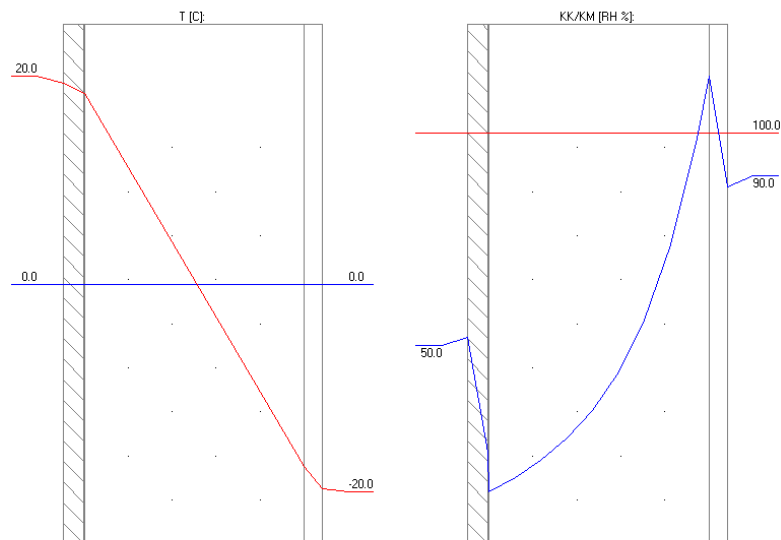
Kuva 18. Uuden alapohjan lämpö- ja kosteuskäyrä. Kuva: Ossi Kauppinen 2012.
